## Asbesti- ja haitta-ainetutkimus

| Projekti | Salvelan Kartano |
| Kohde | Koulutie 1, Kaarina |

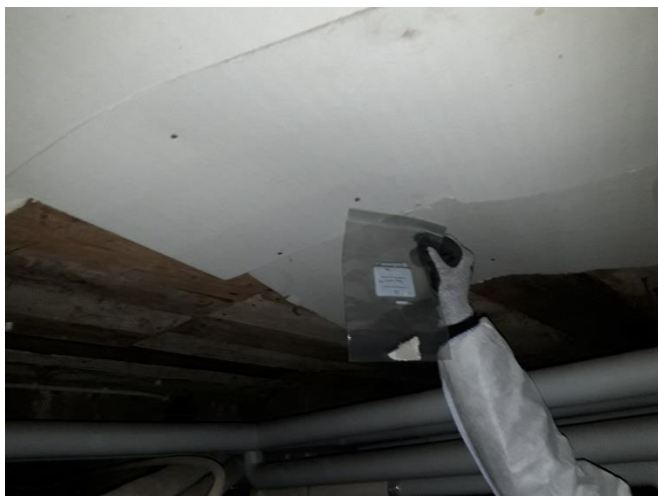
| Näyte<br>nro | Ottopaikka / materiaali | Menetelmä | Asbestipitoisuus/-tyyppi |
|---|---|---|---|
| Mn 1 | Ryömintätila, katto, pahvi | VM | Sisältää asbestia, krysotiili. |

**Kuva 1.** Materiaalinäyte 1. Ryömintätila, katto, pahvi.

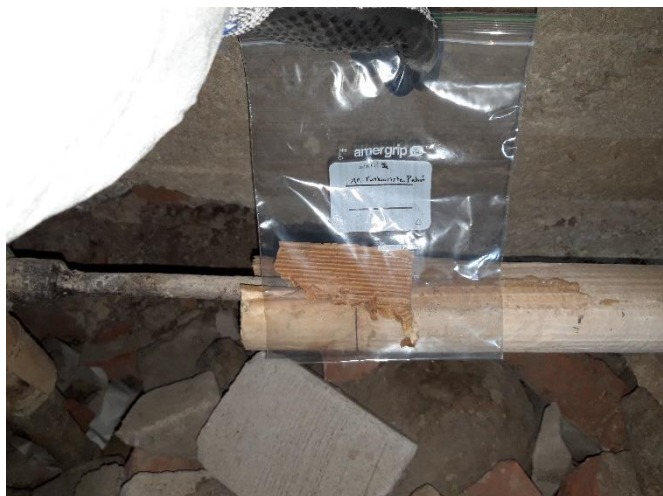
| Näyte<br>nro | Ottopaikka / materiaali | Menetelmä | Asbestipitoisuus/-tyyppi |
|---|---|---|---|
| Mn 2 | Ryömintätila, putki, eriste | VM | Ei sisällä asbestia. |

**Kuva 2.** Materiaalinäyte 2. Ryömintätila. Putkieriste.

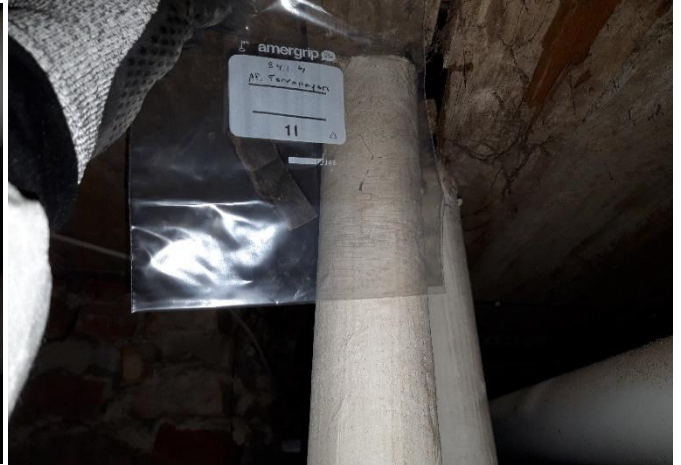
| Näyte<br>nro | Ottopaikka / materiaali | Menetelmä | Asbestipitoisuus/-tyyppi |
|---|---|---|---|
| Mn 4 | Ryömintätila, katto, tervapaperi | VM | Ei sisällä asbestia. |

**Kuva 4.** Materiaalinäyte 4. Ryömintätila. Katto.  
Tervapaperi

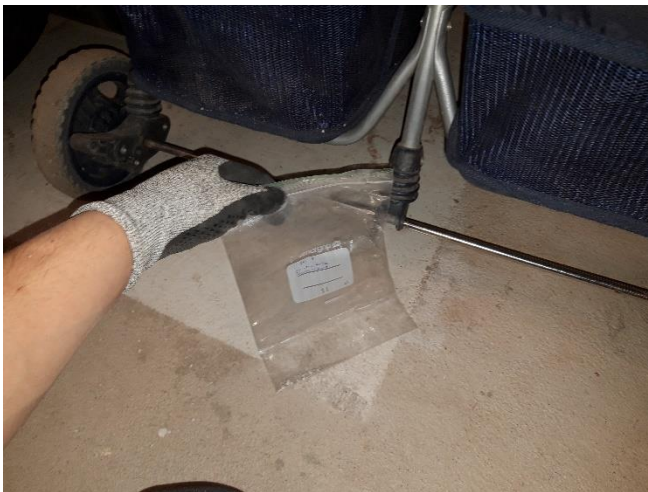
| Näyte<br>nro | Ottopaikka / materiaali | Menetelmä | Asbestipitoisuus/-tyyppi |
|---|---|---|---|
| Mn 9 | Kellari, lattia, tasoite/maali | EM | Ei sisällä asbestia<br>(maalin määrä vähäinen). |

**Kuva 9.** Materiaalinäyte 9. Kellari. Lattia.  
Maali/tasoite.

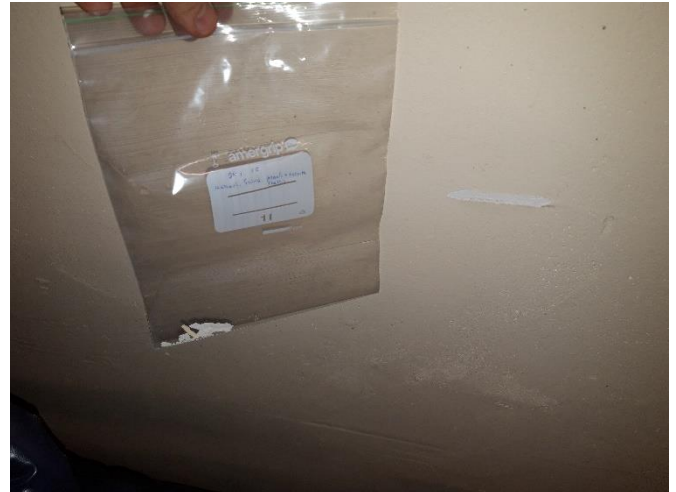
| Näyte<br>nro | Ottopaikka / materiaali | Menetelmä | Asbestipitoisuus/-tyyppi |
|---|---|---|---|
| Mn 10 | Kellari, seinä, tasoite/maali | EM | Ei sisällä asbestia<br>(maalin määrä vähäinen). |

**Kuva 10.** Materiaalinäyte 10. Kellari. Seinä.  
Tasoite/maali.

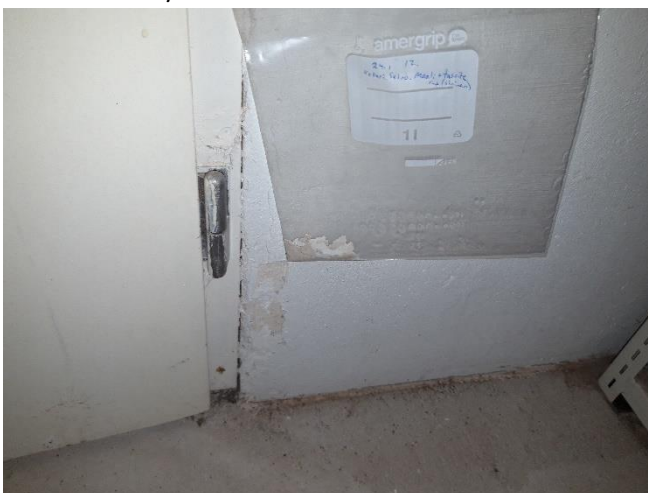
| Näyte<br>nro | Ottopaikka / materiaali | Menetelmä | Asbestipitoisuus/-tyyppi |
|---|---|---|---|
| Mn 11 | Kellari, seinä, tasoite/maali | EM | Ei sisällä asbestia<br>(maalin määrä vähäinen). |

**Kuva 11.** Materiaalinäyte 11. Kellari. Seinä.  
Tasoite/maali.

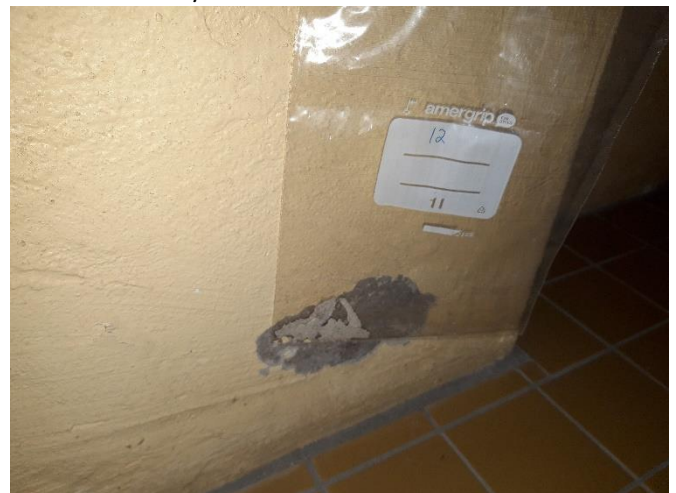
| Näyte<br>nro | Ottopaikka / materiaali | Menetelmä | Asbestipitoisuus/-tyyppi |
|---|---|---|---|
| Mn 12 | Kellarin käytävä, seinä, tasoite/maali | EM | Ei sisällä asbestia. |

**Kuva 12.** Materiaalinäyte 12. Kellarin käytävä.  
Seinä. Tasoite/maali.

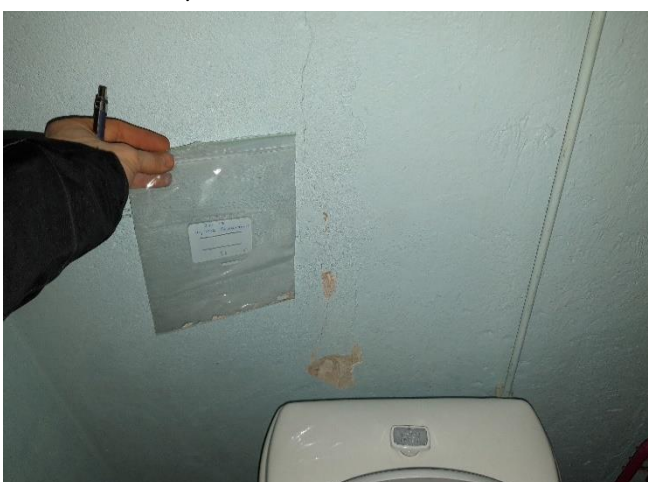
| Näyte<br>nro | Ottopaikka / materiaali | Menetelmä | Asbestipitoisuus/-tyyppi |
|---|---|---|---|
| Mn 13 | Kellarin WC, seinä, tasoite/maali | EM | Ei sisällä asbestia. |

**Kuva 13.** Materiaalinäyte 13. Kellarin WC. Seinä.  
Tasoite/maali.

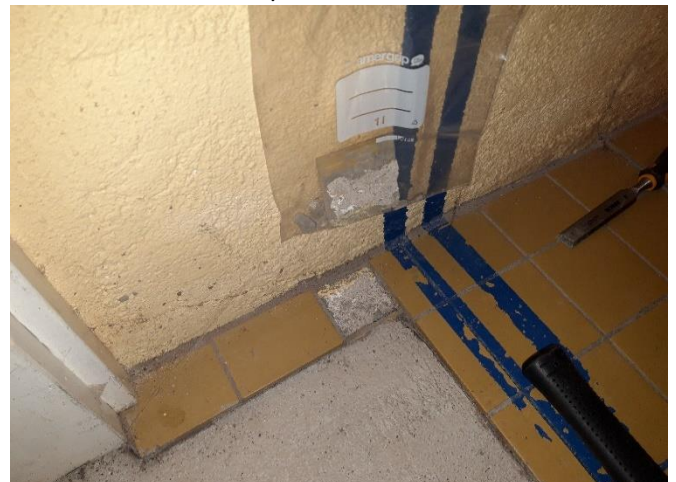
| Näyte<br>nro | Ottopaikka / materiaali | Menetelmä | Asbestipitoisuus/-tyyppi |
|---|---|---|---|
| Mn 14 | Kellarin käytävä, lattia, laatta/laasti | VM | Ei sisällä asbestia. |

**Kuva 14.** Materiaalinäyte 14. Kellarin käytävä.  
Lattia. Laatta/laasti.

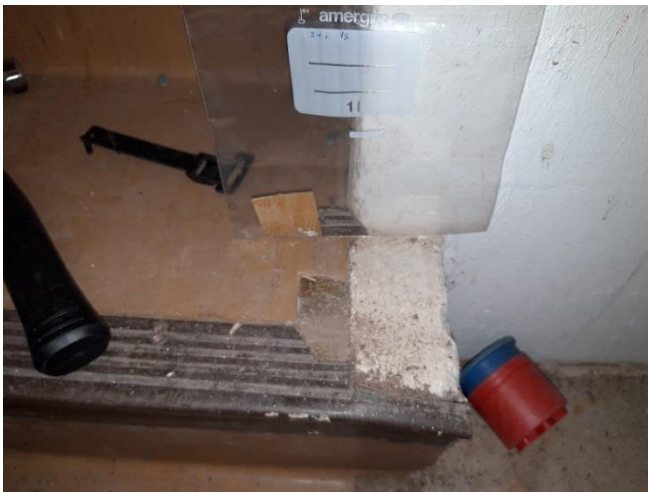
| Näyte<br>nro | Ottopaikka / materiaali | Menetelmä | Asbestipitoisuus/-tyyppi |
|---|---|---|---|
| Mn 15 | Kellari, portaat, matto/liima | EM | Ei sisällä asbestia. |

**Kuva 15.** Materiaalinäyte 15. Kellarin portaat.  
Matto/liima.

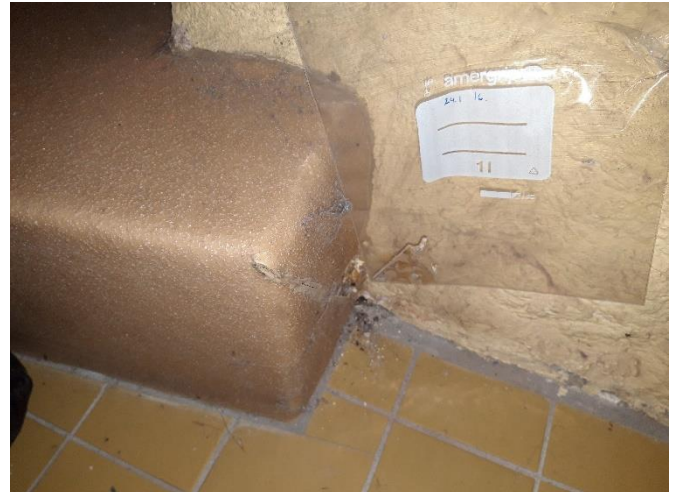
| Näyte<br>nro | Ottopaikka / materiaali | Menetelmä | Asbestipitoisuus/-tyyppi |
|---|---|---|---|
| Mn 16 | Kellari, portaat, matto/liima | VM | Ei sisällä asbestia. |

**Kuva 16.** Materiaalinäyte 16. Kellarin portaat.  
Matto/liima.

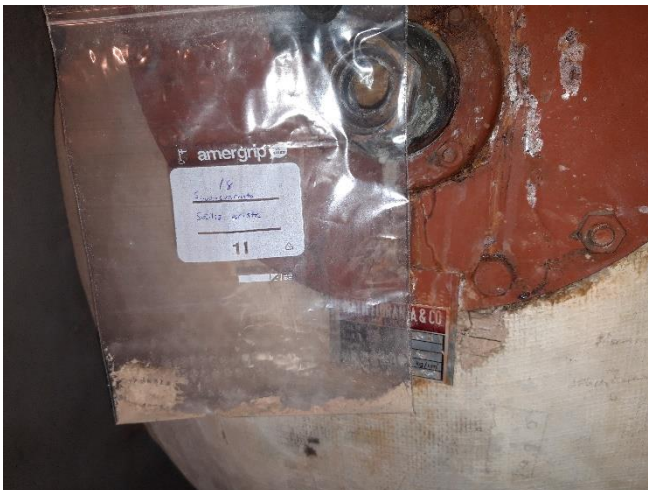
| Näyte<br>nro | Ottopaikka / materiaali | Menetelmä | Asbestipitoisuus/-tyyppi |
|---|---|---|---|
| Mn 18 | Kellari, säiliö, eriste | VM | Sisältää asbestia, krysotiili,<br>antofylliitti/amosiitti. |

**Kuva 17.** Materiaalinäyte 18. Kellari. Säiliön  
eriste.

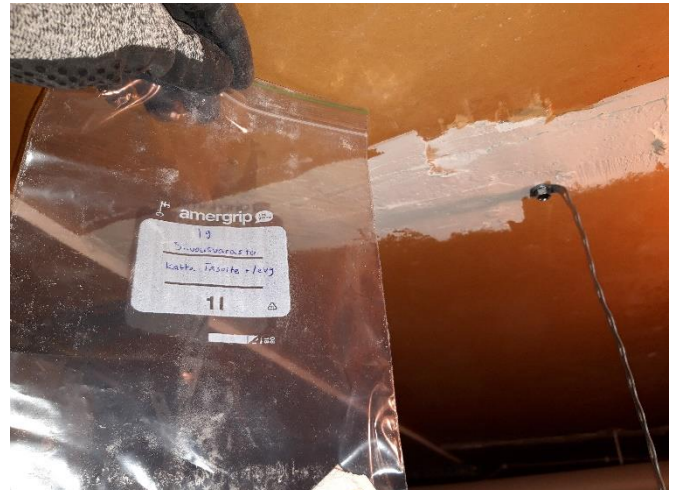
| Näyte<br>nro | Ottopaikka / materiaali | Menetelmä | Asbestipitoisuus/-tyyppi |
|---|---|---|---|
| Mn 19 | Kellari, katto, levy/tasoite | VM | Ei sisällä asbestia. |

**Kuva 18.** Materiaalinäyte 19. Kellari. Katto.  
Levy/tasoite.

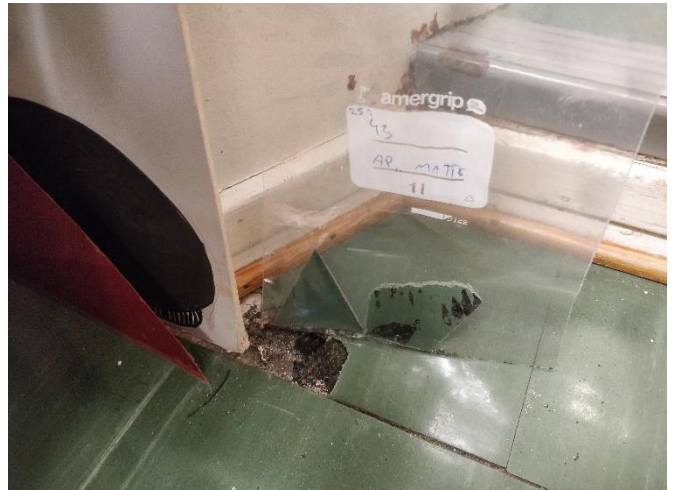
| Näyte<br>nro | Ottopaikka / materiaali | Menetelmä | Asbestipitoisuus/-tyyppi |
|---|---|---|---|
| Mn 43 | 1.krs, lattia, matto/ <b>musta liima</b> | EM | Sisältää asbestia, antofylliitti<br>(asbestipitoisuus koskee vain<br>mustaa liimaa). |

**Kuva 42.** Materiaalinäyte 43. 1.krs. Lattia.  
Matto/liima.

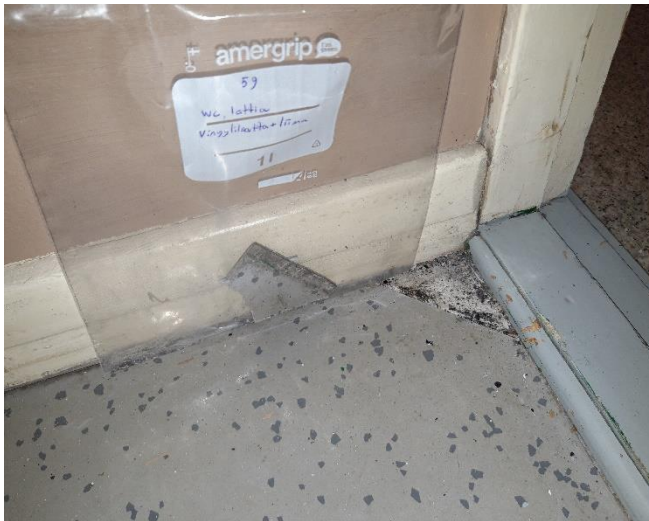
| Näyte<br>nro | Ottopaikka / materiaali | Menetelmä | Asbestipitoisuus/-tyyppi |
|---|---|---|---|
| Mn 59 | 1.krs WC, lattia, vinyylilaatta/<br><b>musta liima</b> | EM | Sisältää asbestia, antofylliitti<br>(asbestipitoisuus koskee vain<br>mustaa liimaa). |

**Kuva 57.** Materiaalinäyte 59. 1.krs. WC. Lattia. Vinyylilaatta. Musta liima.

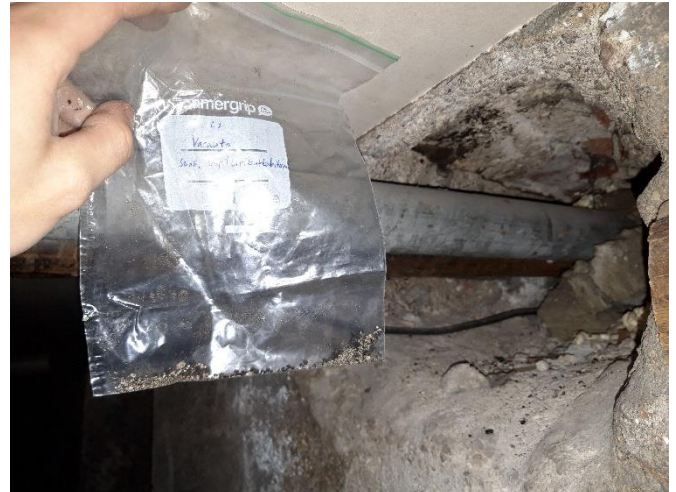
PAH raja-arvot ylittävää materiaalia esiintyi rakennuksen ryömintätilassa, lattianiskojen ja seinien liittymässä kosteussulkuna toimivassa tervapaperissa, sekä sokkelin ja ulkoseinän välissä kapilaari katkona toimivassa bitumikerroksessa.

**Kuva 64.** Materiaalinäyte 69. Kellari. Seinä.  
Bitumi.

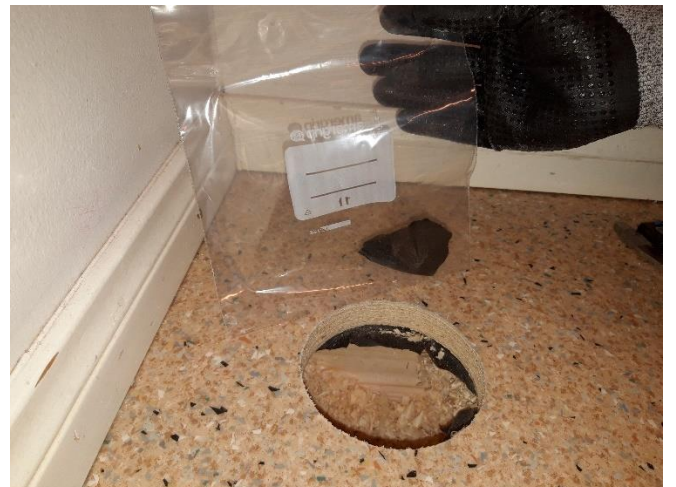
| Näyte<br>nro | Ottopaikka / materiaali | Menetelmä | Asbestipitoisuus/-tyyppi |
|---|---|---|---|
| Mn 73 | 1.krs, lattia, tervapaperi | VM | Ei sisällä asbestia. |

**Kuva 68.** Materiaalinäyte 73. 1.krs. Lattia.  
Tervapaperi.

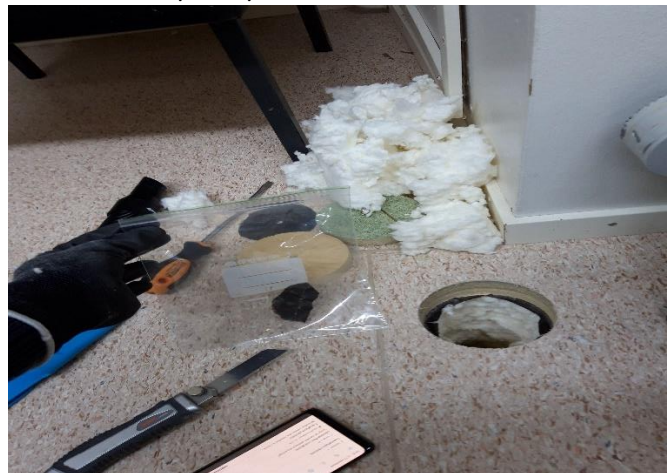
| Näyte<br>nro | Ottopaikka / materiaali | Menetelmä | Asbestipitoisuus/-tyyppi |
|---|---|---|---|
| Mn 77 | 2.krs, lattia, tervapaperi | VM | Ei sisällä asbestia. |

**Kuva 72.** Materiaalinäyte 77. 2.krs. Lattia.  
Tervapaperi.

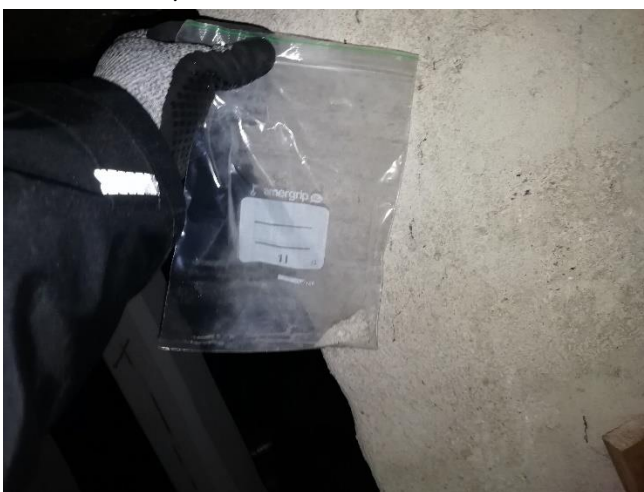
| Näyte<br>nro | Ottopaikka / materiaali | Menetelmä | Asbestipitoisuus/-tyyppi |
|---|---|---|---|
| Mn 78 | Ullakko, hormin tasoite | VM | Ei sisällä asbestia. |

**Kuva 73.** Materiaalinäyte 78. Ullakko. Hormin  
tasoite.
