SISÄILMA- JA RAKENNETEKNISIÄ TUTKIMUKSIA

22705476

HOVIRINNAN KOULUN SIIRTOKELPOISET RAKENNUKSET C, E JA F

10.8.2018
R003

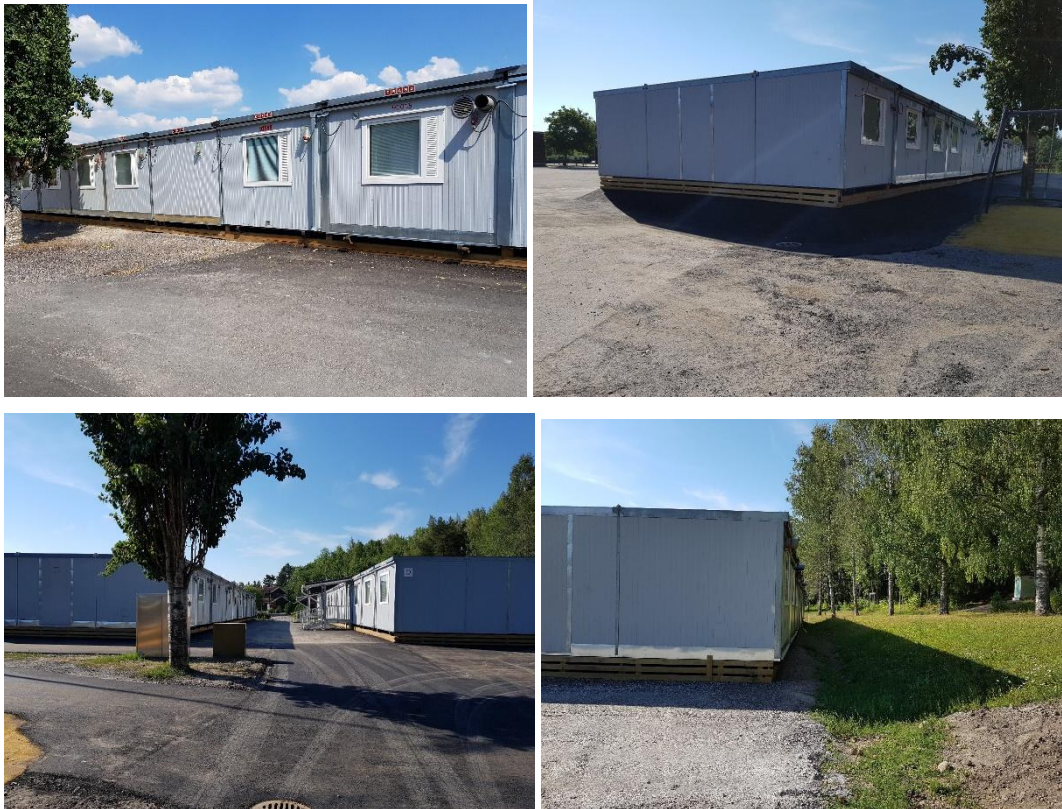
Kuvat 4 a-d. Yleiskuvia rakennuksien ulkopuolelta.

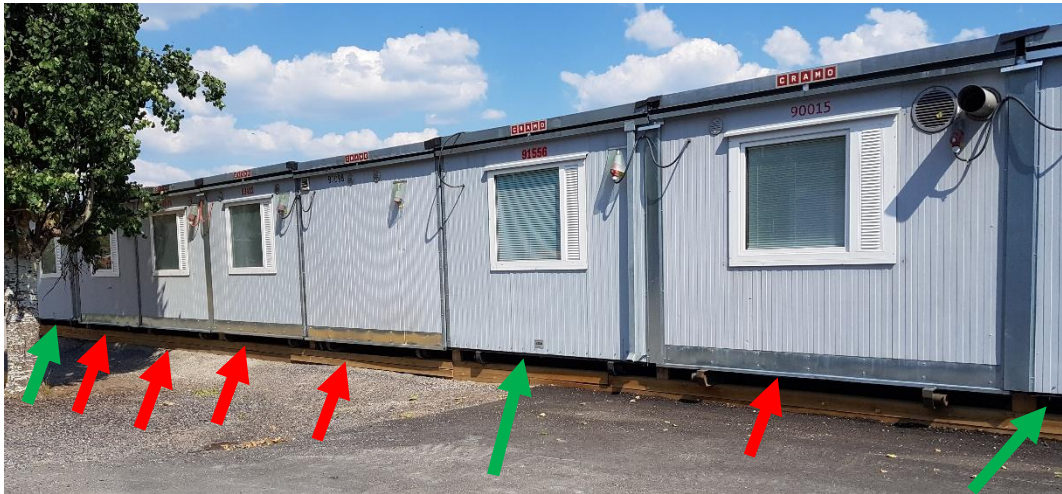
Kuva 6. Havaintojen perusteella moduuliyksiköissä, joissa on teräslista (punainen nuoli), on mineraalivillaeristeinen alapohja ja muissa moduuliyksiköissä on uretaanieristeinen alapohja (vihreä nuoli).

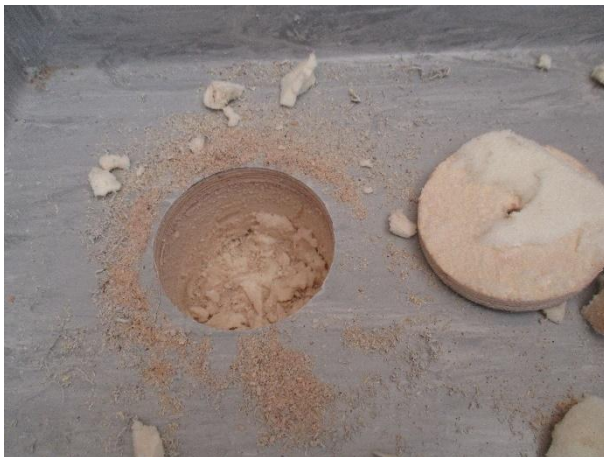
Kuva 7. Osassa moduuliyksiköiden alapohjissa on eristeenä polyuretaani.

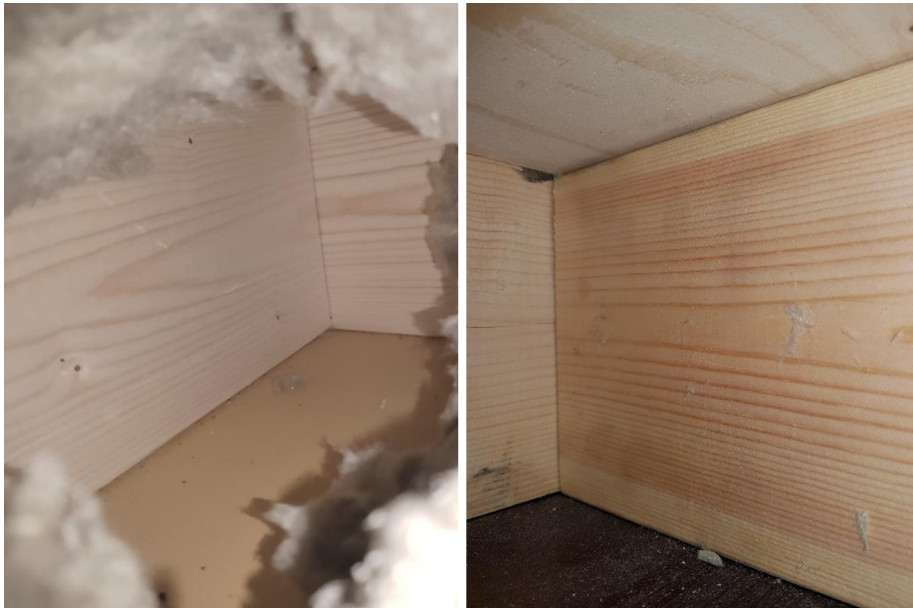
Kuvat 8 a ja b. Alapohjan puurakenteet ja mineraalivilla olivat hyväkuntoisia.

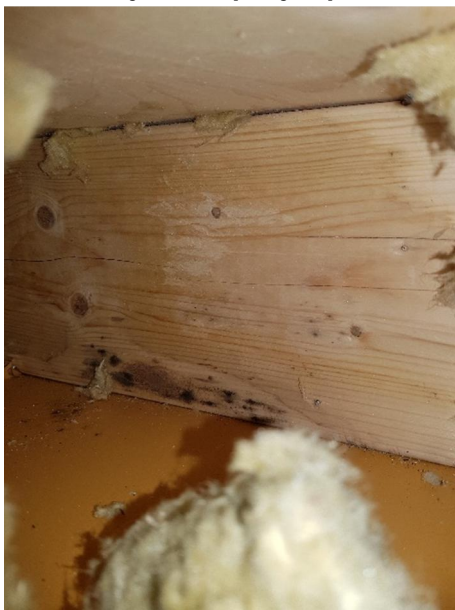
Kuva 9. Yhdessä kohdassa havaittiin tummaa pilkkua lattiapalkissa (AP4). Rakenteessa ei ollut koholla olevaa kosteuspitoisuutta.

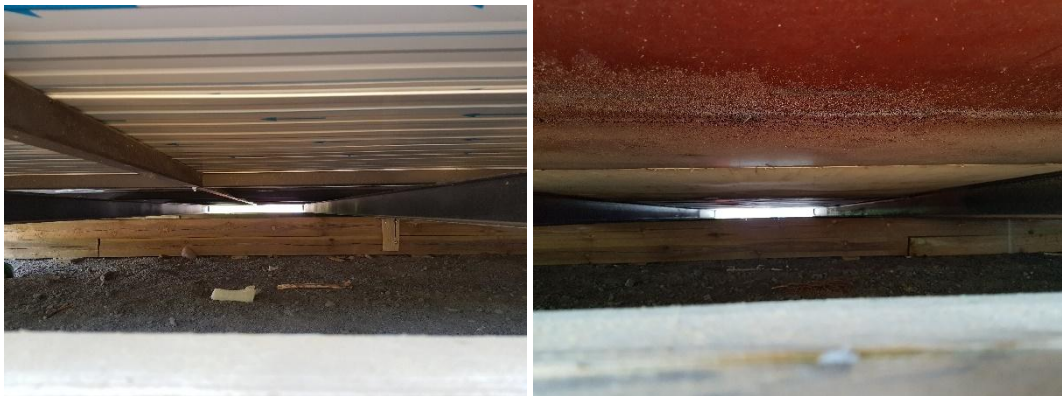
Ryömintätila tuulettuu hyvin joka puolelta. Ryömintätilan pohjalla oleva hiekka oli tutkimushetkellä kostea. Ryömintätilan maapohjassa on ajoittain otolliset olosuhteet mikrobikasvustolle, minkä vuoksi on tärkeää, ettei sisätiloihin tule korvausilmaa ryömintätalasta mahdollisten epätiiviyyskohtien kautta rakennuksen ollessa alipaineinen. Moduulien välit on havaintojen perusteella tiivistetty uretaanilla.

Kuvat 10 a ja b. Maapohjan ja alapohjarakenteen välissä on hyvin tuulettuva ilmatila.

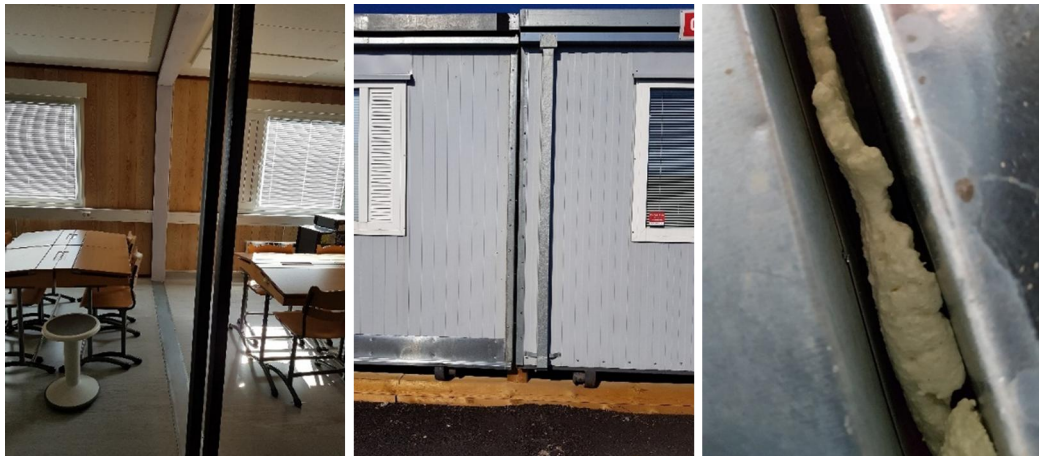
Kuvat 11 a-c. Moduulien välit on peitetty sisäpuolelta metallilistoilla (a). Alapuolelta tarkasteltuna moduulivälejä on tiivistetty uretaanilla.

- tuloilmakanavien puhdistaminen
- moduulien alapohjan liitoskohtien (moduulien välit sekä ulkoseinän/alapohjan liitoskohdat) ilmatiivyyden varmistaminen esim. merkkiainekoikeella ja tarvittaessa tiivyyden parantaminen

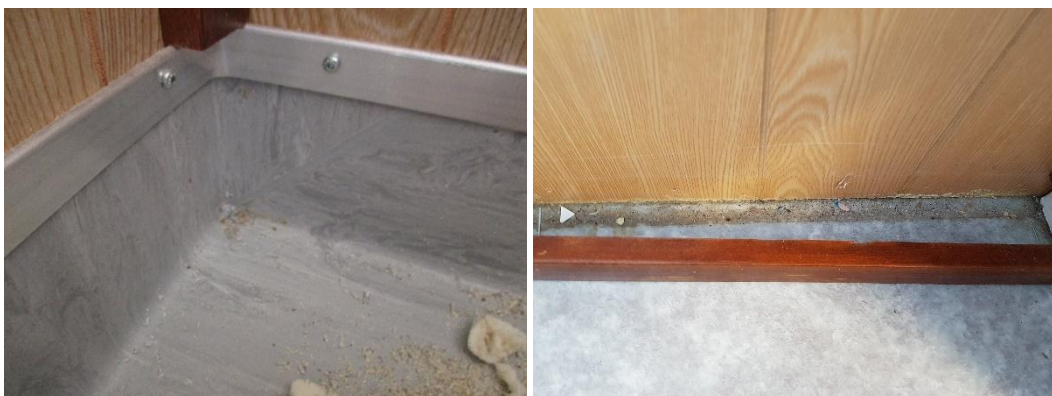
Kuvat 12 a ja b. Osassa moduuleja alapohjan muovimatto on nostettu ulkoseinälle (a) ja osassa on puinen jalkalista (b).

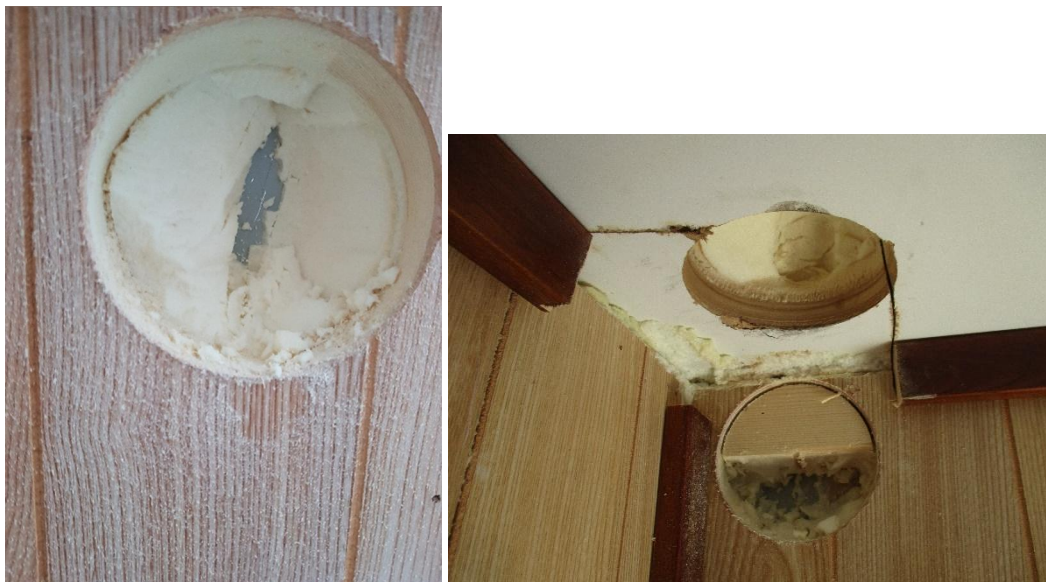
Rakenne vastasi alkuperäisiä suunnitelmia, eikä siinä havaittu viitteitä vaurioista. Rakennearauskohdat on merkitty liitteen 1 pohjakuvaan tunnuksilla US1-US4.

Kuva 14. Kuvia ulkoseinän rakennearauksista.

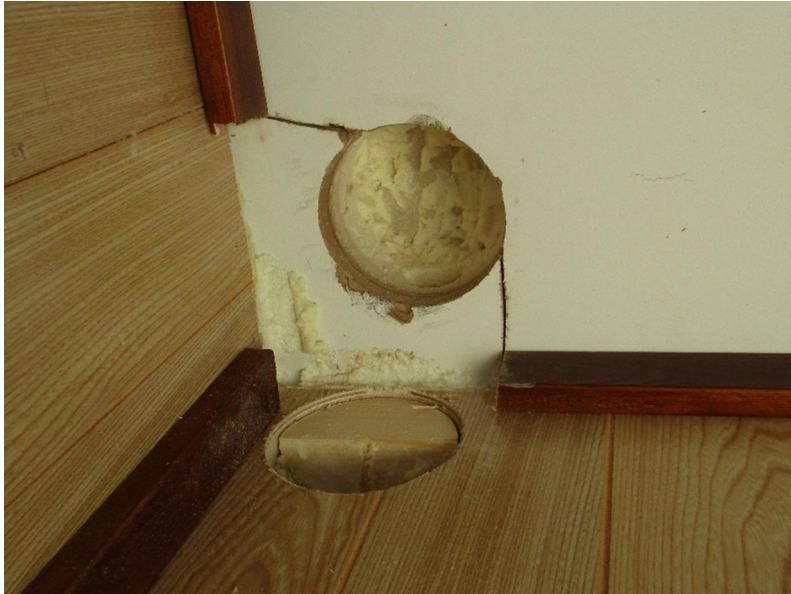
Rakenne vastasi pääosin alkuperäisiä suunnitelmia, eikä siinä havaittu viitteitä vaurioista. Rakennepiirustusten perusteella on merkitty liitteen 1 pohjakuvaan tunnuksilla YP1-YP3.

Kuva 17. Kuva yläpohjan rakenneavauksesta.

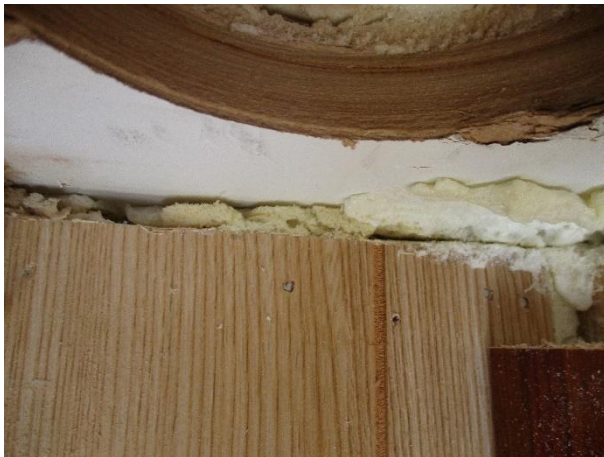
Kuva 18. Ulkoseinän ja yläpohjan liitos on tiivistetty uretaanilla.

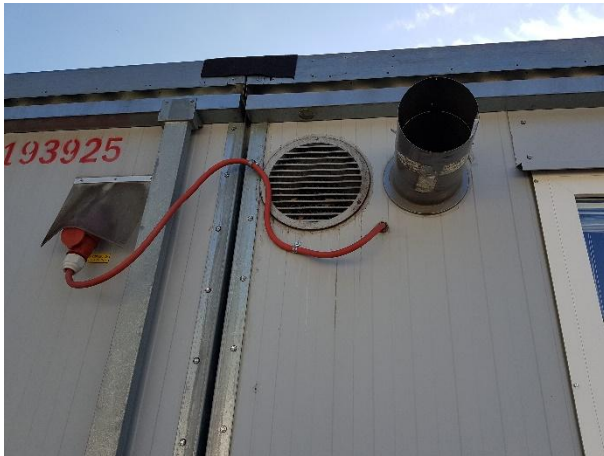
Kuva 19. Vesikatolla moduulien välissä on bitumihuopakaista.

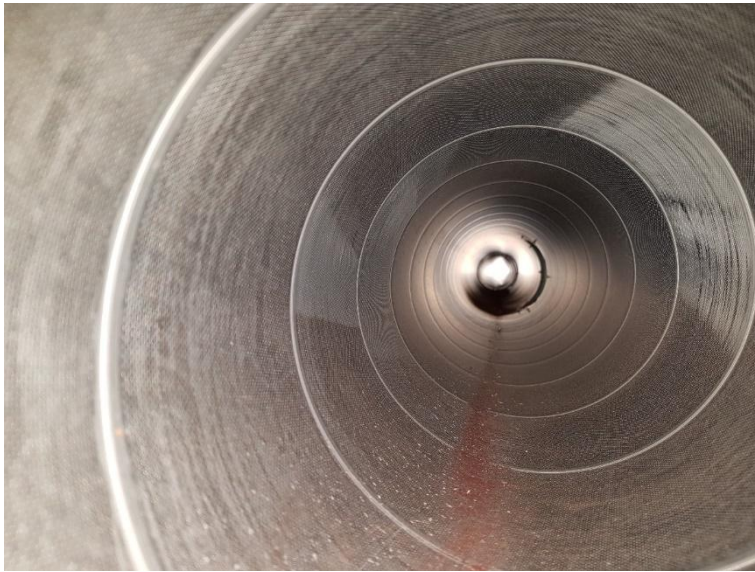
Tuloilmakanavista otettujen pölynkoostumusnäytteiden perusteella tuloilmakanavissa on runsaasti metalli-/ruostepölyä. Kanavissa oli aistinvaraisestikin havaittavissa runsaasti purnertavaa irtoainesta, joka sisälsi metallipaloja. Pinnoilta otetuissa näytteissä ei kuitenkaan havaittu metallipölyä, mikä viittaa siihen, ettei pölyä kulkeudu sisäilmaan ainakaan jatkuvasti. Metallipöly on todennäköisesti peräisin ilmanvaihtoputkiston asennusvaiheen rei'ityksistä.

Kuva 20. Tuloilmaputkien pohjalla on punertavaa irtoainesta/ruostepölyä.

Tuloilmanvaihtokanavissa havaittiin metallipölyä / -kertymää, joka osoittautui ruostepölyksi pölynkoostumusanalyysin perusteella. Vaikka sisätilojen pinnoilla ei pölynkoostumusnäytteiden perusteella ruostepölyä havaittukaan, on mahdollista, että pölyä kulkeutuu ajoittain sisäilmaan esim. koneen käynnistyessä.

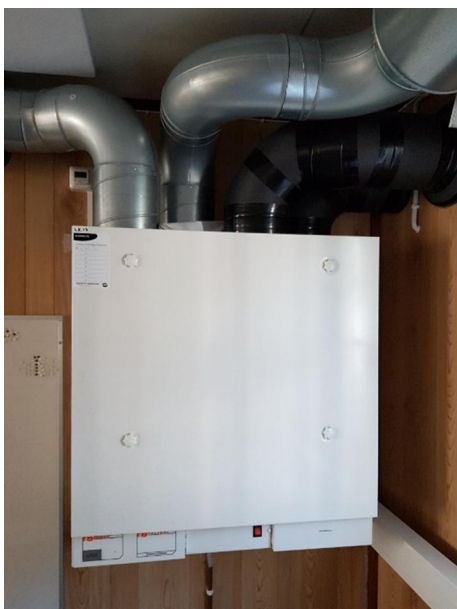
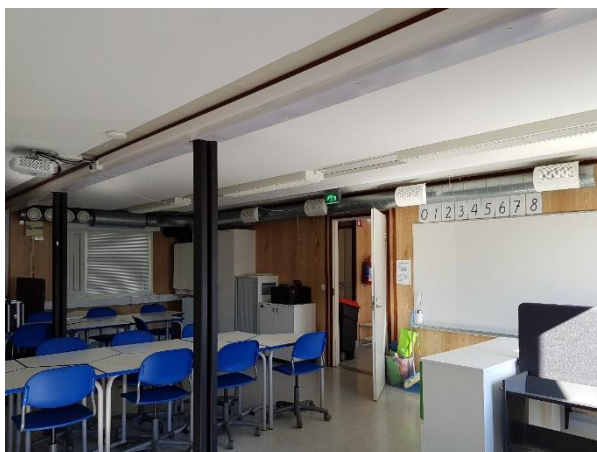
Tyypillisessä luokahuoneessa on yhdistetty kaksi siirtokelpoista moduulia ja niiden ilmanvaihtoa palvelee yksi pakettikone (ks. KUVAT 21). Suunnitelmien mukaiset pakettikoneen suunnitellut ilmamäärät ovat +140 / -140 l/s ja tilojen maksimi käyttäjämäärä 22 henkilöä. Tällöin suunnitellut ilmamäärät ovat 6,3 l/s/hlö. Asumisterveysasetuksen perusteella tuloilmamäärä kouluissa pitäisi olla vähintään 6 l/s/hlö.

Kuvat 21 a ja b. Luokkatilojen ilmanvaihdon kone.

- luokkien riittävän ilmamäärän varmistaminen min. 6 l/s/hlö
 - § ilmanvaihtokoneiden ilmamäärien nostaminen suunnitellulle tasolle ja ilmamäärien tasapainoitus (alipaineisuuden vähentäminen/tulo- ja poistoilmamäärät samalle tasolle)

- § ilmanvaihtokoneiden toimivuuden varmistaminen (yöaikainen ylipaineisuus / päiväaikainen alipaineisuus)
 - § suositellaan ohjeistamaan käyttäjiä ilmanvaihtokoneiden käyttöön liittyen

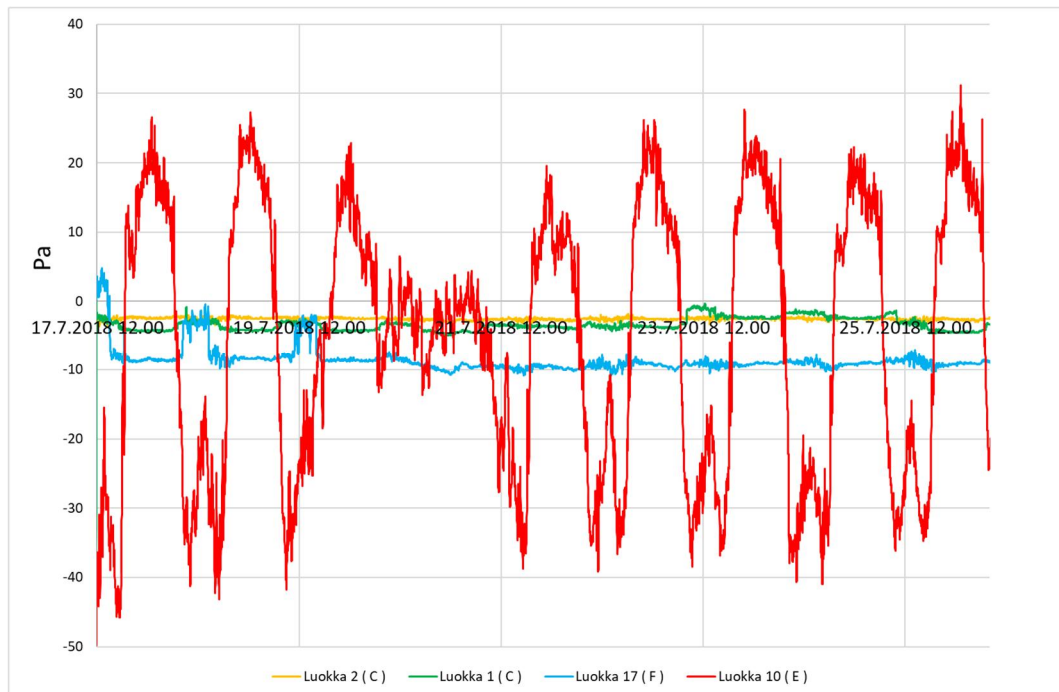
Seuraavissa kuvaajissa on esitetty 10 minuutin keskiarvokäyrä loggaavista mittauksista. Kuvaajasta nähdään, että rakennus on kahdessa tilassa pääsääntöisesti 0...-5 Pa alipaineinen ulkoilmaan nähden. Yhdessä tilassa painesuhteet ovat lähellä -10 Pa koko mittauksen ajan. E- rakennuksessa tehdyn mittauksen perusteella painesuhteet vaihtelevat korkeasta yöaikaisesta yli 20 Pa ylipaineesta merkittävän korkeaan jopa -40 Pa päiväaikaiseen alipaineeseen. Päiväaikaisen alipaineisuuden aiheuttaa merkittävän vajaa tuloilmamäärä. Yöaikainen ylipaineisuus voi mahdollisesti johtua koneen käyntihäiriöstä, jos esim. poistopuhallin sammuu yön ajaksi.

Kuva 22. Kohteen pitkäaikainen painesuhdemittaus ajalta 17.7. – 26.7.2018.

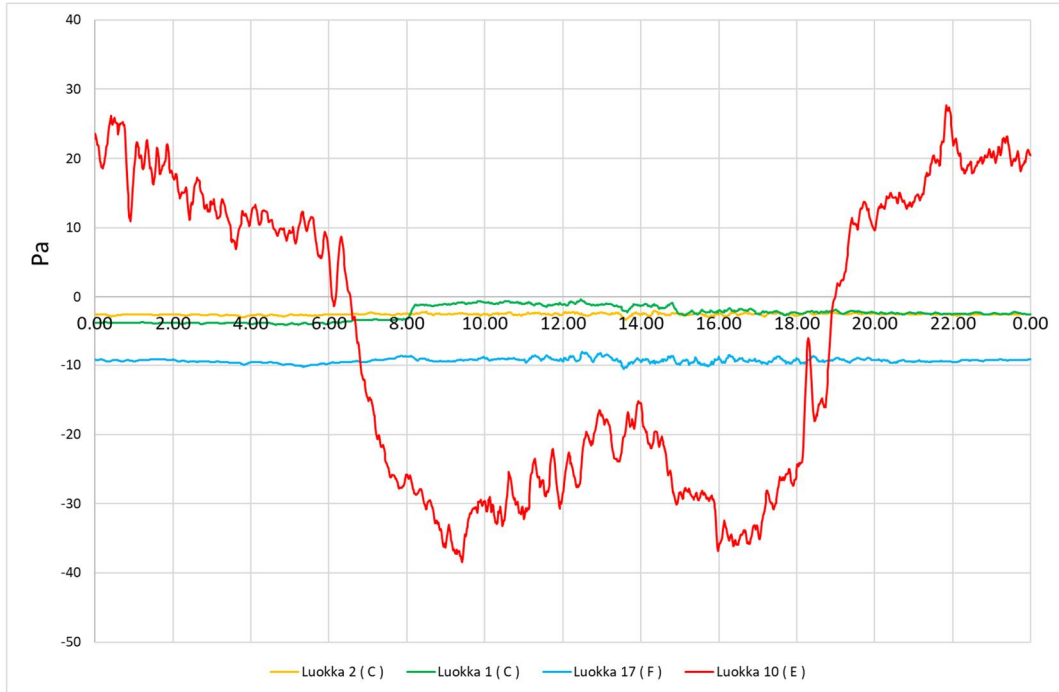
Kuva 23. Kohteen pitkäaikainen painesuhdemittaus yhden vuorokauden ajalta.

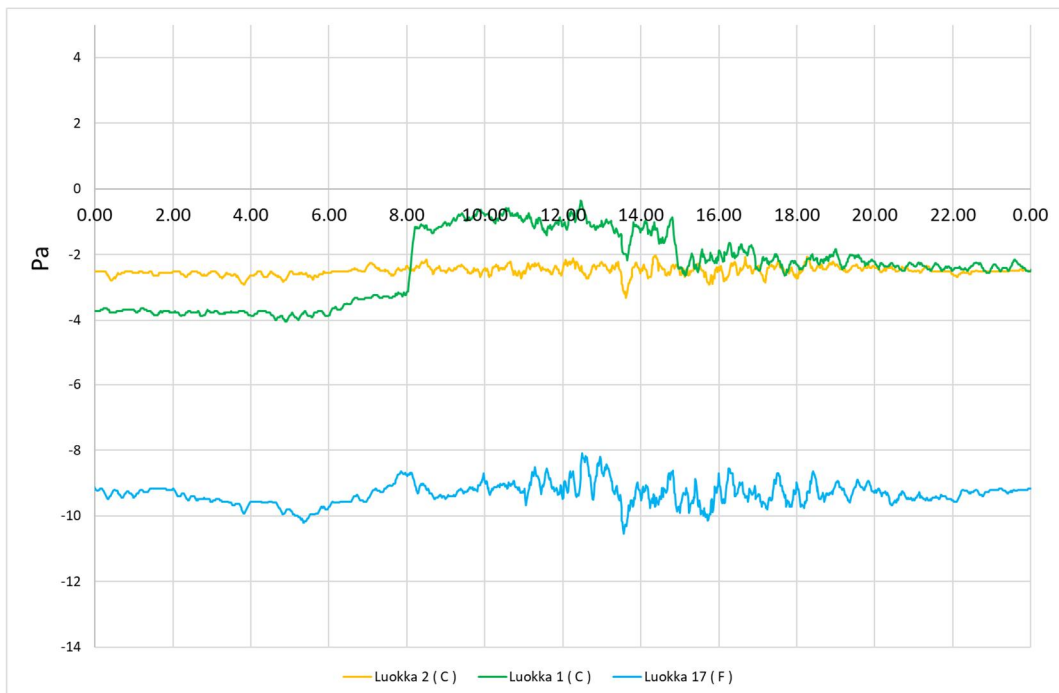
Kuva 24. Kohteen pitkäaikainen painesuhdemittaus yhden vuorokauden ajalta.

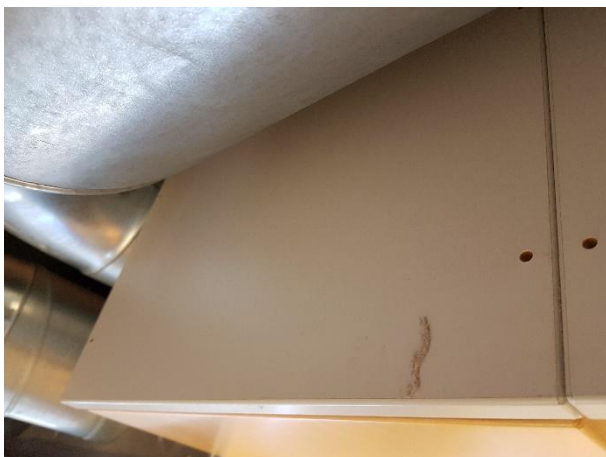
Kuva 25. Kaappien päällä havaittiin paikoin runsaasti yläpölyjä.

Pinnoilla havaittiin paikoin runsaasti yläpölyjä, jotka osaltaan vaikuttavat heikentävästi sisäilman laatuun.

- sisäilman olosuhdemittaukset (lämpötila, suhteellinen kosteus ja hiilidioksidi) kun tilojen normaali käyttäjämäärä on paikalla
- yläpölyjen säännöllinen puhdistaminen
