Rakennuksen kuntotutkimus

Kaarinan lukio

Projekti: Kaarinan lukion rajatut kuntotutkimukset
Työnumero: 25008458-003
Asiakas: Kaarinan kaupunki
Päiväys: 26.6.2023
Tekijä: Sauli Kodisoja

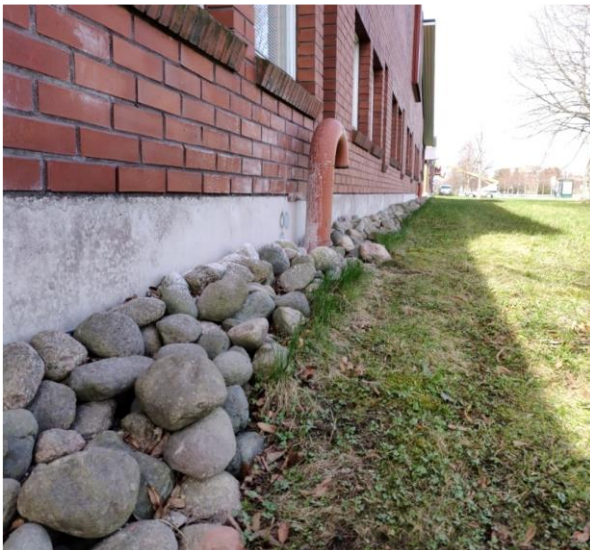
Kuva 3 Kuva rakennuksen pohjoissivustalta Voivalantien vastaiselta osuudelta. Rakennuksen vierusta on kivetetty salaojien peruskorjauksen yhteydessä. Ruohopintainen maanpinta kallistaa loivasti pois päin rakennukselta.

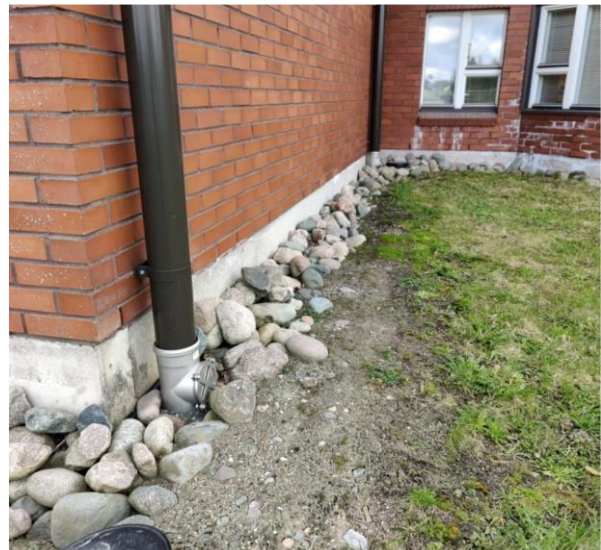
Kuva 4. Kuva rakennuksen pohjoissivulta. Sadevedet on ohjattu vesikatolta suoraan sadevesijärjestelmään.

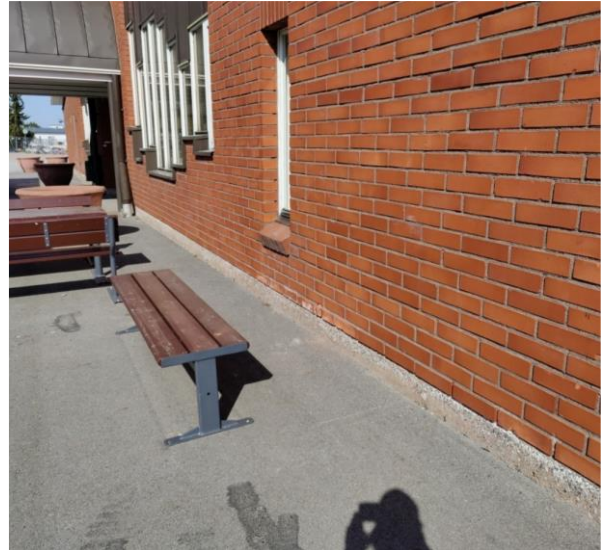
Kuva 6 Kuva rakennuksen eteläisivustalta itäsiiven sisäänkäynnin edustalta. Piha-alue on asfaltoitu. Sokkelin maanpinnan yläpuolinen korkeus on kohdassa matala.

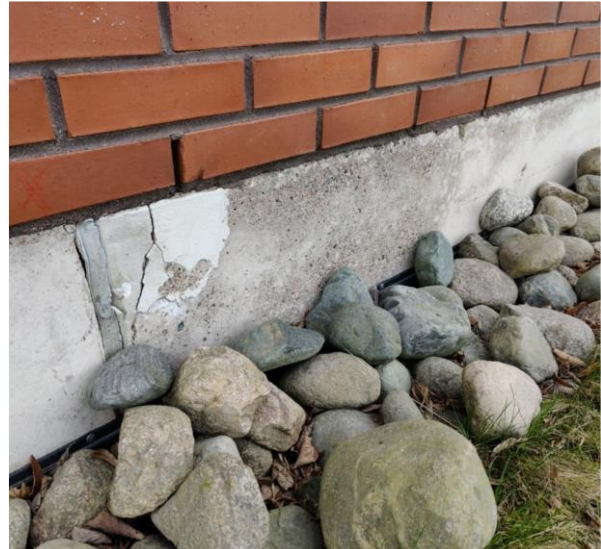
Kuva 9 Sokkelin elastiset saumaukset ovat irtailleet reuna-alueiltaan ja massan tiiveys on paikoin heikkoa. Sokkelin pintaosissa on halkeilua.

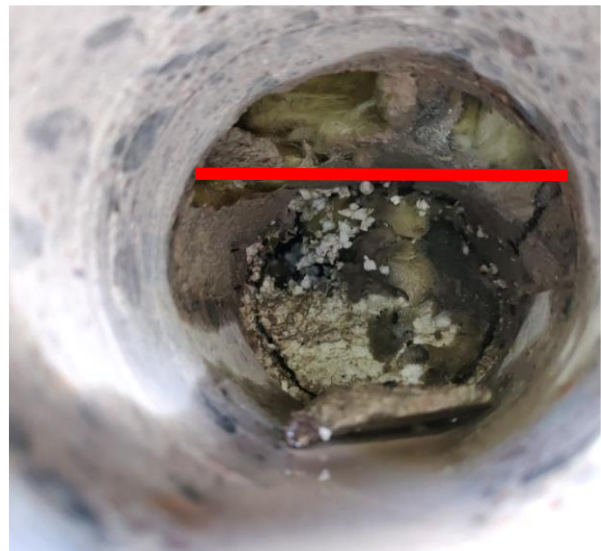
Kuva 11 Sokkelin yläosan taustalla on n. 150mm matkalla mineraalivillaa. Sokkelin betonirakenne on ohuempi yläosassa (rajapinta merkitty kuvaan punaisella). Perusmuurin ja sokkelin välinen eriste on EPS-eristettä.

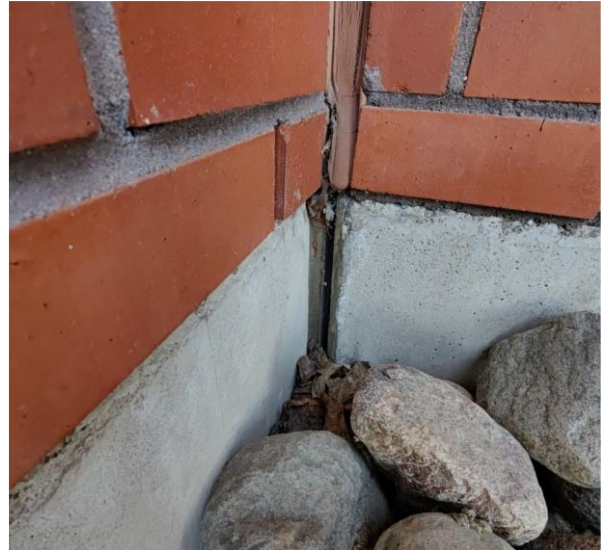
Kuva 13 Pohjoissivustalla sijaitseva epätiivis elementtisauma.

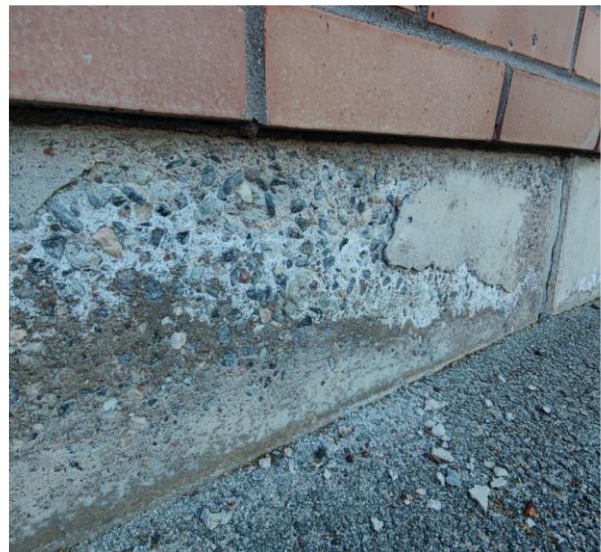
Kuva 15 Sokkelin pintabetonin rapautumista.

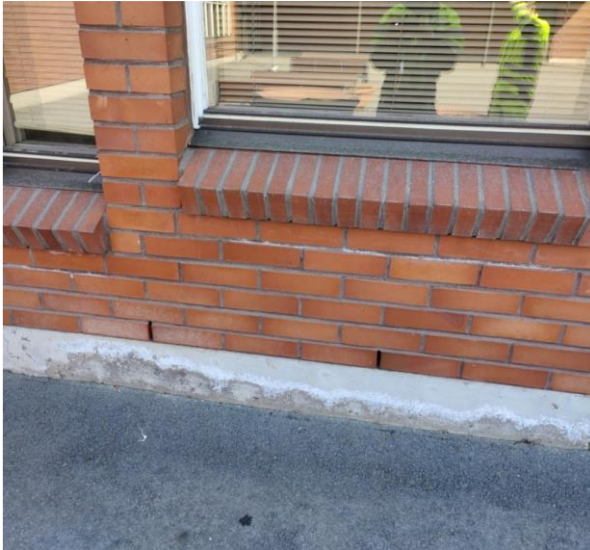
Kuva 16 Eteläsivustalla sokkelin alaoissa havaittiin merkkejä kosteusrasituksesta. Sokkelin korkeus on paikoin erittäin matala ja ulkoseinäeristeenä oleva mineraalivilla on lähellä maanpinnan tasoa.

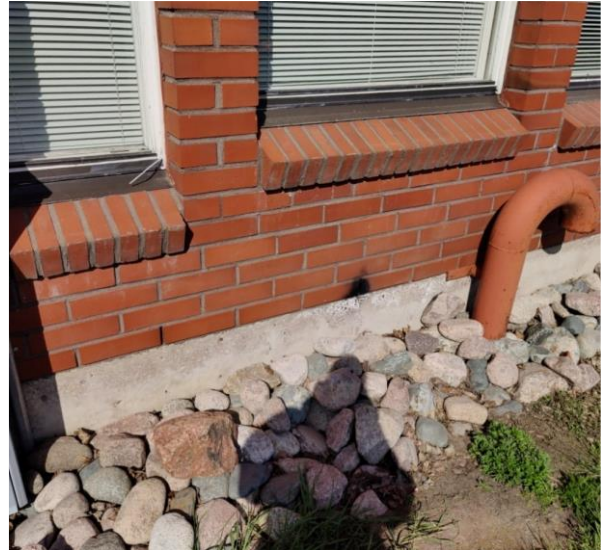
Kuva 17 Kuva itäisivustalta. Sokkelit ovat itäisivustalla parempikuntoisia muihin julkisivuihin verrattuna.

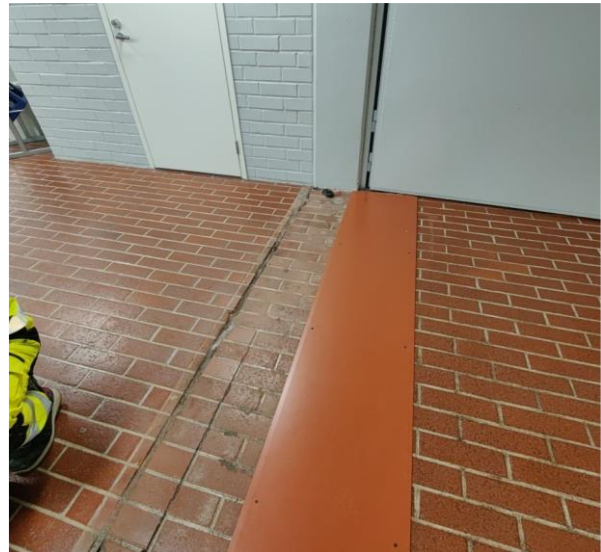
Kuva 21 Rakennuksessa on liikuntasauva itäsiiven ja pääaulan välissä.

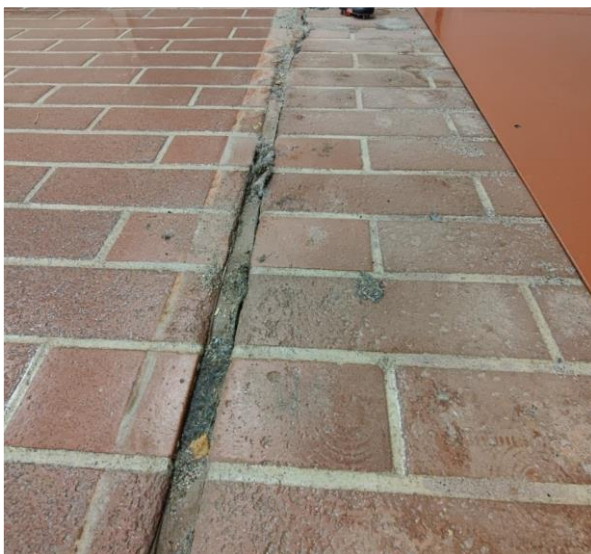
Kuva 22 Liikuntasauvan massaukset olivat paikoin irronneet reuna-alueiltaan ja saumakohdassa oli tiililaattapintojen halkeilua.

- Viemärien tarkastusluukkujen tiiveyden tarkastaminen ja uusiminen kaasutiiviiksi luukuiksi.
- Liikuntasauaman tiivistäminen itäsiiven ja pääaulan välissä. Tiivistykset tehdään myös opettajanhuoneen puolella.
- Kosteusvaurioituneiden alueiden päällysteiden purkaminen, tarvittaessa betonilaatan kuivatus. Alapohjarakenteet suositellaan päällystämään mahdollisimman hyvin vesihöyryä läpäisevillä tuotteilla.
Kustannukset on arvioitu sisäpintoja käsittelevässä kappaleessa.
- Liikuntasalin alapohjarakenteen uusiminen seuraavan peruskorjauksen yhteydessä erikseen laaditun suunnitelman mukaisesti.

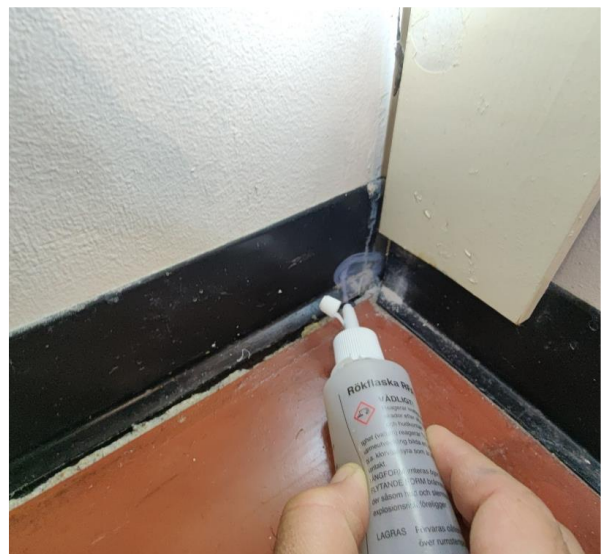
Kuva 23 Liikuntasauva jatkuu opettajanhuoneen puolelle. Sauman kautta ei havaittu ilmavirtausta sisätilojen suuntaan merkkipavulla.

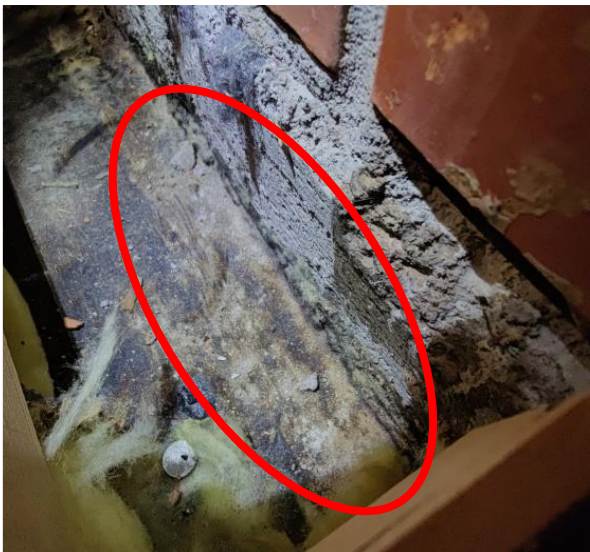
Kuva 26 Rakenneavauksen RA60 kohdalla betonilaatan ja betonisen perusmuurin rajapinnassa havaittiin näkyvää mikrobikasvustoa ja merkkejä kosteusrasituksesta.

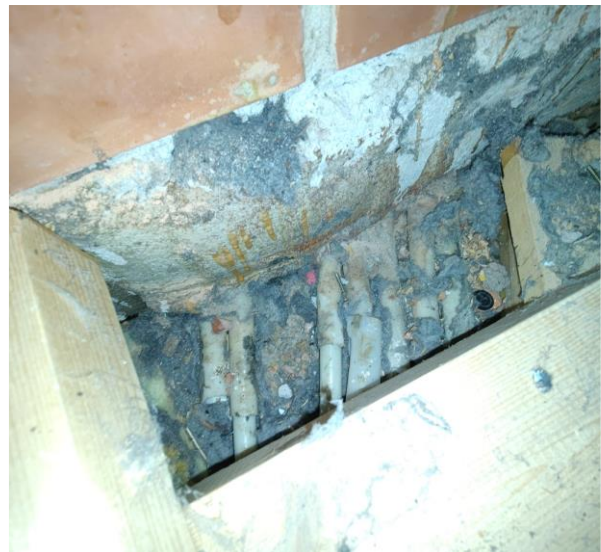
Kuva 27 Alapohjarakenteessa on tiivistämättömiä sähköläpivientejä, joiden kautta voi kulkeutua ilmavirtausten mukana mikrobiperäistä hajua tiloihin.

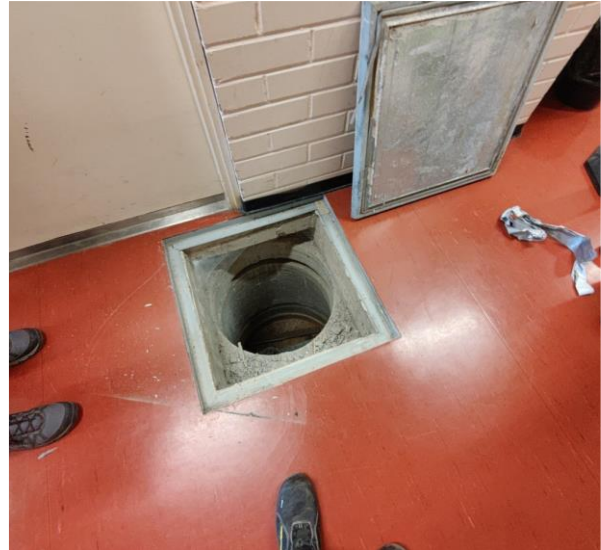
Kuva 29 Viemärin tarkastuskaivo liikuntasalin edustalla olevalla käytävällä. Kaivosta todettiin ilmavirtausta sisätilojen suuntaan.

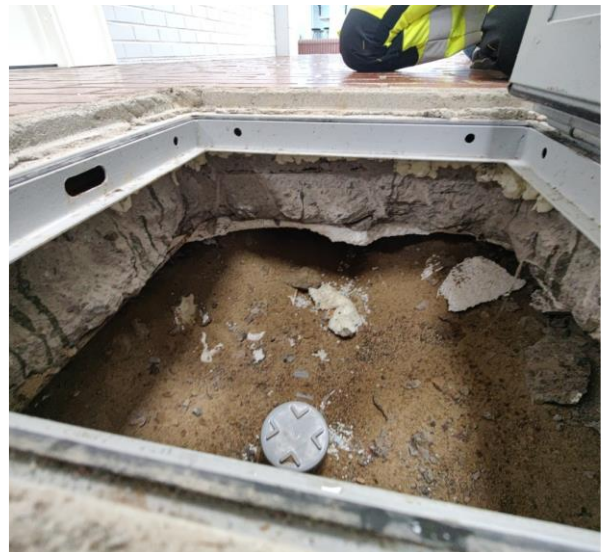
Kuva 31 Kuva itäsiiven käytävällä olevasta kaasutiiviistä tarkastusluukusta. Täyttömaa on hienojakoista hiekkaa. Täyttöaineskerros on painunut.

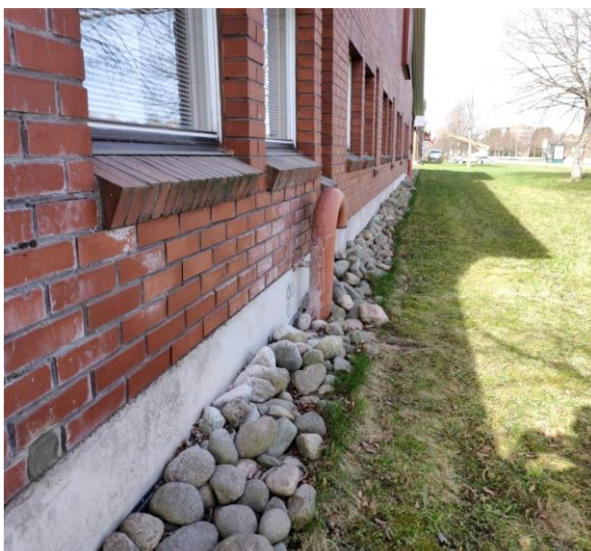
Kuva 34 Yleiskuva rakennuksen pohjoissivustalta. Julkisivussa havaittiin runsaasti merkkejä kosteusrasituksesta.

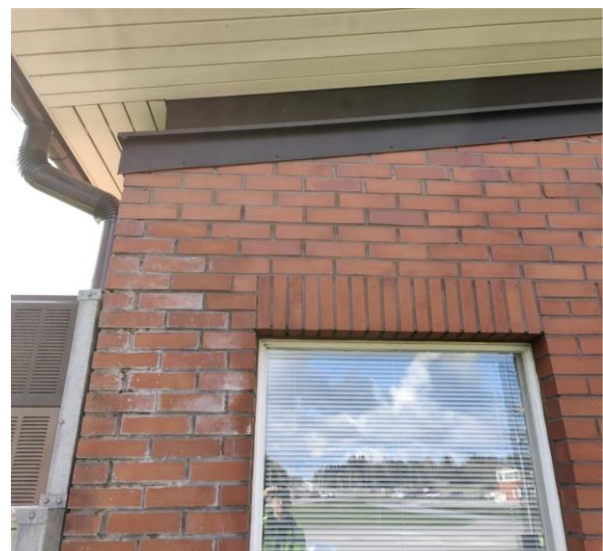
Kuva 35 Koilliskulmauksessa havaittiin runsaasti härmää ja merkkejä kosteusrasituksesta tiilijulkisivussa.

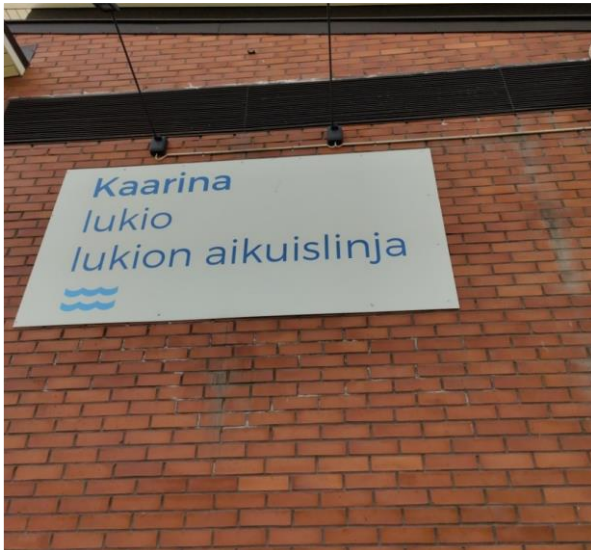
Kuva 36 Kuva pohjoisjulkisivulta. Seinässä on merkkejä kosteusrasituksesta.

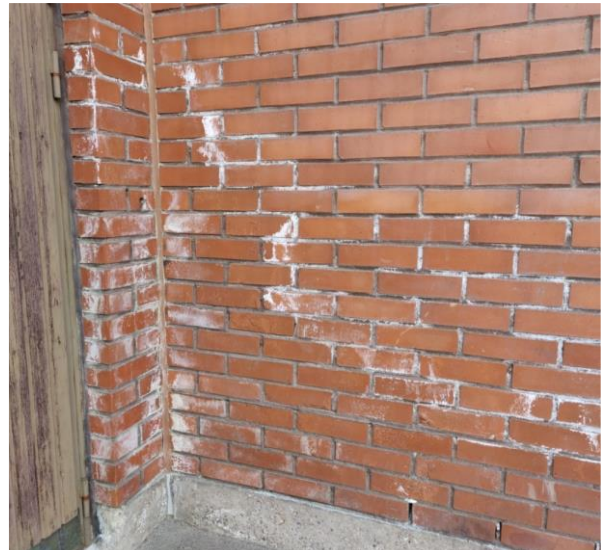
Kuva 37 Liikuntasalin länsisivustalla on voimakasta härmää julkisivuissa.

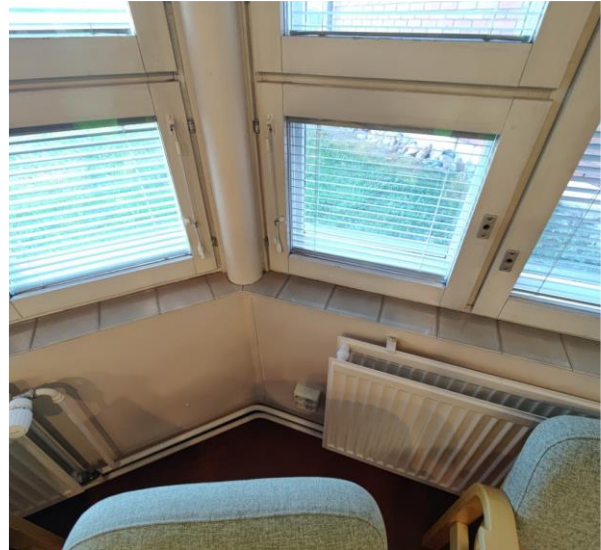
Kuva 41 Opettajanhuoneen kohdalla erkkerirakenteen sisäpinnassa havaittiin halkeilua ja merkittäviä ilmavuuotoja sisätilojen suuntaan.

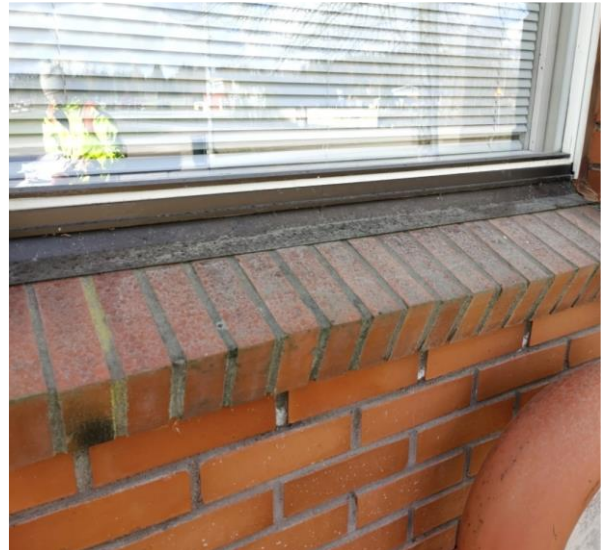
Kuva 43 Suuri osa ikkunapenkeistä on toteutettu tiilimuurauksilla. Ikkunapenkeillä havaittiin runsaasti merkkejä kosteusrasituksesta.

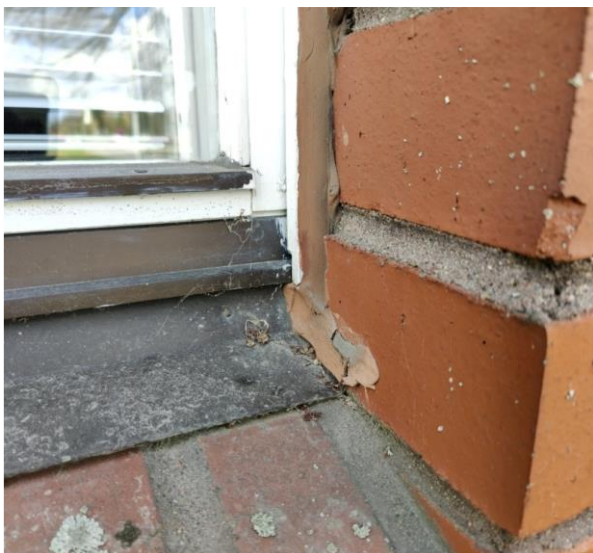
Kuva 44 Ikkunoiden ja julkisivun väliset saumat ovat ikääntyneitä.

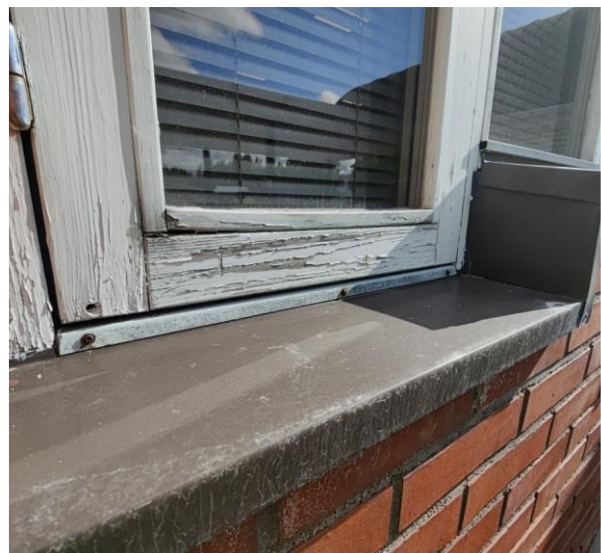
Kuva 45 Pellitysten kallistuksissa havaittiin puutteita.

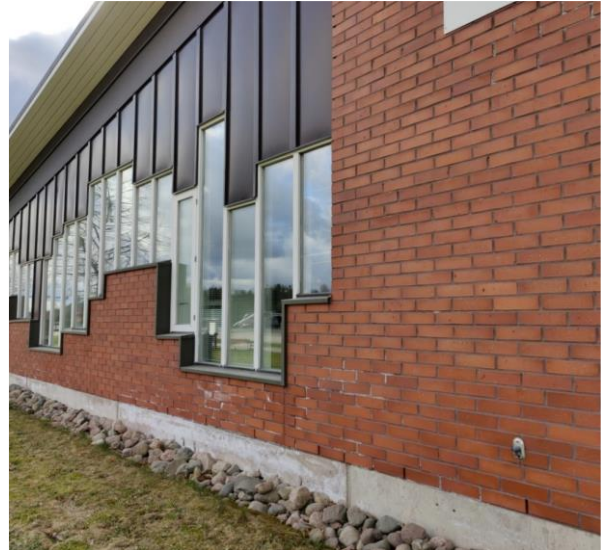
Kuva 47 Kuva ruokasalin ikkunoista. Ikkunoiden sadevedenpitävyydessä havaittiin puutteita.

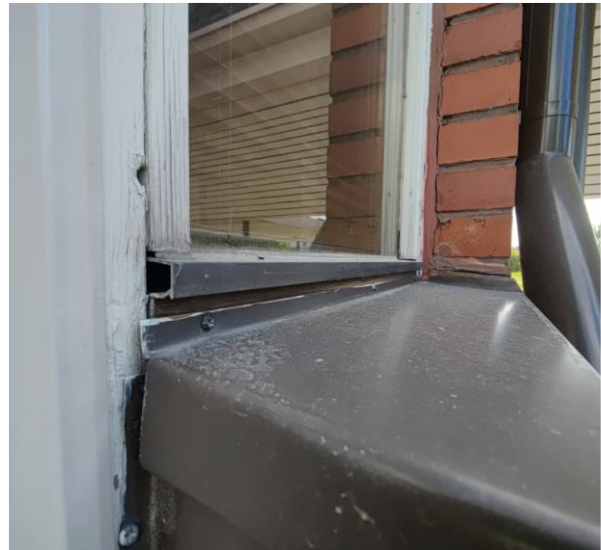
Kuva 49 Ikkunan pellityksen ja puitteen välinen liitos on monin paikoin epätiivis.

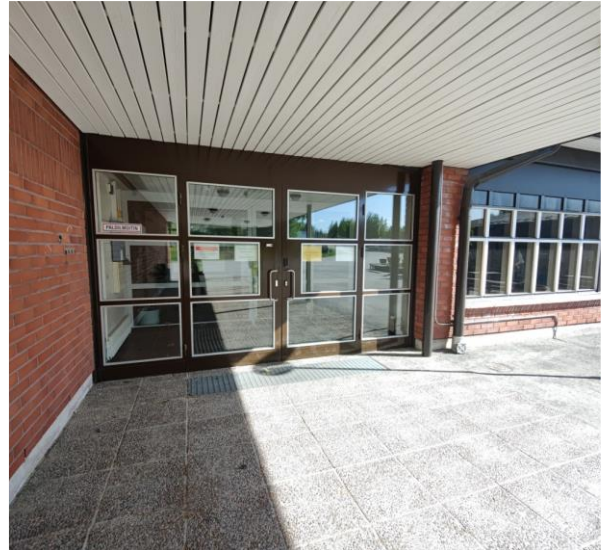
Kuva 51 Ulko-ovet ovat metallirakenteisia ja pääosin hyvässä kunnossa.

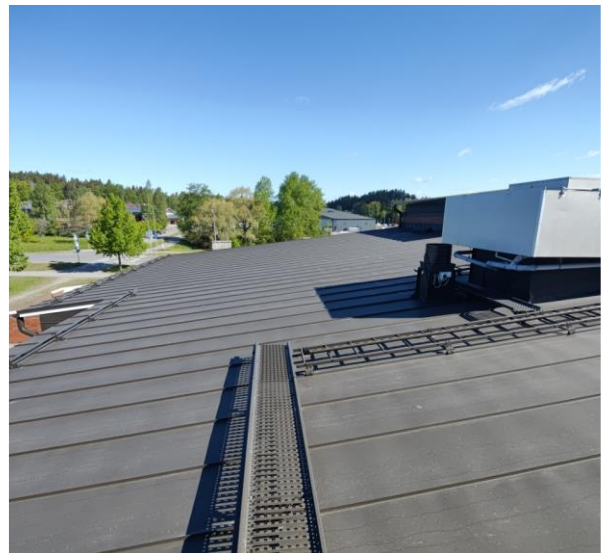
Kuva 53 Vesikate on konesaumattua peltiä. Pelti on tutkimusten perusteella hyvässä kunnossa.

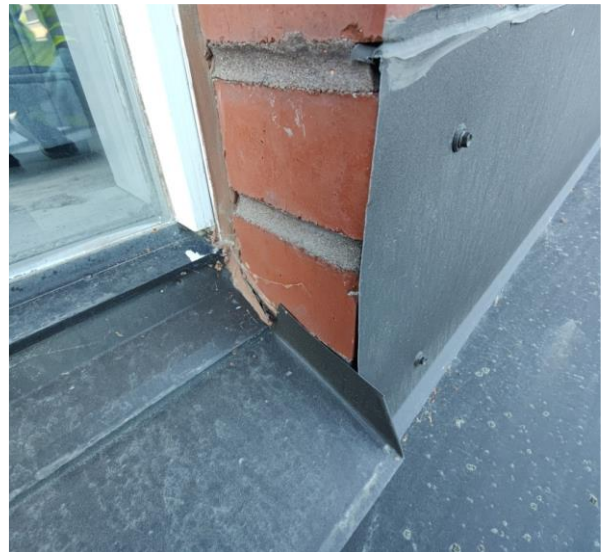
Kuva 57 Ikkunan ja vesikaton välisen liittymän pellitys ei ole sadevesitiivis.

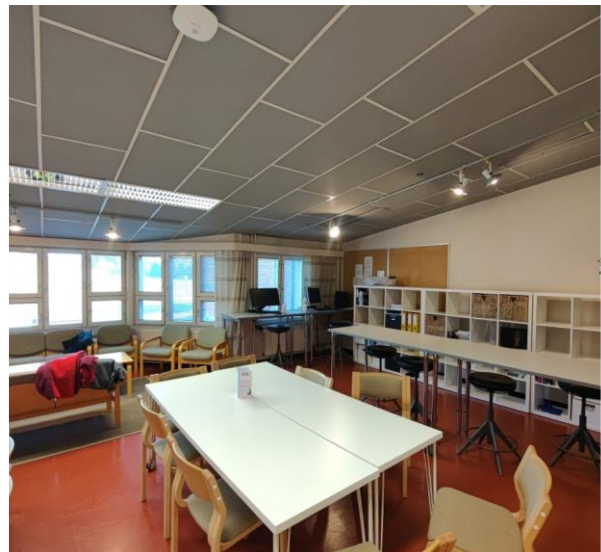
Kuva 63 Yleiskuva opettajanhuoneesta. Lattiapäällysteenä länsisiivessä on huonetiloissa pääosin alkuperäinen punertava muovimatto. Alakattolevyt ovat alkuperäisiä kangaspäällysteisiä villalevyjä. Levyt ovat heikkokuntoisia.

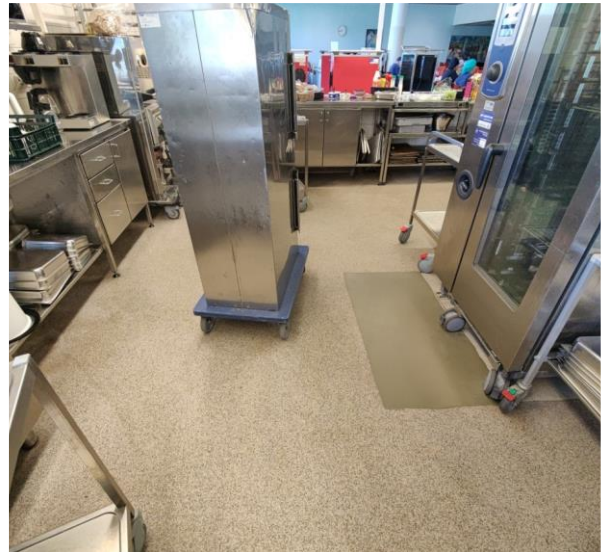
Kuva 65 Yleiskuva keittiöstä. Lattiaa on paikattu vuosien varrella.

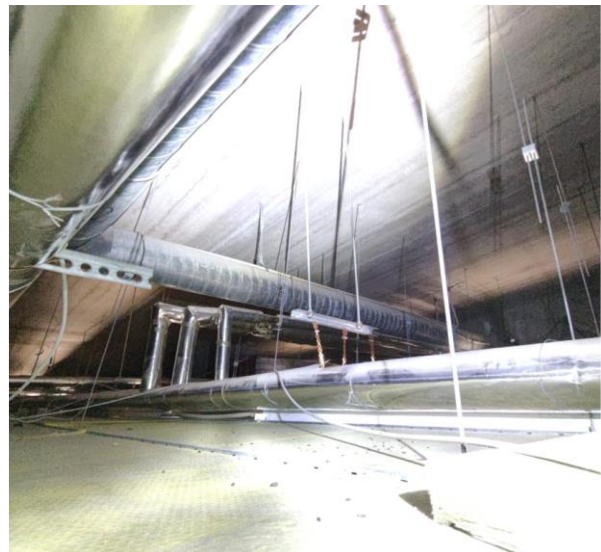
Kuva 67 alakattolevyjen päällä havaittiin runsaasti jyräjoiden jätöksiä. Yläpohjan ontelolaattapinta on tarkastelujen perusteella siisti.

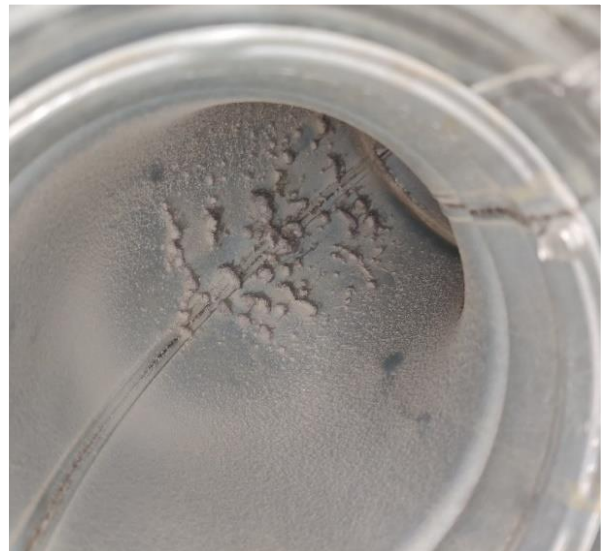
Kuva 79 Ilmanvaihtokanavissa havaittiin paikoittain paksua pölykertymää.
