Kosteus- ja sisäilmatekninen kuntotutkimus

Piikkiön yhtenäiskoulu

Kaarinan kaupunki

26.4.2024

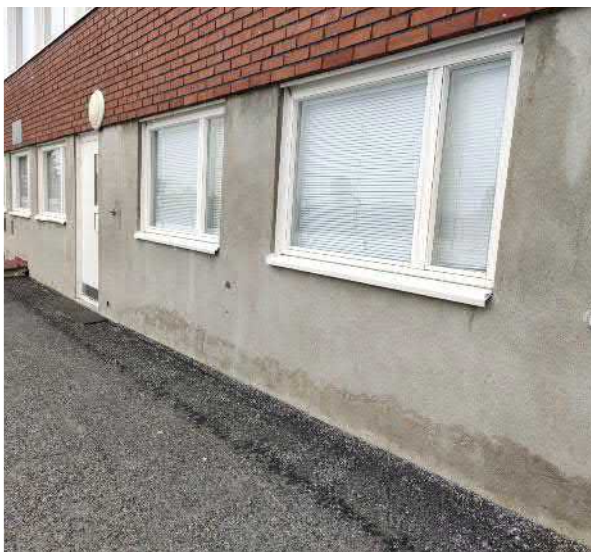
Kuva 5 Ala-asteen A1 eteläisivustalla havaittiin merkkejä kosteusrasituksesta sokkelien alaosassa.

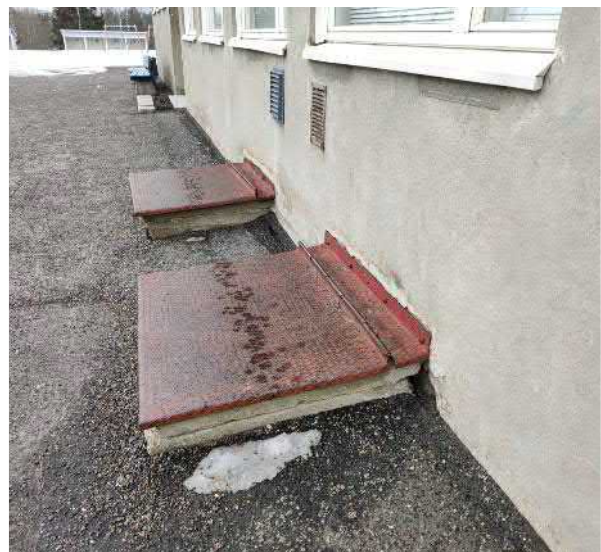
Kuva 6 Ala-asteen A1 eteläisivustalla sijaitsevat metalli- / betonirakenteiset luukut sekä liittymät seinärakenteisiin eivät ole sadevesitiiviitä.

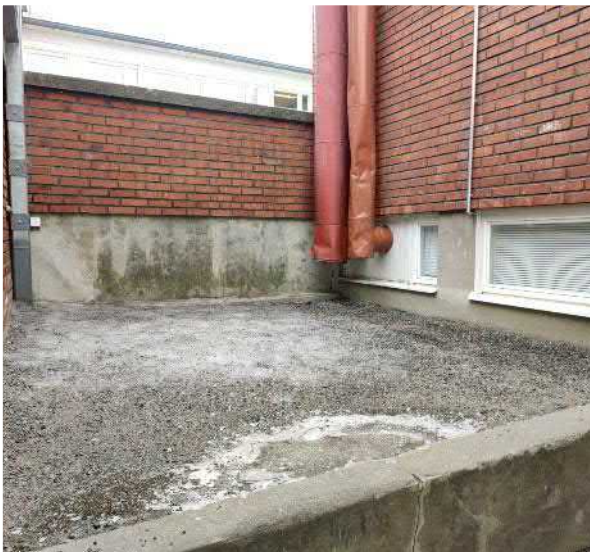
Kuva 9 Ala-asteen A1-pohjoissivusta. Maanpinnan korkeus lähellä kellarikerroksen ikkunoiden alareunaa, joka aiheuttaa kosteusrasitusta rakenteille.

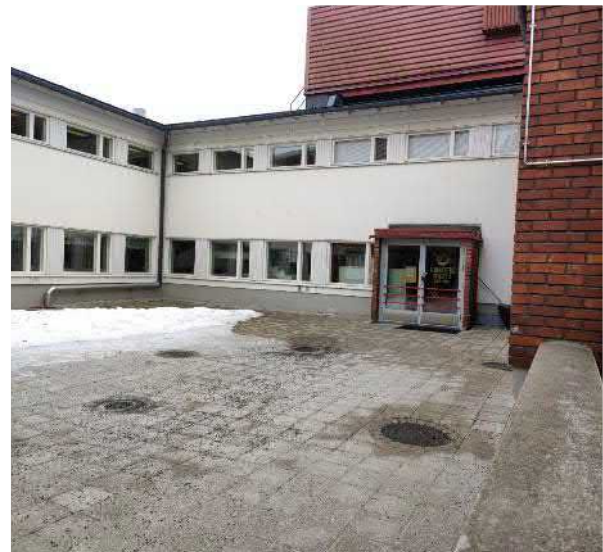
Kuva 10 Ala-asteen A1 sisäpiha sijaitsee osittain kellaritilan yläpuolella ja on toteutettu käännettynä kattorakenteena. Pihalueen sadevesienohjauksessa havaittiin paikallisia puutteita. Pihalaatoissa on runsaasti muodonmuutoksia ja pihakaivot ovat painuneet.

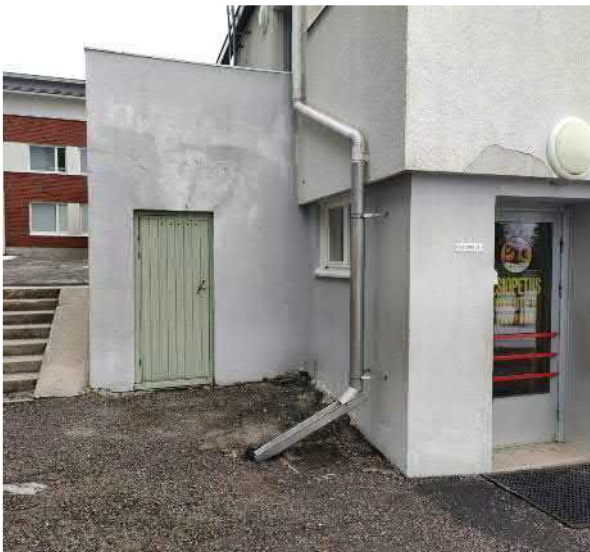
Kuva 13 Ala-asteen A2 luoteiskulmauksessa sokkelin ja asfaltin liitoskohdassa asfalttipinta on painunut ja sokkelin alaosassa todettiin merkkejä kosteusrasituksesta.

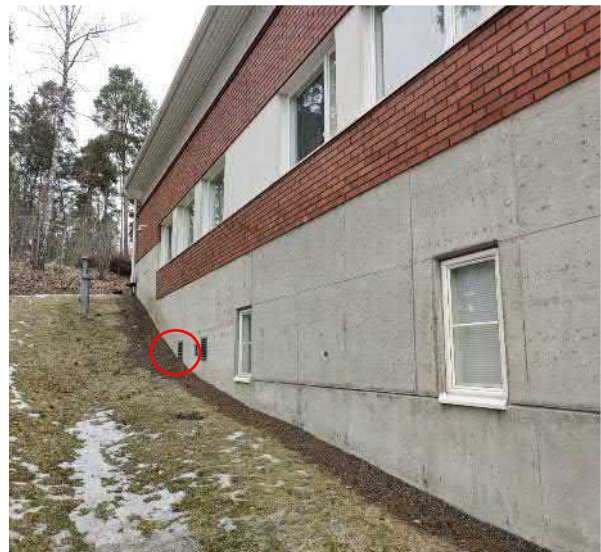
Kuva 14 Yhdysosan D länsisivustalla ei todettu puutteita pintavesien ohjauksessa. Vierustalla havaittiin metallinen säleikkö, joka sijaitsee osittain maanpinnan tason alapuolella.

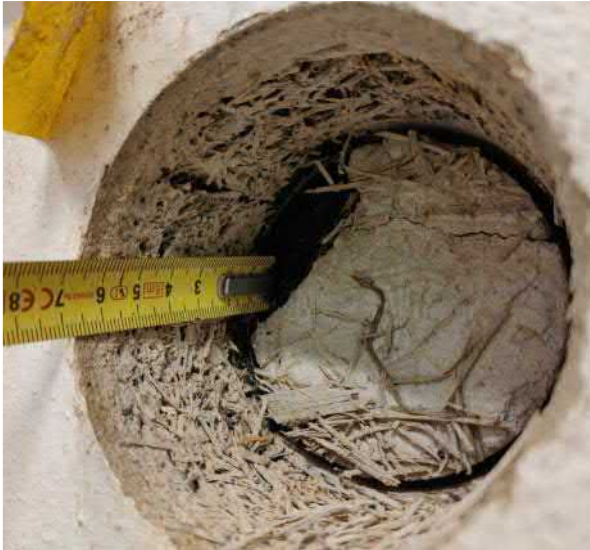
Kuva 32 Rakennusosan A2 käytävän maanvastaisten seinien patterisyvennyksen lämmöneristeenä on lastusementtilevyä

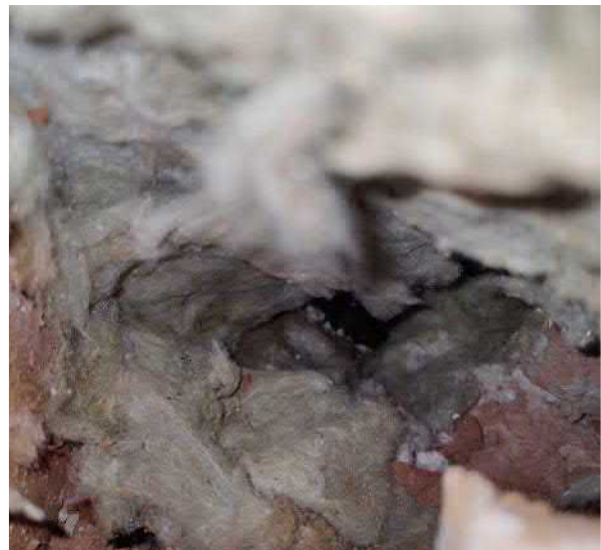
Kuva 35 Sisäpuolinen eristekerros ja tiiliverhoilu jatkuu maanvastaisten seinien osalta lattiapinnan alapuolelle. Eristekerroksissa todettiin kosteusrasitukseen viittaavia jälkiä ja mikrobivaurioita.

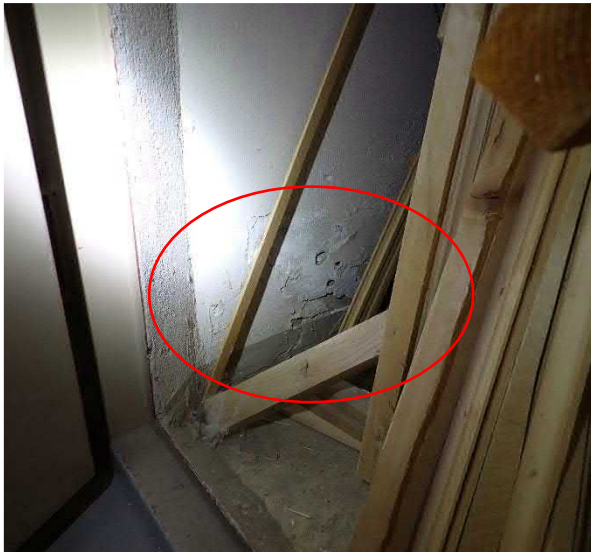
Kuva 36 Paikallista kosteusrasitusta maanvastaisen seinärakenteen sisäpinnassa puuvarastossa 018.

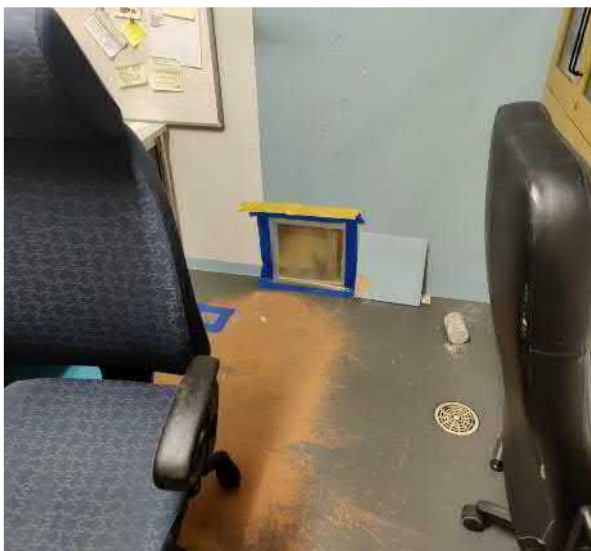
Kuva 38 Rakennusosan B pohjakerroksessa sijaitsevan väestönsuojatilan maanvastaisten seinärakenteiden sisäpintaan on asennettu sisäpuolinen lämmöneristekerros ja levytys. Avauksen kautta virtasi kylmää ilmaa sisätilojen suuntaan.

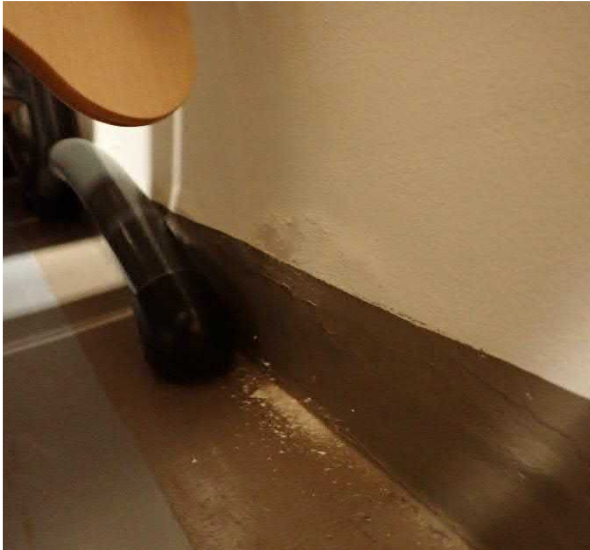
Kuva 47 Paikallista maalipinnan / tasoitteen hilseilyä maanvastaisen seinärakenteen alaosassa tilassa 122.

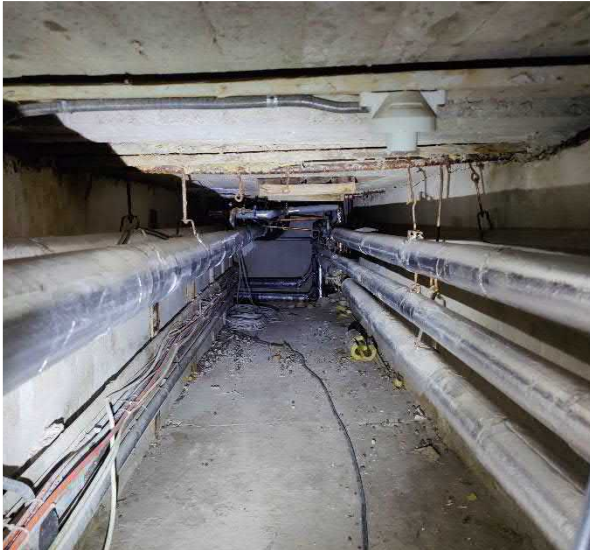
Kuva 52 Yleiskuva tekniikkakanaalista. Kanaaleissa ei todettu merkkejä kosteusrasituksesta. Yleisilme oli kanaaleissa pääosin siisti. Kanaaleissa havaittiin jonkun verran orgaanista materiaalia kuten muottilautoja.

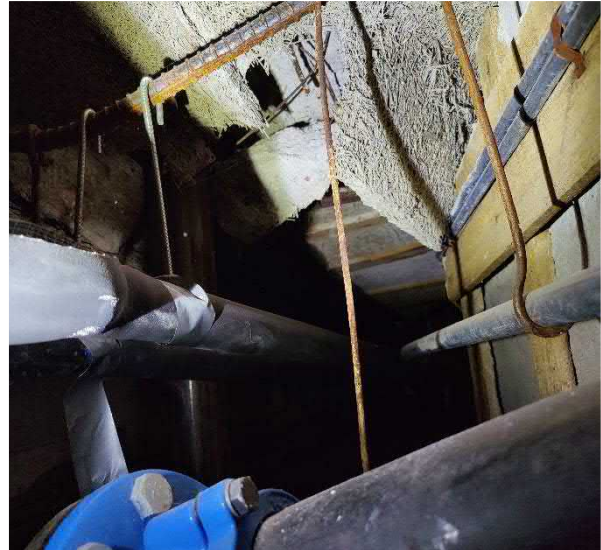
Kuva 53 Lastusementtilevyjä kanaalin yläpinnassa. Levyissä todettiin vaurioita aistinvaraisesti.

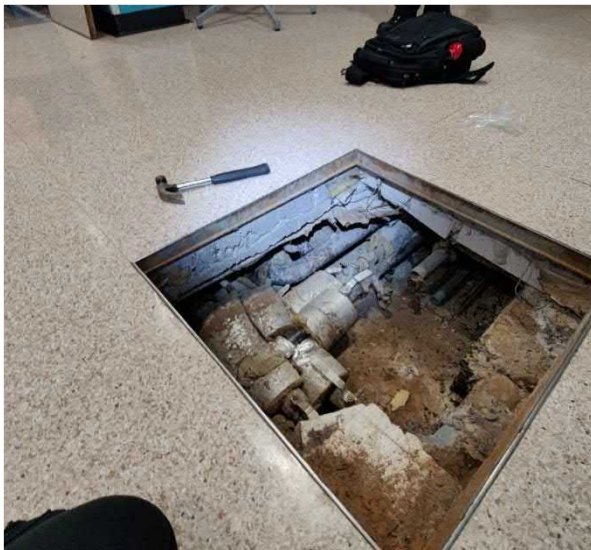
Kuva 56 Pohjakerroksen sisäänkäyntiaulan alapohjassa on putkien tarkastusluukku, joka on epätiivis.

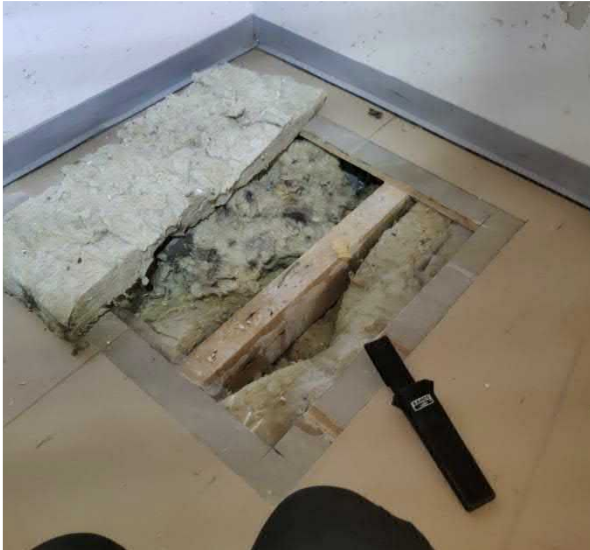
Kuva 58 Nykyinen ruokala on toiminut ennen liikuntasalina ja alapohjarakenteena on sisäpuolelta lämmöneristetty ja puukoolattu betonirakenne. Rakenteessa todettiin laajoja mikrobivaurioita ja ilmayhteys sisätiloihin.

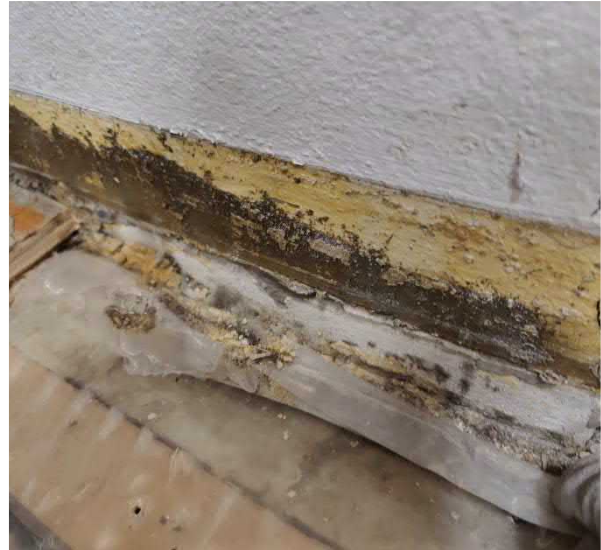
Kuva 59 Ruokalan alapohjarakenne ei ole tiivis reuna-alueilta. Lisäksi rakenteen kautta on ilmayhteys keittiön vastaisen, vanhan ulkoseinärakenteen eristekerrokseen ja sitä kautta sisäilmaan.

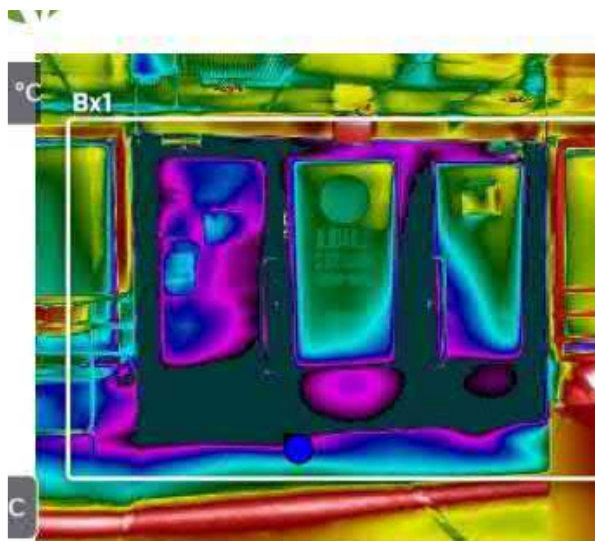
Kuva 65 Merkittävää lämpövuotoa osan B kellarikerroksen sisääntuloaulan ulko-ovessa.

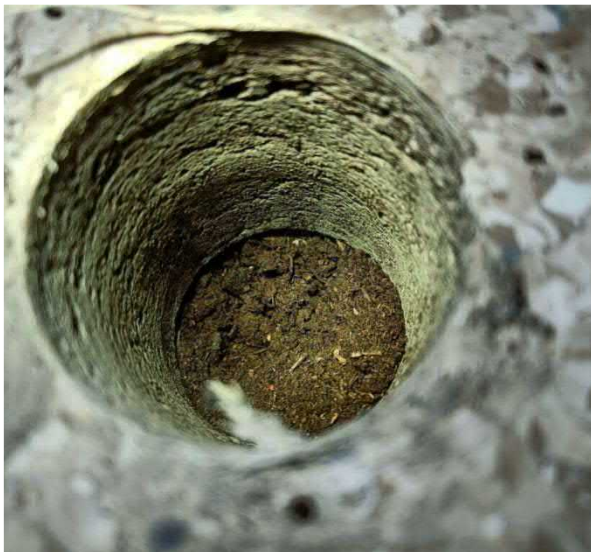
Kuva 74 Alkuperäisten 1950-luvulla rakennettujen rakennusosien välipohjarakenteissa on käytetty A1 osan luokkahuoneiden kohdalla sekä A2 osan 2. kerroksessa askeläänieristeenä turvetta.

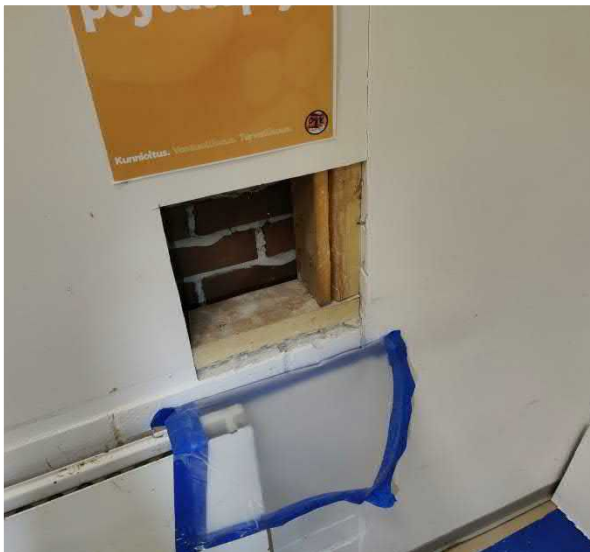
Kuva 83 Ruokasalin ja keittiön välissä on vanhan ulkoseinärakenne, josta on purettu suurin osa lämmöneristekerroksista.

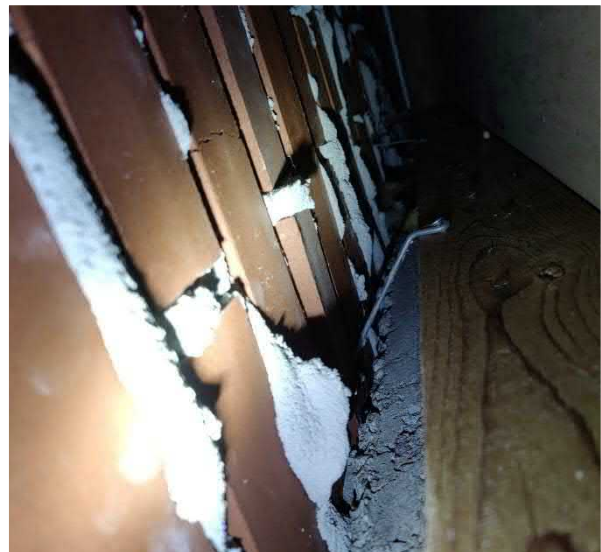
Kuva 84 Ruokasalin ja keittiön välisessä rakenteen kautta on ilmayhteys ruokasalin mikrobivaurioituneisiin alapohjarakenteen eristekerroksiin.

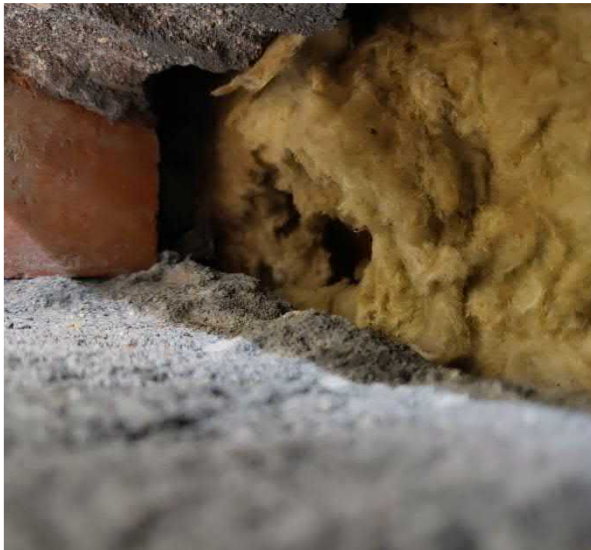
Kuva 85 Vanha ulkoseinärakenne C- ja B-osien välissä. Rakenne toimii nykyään sisäseinärakenteena. Alapohjarakenteen läheisyyteen tehdyissä avauksissa todettiin voimakasta mikrobiperäistä hajua rakenneavausten kautta.

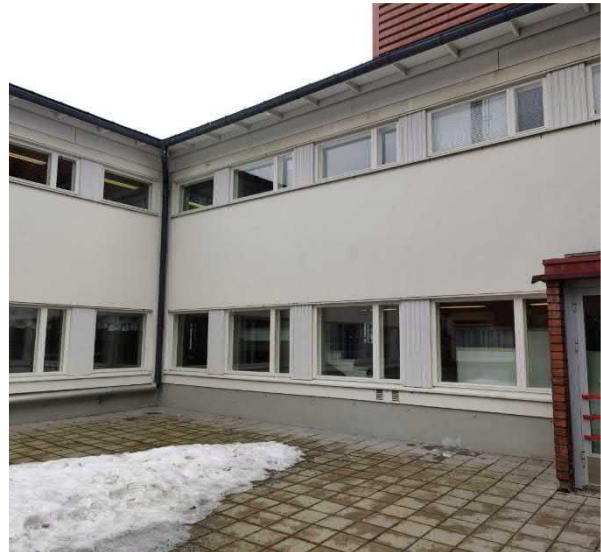
Kuva 91 Sisäpihan pihalaatoituksissa havaittiin jonkun verran muodonmuutoksia. Kellarikerroksessa todettiin kosteusvauriojälkiä käännetyn kattorakenteen ja maanvastaisten seinärakenteiden liitoskohdissa

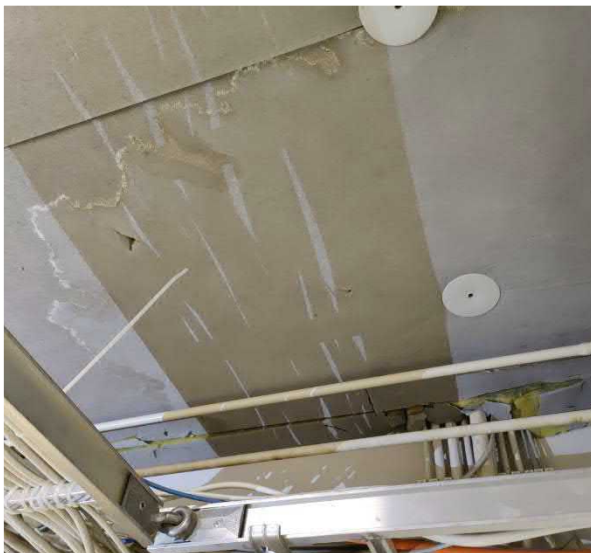
Kuva 92 Vesivuotojälkiä kellarin alakattorakenteissa.

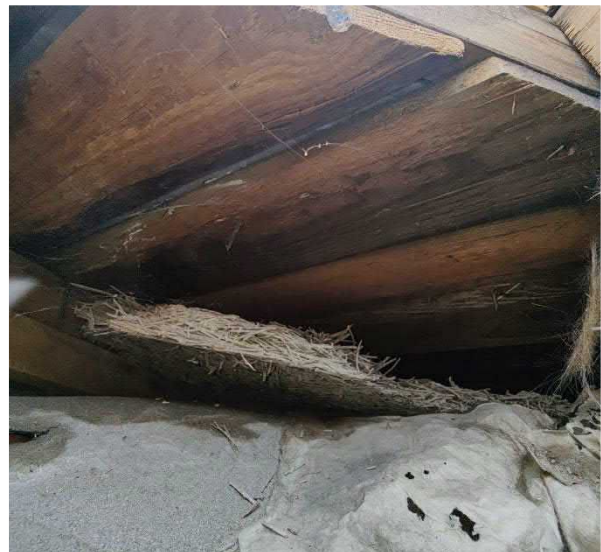
Kuva 97 Peltikatteen alapuolella on käytetty eriste- / tasauskerroksena kosteudesta herkästi vaurioituvia lastusementtilevjiä. Peltikatteen alla ei ole aluskatetta.

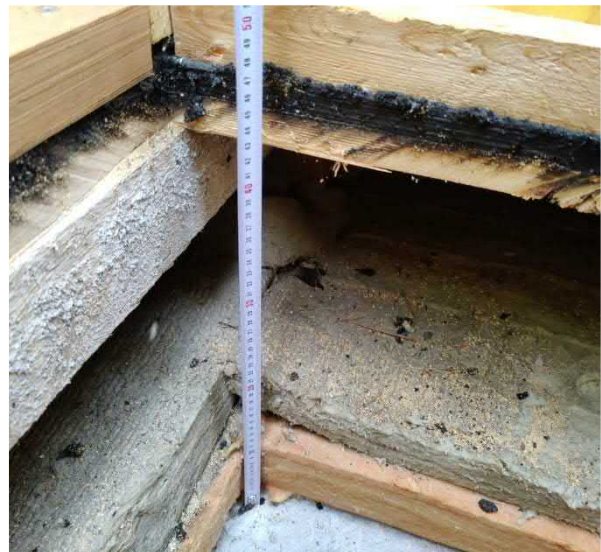
Kuva 103 Yläpohjarakenteen rakennekerroksen rakennusosalla B keittiön kohdalla. Yläpohjan kantavassa betonirakenteessa ei havaittu höyrynsulkerrosta.

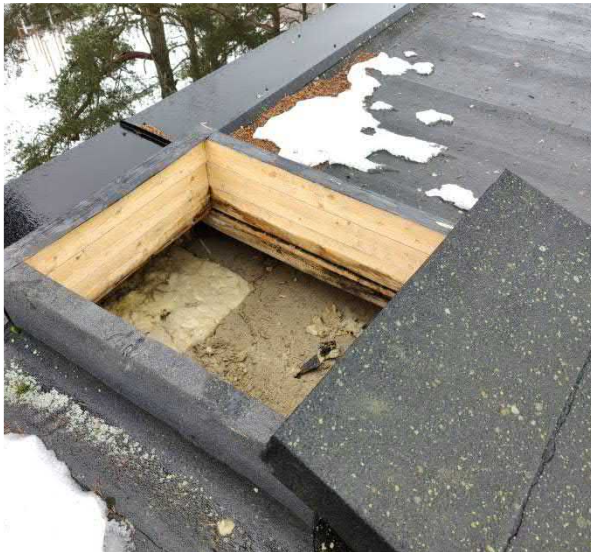
Kuva 104 Yläpohjan tarkastusluukku rakennusosan B itäpäädyssä. Yläpohjatilassa todettiin mikrobiperäistä ja tunkeista hajua.

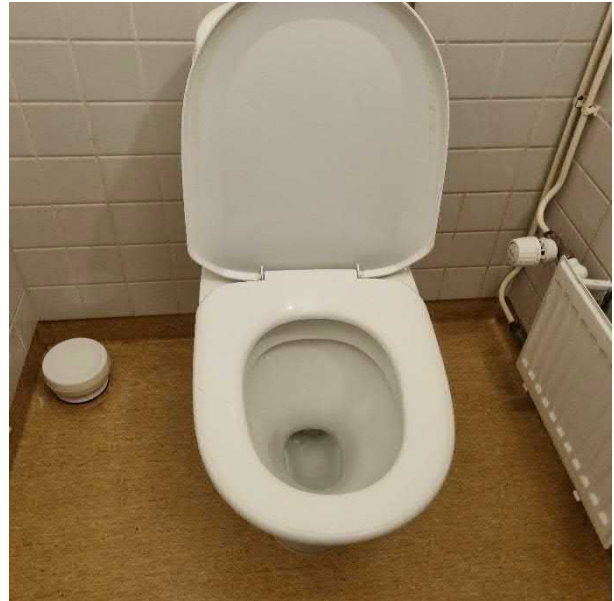
Kuva 138. 153 wc vuoti ajoittain läpi, jos painike ei laskeutunut. Lisäksi tilassa alipaineventiili.
