Tutkimusmenetelmät

Kohteen osoite	Tilaajan tiedot
Koulutie 2, 21500 Piikkiö	Kaarinan Kaupunki
Rakennevauksen syy	
Kosteus- ja sisäilmatekninen kuntotutkimus

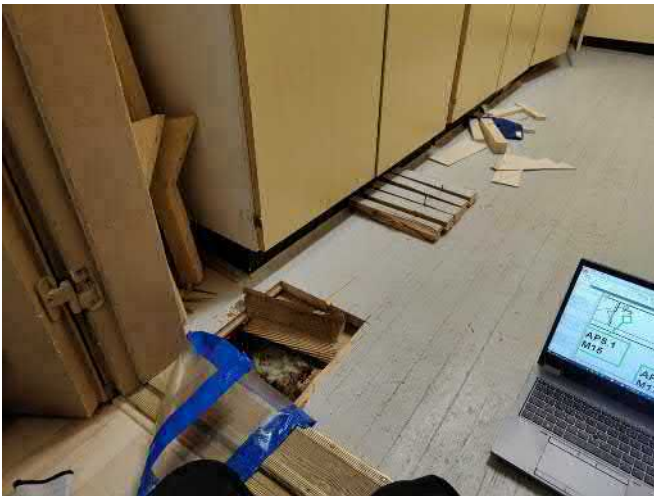
Kuva 10

Tulos	Erittely näytetuloksista
Vahva viite mikrobivauriosta

Rakenneavaus nro	Tila	Avaustyyppi
AP5.2	012 varasto	Levyn irroitus
Rakennetyyppi nro	Vastaako suunnitelmia	Rakennekuvaus
AP5	-	32mm lattialankku Aaltopahvi 160mm koolaus + villa. Tilassa lämpöputkia. Betonilaatta (ei porattu läpi)

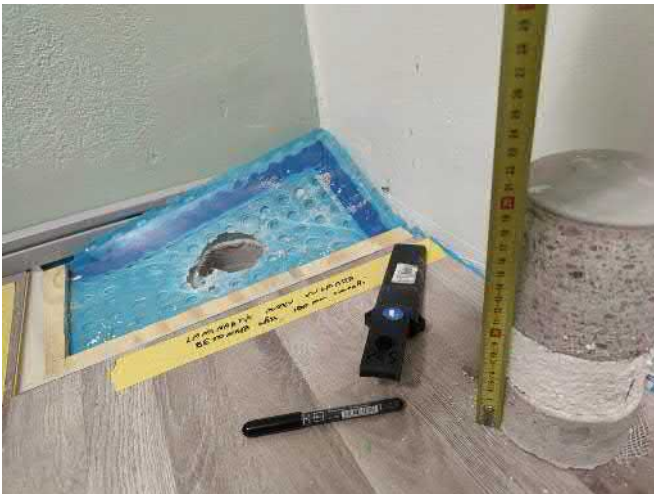
Kuva 12

Näyttenumero	Näytelaji	Näytteen kuvaus
M17	Mikrobinäyte	Mineraalivilla
Tulos	Erittely näytetuloksista	
Vahva viite mikrobivauriosta

Rakenneavaus nro	Tila	Avaustyyppi
AP6.1	011 ot3	Timanttikoraaus 100 mm
Rakennetyyppi nro	Vastaako suunnitelmia	Rakennekuvaus
AP5	-	Laminaatti Askeläänieriste 9mm vaneri Muovilevy 95mm betoni 50mm eps 40mm betoni Paperi Putkikanala

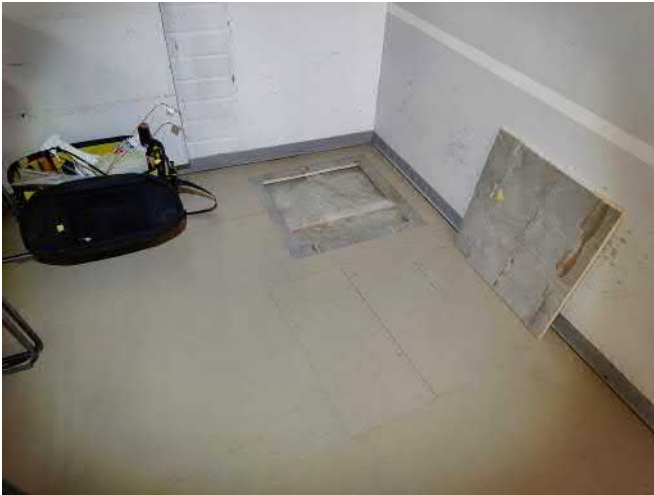
Kuva 25

Rakenneavaus nro	Tila	Avaustyyppi
AP12.2	Y134	Levyn irroitus
Rakennetyyppi nro	Vastaako suunnitelmia	Rakennekuvaus
AP12	-	Muovimatto 18mm lattialankku Muovikalvo 150mm ristiinkoolaus + eristys Muovikalvo Bitumisively 100mm Betoni Täyttöaines, hiekka.

Huomio/havainto
Epätiivis rakenne. Vauriojälkiä värimuutoksia eristeessä. Muovikalvo alapinnalla ja yläpinnassa. Kosteusjälkiä puurakenteissa.

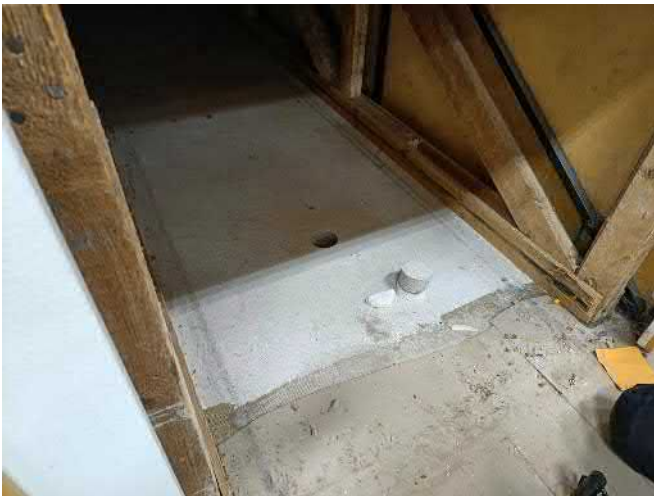
Kuva 29

Rakenneavaus nro	Tila	Avaustyyppi
AP13.1	Y34, Näyttämön alatila	Timanttiporaus 75 mm
Rakennetyyppi nro	Vastaako suunnitelmia	Rakennekuvaus
AP13	-	Betoni 50 mm EPS-eriste 50 mm Muovikalvo Betoni

Näyttenumero	Näytelaji	Näytteen kuvaus
M28	Mikrobinäyte	EPS-eriste
Tulos	Erittely näytetuloksista	
Vahva viite mikrobivauriosta

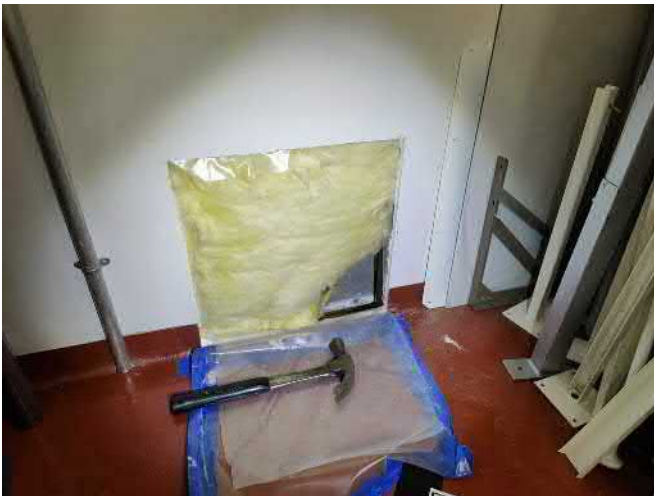
Kuva 40

Näyttenumero	Näytelaji	Näytteen kuvaus
M1	Mikrobinäyte	Mineraalivilla
Näytetulos	Erittely näytetuloksista	
Vahva viite vauriosta

Näytenumero	Näytelaji	Näytteen kuvaus
M2	Mikrobinäyte	Alaohjauspuu
Näytetulos	Erittely näytetuloksista	
Vahva viite vauriosta

Viitteitä kosteusrasituksesta kuten kalkkihärmää ulkokuoren betonirakenteen sisäpinnassa. Mikrobiperäistä hajua. Ilmavirta sisätiloihin päin. Höyrynsulku taitettu alaohjauspuun alle. Alaohjauspuu sijaitsee lattiapinnan alla. Alapohjan EPS-eristetilaan ilmayhteys kipsilevyn taustalta.

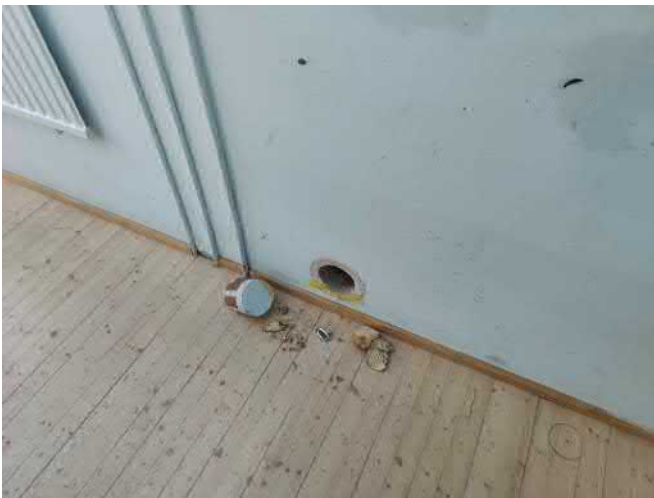
Kuva 54

Näytenumero	Näytelaji	Näytteen kuvaus
M18	Mikrobinäyte	Mineraalivilla
Näytetulos	Erittely näytetuloksista	
Vahva viite vauriosta

Eristeessä värimuutoksia, kosteusjälkiä. Avauskohdassa kulkee vanha lämmitysputki. Eriste jatkuu lattiapinnan alapuolelle.

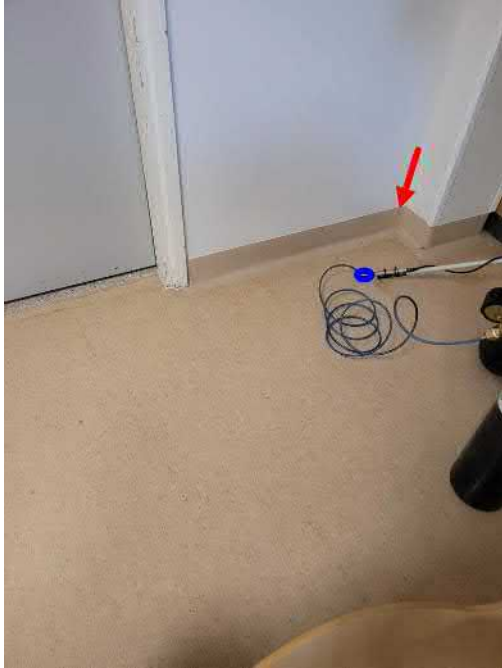
Kuva 9 Pilatin liittymä vuotaa

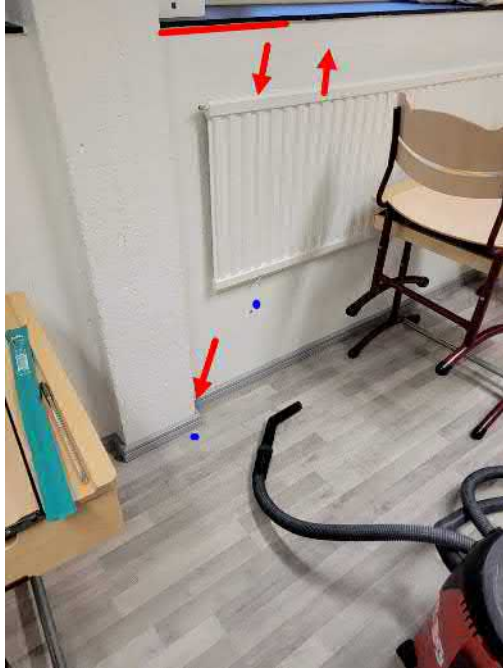
Kuva 10 Merkkiainekokeen syöttäpisteet

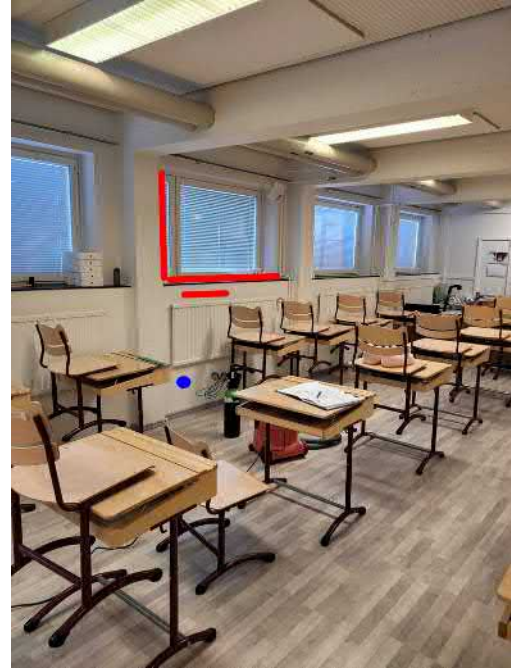
Kuva 11 Maanvastaisen seinän halkeamat ja ikkunan liittymät vuotavat merkittävästi.

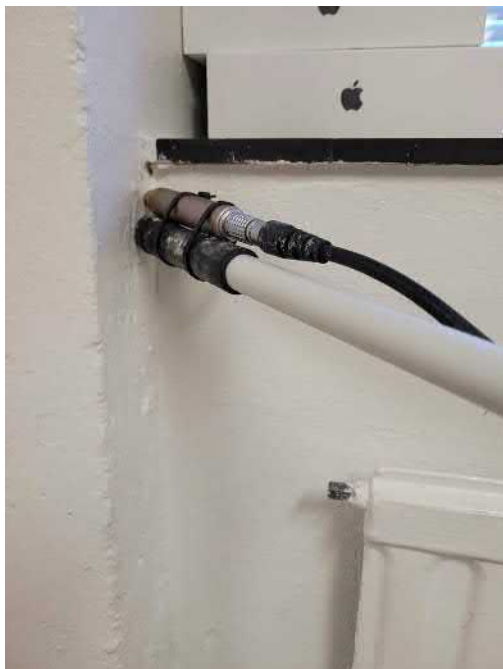
Kuva 12 MVS ja pilarin liittymä vuotaa vähäisesti.

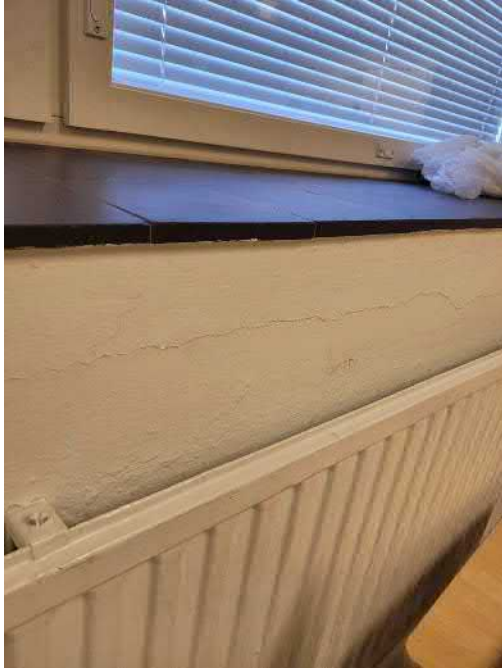
Kuva 14 Maanvastaisen seinän halkeamat vuotavat merkittävästi

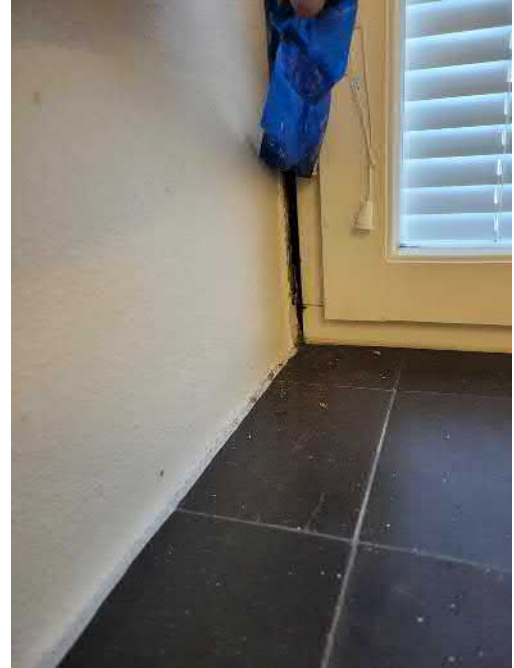
Kuva 15 Ikkunoissa selvä rako

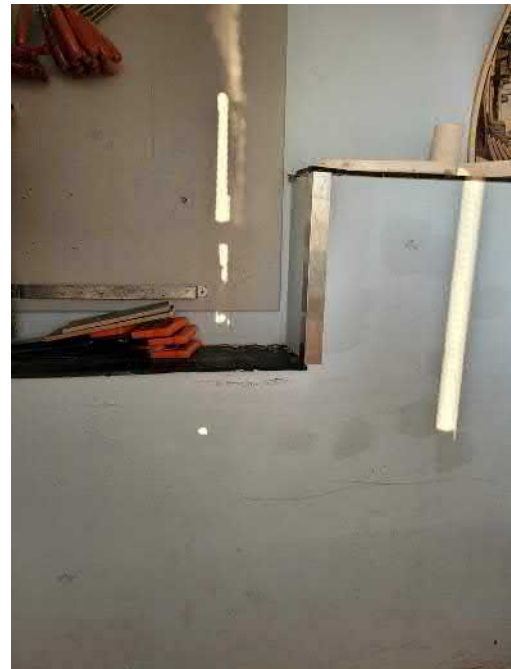
Kuva 19 Maanvastaisenseinän halkeamat vuotavat merkittävästi

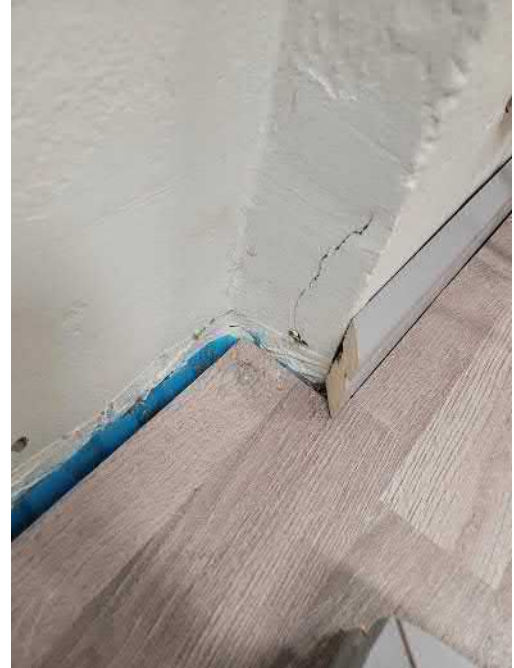
Kuva 63 Pilarissa halkeama

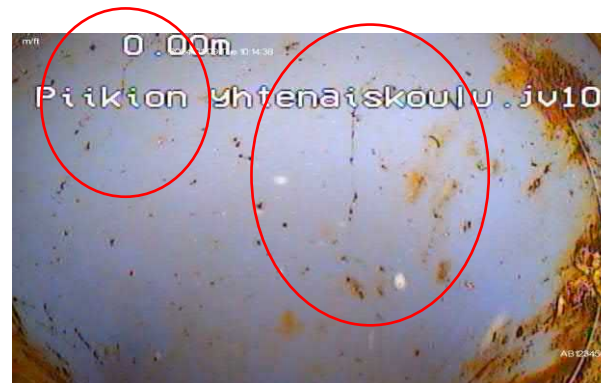
Kuva 4. Hiushalkeamat mutkaosan yläosassa
