Kiinteistön kuntoarvio

| Projekti | Kiinteistön kuntoarvio ja PTS |
| Tilaaaja | Kaarinan kaupunki |
| Kohde | Piikkiön Yhtenäiskoulu |

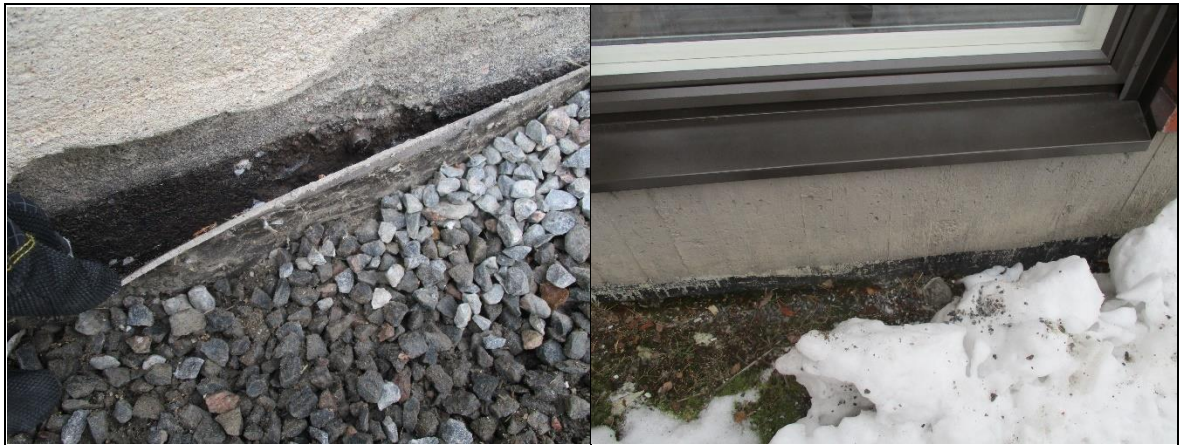
Ala- ja yläasteen (A1, B) kermi- ja bitumieristys

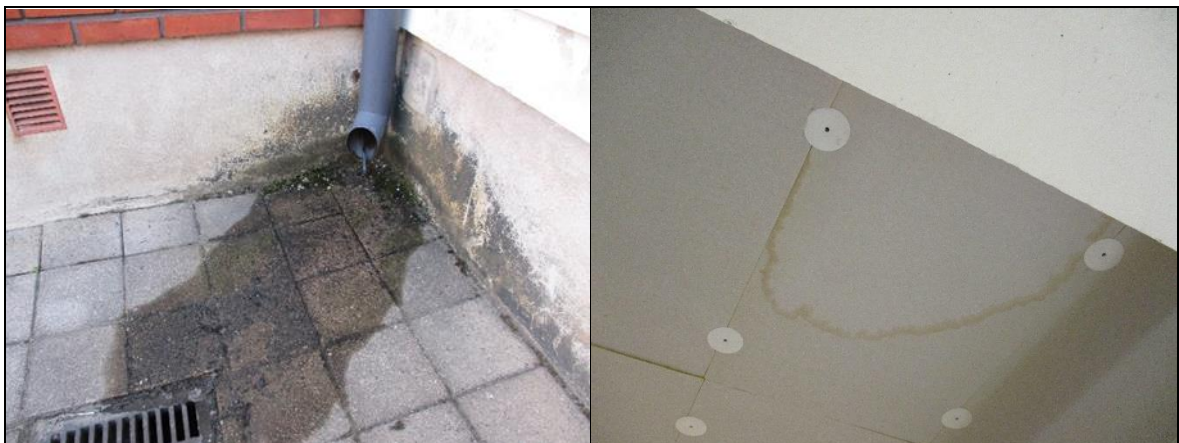
Ala-asteen (A1) seinän vierustan sadevesiä, sekä vuotojälkiä kellarikerroksen puutyöluokan käytävän akustiikkalevyssä

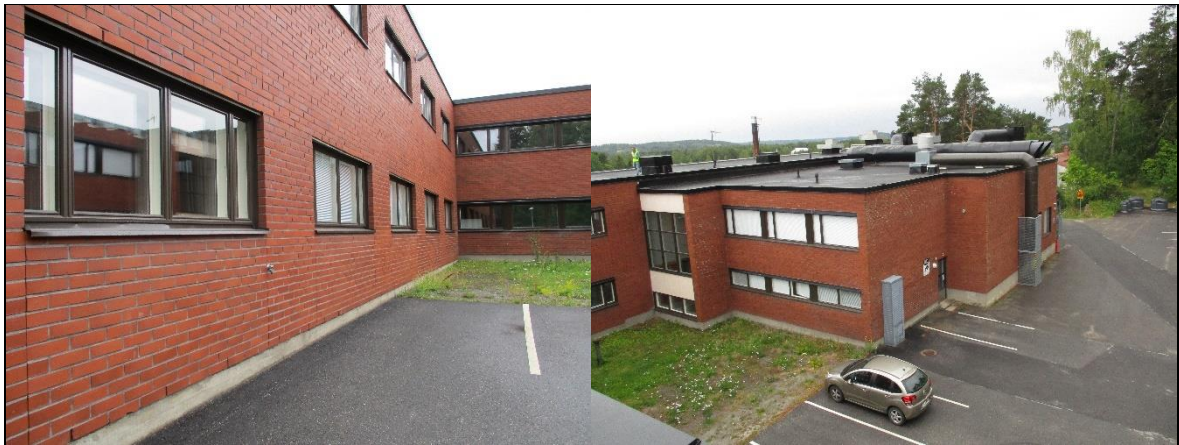
Ylästeen (B) maanpinnan kallistuksessa puutteita

| Toimenpide-ehdotukset | Kustannusarvio | Muut tarkennukset |
|--|---|--|
| Piha-tasauksen korjaus ja patalevyjien tai vedeneristeen asennus | 150 000 € | sis. suunnittelukulut (kustannus kun tehdään salaojituksen kanssa samanaikaisesti) |

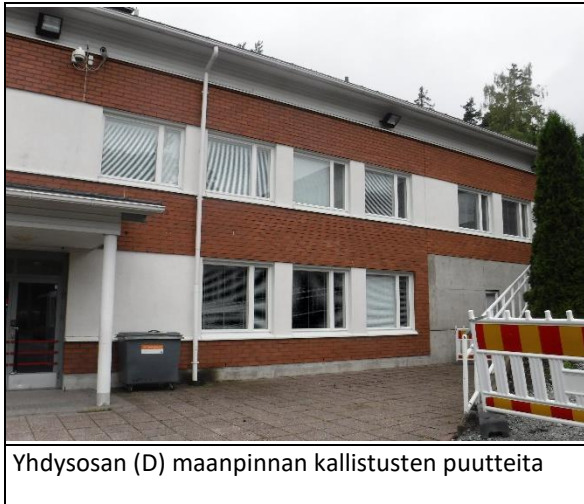
Yhdysosan (D) maanpinnan kallistusten puutteita

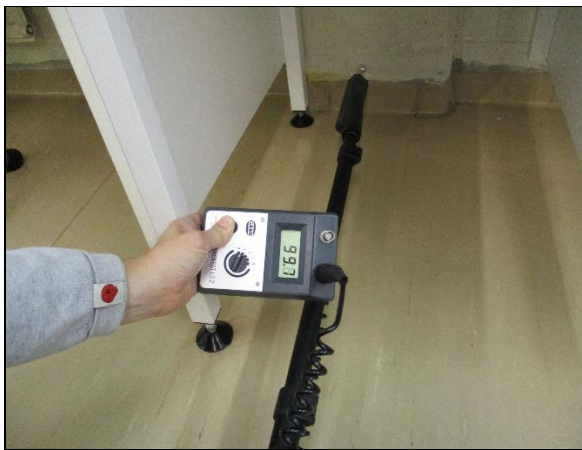
Myös osa sokkelien vedeneristyksistä alkaa olla käyttöikänsä päässä. Hankesuunnittelun kiinteistökierröksellä havaittiin pintakosteusmittarilla mitattaessa kosteuden nousua sisätiloissa pilareiden juurella yläasteen 80- luvun laajennusosassa (C). Lisäksi ala-asteen (A1) puutyöluokan katossa ja seinien alaosissa havaittiin kosteusjälkiä, mutta ei kuitenkaan kosteutta pintakosteutta mitattaessa.

Yläasteen (C) 1. kerroksen pilarin juuressa pintakosteusmittarilla mitattaessa kohonnut kosteuskokema

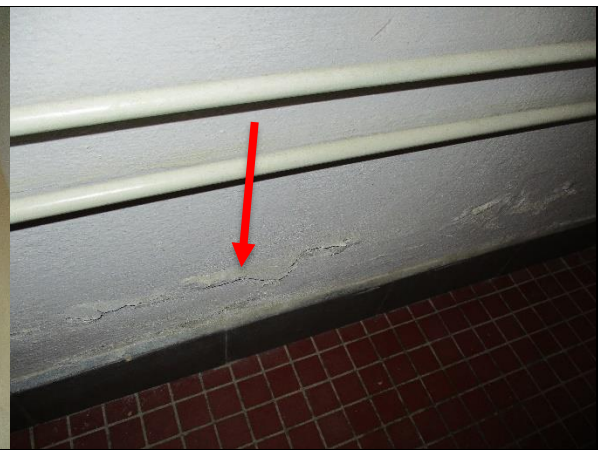
Lattiaan rajoittuvissa runkorakenteissa on monin paikoin maalivaurioita rakennuksen sisäpuolella ala-asteen (A) ja yläasteen laajennusosassa (C), jotka viittaavat kosteuteen perusrakenteissa. Näin ollen alkuperäisen kosteuseristeen käyttöään voidaan olettaa päättyneen tai vesieristyksen olevan rakenteissa puutteellinen. Myös kosteuden kapillaarinen nousu on mahdollinen.

Ala-asteen (A1) lattian rajassa maalivauriota

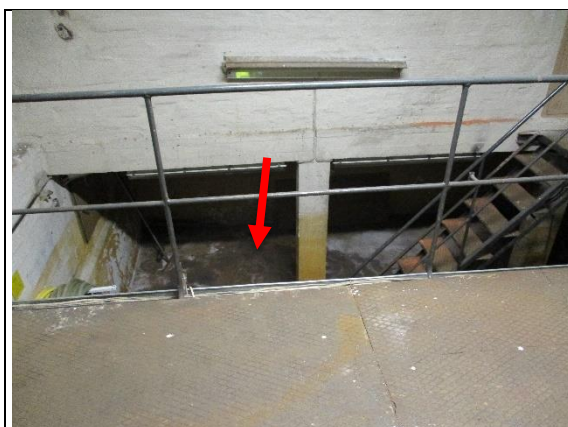
Ala-asteen (A1) kattilahuoneen mahdollinen öljyvuoto

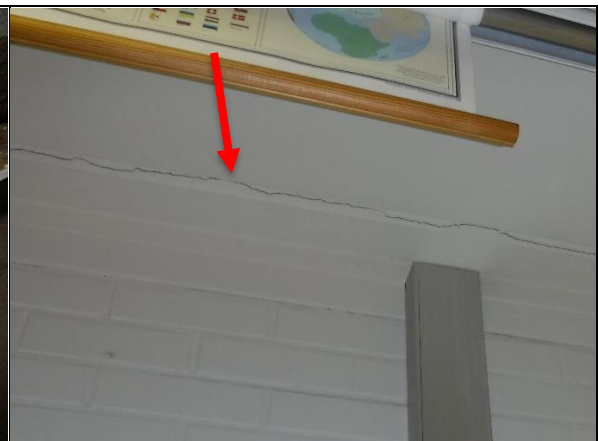
Ontelolaatan sauma yläasteen (C) 2. kerros

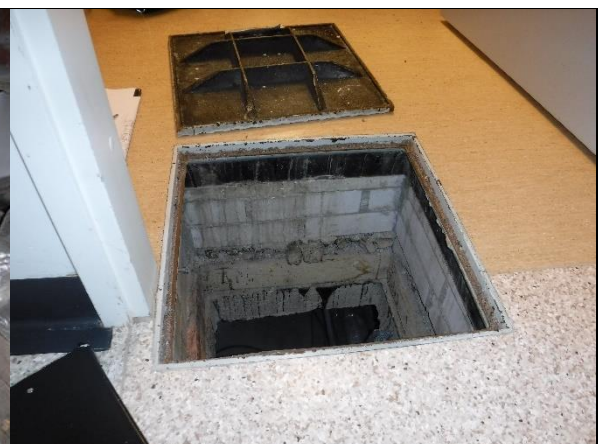
Ala-asteen erityisopetuksen siiven(A2) viemärikanalain kansi

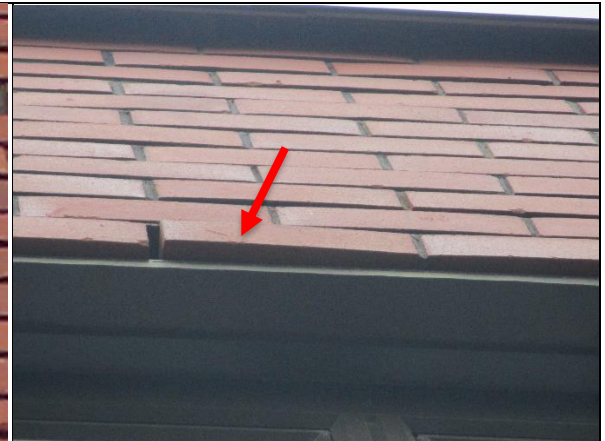
Kohdekierroksella havaittiin julkisivuissa runsaasti lohkeilleita, halkeilleita ja irtonaisia tiiliä. Irtoavat tiilet ovat vakava turvallisuusriski. Lisäksi havaittiin puutteita julkisivutiilien liikuntasaumojen saumauksissa, jotka ovat puutteellisia tai vaurioituneet. Avonaisten saumojen kautta pääsee vettä eristetilaan. Suositellaan irronneiden ja halkeilleiden tiilien ja liikuntasaumojen tiivistysten välitöntä korjausta.

Ylä-asteen (C) julkisivun irtonainen tiili

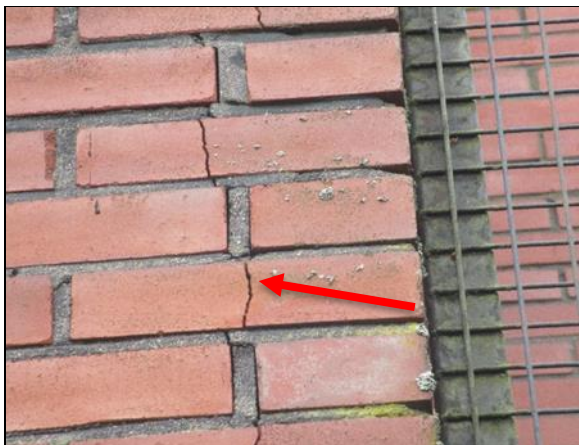
Ylä-asteen (B) tiilissä halkeamaa

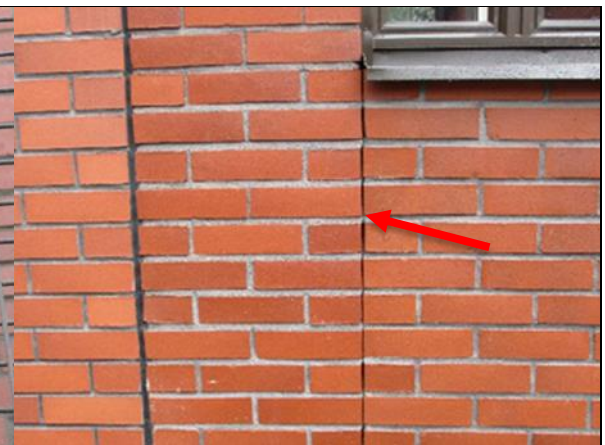
Ylä-asteen (C) puolella liikuntasauvoja ilman tiivistysmassaa

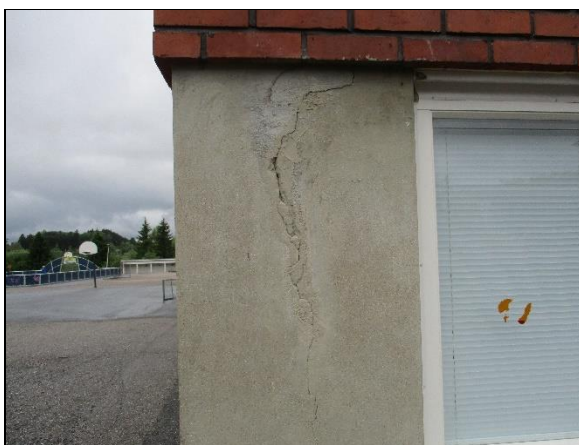
Ala-asteen (A1) halkeama seinässä

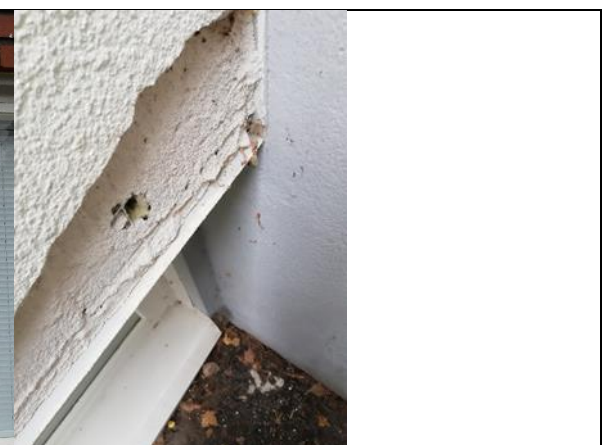
Ala-asteen (A2) julkisivun rappauksen irtoamista

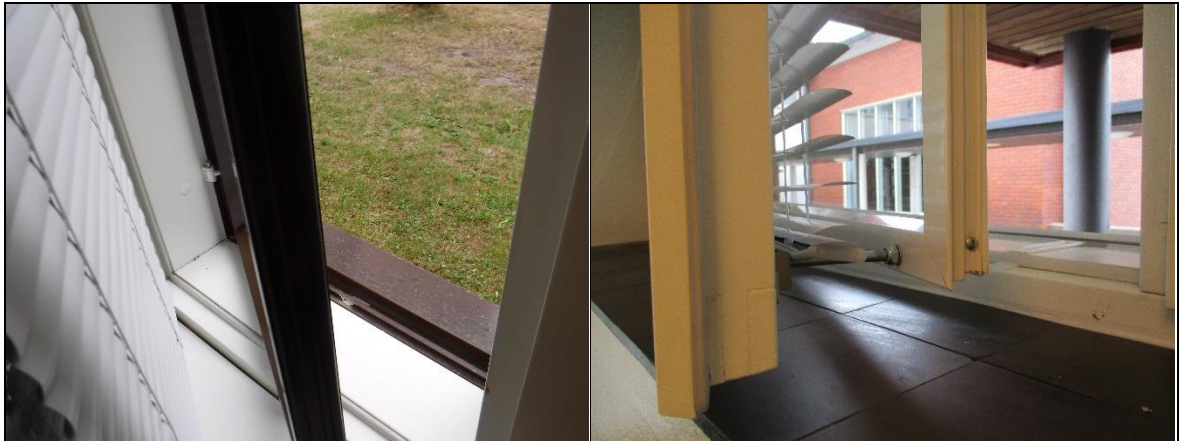
Ikkunat on uusittu koko koulussa

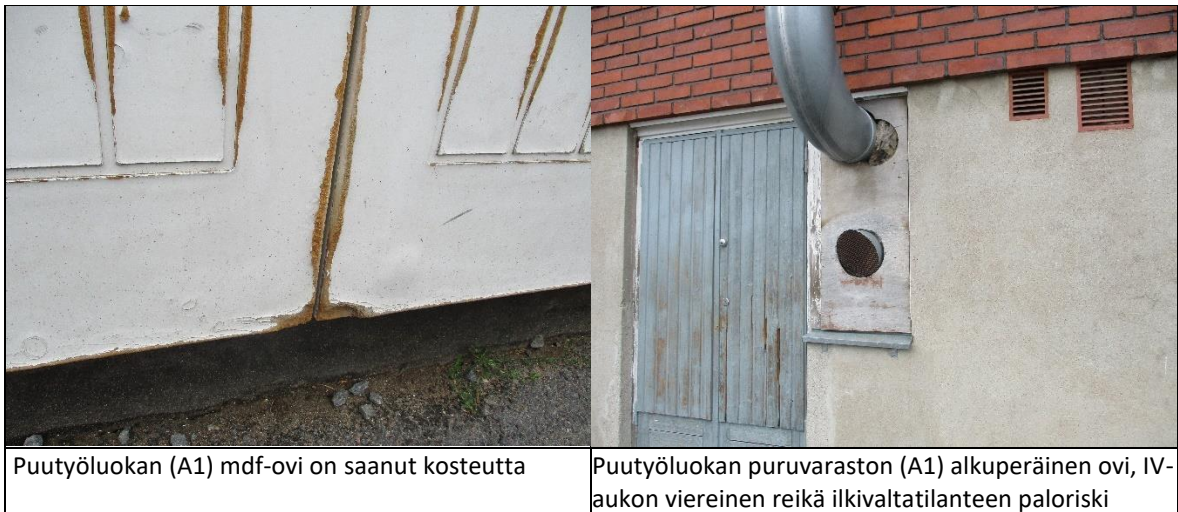
Puutyöluokan (A1) MDF-ovi on saanut kosteutta

Puutyöluokan puruvaraston (A1) alkuperäinen ovi, IV-aukon viereinen reikä ilkivaltilanteen paloriski

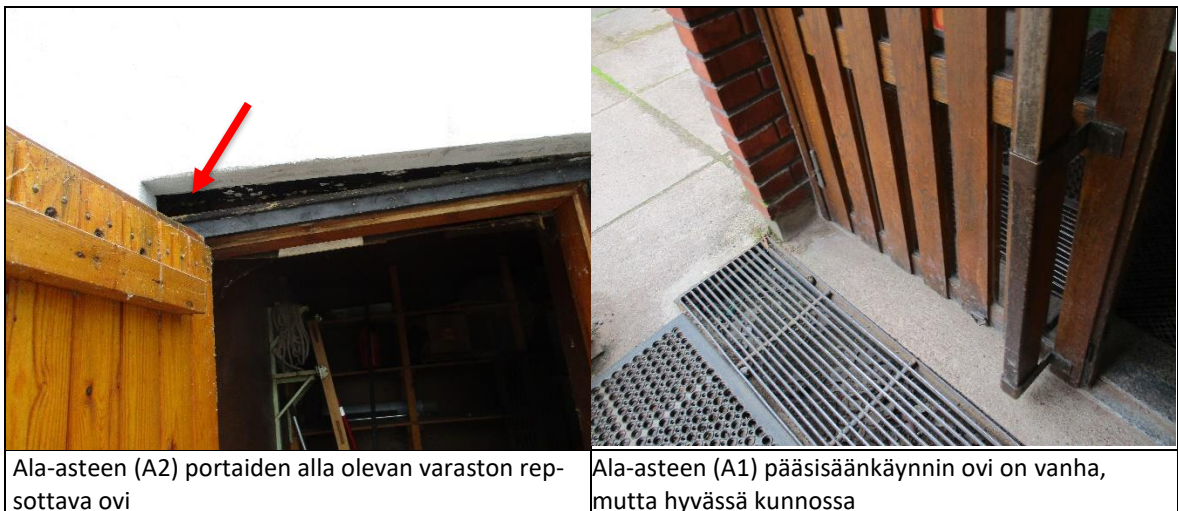
Ala-asteen (A2) portaiden alla olevan varaston reppottava ovi

Ala-asteen (A1) pääsisäänkäynnin ovi on vanha, mutta hyvässä kunnossa

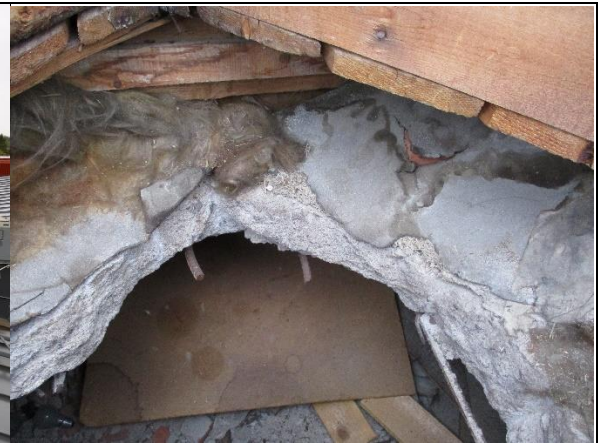
Ala-asteen (A2) vesikatto

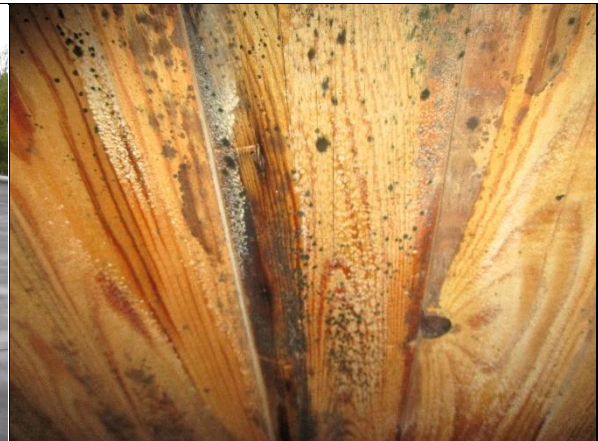
Yläasteen (B) yläpohjan puurakenteissa merkkejä kosteusvaurioista tai tuuletuksen puutteesta

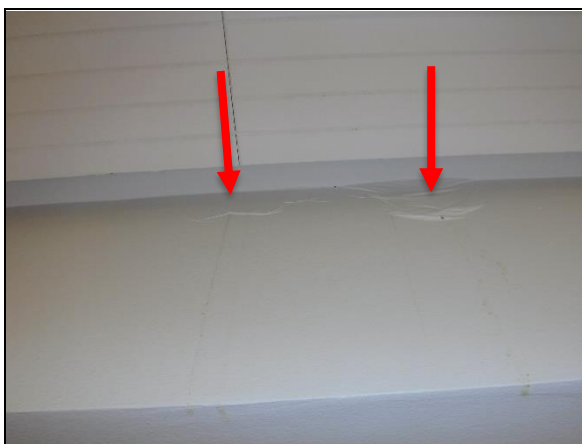
Yläasteen (B) luokassa Y234 vuotojälkiä kattopalkissa

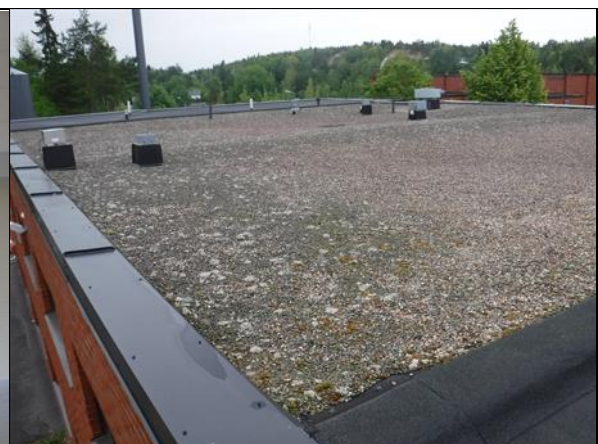
Yläasteen (C) singelikatto

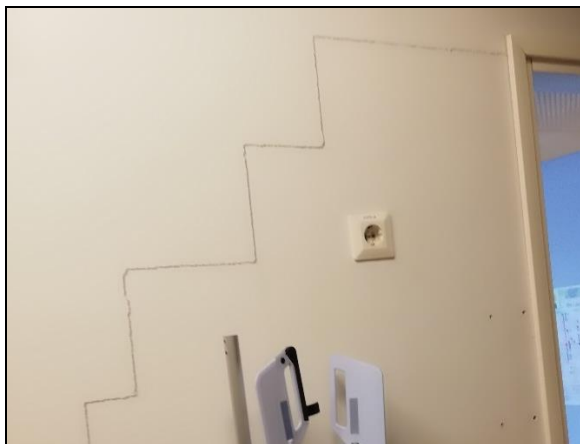
Yhdysosan (D) kevytbetonisissa väliseinissä havaittiin runsaasti halkeamia. Lähtötietojen (rakennusselostus ja rakennetyypit) mukaan harkk väliseinissä ei ole käytetty tasoiteverkkoa, joka vähentää harkkoseinien halkeilua.

Yhdysosan (D) väliseinähalkeamia harkkoseinässä

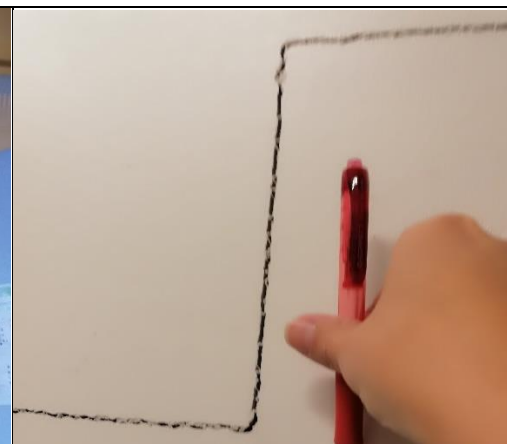
Yhdysosan (D) väliseinähalkeamia harkkoseinässä

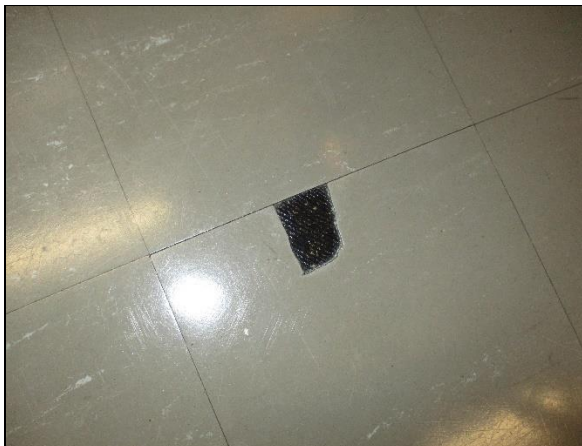
Halkeillut linoleumlaatta yläasteen (B) 1. kerroksessa

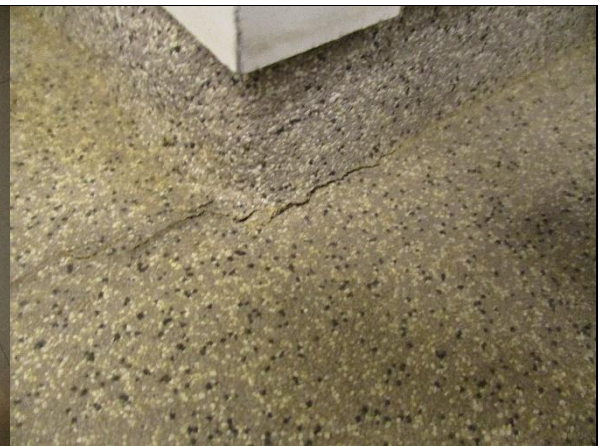
Keittiön lattiamateriaalina oli epoksintyyppistä massalattiaa. Yläasteen (B) puoleisen osan lattiasa oli halkeamia, laajennuksen (E1) osan lattia oli melko hyvässä kunnossa. Suositellaan keittiön lattian uusimista.

Halkeillut keittiön lattia yläasteen (B) vanhalla puolella

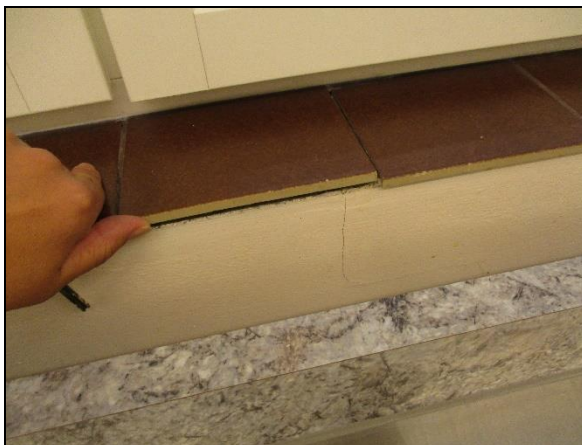
Irronneita ikkunalaattoja yläasteen (C) 1. kerroksessa

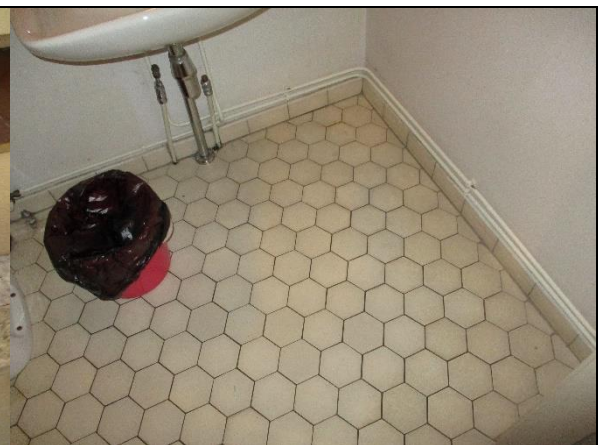
Alkuperäisiä lattialaattoja yläasteen (B) terveydenhoitajan tilojen vessassa

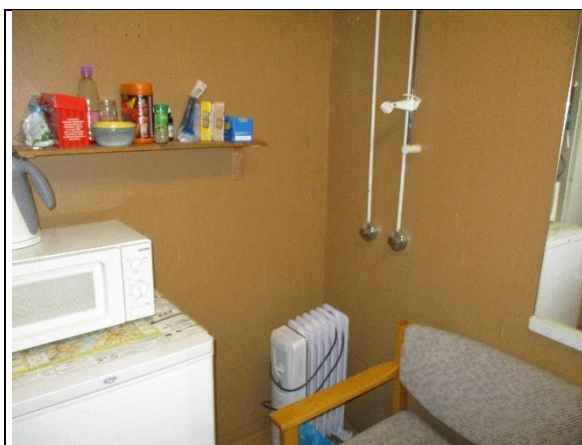
Yläasteen (B) kellarikerroksen siivoojien sosiaalitilojen seinämattomateriaalia

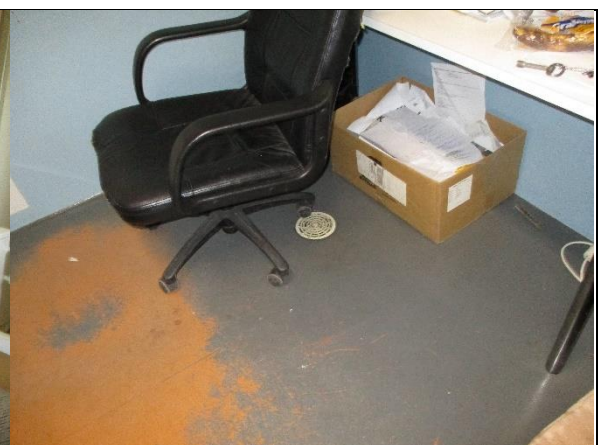
Kiinteistöhoitajien yläasteen (B) sosiaalitilojen kellarikerroksen lattia

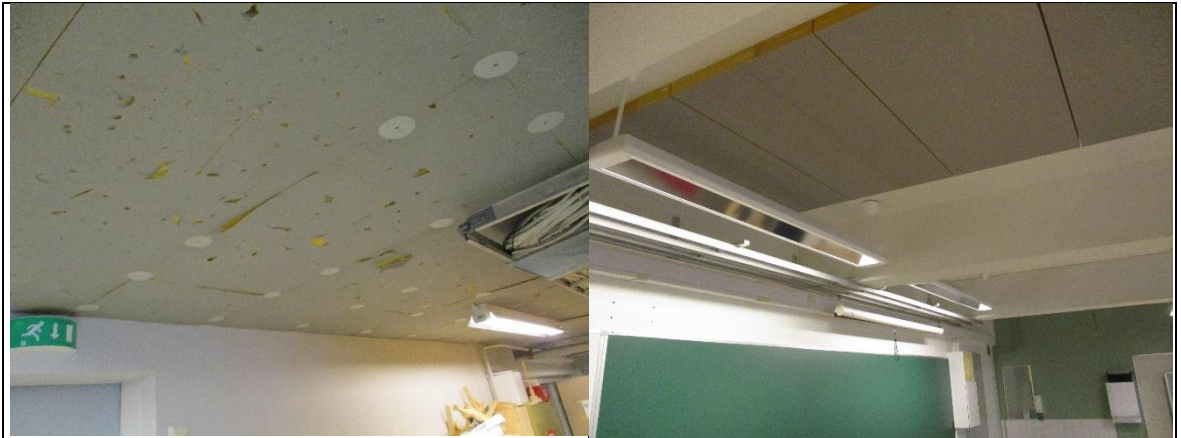
Vahingoittuneita akustiikkalevyjä ala-asteen (A1) puutyöluokassa

Akustiikkalevyjä, joissa mineraalivillakuidut näkyvissä ala-asteen (A2) erityisopetussiivessä

| Toimenpide-ehdotukset | Kustannusarvio | Muut tarkennukset |
|---|---|---|
| Akustiikkalevyjen uusiminen | 150 000 € | |

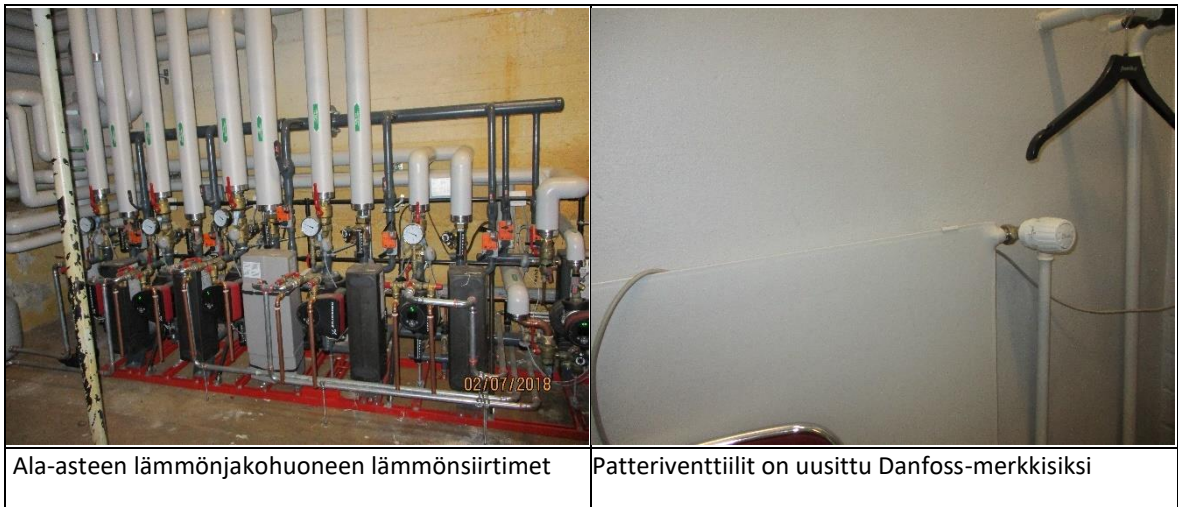
Ala-asteen lämmönjakohuoneen lämmönsiirtimet

Patteriventtiilit on uusittu Danfoss-merkkisiksi

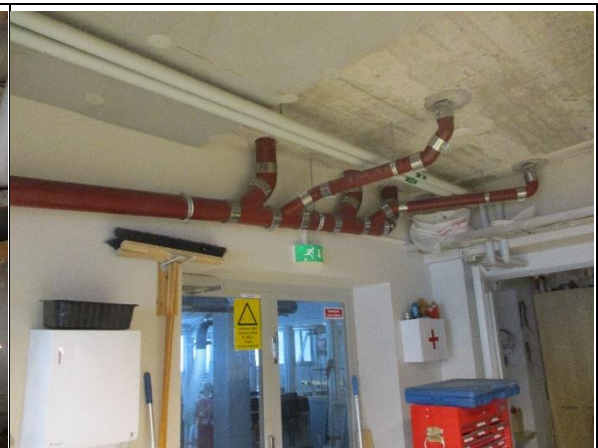
Uusittuja viemärointejä teknisessä luokassa

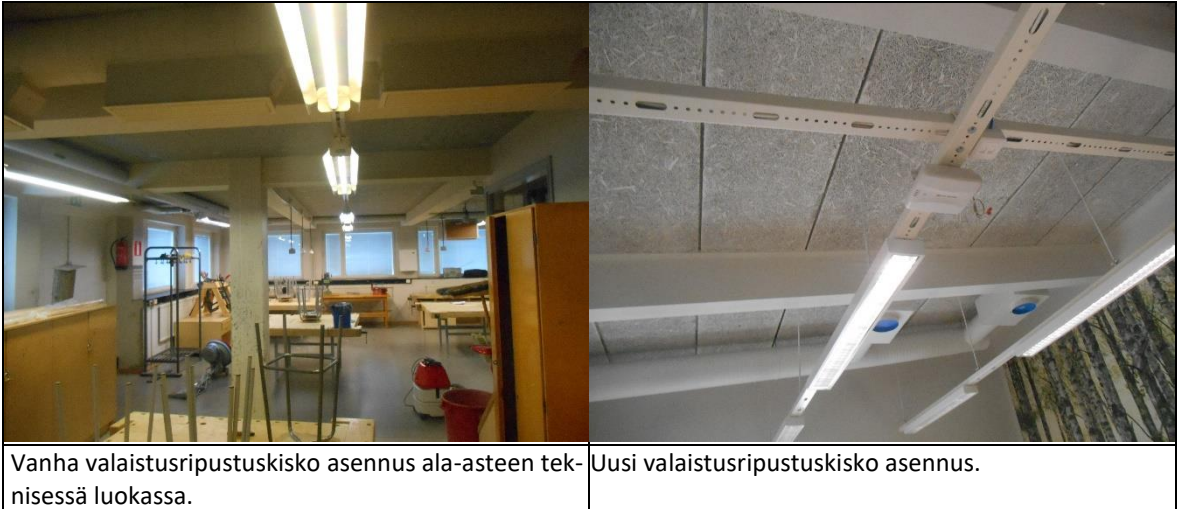
Vanha valaistusripustuskisko asennus ala-asteen teknisessä luokassa.

Uusi valaistusripustuskisko asennus.

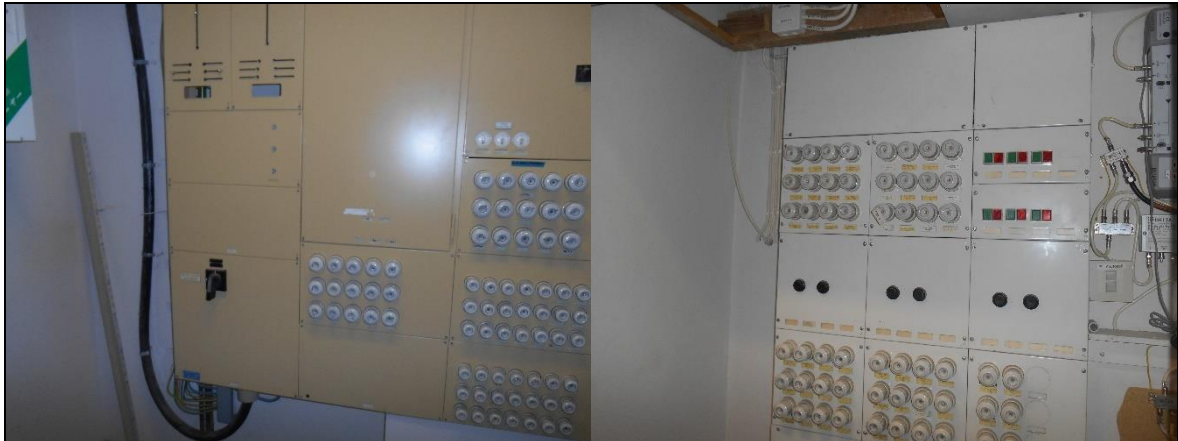
Ylä-asteen pääkeskus

Vanha tulppavaroakeskus

| Toimenpide-ehdotukset | Kustannusarvio | Muut tarkennukset |
|---|---|---|
| Keskusten ja nousukaapelien uusiminen | 90 000 € | |

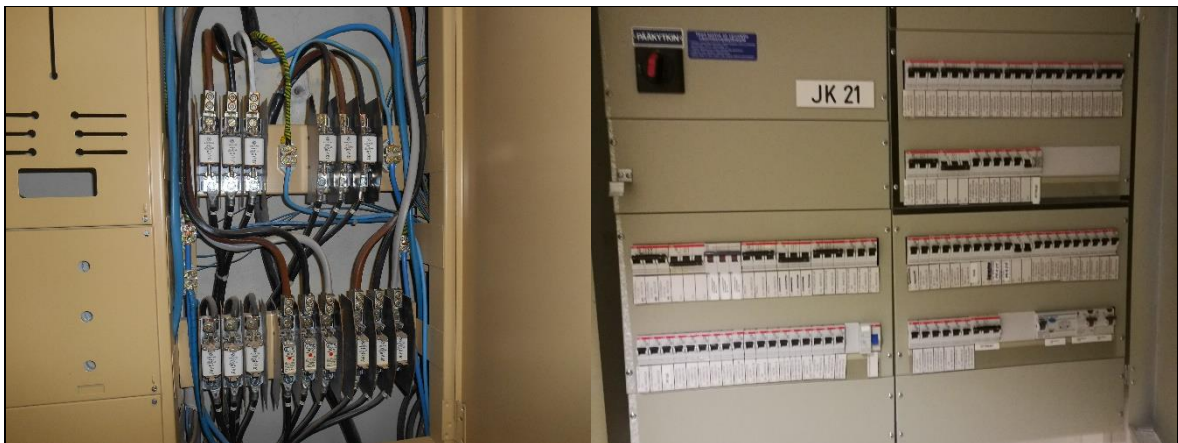
Kahvasulake lähtöjä ala-asteen pääkeskuksessa

Uusittu jakokeskus johdonsuojilla ja vikavirtasuojilla varustettuna

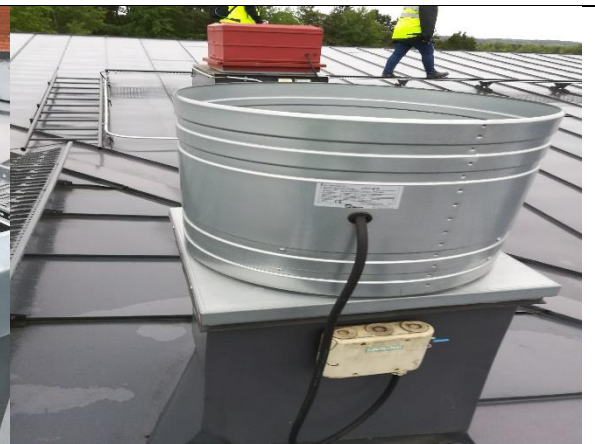
Puhallin katolla turvakytkimellä varustettuna

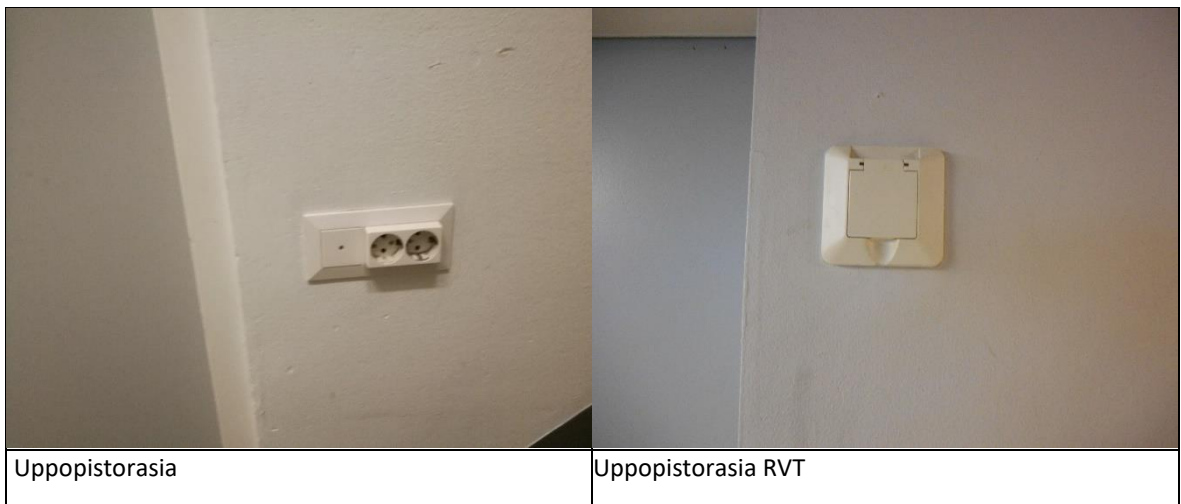
Uppopistorasia

Uppopistorasia RVT

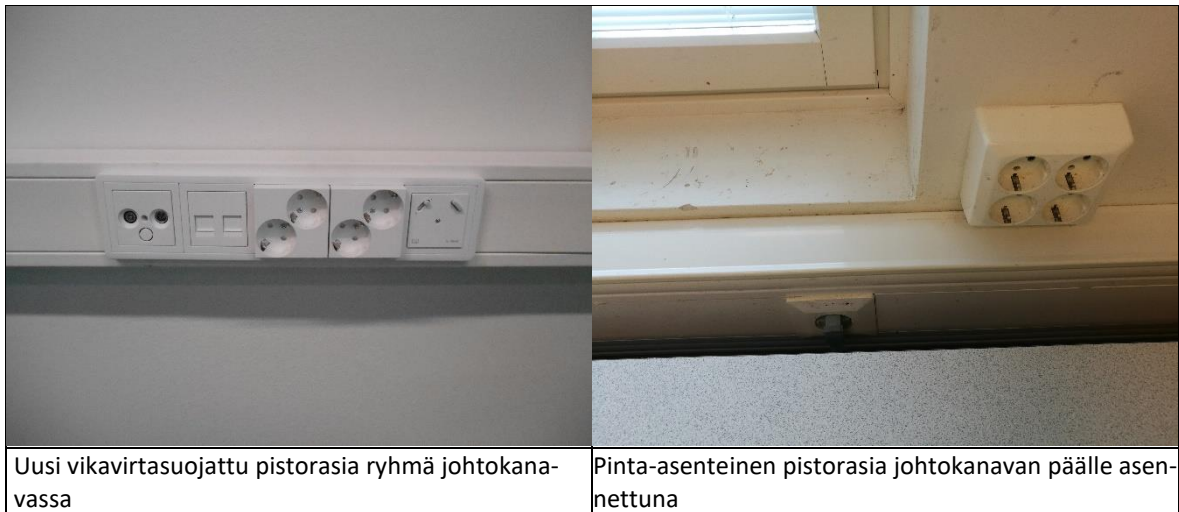
Uusi vikavirtasuojattu pistorasia ryhmä johtokanavassa

Pinta-asenteinen pistorasia johtokanavan päälle asennettuna

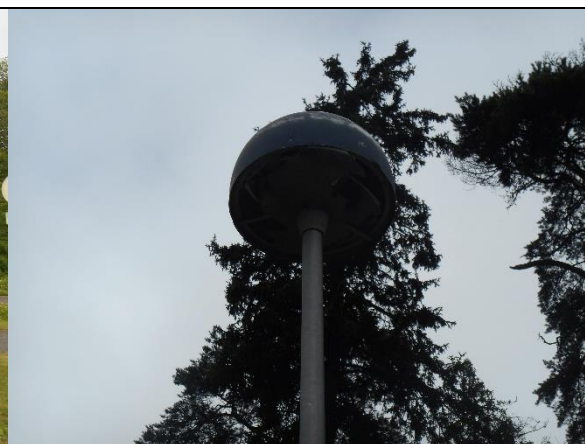
Vanha valaisinkupu

| Toimenpide-ehdotukset | Kustannusarvio | Muut tarkennukset |
|---|---|---|
| Pylväsvalaisinten uusiminen | 30 000€ | |

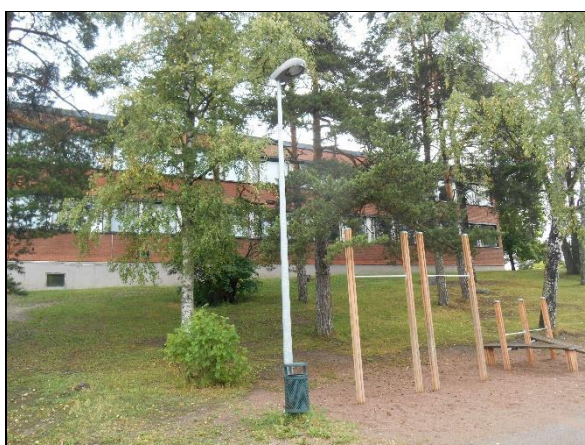
Kauhavalaisin

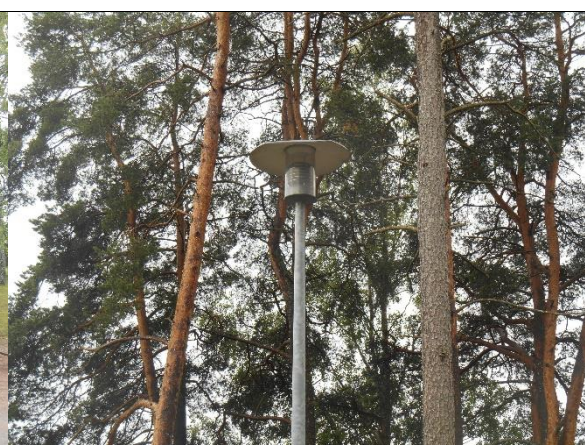
Uusittu valaisinkupu

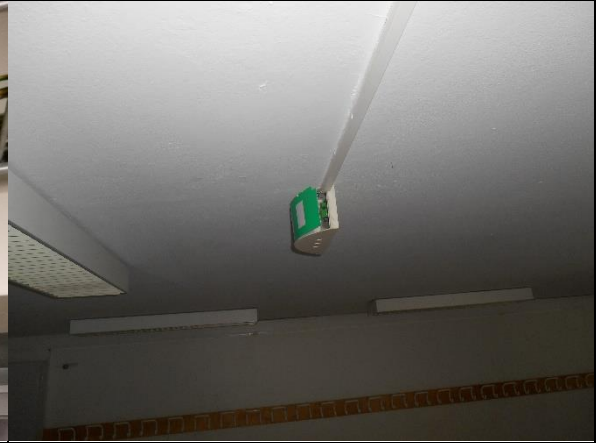
Opastevalaisin katossa, kupu irronneena
