# KUNTOARVIO

RISTIKALLION LASTENTALO  
RISTIKALLION KOULU JA RISTIKALLION PÄIVÄKOTI

KAARINA

13.12.2018

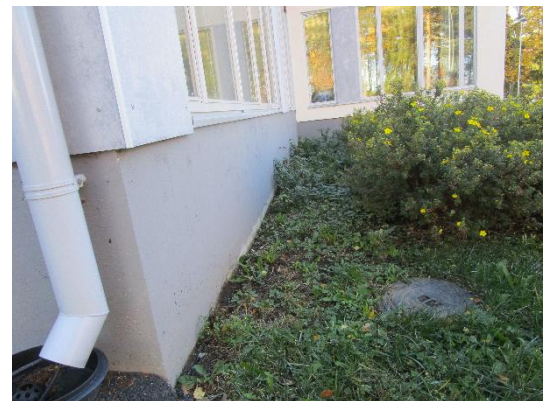
Kulkualueet ovat hyväkuntoiset. Pysäköintialueen puoleisella julkisivulla nurmialue on kiinni sokkelissa. Nurmialueilla sokkelin vierustalla on suositeltavaa olla sorakaistale. Sorakaistale estää kosteuskuorman siirtymistä sokkelirakenteisiin.

*Nurmialue on kiinni sokkelissa.*

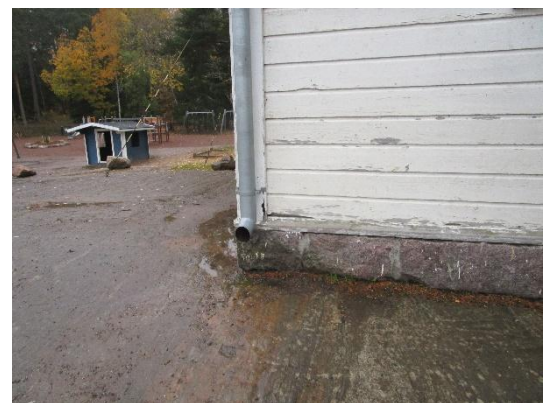
Tallikoulun kattosadevedet ohjautuvat kallio-osuudella osittain kivijalan väleistä rymintätilaan.

*Tallikoulun kattovesien ohjaus.*

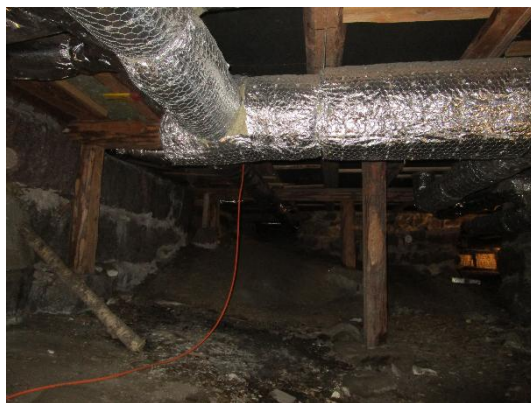
*Puukoulun ryömintätilan maapohjassa havaittiin kosteutta.*

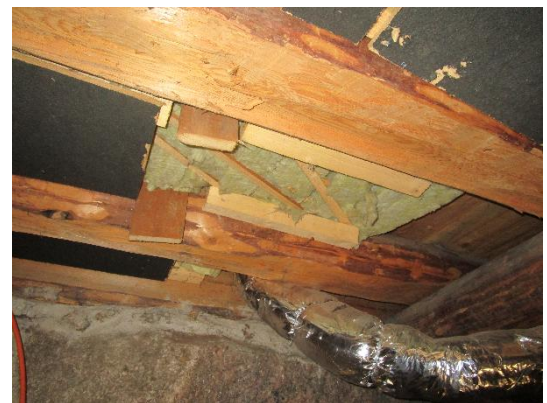
*Puukoulun alapohjaa on lisälämmöneristetty. Asennukset ovat puutteellisia.*

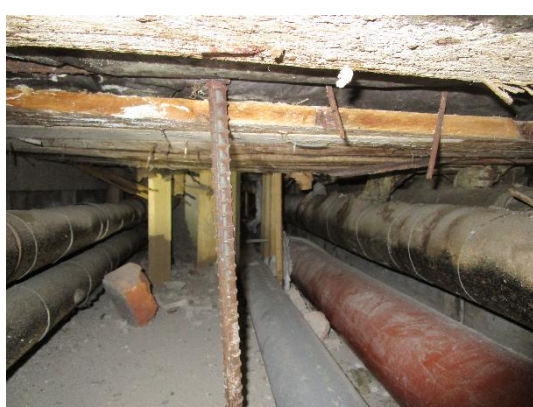
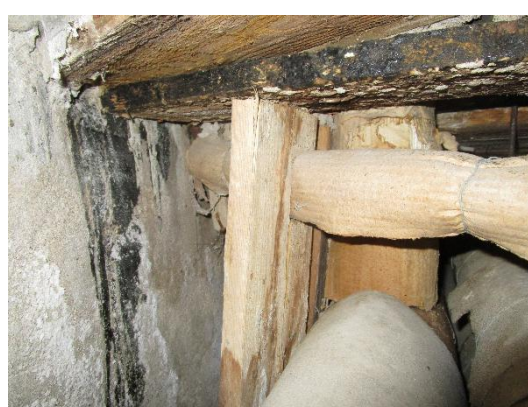
Kivikoulun varastotilasta on käyttiluukku putkikanaalin, joka johtaa rivitaloon. Kivikoulun alle jatkuvalla osuudella kanaalissa havaittiin runsaasti rakennusaikaista jätettä ja eloperäistä materiaalia, sekä kosteusjälkiä ja näkyvää mikrobikasvustoa. Kanaali tulee puhdistaa, tiivistää ja alipaineistaa, sekä määrittää materiaalinäyttein haitta-aineet. Lisäksi kanaalin johtava käyttiluukku on tiivistämätön, luukun tiivistys.

*Kivikoulun alapohjan putkikanaalissa on Kanaaliin on käyntiluukku varastotilasta.*

*kosteusvaurioitunutta rakennusmateriaalia.*

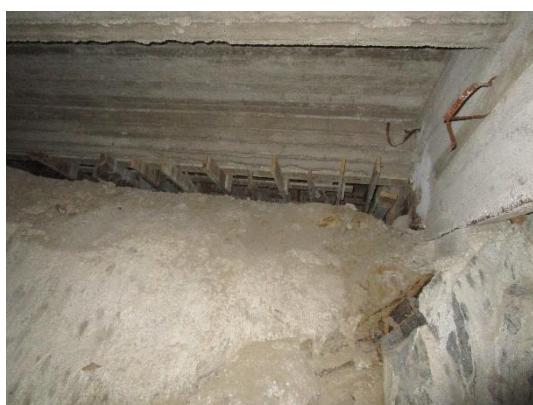
*Kivikoulun ryömintätilassa on vanhoja muottilautoja.*

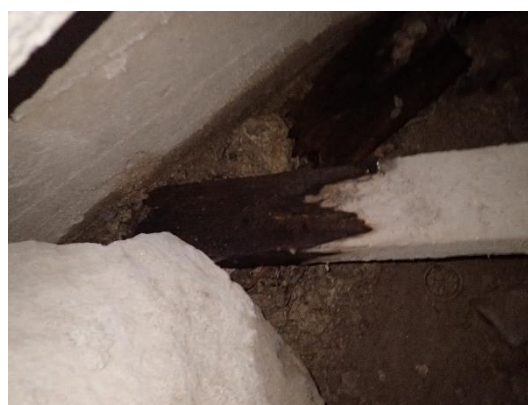
*Ryömintätilassa on kosteusvaurioitunutta puumateriaalia.*

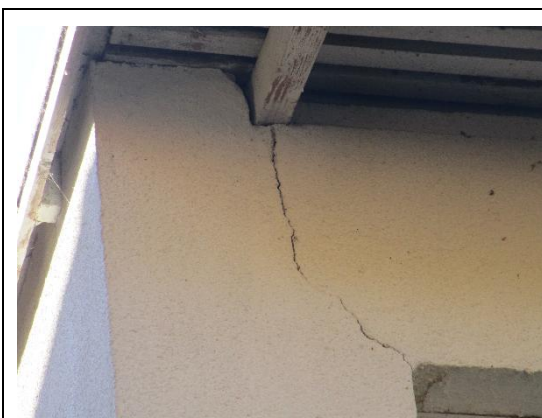
Kivikoulun julkisivujen rappauspinnassa on jokunen halkeama. Muilta osin julkisivut ovat hyväkuntoiset. Saadun tiedon mukaan eteläjulkisivu on maalattu vuonna 2017.

*Kivikoulun julkisivussa vähäistä halkeilua.*

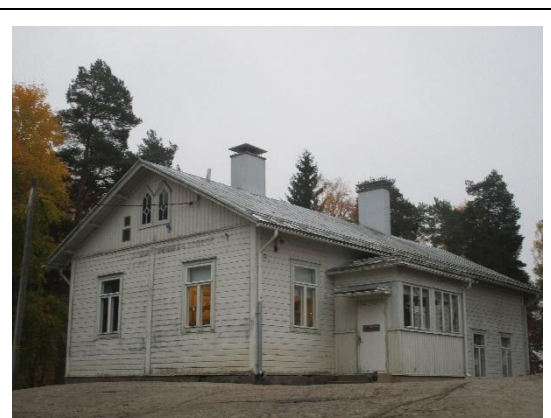
*Tallikoulun ulkoverhouksen maalipinnoite hilseilee.*

Ulkoverhouksen maalipinnoite hilseilee. Tarkastelujakson aikana verhouksen maalaus.

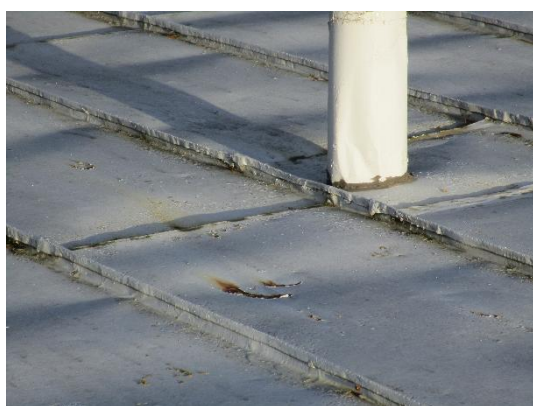
*Kivikoulun alkuperäisessä katteessa havaittavissa alkavaa ruostumista.*

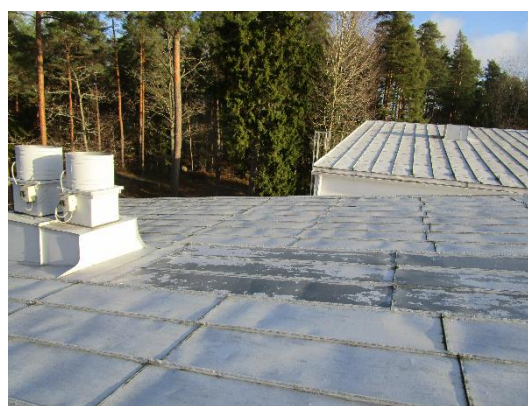
*Ja katteen pinnoite hilseilee.*

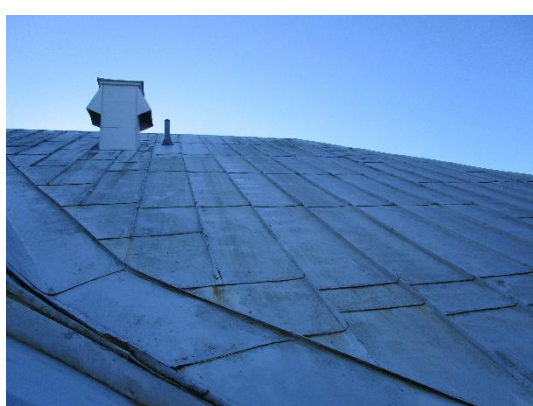
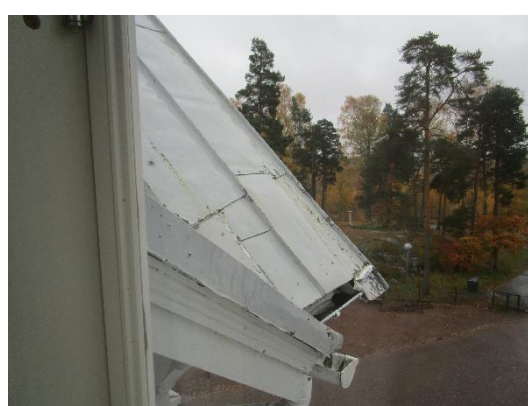
Kuntoarvion kiinteistökierröksellä 18.10.2018 havaittiin peltikatteen maalipinnoitteen hilseilyä ja osan ränneistä rikkoutuneen ja ne tulee uusia kiinnityksineen vesikatteen uusimisen yhteydessä. Kylmässä yläpohjan rakenteissa on vesivuotojälkiä. Tilan 213 sisäkatossa, ulkoseinissä ja komeron seinissä havaittiin runsaasti vanhoista vesikattovuodoista johtuvia kosteusjälkiä. Tilan ulkonurkassa olevan vinttikomeron ulkoseinässä havaittiin myös lahovaurioitumista.

*Puukoulun peltikatteen maalaus irtoaa*

*osittain alustasta.*

Suositlemme vesikatteen uusimista. Ennen vesikatteen uusimista suositellaan tehtäväksi rakenteiden yläpohja, alapohja ja ulkoseinät vauriokartoitusta/-tutkimusta rakenneavauksilla, materiaalinäytteillä ja merkkiainekokeita. Katso havainnot kohta 5.2 Perustukset, perusmuuri ja alapohja ja 5.3 Julkisivut. Korjauskustannukset ja -laajuus tarkentuvat kuntotutkimuksen myötä, joten PTS-taulukossa ei ole esitetty kyseistä korjauskustannusta.

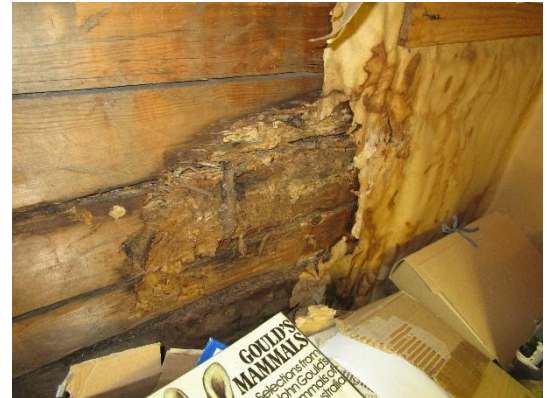
*Puukoulun vinttikomeron ulkoseinällä laho-  
vaurioita.*

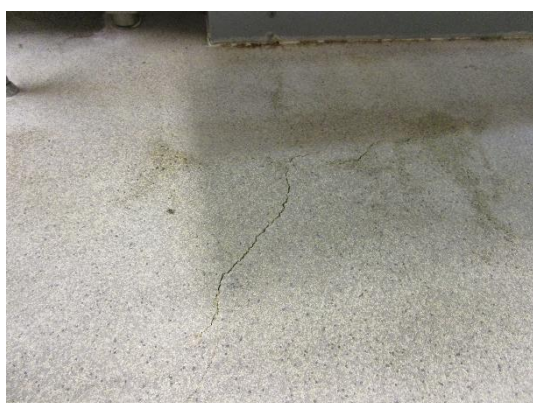
Kuntoarvion kiinteistökierröksellä 18.10.2018 havaittiin keittiön lattiapinnoitteessa halkeilua. Halkeamat on suositeltavaa tiivistää huoltotoimenpiteenä. Jatkossa pinnoitteen kuntoa on suositeltavaa seurata. Akrylibetonipinnoitteen kesimääräinen tekninen käyttöikä on 20-30 vuotta. Keittiössä on putkieristeiden villoja näkyvissä.

*Keittiön lattiapinnoitteessa on halkeama.*

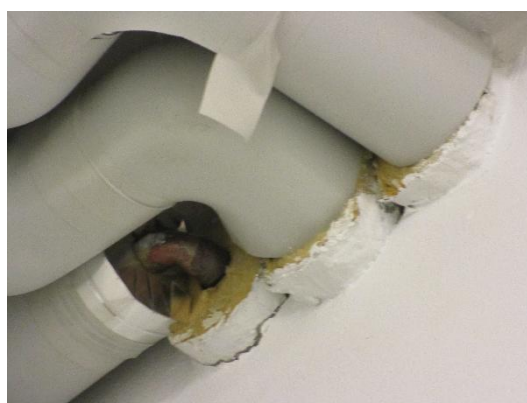
*Keittiössä putkieristeiden villoja näkyvissä.*

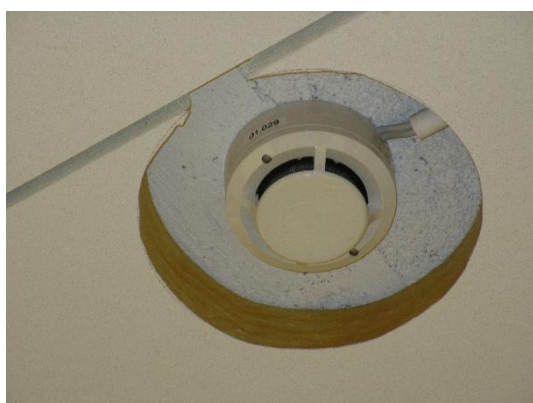
*Kivikoulu reunoista pinnoittamaton akustolevy palovarointimien kohdilla.*

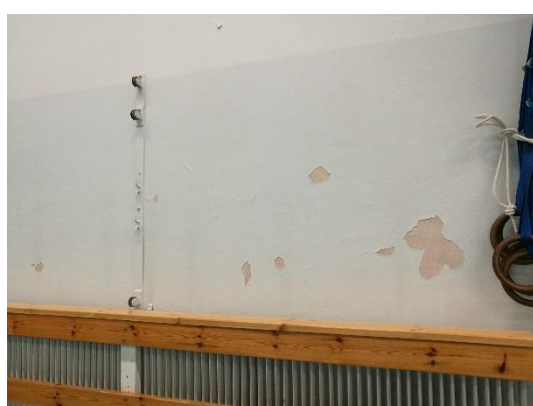
*Liikuntasalin seininen maalipinnoite hilseilee.*

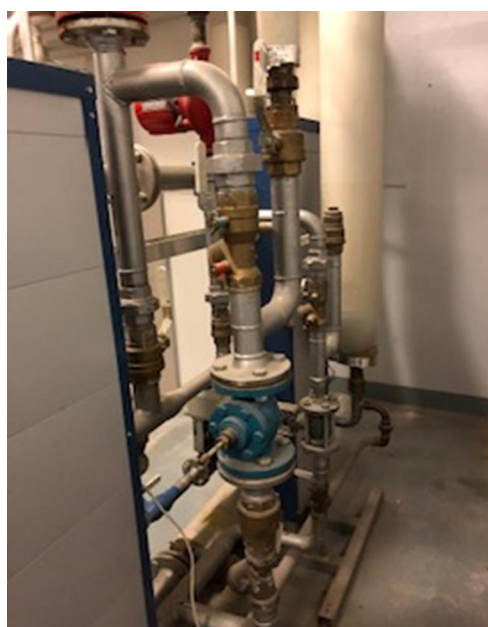
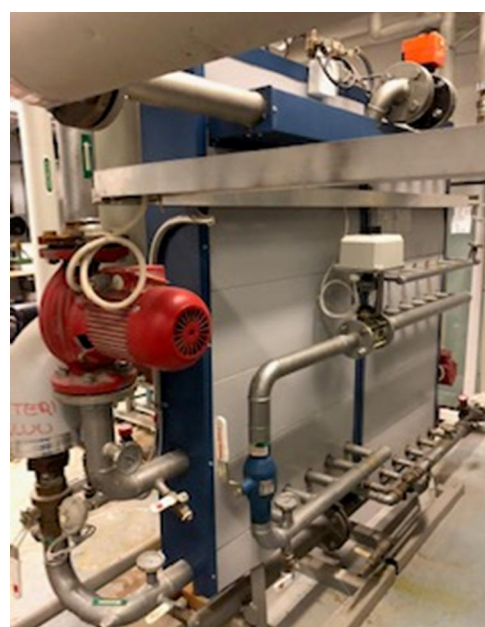
Vuodelta 1991 valmistuneet lämmönvaihtimet (kivikoulun ja puukoulun) ovat saavuttaneet tilastollisen teknisen käyttöikänsä ja olemme suositelleet uusimistoimenpiteitä tarkastelujaksolle. Vaihtimien vaikutusalue on kivikoulu ja puukoulu.

*Kivikoulun lämmönvaihdin vuodelta 1991.*

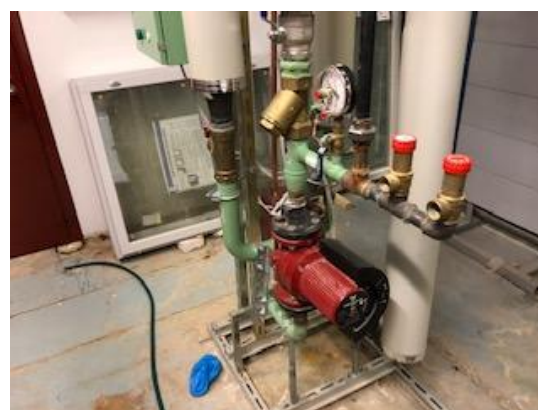
*Ilmanvaihdon lämmityksen vaihdin vuodelta 2005, varoventtiilit putkittamatta.*

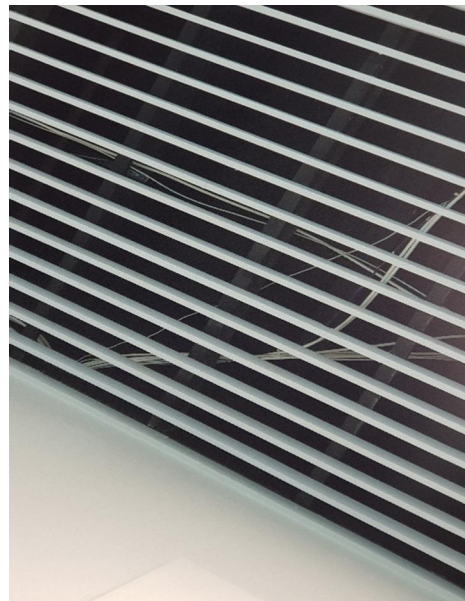
*Kaapeli-asennukset liikuntasalissa vapaasti ritiläkaton yläpuolella.*

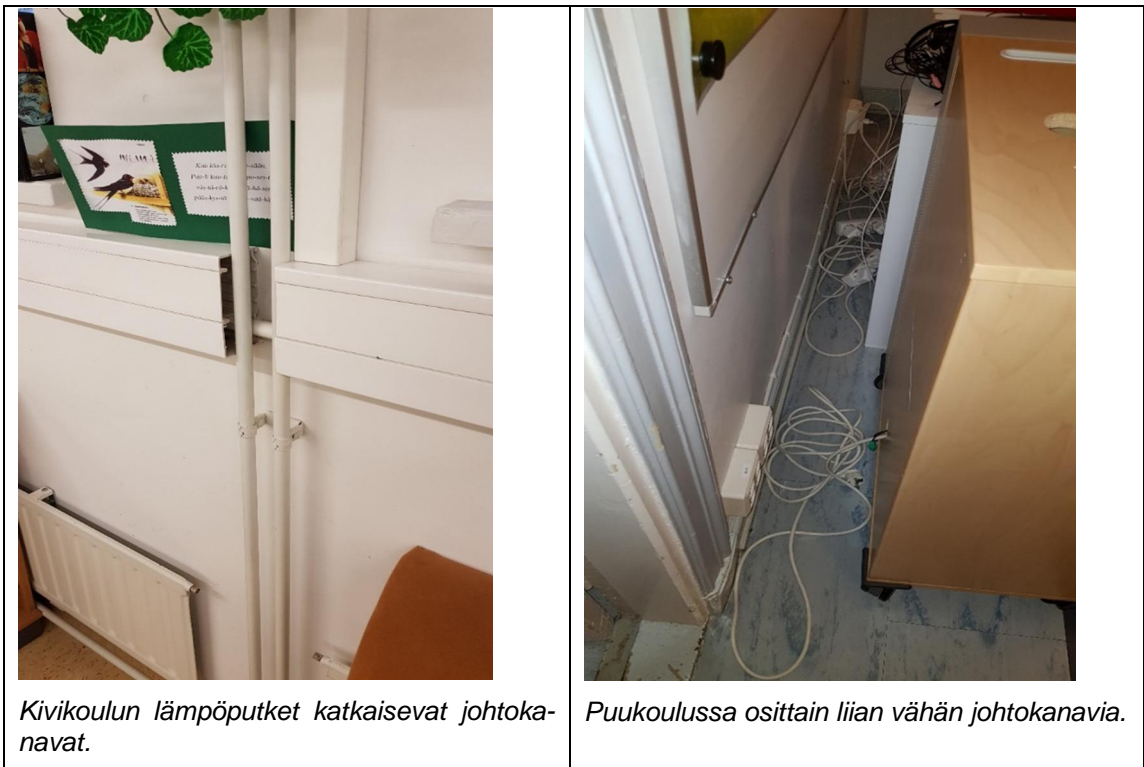
Kivikoulun lämpöputket katkaisevat johtokanavat.

Puukoulussa osittain liian vähän johtokanavia.

Mikäli tiloissa tehdään saneeraustoimenpiteitä, suositellaan uusimaan johtokanavia. Muuten tarkastelujaksolla riittävät normaalit huolto- ja kunnossapitotoimenpiteet.

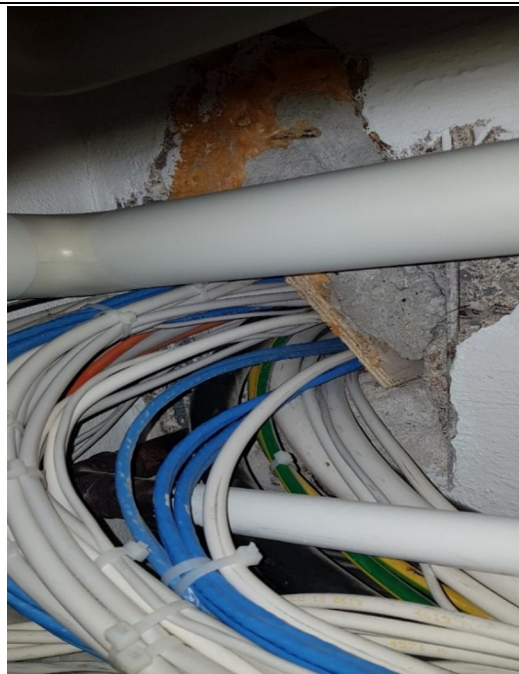
*Kivikoulun kerrostenvälinen läpivienti on puutteellinen.*

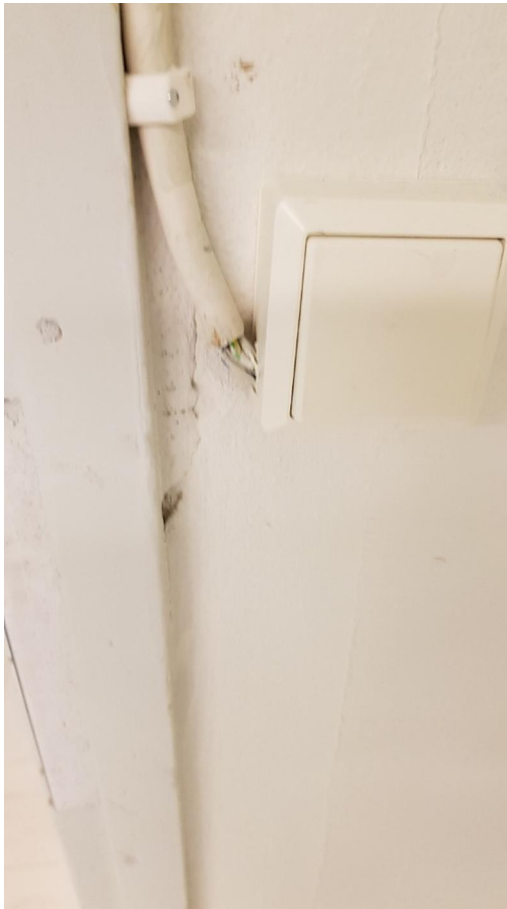
*Kivikoulun valaisinkytkimen kaapeli vaurioitunut.*

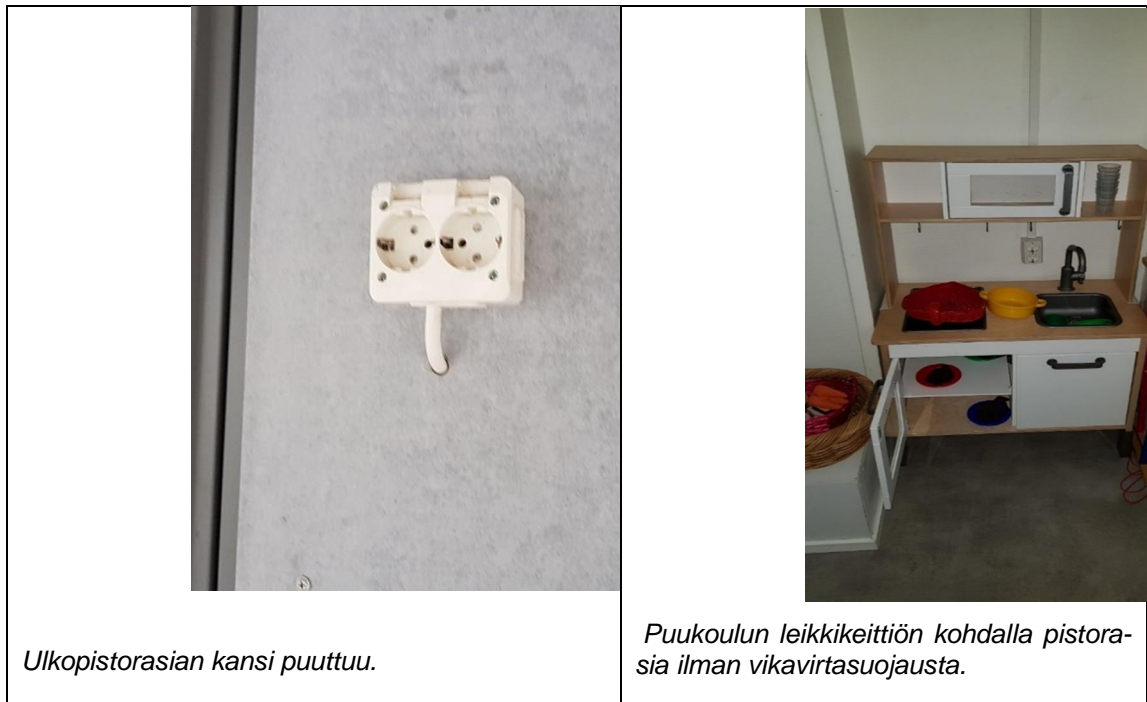
*Ulkopistorasian kansi puuttuu.*

*Puukoulun leikkikeittiön kohdalla pistorasiasia ilman vikavirtasuojauksia.*

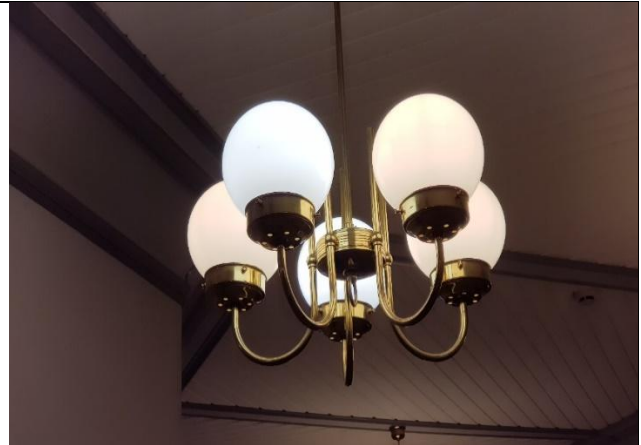
*Puurakennuksen valaisimissa vaihteleva värilämpötila.*

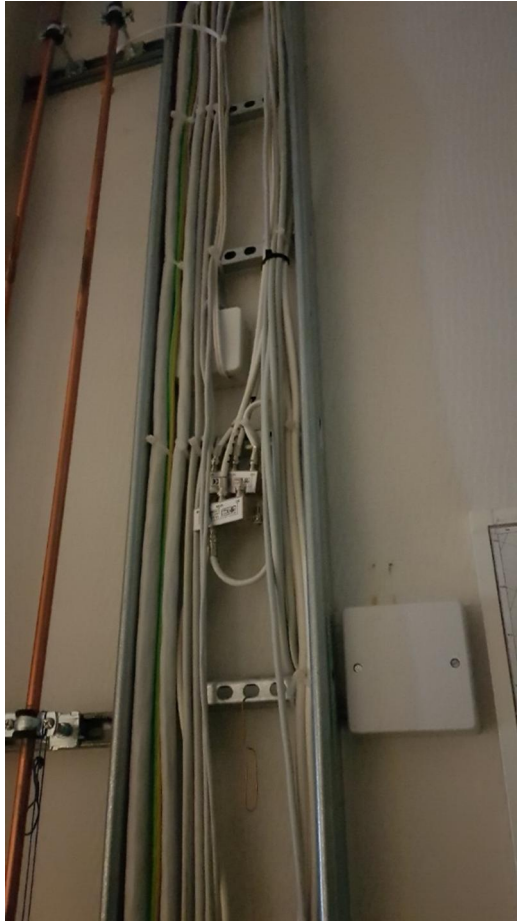
*Puukoulun antenniasennukset kiinnittämättä.*

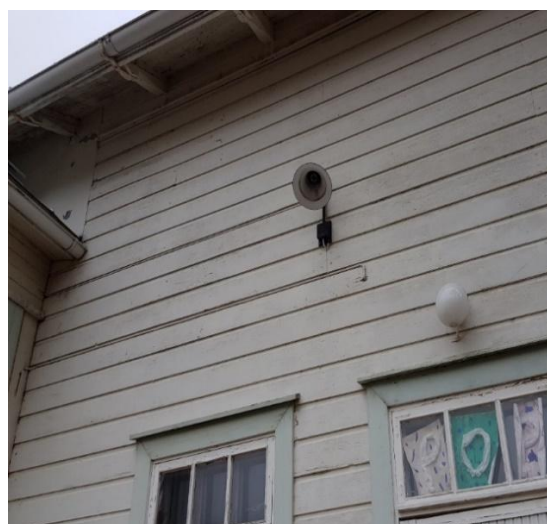
*Ulkovalaisimet ilman lamppuja.*
