## Koulurakentamisen ohjausryhmä kok.2

#### 3 Hovirinnan ja Valkeavuoren koulujen tutkimukset, rakennusterveysasiantuntija Jouni Vuohijoki, Vahanen Oy

# Hovirinnan koulu

# Valkeavuoren koulun tutkimukset

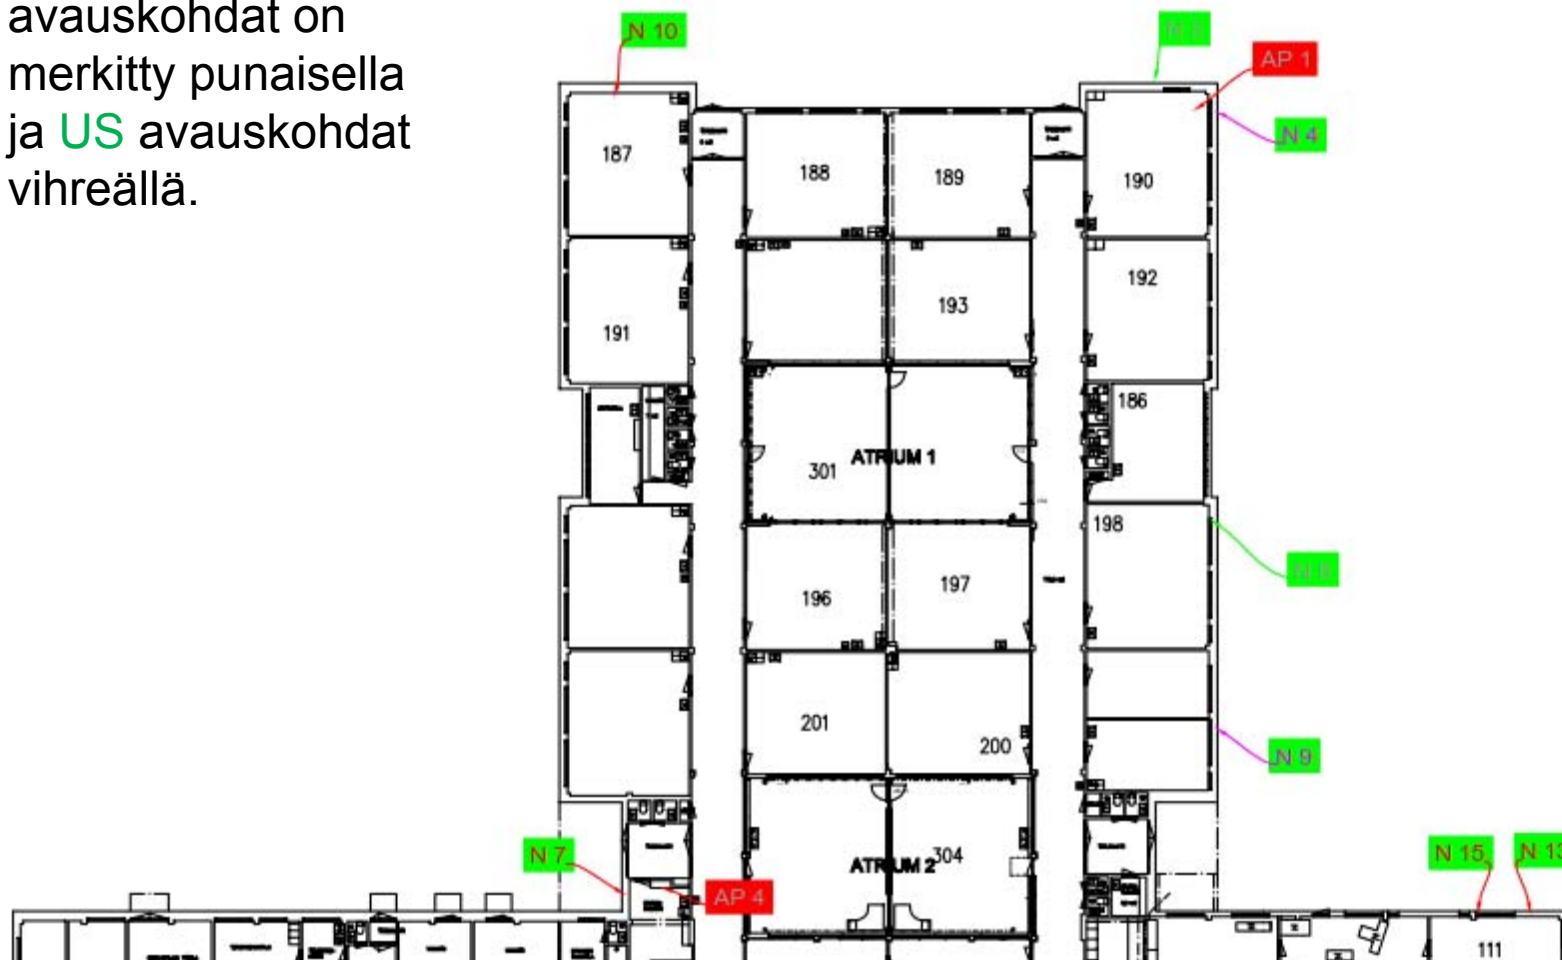
# US ja AP avauskohdat

Pohjakuvissa AP avauskohdat on merkitty punaisella ja US avauskohdat vihreällä.

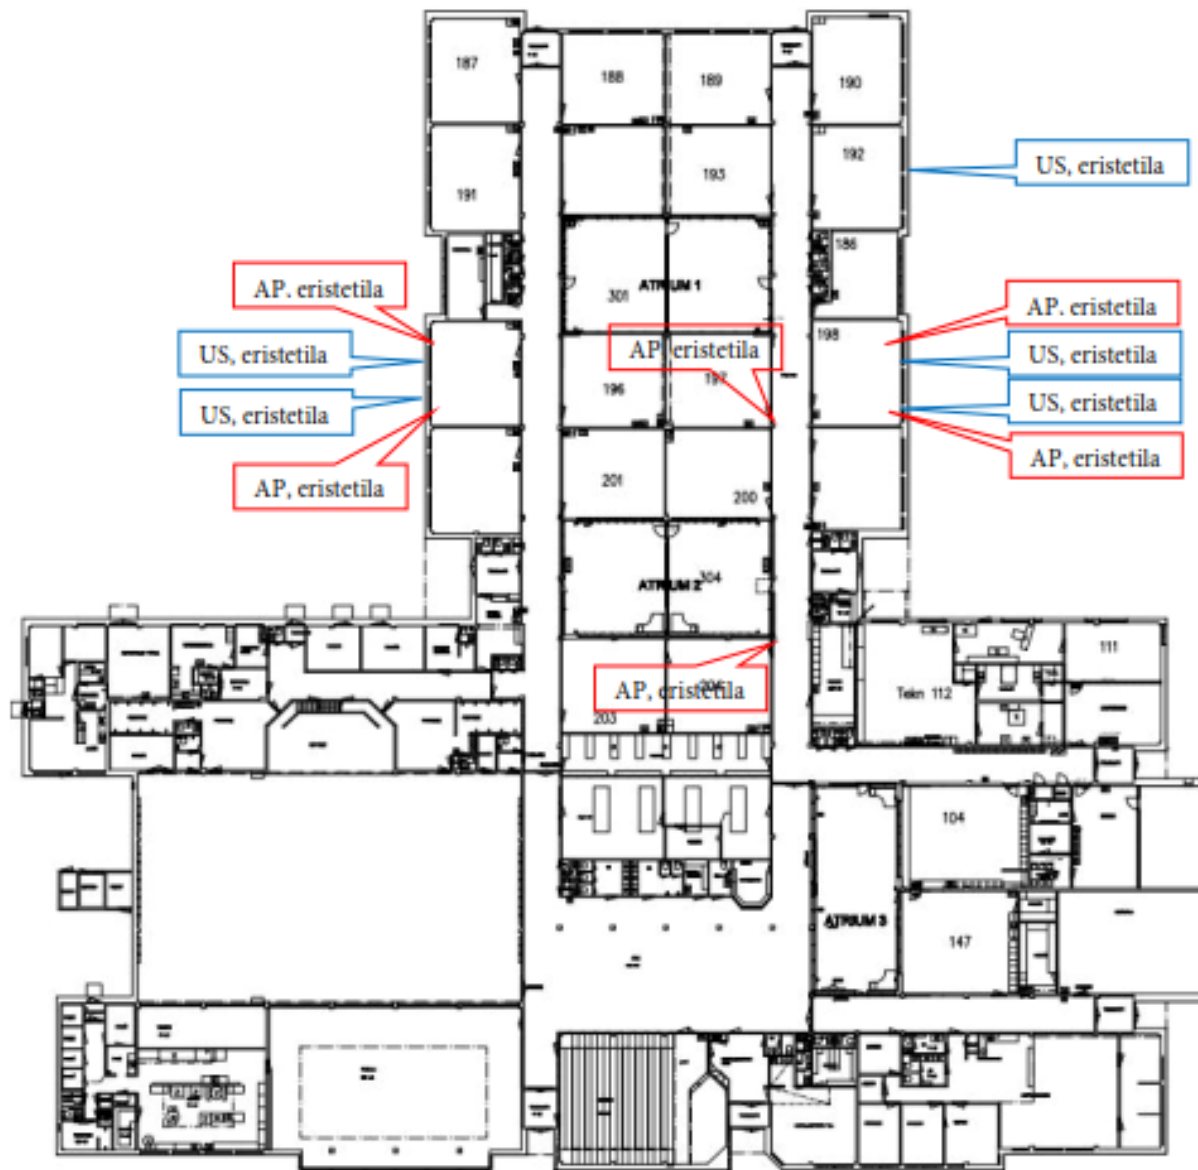
- Merkkiainekokeita tehtiin luokkiin 192, 198 ja 202 sekä käytävätilaan.
- Merkkiainekokeilla havaittiin ilmavuotoa seuraavista paikoista:
  - Ulkoseinien ja alapohjan liitoskohdat
  - Ikkunaliittymät
  - AP:n liikuntasauama
  - AP läpiviennit
    - Sadevesiviemärit
    - Viemärien läpiviennit
    - Sähkökaapelien läpiviennit

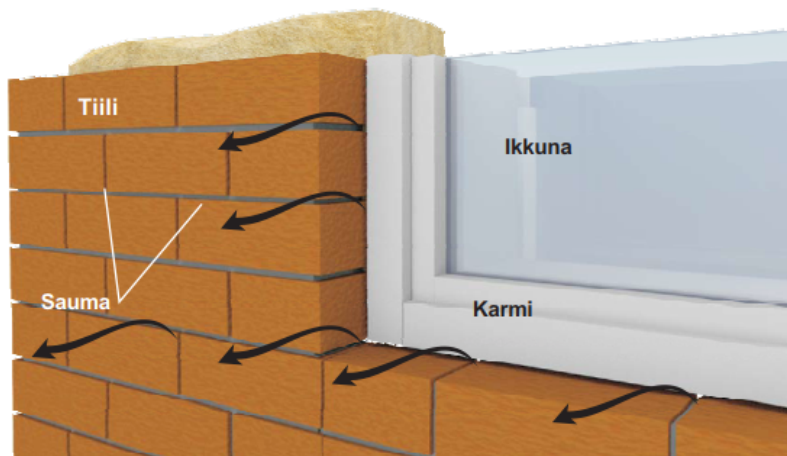
Kaaviokuva tiilitalon ulkoseinän ilmavuodoista.

- Ulkoseinärakenteet ovat ikäisiinsä rakennuksiin verrattuna tavanomaisessa kunnossa.
- Sisäilman laadun parantamiseksi riittää rakenteiden ja niiden rajapintojen sekä muiden mahdollisten ilmanvuotokohtien tiivistäminen
- Ennen rakennuksen peruskorjausta on kuitenkin syytä pohtia korjauksen laajuutta myös energiataloudellisuuden kannalta.
- Tiivistyskorjaus tehdään joka tapauksessa.
- Korjaustöiden laadunvarmistus on tärkeää.

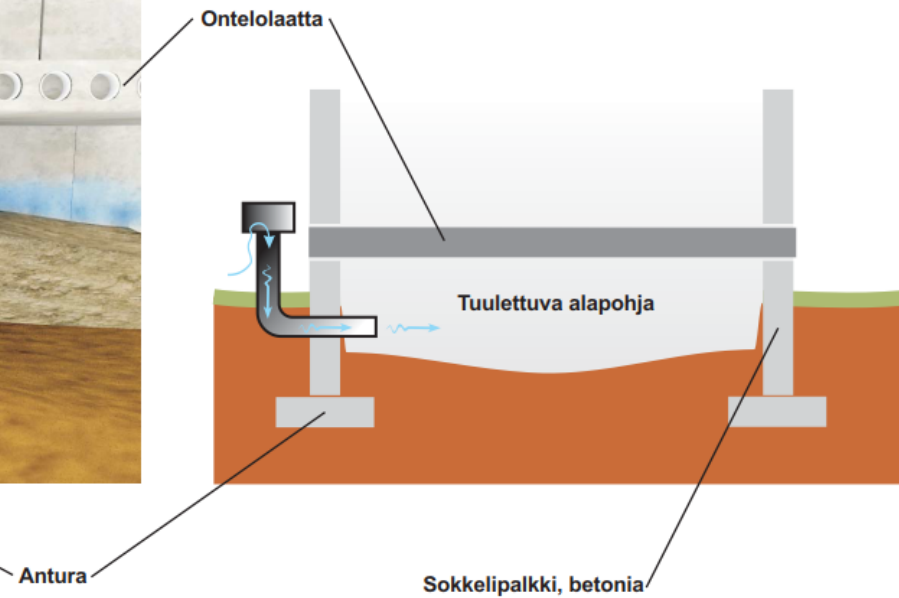
- Rakennuksen alla olevissa tiloissa olevat muottilaudat ja muu eloperäinen jäte ovat mikrobivaurioituneet maakosteuden vaikutuksesta.
- Tiloista pääsee alipaineen vaikutuksesta vuotoilmaa sisätiloihin. Vuotoilman mukana sisälle kulkeutuu myös epäpuhtauksia ja mikrobikasvuun viittaavaa hajua.
- Tehtyjen havaintojen perusteella ryömintätilasta ja alustiloista kulkeutuvat epäpuhtaudet ovat Valkeavuoren koulun B rakennuksessa merkittävin sisäilman laatua heikentävä tekijä.
- Sisäilman laadun parantamiseksi suosittelemme eloperäisen jätteen poistamista, rakenteiden tiivistyskorjauksia sekä alustilojen alipaineistamista - - - seurantamittaukset
