Yhteenveto tehdyistä tutkimuksista ja korjauksista

Päiväys	02.04.2020
Projekti	Yhteenveto tehdyistä tutkimuksista ja korjauksista
Tilaaja	Kaarinan Kaupunki
Kohde	Piikkiön Yhtenäiskoulu Koulutie 2, 21500 Kaarina

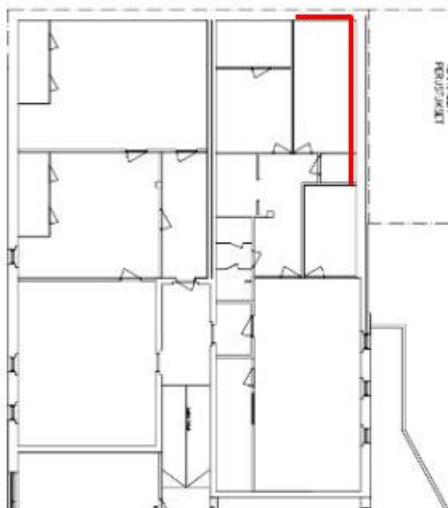
Maanvastaisten ulkoseinien havaittiin kosteutta ja kosteusjälkiä alla olevan kuvan osoittamalla alueella. Kyseiset seinät hiotaan lattiasta kattoon puhtaaseen betonipintaan saakka.

Jalkalistat ja lattioiden linoleum-matot poistetaan korjattavien seinien vierustoilta 10 – 20 cm matkalta, ja betonilattia hiotaan puhtaaseen betonipintaan. Ulkoseinien ja kantavien väliseinien maalipinnat ja tasoitteet hiotaan puhtaaseen betonipintaan noin 60 cm korkeudelle samoilta alueilta. Ennen uudelleenrakentamista seinien kosteustilanne varmistetaan porareikämittauksilla.
