RAPORTTI

PIISPANLÄHTEEN ALAKOULU

ASBESTINÄYTTEET

6.11.2019

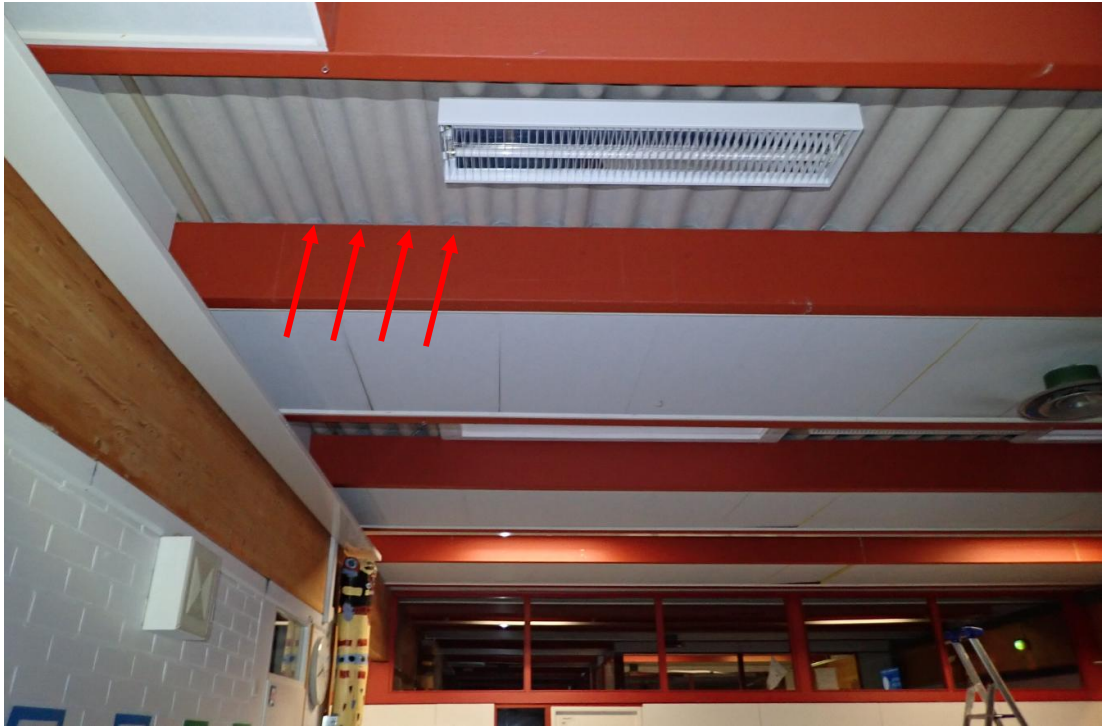
Kuva 1. Esimerkki yläpölyjen tarkastuspaikan sijainnista rakenteessa. Nuolet osoittavat yläpölyjen kertymisvälejä palkkien ja aaltolevyn välissä.

Yläpölyä oli kertynyt erittäin runsaasti kaikissa tarkastuspaikoissa palkkien päälle. Yläpölykertymiä todettiin olevan runsaasti myös muilla pinnoilla, kuten johtokouruilla, ilmanvaihtokanavilla, tiilimuurattujen väliseinien tasopinnoille jne.

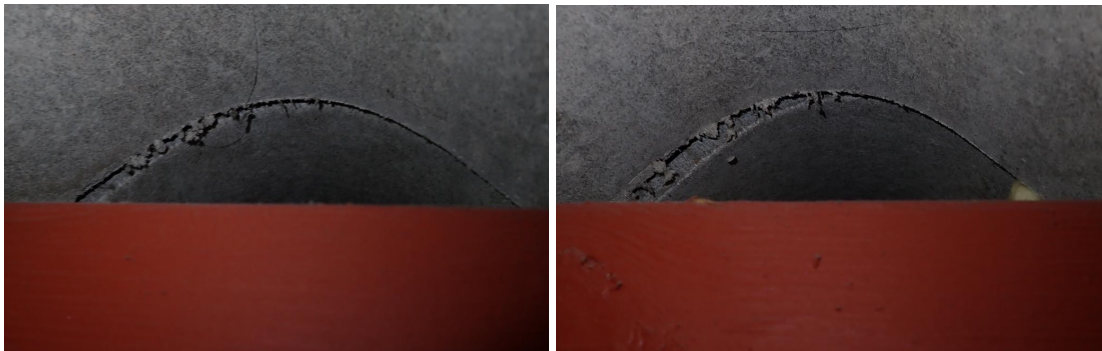
Aaltoprofiililevyjen välinen sauma on joka toisen palkin päällä. Osassa jatkoksia oli havaittavissa karheaa leikkuupintaa.

Kuvat 2 ja 3. Tyyppiesimerkkejä levyjen leikkuupinnoista.

Kattolevyjen saumakohtien alla olevat yläpölyt ja karkeampi lika tulee puhdistaa asbestipurkutyönä. Samassa yhteydessä on suositeltavaa poistaa myös muut yläpölyt. Asbestia sisältävien kuitusementtilevyjen epätasaiset leikkuupinnat tulee käsitellä siten, että rikkinäisten pintojen kautta ei vapaudu kuituja. Kuitusementtilevyjen väliset avonaiset saumat ja katon läpiviennit tulee tiivistää siten, ettei levyjen päältä pääse varisemaan pölyä tai muruja sisätilojen puolelle.

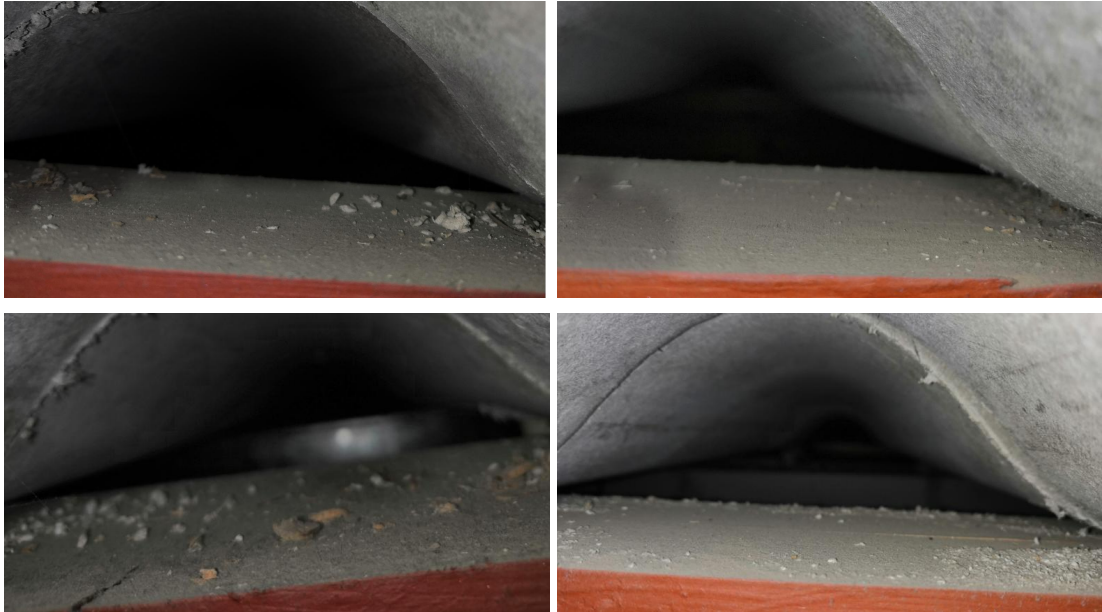
Etenkin kattolevyjen jatkoskohtien alla, palkkien päällä, oli hienojakoisen pölyn lisäksi karkeampaa likaa. Jatkoskohdissa havaittiin mm. puupurua sekä kuitusementtilevyrouheeksi arvioitua raetta. Yhtenäisenä jatkuvien kuitusementtilevyjen ja palkkien välissä yläpölyt olivat säännönmukaisesti hienojakoisempaa.

Kuvat 4 – 7. Lähikuvia jatkoskohtien pölykoostumuksista ja karkeammasta liasta.

Kattolevyjen saumakohtien alta otetuissa neljässä näytteessä todettiin kaikissa asbestia. Kaikissa otetuissa neljässä näytteessä oli mukana muruja, joiden arvioitiin irronneen kattolevyistä, jotka sisältävät asbestia.

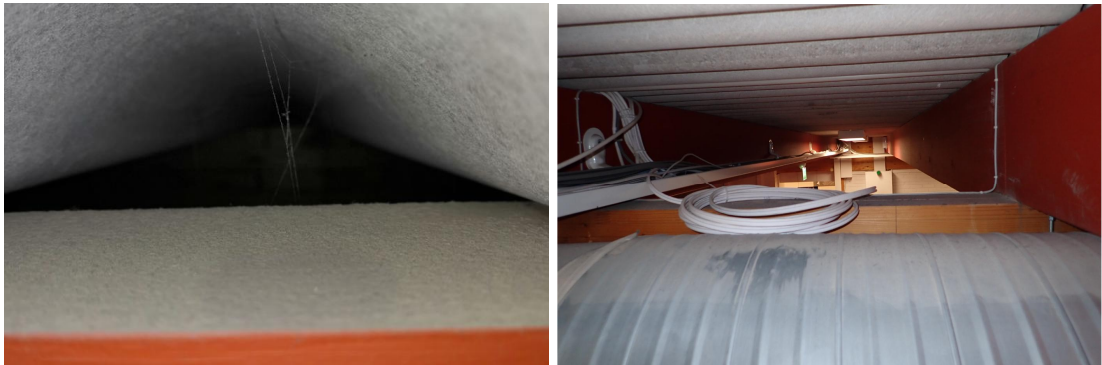
Kuvat 8 ja 9. Yhtenäisenä jatkuvien levyjen kohdilla yläpölyjen koostumus oli hienojakoisempaa. Yläpölyjä oli erittäin runsaasti myös kaikilla muilla yläpinnoilla.

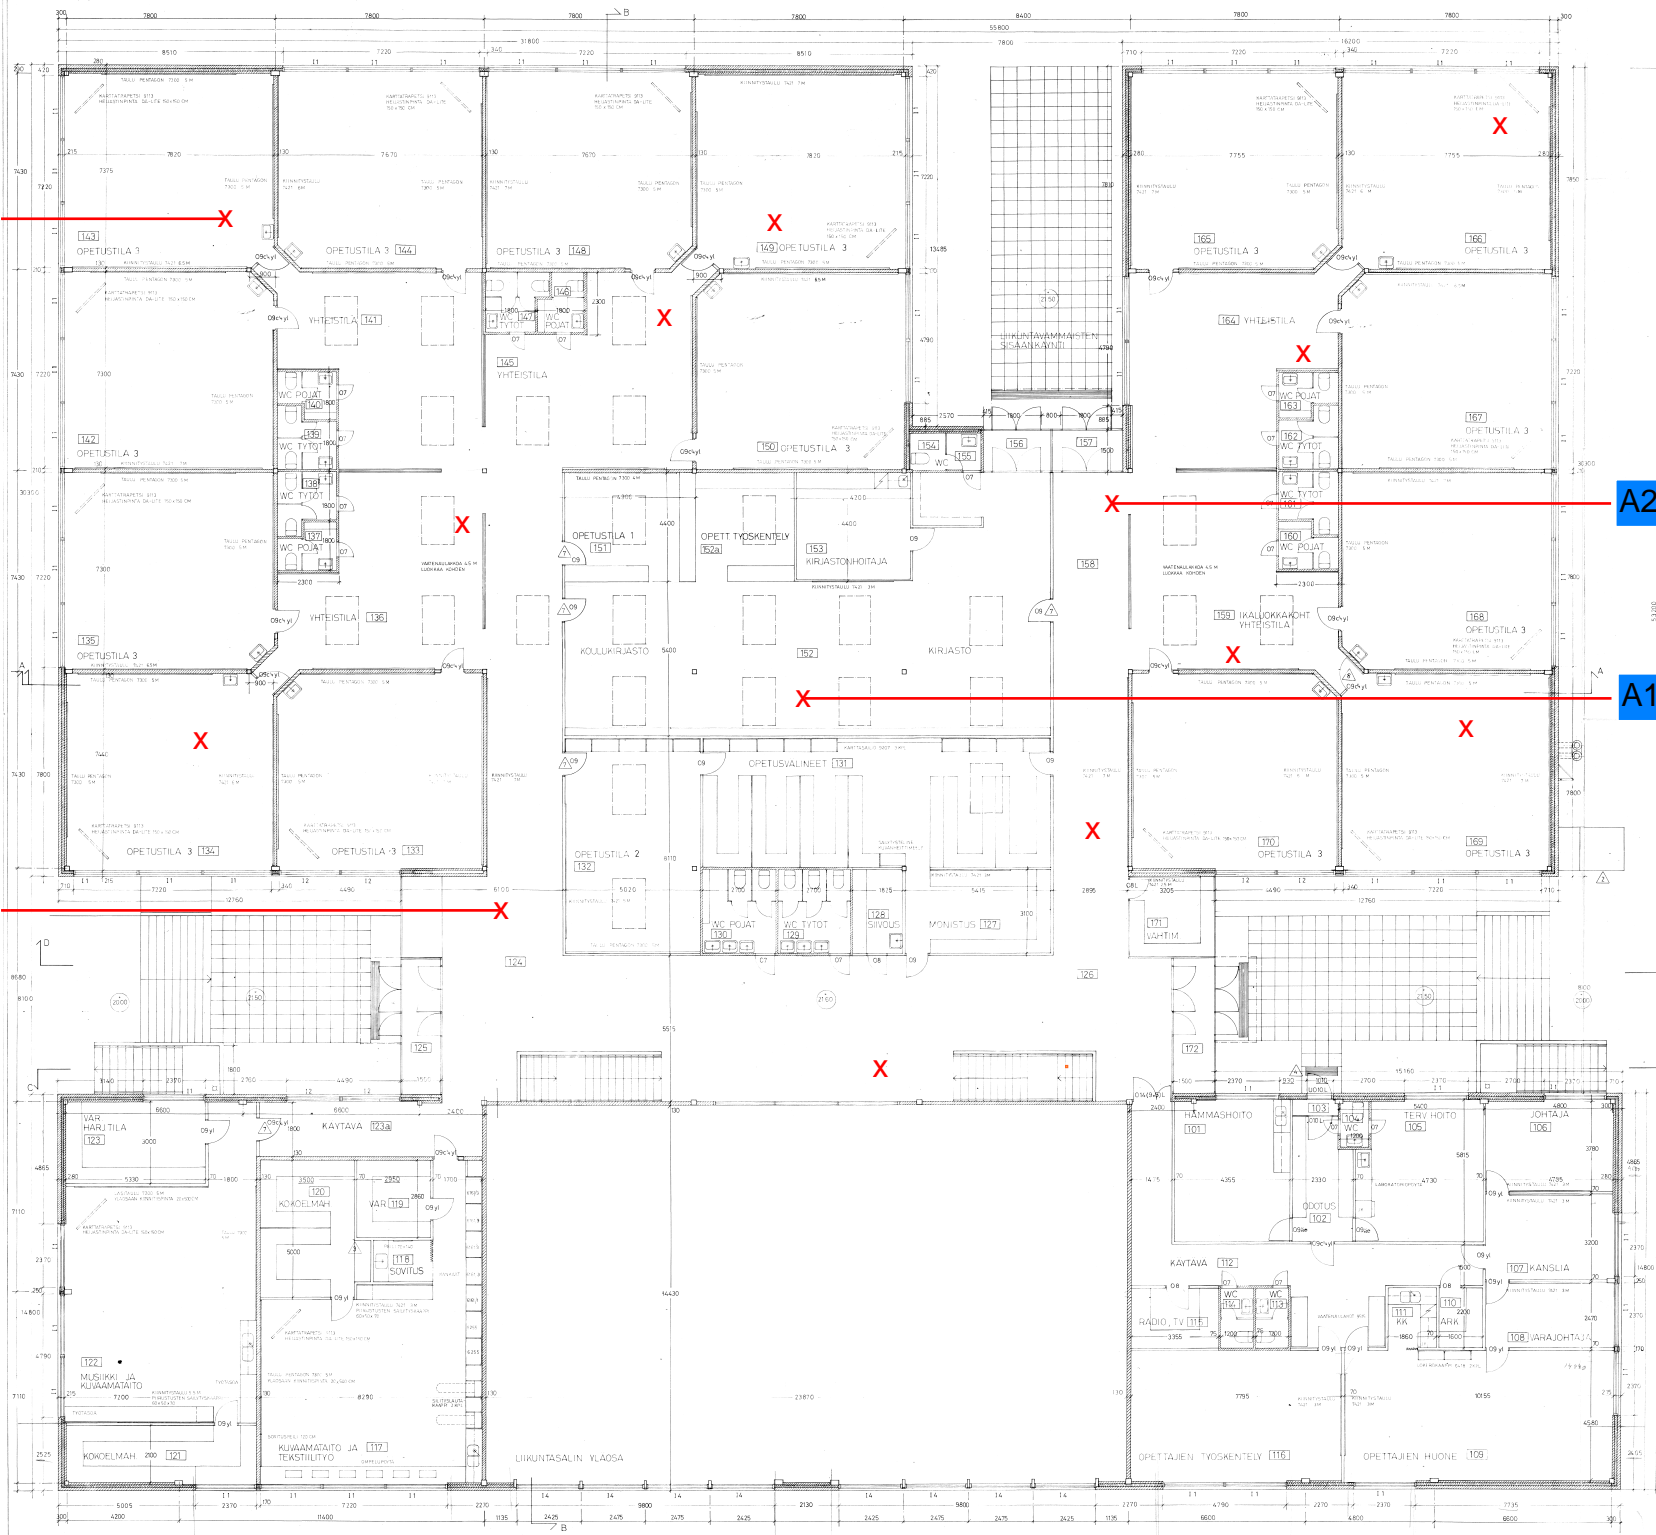
Yläpölyjen määrää arvioitiin aistinvaraisesti 14 pisteestä. Tarkastuspisteet on merkitty liitteen 1 pohjakuvaan. Koska havainnot kaikissa tarkastuspaikoissa olivat yhteneväiset, ei tarkastuspaikkoja ole yksilöity tunnuksin.

Tarkastusten yhteydessä 18.10.2019 otettiin asbestikuitunäytteet A1-A4 yläpölyistä ja karkeammasta liasta. Näytteet otettiin kannatinpalkkien päältä kattolevyjen saumakohtien alta ja pölyn mukana oli kaikissa otetuissa näytteissä kuitusementtilevyn paloiksi arvioitua murua. Näytteenottoaikat valittiin pistokoemaisesti eri puolilta rakennusosaa. Kaikissa otetuissa näytteissä esiintyi kahta asbestia, krysotiilia ja amosiittia. Saadun tiedon mukaan kattolevyt sisältävät asbestia.

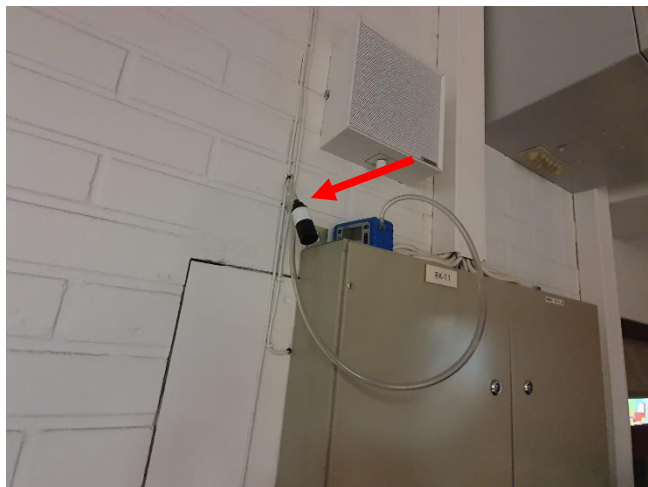
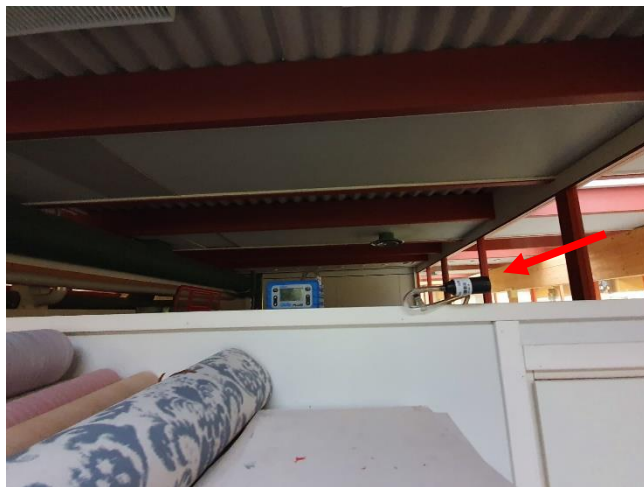
1. ruokala (AT labra Oy, cm752504)
2. aula, tila 124 (AT labra Oy, cm752501)
3. opetusvälinevarasto, tila 131 (AT labra Oy, cm788128)
4. yhteistila, tila 170 (AT labra Oy, cm752488)
5. eteisaula, tila 174 (AT labra Oy, cm752487)
6. yhteistila, tila 175 (AT labra Oy, cm752485)

Kaikkien otettujen näytteiden asbestipitoisuus alittaa puhtaan tilan raja-arvon (alle 0,01 asbestipitoista kuitua/cm³ ilmaa).

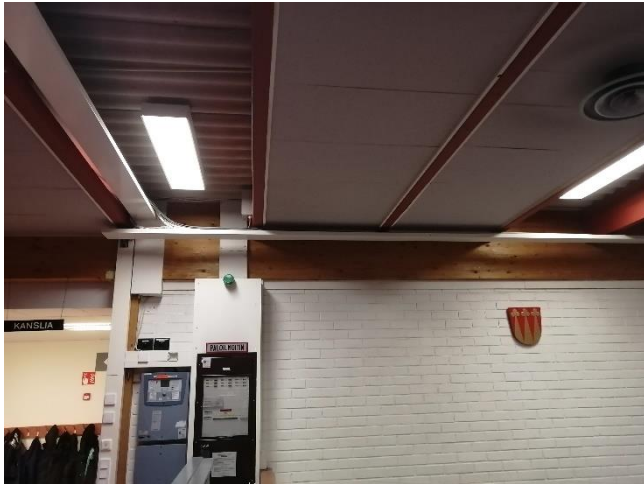
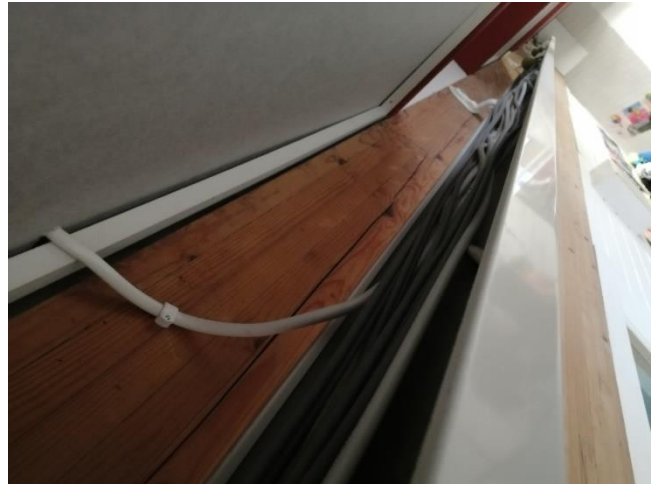
1. aula, tila 124 (AT labra Oy, näyte 1)
2. opetusvälinevarasto, tila 131 (AT labra Oy, näyte 2)
3. yhteistila, tila 135 (AT labra Oy, näyte 3)
4. käytävä, tila 158 (AT labra Oy, näyte 4)
5. vaate-tila, tila 159 (AT labra Oy, näyte 5)
6. eteisaula, tila 174 (AT labra Oy, näyte 6)

Pyyhintänäytteistä ei havaittu asbestipitoisia kuituja.
