Koulurakentamisen ohjausryhmä kok. 6

HANKESUUNNITELMA

HOVIRINNAN KOULUN

PERUSKORJAUS

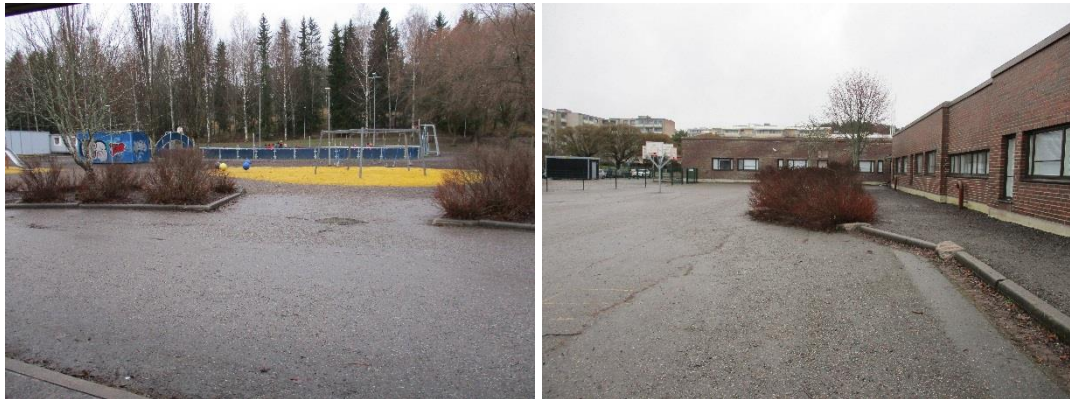
Kuntoluokka: 2

Rakennuksen ulkoalueet ovat kohtuullisessa kunnossa, viheralueiden ja istutusten kunnossapidon parantaminen lisää alueiden viihtyisyyttä.

Suosittelomme että, istutusalueiden kunto ja kasvu tarkastetaan, rajaukset korjataan ja sijoitetaan erilleen rakennuksesta siten, että niistä ei aiheudu kosteusrasitusta rakennukselle, eivätkä kasvuston juuret pääse tunkeutumaan salaojiin tai rakennuksen alle.

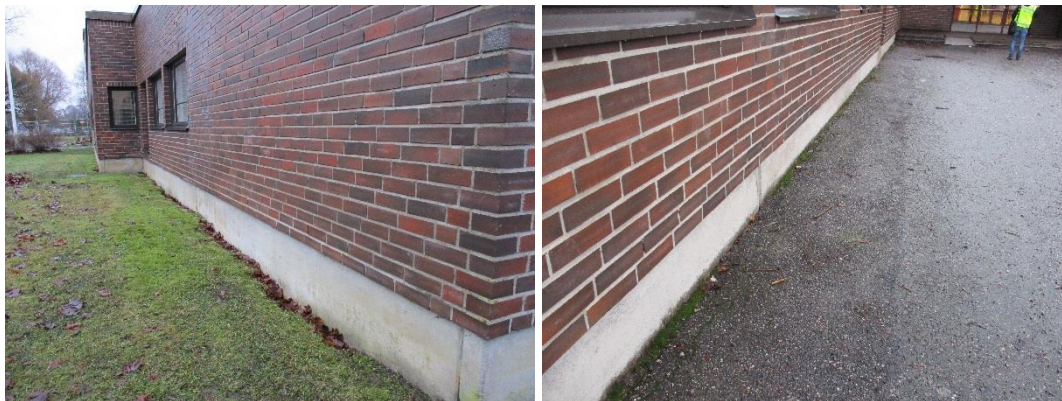
Kuntoluokka: 3

Ulkoseinien vierustäytöissä on havaittavissa painumaa

Suosittelimme että, rakennuksen seinän vierustäyttö nostetaan tasolle, josta ei pääse syntymään ilmayhteyttä alapohjaan. Maanpinta muotoillaan pois päin rakennuksesta, lisäksi seinän vierustan maatayttö erotetaan sokkelista riittävän leveällä sepelitäyttökaistalla ja patolevyrakenteella. Samassa yhteydessä uusitaan myös routasuojaus. Rakenteen korjaus tulee tehdä erikseen laadittavan rakennesuunnitelman mukaisesti.

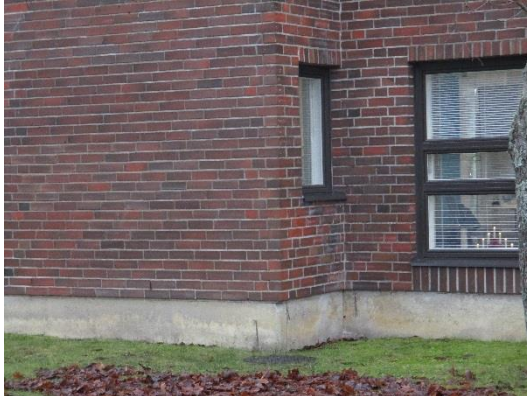
Seinärakenteista aiemmin tehtyjen tutkimusten perusteella ulkoseinien alaosien lämmöneristeet ovat paikoitellen mikrobivaurioituneet. Merkkiainekokeiden avulla todettiin, että ulkoseinärakenteiden ja niiden liitoskohtien kautta virtaa vuotoilmaa sisälle painerojen vaikutuksesta. Ilmavuotojen mukana huoneilmaan pääsee todennäköisesti myös epäpuhtauksia, jonka vuoksi ulkoseinärakenteiden sisällä oleva mikrobikasvu on riski sisäilman puhtaudelle.

*Sisänurkassa kosteusjälkiä.*

Ulkoseinien sisällä olevien mikrobivaurioiden korjaamiseksi ja sisäilman laadun parantamiseksi suosittelemme että, ulkopuolinen tiilimuuraus puretaan ja lämmöneristeet vaihdetaan. Lisäksi suosittelemme ulkoseinien sisäpintojen ja niiden liitoskohdat tiivistämistä. Korjaustyöt tulee tehdä erillisen korjaussuunnitelman mukaisesti, ja korjaussuunnittelussa tulee käyttää pätevää korjausrakentamiseen erikoistunutta rakennesuunnittelijaa.

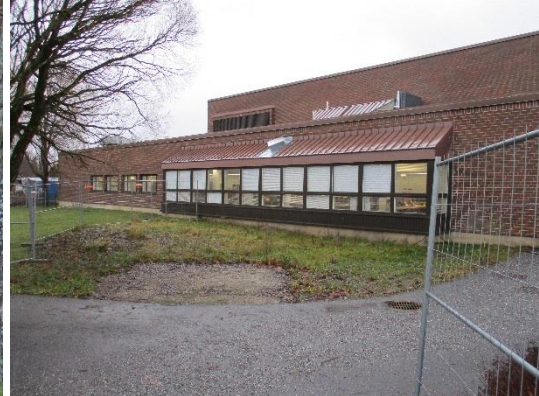
*Ruokasalin korjattu erkkerirakenne*

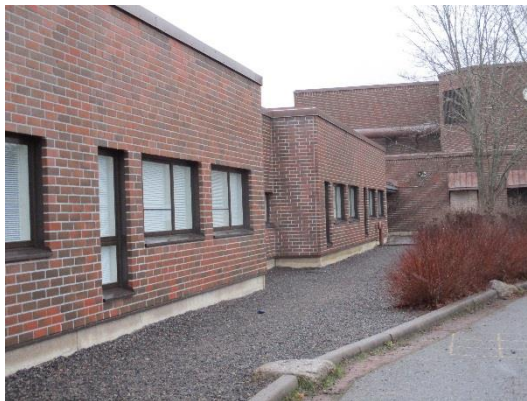
*Korjattu julkisivun osa*

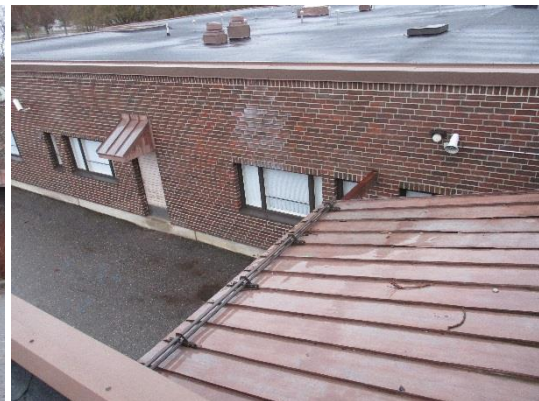
*Tiiliverhouksen yläosa, korjaamaton osuus***3.5 F 32 Ikkunat****Yleiskuvaus**

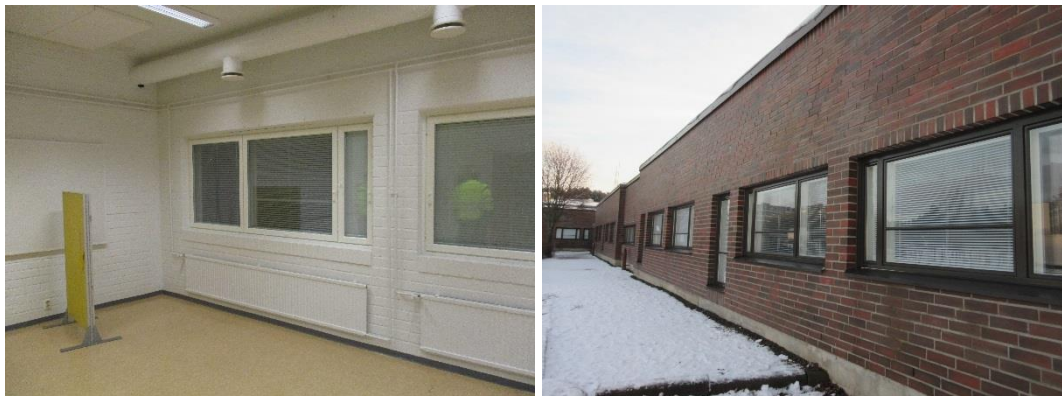
Kuntoluokka: 4

Ikkunat ovat uusittuja ja hyväkuntoisia koko rakennuksen osalta.

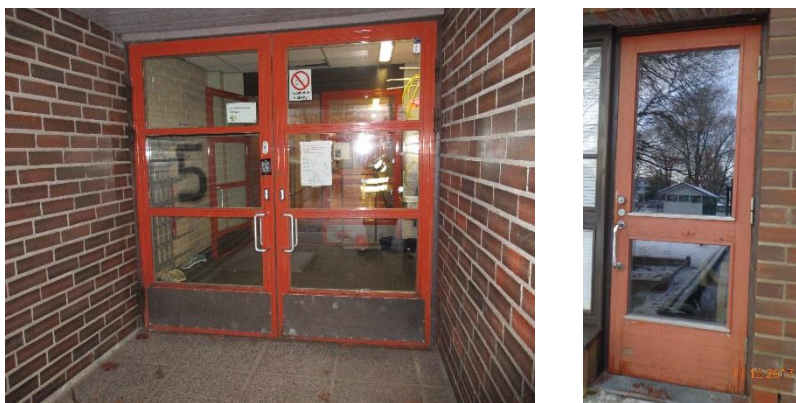
Ovien kunto on huono. Ovet osin alaosistaan ruostevaurioisia, ovet eivät ole tiiviitä ja niissä on tapahtunut muodonmuutoksia. Ovilla on myös korkea teräskynnys, joka vaikeuttaa apuvälineillä liikkumista.

Kuntoluokka: 2

Ovet ovat huonokuntoisia ja osin ruostevaurioituneita.

Ovien kuntoon, esteettömyyteen ja energiatehokkuudesta johtuvista syistä suosittelemme kaikkien ulko-ovien uusimista ulkoverhouksen korjauksen yhteydessä.

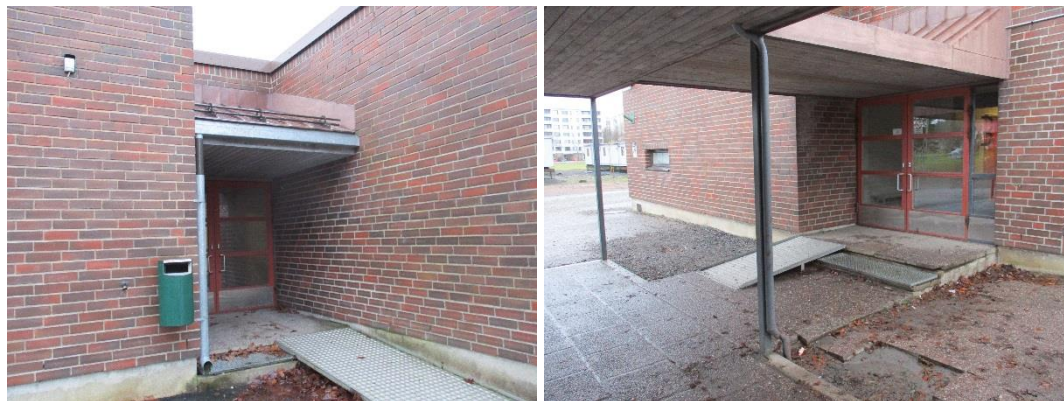
Sisääntulokatokset

Katoksien yläpohjarakennetta ei tarkasteltu rakennetta avaamalla. Alapuolinen lauta-verhous on ehjä, mutta erittäin likainen ja tummunut. Suosittelemme että julkisivun korjauksen yhteydessä katokset uusitaan kokonaan. Uusi rakenne on suunniteltava paremmin tuulettuvaksi, siten että rakenteessa ei ole kotelomaisia huonosti tuulettuvia rakenteita.

Kuntoluokka: 2

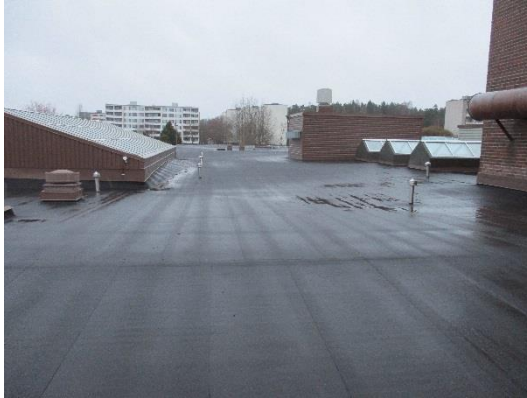
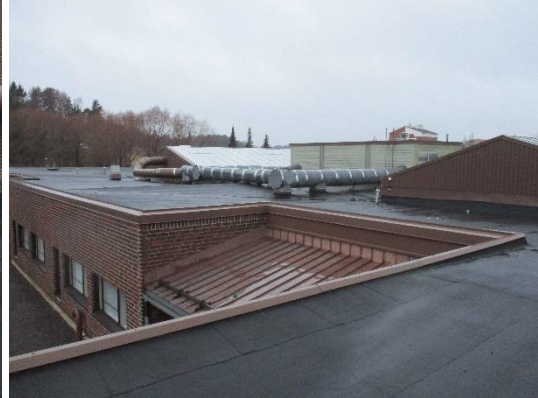
Bitumihuopakate on yleisilmeeltään siisti ja ehjä

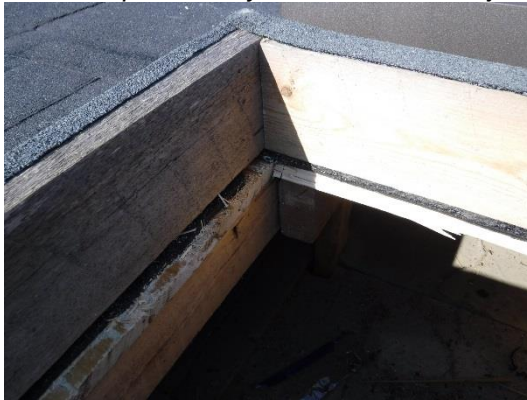
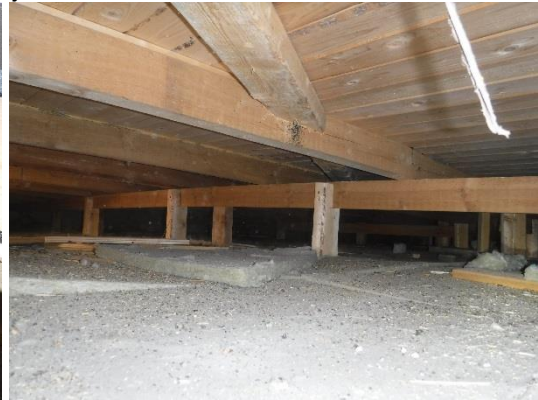
Kattopalkisto ja rakenteet ovat hyväkuntoisia

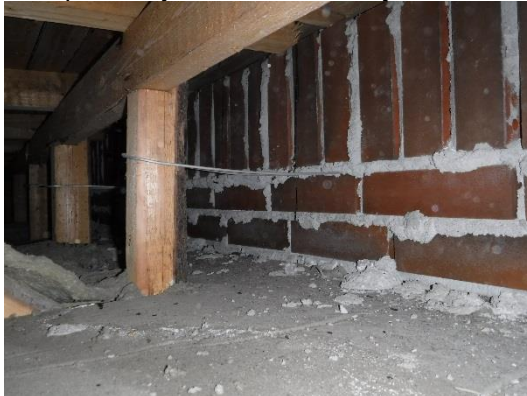
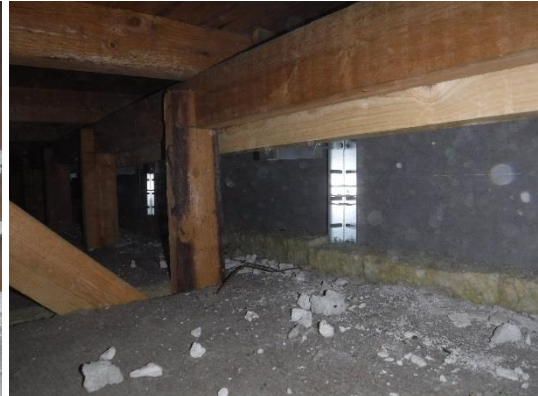
Yläpohjan ja ulkuvuorauksen liittymäkohta. Oikealla korjatun julkisivun ja yläpohjan liittymäkohta

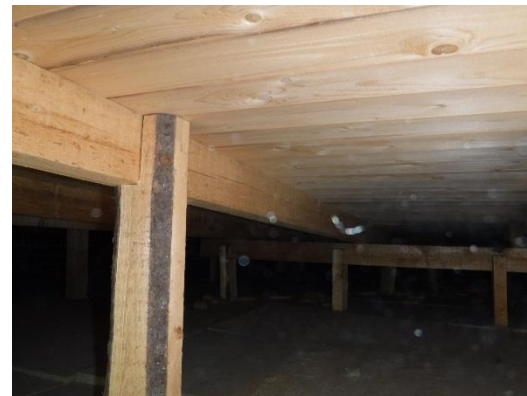
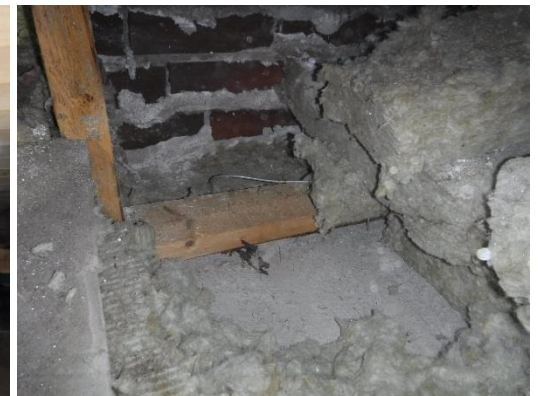
Vesikatteen alapuoliset rakenteet ovat hyvässä kunnossa, kuvat aiemmista raporteista

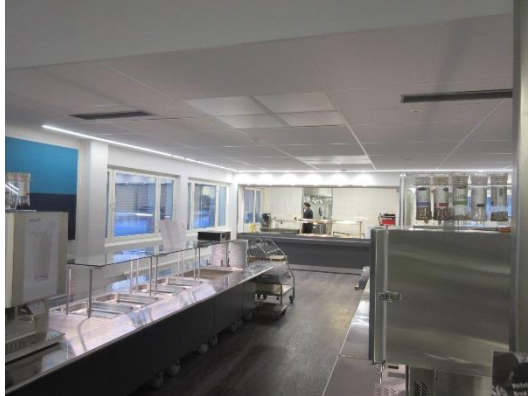
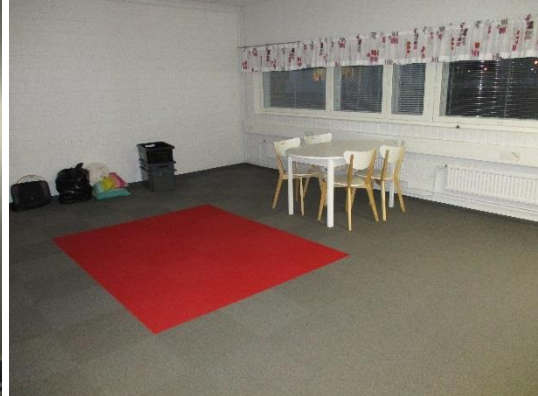
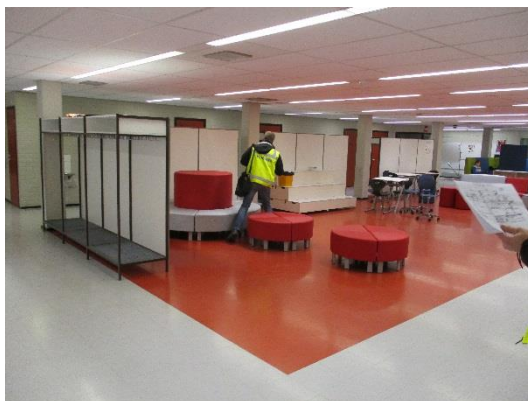
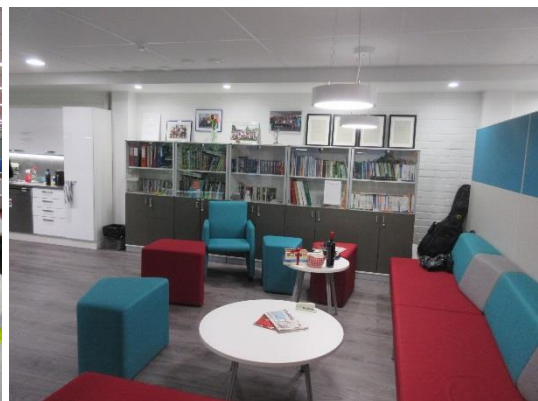
Korjatut tilat ovat pinnoiltaan ja varusteiltaan hyvässä kunnossa

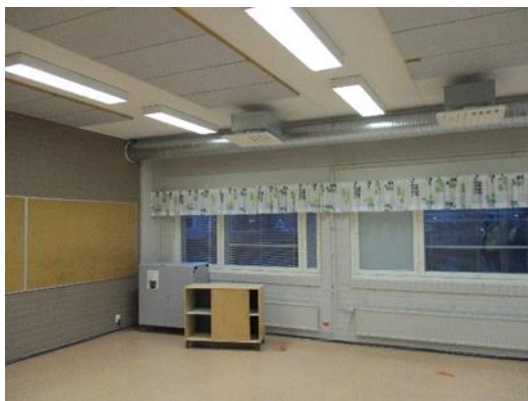
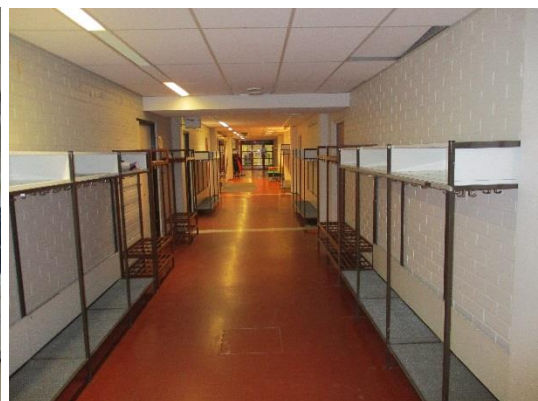
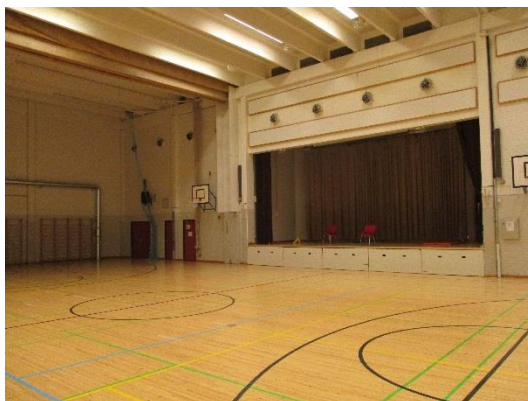
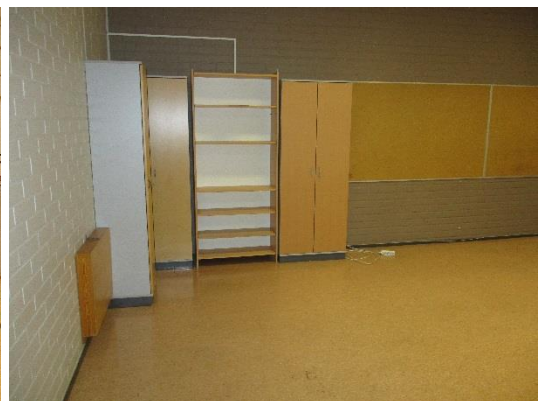
*Käytävätilat ja osa luokkahuoneista on saneeraamatta, pinnat ja rakennusvarusteet ovat kulu-
neita.*

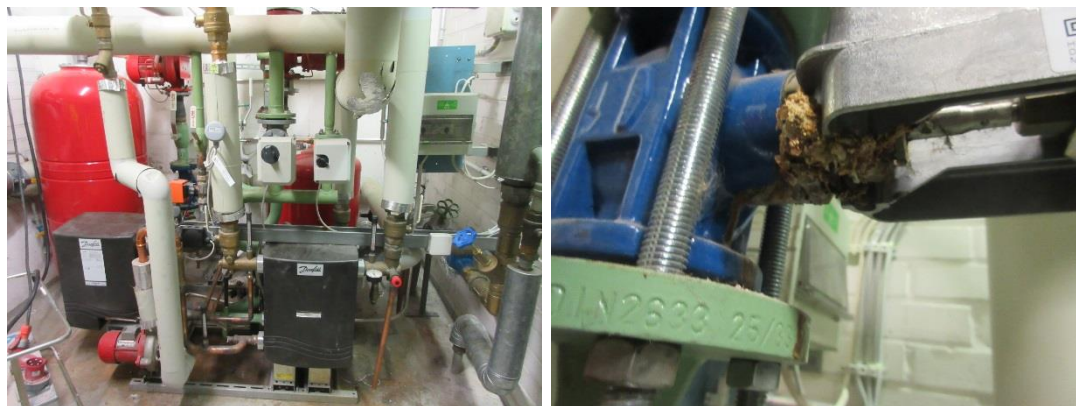
Kuntoluokka: 3

Alajakokeskus lämmönjakohuoneessa sekä vuotojälkiä moottoriventtiilissä.

Kokonaisvaltainen alajakokeskuksen uusiminen on suositeltava toimenpide n. 5 – 10 vuoden päästä.

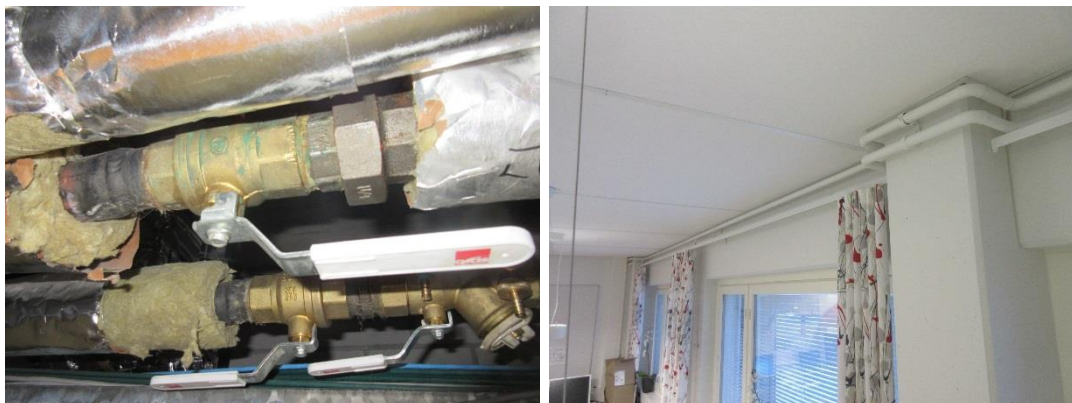
Lämpöjohtoverkoston sisäpuolista kuntoa ja toimintaa ei voida arvioida silmämääräisesti. Vuotoja ei kohteessa havaittu. Lämpöjohtoverkosto on silmämääräisesti arvioituna hyvässä kunnossa, mutta kierroksilla tehtyjen haastattelujen perusteella lämmityksessä on havaittu ongelmia lämmön tasapainossa.

Kuntoluokka: 3-4

Runkoputkiston sulku- ja linjasäätöventtiilejä sekä näkyvillä olevia alkuperäisiä kytkentäputkia.

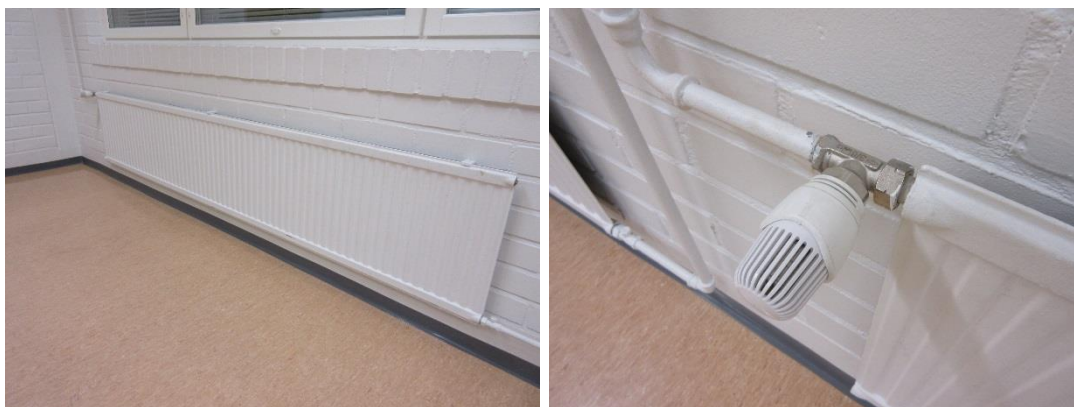
Alkuperäinen lämmityspatteri ja Oras Oy:n patteriventtiili.

Eteistilojen kierrätysilmakoneet saavuttavat teknisen käyttöikänsä noin viiden vuoden kuluessa ja niille on suositeltavaa tehdä normaalit huolto- ja hoitotoimenpiteet. Termostaattien toiminta on suositeltavaa testata.

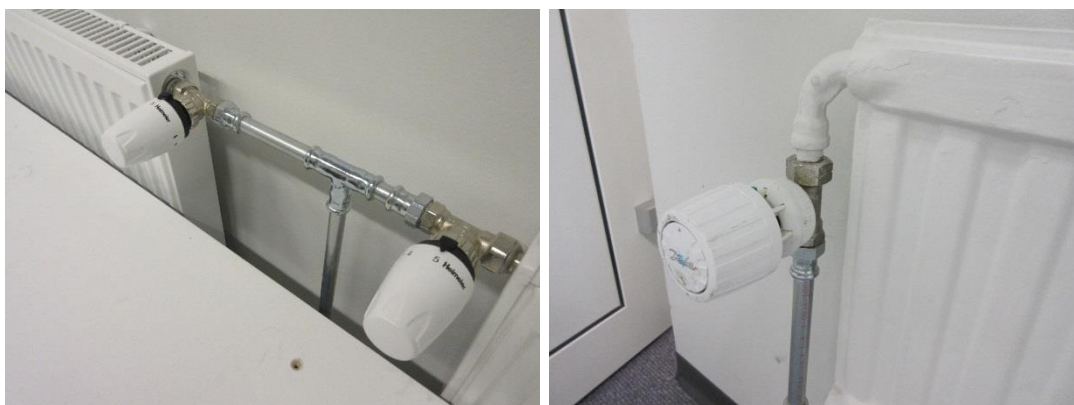
Eri valmistajien patteriventtiilejä.

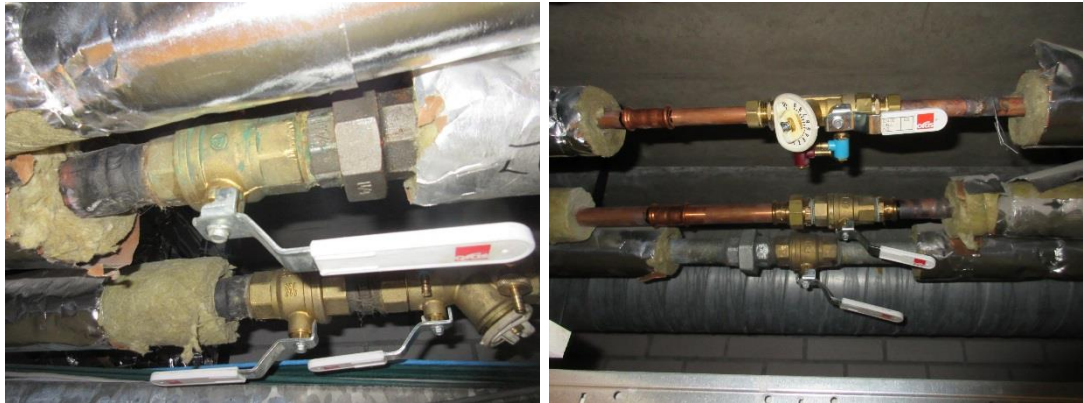
Kuntoluokka: 3-4

Rikkoutuneita/ puutteellisia eristyskohtia alakattorakenteessa käytävällä.

Eristeet on suositeltavaa lisätä uusittujen venttiilien kohdalle korjaustoimenpiteiden yhteydessä (esim. lämmityksen säätötyön yhteydessä).

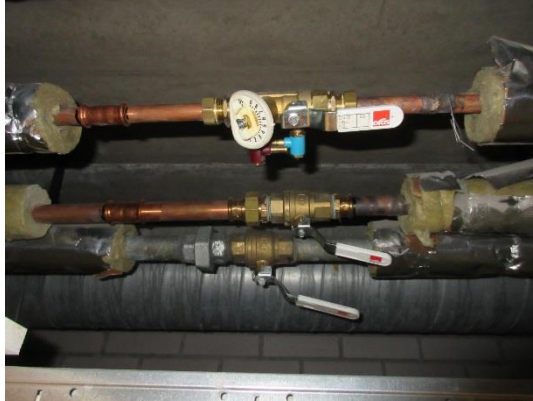
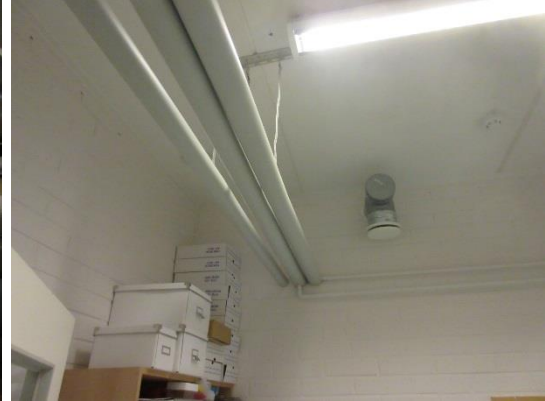
Käyttövesijohtojen runkoputkistoja alakatossa ja näkyvillä.

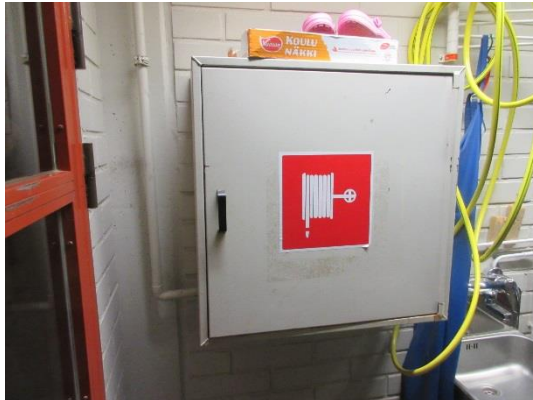
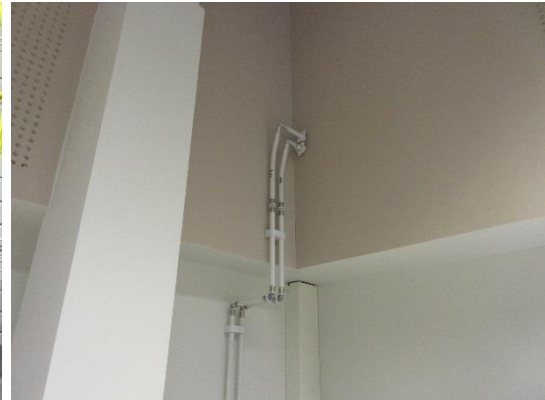
Paloposti sekä uusittuja käyttövesijohtoja (komposiitti) luokkatilassa.

Paloposteille suosittelemme tekemään vuosittaiset testaus- ja huoltotoimenpiteet

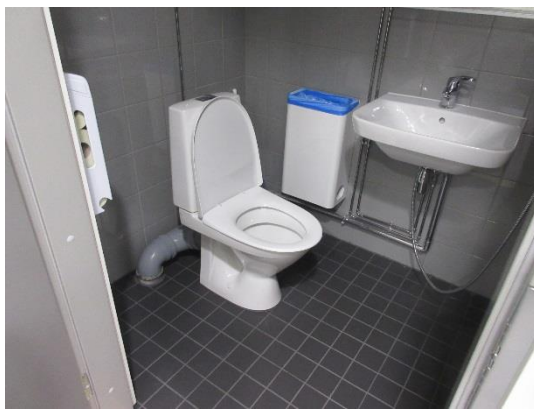
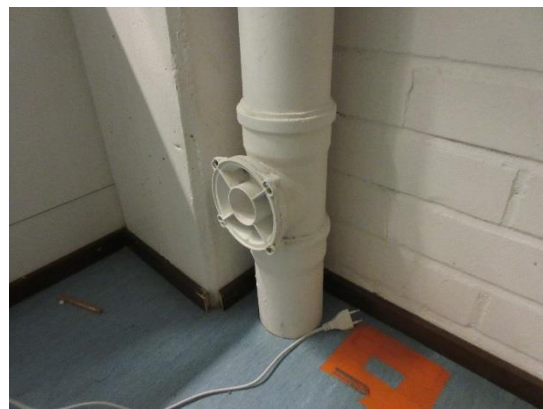
Saneerattu WC- tila sekä muovinen jäteveden puhdistusluukku.

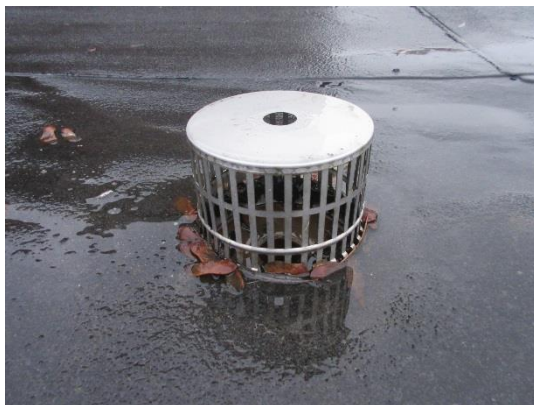
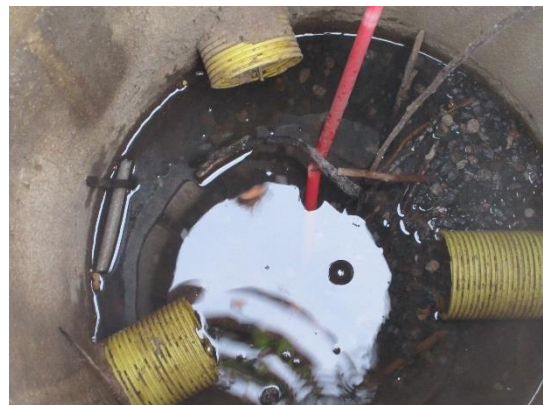
Saneerattu kattovesikaivo sekä salaojakaivo, jossa on sinne kuulumatonta tavaraa.

Suosittelomme puhdistamaan piha-alueen sadevesi- sekä salaojakaivoja säännöllisesti huoltotoimenpiteenä.

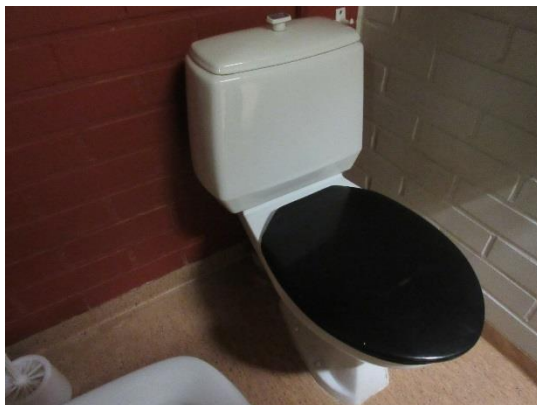
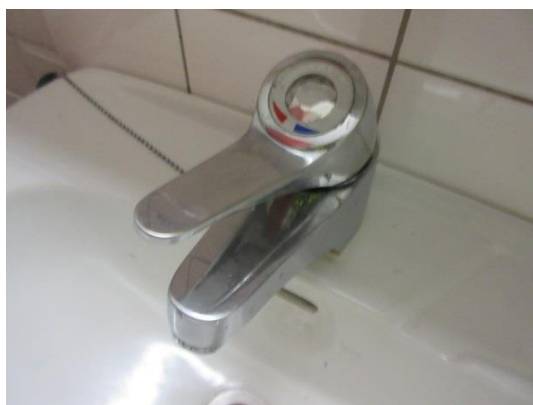
Alkuperäisiä vesikalusteita.

Suosittelemme alkuperäisten vesikalusteiden uusimista huoltotoimenpiteenä tai kokonaisvaltaista kalusteiden päivytystä saneerausten yhteydessä.

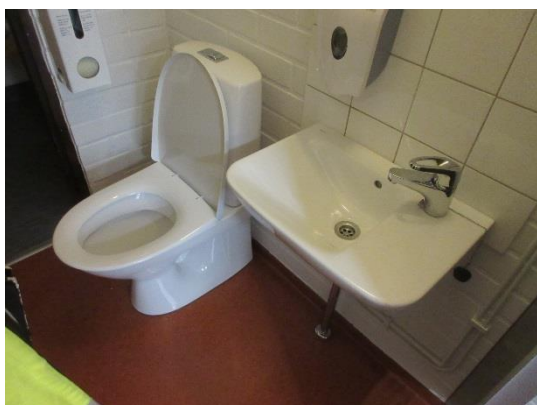
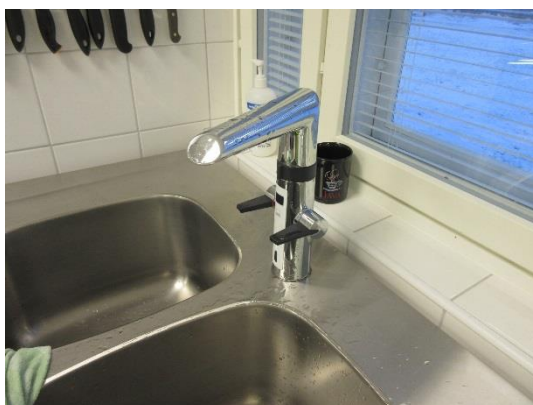
Uusituja kalusteita WC- ja keittiötiloissa.

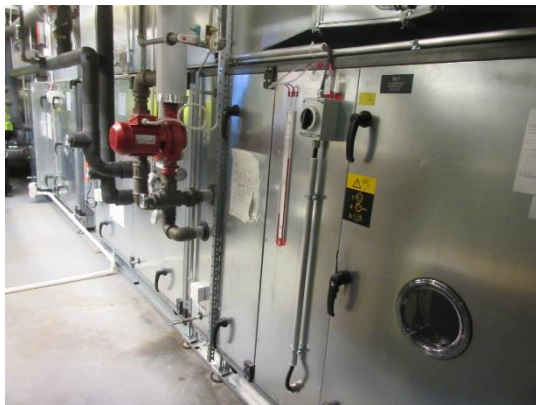
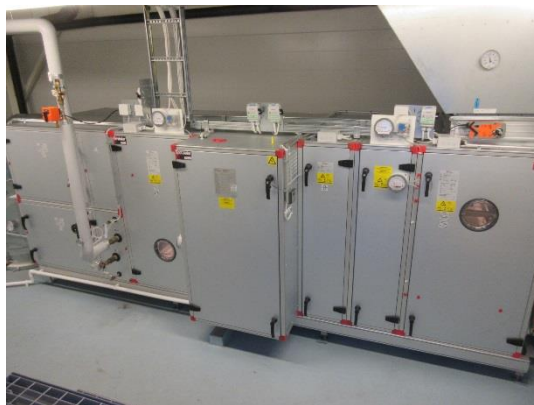
Uusittuja ilmanvaihtokoneita.

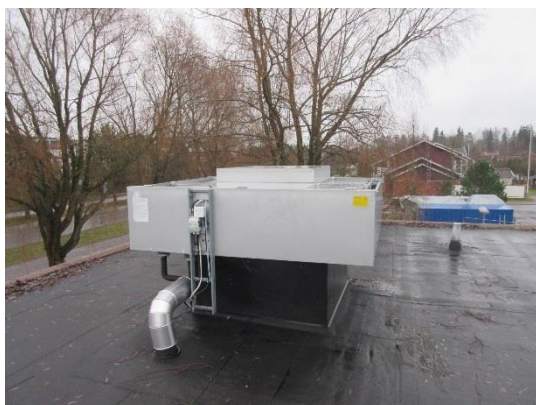
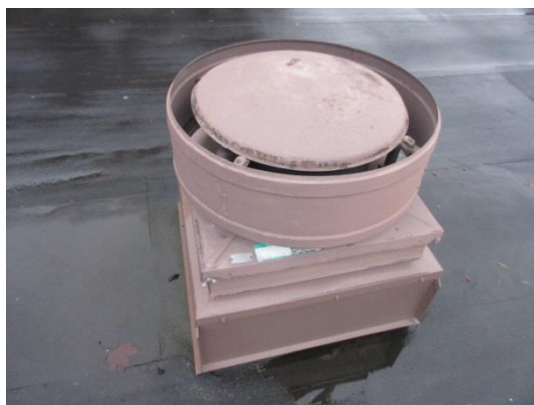
Keittiötä palveleva lämmöntalteenottosiirrin sekä alkuperäinen huippumuri.

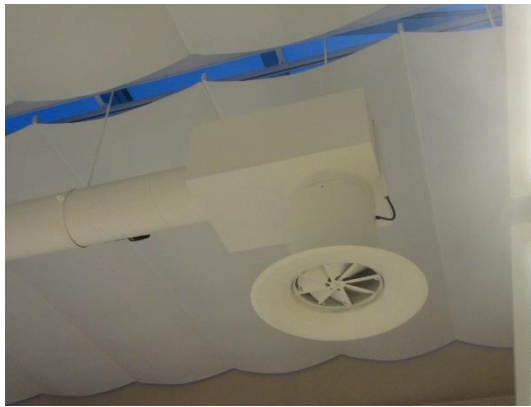
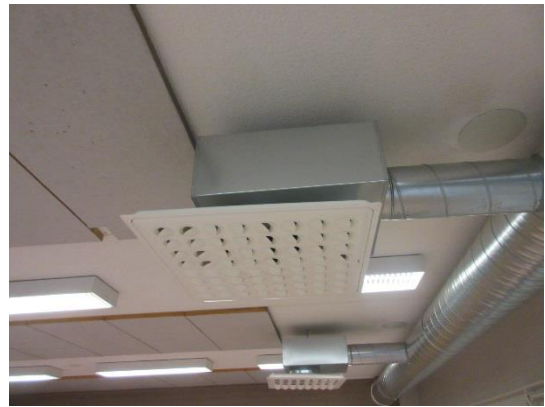
Tuloilmapäätelaitteita luokkatiloissa.

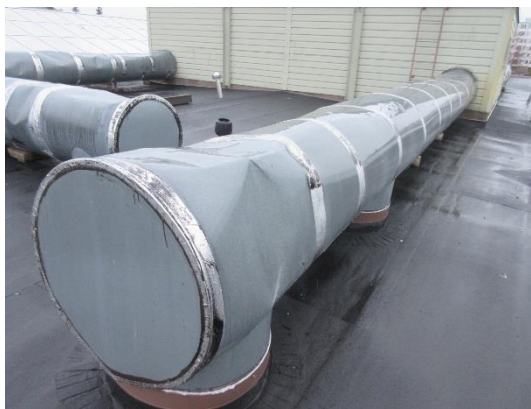
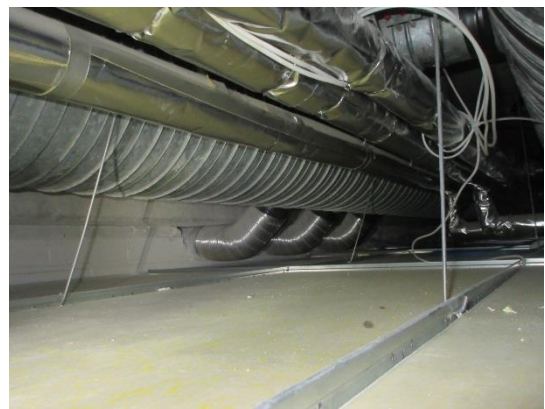
Runkokanavistoa vesikatolla ja alakattorakenteessa sekä alumiinisia kytkentäkanavia.

Kanavistojen läpiviennit olivat osittain puutteellisia. Huonokuntoiset läpiviennit on suositeltavaa kartoittaa ja korjata. Alumiinikanavat on suositeltavaa uusida kierresaumakanavalla sekä pois käytöstä olevat alumiinikanavat purkaa.

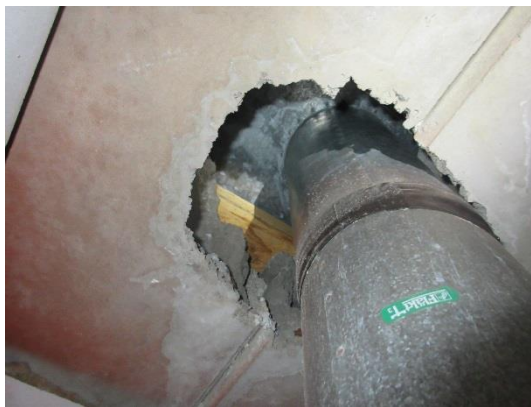
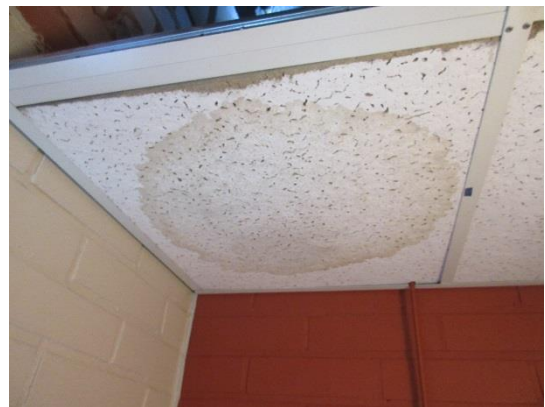
Puutteellinen kanavaläpivienni käytävän WC- tilassa, josta on vuotanut vettä alakattolevyyn.

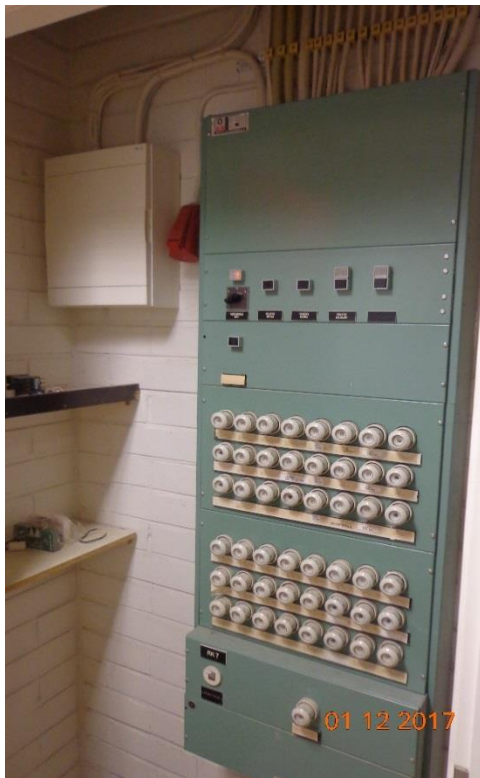
Kuntoluokka: 2

Alkuperäinen jakokeskus, johon lisätty saneerauksen yhteydessä uusi ryhmäkeskus.

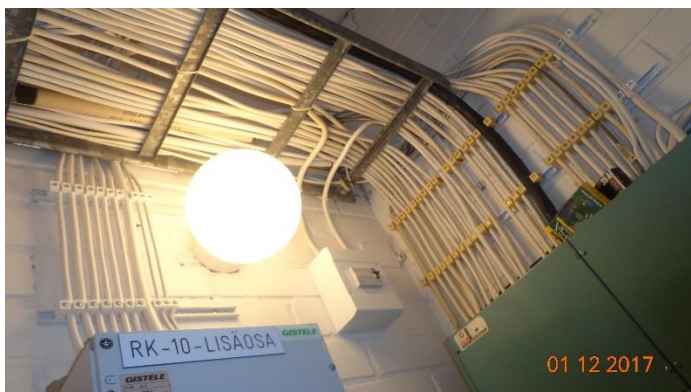
Tyypillinen tekninen elinkaari järjestelmällä on n. 50 vuotta. Järjestelmällä on teknistä elinkaarta jäljellä n. 15 vuotta.

Kuntoluokka: 3

Alkuperäisiä kaapelihyllyjä.

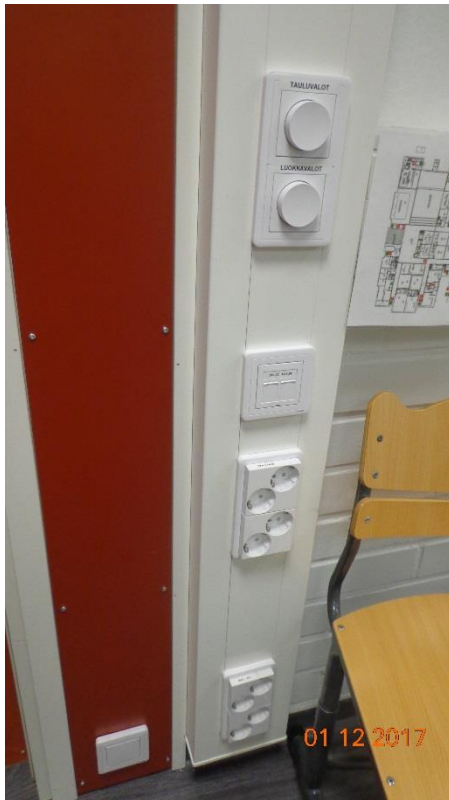
Luokkatilan johtokanava.

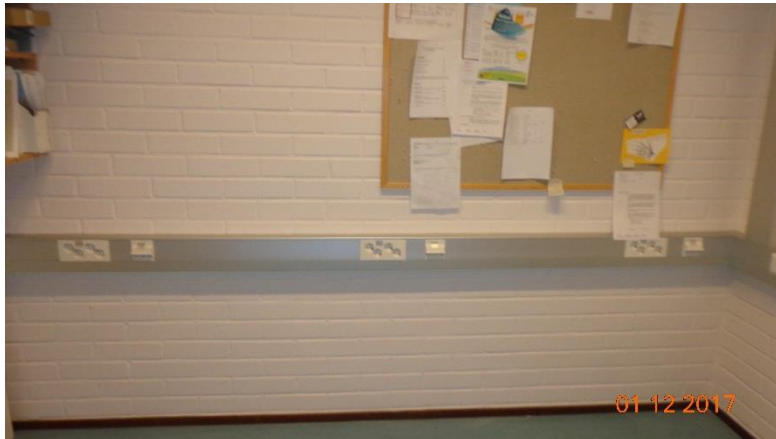
Kuntoluokka: 3

Sähköliitäntäjärjestelmät ovat pääosin hyvässä tai tyydyttävässä kunnossa.

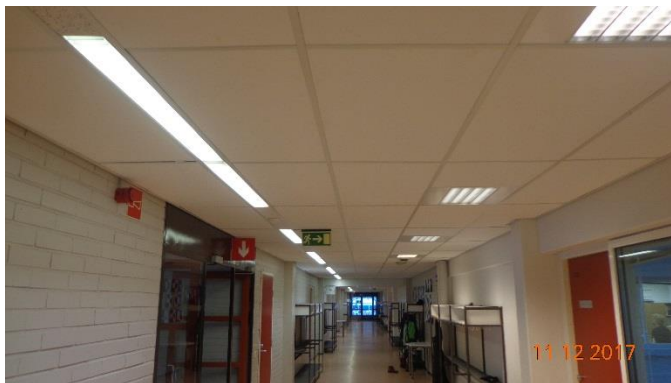
Tyypillinen tekninen elinkaari järjestelmällä on n. 20-30 vuotta. Saneeratulla järjestelmällä on teknistä elinkaarta jäljellä n. 15-25 vuotta. Alkuperäisellä järjestelmällä ovat teknisen elinkaaren lopulla.

Kuntoluokka: 2

Käytävän loisteputkivalaistus

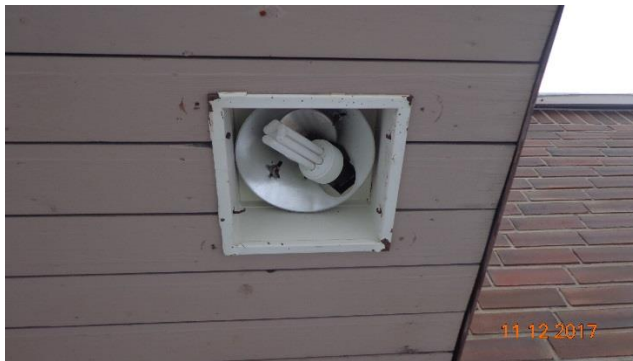
Tyypillinen tekninen elinkaari järjestelmällä on n. 20-30 vuotta. Alkuperäisellä järjestelmät ovat teknisen elinkaaren lopulla.

Kuntoluokka: 2

Rakennuksen ulkovalaistusjärjestelmän kunto on heikko.

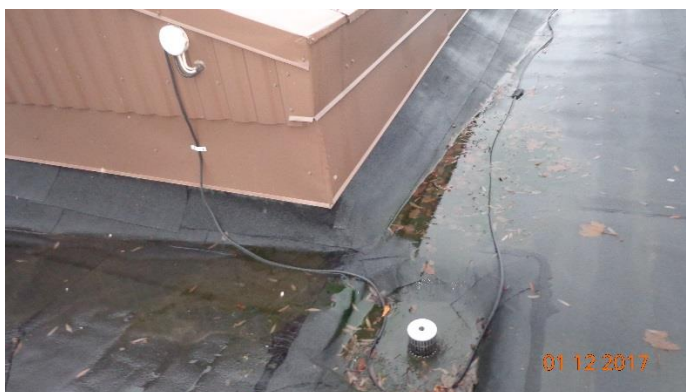
Sadejärjestelmien sulanapitojärjestelmä.

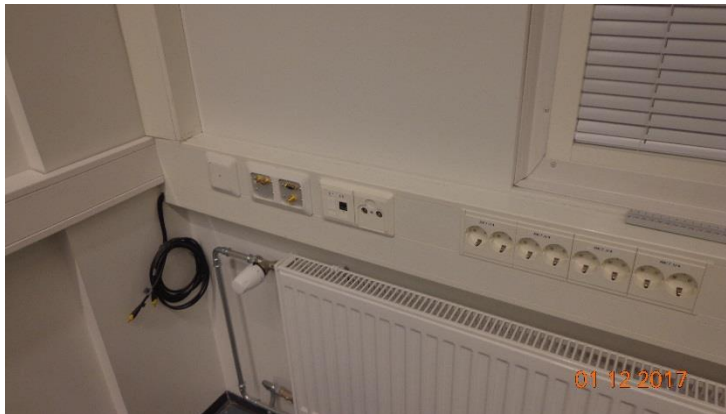
Yleiskaapelointi- ja antennijärjestelmä ovat hyvässä kunnossa.

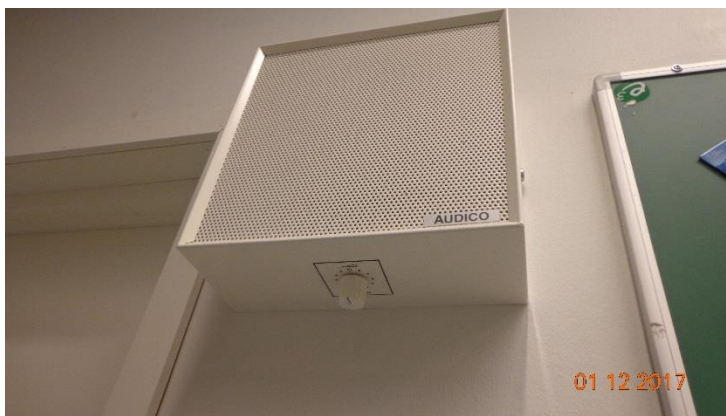
Äänentoisto/kuulutusjärjestelmä on tyydyttävässä kunnossa.

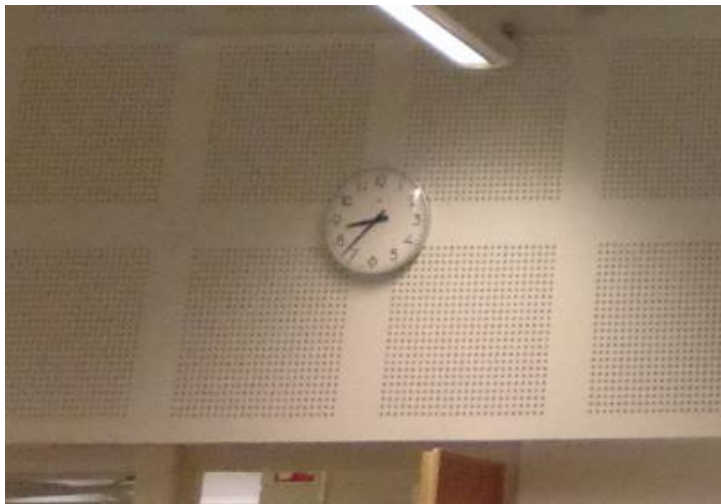
Ajannäyttöjärjestelmä on hyvässä kunnossa.

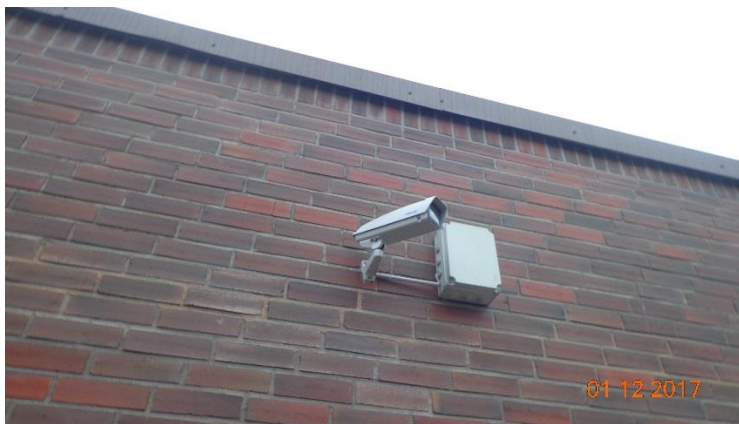
Tyypillinen tekninen elinkaari järjestelmällä on n. 15 vuotta. Teknistä käyttöikää jäljellä n.10 vuotta

Kuntoluokka: 3

Kameravalvontajärjestelmä on heikossa kunnossa.

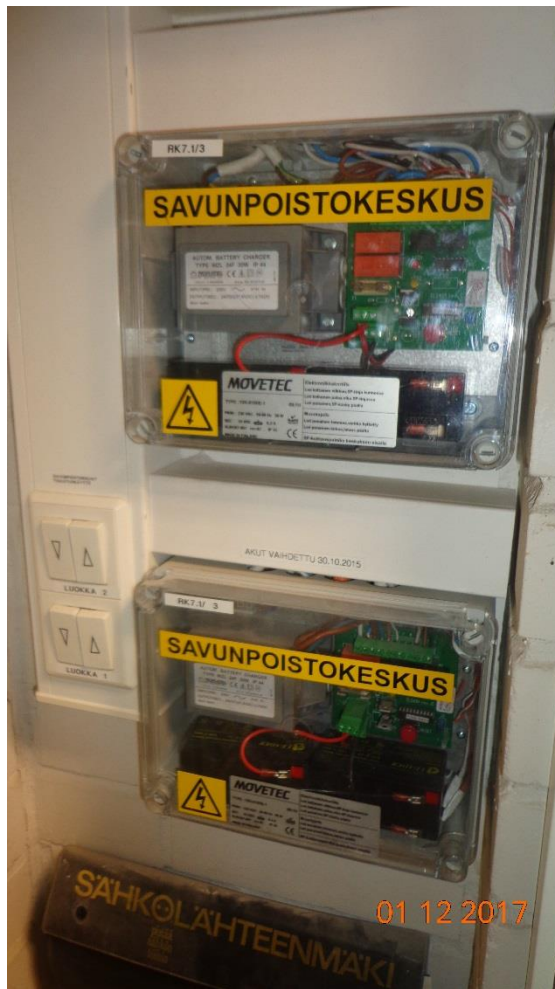
Savunpoistojärjestelmä on tyydyttävässä kunnossa.

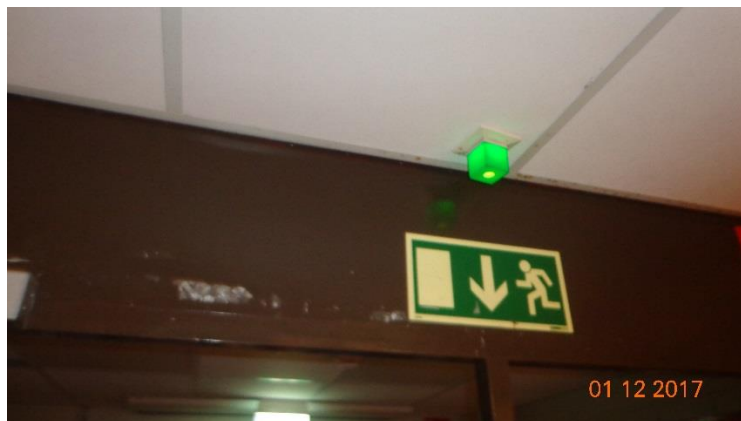
Turvavalojärjestelmässä on vanhoja sekä uusia poistumisvaloja.

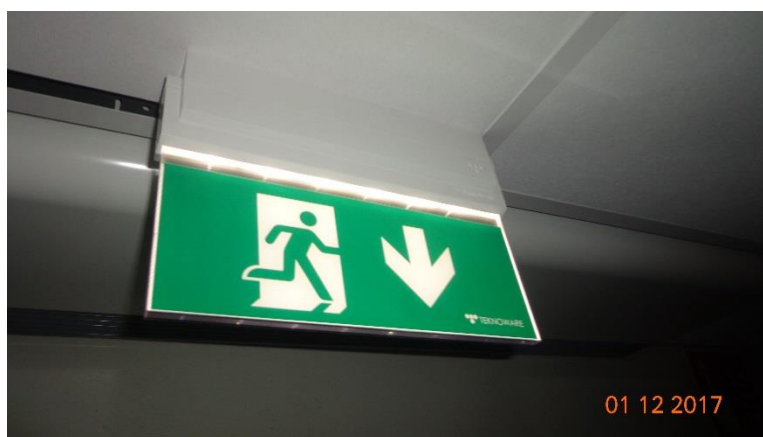
Turvavalojärjestelmässä on vanhoja sekä uusia poistumisvaloja.
