RAPORTTI

PIIKKIÖN YHTENÄISKOULU

KELLARITILOJEN KOSTEUSMITTAUKSET JA
MIKROBINÄYTTEET

15.2.2018

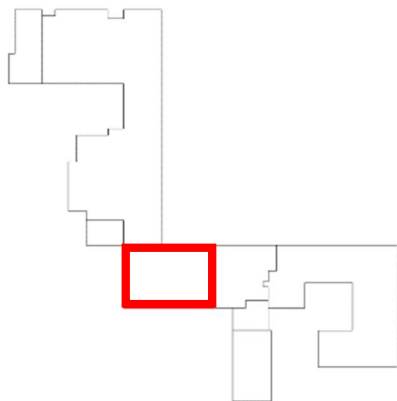
Kuva 1. Tutkimusalueena oli pohjapiirustukseen punaisella rajattu kellarikerroksen alue.

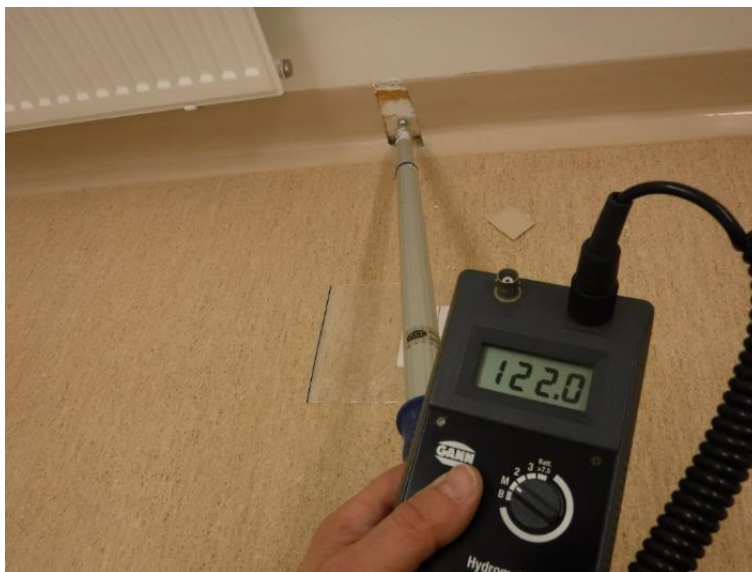
Tehtyjen mikrobitutkimusten yhteydessä lattioihin ja seinien alaosiin tehtiin pintakosteuskartoitus. Pintakosteusilmaisimella todettiin jalkalistan takaa kohonneita kosteuslukemia lähes jokaisessa näytteenottokohdassa (näytteenottokohdat on esitetty kuvassa 3).

Kuva 2. Pintakosteusilmaisimella havaittiin jalkalistan takaa kohonneita kosteuslukemia jokaisessa mikrobinäytteenottokohdassa.

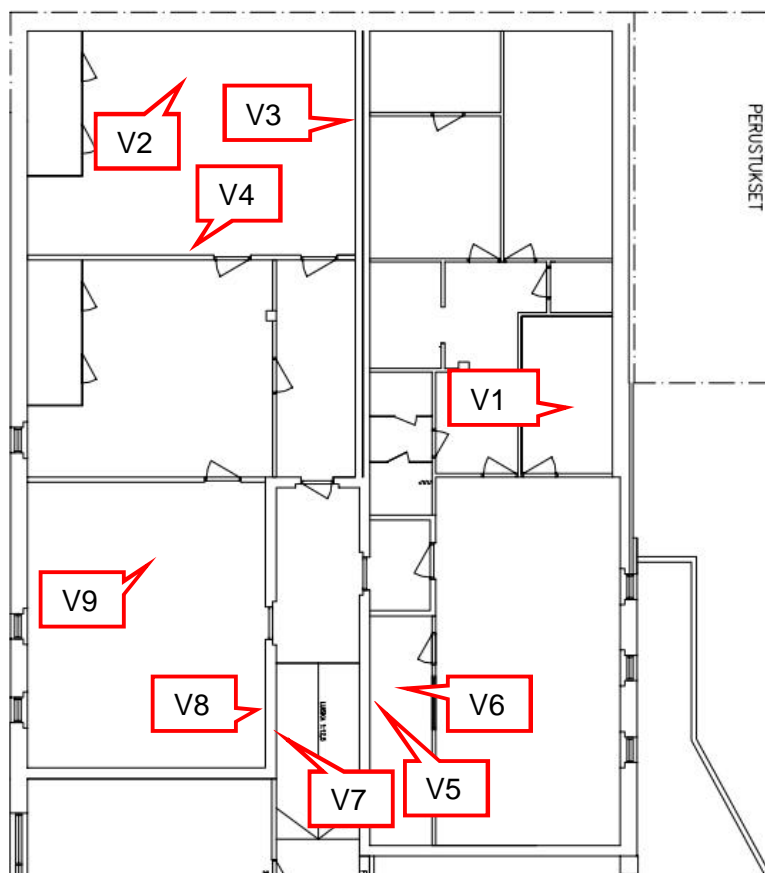
Muovimaton alle ja muovisen jalkalistan taakse tehtiin viiltokosteusmittauksia alapohjan ja seinien alaosien kosteusilanteen selvittämiseksi. Kosteusmittausten tulokset on esitetty alla olevassa taulukossa 1 ja mittauspaiikat on esitetty kuvassa 3

**Kuva 3.** Pohjakuva, johon on merkitty viiltokosteusmittauspaikat

Mittaustulosten perusteella ulkoseinien ja kantavien väliseinien alaosien kosteus on koholla tavanomaiseen verrattuna. Syynä on todennäköisesti seinien kautta kapillaarisesti nouseva kosteus.

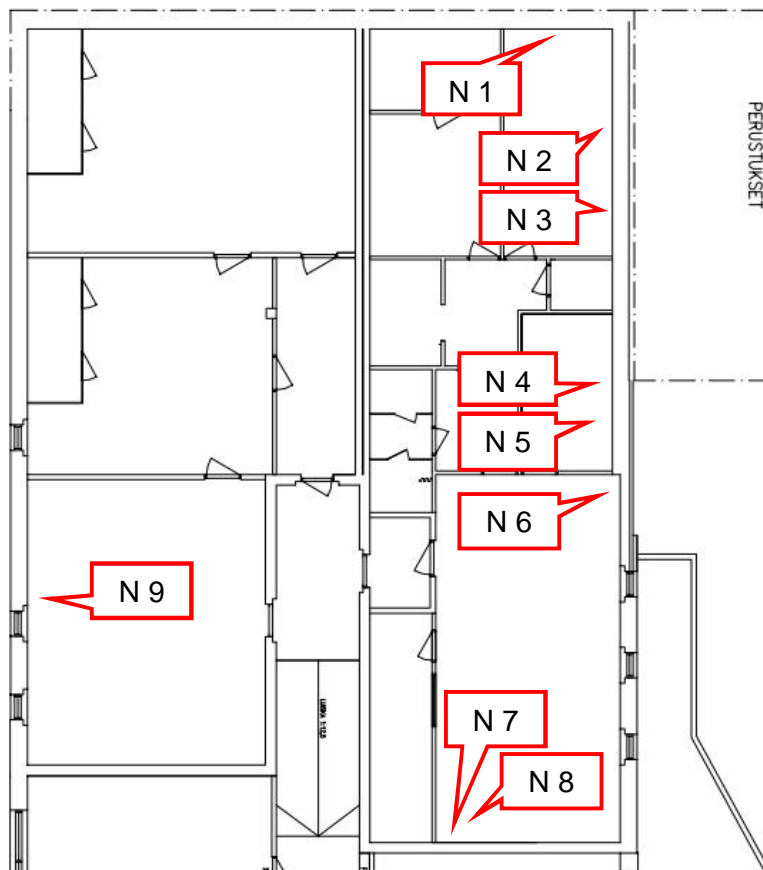
Muovisista jalkalistoista otettiin yhteensä 9 materiaalinäytettä mikrobi tutkimuksia varten. Näytteenottokohdat on merkitty kuvaan nro 4. Näytteet tutkittiin Turun yliopiston aerobiologian yksikössä suoraviljelytekniikalla. Yliopiston testausselosteen mukaan jalkalistoissa on mikrobikasvua sekä ulkoseinien, että kantavien väliseinien kohdilla. Yliopiston testausseleste on tämän raportin liitteenä 1.

Kuva 4. Pohjapiirustus, johon on merkitty mikrobinäytteiden ottopaikat

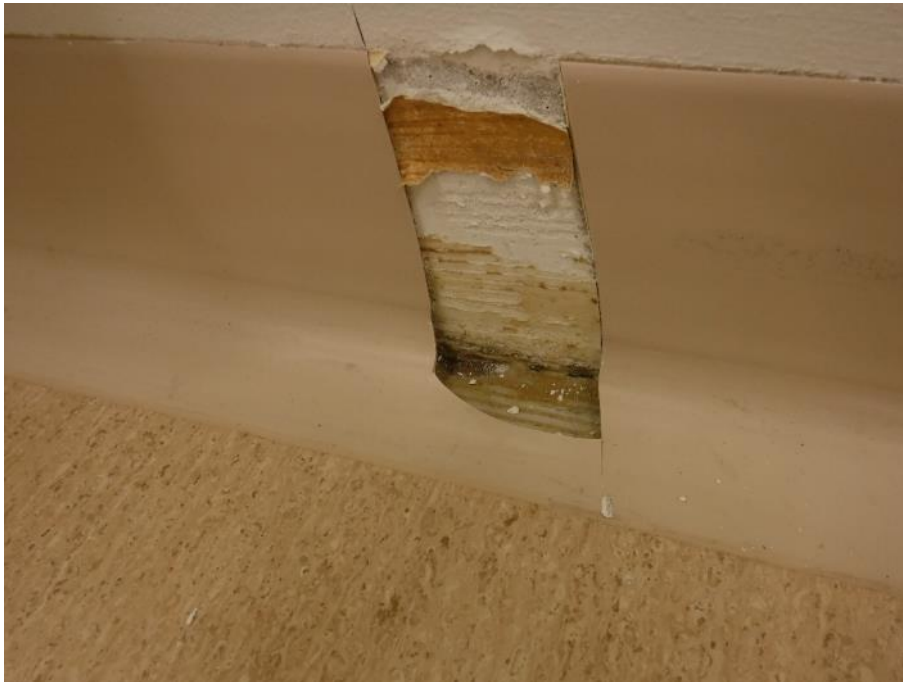
Kuva 5. Muoviset jalkalistat ovat mikrobivaurioituneet maasta kapillaarisesti nousevan kosteuden vaikutuksesta.

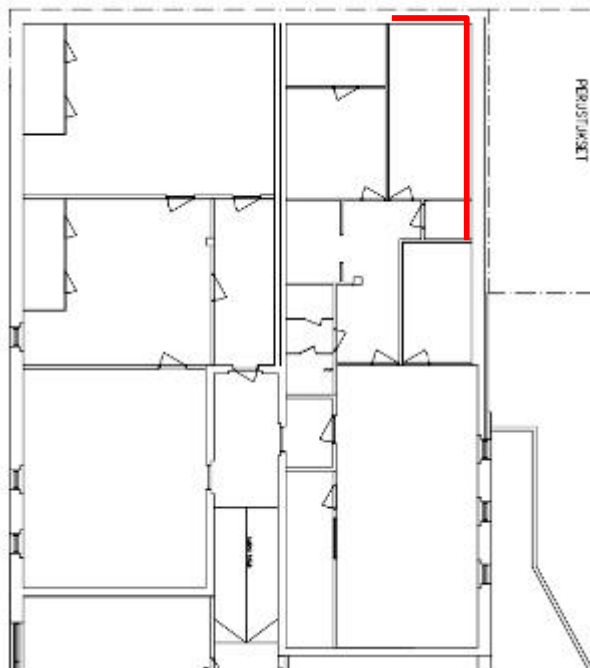
Maanvastaisten ulkoseinien maalipinnoissa ja tasoitteissa havaittiin kosteutta ja kosteusjälkiä pohjakuvaan (kuva 1) merkityillä alueilla. Em. seinät hiotaan lattiasta kattoon puhtaaseen betonipintaan.

Kuva 1. Seinät hiotaan puhtaaseen betonipintaan lattiasta kattoon kuvaan merkityltä alueelta.

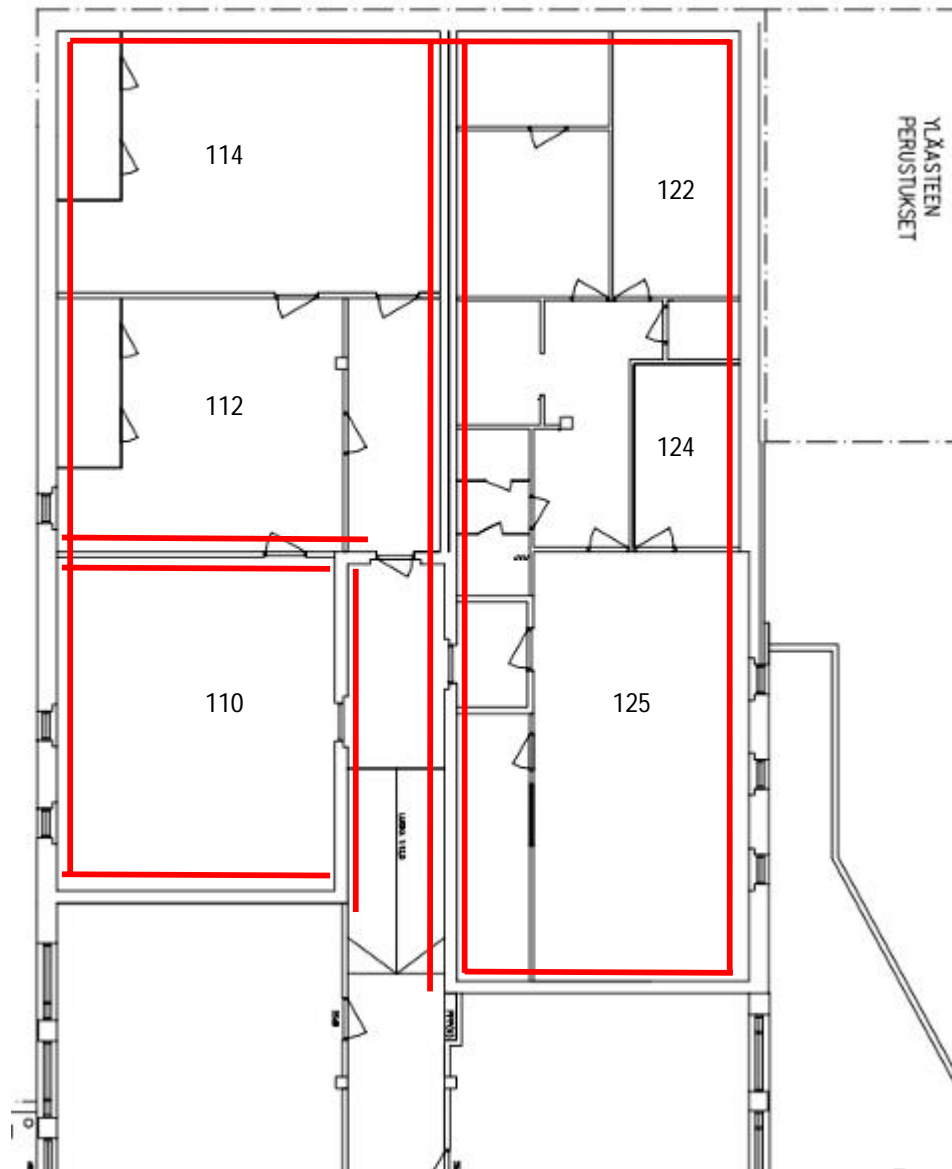
Tehtyjen tutkimusten yhteydessä muovisissa jalkalistoissa todettiin mikrobikasvua sekä ulkoseinien, että kantavien väliseinien kohdilla. Jalkalistojen takaa todettiin pintakosteusilmaisimella kohonneita kosteuslukemia.

Jalkalistat ja lattioiden linoleum-matot poistetaan korjattavien seinien vierus- toilta 10 - 20 cm:n matkalta, ja betonilattia hiotaan puhtaaseen betonipintaan. Työ tehdään pohjakuvaan (kuva 2) merkityillä alueilla. Ulkoseinien ja kanta- vien väliseinien maalipinnat ja tasoitteet hiotaan puhtaaseen betonipintaan noin 60 cm korkeudelle samoilta alueilta.

Kuva 2. Seinien alaosat hiotaan puhtaaseen betonipintaan n. 60 cm korkeudelle kuvaan punaisella merkityiltä alueilta.

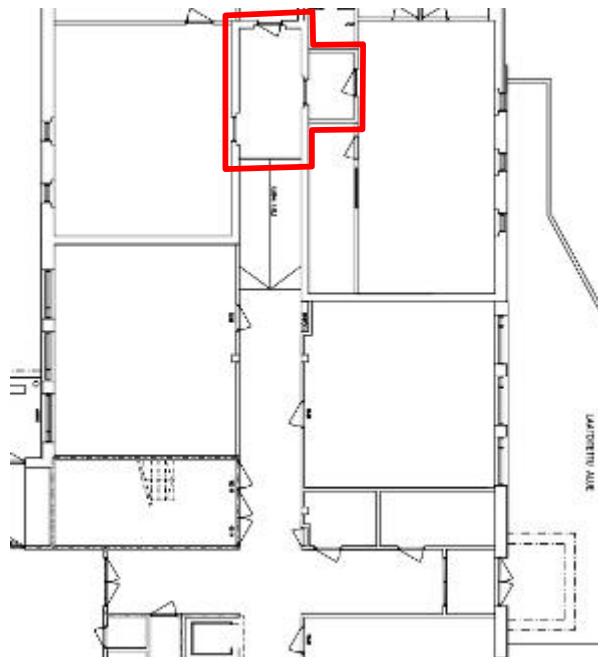
Kuvaan 4 on punaisella neliöllä rajattu kellarin käytävän 107 ja eteistilan 115 puukoolattu ja levytetty luiska. Lattian levyrakenteen alta tuli tutkimushetkellä mikrobikasvuun viittaava haju, jonka vuoksi puukoolatut lattiat puretaan puhtaaseen betonipintaan. Purkutöiden jälkeen selvitetään väliseinien alaosien ja alapohjan kosteustilanne ko. alueelta. Puukoolattujen lattioiden osalta jatko-toimenpiteet päätetään purkutöiden jälkeen tehtyjen havaintojen ja kosteustmittausten perusteella.

Kuva 4. Käytävän puukoolattu ja levytetty luiska
