# RAPORTTI

PIIKKIÖN YHTENÄISKOULU

SISÄILMASELVITYS JA ULKOSEINÄRAKENTEIDEN  
TUTKIMUKSET

30.1.2018

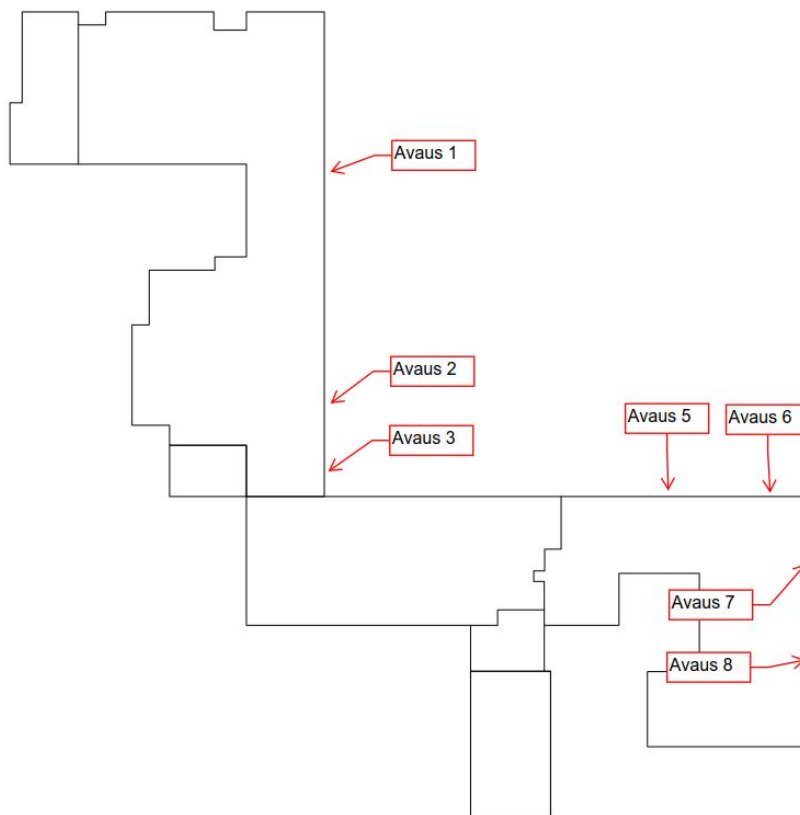
**Kuva 1.** Rakennuksen paikannuskaavio, jossa on esitetty ulkoseinien rakenneavauskohdat.

Maanpäällisiin ulkoseiniin tehtiin ulkokautta seitsemän rakenneavausta rakenteiden ja niiden kunnon selvittämiseksi. Avauskohdista otettiin myös mikrobinäytteitä mahdollisen mikrobikasvun selvittämiseksi. Avauskohdat on esitetty kuvassa 1.

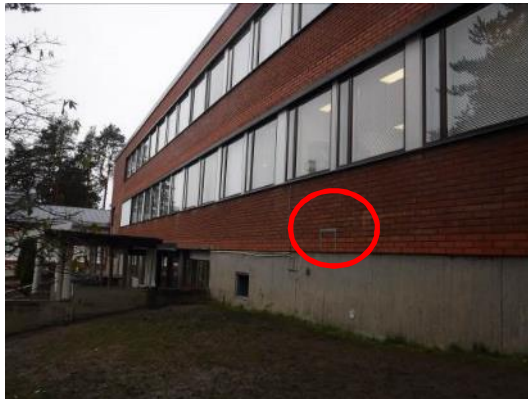
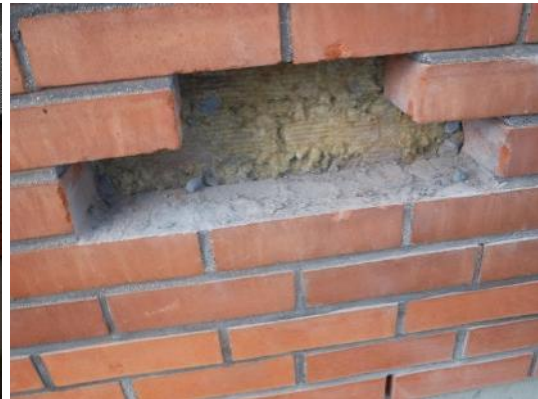
**Kuvat 2 ja 3.** Rakenneavaus nro 1.

- Rakenneavaus tehtiin pääsisäänkäynnin oikealle puolelle noin 1,8 m maanpinnan yläpuolelle.
- Avauskohdassa ulkoseinän rakenne ulkoapäin lueteltuna on
  - tiili 130 mm
  - kovamineraalivilla 75 mm
  - betoni
- Avauskohdassa ulkoseinärakenteessa ei ollut kunnollista ilmarakoa julkisivutiilen ja lämmöneristeen välissä.
- Avauskohdan mineraalivillasta otettiin materiaalinäyte N1. Yliopiston testausselosteen mukaan rakennusmateriaalissa ei katsota esiintyvän mikrobikasvua.

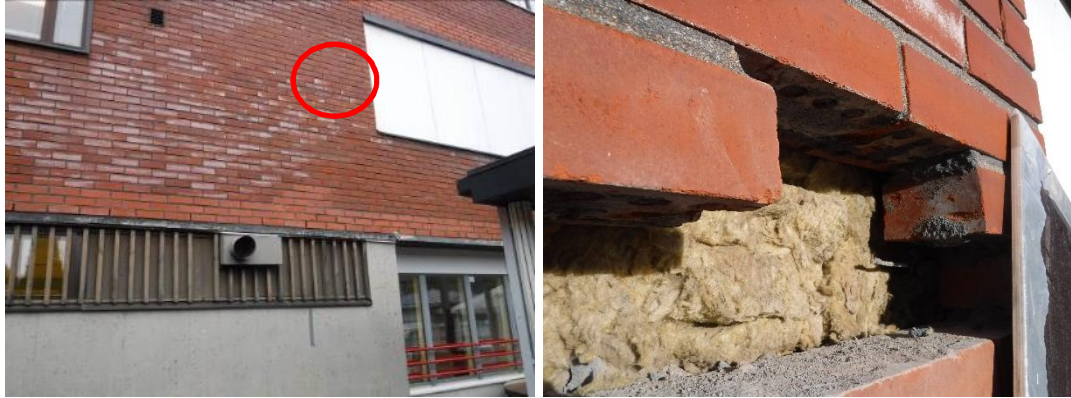
**Kuvat 4 ja 5. Rakenneavaus nro 2.**

- Rakenneavaus tehtiin pääsisäänkäynnin vasemmalle puolelle tiiliseinän ja levyrakenteisen seinän rajakohtaan.
- Avauskohdassa ulkoseinän rakenne ulkoapäin lueteltuna on
  - tiili 130 mm
  - ilmarako 0 – 40 mm
  - mineraalivilla 50 mm
  - betoni
- Avauskohdassa ulkoseinärakenteen ilmarako oli paikoittain tukossa.
- Avauskohdan mineraalivillasta otettiin materiaalinäyte N2. Yliopiston testausselosteen mukaan rakennusmateriaalissa katsotaan esiintyvän mikrobikasvustoa. Näytteessä havaittiin erittäin runsaasti elinkykyisiä aktinomykettejä ja runsaasti elinkykyisiä sieni-itiöitä. Näytteessä havaittiin kosteusvaurioon viittaavaa sienilajistoa.

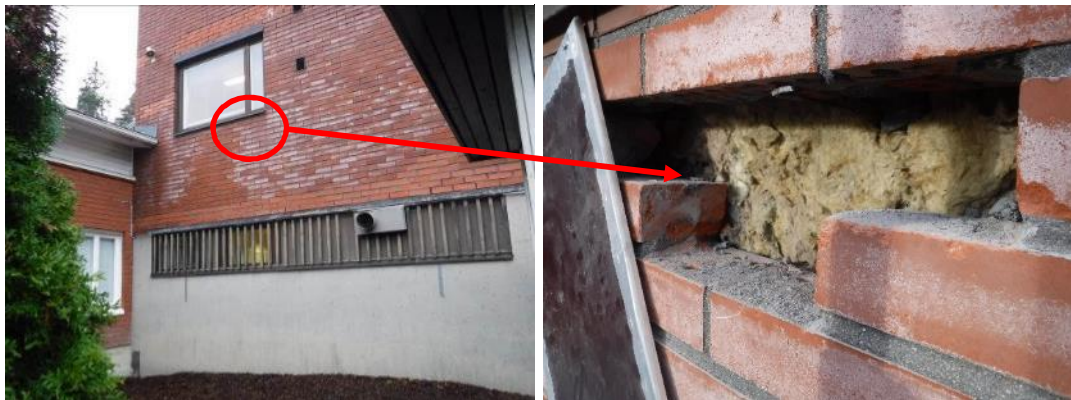
**Kuvat 6 ja 7. Rakenneavaus nro 3.**

- Rakenneavaus tehtiin ikkunan alle noin kolmen metrin korkeudelle maanpinnasta lukien.
- Avauskohdassa ulkoseinän rakenne ulkoapäin lueteltuna on
  - tiili 130 mm
  - ilmarako 0 – 40 mm
  - mineraalivilla 50 mm
  - betoni
- Avauskohdassa ulkoseinärakenteen ilmarako oli paikoittain tukossa.
- Avauskohdan mineraalivillasta otettiin materiaalinäyte N3. Yliopiston testausse-  
losteen mukaan rakennusmateriaalissa katsotaan esiintyvän mikrobikasvustoa. Näyt-  
teessä havaittiin runsaasti elinkykyisiä aktinomykeettejä ja erittäin runsaasti elinky-  
kyisiä sieni-itiöitä. Näytteessä havaittiin kosteusvaurioon viittaavaa sienilajistoa.

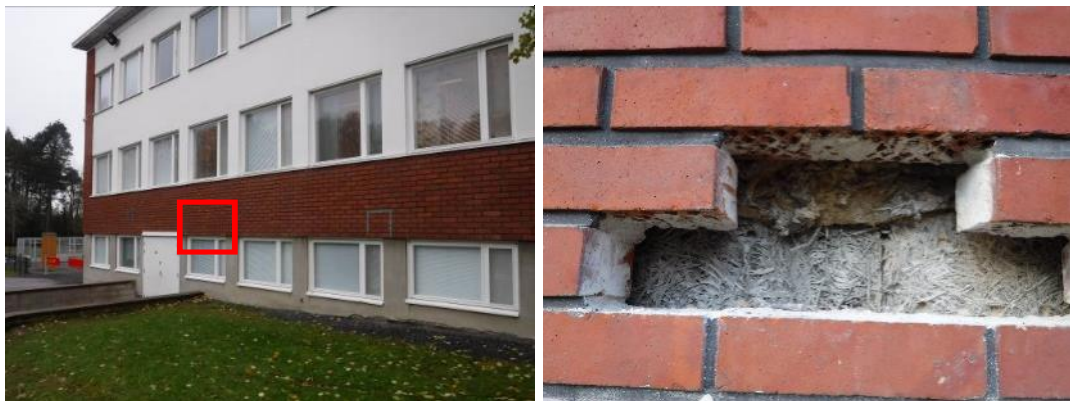
**Kuvat 8 ja 9. Rakenneavaus nro 5.**

- Rakenneavaus tehtiin tiilimuurauksen alaosaan noin 2 metrin korkeudelle maanpinnasta mitattuna.
- Avauskohdassa ulkoseinän rakenne ulkoapäin lueteltuna on
  - tiili 130 mm
  - mineraalivilla / tojalevy 50 mm
  - tiili / betoni
- Avauskohdan alaosassa lämmöneristeenä on tojalevy ja yläosassa mineraalivilla.
- Avauskohdan alaosassa ulkoseinän kantavana rakenteena on betoni ja yläosassa tiili.
- Tojalevyn kohdalla ulkoseinärakenteessa on ilmarako, mutta mineraalivillan kohdalla ei ole.
- Avauskohdan mineraalivillasta otettiin materiaalinäyte N5. Yliopiston testausseleksen mukaan rakennusmateriaalissa havaittiin runsaasti kosteusvaurioon viittaavia aktinomykeettejä. Näytteessä tavattiin lisäksi pieniä määriä kosteusvaurioon viittaavaa sienilajistoa.

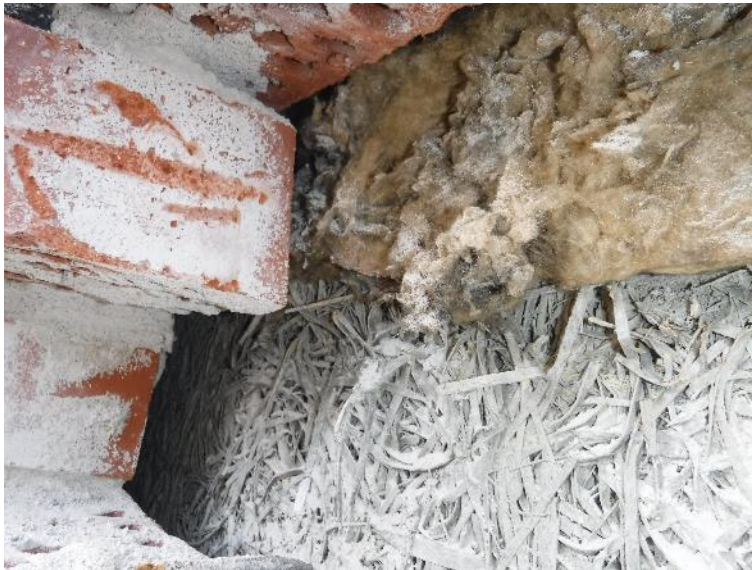
**Kuva 10.** Rakenneavaus nro 5. Avauskohdassa ulkoseinän lämmöneriste muuttuu tojalevystä mineraalivillaksi.

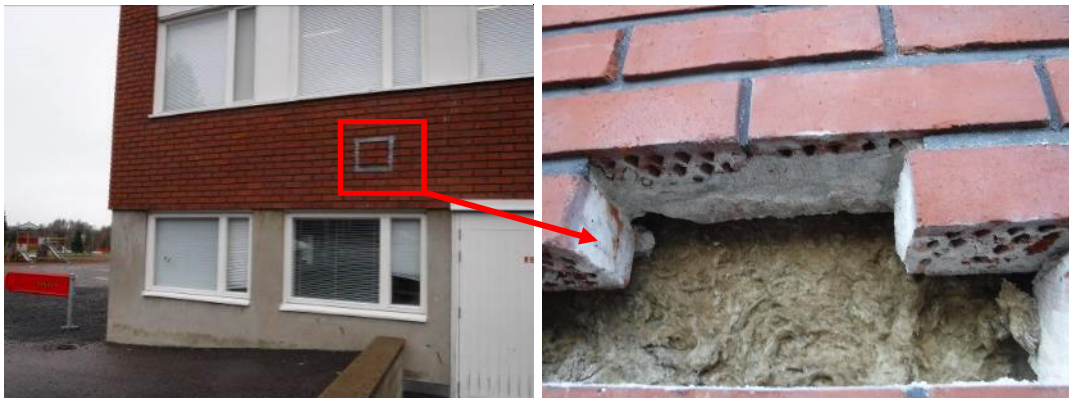
**Kuva 11 ja 12.** Rakenneavaus nro 6.

- Rakenneavaus tehtiin noin 2,5 m maanpinnan yläpuolelle.
- Avauskohdassa ulkoseinän rakenne ulkoapäin lueteltuna on
  - tiili 130 mm
  - ilmarako 20 – 30 mm
  - mineraalivilla 50 mm
  - tiili
- Avauskohdan mineraalivillasta otettiin materiaalinäyte N6. Yliopiston testausselosteen mukaan rakennusmateriaalissa ei katsota esiintyvän mikrobikasvua. Näytteessä havaittiin vain niukasti elinkykyisiä mikrobeja, eikä lajistossa tavattu merkittäviä määriä kosteusvaurioon viittaavia mikrobeja.

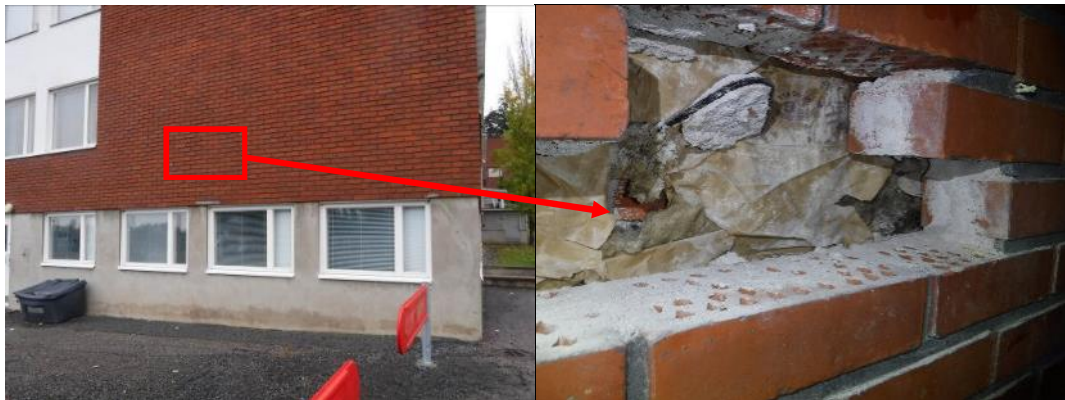
- Rakenneavaus tehtiin noin 2,5 m korkeudelle maanpinnasta lukien.
- Avauskohdassa ulkoseinän rakenne ulkoapäin lueteltuna on
  - tiili 130 mm
  - ilmarako 20 – 40 mm
  - paperipäällinen mineraalivilla 50 mm
  - tiili
- Mineraalivilla oli silminnähtävän huonokuntoinen
- Avauskohdan mineraalivillasta otettiin materiaalinäyte N7. Yliopiston testausselosteen mukaan rakennusmateriaalissa katsotaan esiintyvän mikrobikasvua. Näytteessä havaittiin kosteusvaurioon viittaavaa sienilajistoa. Näytteessä tavattiin lisäksi pieniä määriä kosteusvaurioon viittaavia aktinomykettejä.

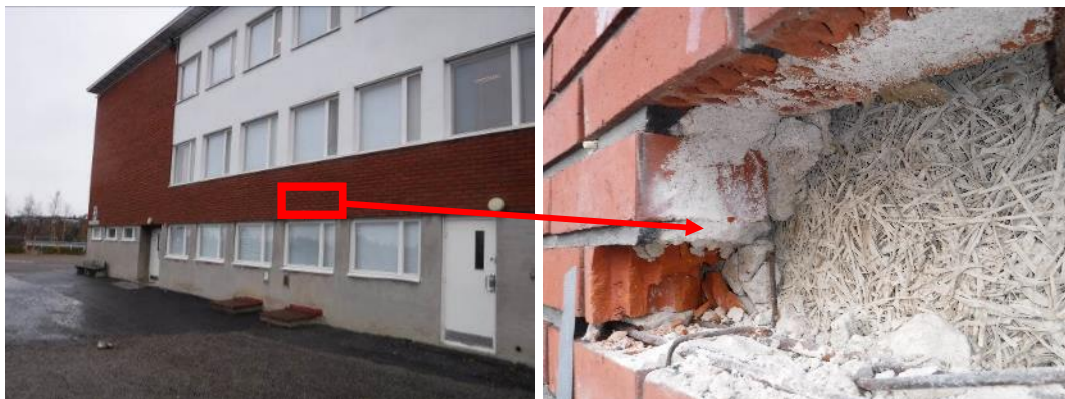
**Kuvat 15 ja 16. Rakenneavaus nro 8.**

- Rakenneavaus tehtiin noin 2,5 m maanpinnan yläpuolelle.
- Avauskohdassa ulkoseinän lämmöneristeenä on tojalevy.
- Avauskohdasta ei otettu materiaalinäytettä mikrobi tutkimuksia varten.

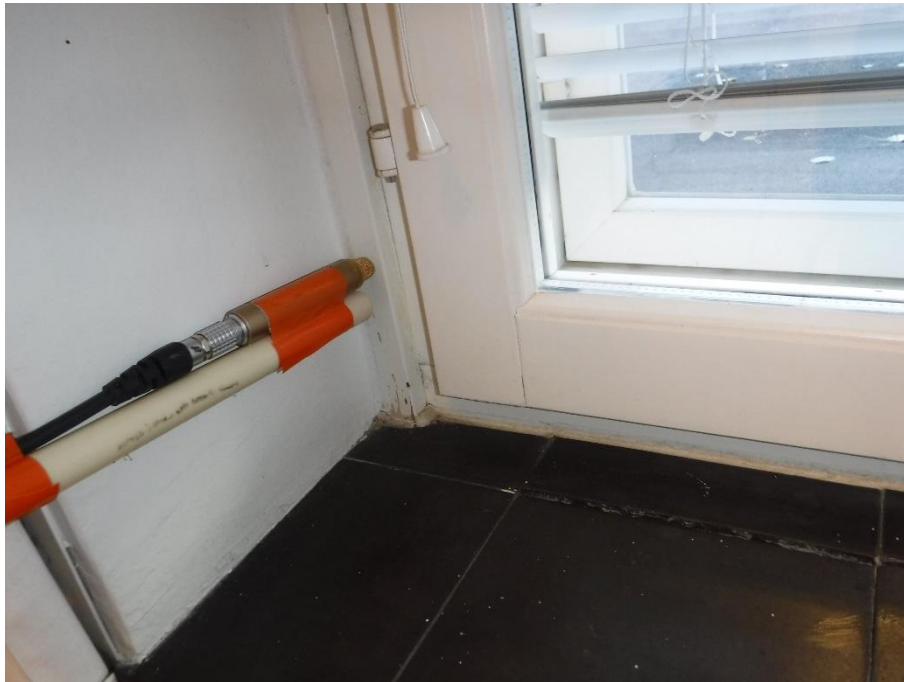
Merkkiainekokeiden avulla todettiin, että ulkoseinärakenteiden kautta virtaa vuotoilmaa sisälle paine-erojen vaikutuksesta. Ilmavuotoja havaittiin ulkoseinän eristetilasta sisälle jokaisen luokkahuoneen kohdalla seuraavista paikoista:

**Kuva 18.** Merkkiainekokeella havaittiin ilmavuotoa ikkunaliittymien kautta.

Sisäilman laadun parantamiseksi suosittelemme havaittujen ilmanvuotokohtien tiivistyskorjausta. Tiivistyskorjaukset tule tehdä erillisen suunnitelman mukaisesti ja korjaussuunnittelussa tulee käyttää korjausrakentamiseen erikoistunutta rakennesuunnittelijaa. Tiivistyskorjauksen suunnittelussa ja korjaustöiden valvonnassa on kiinnitettävä erityistä huomiota sisäilman laatuun vaikuttaviin tekijöihin. Korjaustöiden laadunvarmistus tulee suunnitella jo korjausten suunnittelun yhteydessä.

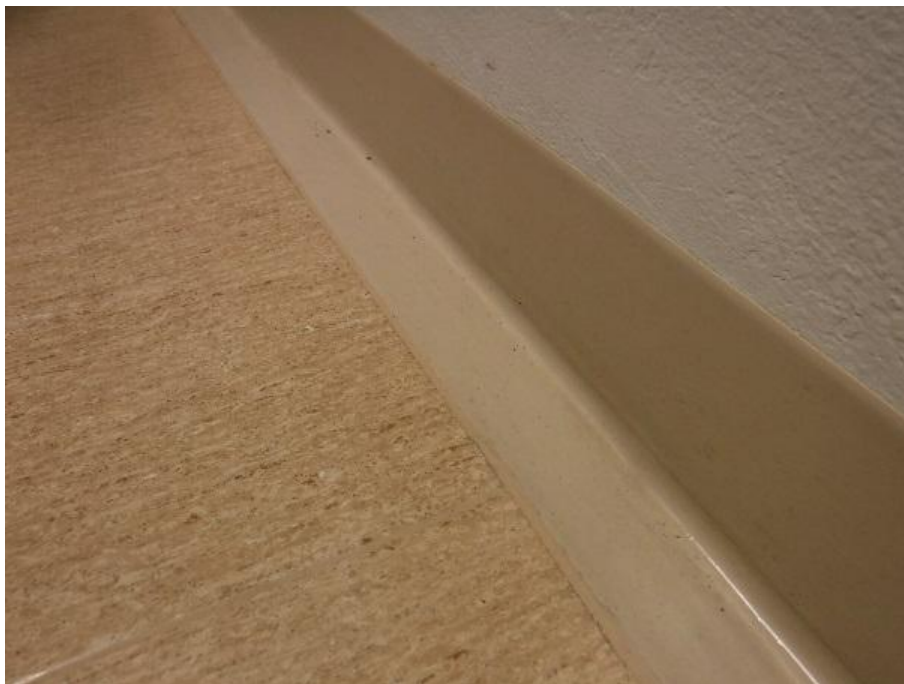
**Kuva 19.** Merkkiainekokeella havaittiin ilmavuotoa muovisten jalkalistojen takaa.

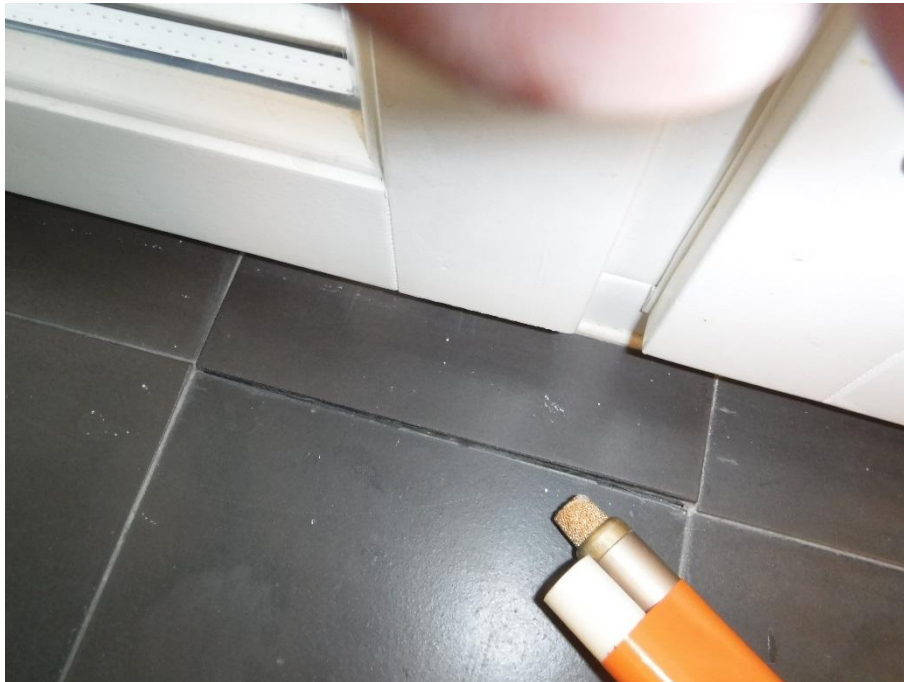
**Kuva 20.** Merkkiainekokeella havaittiin ilmavuotoa ikkunapenkkien laattasaumojen kautta.

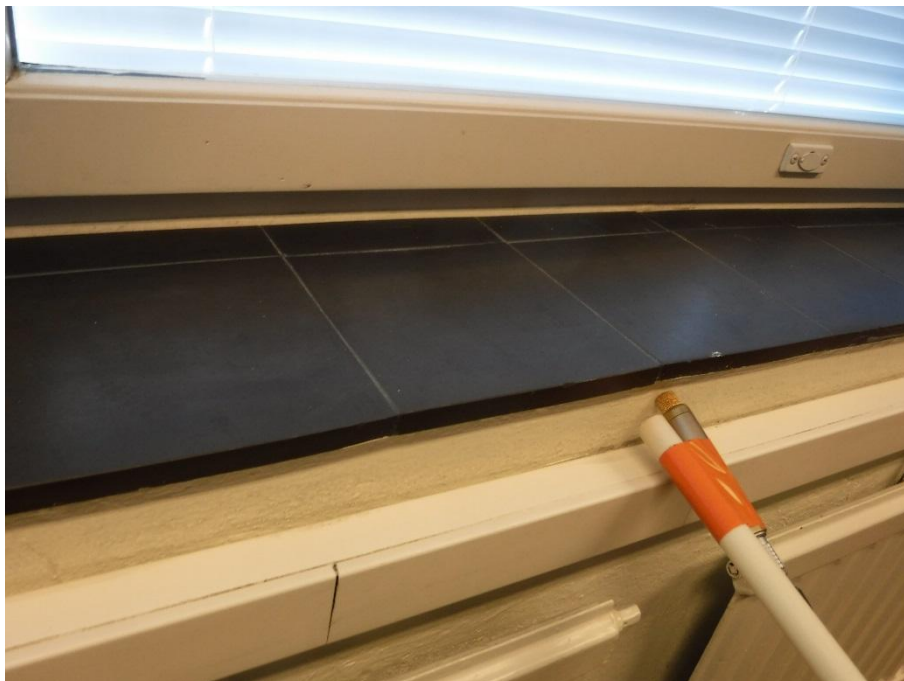
**Kuva 21.** Merkkiainekokeella havaittiin ilmavuotoa ikkunapenkin ja ulkoseinän liitoskohdasta.

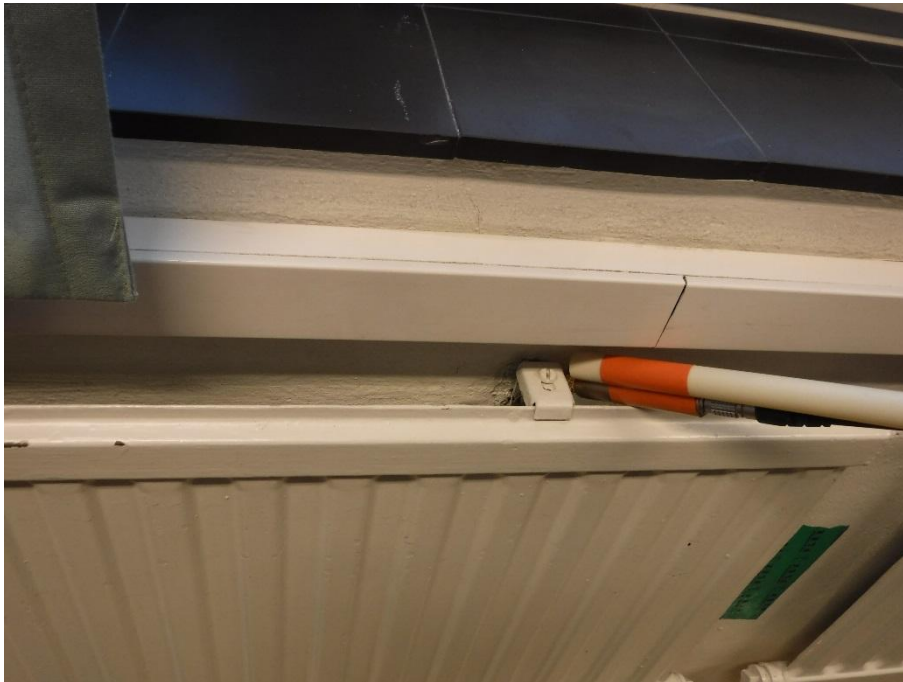
**Kuva 22.** Merkkiainekokeella havaittiin ilmavuotoa pattereiden kiinnityskohtien kautta.

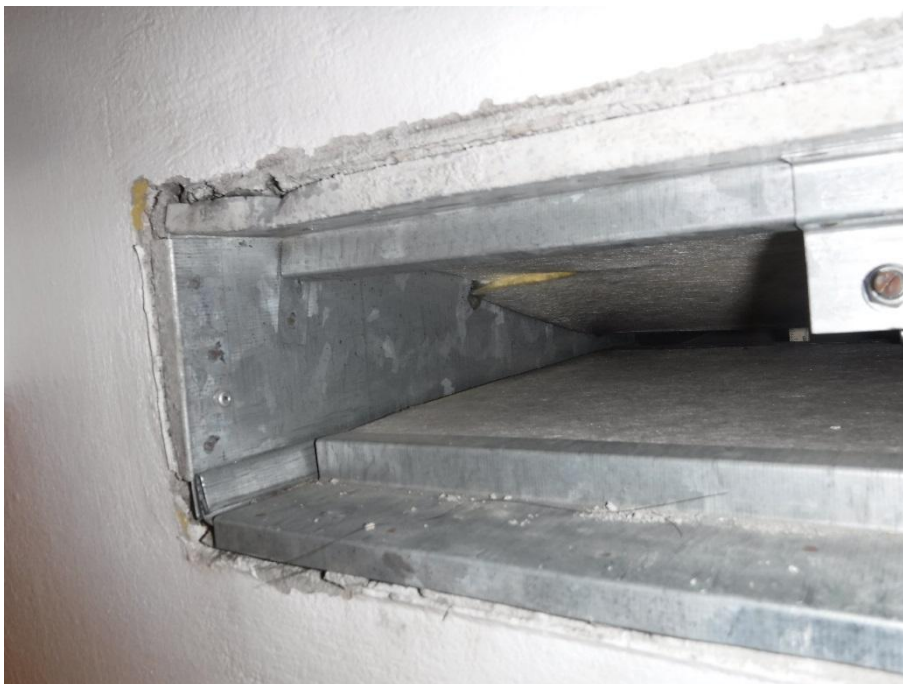
Luokkatiloissa olevissa tuloilmajärjestelmän päätelaitteissa havaittiin mineraalivillasta rakennettuja säätöpeltejä. Tuloilma virtaa tuloilmakanavista villalevyjen ohi (ja läpi) sisälle.

**Kuva 23.** Tuloilman päätelaite, jonka ritilä on poistettu paikoiltaan.

Riskinä on, että tuloilmajärjestelmän päätelaitteista irtoaa mineraalivillakuituja, jotka kulkeutuvat tuloilman mukana sisäilmaan ja aiheuttavat rakennuksen käyttäjille oireita. Suositellaan joko päätelaitteiden uusimista tai mineraalikuitulevyjen pinnoittamista erillisen suunnitelman mukaisesti.

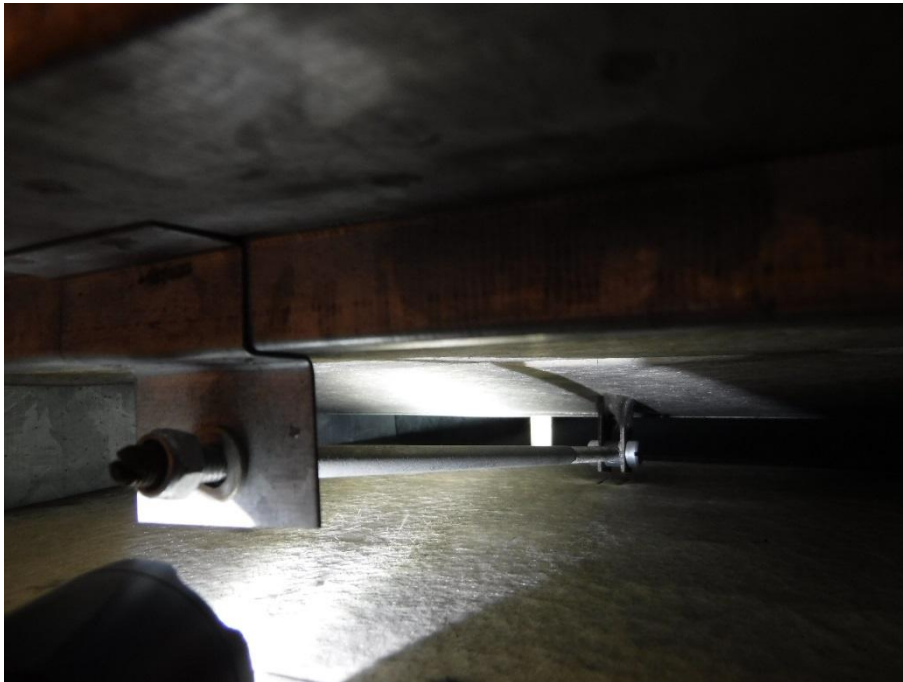
**Kuva 24.** Tuloilmapäätelaitteen sisällä näkyy mineraalivillaa.

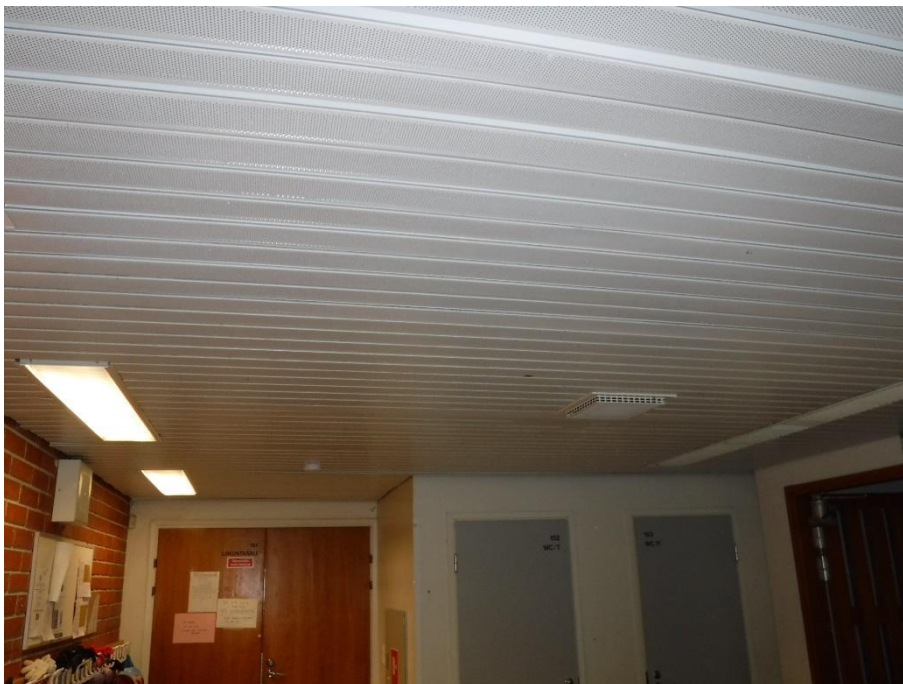
Luokkahuoneiden edustalla käytävillä on metalliritilöistä kootut alaslasketut katot. Metalliritilöiden sisällä / päällä on villasoiroja, joiden käsittelemättömät päät ovat näkyvissä seinien vierustoilla (kuva 26).

**Kuva 25.** Käytävien sisäkattojen alaslaskuna on metalliritilät.

Riskinä on, että käytävien sisäkatoissa olevista villasoiroista irtoaa mineraalivillakuituja, jotka aiheuttavat rakennuksen käyttäjille oireita. Suosittelemme villasoirojen poistamista ja alaslasketun katon taustan puhdistusta.

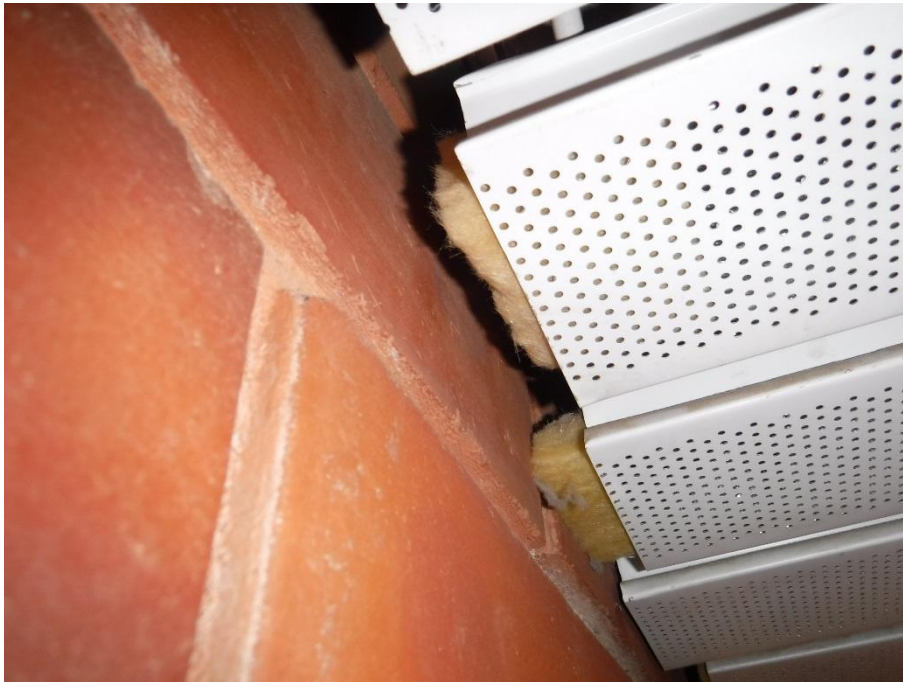
**Kuva 26.** Metalliritilöiden sisällä on pinnoittamatonta mineraalivillaa.

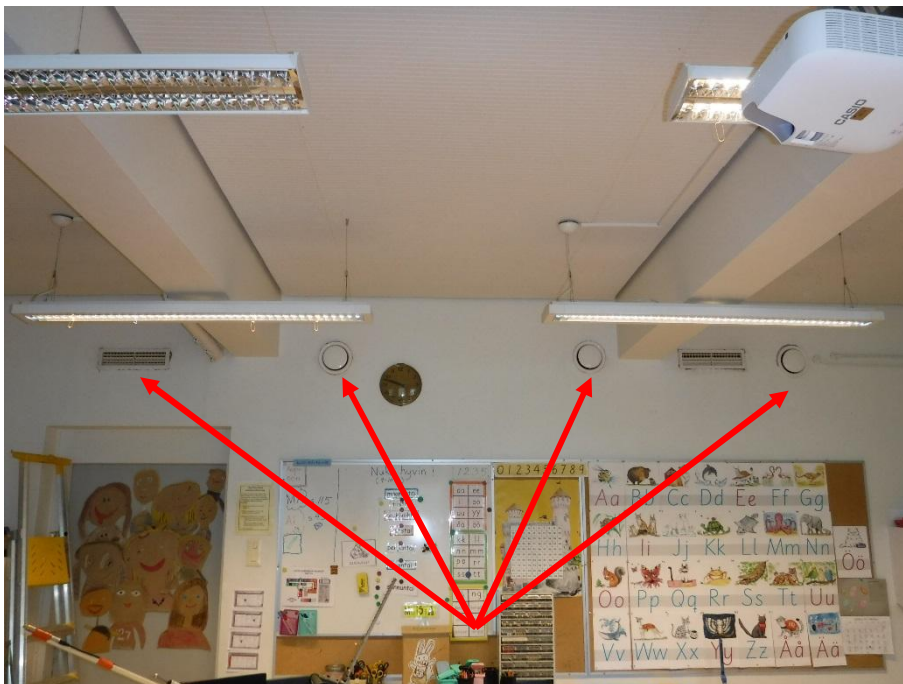
Luokkatilojen tulo- ja poistoilman päätelaitteet sijaitsevat vierekkäin väliseinien yläosissa. Merkkisavun avulla todettiin, että tuloilmavirran pyyhkäisyalue ei ulotu vastakkaiselle seinälle asti mikä tarkoittaa, että ilma ei vaihdu kunnolla koko luokassa.

**Kuva 27.** Tulo- ja poistoilmanvaihdon päätelaitteet sijaitsevat vierekkäin väliseinän yläosassa.

Luokkatilojen tulo- ja poistoilman päätelaitteet sijaitsevat vierekkäin väliseinien yläosissa. Riskinä on, että tuloilmavirran pyyhkäisyalue ei ulotu riittävän kauas, jolloin ilma vaihtuu vain toisessa päässä luokkaa. Suosittelemme, että päätelaitteiden korjaustyön jälkeen tarkastetaan ja säädetään ilmanvaihto rakennusmääräyskokoelman osan D2 mukaiseksi, jonka jälkeen tarkastetaan tuloilman pyyhkäisyalueen pituus esim. merkisavun avulla. Mikäli tuloilman pyyhkäisy ei ulotu riittävän kauas, kanavoidaan tuloilmakanava katon rajassa esim. luokan keskelle.
