24.7.2019

Kaarinan kaupunki
Jari Silvennoinen

RISTIKALLION KIVIKOULU / LAADUNVARMISTUSMITTAUKSET LUOKASTA 115

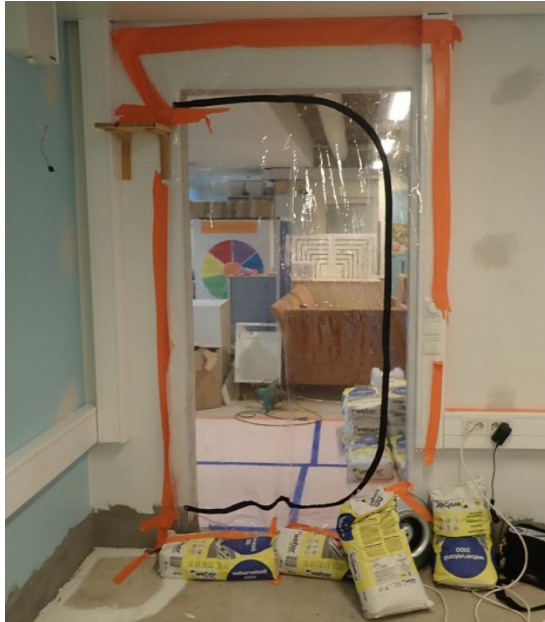
Koneellista alipaineistinta tarvittiin 12.7.2019 luokan 115 alipaineistamiseksi menetel-
mäohjeen vaatimalle tasolle -10 Pa. Jälkimmäisen merkkiainetutkimuksen aikaan
23.7.2019 tila oli 14 Pa alipaineinen ulkoilmaan nähden normaalikäyttöpaineessa.

Kuva 1. Alipaineistin ja sulkuovi toiminnassa luokan 115 oviaukossa 12.7.2019

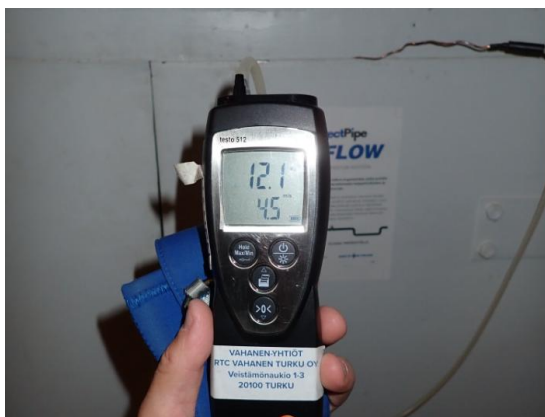
Putkikanaaliin on rakennettu ilmanvaihto. Putkikanaali todettiin selvästi ylipaineiseksi ulkoilmaan nähden.

Kuva 2. Putkikanaalin ylipaineisuus suhteessa vaihteli välillä 8 – 16 Pa. Lämmönjakohuoneesta oli mittauksen aikaan ovet auki ulos asti, joten lämmönjakohuone oli vähintään hyvin lähellä ulkoilman painetta.

Tarkkaa paine-eroa tutkittavan rakenteen yli ei ollut mahdollista mitata läpäisemättä alapohjalaattaa, eikä rakenneläpäisyä haluttu tehdä. Johtopäätöksenä voitiin kuitenkin todeta luokkatila alipaineiseksi siten, paine-ero rakenteen yli oli vähintään 10 Pa ja todennäköisesti yli 20 Pa.

Putkikanaaliin on alipaineistuksen sijaan rakennettu myös tuloilman sisältävä ilmanvaihto. Koska putkikanaali ei ole käyttötilaa, ei tuloilmaa ole välttämätöntä puhaltaa tilaan. Koneellisesti puhallettu tuloilma ylipaineisti tutkimusten aikaan likaiset tilat, mikä aiheutti merkittävän mikrobiepäpuhtauksien kulkeutumisriskin niihin rajautuviin tiloihin (pois lukien alapohjastaan täysin tiiviiksi osoitettu luokka 115). Tuloilmakanavan poistaminen mahdollistaisi pienemmällä volyymillä toimivan poiston. **Suosittelimme putkikanaaliin avautuvan tuloilmakanavan purkamista välittömänä toimenpiteenä**

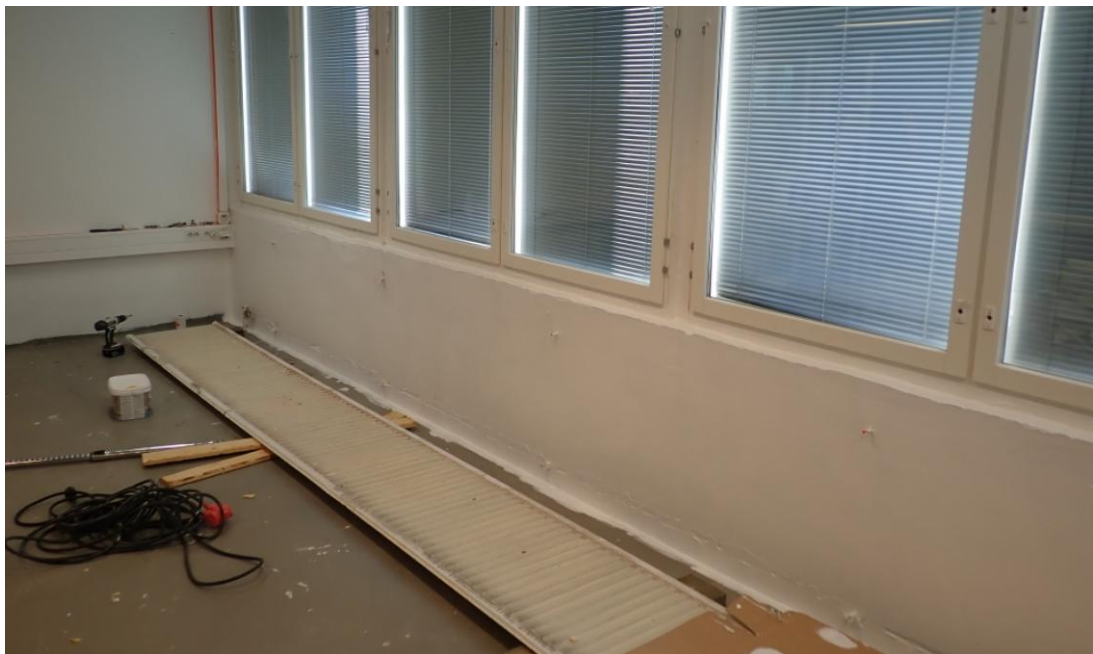
Ensimmäisessä merkkiainetutkimuksessa todettiin merkittäviä ilmavuotoja ikkuna- penkkien ja ulkoseinien liittymistä.

Toisessa merkkiainetutkimuksessa täydentävien korjausohjeiden toteuttamisen jäl- keen ulkoseinärakenteesta havaittiin viisi vähäistä ilmavuotoa. Urakoitsijan edustaja oli merkkiainetutkimuksen aikaan paikalla ja suoritti havaittujen puutteiden korjaukset vä- littömästi mittauksen jälkeen. Tutkimuksen päätteeksi ulkoseinärakenteesta ei ollut merkittäviä tai vähäisiä ilmavuotoja.

Kuva 3. Täydentäviä tiivistyskorjauksia varten vesikiertoiset lämmityspatterit oli pois- tettu paikoiltaan.
