Sisäilma- ja kosteustekninen kuntotutkimus

Ristikallion puukoulu

Nipsikuja 1, Kaarina

21.4.2023

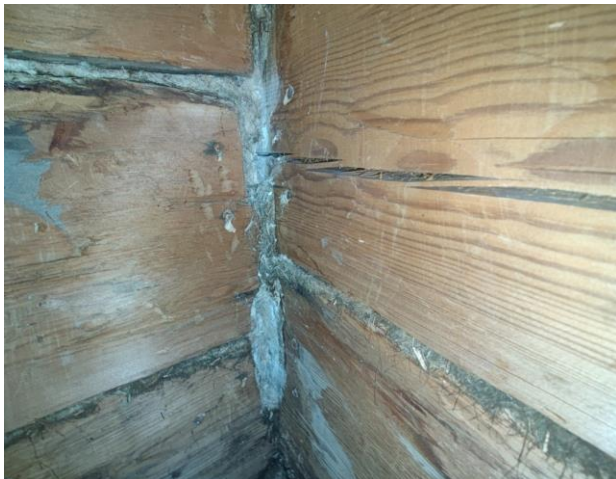
Hirsirungossa havaittiin rakenneavauspaikoissa monin paikoin kosteusjälkiä. Rakenneavauksen RA1 kohdalla, joka toetutettiin nurkka-alueelle, havaittiin lahottajasienikasvustoa nurkkaliitoksen pellavariveissä. Rakenneavauksen RA1 yhteydessä havaittiin lahoa ulkoseinän hirsissä.

Ulkoseiniin ja ikkunarakenteisiin tehdyistä rakenneavauksista otettiin yhteensä viisi materiaalinäytettä mikrobien suoraviljelyyn. Lisäksi rakenneavauksessa RA1 havaitusta lahottajasienestä otettiin näyte lahottajamääritykseen. Viidestä näytteestä yhdessä havaittiin toimenpiderajan ylitys eli viitteitä materiaalin mikrobivaurioista. Lahottajasienimäärityksessä ei pystytty tunnistamaan kyseessä olevaa lahottajaa. Kuitenkaan näytteessä ei havaittu viitteitä lattiasienestä (*Serpula lacrymans*). Materiaalinäytteiden analyysitulokset on esitetty liitteessä 4.

Kuva 6 Lahottajasienikasvustoa nurkkaliitoksen pellavariveissä. RA1.

- Talonmiehen asunnon käytön rajoittaminen ennen korjauksia.
- Vesikattokorjausten jälkeen talonmiehen asunnossa havaittujen ulkoseinän vaurioiden korjaukset. Kosteusjälkien poistaminen mekaanisesti, riveiden poistaminen vaurioituneilta alueilta.

- Pintarakenteiden purkaminen ja hirsirungon kunnon tarkastaminen korjausten yhteydessä.
- Hirsirungossa havaittujen vaurioiden poistaminen / hirsien uusiminen tarvittavilta osin. Riveiden poistaminen vaurioituneilta alueilta.
- Ulkoseinän ilmaviiveyden parantaminen ilmansulkukerroksella korjausten yhteydessä. Ilmansulku limitetään ja liitetään teippaamalla väli- ja yläpohjan ilmansulkukerrokseen, jotta ilmansulkukerroksesta saadaan yhtenäinen. Korjaukset tulee tehdä yhdessä välipohja- / yläpohjarakenteiden korjausten kanssa.
- Ulkoseinien liittymien tiivistäminen ympäröiviin rakenteisiin ilmatiiviiksi käyttötarkoitukseen soveltuvilla menetelmillä.

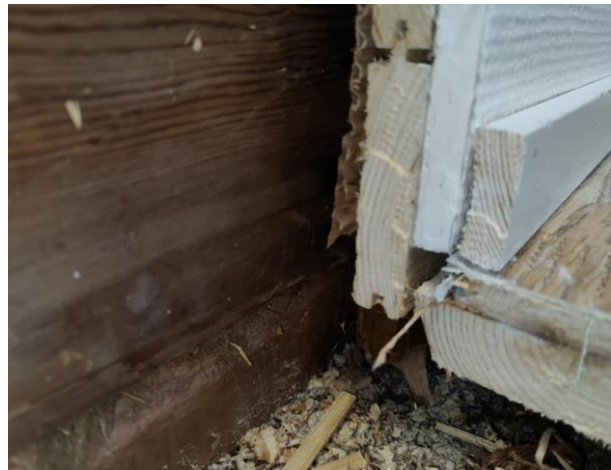
Esikoulun puolella ulkoseinien sisäpinnat on verhottu kipsilevytyksin. Rakenneavauksen RA 8:n perusteella kipsilevyn alla on vaakaponttilaudoitus, jonka takana on käytetty aaltopahvia. Ponttilaudoitus on koolattu hirsirungon pintaan. Rakenteessa ei ole käytetty höyrnsulkua. Rakenneavauskohdassa havaittiin voimakas ilmavirta sisätiloihin päin. Rakenteessa ei ole käytetty erillistä sisäpuolista lämmöneristettä. Oletettavasti hirsirunko ulottuu toisen kerroksen osalta ikkunoiden alapintaan saakka ja seinän yläosa on toteutettu puurunkoisena lämmöneristettynä rakenteena.

Kuva 7 Hirsirungon pintaan on koolattu laudoitus, jonka päälle on asennettu kipsilevytyks. RA8

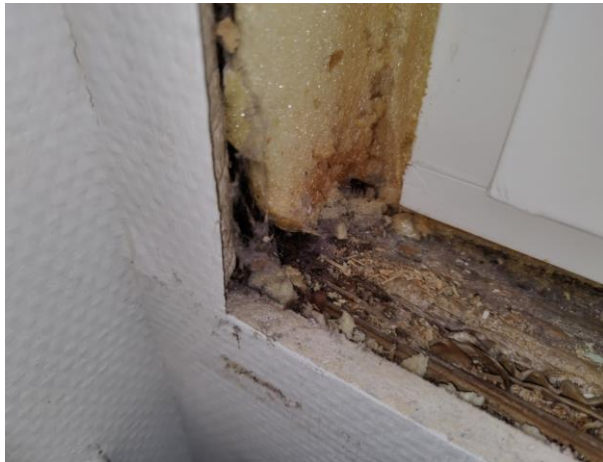
Kuva 8 Rakenneavaus RA13 tehtiin ikkunaliittymään esikoulun tiloissa.

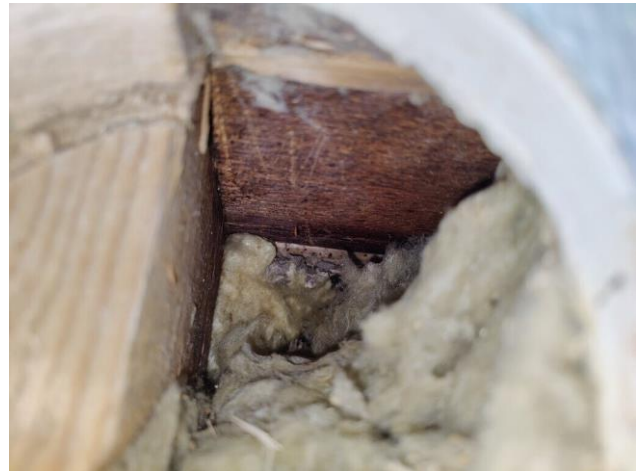
Rakenneavaus RA12 toteutettiin ikkunalyhdyn kohdalle. Rakennetta on ajansaatossa korjattu, sillä lämmöneristeenä on käytetty mineraalivillaa, jota ei ole ollut saatavilla kohteen valmistusajankohtana. Rakenteessa ei ole käytetty höyrnsulkua.

Kuva 9 Rakenneavaus RA12 toteutettiin ikkunalyhtyrakenteeseen.

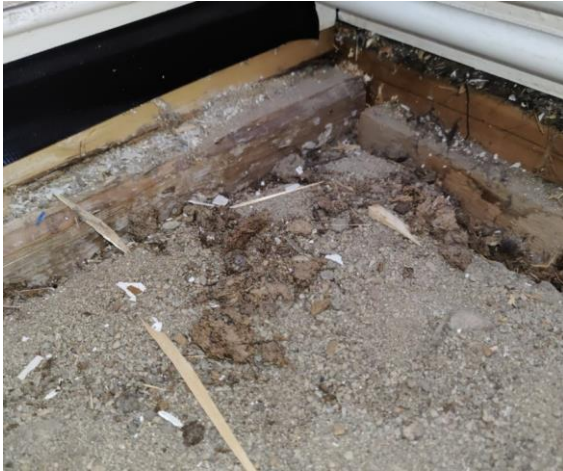
Kuva 14. Välipohjan orgaanisen lämmöneristeen päällä on paikoin käytetty hienoa hiekkaa.

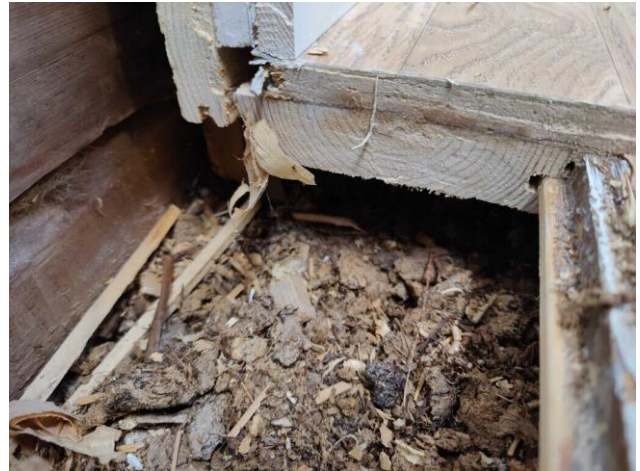
Välipohjan orgaanisesta lämmöneristeestä otettiin yhteensä viisi materiaalinäytettä mikrobien suoraviljelyyn, joista yhdessä havaittiin toimenpiderajan ylitys eli viite materiaalin mikrobivauriosta. Materiaalinäytteiden analyysitulokset on esitetty liitteessä 4.

Kuva 15. Välipohjan lämmöneristeenä on käytetty turvetta.

- Laajemmassa korjauksessa suositellaan välipohjan eristemateriaalin poistamista ja korvaamista uudella eristemateriaalilla sekä välipohjarakenteen ilmatiivyyden parantamista asentamalla yhtenäinen ilmansulkukerros. Ilmansulkukerros tulee limittää ja liittää ulkoseinän ilmansulkukerroksen kanssa.
- Korjaustoimenpiteet vaativat korjaussuunnittelua

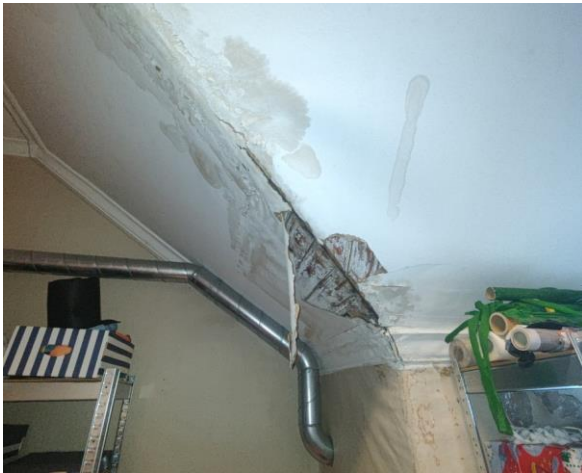
Kuva 17. Vesikarrovuodot ovat kasteleet väliseiniä.

Kohteen alkuperäiset väliseinät ovat puurakenteisia tai hirsirakenteisia. Esikoulun tiloissa osa väliseinistä on puurakenteisia ja kipsilevytettyjä. Talonmiehen asunnossa kattolyhdyt ja väliseinät ovat verhottu pinkopahvein ja tapetein. Kattovuotojen seurauksena väliseinärakenteet ja niiden pintamateriaalit ovat kosteusvaurioituneet.

Talomiehen asunnon osalta kosteusvaurioituneet pintamateriaalit tulee poistaa ja katselmoida väliseinien puuosat kosteusvarurioiden varalta ennen seinien uudelleen pinnoittamista. Korjaukset tulee tehdä vesikaton korjausten jälkeen.

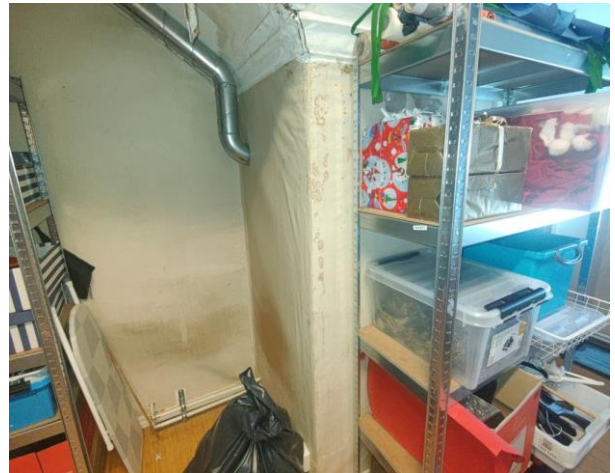
Kuva 18. Pinkopahvit ovat kosteusvaurioituneet.

Väliseinistä otettiin otettiin materiaalinäyte mikrobianalyysin talonmiehen asunnon pinkopahvista. Näytteessä havaittiin mikrobikasvua sekä kosteusvaurioindikaattorimikrobeja.

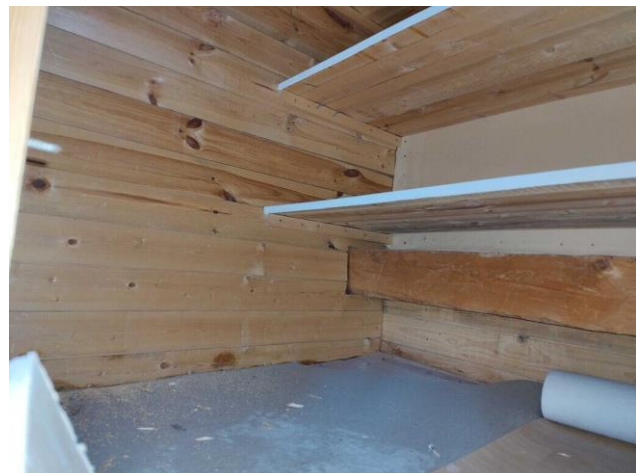
Kuva 20. Komerosta on ilmayhteys ulkoseinärakenteeseen ja välipohjarakenteeseen.

Esikoulun tiloissa rakenneavaus tehtiin väliseinärakenteeseen, joka rajautuu komeroon, joka on kokonaan ummistettu levytyksin. Komero rajautuu ulkoseinä- ja yläpohjarakenteeseen eikä siinä ole lisättyjä

lämmöneristeitä. Tutkimukset tehtiin pakkasten aikaan ja ummistetusta komerosta virtasi kylmää ilmaa sisätilojen suuntaan.

Esikoulun ummistettu komero tulee purkaa ja asentaa seiniin lämmöneristeet sekä tiivistää rakenneliittymät asianmukaisesti.

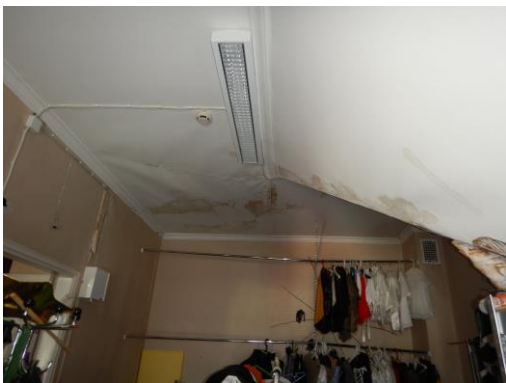
Kuva 21 Vuotojälkiä sisäkatossa talonmiehen asunnossa.

Toisen kerroksen tiloissa on vesikattovuotojen ja toimimattomien rakenteiden seurauksena vaurioituneita yläpohjaan rajoittuvia eristemateriaaleja, rakenteita ja pintamateriaaleja, jotka heikentävät sisäilman laatua. Vaurioituneet rakenteet tulee purkaa ja rakentaa uudelleen erillisen korjaussuunnitelman mukaisesti.

Ennen sisäpuolisiin korjauksiin ryhtymistä vesikatto tulee uusida. Vesikaton saneerauksen yhteydessä myös kattolyhtyjen rakenne on suositeltavaa korjata kosteusteknisesti toimivaksi rakenteeksi sekä poistaa vanhat eristemateriaalit. Vesikattokorjausten yhteydessä tulee varautua vesikaton kantavien rakenteiden hirsikorjauksiin.

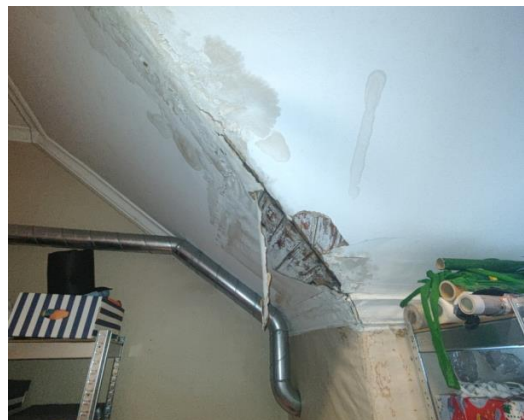
Kuva 22 Vuotojälkiä kattolyhdyn kohdalla.

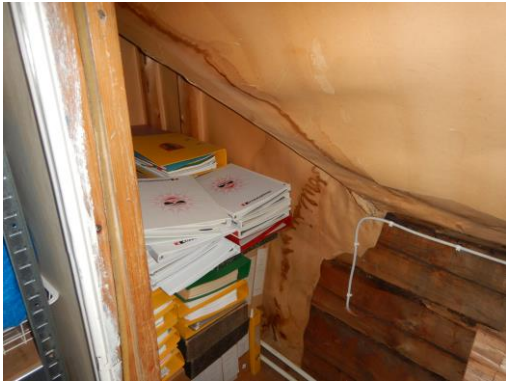
Kuva 23 Vuotojälkiä komeron pinkopahvissa talomiehen asunnossa.

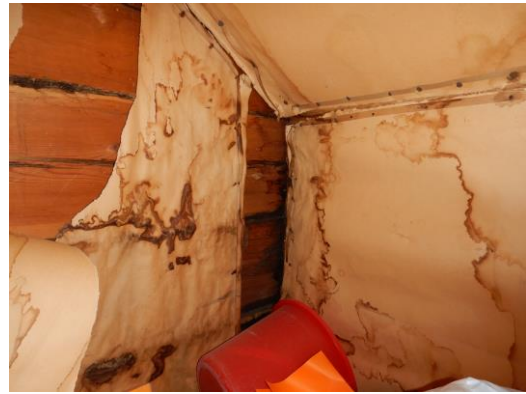
Kuva 24 Vuotojälkiä kattolyhdyn kohdalla komerossa.

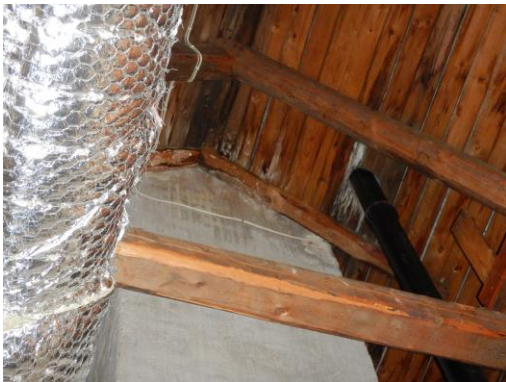
Kuva 25. Vuotojälkiä hormin ja vesikaton liitoskohdassa.

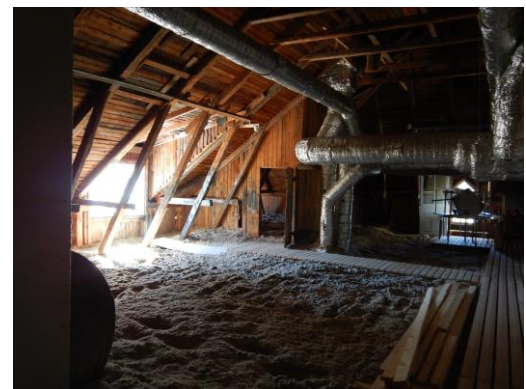
Kuva 26. Yleiskuva ullakotilasta. Yläpohjaan on lisätty puhellusvillaa.

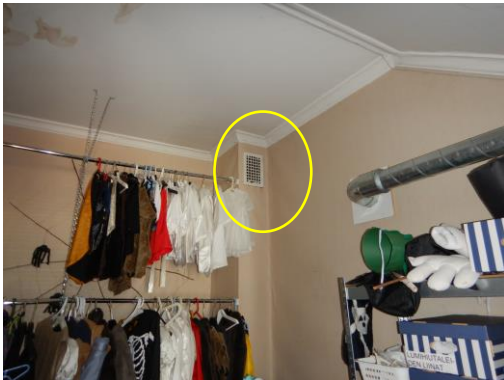
Kohteessa havaittiin vahoja hormeja, jotka eivät ole käytössä, mutta joiden kautta hallitsemattomat ilmavirtaukset ovat mahdollisia. Hormeista voi virrata epäpuhtauksia sisätiloihin.

Kuva 27 Ummistamaton hormirakenne talomiehen asunnossa.

Seuraavassa laajemmassa peruskorjauksessa ulkovaipan ilmatiiveyttä tulee parantaa asentamalla yhtenäinen ilmasulkukerros korjattavan välipohjan, ulkoseinän ja yläpohjan alueelle. Lisäksi vanhat rakennusaineiset hormit tulee ummistaa ilmatiiviiksi, jotta hallitsemattomat ilmaviraukset hormien kautta saadaan estettyä.

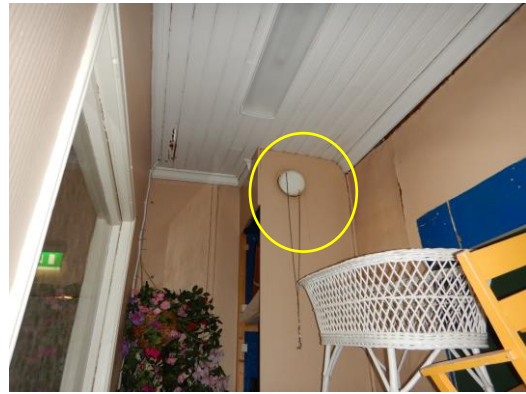
Kuva 28 Korvausilmaventtiili hormiin talomiehen asunnon vanhassa keittiössä.
