8.8.2019

Kaarinan kaupunki
Mirka Salonen, Marko Koskinen

PIIKKIÖN YHTENÄISKOULU / LAADUNVARMISTUSMITTAUKSET LUOKISTA 140, 141, 142, 143, 145 ja 146

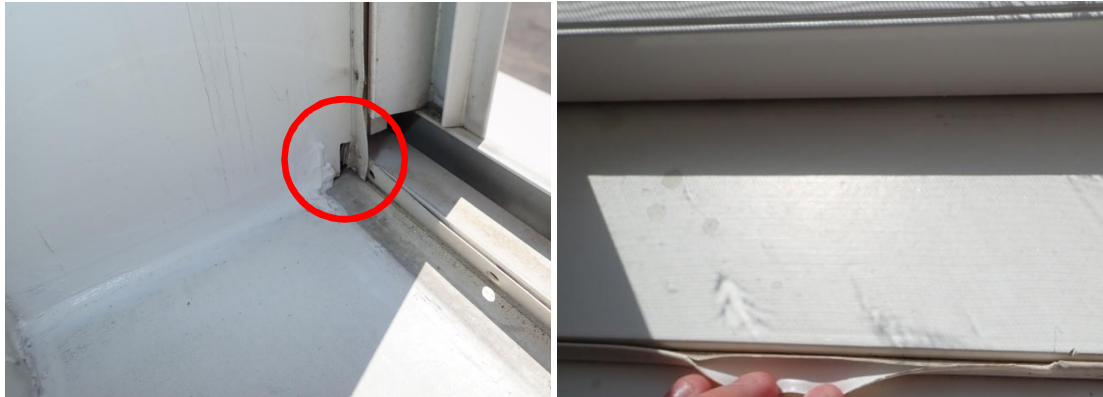
Isojen ikkunoiden ulompia puitteita ei oltu avattu tiivistysten yhteydessä. Ulkopuitteen tiivisteiden sisäpuolelle väliin avautui usean mm²:n aukko karmiliitoksessa ulkopuitteen joka kulmassa. Tiivistyskorjaukset ulotettiin ulkopuitteen tiivisteisiin asti ja urakoitsijalta 6.8.2019 saadun tiedon mukaan työ on saatettu loppuun.

Ikkunoiden tiivisteet ovat paikoin huonokuntoisia, etenkin tuuletusikkunoissa ja niiden sisäpuitteiden tiivisteissä. Ulkopuitteiden tiivisteet on rei'itetty puitevälin tuuletuksen mahdollistamiseksi. Eristetilasta ulkoilmaan virtaavaa ilmaa pääsee muun ulkoilman joukossa paikoin kulkeutumaan ikkunoiden väliin, ja sieltä edelleen sisälle ikkunoiden tiivisteistä, tiivisteiden asettumisesta sekä paine-erosta riippuen. Paikoin ilmavuoto sisälle oli luokiteltavissa merkittäväksikin.

Kuvat 1 ja 2. Isojen ikkunoiden ulkopuitteen tiivisteiden taakse avautuva karmiliitoksen aukko (ympyröitynä). Kuvassa näkyy myös ulkopuitteen tiivisteiden reiitys, joka mahdollistaa puittevälin tuuletuksen. Tuuletusikkunoiden sisäpuitteiden tiivisteet ovat huonokuntoisia.
