KAARINAN KAUPUNKI / VALKEAVUOREN KOULUN LIIKUNTASALISIIPPI - MERKKIAINETUTKIMUKSET

1 Lähtötilanne ja tutkimuksen rajaus

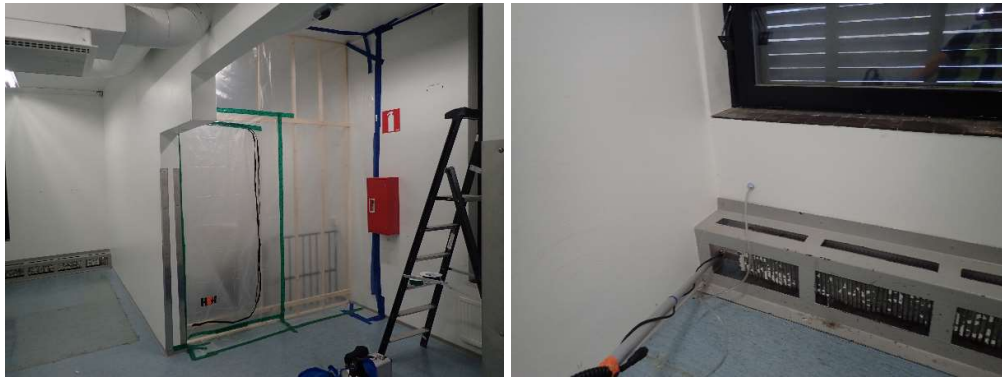
Kuvat 1-2. Porrasaukon kohdalle oli pystytetty osastointiseinä kokeen ajaksi. Ulkoseinän ja lattian liittymästä havaittiin ilmavuotoa. Ikkunan kohdalla vuoto oli niin runsasta, että vuotopaikkaa ei voitu tarkasti määrittää.

Liikuntasalin toisen kerroksen tiloissa havaittiin ulkoseinän ja lattian liittymästä sekä ikkunoiden kautta tapahtuvan ilmavuotoja huonetilan suuntaan. Ikkunoiden todettiin olevan huonokuntoisia ja ikkunoista puuttuivat tiivisteet. Suosittelemme lattian ja ulkoseinän liittymien sekä ikkunoiden ja ulkoseinän liittymien tiivistämistä ilmatiiviiksi ja tiivisteiden asentamista ikkunoihin.

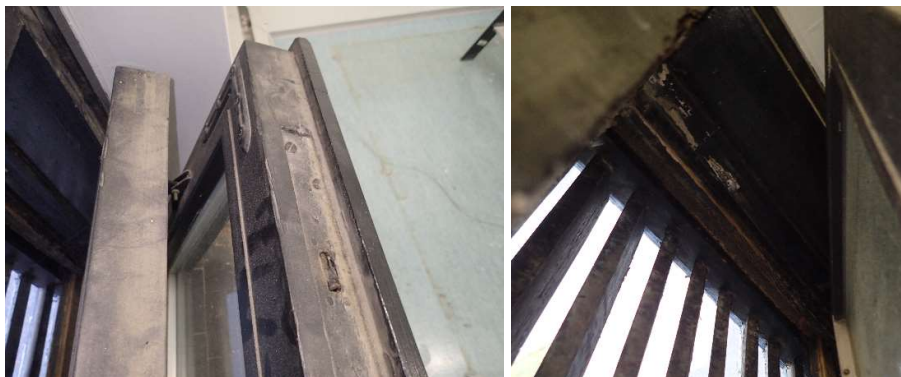
Kuvat 3-4. Ikkunoista puuttuivat tiivisteet ja ikkunat ovat melko huonokuntoiset.

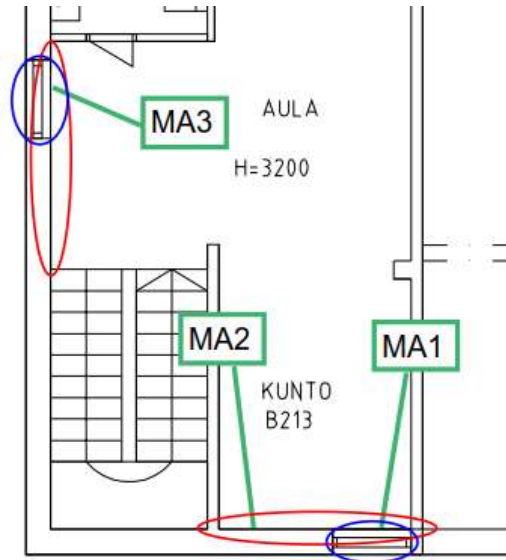
Toisen kerroksen tilaan tehtiin yhteensä kolme merkkiainekoetta. Merkkiainetta laskettiin päätyseinän eristetilaan kahdesta porareiästä, sekä pihan puoleisesta seinästä yhdestä porareiästä. Päästön suuruus oli 3 l/min ja päästöaika oli noin 2-4 minuuttia. Kaikissa merkkiainekokeissa havaittiin ilmavuotoa lattian ja ulkoseinän liittymistä. Ikkunoiden kohdalla vuoto oli niin runsasta, että tarkkaa vuotokohtaa ei voitu määrittää. Ikkunoiden kohdalla havaittiin tapahtuvan selkeää ilmavuotoa myös aistinvaraisessa tarkastelussa. Ikkunoissa ei ole tiivisteitä ja niiden havaittiin olevan melko huonossa kunnossa.

Kuva 5. Kaasunsyöttöpaikat toisen kerroksen pohjakuvaan merkittynä. Ikkuna kohdalta tapahtuvat ilmavuodot on merkitty sinisellä ympyrällä ja lattian ja ulkoseinän liittymästä tapahtuvat ilmavuodot punaisella ympyrällä.

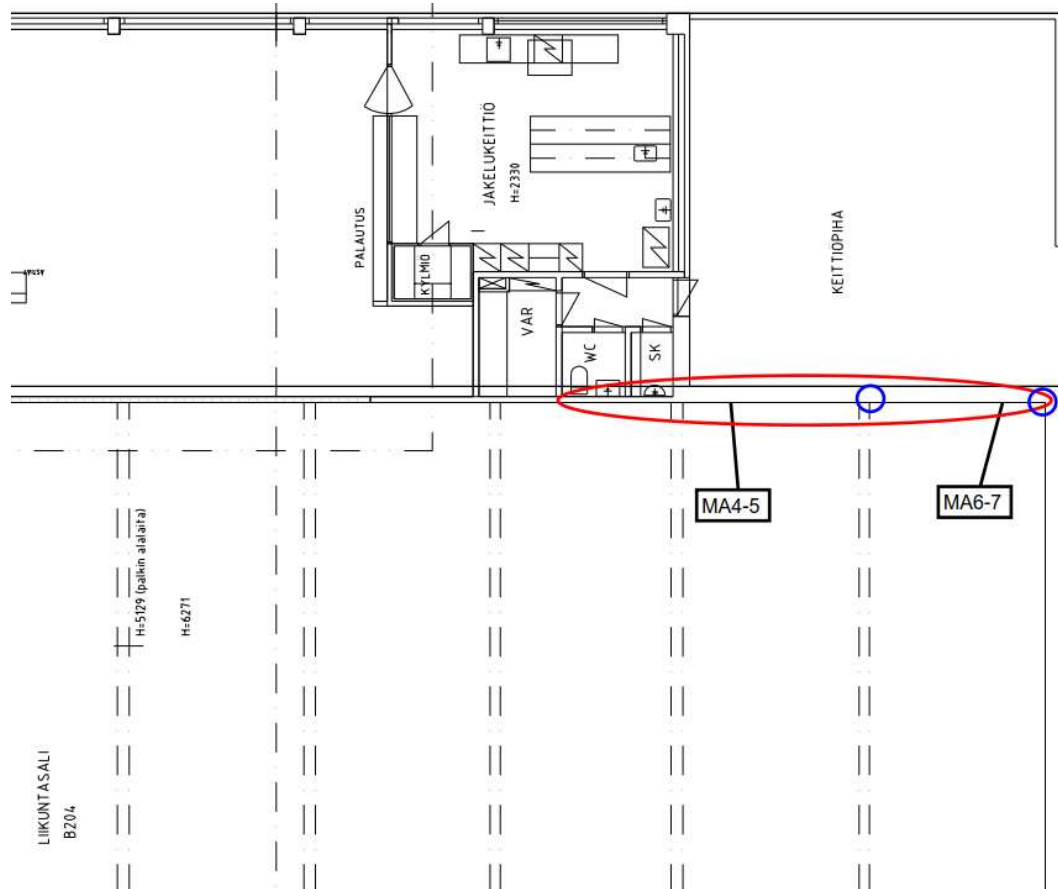
Kuva 6. Kaasunsyöttöpaikat liikuntasalin pohjakuvaan merkittynä. Alueet, joissa todettiin ilmavuotoja, on merkitty punaisella ympyrällä. Sinisellä ympyrällä on merkitty kohdat, joissa todettiin koholla olevia pintakosteusarvoja pintakosteusilmaisimella tehdyssä tarkastelussa.

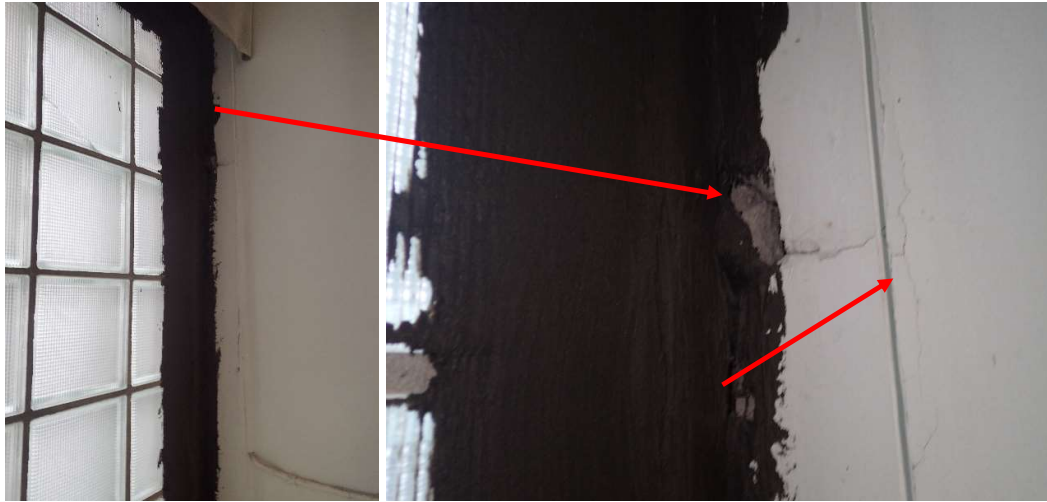
Ikkunoiden ja päätyulkoseinän liittymässä havaittiin ulkoseinässä runsasta halkeilua sekä yksi suurempi reikä, joista havaittiin tapahtuvan ilmavuotoa huonetilan suuntaan. Ikkunapenkinissä havaittiin lisäksi halkeamia, jotka johtivat tiivistysmassauksen alta ulkoseinärakenteen sisäpintaan saakka. Halkeamien kohdalta havaittiin tapahtuvan ilmavuotoa.

Kuvat 9-10. Päätyulkoseinässä havaittiin ikkunan ja ulkoseinän tiivistyksen rajapinnassa koloja ja kauempana liittymästä seinässä halkeamia, joista todettiin ilmavuotoa.

Liikuntasalin ulkoseinä on pinnoitettu Blowerproof-pinnoitteella ja ikkunoiden ja ulkoseinän liittymiä on tiivistetty Ardex 8+9-massalla. Ikkunapenkissä sekä päätyseinässä ikkunan vieressä havaittiin halkeamia, joiden kautta todettiin tapahtuvan ilmavuotoja huonetilan suuntaan. Ikkunoiden ja ulkoseinän liittymän tiivistysmassa oli paikoin irronnut alustasta. Ulkoseinän ja ikkunoiden liittymät oli tiivistetty keittiön ja liikuntasalin liittymään saakka, mutta ilmavuotoa havaittiin myös keittiön kohdalla, jossa seinärakennetta ei ole tiivistetty. Suosittelemme ikkunoiden ja ulkoseinien tiivistystä koko seinälinjalla sekä jo tiivistettyjen kohtien tiiveyden parantamista niiltä kohdin, kun niissä todettiin puutteita. Ikkunapenkissä havaittiin myös paikoin koholla olevia pintakosteusarvoja ja kalkkihärmettä. Suosittelemme myös ikkunoiden ja ulkoseinien liittymien tiiveyden tarkastamista ulkopuolelta.

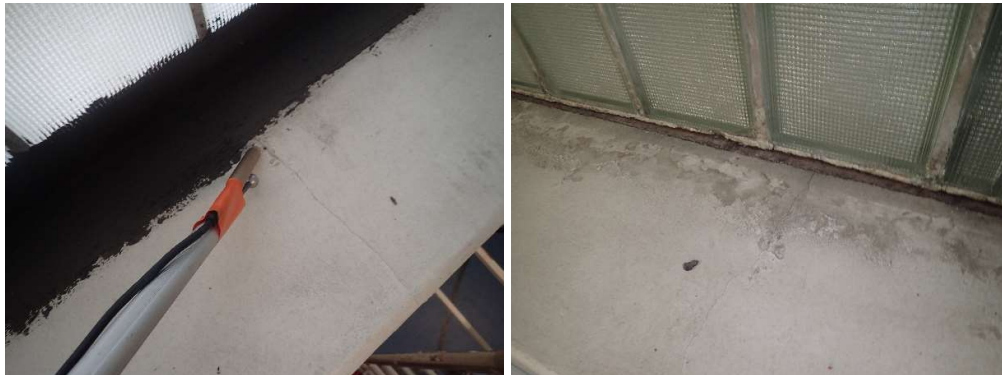
Ikkunoiden ja ulkoseinien liittymä on tiivistetty keittiön ja liikuntasalin ulkoseinien liittymäkohtaan saakka. Tiivistämättömän ikkunapenkin kohdalta (keittiön vieressä) havaittiin tapahtuvan ilmavuotoa. Keittiön ja liikuntasalin välisen seinän ja ikkuna liittymistä havaittiin ilmavuotoa. Ikkunoiden metallisissa alapuitteissa havaittiin ruostetta ja ikkunapenkinissä maalin irtoilua.

Kuvat 11-12. Ikkunapenkin halkeamista sekä keittiön ja liikuntasalin välisen seinän ja ikkuna liittymistä havaittiin ilmavuotoa. Ikkunoiden metallisissa alapuitteissa havaittiin ruostetta ja ikkunapenkissä maalin irtoilua.

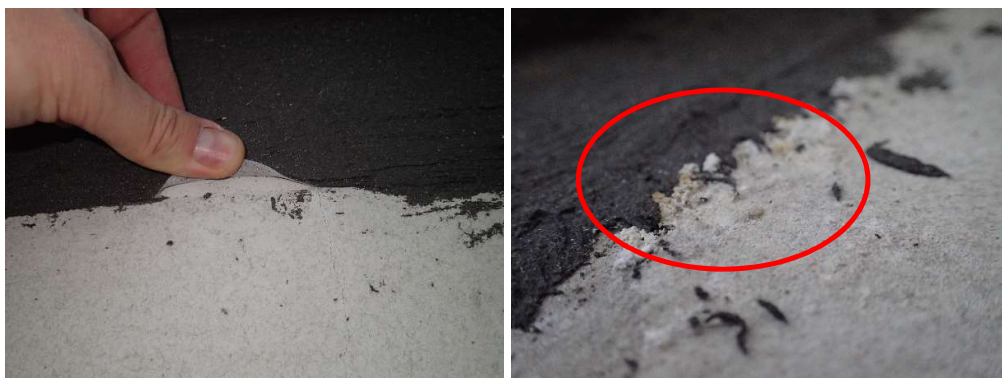
Seinän yläosassa olevien ikkunoiden liittymät ulkoseinään on tiivistetty Ardexin 8+9 tiivistysmassalla. Ikkunapenkin ja ikkunoiden liittymien tiivistysmassaus oli pääosin aistinvaraisesti tarkasteltuna hyvin kiinni alussa. Paikoin havaittiin tiivistysnauhan reunan olevan irti alustasta ja massaa ei ole levitetty riittävästi yli tiivistysnauhan.

Kuvat 13-14. Ikkunapenkissä tiivistysnauha oli paikoin reunoilta irti alustasta. Ikkunapenkissä havaittiin paikoin koholla olevia pintakosteusilmmaisimen lukemia ja kalkkihärmettä.

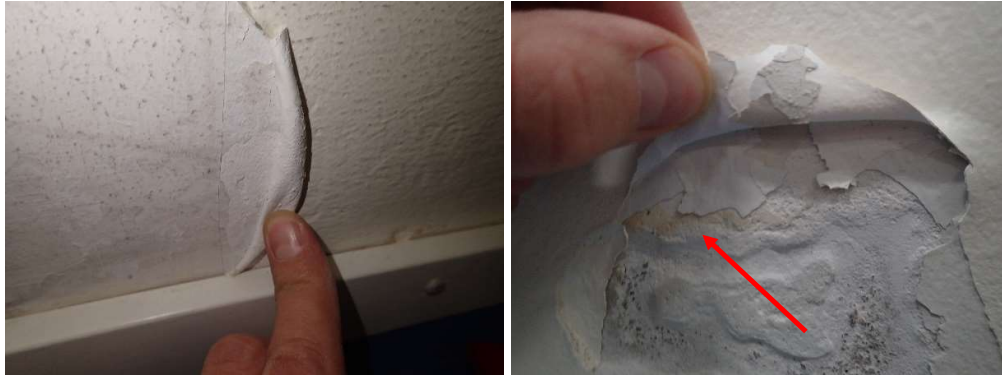
Liikuntasalin ulkoseinissä havaittiin paikoin kohtia, joista Blowerproof on irronnut alusta. Yksittäisessä vauriokohdassa havaittiin tasoitteessa värimuunnosta. Vauriokohdista ei havaittu ilmavuotoja.

Kuvat 15-16. Ulkoseinän Blowerproof on paikoin irronnut alustasta (kuva 15). Yksittäisessä seinän kohdassa, jossa Blowerproof on irronnut alustasta, havaittiin tasoitteessa värimuunnosta (kuva 16).

Liikuntasalin ulkoseinien kohdat, joista Blowerproof on irronnut alustasta, on suositeltavaa korjata. Yksittäisessä kohdassa, jossa Blowerproof on irronnut alustasta, havaittiin tasoitteessa värimuunnosta. Värimuunnoksen kohdalta on suositeltavaa kartoittaa ulkoseinän pintakosteus ennen korjausta.

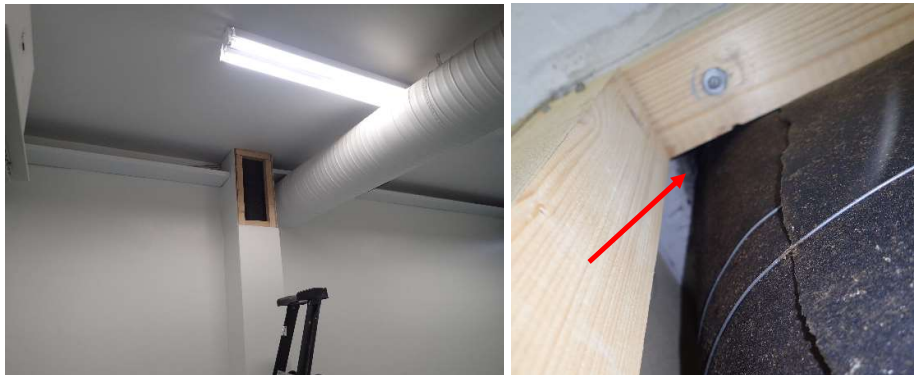
Liikuntasalin siivessä havaittiin putkikoteloinneissa olevien putkiläpivientien kautta ilmavuotoa huonetilaan sekä yläpohjasta, että alapohjasta.

Kuvat 17-18. Toisen kerroksen aulatilassa olevan koteloinnin kautta havaittiin yläpohjan läpiviennistä tapahtuvan ilmavuotoa huonetilan suuntaan.

Liikuntasalin siiven putkikotelointien aistinvaraisessa tarkastelussa havaittiin ilma-
vuotoja huonetilan suuntaan ala- ja yläpohjan epätiiviyistä putkiläpivienneistä. Suositte-
lemme läpivientien tiivistämistä. Toisen kerroksen wc-tilan putkikoteloinnissa havaittiin
kosteusvaurio. Suosittelemme vaurion syyn selvittämistä ja korjaamista sekä kosteus-
vaurioituneiden materiaalien uusimista tiivistyskorjausten yhteydessä.

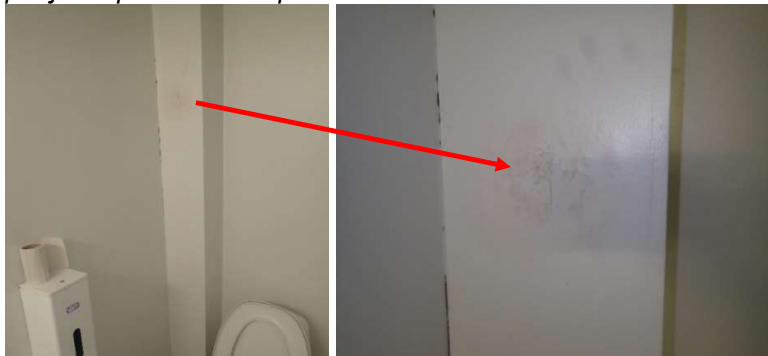
Kuvat 19-20. Toisen kerroksen wc-tilan putkikoteloinnissa havaittiin kosteusjälki.

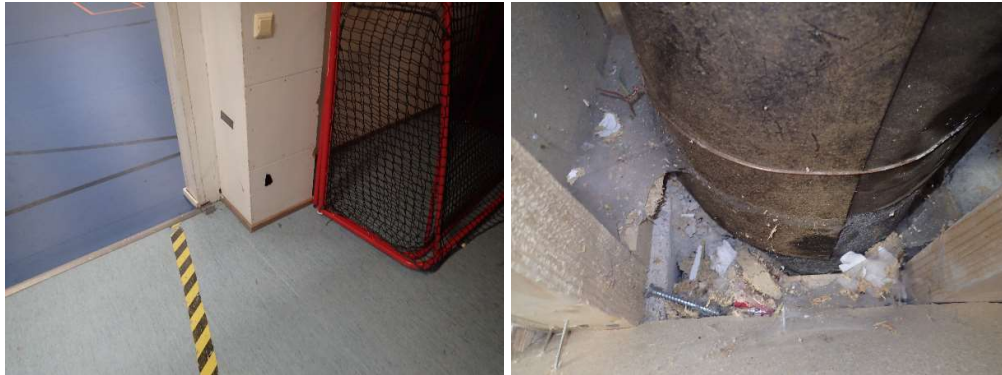
Kuvat 21-22. Ensimmäisen kerroksen välinevaraston kotelointiin tehdyn avauksen kautta havaittiin alapohjan putkiläpiviennistä ilmavuotoa huonetilaan liikuntasalin ollessa alipaineistettuna.
