Kaarinan kaupunki
Mirka Salonen

KAARINAN KAUPUNKI / VALKEAVUOREN KOULUN A- JA B-RAKENNUKSET – SEURANTAMITTAUKSET JA MERKKIAINETUTKIMUKSET 21.12.2018 ja 21.2.2019

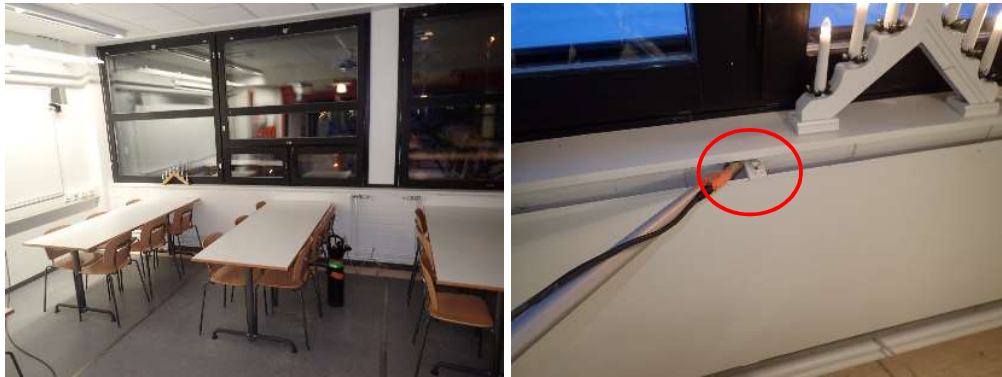
Tutkimus suoritettiin ilmanvaihdon toimiessa normaalisti. Tutkimushetkellä huonetilan paine-ero ulkoseinän eristetilaan nähden oli $\pm 2,5\text{Pa}$. Tutkimuksessa havaittiin vähäisiä ilmavuotoja patterikiinnikkeiden kohdalta tilassa B205.

Kuvat 1-2. Merkkiaine laskettiin ulkoseinän eristetilaan porareian kautta (kuva 1). Vähäisiä vuotoja huonetilaan havaittiin patterikiinnikkeiden kohdalta tilassa B205 (kuva 2).

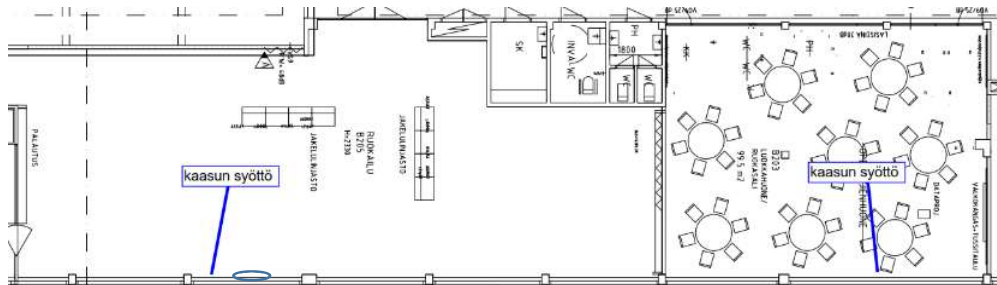
Merkkiainekoe uusittiin 21.2.2019 ruokalan tilassa 203. Tila osastoitettiin ja alipaineistettiin koneellisesti. Tutkimushetkellä huonetila oli 6 -12 Pa alipaineinen ulkoseinän eristetilaan nähden. Tutkimuksessa ei havaittu ilmavuotoja ulkoseinän eristetilasta sisäilmaan.

Kuva 3. Merkkiainetutkimuspaikat B-rakennuksessa pohjakuvaan merkittyinä.

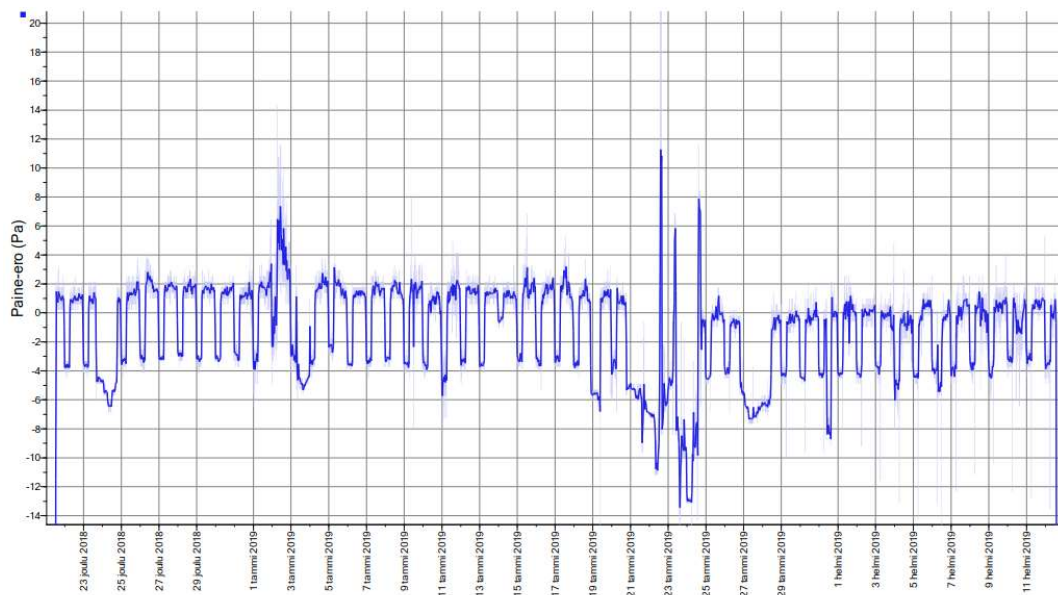
Liikuntasalin ulkoseinän eristetilan ja sisäilman välistä paine-eroa mitattiin ajanjaksolla 21.12.2018 – 11.2.2019. Mittausjakson aikana koulussa on suoritettu ilmanvaihdon puhdistus ja ilmanvaihto on säädetty. Joului- ja tammikuun aikana liikuntasalin ja eristetilan paine-ero on vaihdellut pääasiassa välillä -4 – 2 Pa. Negatiivinen lukema tarkoittaa sisätilan olevan alipaineinen eristetilään nähden. Ilmanvaihdon säättöjen jälkeen (tammikuun lopusta alkaen) liikuntasalin on ollut pääasiassa 0 -4 Pa alipaineinen ulkoseinän eristetilään nähden. Paine-erokuvaaja mittausjaksolta 21.12.2018 – 11.2.2019 on esitetty kuvassa 4.

Kuva 4. Liikuntasalin ja ulkoseinän eristetilan paine-eromittauksen kuvaaja ajanjaksolla 21.12.2018 – 11.2.2019.

B-rakennuksen ruokalassa suoritetuissa merkkiainetutkimuksissa ei havaittu merkittäviä ilmavuotoja huonetilan suuntaan. Liikuntasalin sisäilman ja ulkoseinän eristetilan paine-eroa seurattiin jatkuvalla paine-eromittauksella. Suoritetussa mittauksessa ulkoseinän eristetilan havaittiin olevan pääasiassa 0-4 Pa alipainen huonetilan suuntaan. Mikäli ulkoseinässä on epätiivelyskohtia, ovat eristetilasta sisäilmaan tapahtuvat ilma-
vuodot mahdollisia.

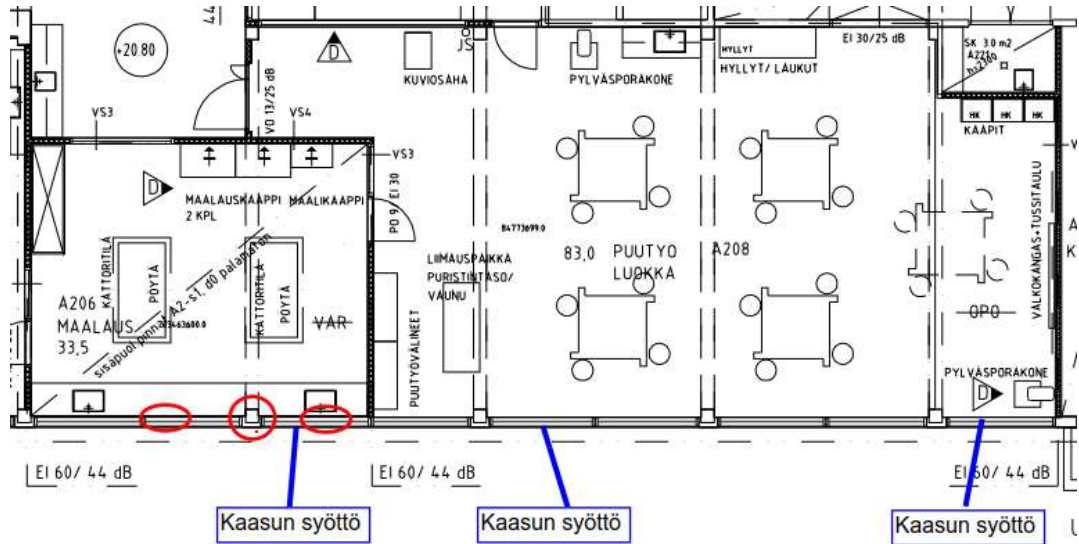
Merkkiainekoe uusittiin puutyön tilassa A208 ja lisäksi tarkastettiin tila A206. Tilat alipainestettiin ummistamalla tilojen tuloilmalaitteet. Tutkimushetkellä huonetilat olivat 10 -15 Pa alipaineisia ulkoilmaan nähden. Tilassa A208 ei havaittu ilmavuotoja. Tilassa

A206 havaittiin selkeä ilmavuoto ulkoseinän ja alapohjan liittymästä pilarin kohdalta. Ikkunan saranoiden kohdalta sekä ulkoseinän ja ikkunapenkin liittymästä havaittiin paikoin ilmavuotoja.

Kuva 5. Puutyötiloissa havaitut ilmavuotopaikat pohjakuvaan merkittyinä (punaiset ympyrät).

Merkkiainetutkimukset suoritettiin pistokoeluonteisesti, joten kaikkia vuotopaikkoja ei tällä tutkimuksella kartoitettu. Tutkimusten perusteella ikkunapenkkien ja ulkoseinien liittymistä sekä lattian ja ulkoseinän liittymistä, etenkin pilarien kohdilla, tapahtuu ilmavuotoja. Suosittelemme havaittujen ilmavuotopaikkojen tiivistämistä viimeistään tulevan kesän aikana erillisen suunnitelman mukaan. Nopealla aikataululla ilmavuotoja voidaan vähentää pintapuolisilla tiivistyksillä.

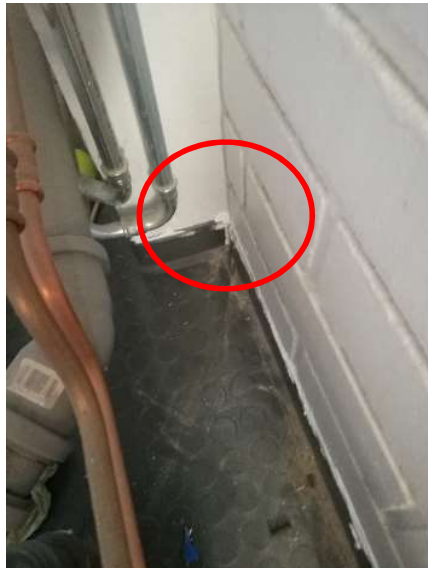
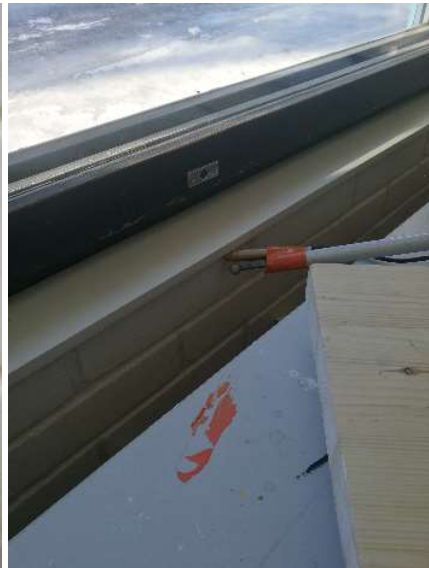
Kuvat 6 ja 7. Tilassa A206 havaittiin ilmavuotoja mm. ulkoseinän ja alapohjan liittymästä pilarin kohdalta sekä ulkoseinän ja ikkunapenkin liittymästä.

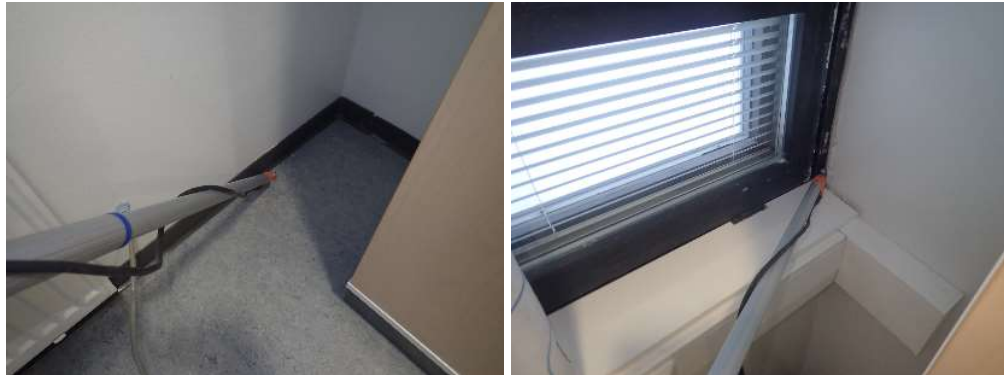
Merkkiainekoe suoritettiin ilmanvaihdon toimiessa normaalisti. Tutkimushetkellä ulkoseinän eristestilan ja huonetilan välinen paine-ero vaihteli välillä ± 10 Pa. Pääasiassa paine-ero oli. Tutkimuksessa havaittiin ilmavuotoa yleisesti jalkalistan takaa sekä ikkunoiden ja ulkoseinän liittymistä.

Kuvat 8 ja 9. Ilmavuotoja havaittiin jalkalistan takaa sekä ikkunan ja ulkoseinän liittymistä.

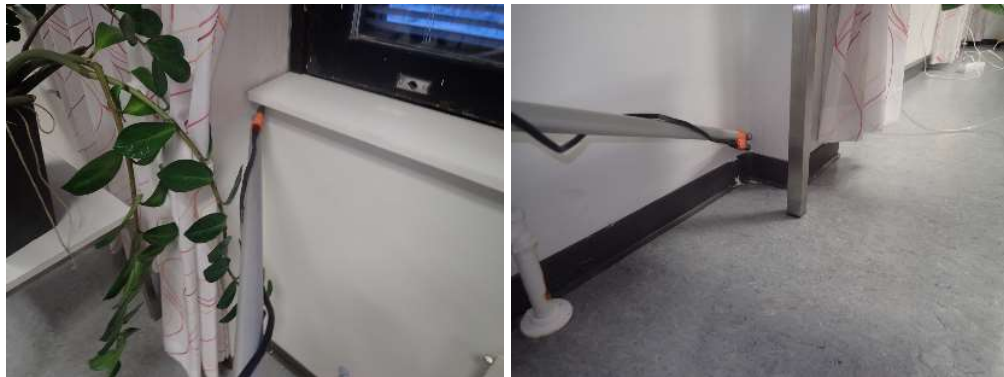
Tutkimushetkellä ulkoseinän eristetilan ja huonetilan välinen paine-ero vaihteli voimakkaasti. Pääasiassa paine-ero oli ± 5 Pa. Tutkimuksessa havaittiin ilmavuotoa paikallisesti jalkalistan takaa betonipilarin ja ulkoseinän liittymässä sekä yleisesti ikkunanpenkin ja ulkoseinän liittymästä.

Kuvat 10 ja 11. Ilmavuotoja ikkunanpenkin ja ulkoseinän liittymistä (kuva 10) sekä jalkalistan takaa betonipilarien kohdalla (kuva 11).

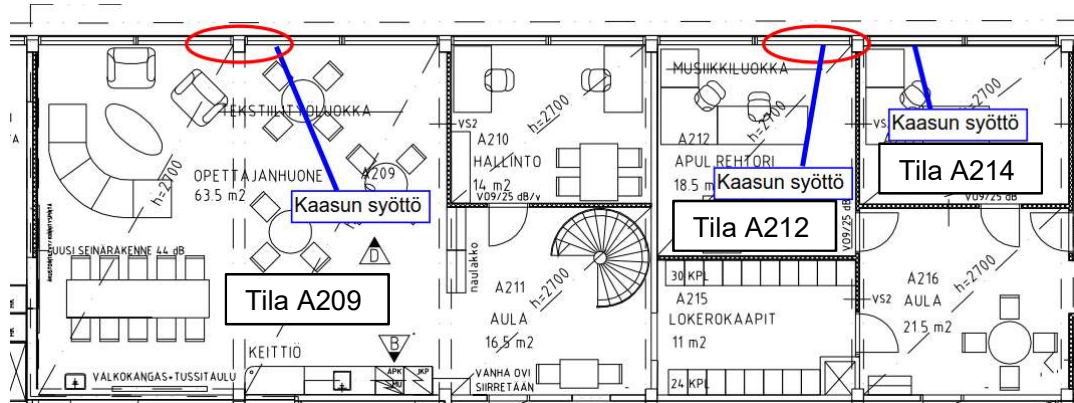
Kuva 12. B-rakennuksessa toisen kerroksen toimistotiloissa havaitut ilmavuoto-
paikat pohjakuvaan merkittyinä (punaiset ympyrät).

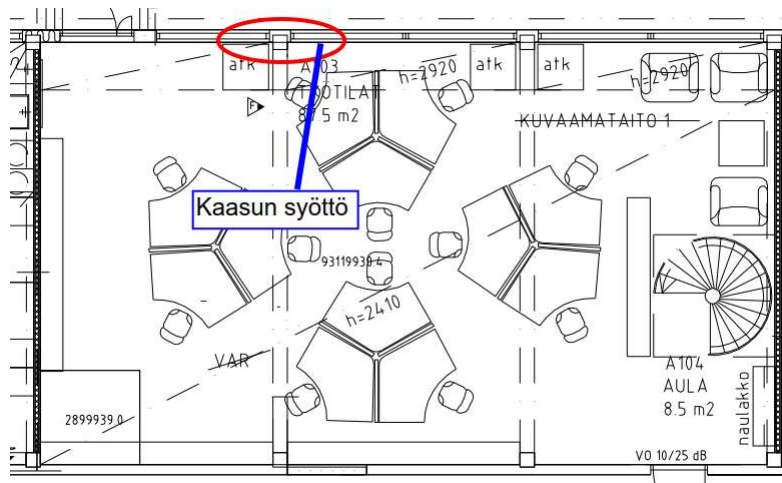
Tutkimushetkellä ulkoseinän eristetilan ja huonetilan välinen paine-ero vaihteli voimakkaasti. Pääasiassa paine-ero oli ± 5 Pa. Ilmavuotoja havaittiin jalkalistan takaa betoni-pilarin ja ulkoseinän liittymän kohdalla.

Kuva 13. B-rakennuksessa ensimmäisen kerroksen tilassa A103 havaitut ilmavuoto-
paikat pohjakuvaan merkittyinä (punainen ympyrä).
