# KOSTEUSKARTOITUS 4.5.2023 – 8.5.2023

## Liite 6. 25008458–003, Kaarinan lukio, laboratoriotutkimukset

# KAARINAN LUKIO

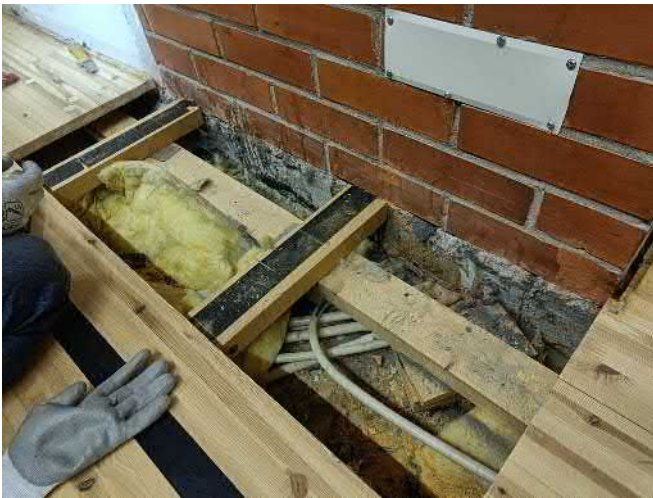
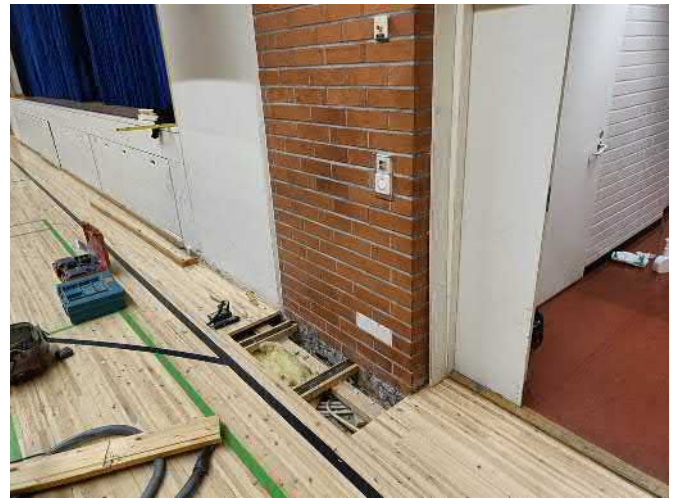
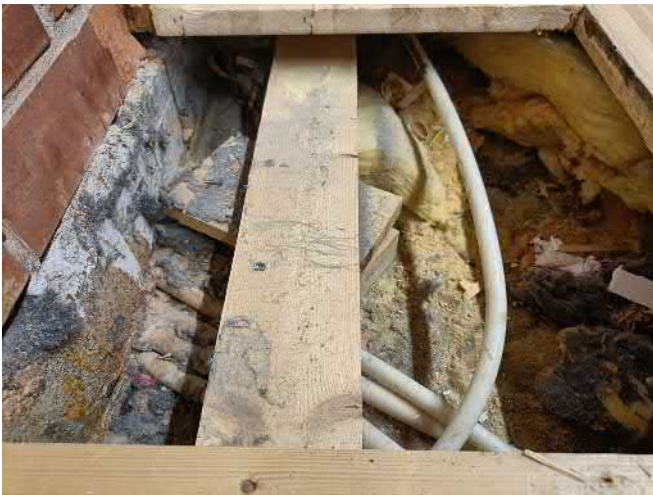
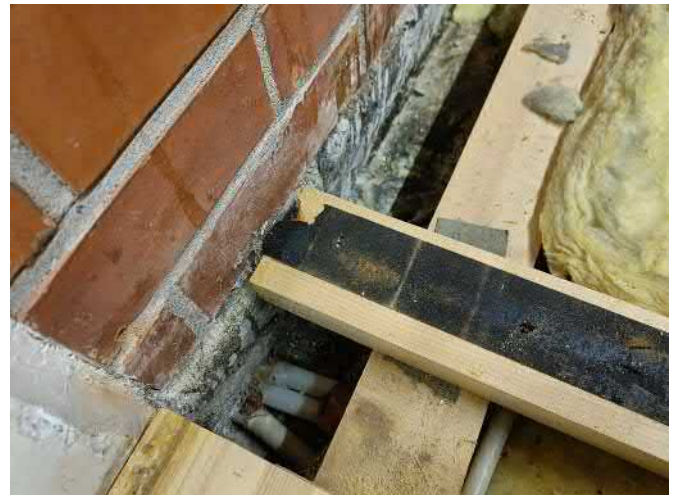
Rakenneavaus nro	Tila ja rakennetyypin nro	Kuvaus rakenteesta
RA60	Liikuntasali, AP2	Laudoitus 25 mm Ristiinkoolaus + Eriste 80 mm Höyrynsulkukerros (bitumisively) Betoni

Värimuutoksia eristeessä, merkkejä jyrssiöistä, mikrobiperäinen haju. Mikrobikasvustoa reuna-alueella eristeen ja bitumisivelyn rajapinnassa.

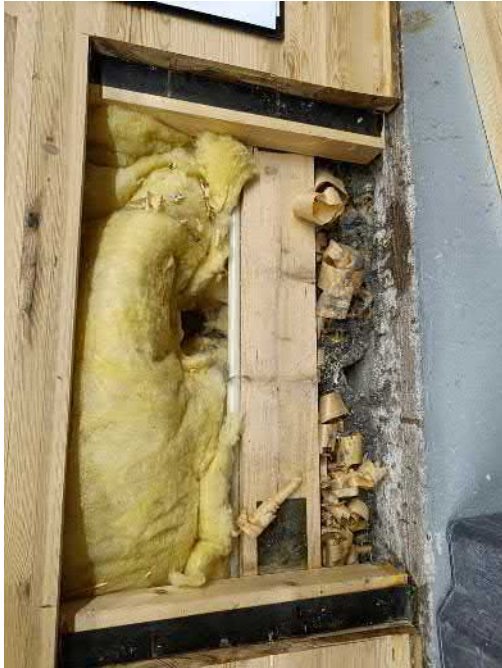
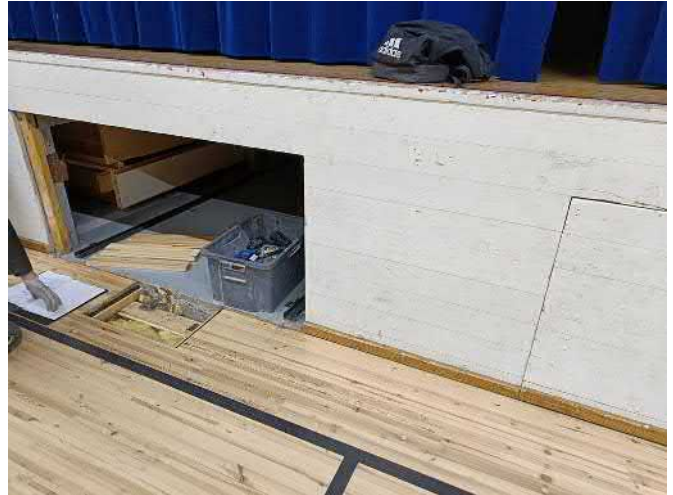
Rakenneavaus nro	Tila ja rakennetyypin nro	Kuvaus rakenteesta
RA54	Liikuntasali, AP2	Laudoitus 25 mm Ristiinkoolaus + Eriste 80 mm/ kutterilastu Höyrynsulkukerros (bitumi sively) Betoni

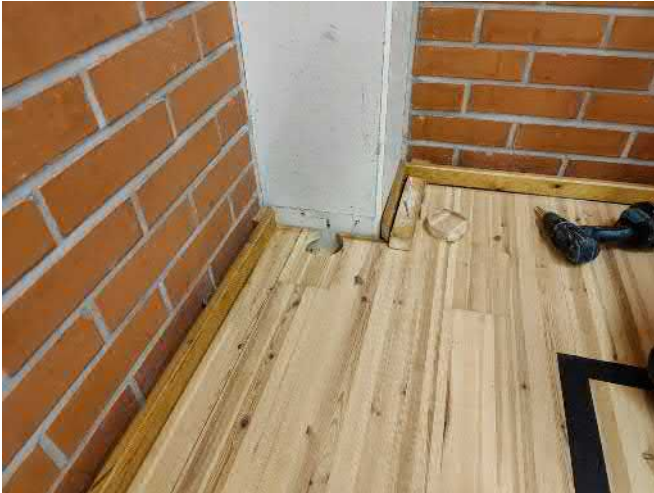
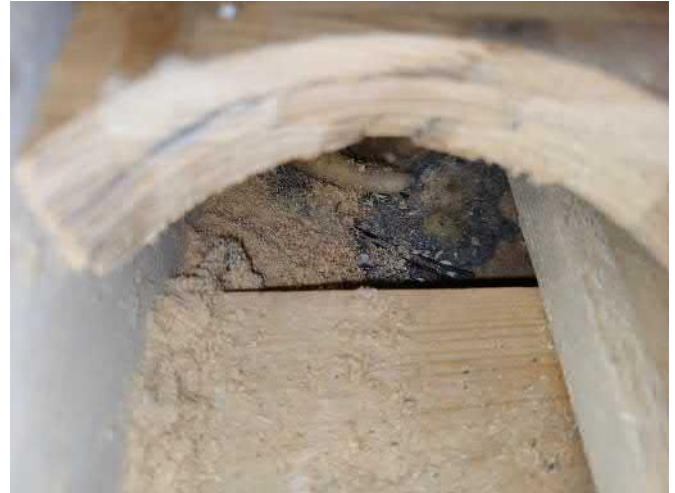
Rakennevaus nro	Tila ja rakennetyypin nro	Kuvaus rakenteesta
RA55	Liikuntasali, AP2	Laudoitus 25 mm Ristiinkoolaus + Eriste 80 mm Höyrinsulkukerros (bitumi sively) Betoni

Näytenumero	Näytelaji	Näytteen kuvaus
M38.2	Mikrobinäyte	Mineraalivilla
Tulos	Erittely näytetuloksista	
Vahva viite mikrobivauriosta

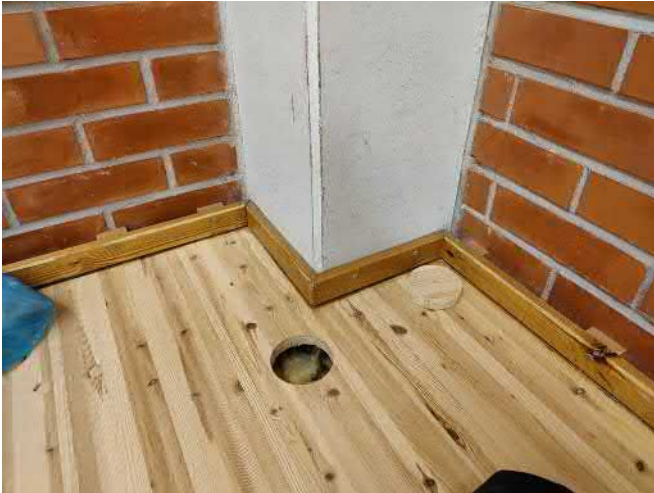
Kuva 9

Rakennevaus nro	Tila ja rakennetyypin nro	Kuvaus rakenteesta
RA56	Liikuntasali, AP2	Laudoitus 25 mm Ristiinkoolaus + Eriste 80 mm Höyrynsulkukerros (bitumi sively) Betoni

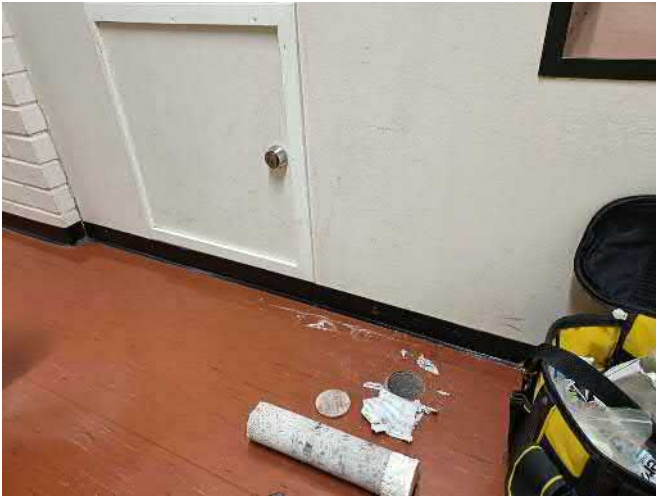
Kuva 11

Näyttenumero	Näytelaji	Näytteen kuvaus
M39	Mikrobinäyte	Mineraalivilla
Tulos	Erittely näytetuloksista	
Epäily mikrobivauriosta

Rakennevaus nro	Tila ja rakennetyypin nro	Kuvaus rakenteesta
RA57	Käytävä, AP	Muovimatto Betoni 280 mm Eriste 50 mm

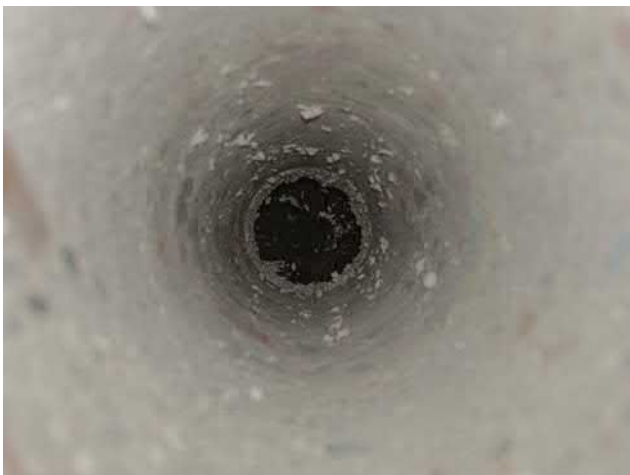
Kuva 12

Ilmavirtaus sisäänpäin, täyttöaineskerros painunut n. 200 mm, täyttöaines hienojakoista maa-ainesta sisältää soraa.

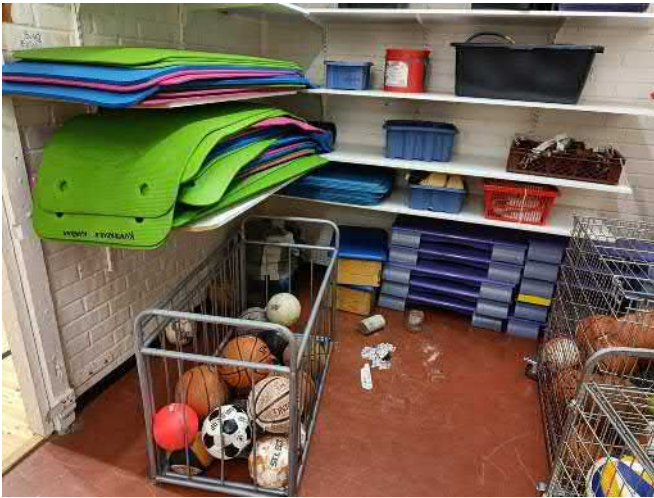
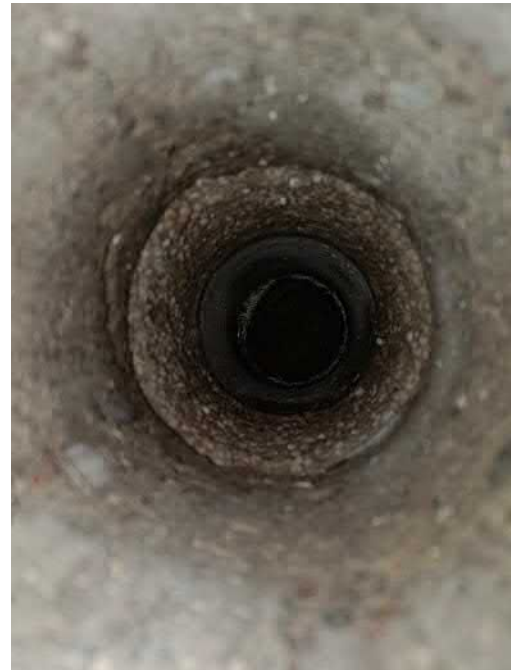
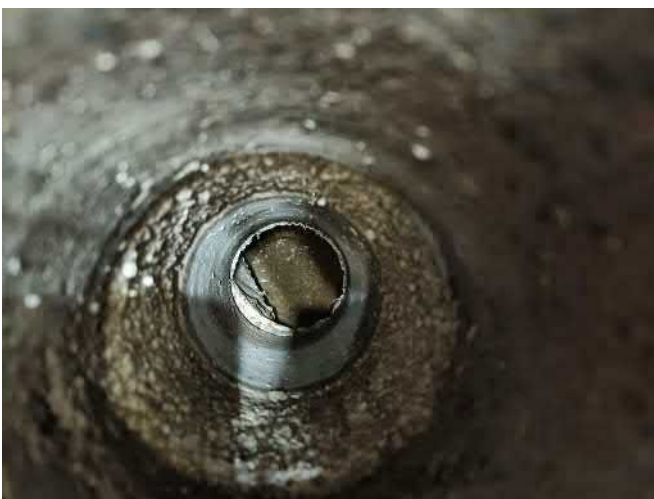
Rakennevaus nro	Tila ja rakennetyypin nro	Kuvaus rakenteesta
RA59	Liikuntasali välinevarasto, AP	Muovimatto Betoni 130mm EPS 10 mm Betoni 180 mm Muovikalvo Sora

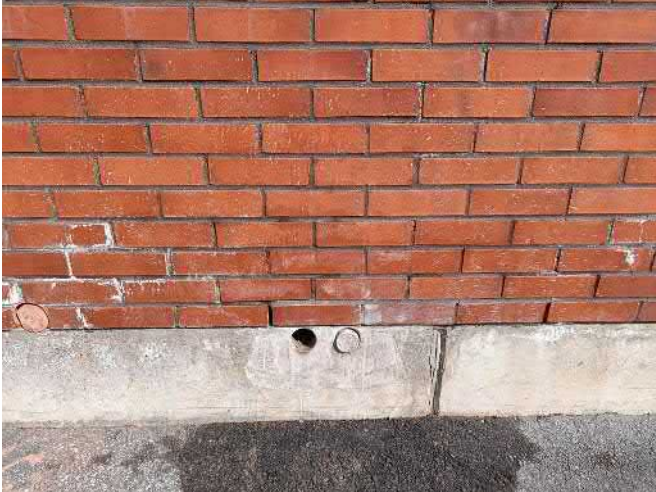
**Kuva 16**

Rakenneavaus nro	Tila	Rakennetyyppi nro	Rakennekuvaus
KLSV2			- Betoni

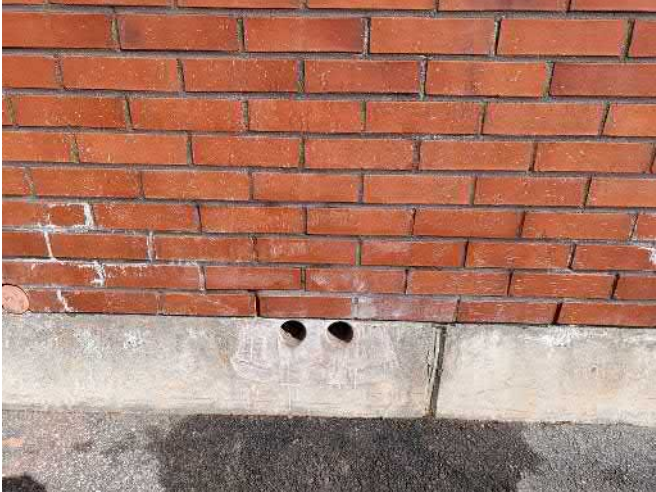
**Kuva 17**

Rakennealaus nro	Tila	Rakennetyyppi nro	Rakennokuvaus
KL5OH2			- Betoni

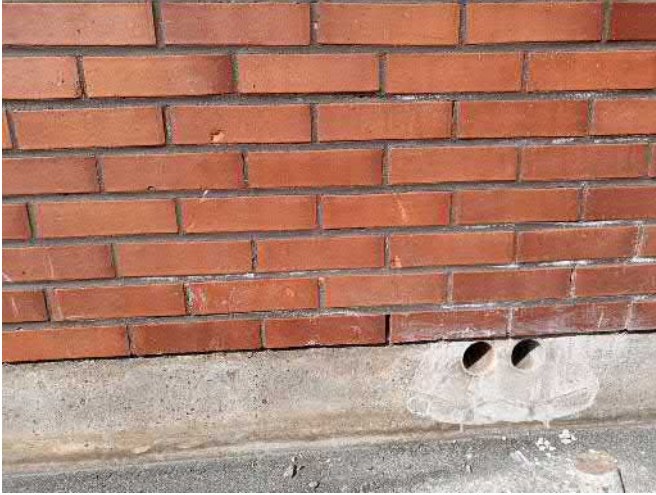
**Kuva 18**

Rakennavaus nro	Tila	Rakennetyyppi nro	Rakennokuvaus
KLSV3			- Betoni

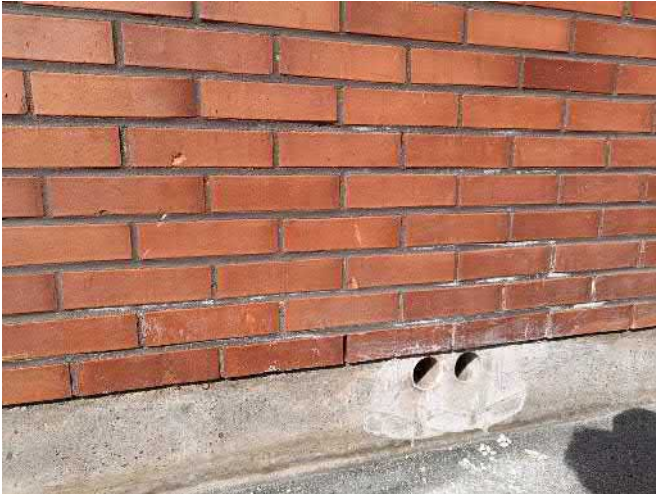
**Kuva 19**

Rakennavaus nro	Tila	Rakennetyyppi nro	Rakennokuvaus
KL5OH3			-Betoni

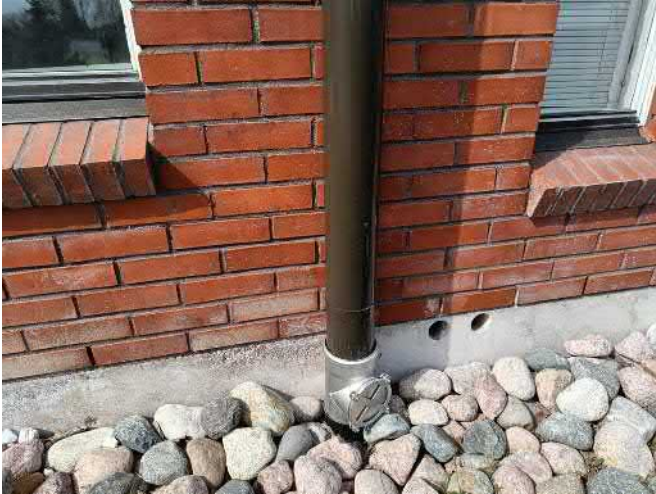
**Kuva 20**

Rakenneavaus nro	Tila	Rakennetyyppi nro	Rakennekuvaus
KLSV4			Betoni 120 mm Mineraalivilla 160 mm

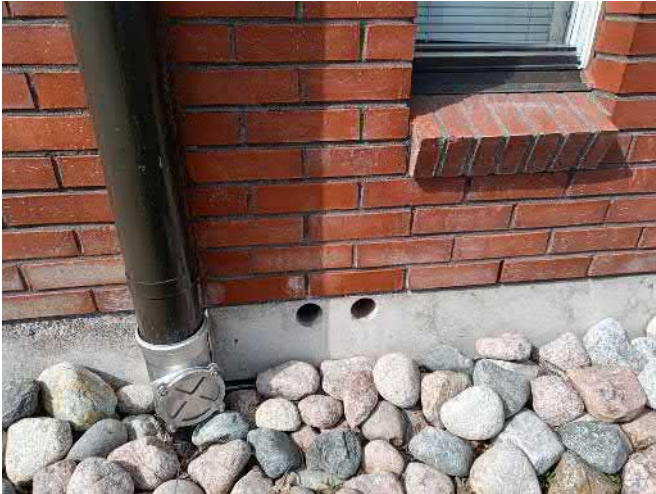
**Kuva 21**

Rakenneavaus nro	Tila	Rakennetyyppi nro	Rakennekuvaus
KL50H4			-Betoni

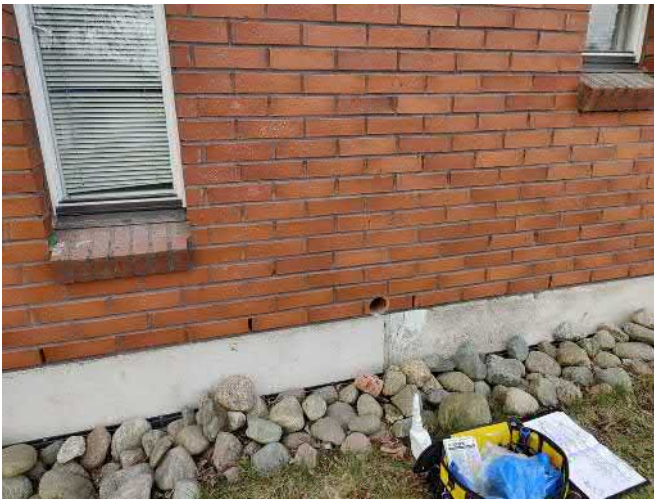
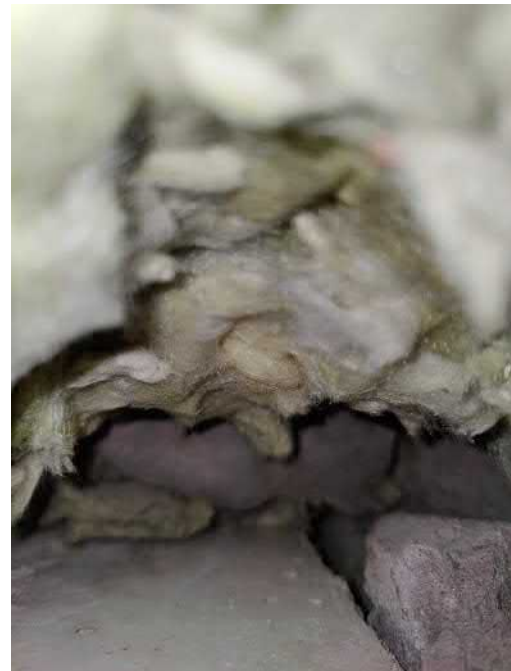
Rakenneavaus nro	Tila	Rakennetyyppi nro	Rakennekuvaus
RA5	Varasto	US3	Tiili 130mm Ilmarako 10mm Eriste 150mm Tiili

Näyttenumero	Näytelaji	Näytteen kuvaus
M1	Mikrobinäyte	Mineraalivilla otettu sokkelin taustalta.
<b>Tulos</b>	<b>Erittely näytetuloksista</b>	
Vahva viite vauriosta

<b>Näytenumero</b>	<b>Näytelaji</b>	<b>Näytteen kuvaus</b>
M2	Mikrobinäyte	Mineraalivilla sokkelin ja ulkoseinän rajapinnasta
<b>Tulos</b>	<b>Erittely näytetuloksista</b>	
Vahva viite vauriosta

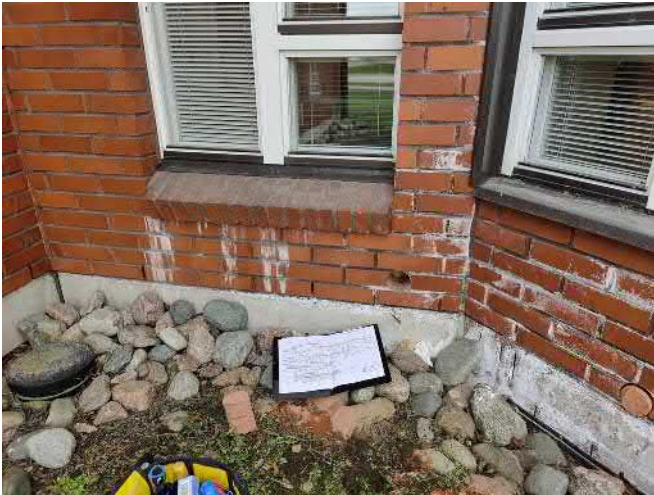
Kuva 24

Rakennevaus nro	Tila	Rakennetyyppi nro	Rakennekuvaus
RA6	Opettajien huone	US1	Tiili 130 mm Eriste 150 mm Betoni

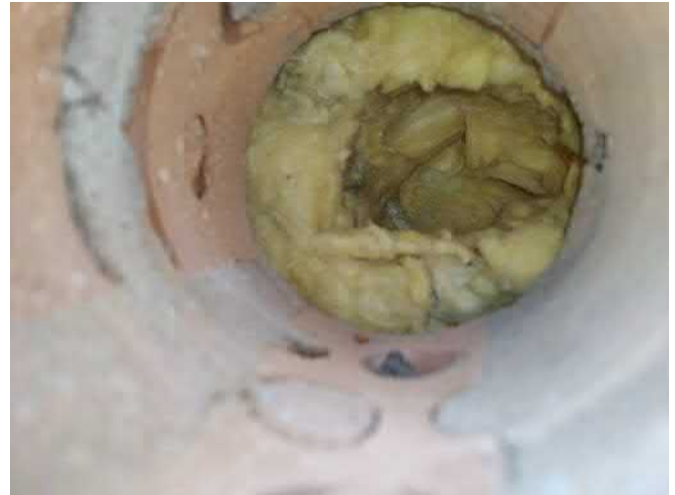
Kuva 25

Ei tuuletusta tiiliverhouksen takana. Härmää julkisivussa. Vaurioita sokkeleissa.

Näyttenumero	Näytelaji	Näytteen kuvaus
M3	Mikrobinäyte	Mineraalivilla
<b>Tulos</b>	<b>Erittely näytetuloksista</b>	
Epäily vauriosta

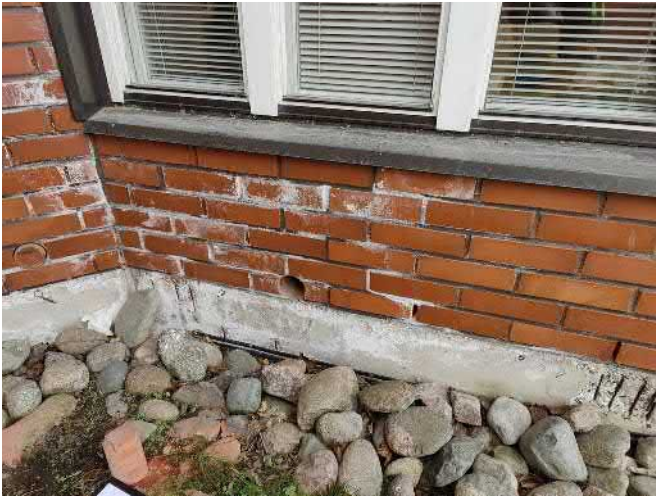
Kuva 26

Rakennevaus nro	Tila	Rakennetyyppi nro	Rakennekuvaus
RA4	Opettajien huone	US1	Tiili 130 mm Eriste n. 150 mm Betoni

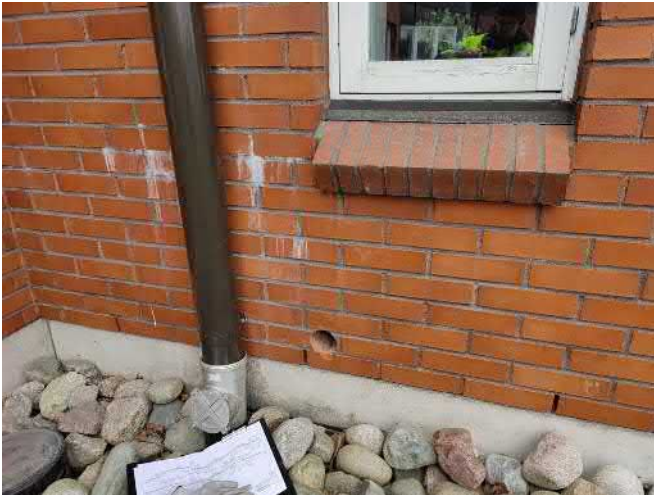
Kuva 28

Näyttenumero	Näytelaji	Näytteen kuvaus
M4	Mikrobinäyte	Mineraalivilla
<b>Tulos</b>	<b>Erittely näytetuloksista</b>	
Vahva viite vauriosta

Rakennevaus nro	Tila	Rakennetyyppi nro	Rakennekuvaus
RA8	Oppilask.h	US2	Tiili 130 mm Eriste 150 mm Betoni

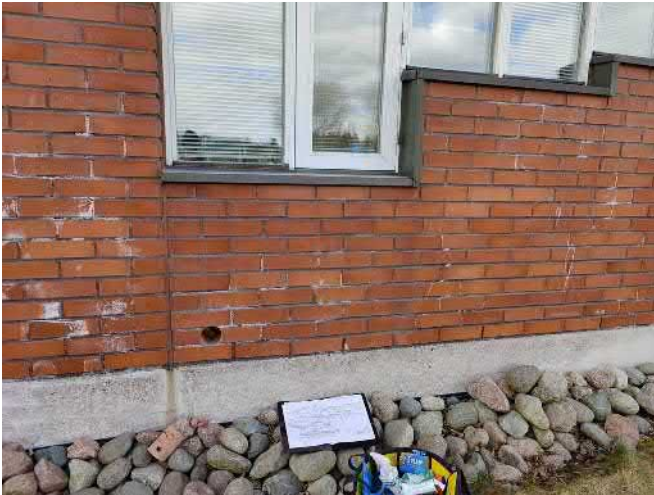
Kuva 30

Näyttenumero	Näytelaji	Näytteen kuvaus
M5	Mikrobinäyte	Mineraalivilla
Tulos	Erittely näytetuloksista	
Vahva viite vauriosta

Rakennevaus nro	Tila	Rakennetyyppi nro	Rakennekuvaus
RA10	Ruokasali	US3	Tiili 130 mm Eriste 150 mm Tiili

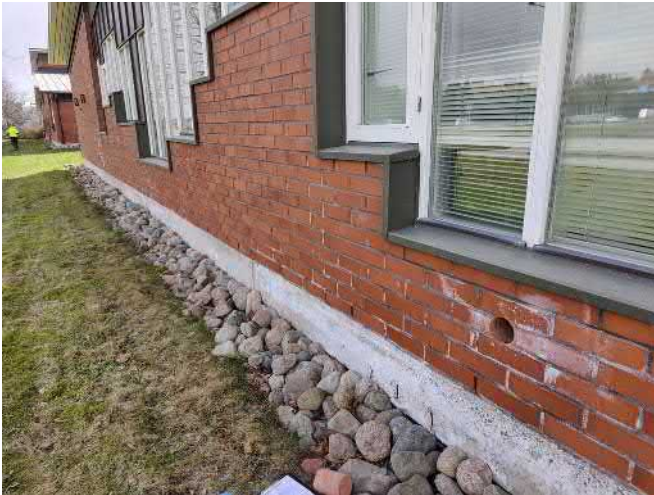
Kuva 32

Näyttenumero	Näytelaji	Näytteen kuvaus
M6	Mikrobinäyte	mineraalivilla
<b>Tulos</b>	<b>Erittely näytetuloksista</b>	
Vahva viite vauriosta

Rakennevaus nro	Tila	Rakennetyyppi nro	Rakennekuvaus
RA11	Ruokasali	US3	Tiili 130 mm Eriste 150 mm Tiili

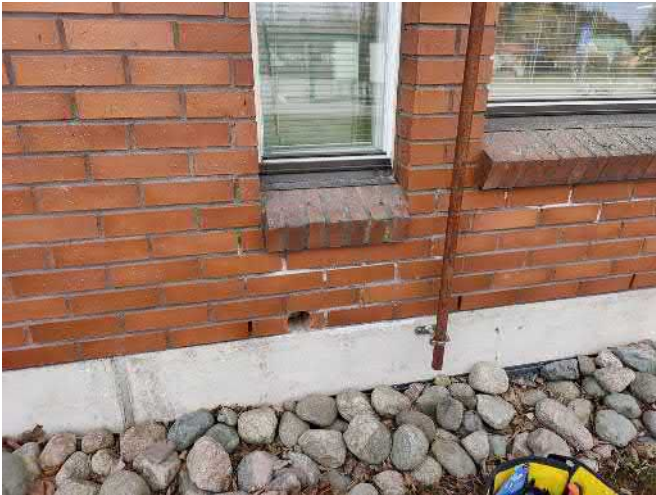
Kuva 34

Näyttenumero	Näytelaji	Näytteen kuvaus
M7	Mikrobinäyte	Mineraalivilla
Tulos	Erittely näytetuloksista	
Epäily vauriosta

Rakennevaus nro	Tila	Rakennetyyppi nro	Rakennekuvaus
RA13	Keittiö	US1	Tiili 130 mm Eriste 150 mm Betoni

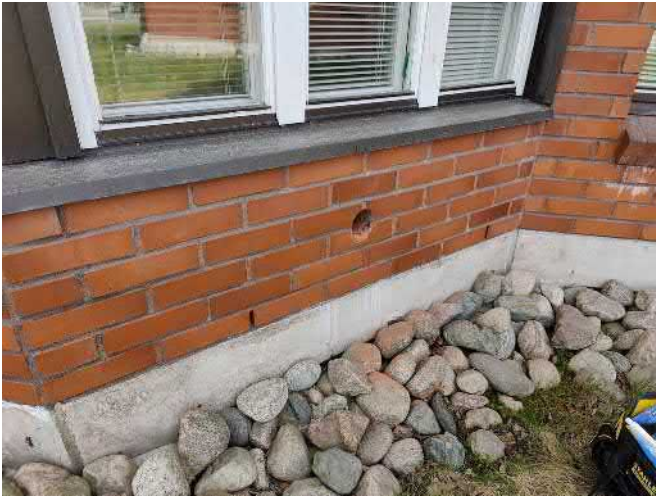
Kuva 36

Näyttenumero	Näytelaji	Näytteen kuvaus
M8	Mikrobinäyte	Mineraalivilla
Tulos	Erittely näytetuloksista	
Vahva viite vauriosta

Rakennevaus nro	Tila	Rakennetyyppi nro	Rakennekuvaus
RA7	Opettajien huone	US1	Tiili 130 mm Eriste 150 mm Betoni

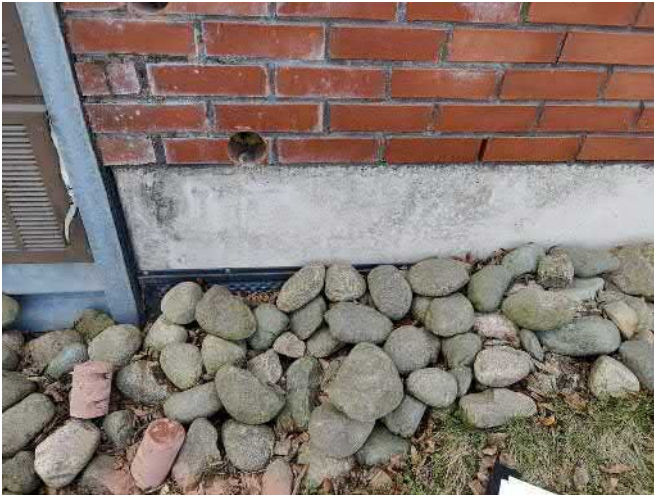
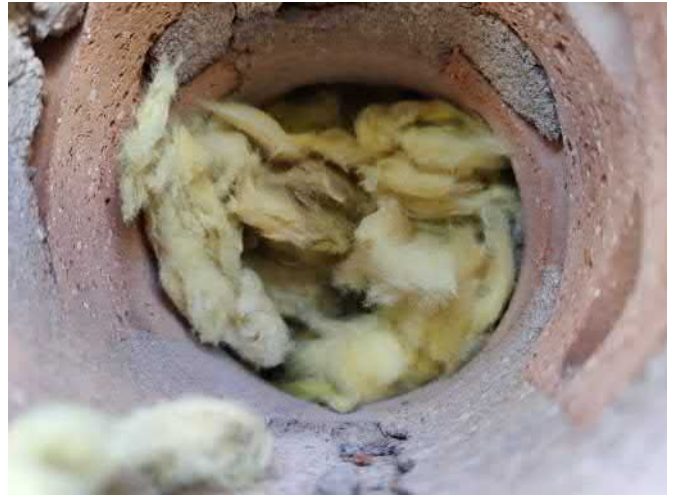
Rakennevaus nro	Tila	Rakennetyyppi nro	Rakennekuvaus
RA1	Luokka	US1	Tiili 130 mm Eriste 150 mm Betoni

Näyttenumero	Näytelaji	Näytteen kuvaus
M10	Mikrobinäyte	Mineraalivilla
<b>Tulos</b>	<b>Erittely näytetuloksista</b>	
Vahva viite vauriosta

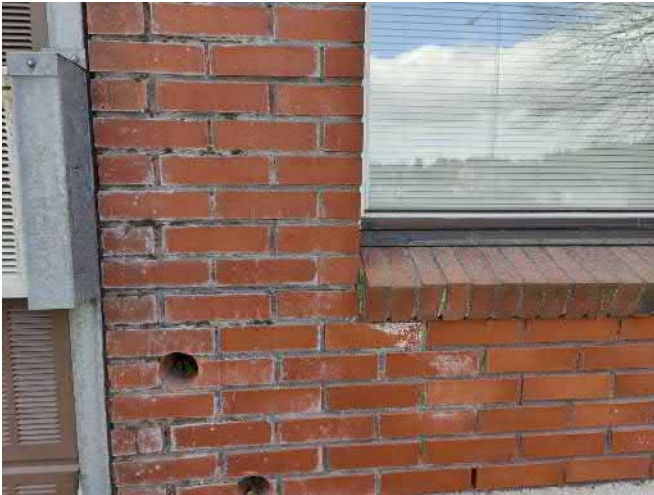
Kuva 41

Rakennevaus nro	Tila	Rakennetyyppi nro	Rakennekuvaus
RA2	Luokka	US1	Tiili 130 mm Eriste 150 mm Betoni

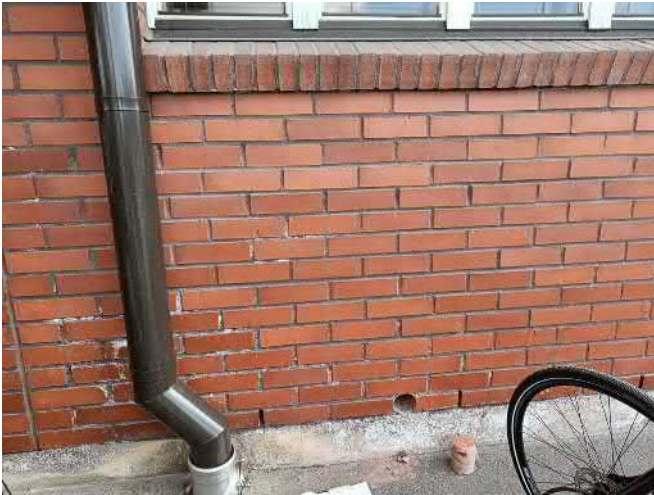
Kuva 43

Näyttenumero	Näytelaji	Näytteen kuvaus
M11	Mikrobinäyte	Mineraalivilla
<b>Tulos</b>	<b>Erittely näytetuloksista</b>	
Vahva viite vauriosta

Rakennevaus nro	Tila	Rakennetyyppi nro	Rakennekuvaus
RA15	Keittiö	US1	Tiili 130 mm Eriste 150 mm Betoni

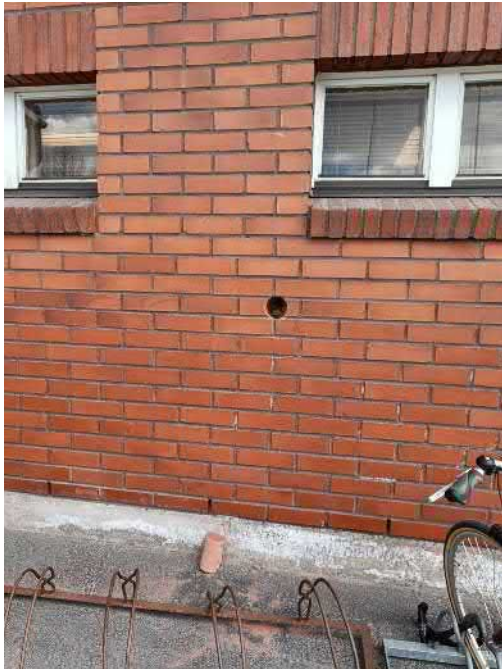
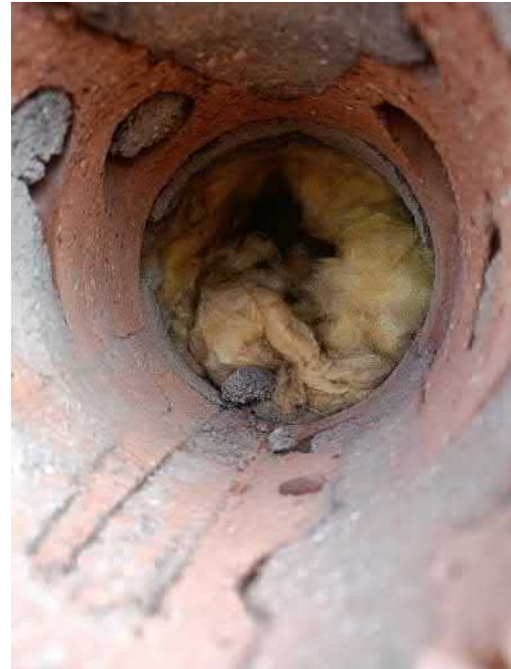
Rakennevaus nro	Tila	Rakennetyyppi nro	Rakennekuvaus
RA16	Sosiaalitila	US1	Tiili 130 mm Eriste 150 mm Betoni

Näyttenumero	Näytelaji	Näytteen kuvaus
M13	Mikrobinäyte	Mineraalivilla
Tulos	Erittely näytetuloksista	
Vahva viite vauriosta

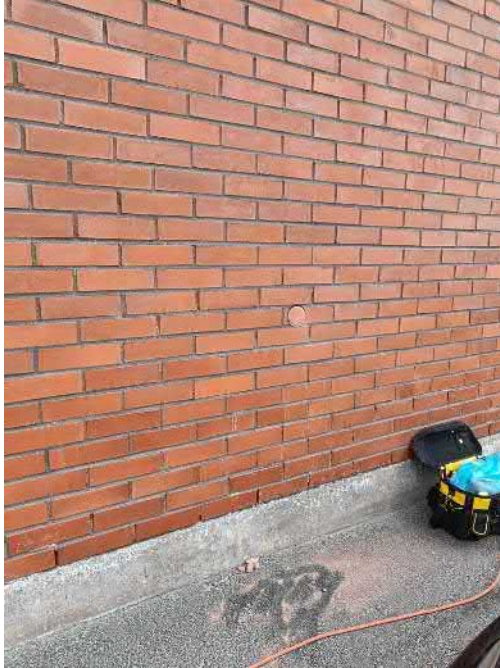
Kuva 48

Ei tuuletusrakoa.

Näytenumero	Näytelaji	Näytteen kuvaus
M14	Mikrobinäyte	Ei värimuutoksia.
Tulos	Erittely näytetuloksista	
Epäily vauriosta

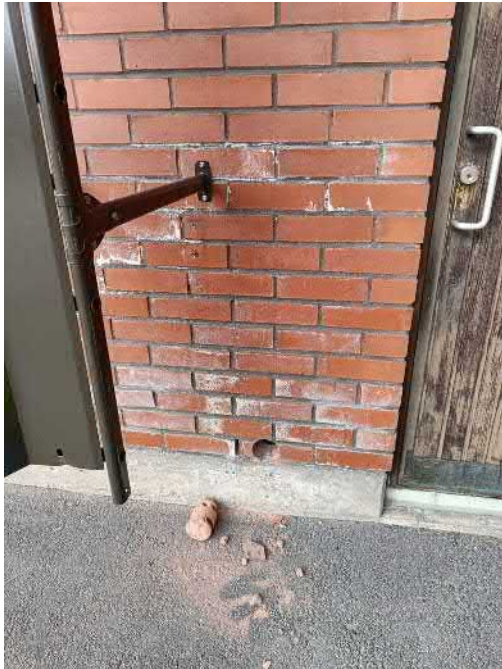
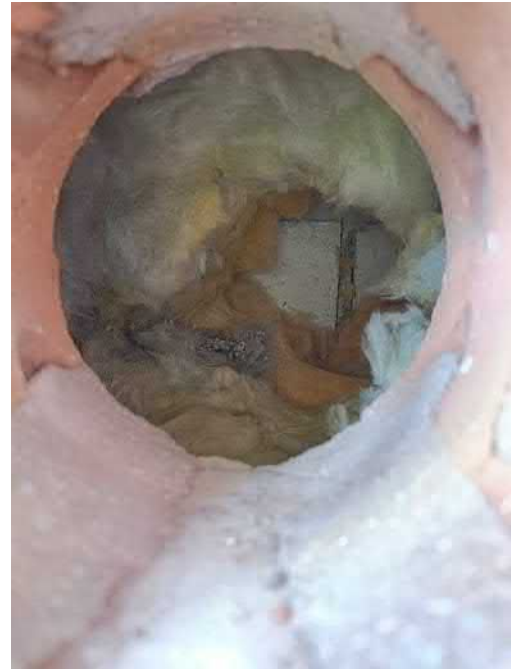
Rakenneavaus nro	Tila	Rakennetyyppi nro	Rakennekuvaus
RA52	Tekninen tila	US1	Tiili 130 mm Eriste 150 mm Betoni

Näyttenumero	Näytelaji	Näytteen kuvaus
M15	Mikrobinäyte	Mineraalivilla
<b>Tulos</b>	<b>Erittely näytetuloksista</b>	
Vahva viite vauriosta

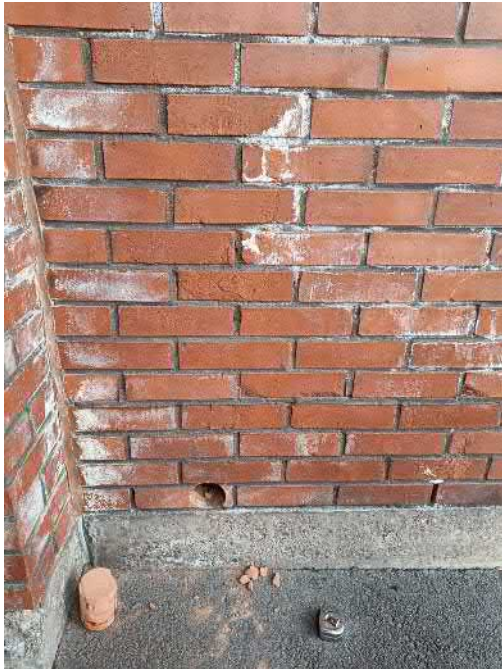
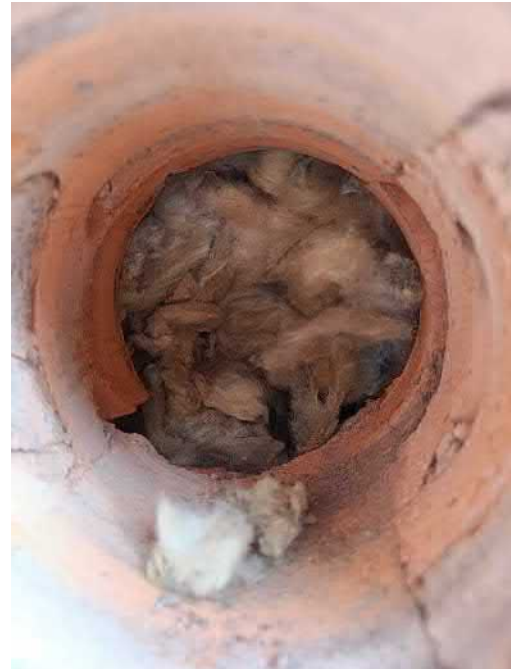
Rakenneavaus nro	Tila	Rakennetyyppi nro	Rakennekuvaus
RA18	Liikuntasali	US3	Tiili 130 mm Eriste 150 mm Tiili

Näyttenumero	Näytelaji	Näytteen kuvaus
M16	Mikrobinäyte	Mineraalivilla
<b>Tulos</b>	<b>Erittely näytetuloksista</b>	
Vahva viite vauriosta

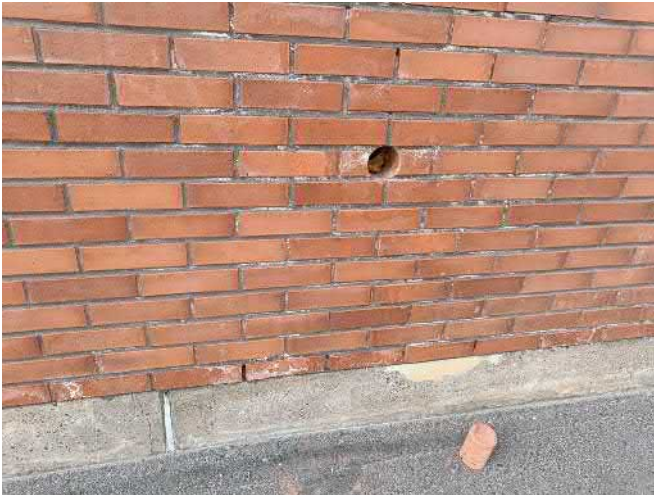
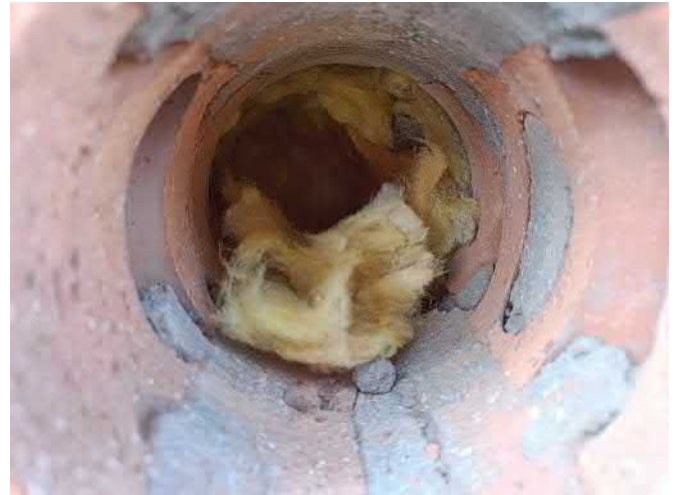
Rakennevaus nro	Tila	Rakennetyyppi nro	Rakennekuvaus
RA27	Liikuntasali	US1	Tiili 130 mm Eriste 150 mm Betoni

Näyttenumero	Näytelaji	Näytteen kuvaus
M17	Mikrobinäyte	Mineraalivilla
Tulos	Erittely näytetuloksista	
Vahva viite vauriosta

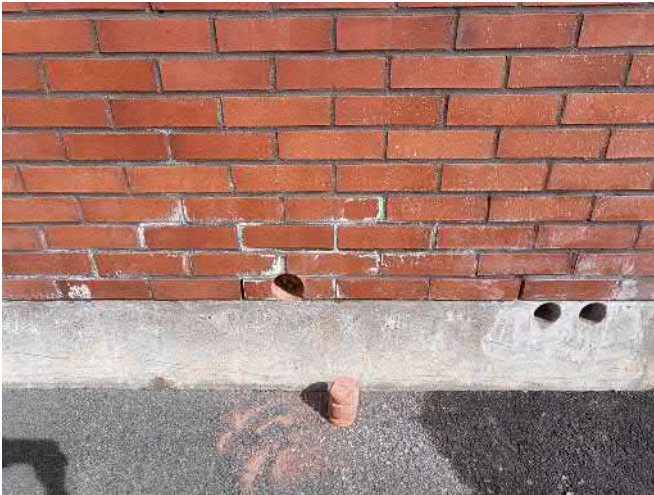
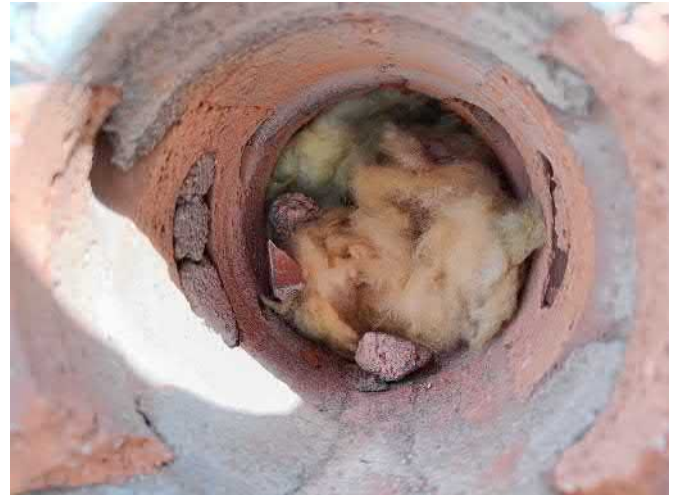
Rakennevaus nro	Tila	Rakennetyyppi nro	Rakennekuvaus
RA21	Liikuntasali	US3	Tiili 130 mm Eriste 150 mm Tiili

Näyttenumero	Näytelaji	Näytteen kuvaus
M19	Mikrobinäyte	Mineraalivilla
Tulos	Erittely näytetuloksista	
Vahva viite vauriosta

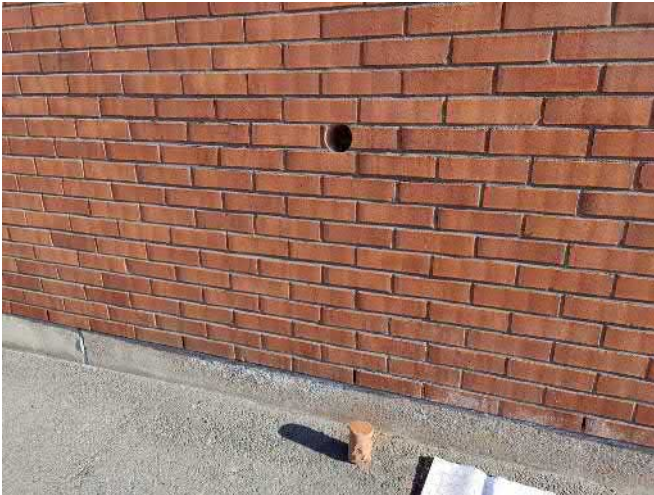
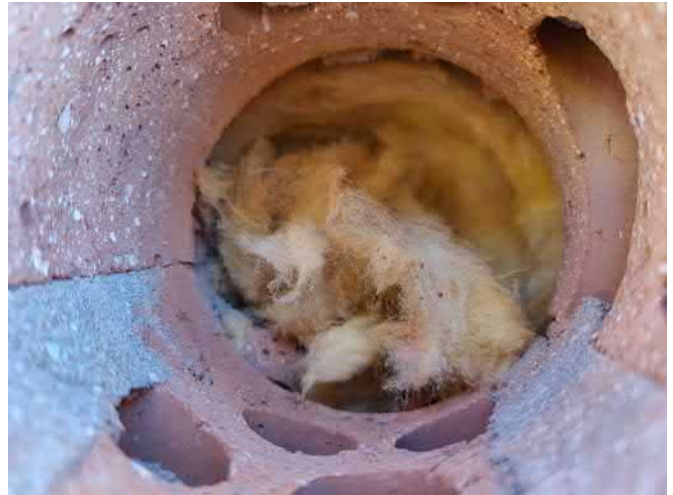
Rakennevaus nro	Tila	Rakennetyyppi nro	Rakennekuvaus
RA31	Liikuntasali	US1	Tiili 130 mm Eriste 150 mm Betoni

Näyttenumero	Näytelaji	Näytteen kuvaus
M20	Mikrobinäyte	Mineraalivilla
<b>Tulos</b>	<b>Erittely näytetuloksista</b>	
Vahva viite vauriosta

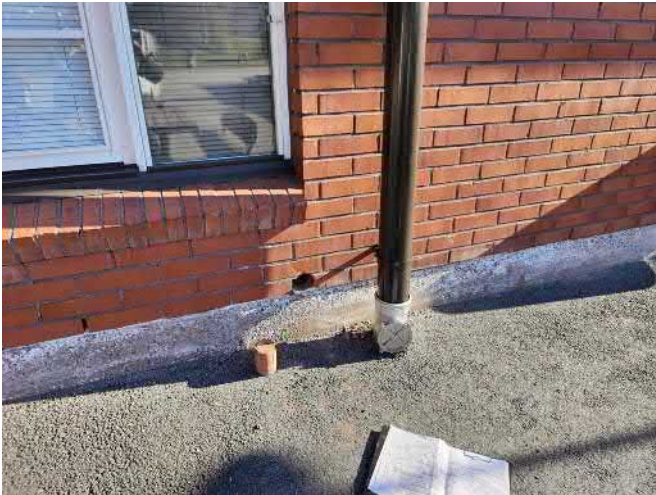
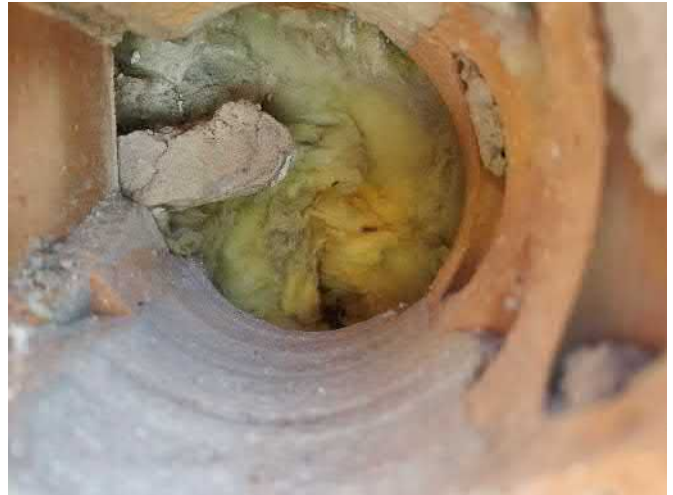
Rakennevaus nro	Tila	Rakennetyyppi nro	Rakennekuvaus
RA34	Aula	US1	Tiili 130 mm Eriste 150 mm Betoni

Näyttenumero	Näytelaji	Näytteen kuvaus
M21	Mikrobinäyte	Mineraalivilla
Tulos	Erittely näytetuloksista	
Vahva viite vauriosta

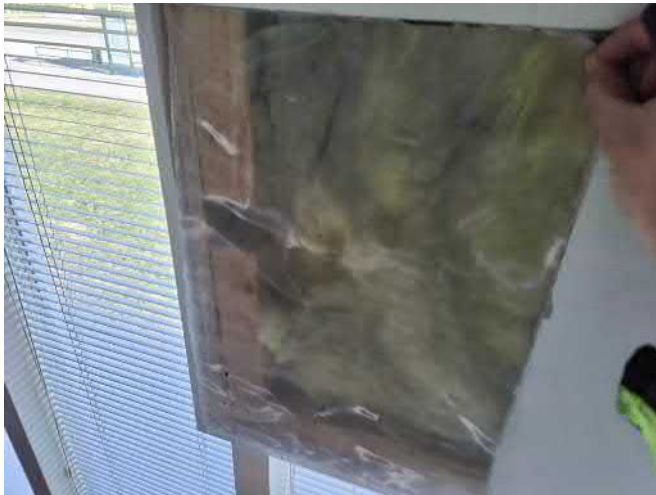
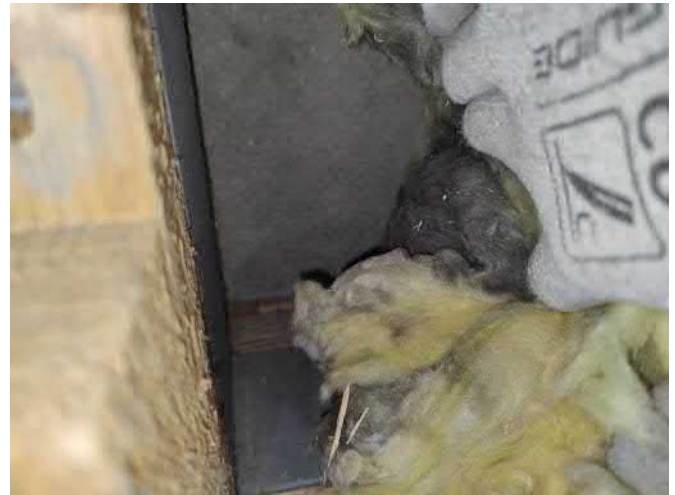
Rakennevaus nro	Tila	Rakennetyyppi nro	Rakennekuvaus
RA53	Ruokasali	US	Sisältä ulos Lujalevy Höyrinsulkumuovi Eristekerros 270mm Lujalevy

Näytenumero	Näytelaji	Näytteen kuvaus
M22	Mikrobinäyte	Mineraalivilla
Tulos	Erittely näytetuloksista	
Vahva viite vauriosta

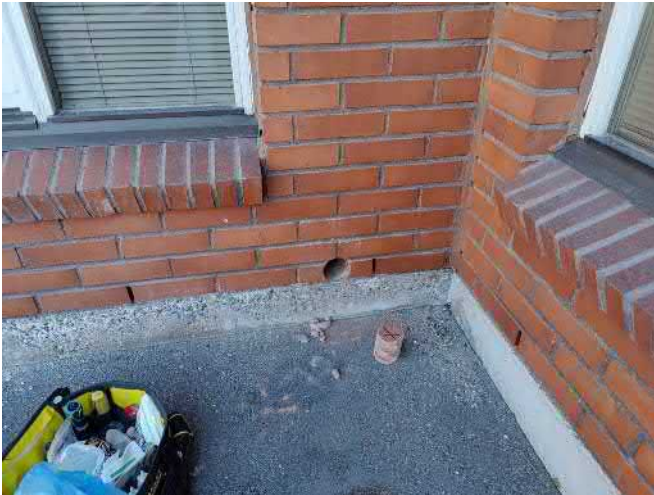
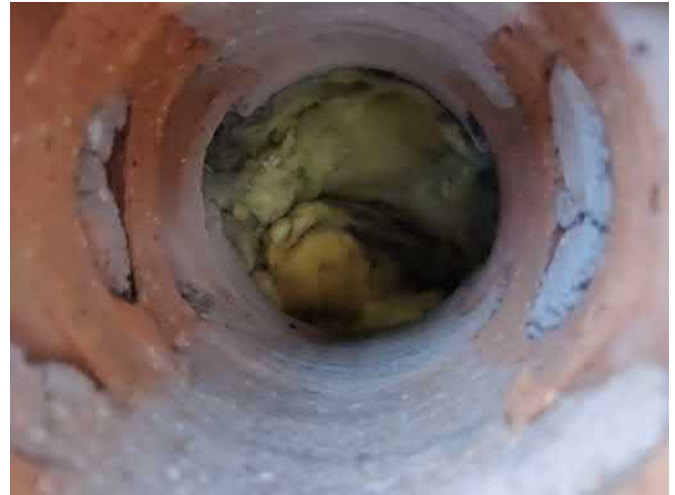
Rakenneavaus nro	Tila	Rakennetyyppi nro	Rakennekuvaus
RA35	Aula	US1	Tiili 130 mm Eriste 150 mm Betoni

Mikrobiperäistä Hajua. Tummentumaa eristeessä. Kosteusjälkiä. Halkeama julkisivussa liikuntasauaman kohdalla.

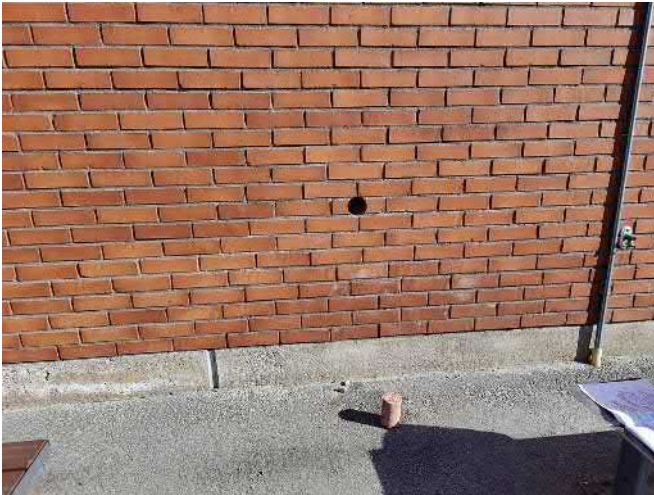
Kuva 75

Näyttenumero	Näytelaji	Näytteen kuvaus
M28	Mikrobinäyte	Mineraalivilla
<b>Tulos</b>	<b>Erittely näytetuloksista</b>	
Epäily vauriosta

Rakenneavaus nro	Tila	Rakennetyyppi nro	Rakennekuvaus
RA39	Luokka	US1	Tiili 130 mm Eriste 150 mm Betoni

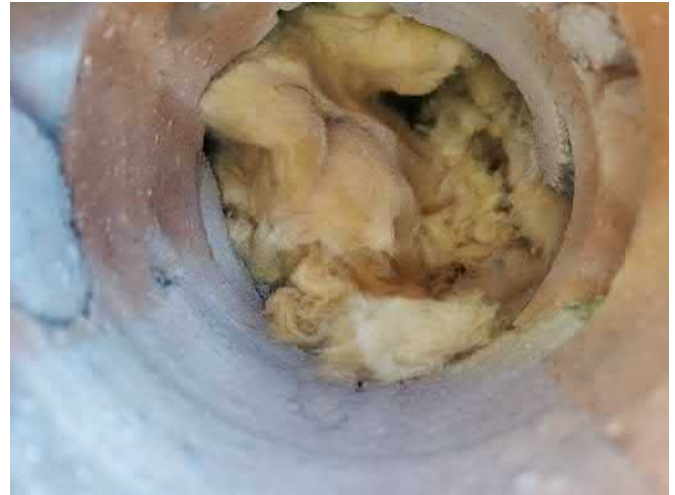
Kuva 76

Ei tuuletusrakoa. Kosteusjälkiä julkisivussa, värimuutoksia eristeessä.

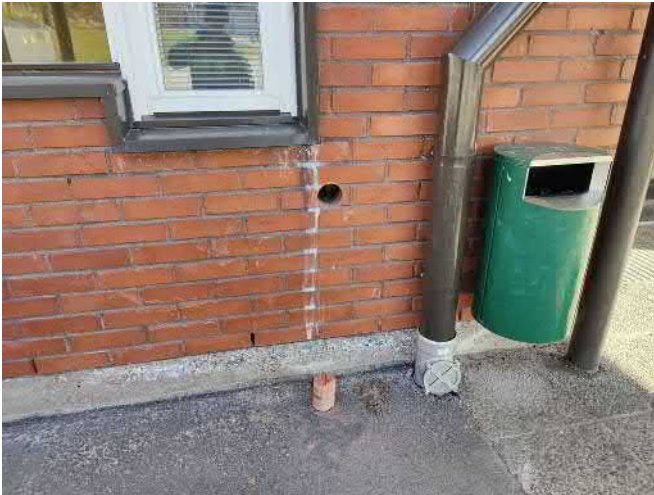
Kuva 77

Näyttenumero	Näytelaji	Näytteen kuvaus
M26	Mikrobinäyte	mineraalivilla
<b>Tulos</b>	<b>Erittely näytetuloksista</b>	
Epäily vauriosta

Rakennevaus nro	Tila	Rakennetyyppi nro	Rakennekuvaus
RA40	Kanslia	US3	Tiili 130mm Eristekerros 150mm Tiili

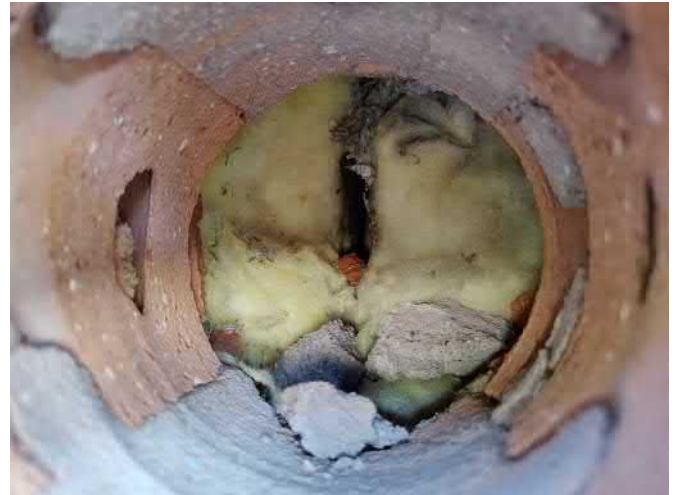
Kuva 78

Julkisivussa kosteusjälkiä. Eristeessä tummentumaa. Ei Tuuletusrakoa.

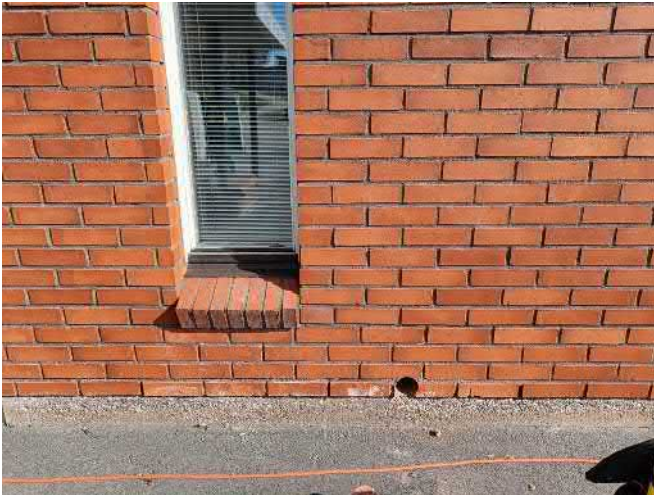
Kuva 79

Näyttenumero	Näytelaji	Näytteen kuvaus
M27	Mikrobinäyte	Mineraalivilla
<b>Tulos</b>	<b>Erittely näytetuloksista</b>	
Vahva viite vauriosta

Rakennevaus nro	Tila	Rakennetyyppi nro	Rakennekuvaus
RA41	Luokka	US1	Tiili 130 mm Eriste 150 mm Betoni

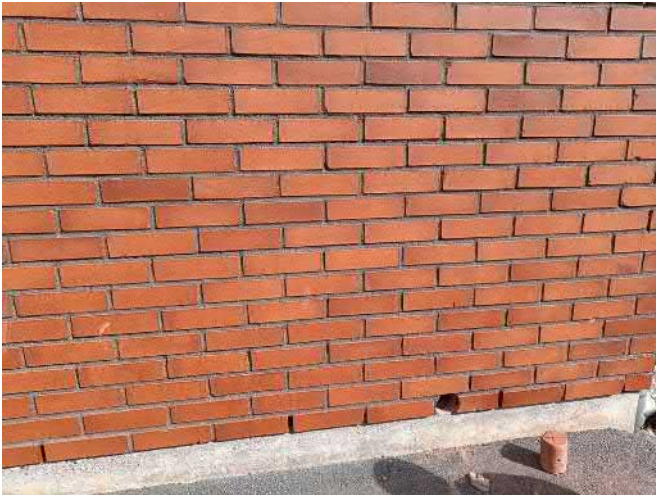
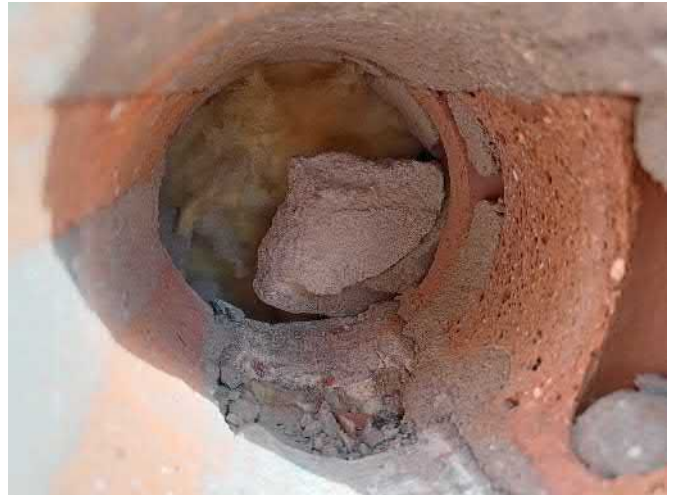
Rakenneavaus nro	Tila	Rakennetyyppi nro	Rakennekuvaus
RA43	Luokka	US3	Tiili 130 mm Eriste 150 mm Tiili

Näyttenumero	Näytelaji	Näytteen kuvaus
M29	Mikrobinäyte	Mineraalivilla
<b>Tulos</b>	<b>Erittely näytetuloksista</b>	
Vahva viite vauriosta

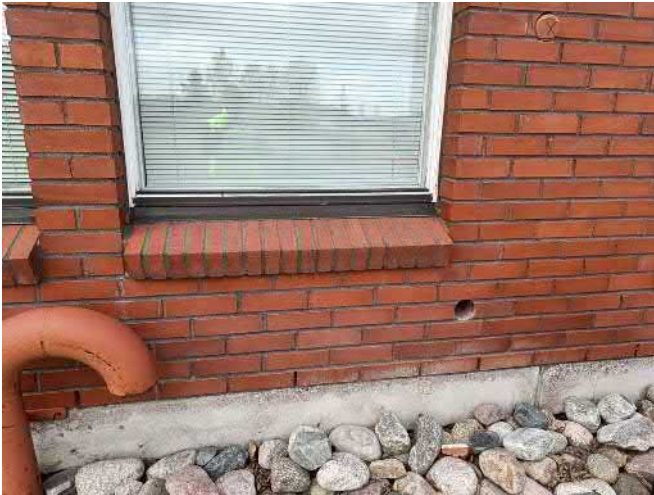
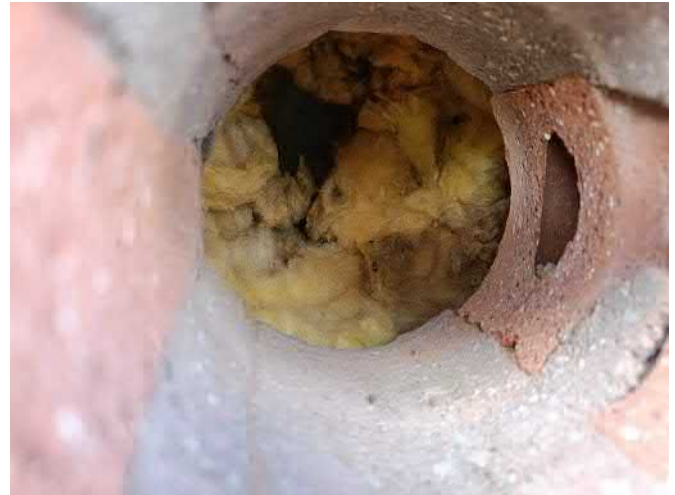
Rakennevaus nro	Tila	Rakennetyyppi nro	Rakennekuvaus
RA45	Luokka	US1	Tiili 130 mm Eriste n. 160 mm Betoni

Näyttenumero	Näytelaji	Näytteen kuvaus
M30	Mikrobinäyte	Mineraalivilla
<b>Tulos</b>	<b>Erittely näytetuloksista</b>	
Epäily vauriosta
