# KOSTEUSKARTOITUS 4.5.2023 – 8.5.2023

## Liite 6. 25008458–003, Kaarinan lukio, laboratoriotutkimukset

# KAARINAN LUKIO

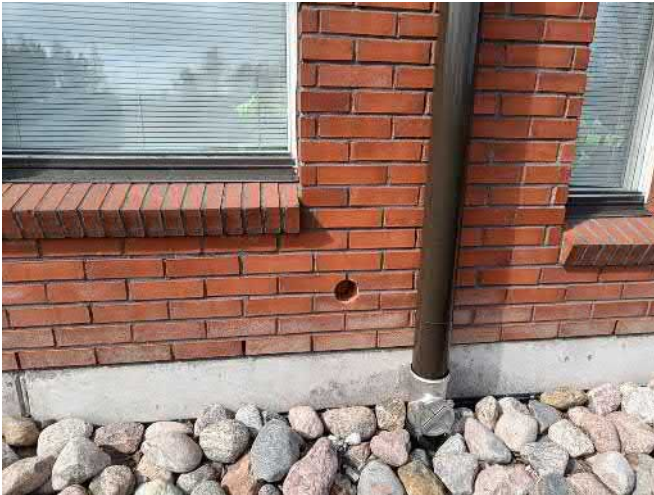
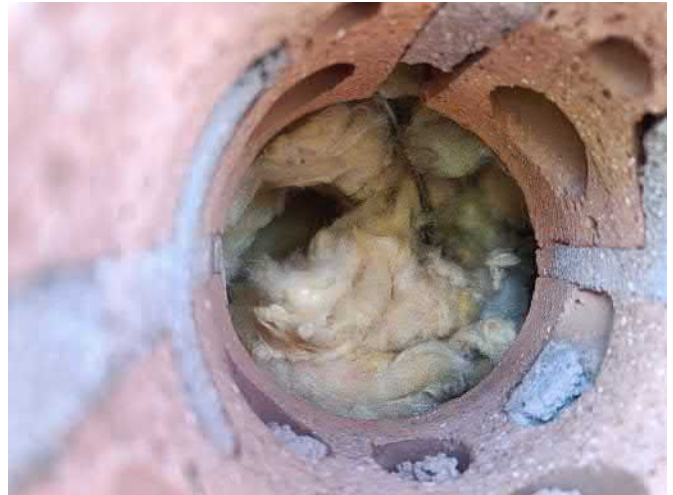
Rakennevaus nro	Tila	Rakennetyyppi nro	Rakennekuvaus
RA48	Luokka	US1	Tiili 130 mm Eriste 150 mm Betoni

Näytenumero	Näytelaji	Näytteen kuvaus
M32	Mikrobinäyte	Mineraalivilla
Tulos	Erittely näytetuloksista	
Epäily vauriosta

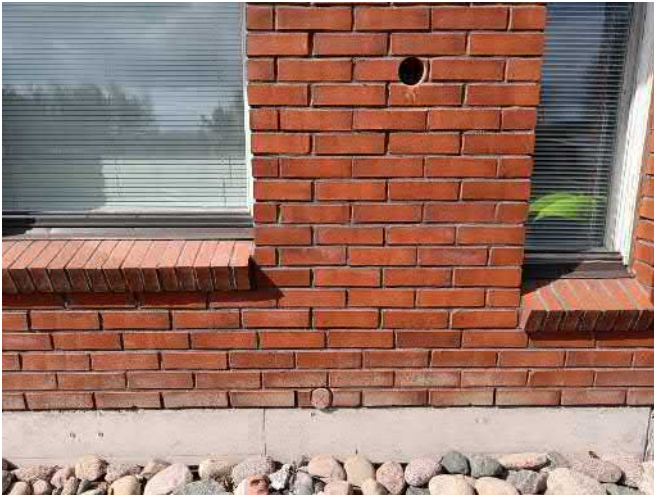
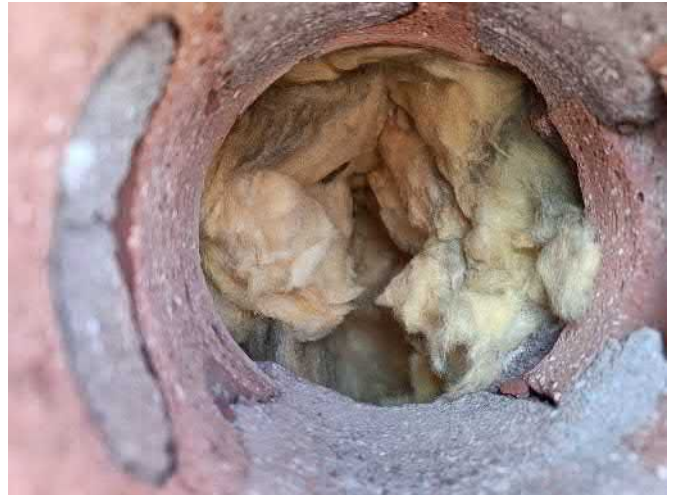
Rakennevaus nro	Tila	Rakennetyyppi nro	Rakennekuvaus
RA47	Luokka	US1	Tiili 130 mm Eriste 150 mm Betoni

Näyttenumero	Näytelaji	Näytteen kuvaus
M34	Mikrobinäyte	Mineraalivilla
Tulos	Erittely näytetuloksista	
Vahva viite vauriosta

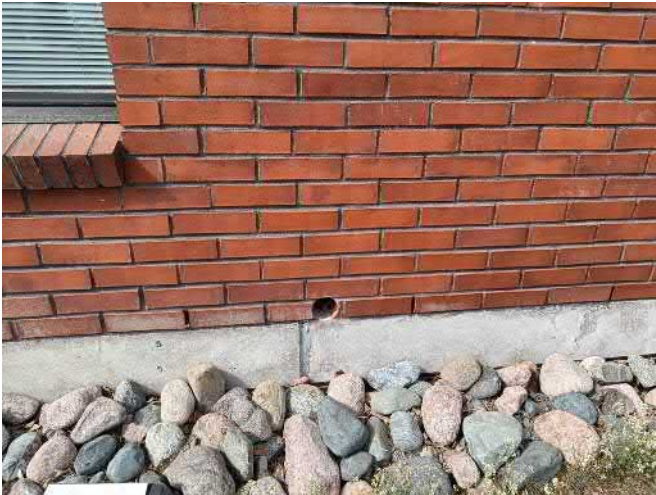
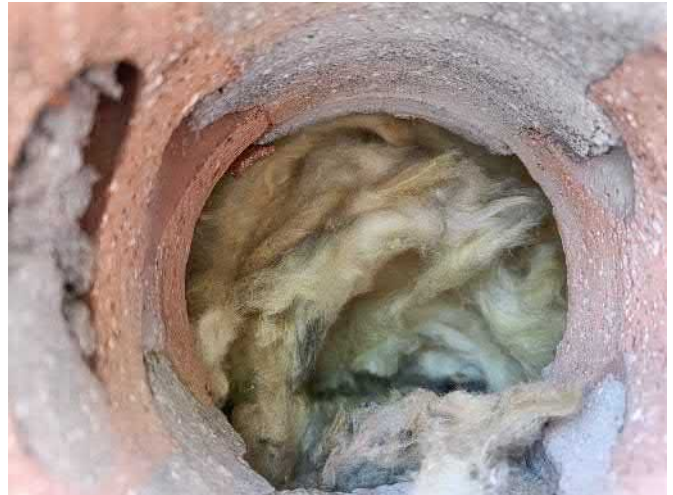
Rakennevaus nro	Tila	Rakennetyyppi nro	Rakennekuvaus
RA50	Luokka	US1	Tiili 130 mm Eriste 150 mm Betoni

Ei tuuletusrakoa. Eristeessä tummentumaa.

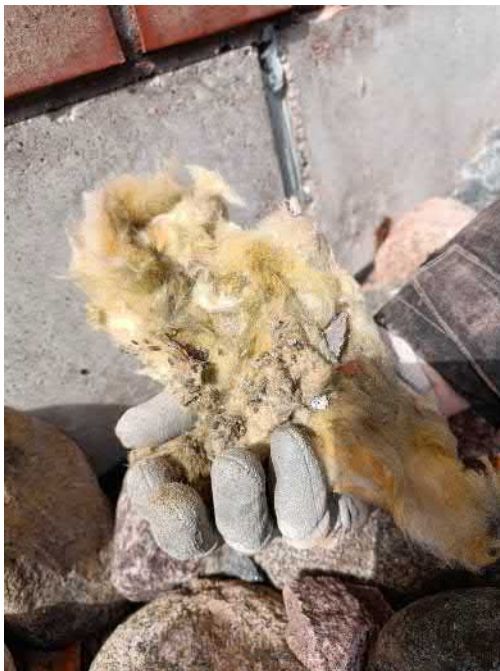
Kuva 95

<b>Näyttenumero</b>	<b>Näytelaji</b>	<b>Näytteen kuvaus</b>
M36	Mikrobinäyte	Mineraalivilla
<b>Tulos</b>	<b>Erittely näytetuloksista</b>	
Vahva viite vauriosta

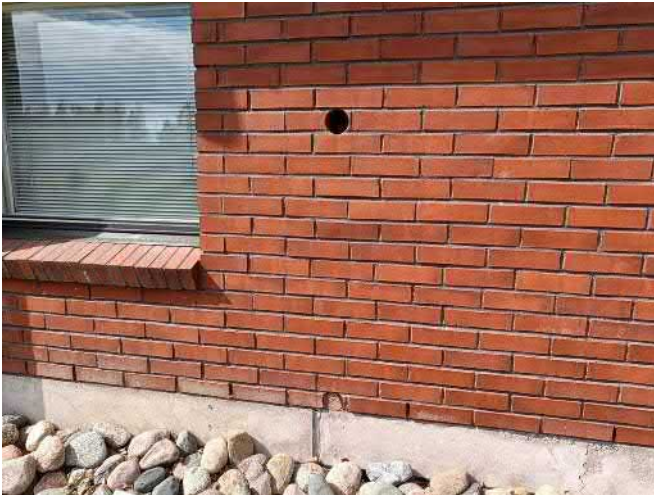
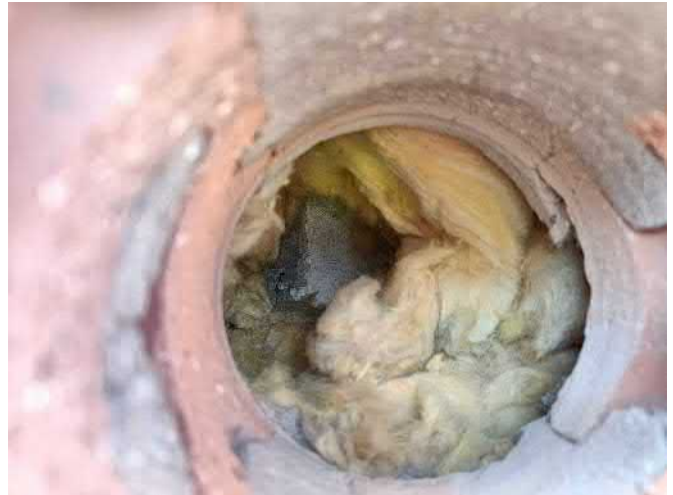
Kuva 96

Rakennevaus nro	Tila	Rakennetyyppi nro	Rakennekuvaus
RA51	Luokka	US1	Tiili 130 mm Eriste 150 mm Betoni

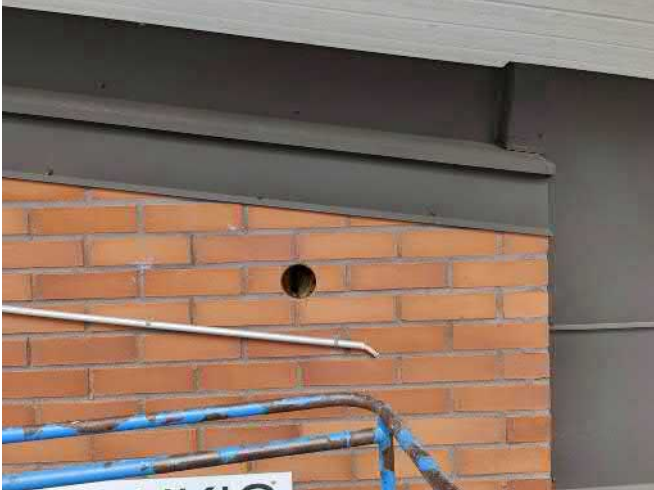
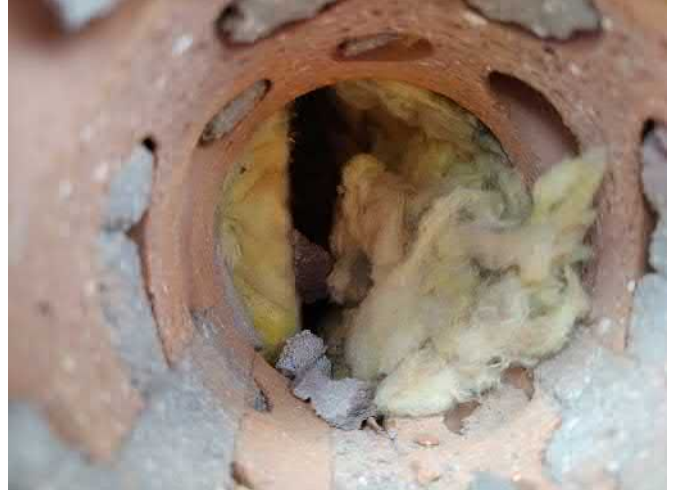
Kuva 98

Näyttenumero	Näytelaji	Näytteen kuvaus
M37	Mikrobinäyte	Mineraalivilla
Tulos	Erittely näytetuloksista	
Epäily vauriosta

Rakenneavaus nro	Tila	Rakennetyyppi nro	Rakennekuvaus
RA32	Varasto	US	Tiili 130 mm Eriste 150 mm

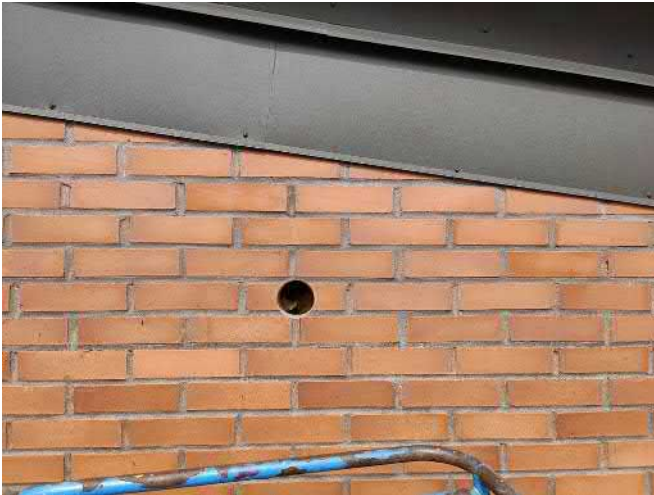
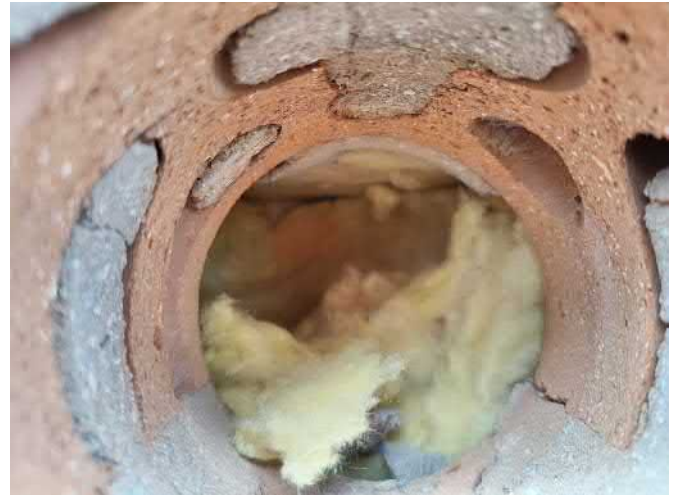
Kuva 100

Näytenumero	Näytelaji	Näytteen kuvaus
M40	Mikrobinäyte	Mineraalivilla
<b>Tulos</b>	<b>Erittely näytetuloksista</b>

Rakennevaus nro	Tila	Rakennetyyppi nro	Rakennekuvaus
RA30	Liikuntasali	US3	Tiili 130 mm Eriste 150 mm Tiili

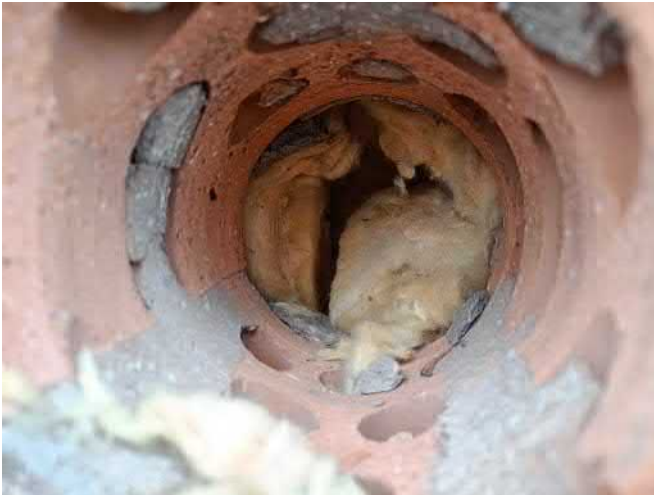
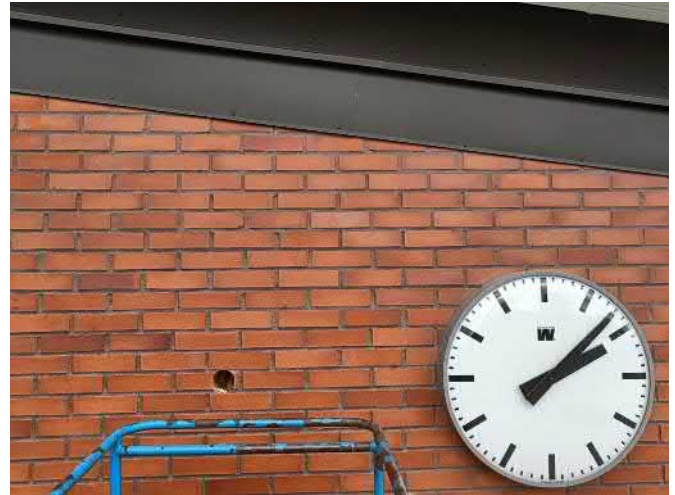
Kuva 102

Näytenumero	Näytelaji	Näytteen kuvaus
M41	Mikrobinäyte	Mineraalivilla
<b>Tulos</b>	<b>Erittely näytetuloksista</b>

Rakennevaus nro	Tila	Rakennetyyppi nro	Rakennekuvaus
RA29	Liikuntasali	US3	Tiili 130 mm Eriste 150 mm Tiili

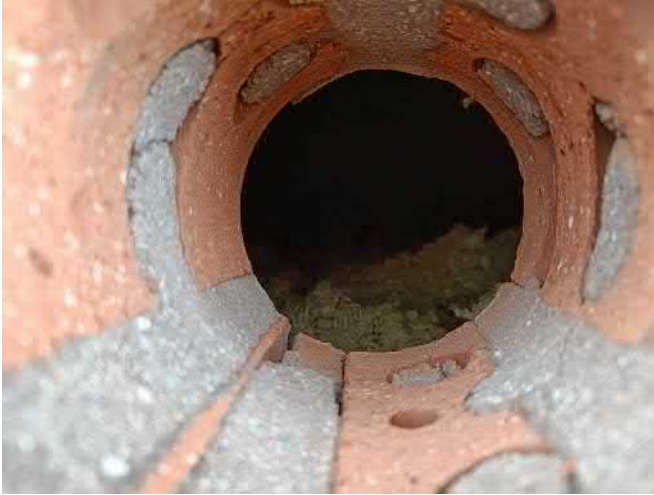
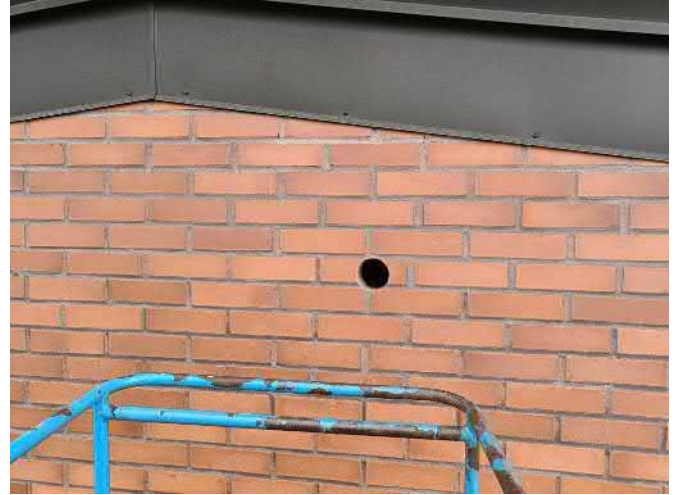
Kuva 104

Näyttenumero	Näytelaji	Näytteen kuvaus
M42	Mikrobinäyte	Mineraalivilla
Tulos	Erittely näytetuloksista	
Epäily vauriosta

Rakenneavaus nro	Tila	Rakennetyyppi nro	Rakennekuvaus
RA28	Yläpohja	US3	Tiili 130 mm

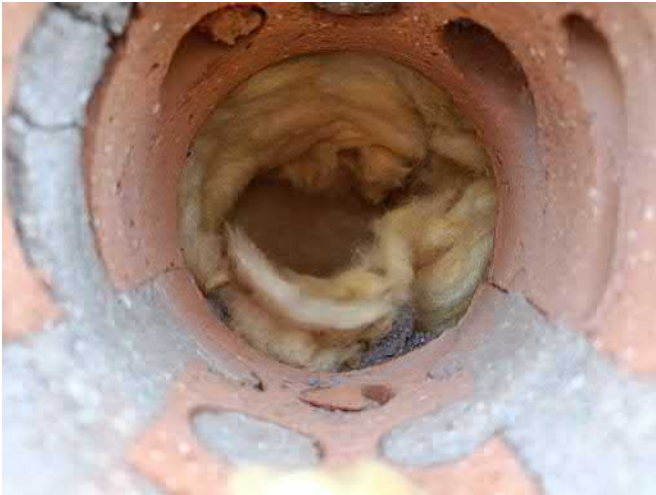
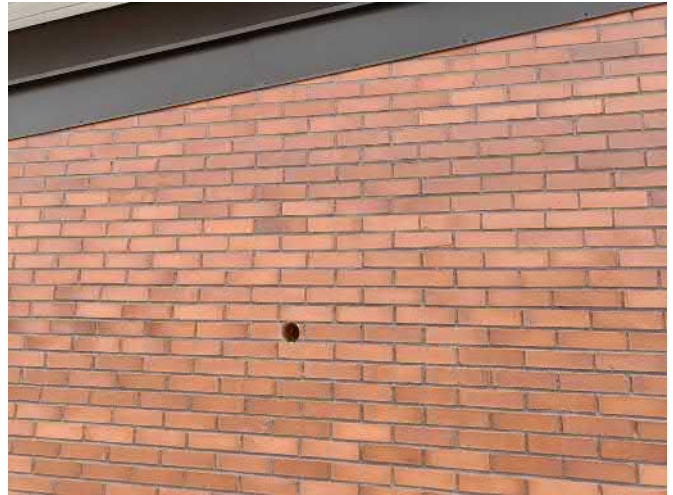
Kuva 106

Näytenumero	Näytelaji	Näytteen kuvaus
KLUSOH3		Ohuthienäyte, tiilimuuraus
Tulos	Erittely näytetuloksista

Rakennevaus nro	Tila	Rakennetyyppi nro	Rakennekuvaus
RA25	Liikuntasali	US3	Tiili 130 mm Eriste 150 mm Tiili

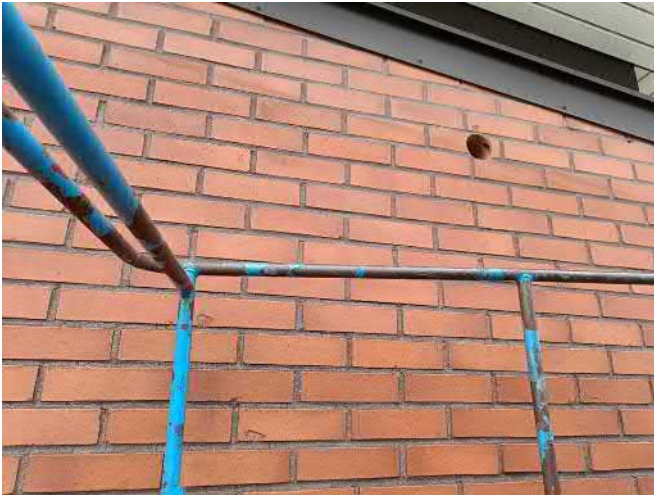
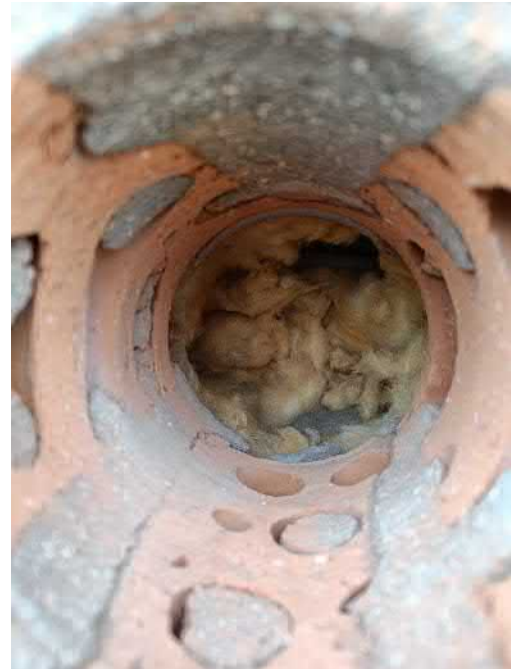
Kuva 108

Näyttenumero	Näytelaji	Näytteen kuvaus
M43	Mikrobinäyte	Mineraalivilla
Tulos	Erittely näytetuloksista

Rakenneavaus nro	Tila	Rakennetyyppi nro	Rakennekuvaus
RA44	Luokka	US3	Tiili 130 mm Eriste 150 mm Tiili

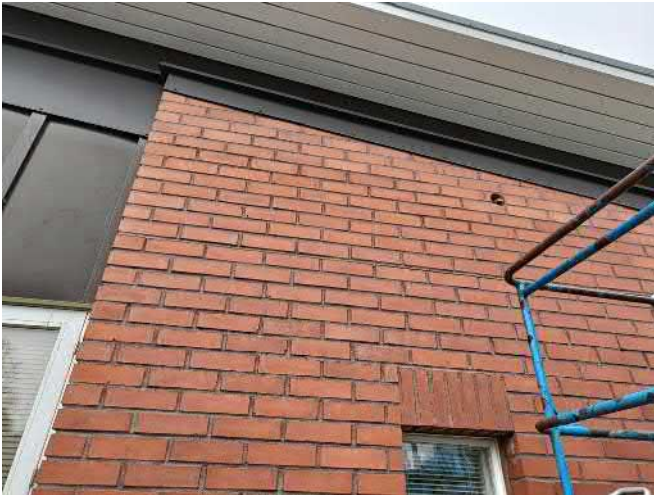
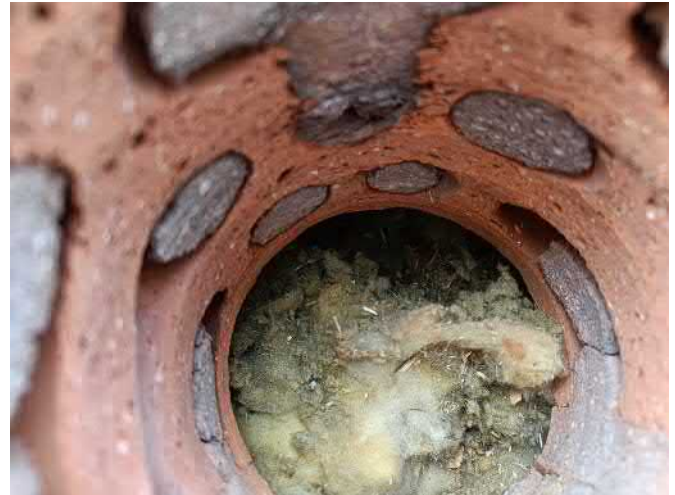
Kuva 110

Näyttenumero	Näytelaji	Näytteen kuvaus
M44	Mikrobinäyte	Mineraalivilla
<b>Tulos</b>	<b>Erittely näytetuloksista</b>	
Vahva viite vauriosta

Rakennevaus nro	Tila	Rakennetyyppi nro	Rakennekuvaus
RA42	Luokka	US3	Tiili 130 mm Eriste 150 mm Tiili

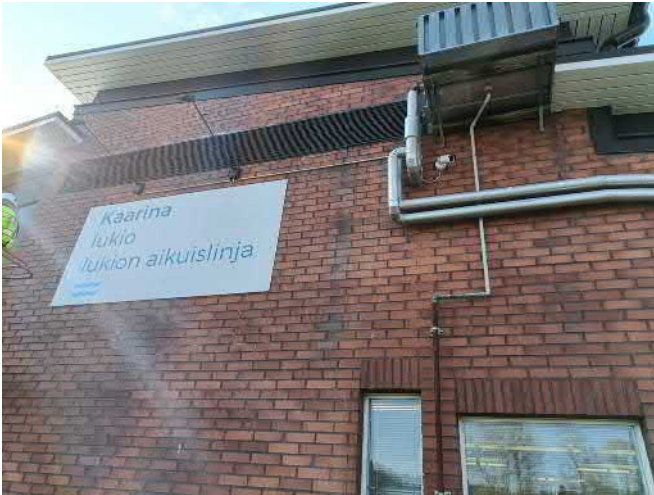
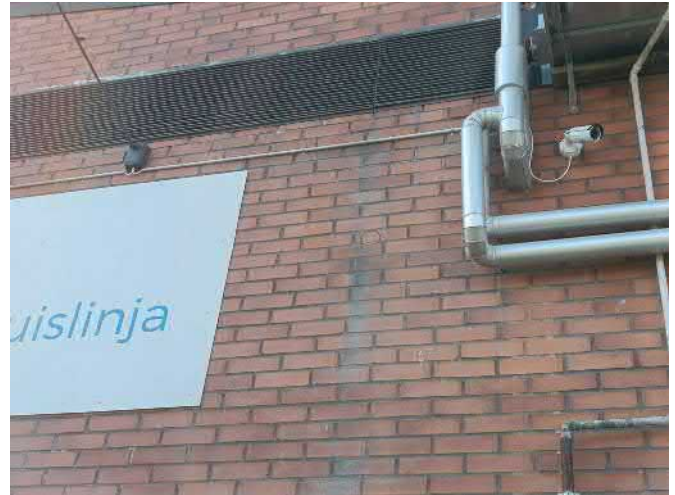
Kuva 112

Näyttenumero	Näytelaji	Näytteen kuvaus
M45	Mikrobinäyte	Mineraalivilla
<b>Tulos</b>	<b>Erittely näytetuloksista</b>	
Vahva viite vauriosta

Rakennevaus nro	Tila	Rakennetyyppi nro	Rakennekuvaus
RA12	Keittiö	US1	Tiili 130 mm Eriste 150 mm Betoni

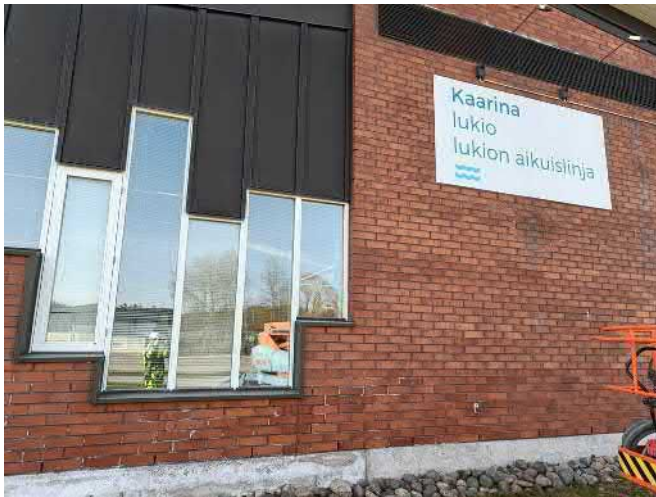
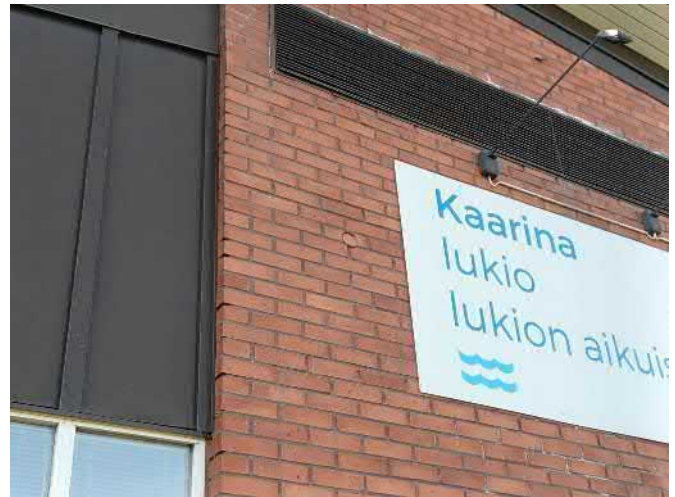
Kuva 114

Näyttenumero	Näytelaji	Näytteen kuvaus
M46	Mikrobinäyte	Mineraalivilla
Tulos	Erittely näytetuloksista	
Epäily vauriosta

Rakennevaus nro	Tila	Rakennetyyppi nro	Rakennekuvaus
RA14	Keittiö	US1	Tiili 130 mm Eriste 150 mm Betoni

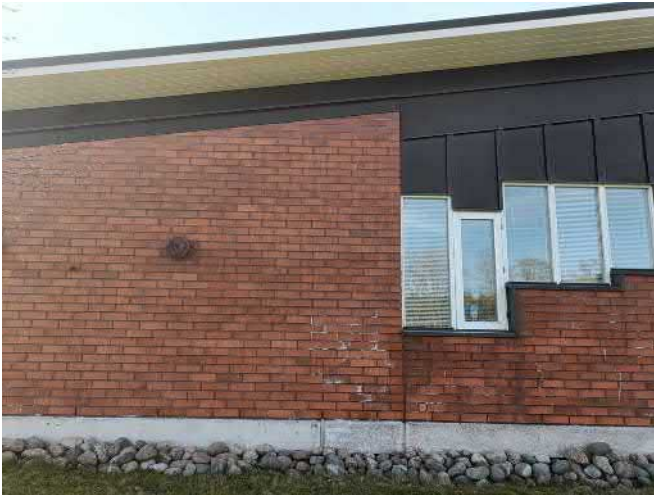
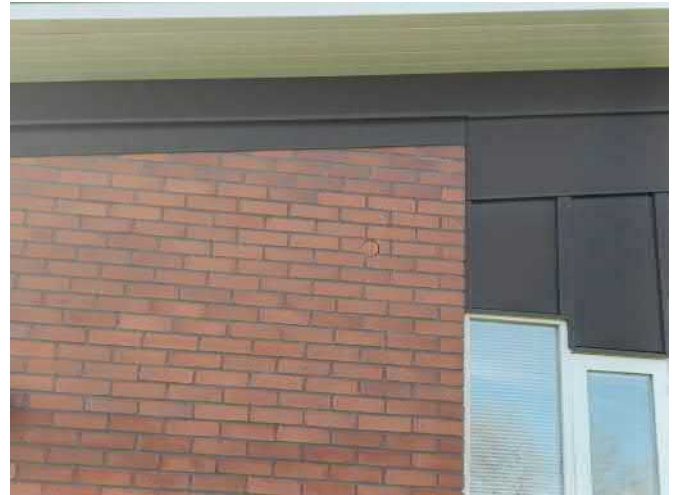
Kuva 116

Näyttenumero	Näytelaji	Näytteen kuvaus
M47	Mikrobinäyte	Mineraalivilla
Tulos	Erittely näytetuloksista	
Vahva viite vauriosta

Rakenneavaus nro	Tila	Rakennetyyppi nro	Rakennekuvaus
RA9	Ruokasali / Oppilask. h	US3	Tiili 130 mm Eriste 150 mm Tiili

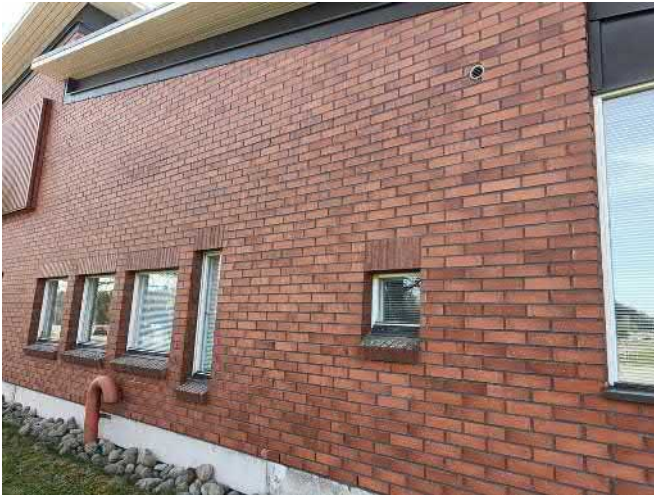
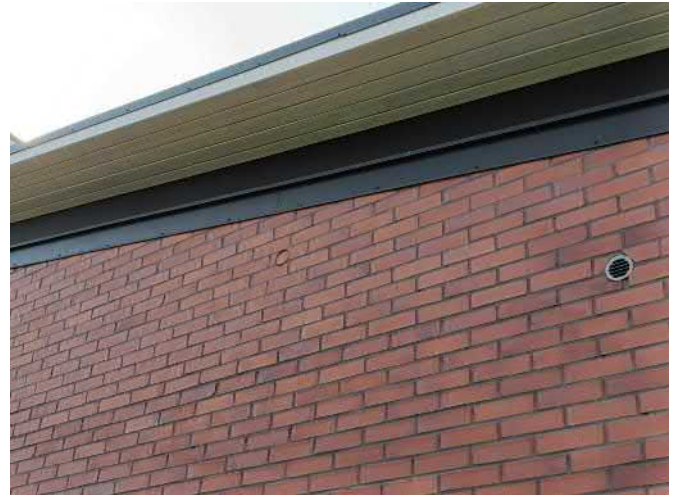
Kuva 118

Näyttenumero	Näytelaji	Näytteen kuvaus
M48	Mikrobinäyte	Mineraalivilla
<b>Tulos</b>	<b>Erittely näytetuloksista</b>

Rakennevaus nro	Tila	Rakennetyyppi nro	Rakennekuvaus
RA58	Varasto	US3	Tiili 130 mm Eriste 150 mm Tiili

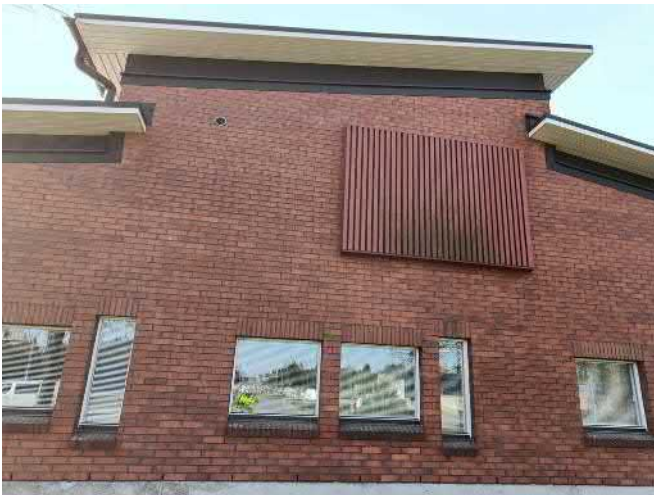
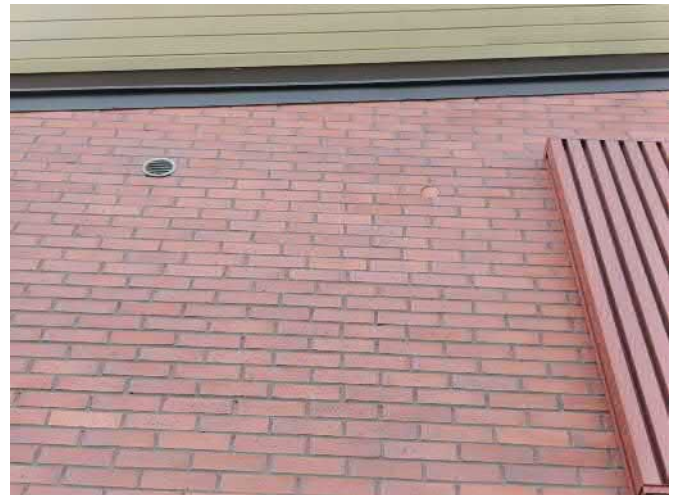
Kuva 120

Näyttenumero	Näytelaji	Näytteen kuvaus
M49	Mikrobinäyte	Mineraalivilla
Tulos	Erittely näytetuloksista	
Vahva viite vauriosta

Rakenneavaus nro	Tila	Rakennetyyppi nro	Rakennekuvaus
RA3	IV-koneh.	US3	Tiili 130 mm Eriste 150 mm Tiili

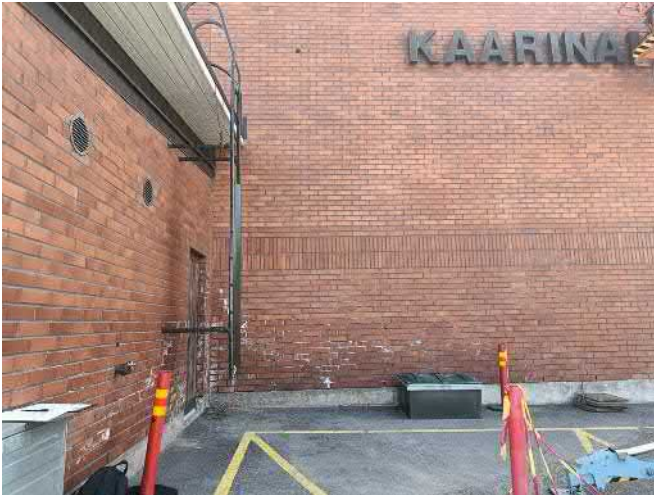
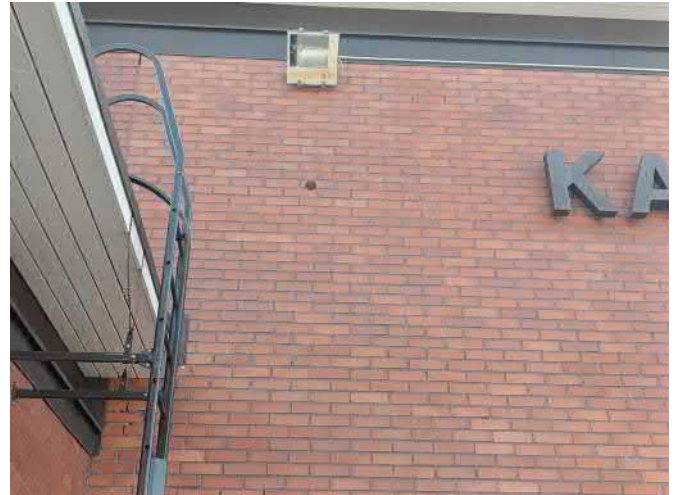
Kuva 122

Näyttenumero	Näytelaji	Näytteen kuvaus
M50	Mikrobinäyte	Mineraalivilla
<b>Tulos</b>	<b>Erittely näytetuloksista</b>

Rakennevaus nro	Tila	Rakennetyyppi nro	Rakennekuvaus
RA19	Liikuntasali	US3	Tiili 130 mm Eriste 150 mm Tiili

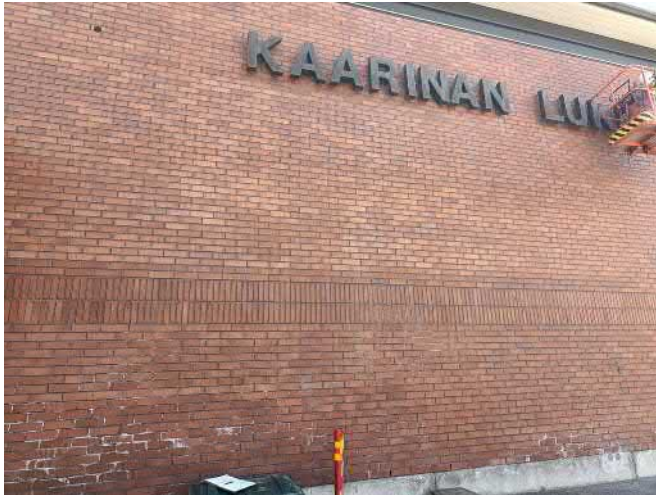
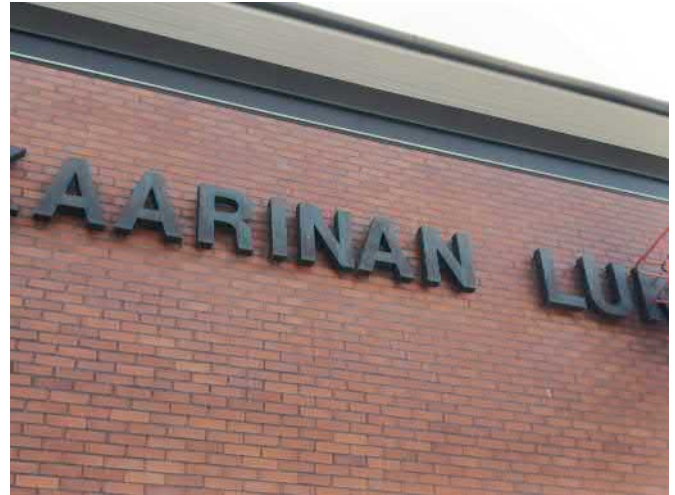
Kuva 124

<b>Näytenumero</b>	<b>Näytelaji</b>	<b>Näytteen kuvaus</b>
KLUSOH4		Ohuthienäyte, tiilimuuraus
<b>Tulos</b>	<b>Erittely näytetuloksista</b>

Rakennevaus nro	Tila	Rakennetyyppi nro	Rakennekuvaus
RA20	Liikuntasali	US3	Tiili 130 mm Eriste 150 mm Tiili

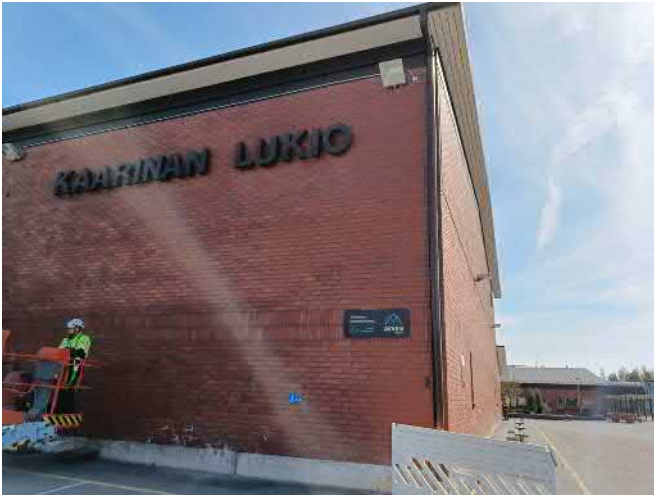
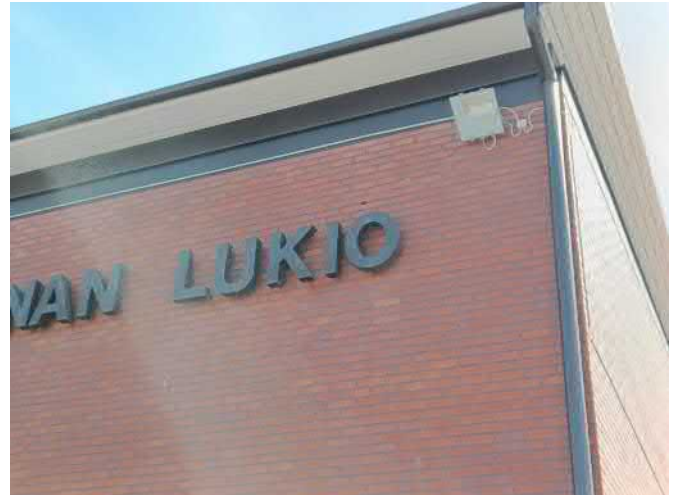
Kuva 126

Näyttenumero	Näytelaji	Näytteen kuvaus
M52	Mikrobinäyte	Mineraalivilla
Tulos	Erittely näytetuloksista	
Vahva viite vauriosta

Rakennevaus nro	Tila	Rakennetyyppi nro	Rakennekuvaus
RA22	Liikuntasali	US3	Tiili 130 mm Eriste 150 mm Tiili

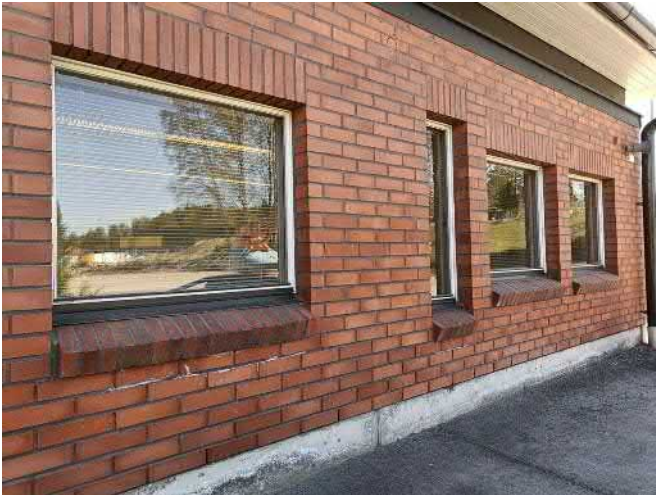
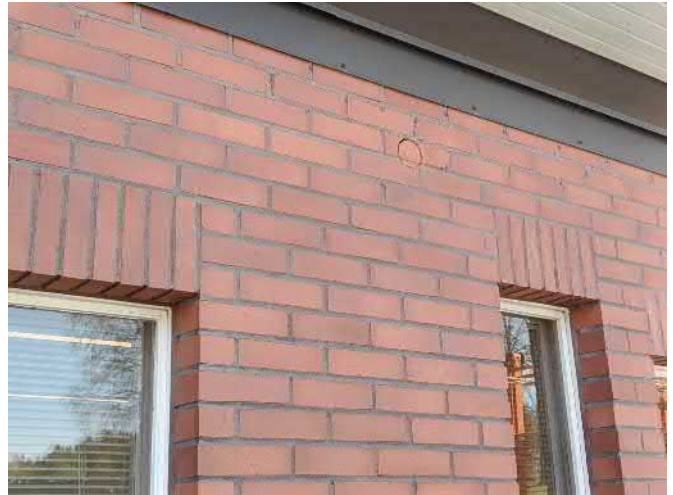
Kuva 128

Näyttenumero	Näytelaji	Näytteen kuvaus
M53	Mikrobinäyte	Mineraalivilla
<b>Tulos</b>	<b>Erittely näytetuloksista</b>

Rakenneavaus nro	Tila	Rakennetyyppi nro	Rakennekuvaus
RA23	Luokka	US1	Tiili 130 mm Eriste 150 mm Betoni

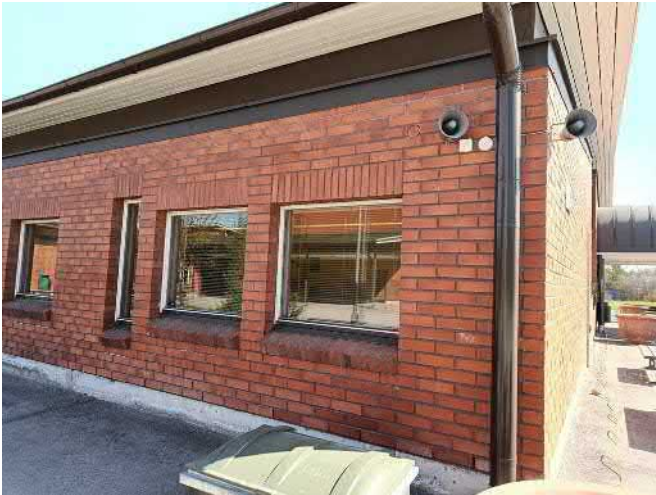
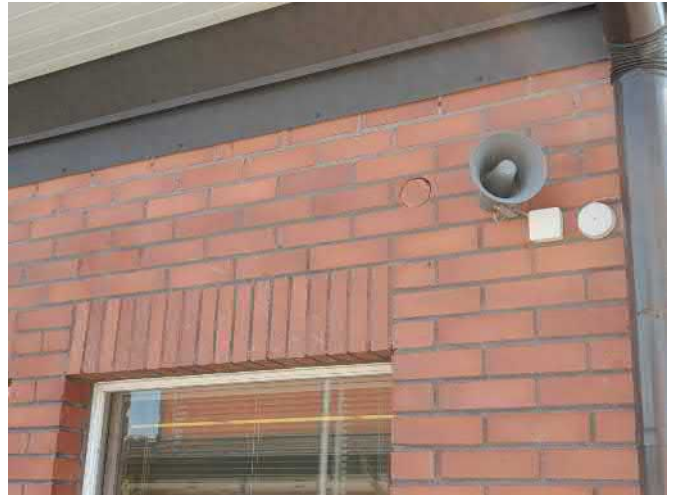
Kuva 130

Näyttenumero	Näytelaji	Näytteen kuvaus
M54	Mikrobinäyte	Mineraalivilla
Tulos	Erittely näytetuloksista

Rakennevaus nro	Tila	Rakennetyyppi nro	Rakennekuvaus
RA24	Luokka	US1	Tiili 130 mm Eriste 150 mm Betoni

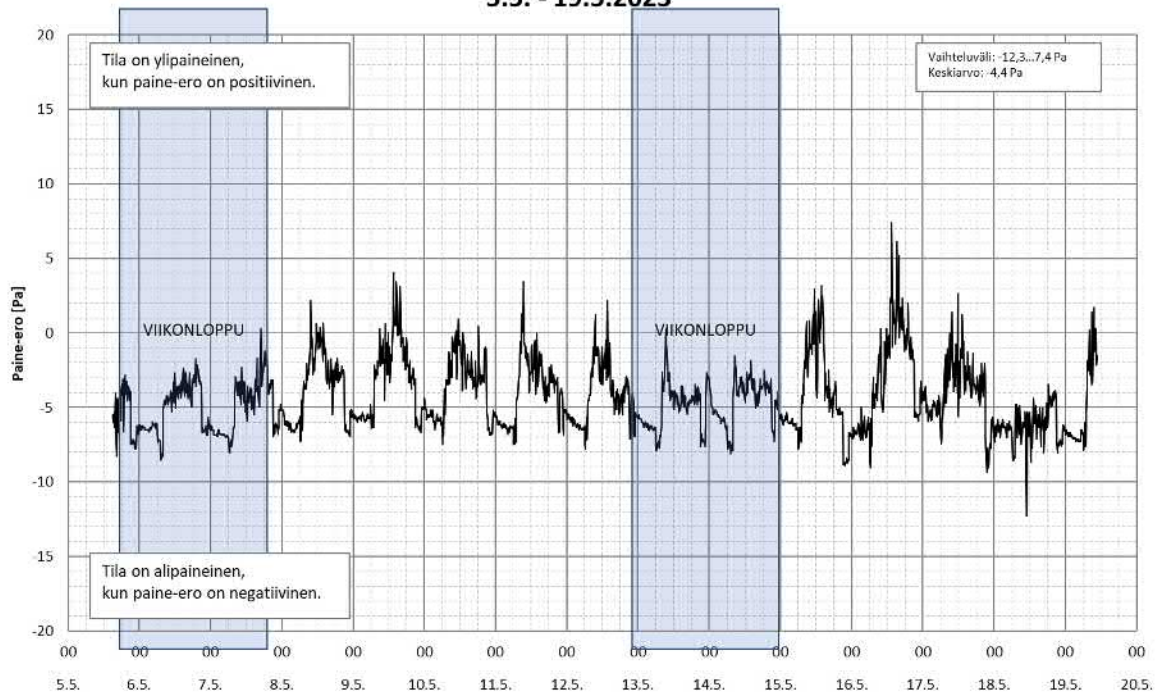
**PE1: Tilan 012/Ruokasali ja ulkoilman välinen paine-ero  
5.5. - 19.5.2023**

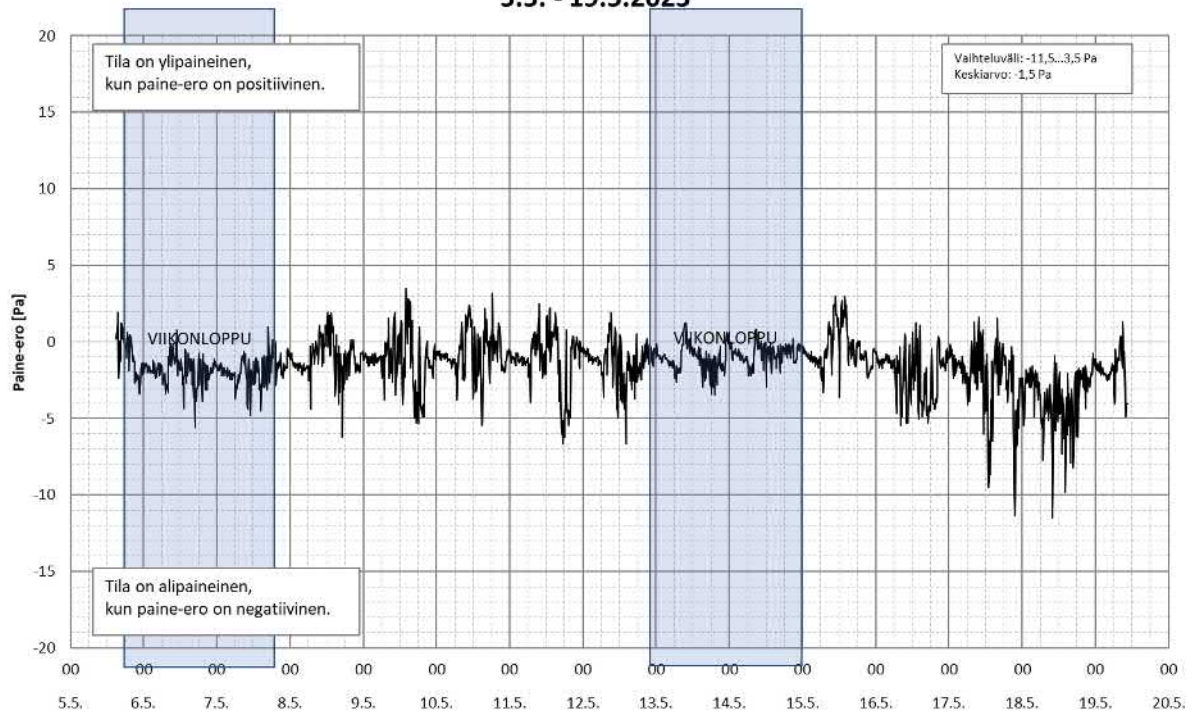
**PE2: Tilan 85/Luokka ja ulkoilman välinen paine-ero  
5.5. - 19.5.2023**

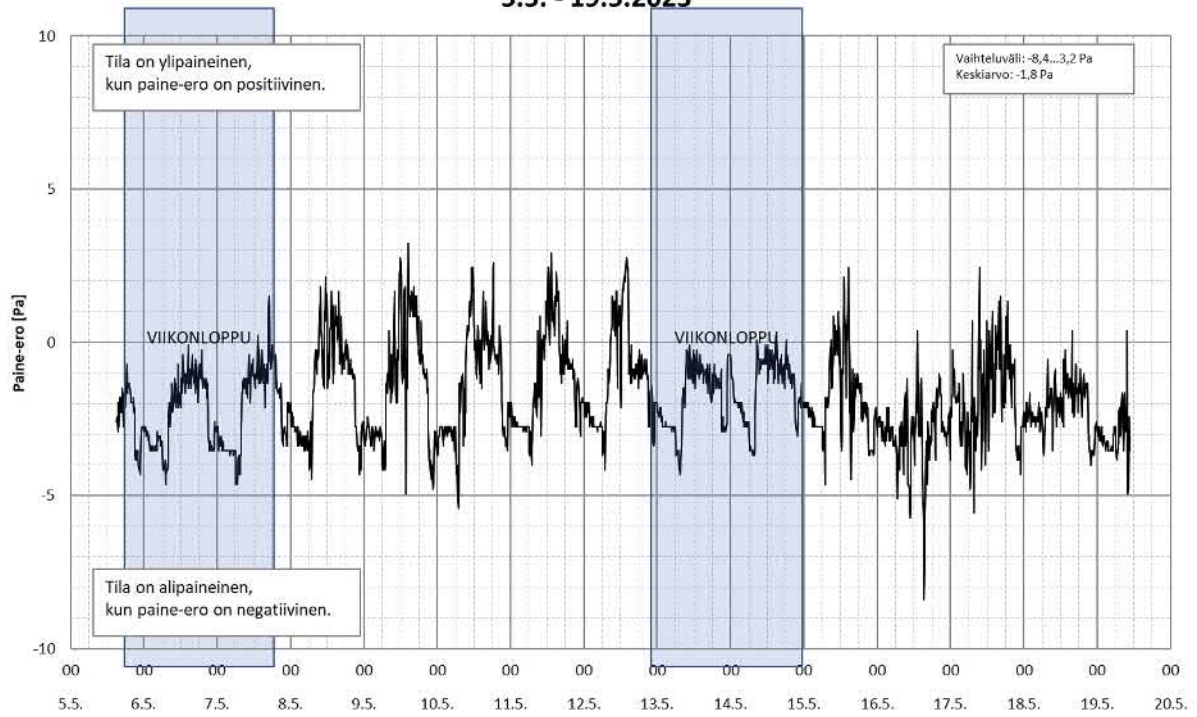
**PE3: Tilan 115/Luokka ja ulkoilman välinen paine-ero  
5.5. - 19.5.2023**

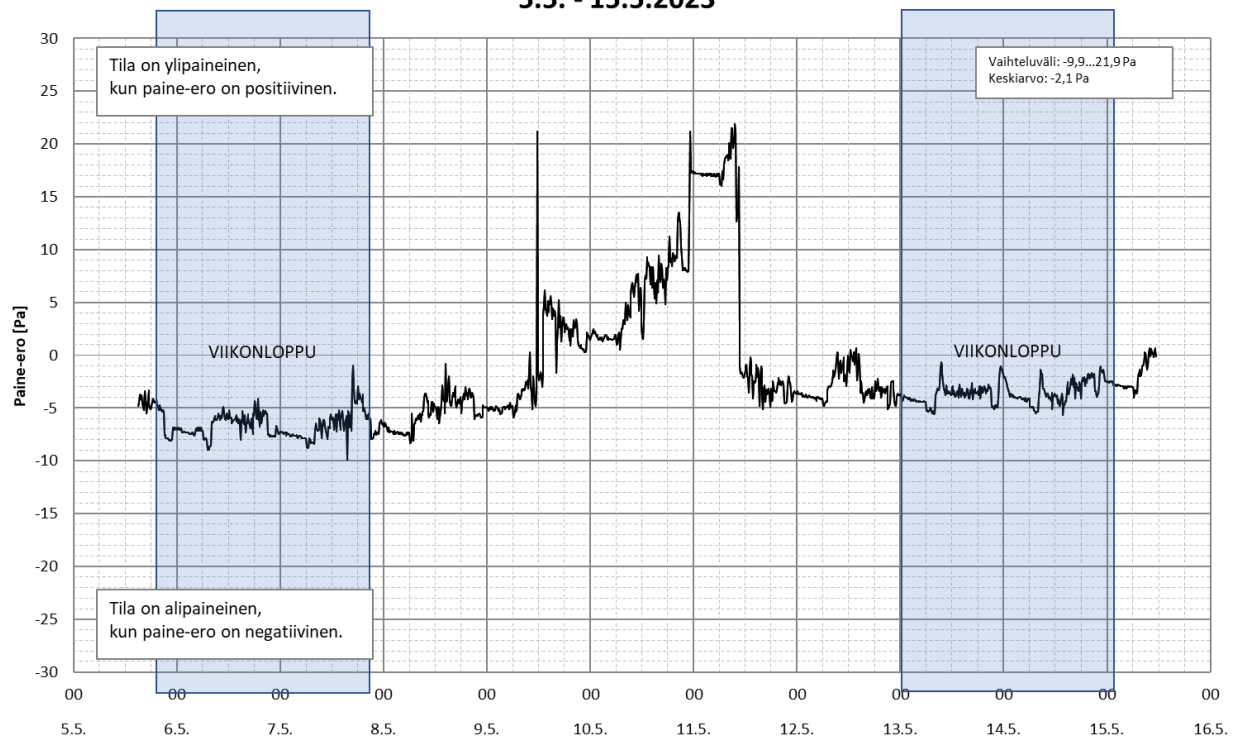
**PE4: Tilan 044/Liikuntasali ja ulkoilman välinen paine-ero  
5.5. - 15.5.2023**

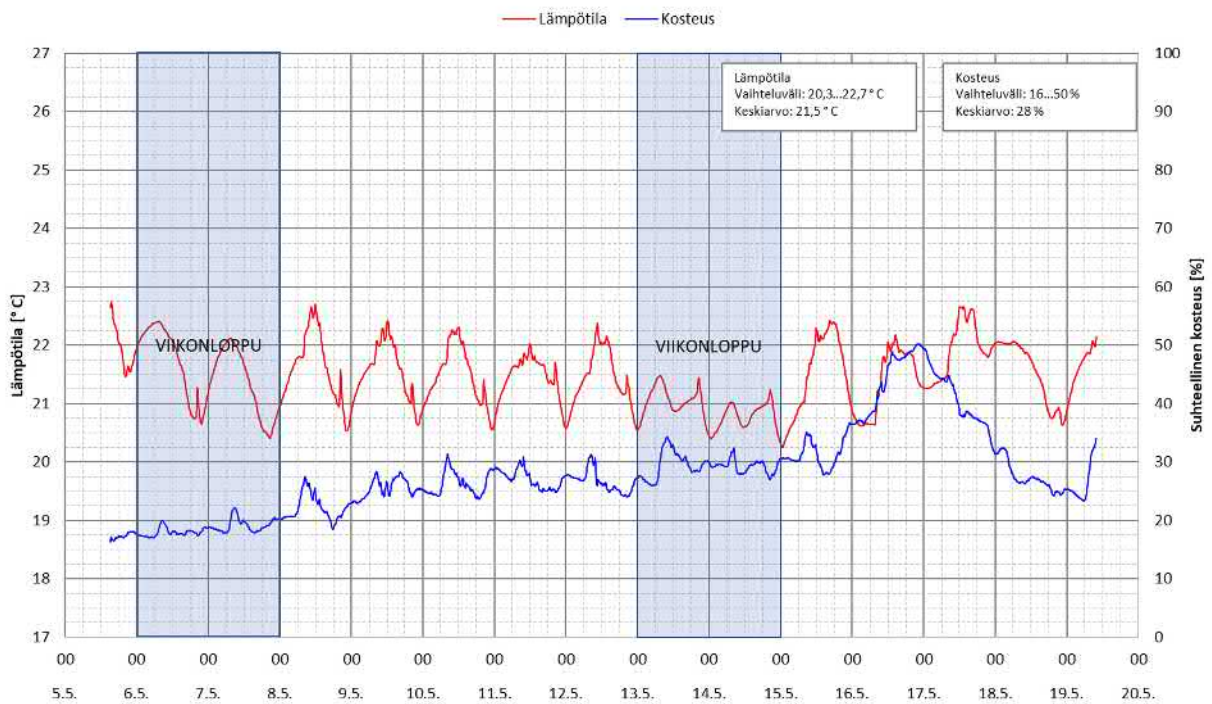
## LTRH1: Sisäilman olosuhdeseuranta tilassa 54/Opettajien huone 5.5. - 19.5.2023

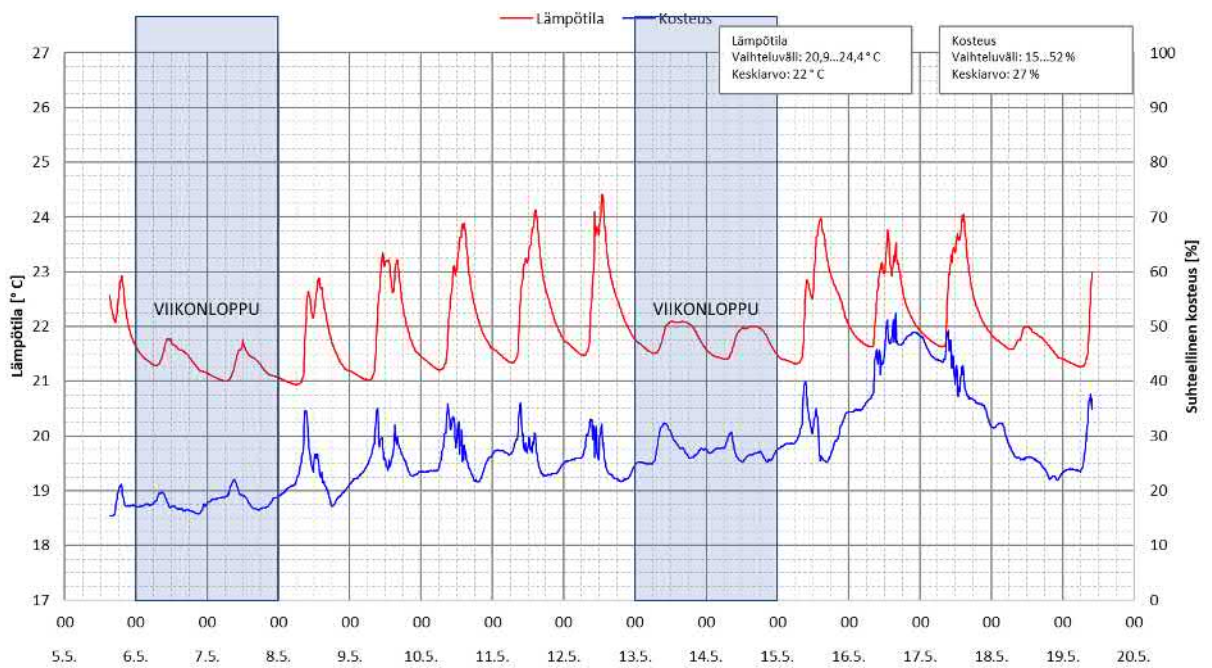
## LTRH2: Sisäilman olosuhdeseuranta tilassa itäsiiven Mediateekin viereinen luokka 5.5. - 19.5.2023

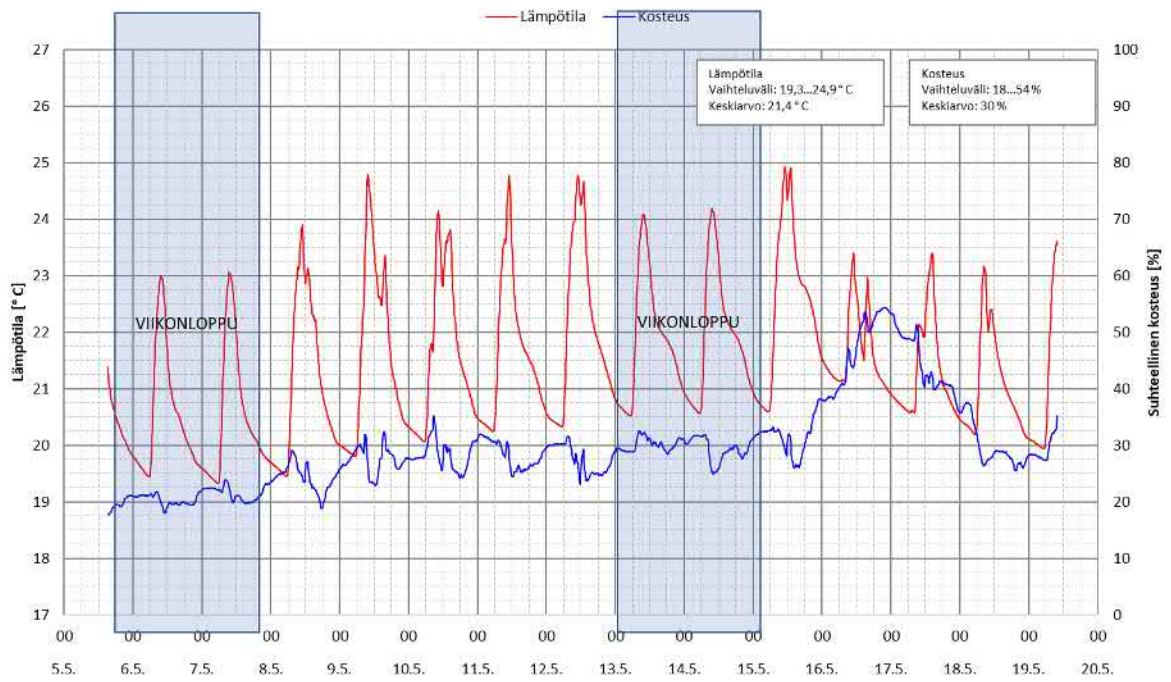
**LTRH3: Sisäilman olosuhdeseuranta tilassa 115/Luokka**  
**5.5. - 19.5.2023**

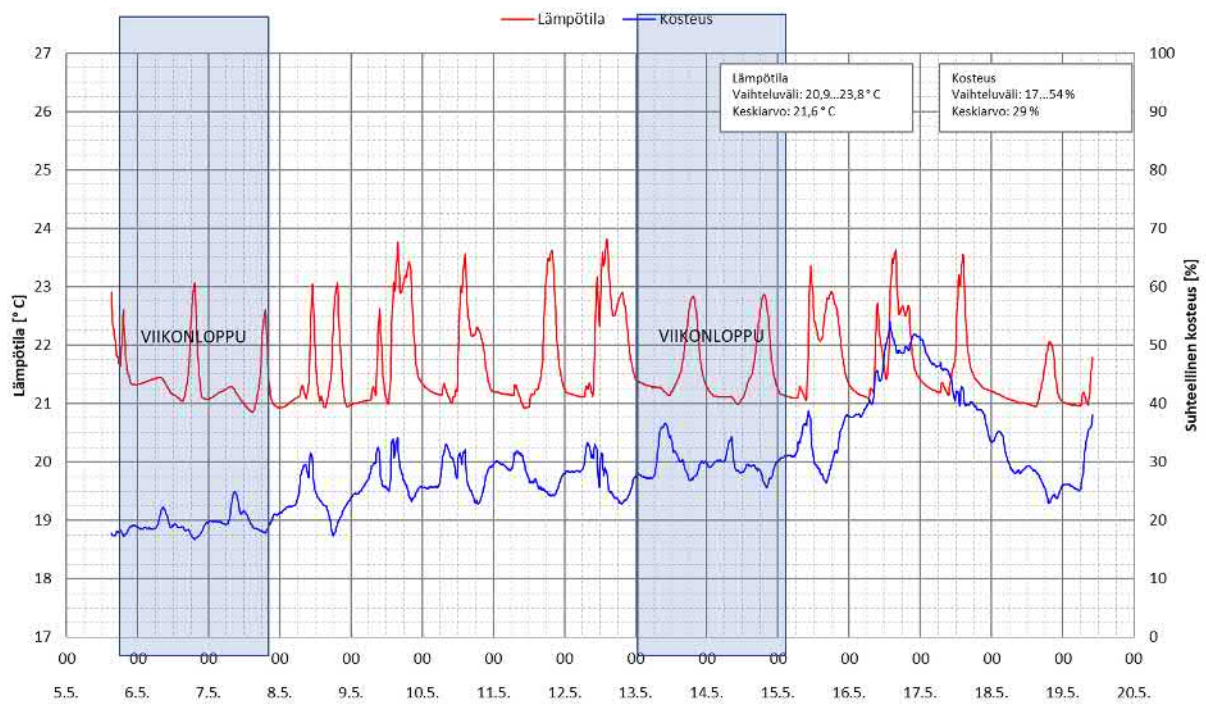
**LTRH4: Sisäilman olosuhdeseuranta tilassa 85/Luokka**  
**5.5. - 19.5.2023**
