# KOSTEUSKARTOITUS 4.5.2023 – 8.5.2023

## Liite 6. 25008458–003, Kaarinan lukio, laboratoriotutkimukset

# KAARINAN LUKIO

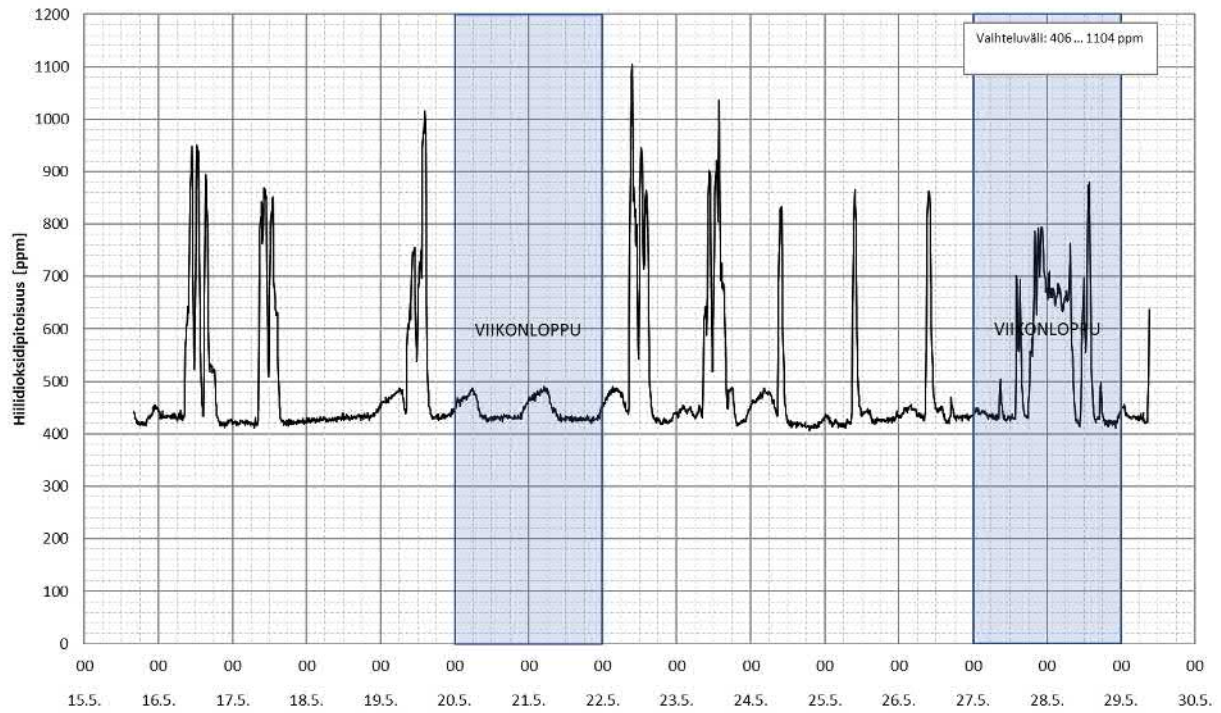
## CO2.1: Sisäilman hiilidioksidipitoisuuden seuranta tilassa luokka 110 15.5. - 29.5.2023

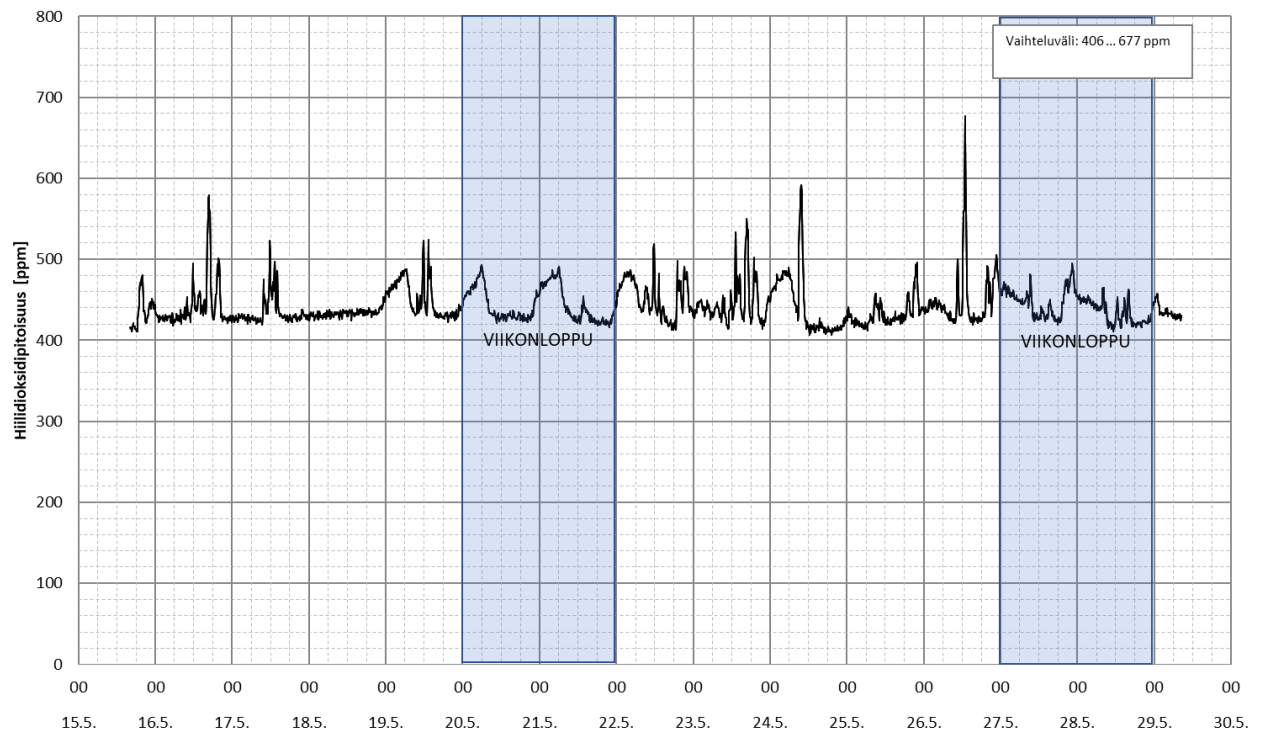
## CO2.2: Sisäilman hiilidioksidipitoisuuden seuranta tilassa liikuntasali 15.5. - 29.5.2023

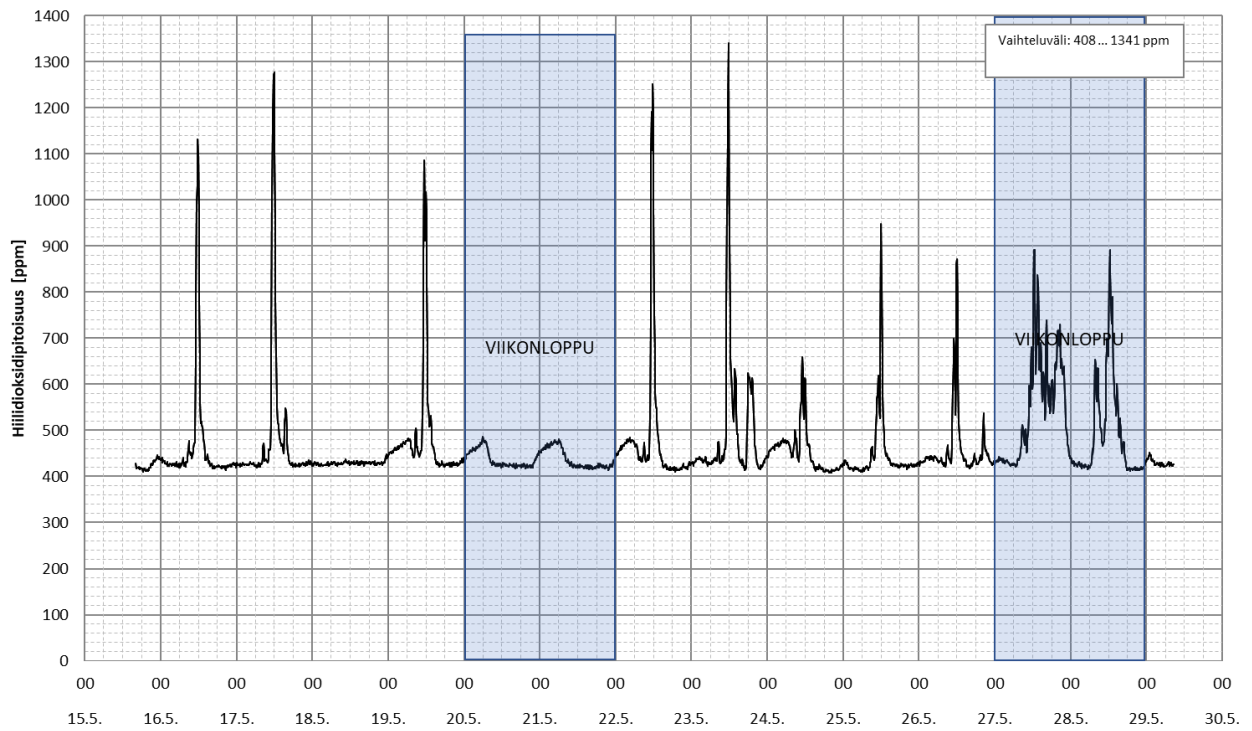
### CO2.3: Sisäilman hiilidioksidipitoisuuden seuranta ruokalassa 15.5. - 29.5.2023

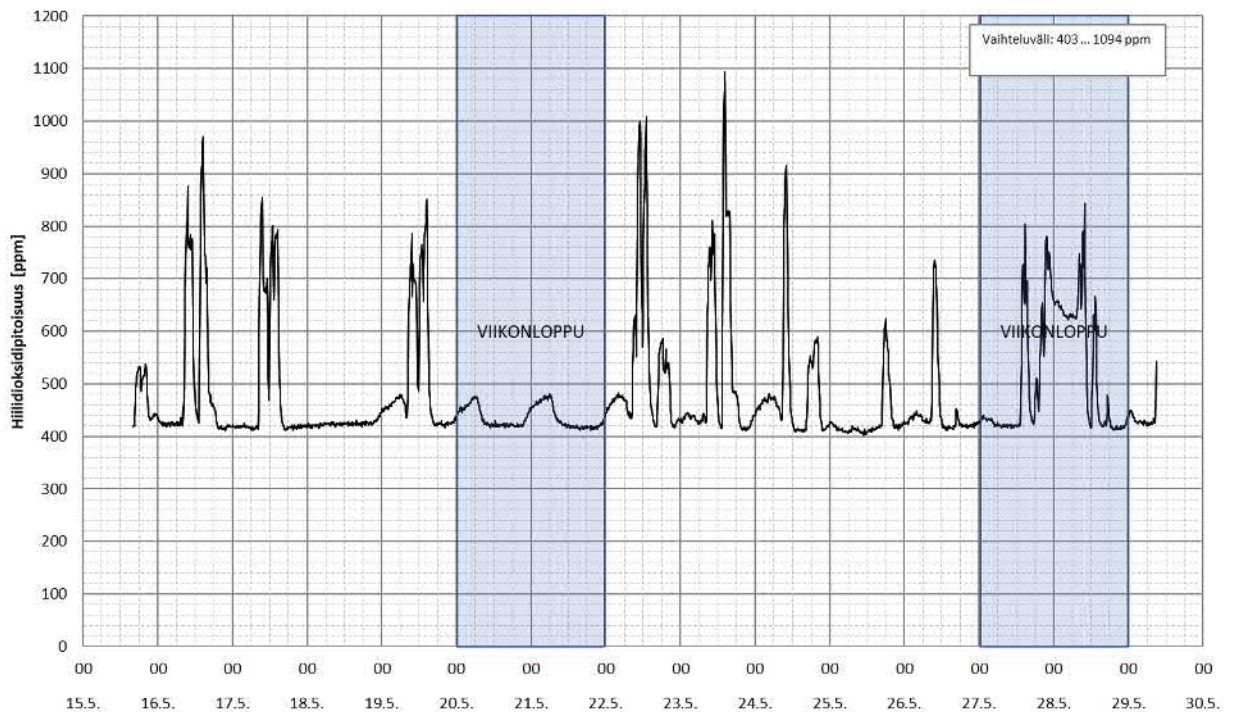
### CO2.4: Sisäilman hiilidioksidipitoisuuden seuranta Luokassa 76 15.5. - 29.5.2023

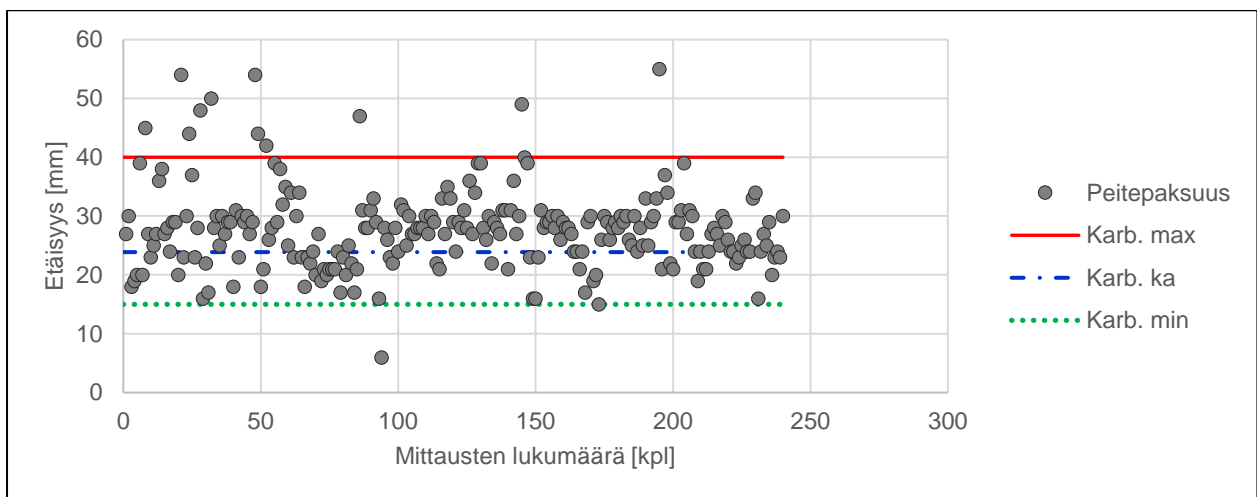
Betonipeitemittaukset	KA	27,7		MIN	6		MAX	55		KHAJ	7,0
Karbonatisoitumismittaukset	KA	23,9		MIN	15		MAX	40		KHAJ	8,0

Kuva 1. Mitattujen terästen peitepaksuudet ja betonin karbonatisoitumissyvyyden vaihteluväli.

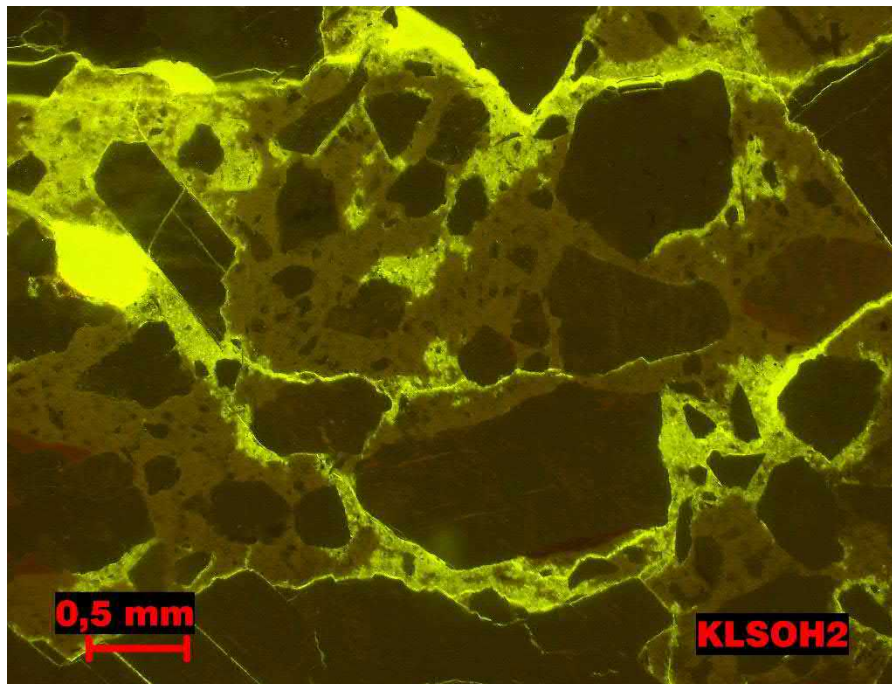
Kuva 2. Näytteen KLSOH2 pinnansuuntaista mikrohalkeilua - säröilyä. Kuva on otettu polarisaatiomikroskoopilla fluoresoivassa uv-valossa. Huokoisuus ja halkeilu näkyvät vaaleanvihreänä, sideaine tummanruskeana ja runkoaines näkyy pääosin mustana.

Huokoisuus	Betonissa esiintyy vähän huokoisuutta ( $\varnothing < 5,0$ mm) epätasaisesti jakautuneena. Suurin osa huokoisuudesta on muodoltaan pyöreää. Epäsäännöllisen muotoista huokoisuutta esiintyy vähän. Huokosten reunoilla esiintyy paikoin vaihteleva, mutta pääosin vähäinen määrä sekundääristä ettringiittiä. Satunnaiset yksittäiset huokokset ovat kuitenkin täyttyneet/täyttymässä kokonaan.
Halkeilu	Näytteessä on havaittavissa läpi koko tutkitun näytesyvyyden ulottuvaa, pinnansuuntaista ja satunnaisesti runkoainesta aggressiivisesti leikkaavaa mikrohalkeilua-säröilyä (leveys $< 0,05$ mm), jossa esiintyy monin paikoin kohtalaisen runsas määrä sekundääristä ettringiittiä (Kuva 2).

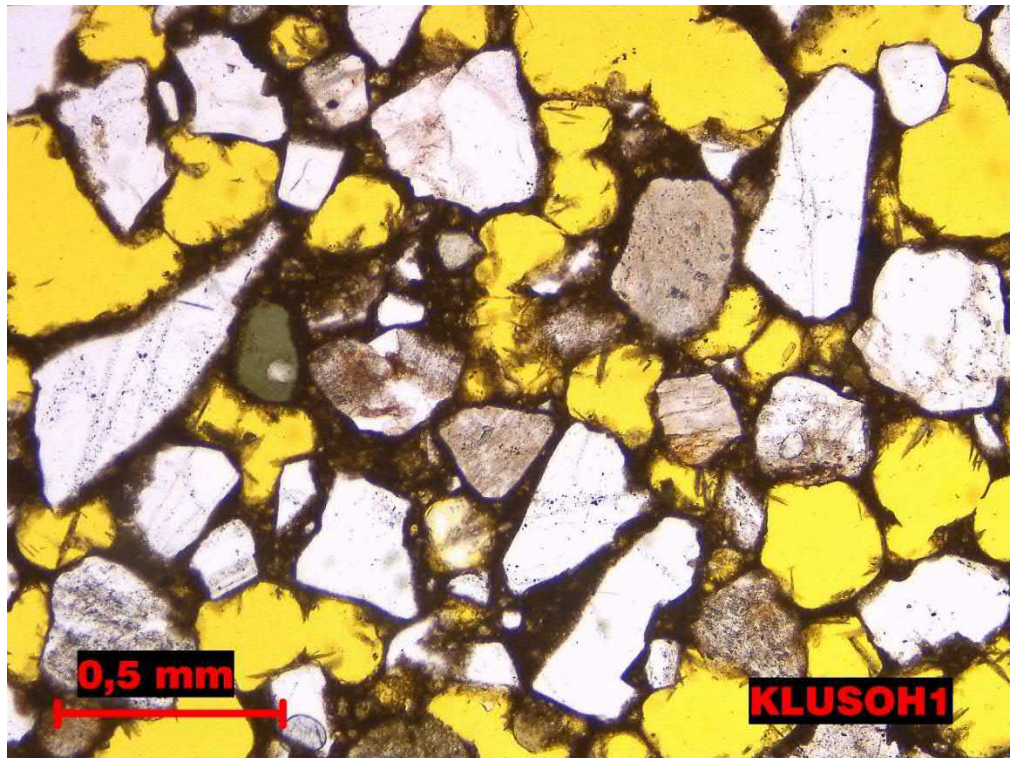
Kuva 3. Näytteen KLUSOH1 laastin huokosten huokostäytettä. Kuva on otettu polarisaatiomikroskoopilla tasopolaroitua valoa käyttäen. Huokoisuus ja halkeilu näkyvät keltaisena, sideaine ruskeana ja runkoaines näkyy pääosin valkoisena.

Runkoaines	Runkoaines ( $\varnothing$ < 1,5 mm) on pääosin pyöreäsärmäistä – kulmikasta, ehjää ja rapautumatonta kvartsia ja maasälpäjä sekä satunnaisempaa graniittia, kiillegneissia ja -liusketta. Tartunnat sideaineeseen ovat pääosin hyvät sisältäen monin paikoin huokoisuutta.
Sideaine	Laastin sideaine on pääosin sementtipohjaista, sekoittumatonta kalkkia ei havaittu. Sideaine on karbonatisoitunut läpi koko tutkittavan näytesyvyyden.
Huokoisuus	Laastissa esiintyy runsaasti huokoisuutta ( $\varnothing$ < 1,8 mm), muodostaen paikoin onkalomaisia huokosia. Suurin osa huokoisuudesta on muodoltaan epäsäännöllistä – pyöreähköä. Huokosissa on havaittavissa paikoin vähäinen määrä huokostäytettä (Kuva 3).
Halkeilu	Halkeilua ei havaittu.

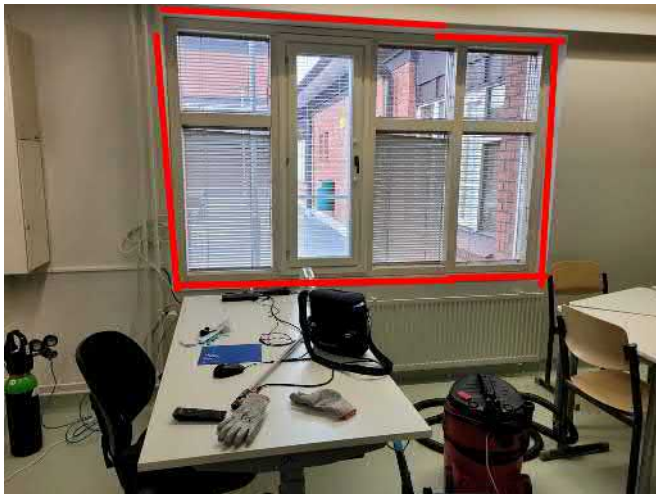
**Kuva 1** (Kts. pohjakuvan 1, Mustavalkoinen merkintä 1.)

Tila	Paine-ero
084 saksan luokka	-11 Pa
Merkkiaineen syöttöpiste	
Ulkoseinä, sisältä	
Tulos	
Merkittävä ilmavuoto vasemmalla puolella ikkunaa. Ikkunan liittymät vuotavat.

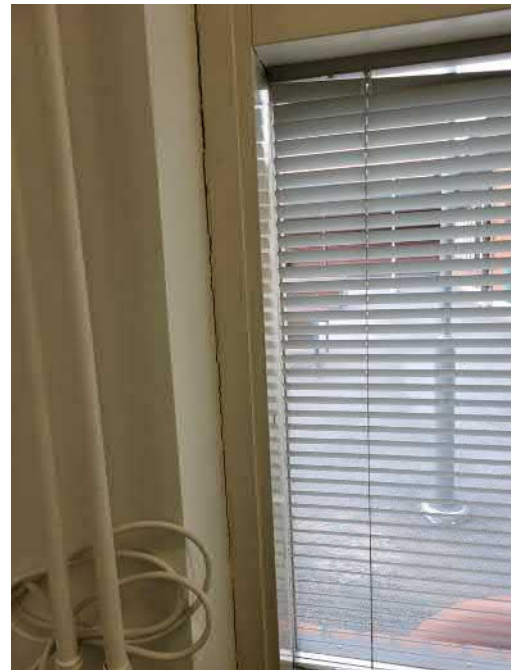
**Kuva 2** Ikkunan sivuosassa selvä rako

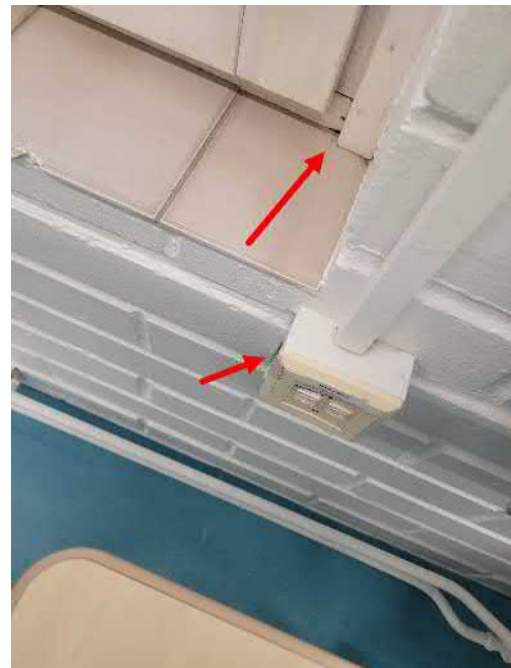
**Kuva 5**

Tila	Paine-ero
115 Matematiikan Luokka	-11 Pa
<b>Merkkiaineen syöttöpiste</b>	
Ulkoseinä, sisältä	
<b>Tulos</b>	
Ikkunan liittymissä ja ikkunalaudan ja ikkunan liitoskohdassa merkittävää ilmavuotoa. Lämpivientien kohdalla merkittävää ilmavuotoa.

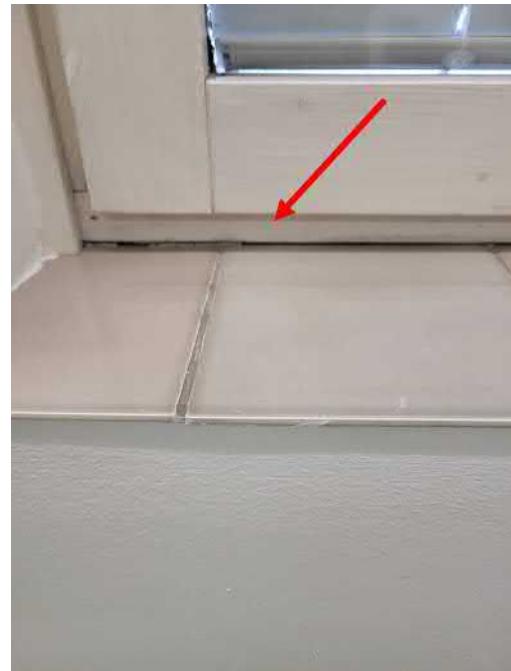
**Kuva 8** Näkyvät raot ikkunan alaosissa. Merkittävää ilmavuotoa havaittiin ko. kohdissa.

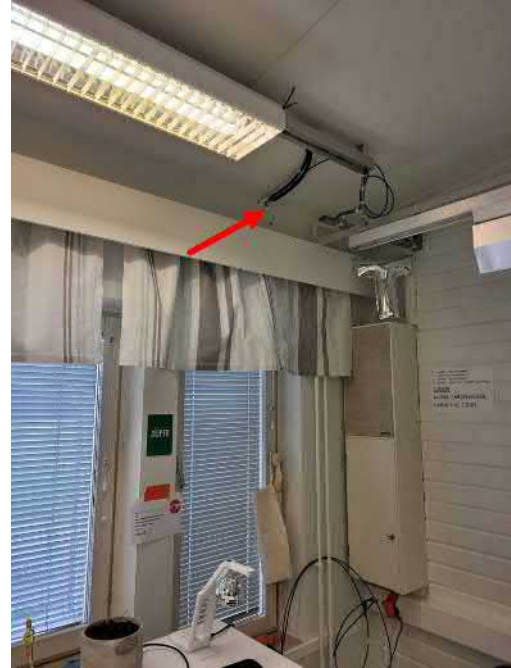
**Kuva 9**

Tila	Paine-ero
110 Uskonnon Luokka	-9 Pa
<b>Merkitäineen syöttöpiste</b>	
Ulkoseinä, sisältä	
<b>Tulos</b>	
Merkittävää ilmavuotoa ikkunaliittymien kohdalla.

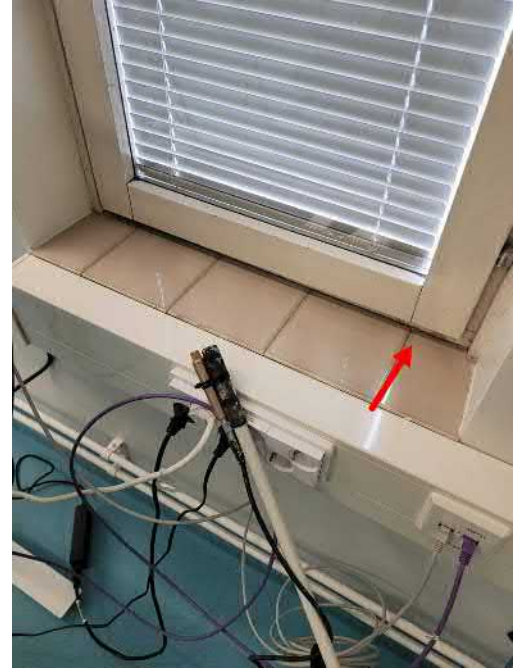
**Kuva 12** Näkyvät raot ikkunan alaosissa

Tila	Paine-ero
054 Opettajien huone	-8 Pa
<b>Merkkiaineen syöttöpiste</b>	
Ulkoseinä, sisältä	
<b>Tulos</b>	
Ikkunoiden liittymissä ylä- ja alaosissa merkittävää ilmavuotoa. Sisäkuoressa havaittujen halkeamien kohdalla merkittävää ilmavuotoa. Ikkunoihin liittyvissä levyrakenteissa merkittävää ilmavuotoa.

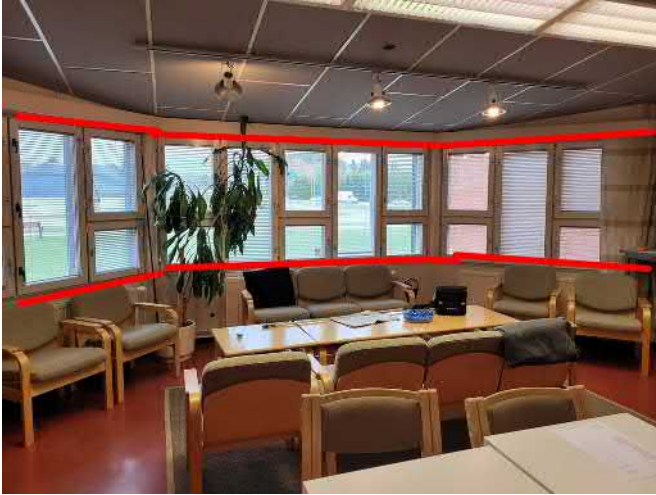
**Kuva 13** Ikkunaliittymät vuotavat (Kts. pohjakuvan 1, Mustavalkoinen merkintä 13.)

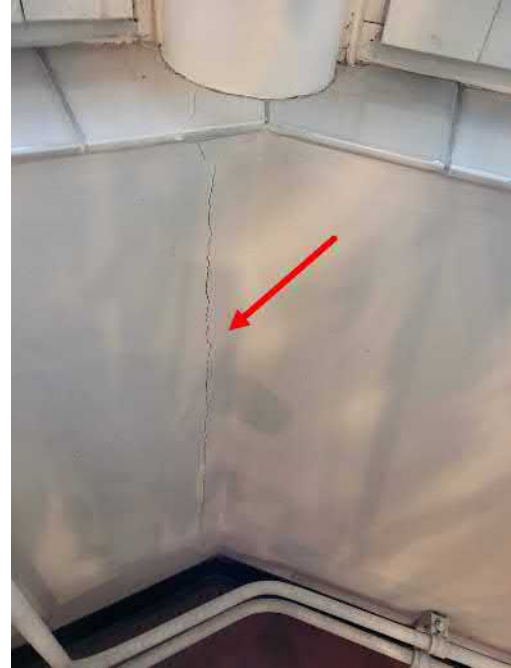
**Kuva 14** Halkeamat vuotavat

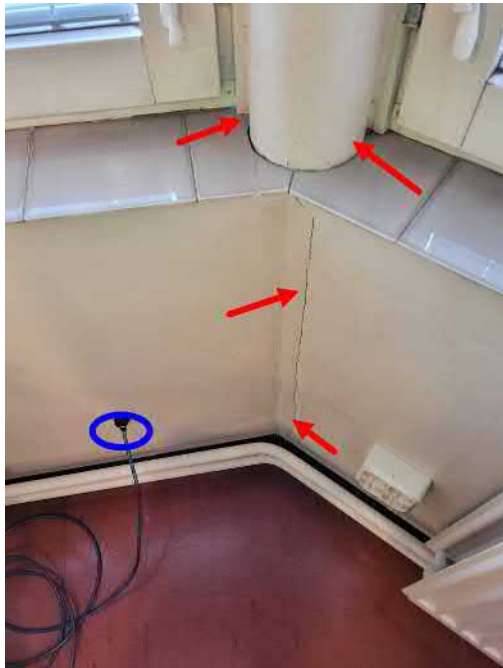
**Kuva 15** Ikkunan pilariliittymät vuotavat ja seinän alaosan halkeama

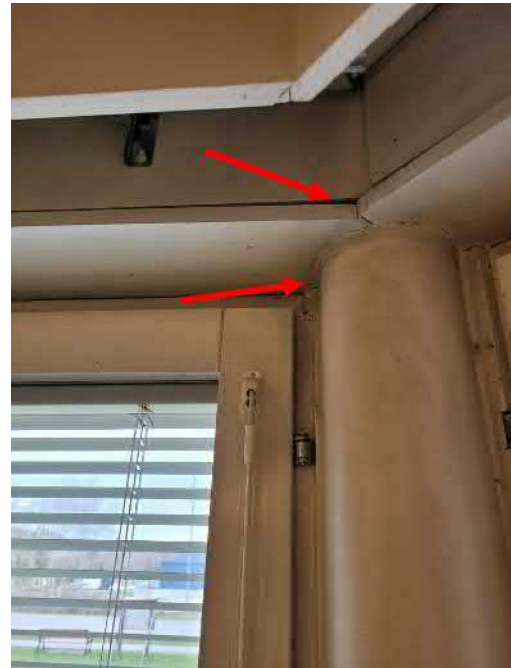
**Kuva 16** Ikkunan yläpuoleinen levyrakenne vuotaa.
