## Asbesti- ja haitta-ainetutkimus

| Projekti | Salvelan Kartano |
| Kohde | Koulutie 1, Kaarina |

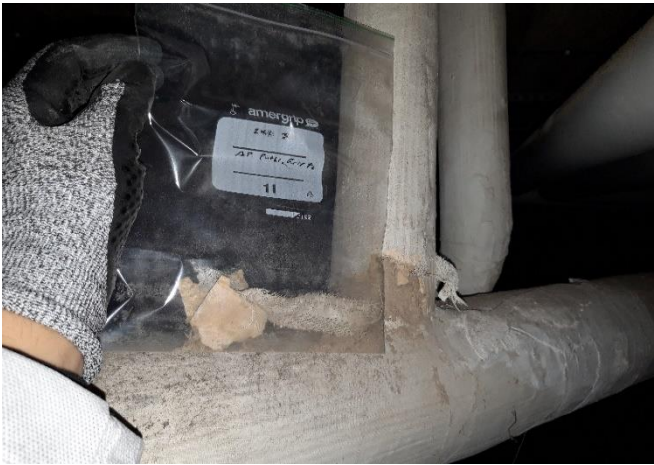
Asbestia havaittiin ryömintätilan putkieristeissä sekä ryömintätilan kattoon kiinnitetyssä pahvissa. Kellaritilan vanhan säiliön eristeestä otetusta näytteestä havaittiin myös asbestia. Ensimmäisen kerroksen osalta asbestia löytyi otetuista näytteistä arkiston, sekä WC:n vinyylilattian liimasta. Ul-lakkotilasta asbestia sisältäviä materiaaleja olivat vesikaton aluskatteena toimivat bitumihuopa sekä panssaripahvi.

**Kuva 3.** Materiaalinäyte 3. Ryömintätila.  
Putkieriste

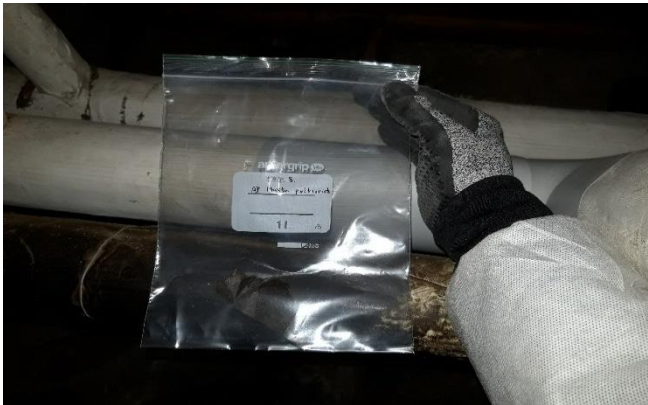
**Kuva 5.** Materiaalinäyte 5. Ryömintätila.  
Putkieriste.

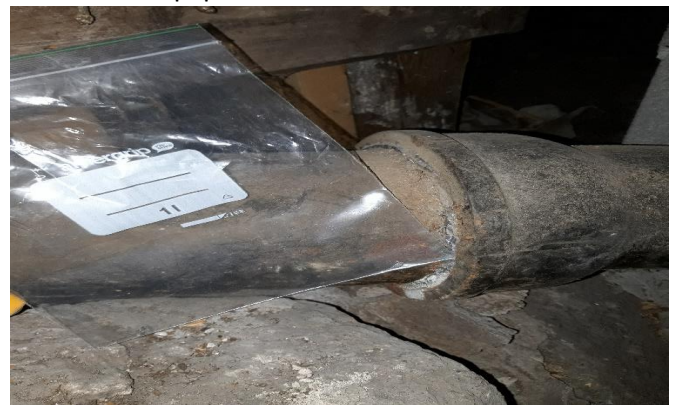
**Kuva 6.** Materiaalinäyte 6. Ryömintätila.  
Valurautaviemärin tiivistemassa.

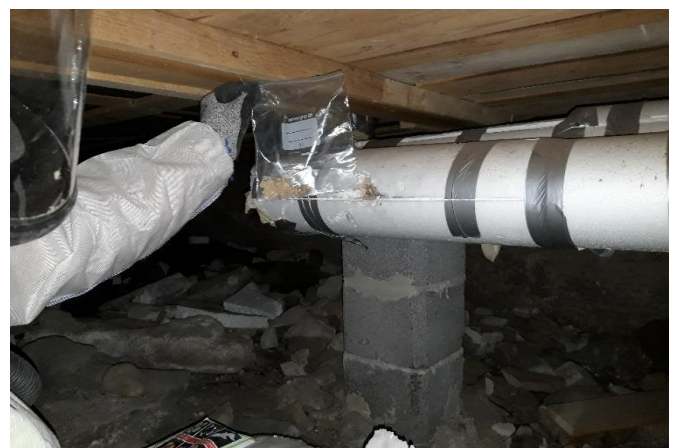
**Kuva 8.** Materiaalinäyte 8. Ryömintätila.  
Putkieriste.

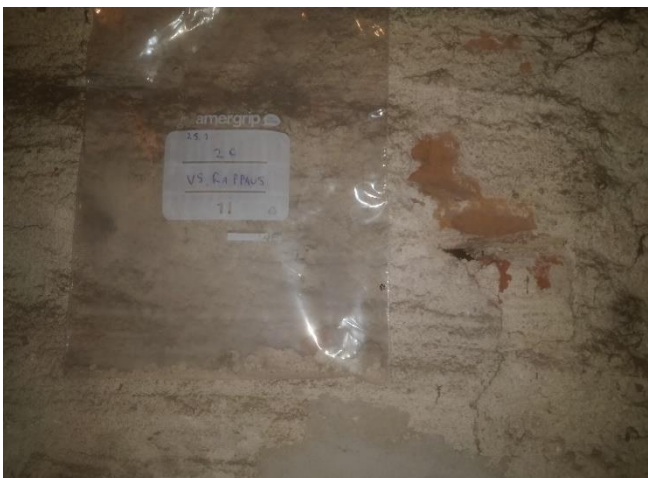
**Kuva 19.** Materiaalinäyte 20. Kellari. Seinä.  
Rappaus.

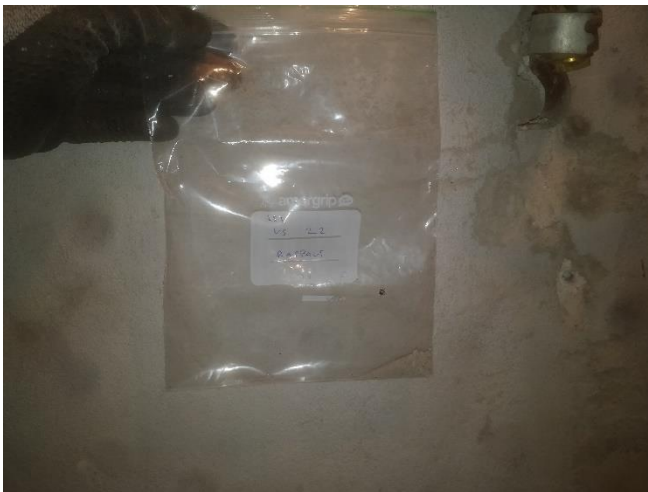
**Kuva 21.** Materiaalinäyte 22. Kellari. Seinä.  
Rappaus.

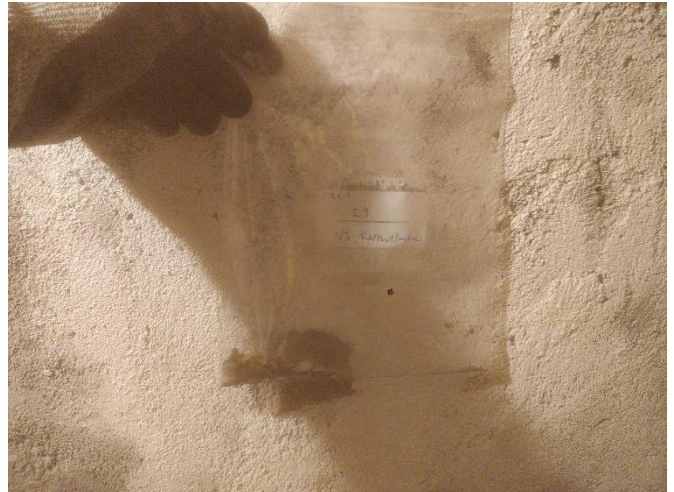
**Kuva 22.** Materiaalinäyte 23. Kellari. Seinä.  
Rappaus.

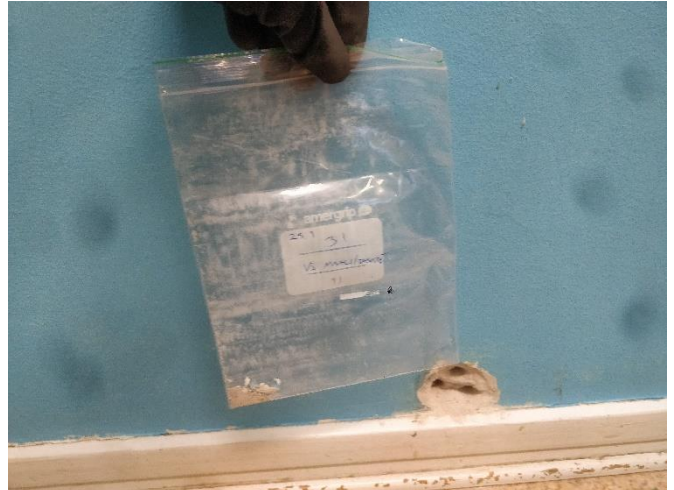
**Kuva 30.** Materiaalinäyte 31. 1.krs. Seinä.  
Maali/tasoite.

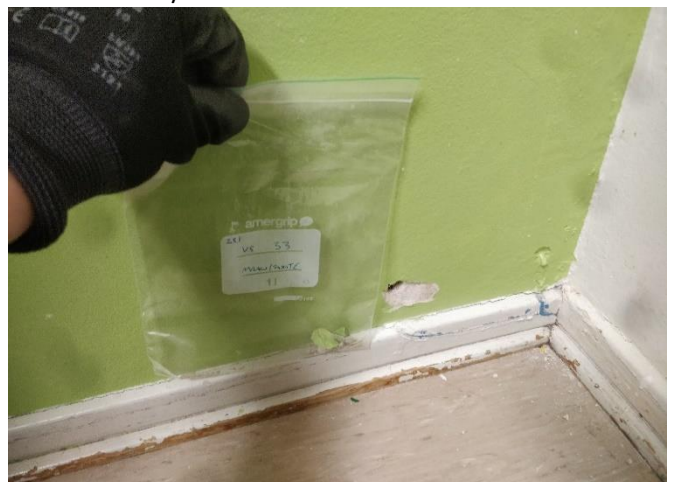
**Kuva 32.** Materiaalinäyte 33. 1.krs. Seinä.  
Maali/tasoite.

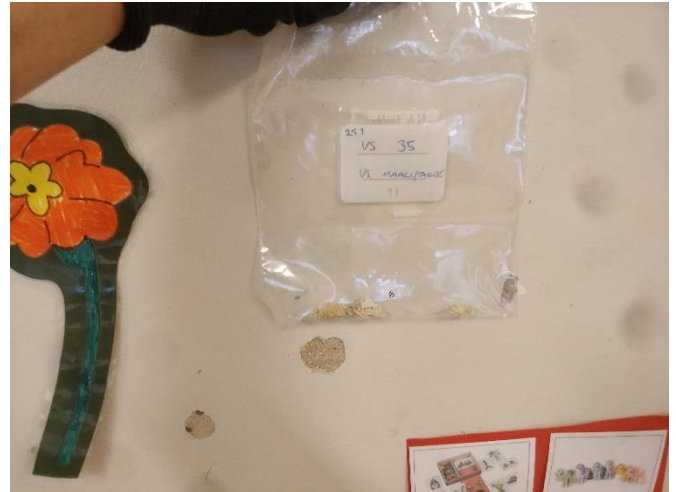
**Kuva 34.** Materiaalinäyte 35. 1.krs. Seinä.  
Maali/tasoite.

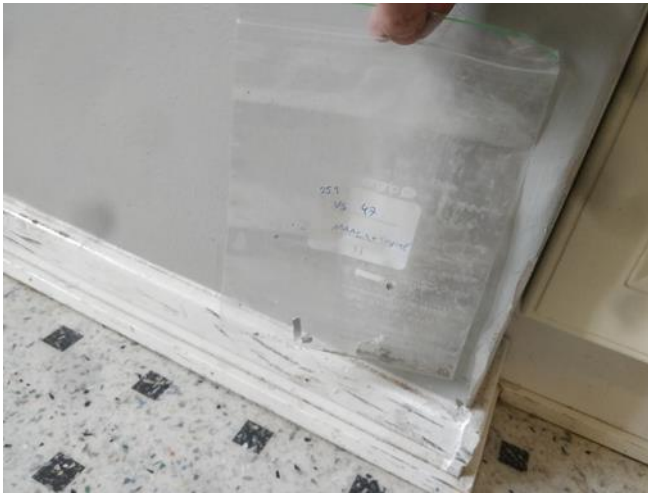
**Kuva 45.** Materiaalinäyte 47. 2.krs. Seinä.  
Maali/tasoite.

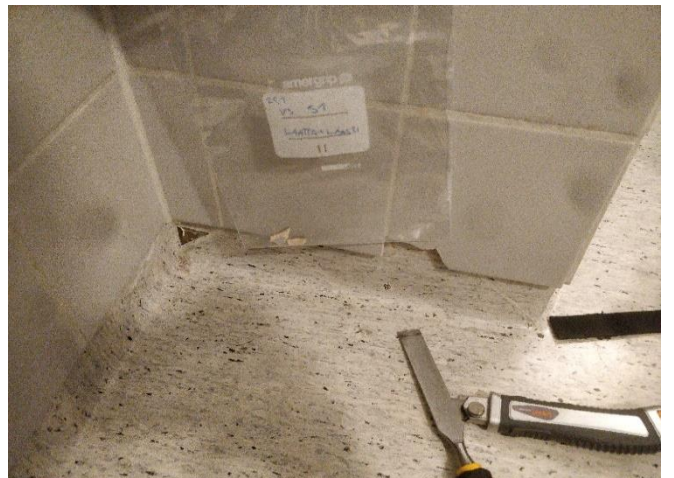
**Kuva 50.** Materiaalinäyte 52. 2.krs. WC. Seinä. Laatta/laasti.

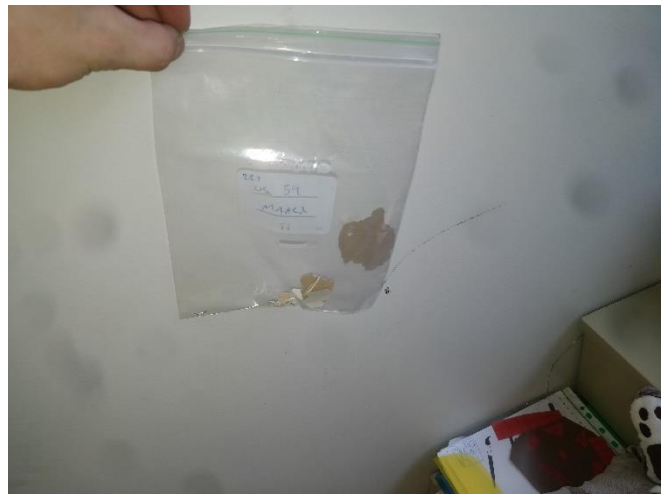
**Kuva 52.** Materiaalinäyte 54. 2.krs. Seinä.  
Maali/tasoite.

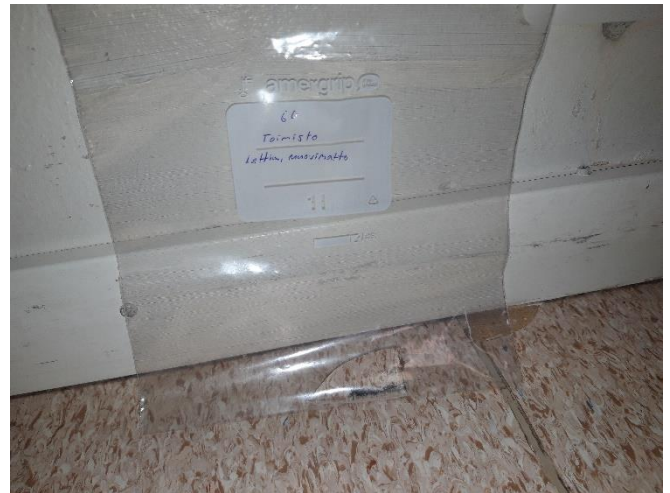
**Kuva 58.** Materiaalinäyte 60. 1.krs. Lattia. Matto.

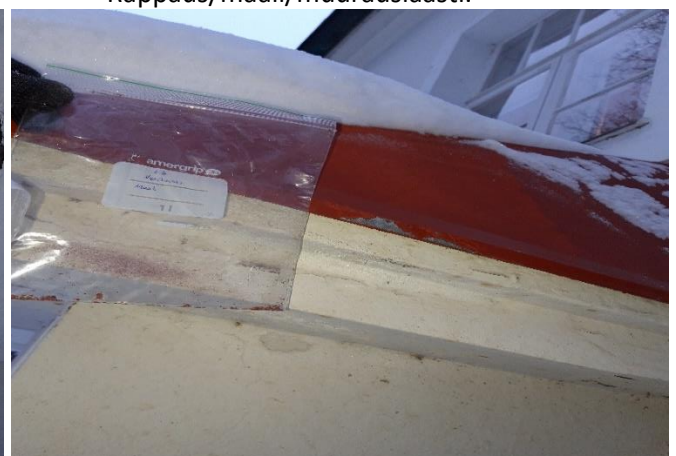
**Kuva 62.** Materiaalinäyte 67. Julkisivu. Vesikatto. Maali.

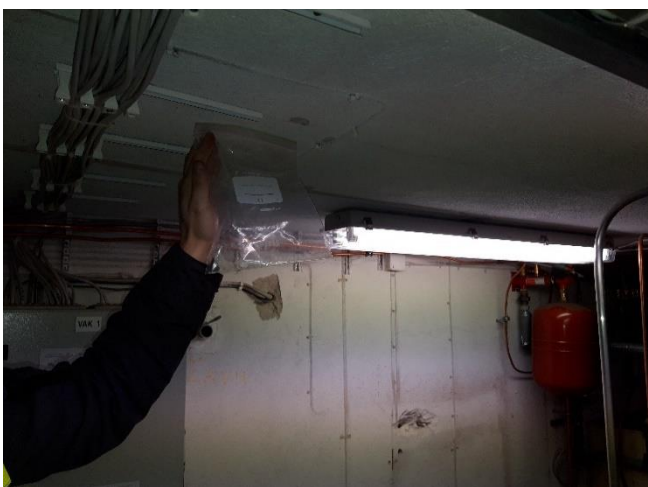
**Kuva 67.** Materiaalinäyte 72. Pannuhuone. Katto.  
Tasoite. Pinnoite.

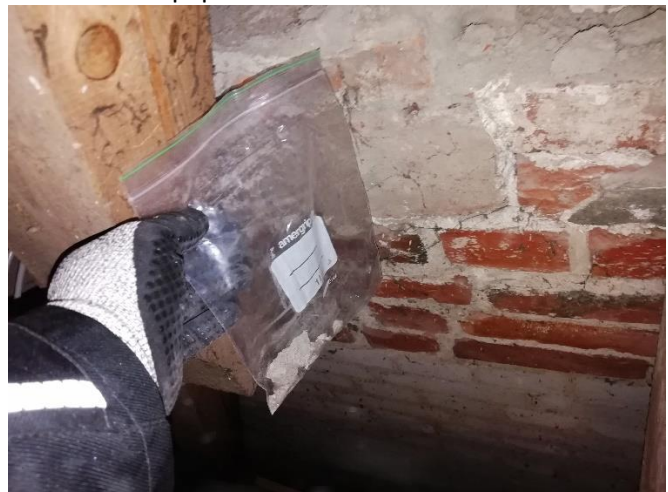
**Kuva 74.** Materiaalinäyte 80. Ullakko. Seinä.  
Muurauslaasti.

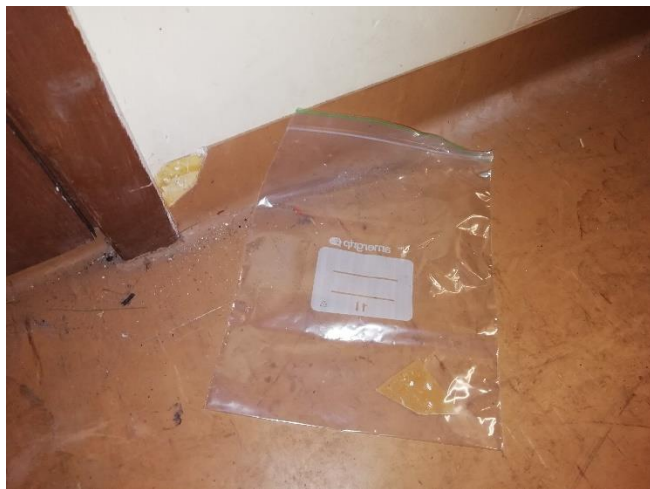
**Kuva 75.** Materiaalinäyte 83. Ullakko. IV-konehuone. Matto/liima.
