Rakennuksen kuntotutkimus

Kaarinan lukio

Projekti: Kaarinan lukion rajatut kuntotutkimukset
Työnumero: 25008458-003
Asiakas: Kaarinan kaupunki
Päiväys: 26.6.2023
Tekijä: Sauli Kodisoja

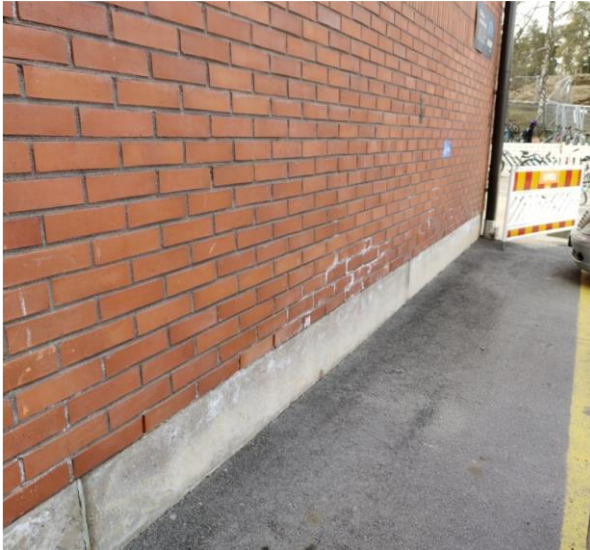
Kuva 5 Kuva rakennuksen länsisivustalta. Länsi- ja eteläisivustalla piha-alueet ja rakennuksen vierustat ovat asfaltoituja. Afalttipinta kallistaa loivasti pois päin rakennukselta.

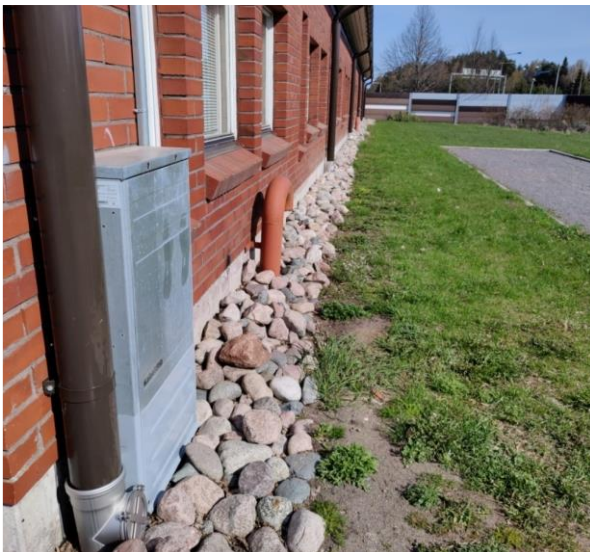
Kuva 7 Kuva rakennuksen itäisivulta. Piha-alue on nurmipeitteinen. Vierustalle on asennettu kivetys salaojaremontin yhteydessä. Maanpinta kallistaa loivasti pois päin rakennukselta.

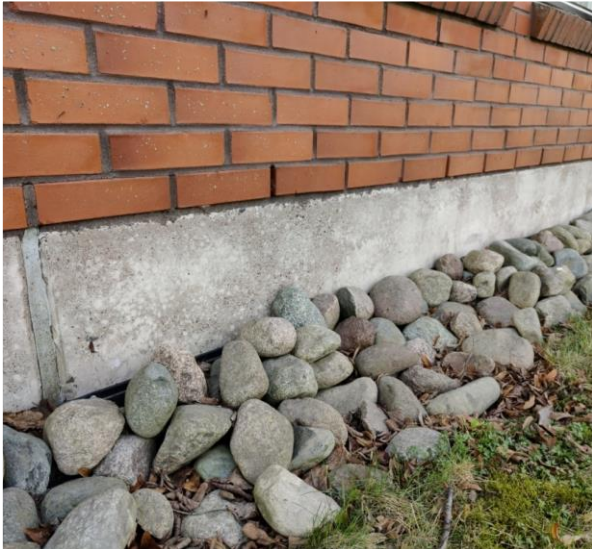
Sokkelielementtien betonirakenteet ovat laajoilla alueilla heikkokuntoisia. Sokkeleissa havaittiin laaja-alaisia kosteusjälkiä, pintaosien halkeilua sekä pintaterästen korroosiovaurioita. Merkittävimmät vauriot havaittiin pohjoissivustan opettajanhuoneen kohdalla sijaitsevan erkkerin sokkelirakenteessa. Sokkelien elementtisaumaukset ovat useassa pisteessä irronneet reuna-alueiltaan. Elementtisaumauksissa on ikääntymisen aiheuttamaa pintahalkeilua. Saumauksista otettiin yksi haitta-ainenäyte. Näytteessä todettiin vaarallisen jätteen raja-arvot ylittäviä määriä SCCP-yhdsiteitä. Jäte tulee hävittää POP-jätteenä RT-kortin 103501 ohjeistuksen mukaisesti.

Kuva 8 Sokkeli rakennuksen pohjoissivustalla. Betonin pintaosat kuluneita ja betonipinta on monin paikoin lohkeillut.

Betonin pintaosat ovat laajoilta alueilta vaurioituneita ja silminnähden rapautuneita. Vaurioitumisaste vaihtelee hieman elementtikohtaisesti. Elementtisaumat ovat monin paikoin heikkokuntoisia ja epätiivitä, jolloin kosteutta voi kulkeutua kuorielementin taustalle. Sokkelin yläosan taustalla ei ole erillistä vedenpoistoa. Ulkoseinäeristeiden taustalle kulkeutuva kosteus valuu alaspäin sokkelin ohuemman betonikuoren taakse ja alaosan mineraalivillaeristeisiin on kohdistunut huomattavaa kosteusrasitusta, joka ilmenee laajoina mikrobivaurioina ulkoseinien alaosissa. Myös sokkelinhalkaisuna käytettyyn EPS-eristeeseen kohdistuu tätä kautta merkittävää kosteusrasitusta. Vauriot EPS-eristeessä ovat todennäköisiä. Sokkelin ja ulkoseinäeristeiden rajapinnassa ei ole erillistä kapillaarikatkerrosta, jolloin myös alhalta päin kapillaarisesti nouseva kosteus rasittaa ulkoseinän mineraalivillaeristeiden alaosia. Sokkelihalkaisun kautta on ilmayhteys maaperään ja sitä kautta sisäilmaan ulkoseinän eristekerroksen ja mm. epätiivien ikkunaliitosten läpi. Ilmavuotojen kautta sisäilmaan siirtyvät epäpuhtauden heikentävät sisäilman laatua.

- 1) Kevyemmässä vaihtoehdossa sokkeleiden betonirakenteisiin tehdään hiekkapuhallus ja korroosiovaurioituneiden teräsosien puhdistus ja käsittely. Sokkeli uudelleenpinnoitetaan ruiskubetonoinnilla ja tarvittaessa lisäraudoitetaan. Elementtisaumat uusitaan. Sokkelin ohuempaan yläosaan lisätään tarvittaessa vedenpoistoreikiä kosteusteknisen toiminnan parantamiseksi. Korjaukset toteutetaan erikseen laadittujen suunnitelmien mukaisesti.

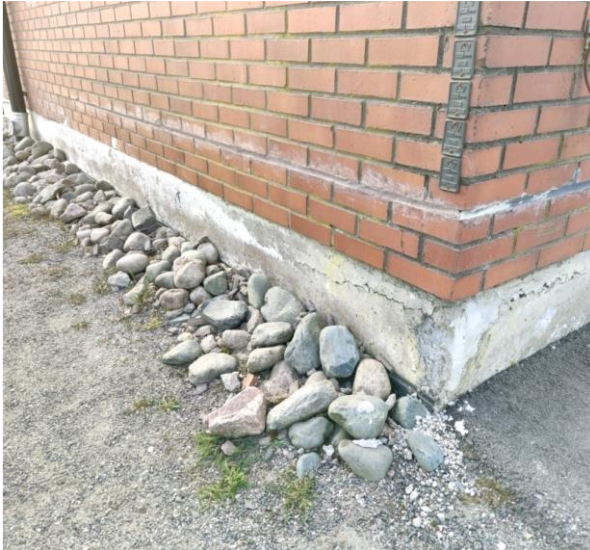
Kuva 12 Länsisivustan ruokalan edustalla olevan katoksen sokkelirakenteet ovat heikkokuntoisia.

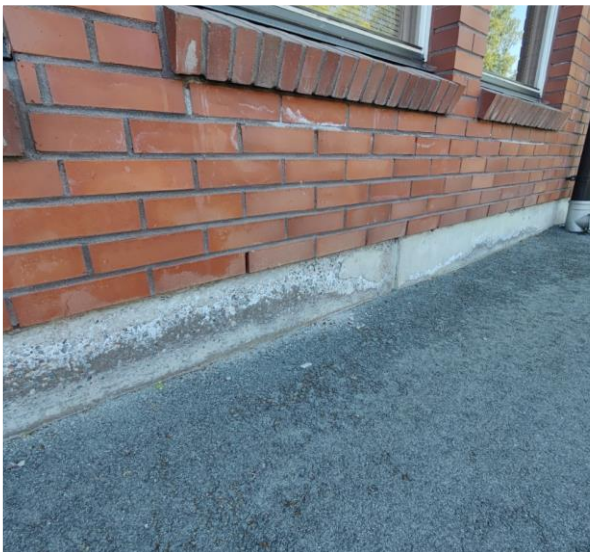
Kuva 14 Sokkelin pintabetoni on rapautunut rakennuksen eteläisivustalla pääsisäänkäynnin vieressä.

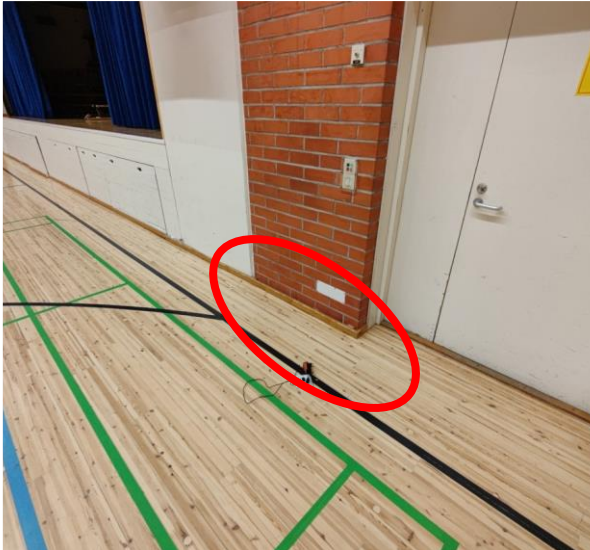
Alapohjarakenteen tiiveyttä tarkasteltiin aistinvaraisesti ja ulkoseinärakenteisiin tehtyjen merkkiainekokeiden yhteydessä. Liikuntasalin edustalla olevassa käytävällä ja liikuntasalin puolella käytävään johtavan oven kohdalla todettiin mikrobiperäistä hajua sisäilmassa. Liikuntasalin alapohjarakenteessa on epätiivitä sähköläpivientejä ja liittymiä, joista havaittiin ilmayhteys alapohjarakenteiden alle. Kantava betonirakenteinen alapohja on kuitenkin pääosin tutkimusten perusteella tiivis. Rakennuksen itäsiiven ja pääaulan välissä olevan liikuntasauaman elastiset saumat ovat paikoin irronneet reuna-alueiltaan.

Kuva 24 Liikuntasalin edustalla olevassa käytävässä havaittiin mikrobiperäistä hajua. Hajua havaittiin voimakkaana salin sisäänkäynnin vieressä jalkalistan taustalla.

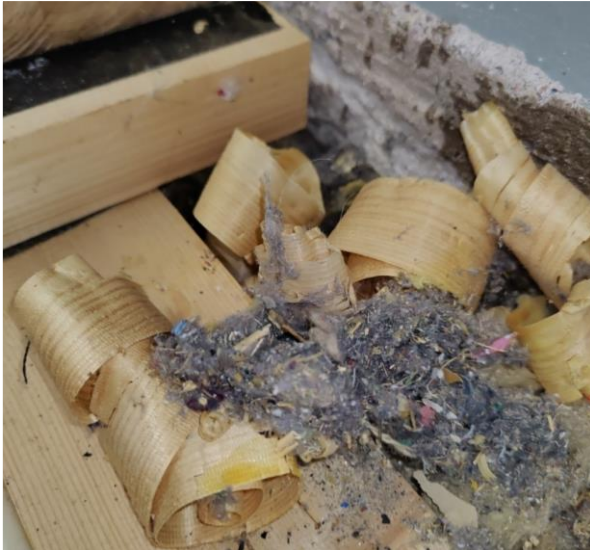
sähköläpivientejä, jotka kulkevat betonirakenteen läpi. Liikuntasalin rakenneavauksista RA54...RA56 otettiin yhteensä kolme (3) materiaalinäytettä mikrobin suoraviljelyä varten puukoolatun lattiarakenteen mineraalivillasta. Kahdessa näytteessä todettiin viite mikrobivauriosta. Liikuntasalin parketin alla oleva eristerros on suorassa ilmayhteydessä sisätiloihin.

Kuva 28 Liikuntasalin puukoolatun alapohjan eristekerroksena on paikoin kutterilastua. Eriste oli voimakkaasti likaantunutta reuna-alueilta.

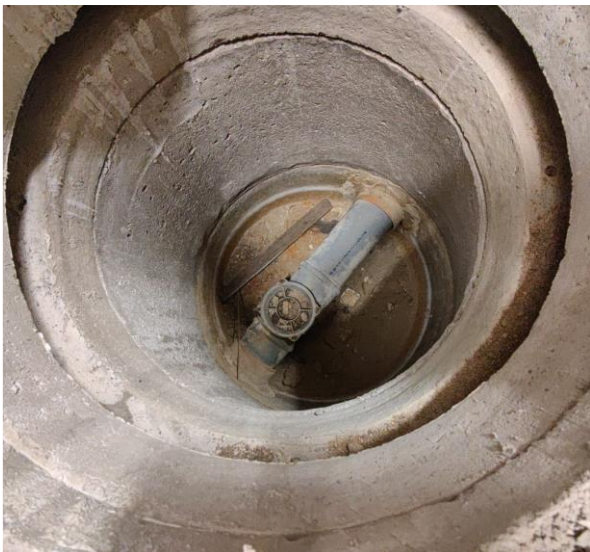
Kuva 30 Viemärin tarkastusluukku sijaitsee sisäpuolisen tarkastuskaivon kohdalla.

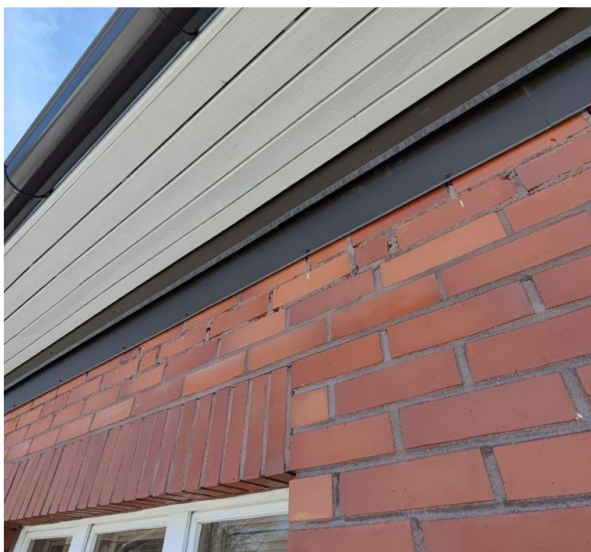
Kuva 38 Tiilijulkisivujen yläosassa olevat laastisaumat ovat heikompikuntoisia. Vesikattokorjauksen yhteydessä räystään korkeutta on nostettu.

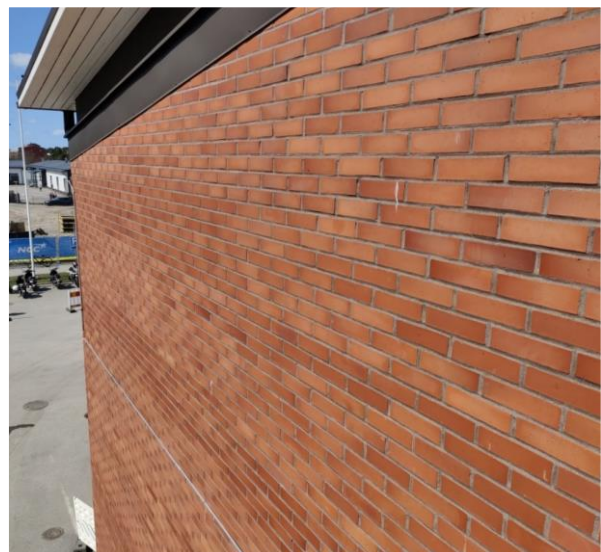
Kuva 39 Yleiskuva liikuntasalin eteläisivustan yläosasta.

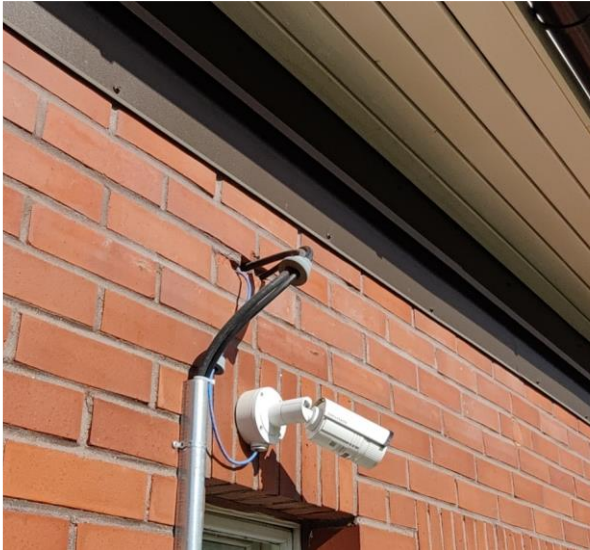
Kuva 40 Julkisivuilla havaittiin tiivistämättömiä tai heikosti tiivistettyjä sähkö- ja putkiläpivientejä.

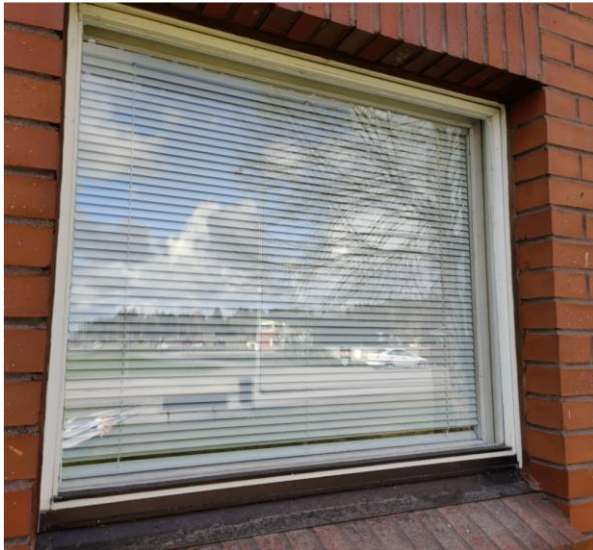
Kuva 42 Kuva kohteen puurakenteisesta ikkunasta.

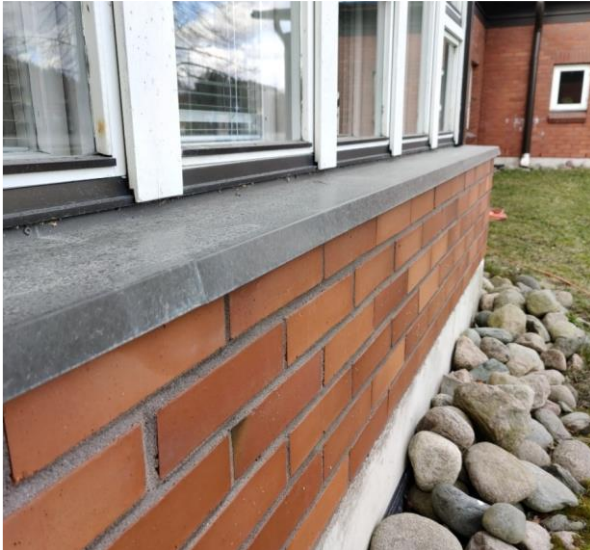
Kuva 46 Pellityksien kallistukset ovat puutteellisia.

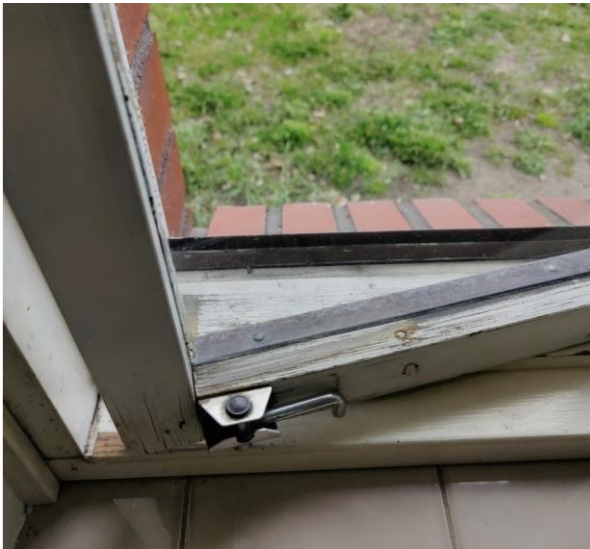
Kuva 48 Ikkunoiden puukarmit ovat paikoin heikkokuntoisia. Toiminnassa todettiin joitain puutteita.

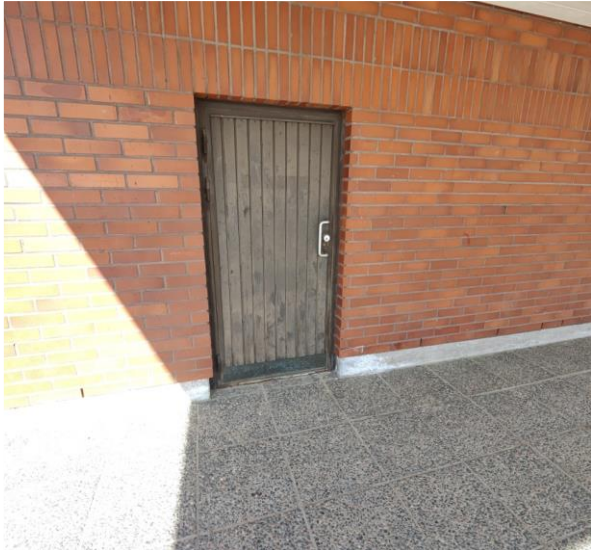
Kuva 50 Tekniseen tilaan johtavan metallirakenteisen oven pinta on puuverhoiltu.

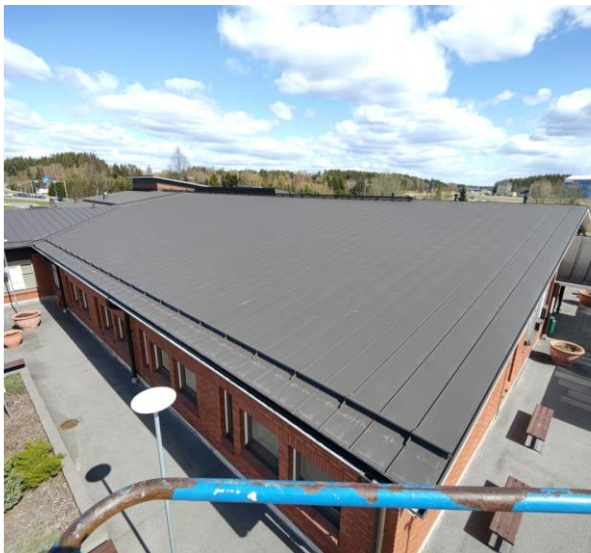
Kuva 52 Yleiskuva rakennuksen vesikatolta rakennuksen itäsiivessä.

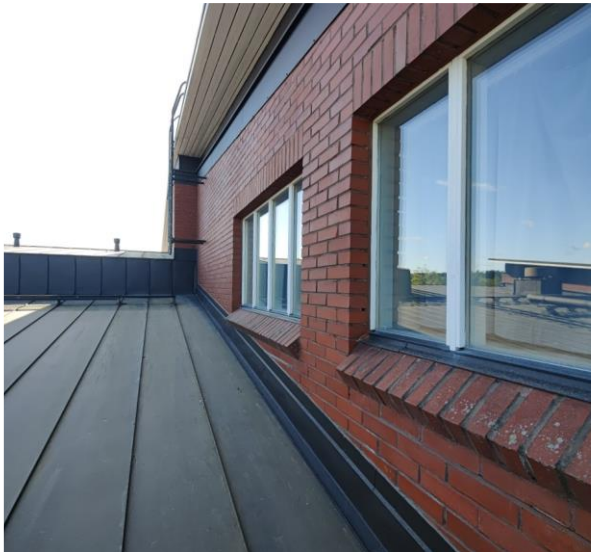
Kuva 54 Vesikate on nostettu ylösnostoksi liikuntasalin julkisivulle. Ylösnoston pellitys on uritettu ja tiivistetty tiilijulkisivuun.

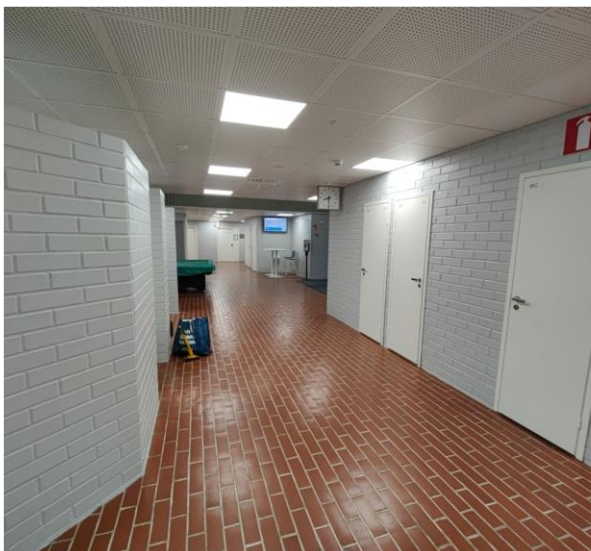
Kuva 58 Käytävien lattiapäällysteenä on tiililaatta. Itäsiiven alakattolevyt on uusittu vuonna 2022.

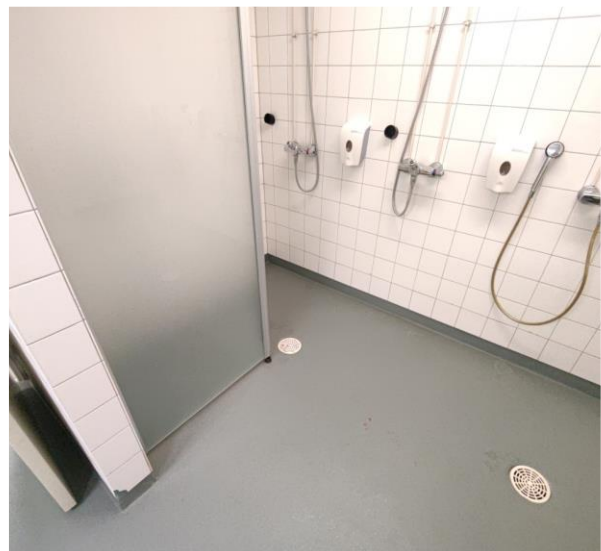
Kuva 59 Yleiskuva länsisiiven märkätilasta liikuntasalin pukuhuoneiden yhteydessä.

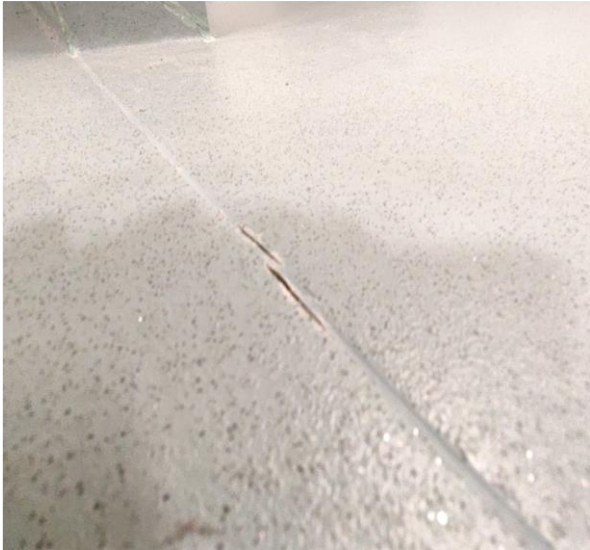
Kuva 60 Märkä- ja wc-tilojen päällysteiden tiiveydessä havaittiin paikoin puutteita. Kuva poikien pukuhuoneesta suihkun edustalta. Mattosaumassa on repeämä.

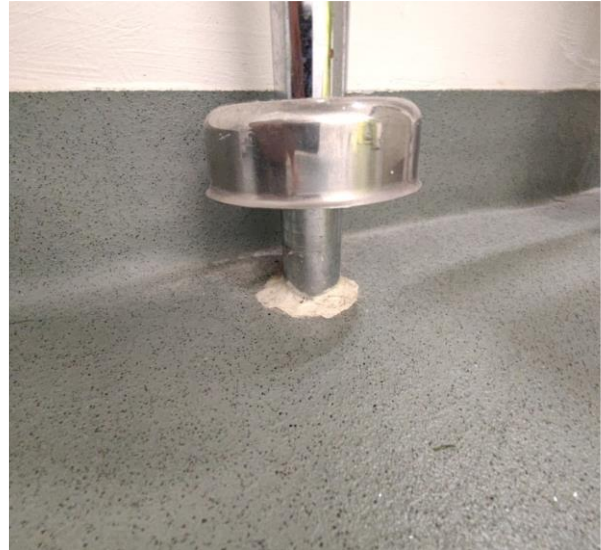
Kuva 61 Läpivienti on tiivistetty elastisella massalla.

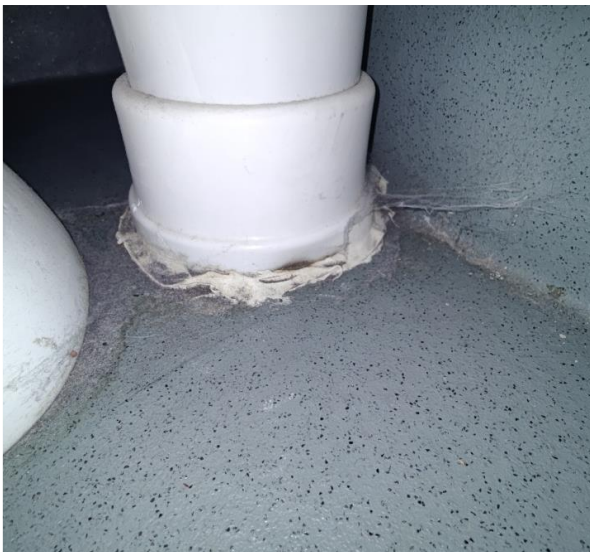
Kuva 62 WC-pytyjen läpivientien tiivistyksissä oli paikoin puutteita. Wc-tilojen lattiapäällysteiden alapuolella todettiin kohonnutta kosteutta.

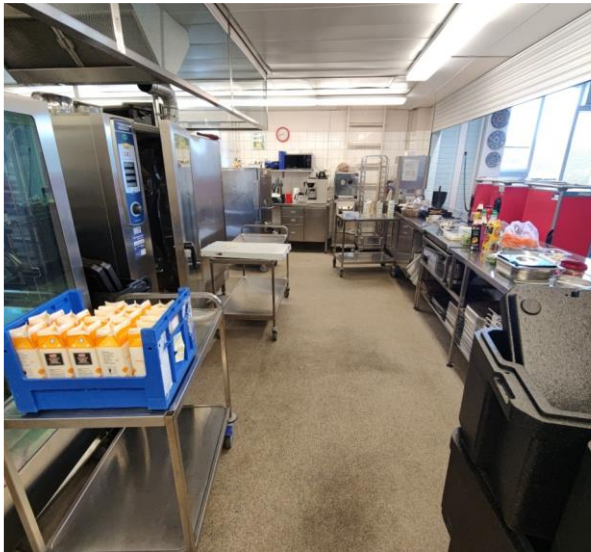
Kuva 64 Keittiössä lattian pinnoitteena on akryylibetoni / epoksimassa. Lattiapinnan kallistuksissa todettiin paikallisia puutteita.

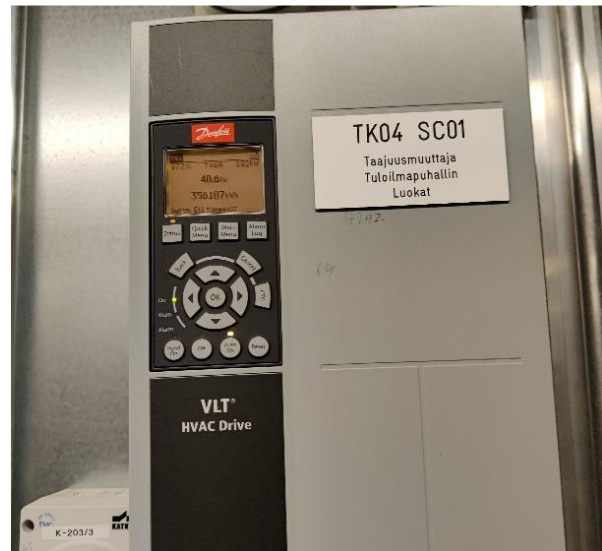
Kuva 69 TK/PK-4:n puhaltimia ohjataan taajuusmuuntajilla.

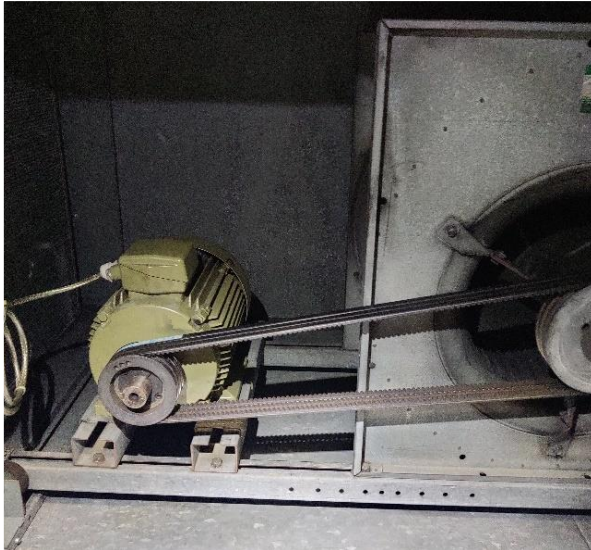
Kuva 70 Alkuperäinen hihnavetoinen tuloilmapuhallin TK-1

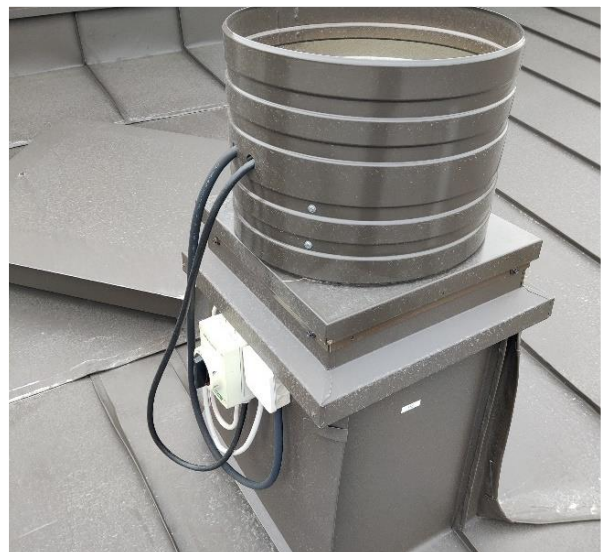
- Vesikatolle sijoitetut huippuimurit on uusittu vuonna 2019. Huippuimurien laskennallinen tekninen käyttöikä on noin 15–20 vuotta, joten niillä on käyttöikää jäljellä useita vuosia.

Kuva 73 Vuonna 2019 uusittu huippumuri vesikatolla.

- Huippuimureihin ei ole liitetty tyyppikilpiä. Huolto- ja korjaustöiden helpottamiseksi on suotavaa, että huippuimureihin lisätään tyyppikilvet, joista selviää huippuimurin tunnus, vaikutusalue, sekä suunniteltu ilmamäärä.

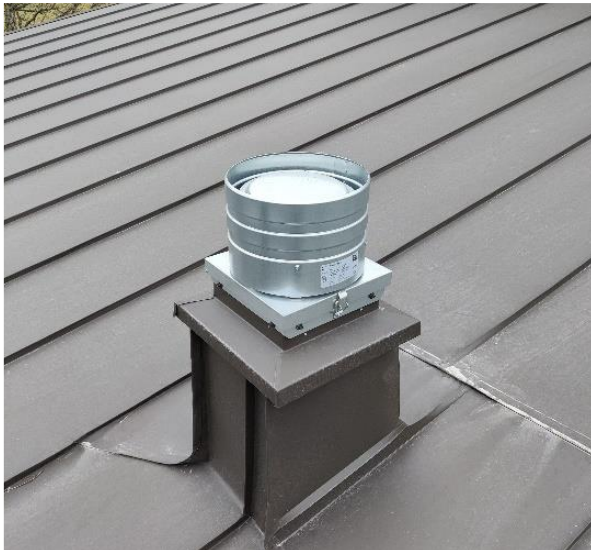
Kuva 74 Vetokaapin uusittu huippumuri. (Valmistusvuosi 2022)

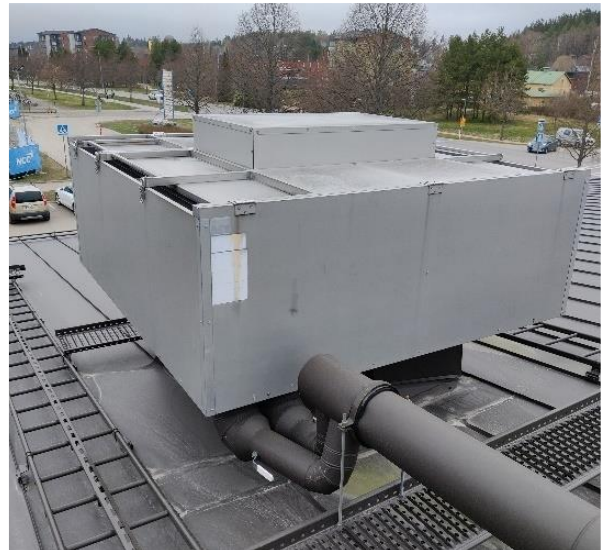
Kuva 75 Keittiön rasvahuuvaan yhdistetty LTO-huippumuri. (Valmistusvuosi 2007)

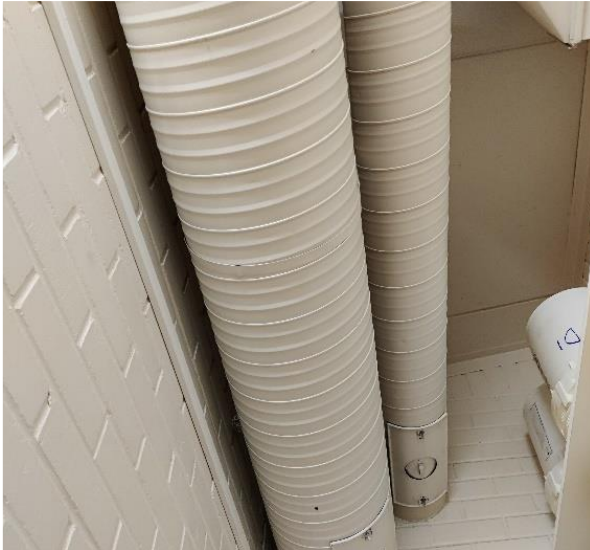
Kuva 76 Tarkastusluukulla varustettuja ilmanvaihtokanavia

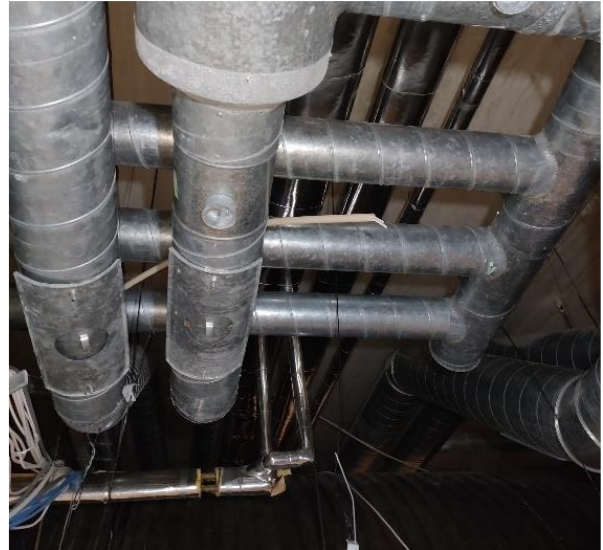
Kuva 77 Alakaton yläpuolella kulkeutuvia ilmanvaihtokanavia.

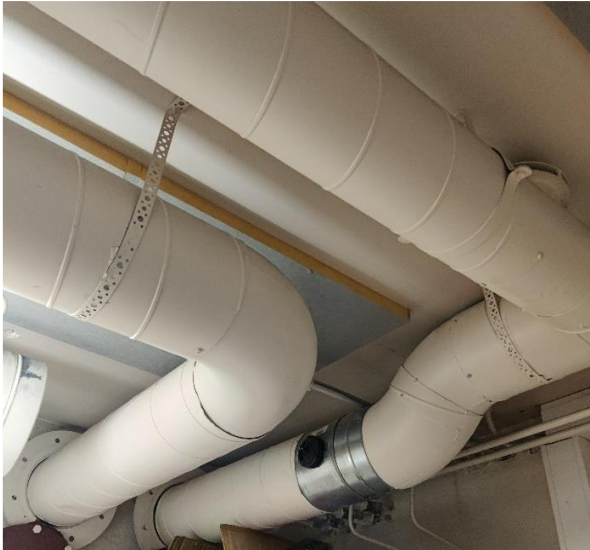
- Ilmanvaihtokanavissa havaittiin paikoittain pölykertymää. Edellisestä nuohousajankohdasta ei ole tietoa.
- Väestönsuojan ilmanvaihtokanavia on kannakoitu käyttäen reikänauhaa. Tämän tyyppinen kannakointi jättää kanavan roikkumaan, mikä altistaa kanavan ja sen liitokset rasitukselle. Kannakointitapa suositellaan vaihdettavaksi kierretangoiksi.

Kuva 80 Väestönsuojan ilmanvaihtokanavia on kannakoitu käyttäen reikänauhaa.

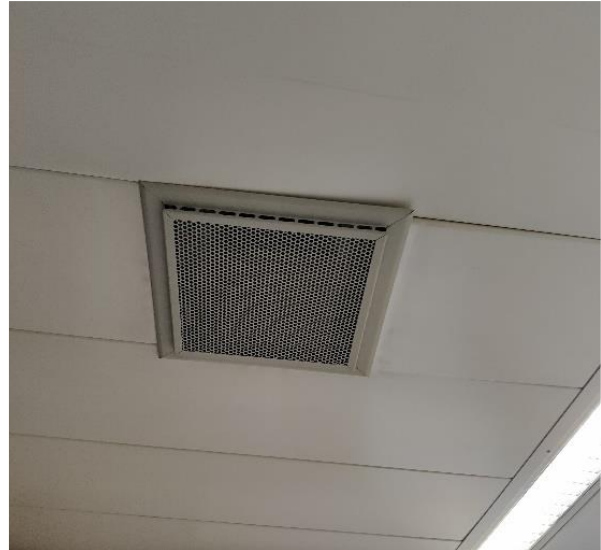
Kuva 82 Kattoon asetettu alkuperäinen tuloilmahajotin.

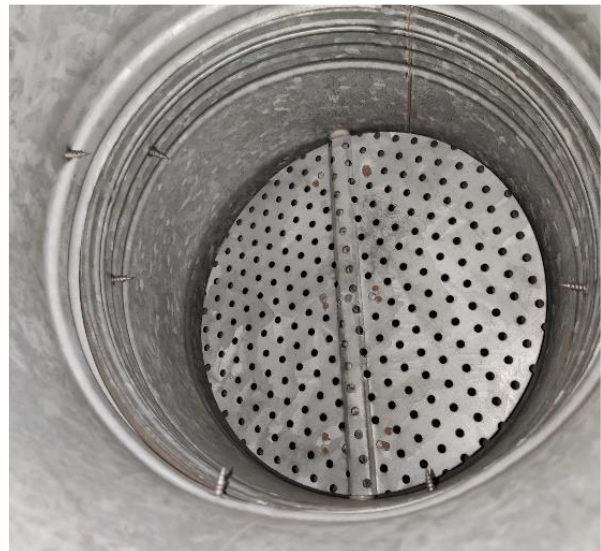
- Päätelaitteiden ilmamääriä mitattiin otantana. Mitatut ilmamäärät eivät täytä suunniteltuja arvoja.
- Alkuperäisten tuloilman päätelaitteiden mittaus- ja säätöosissa havaittiin paljon puutteita. Päätelaitteiden säätönaruja ja letkuja on irronnut, jolloin päätelaitetta ei voi luotettavasti mitata ja säätää. Alkuperäiset tuloilman päätelaitteet on suositeltavaa uusita huolto- ja säätövarmuuden ylläpitämiseksi.
- Päätelaitteiden uusimisen yhteydessä suositellaan, että ilmanvaihtojärjestelmä puhdistetaan ja ilmamäärät mitataan, sekä säädetään.

Kuva 84 Alkuperäisen tuloilmahajotimen säätöpelti.

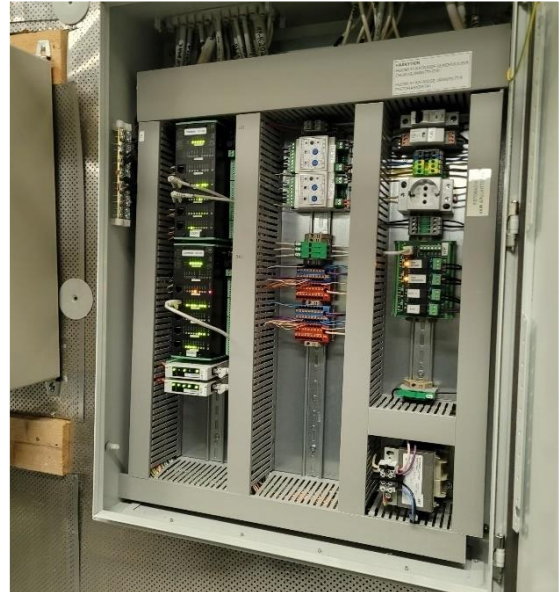
Kuva 86 Valvonta-alakeskukset on uusittu vuonna 2021.

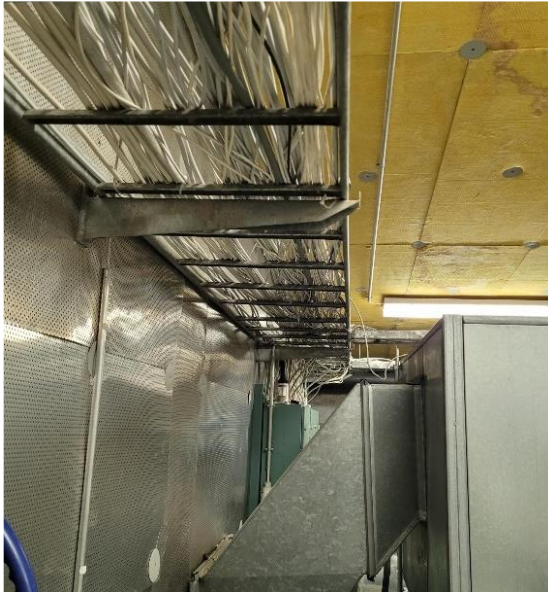
Kuva 91 Kaapelihyllyä ilmanvaihdon konehuoneessa.

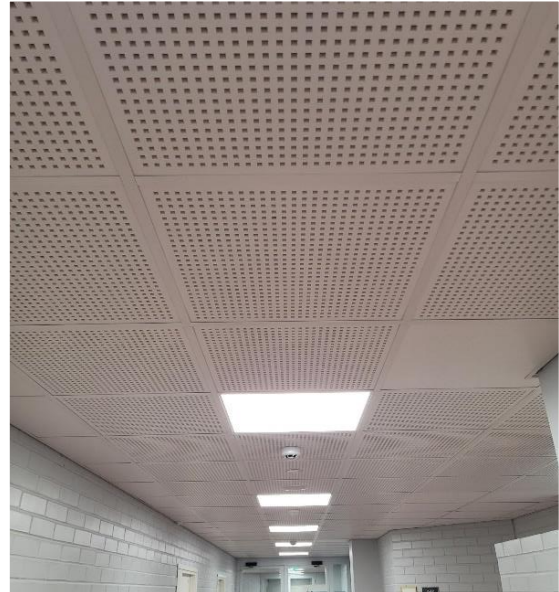
Kuva 103 Aulan uusittua LED-valaistusta.

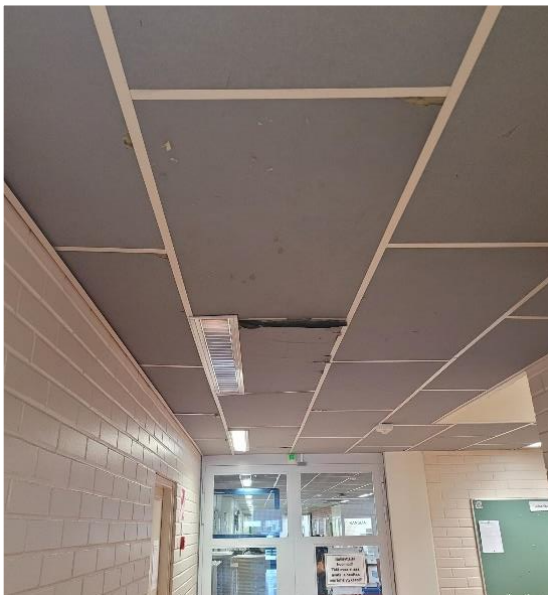
Kuva 104 Aulan alkuperäistä valaistusta.
