Kosteus- ja sisäilmatekninen kuntotutkimus

Piikkiön yhtenäiskoulu

Kaarinan kaupunki

26.4.2024

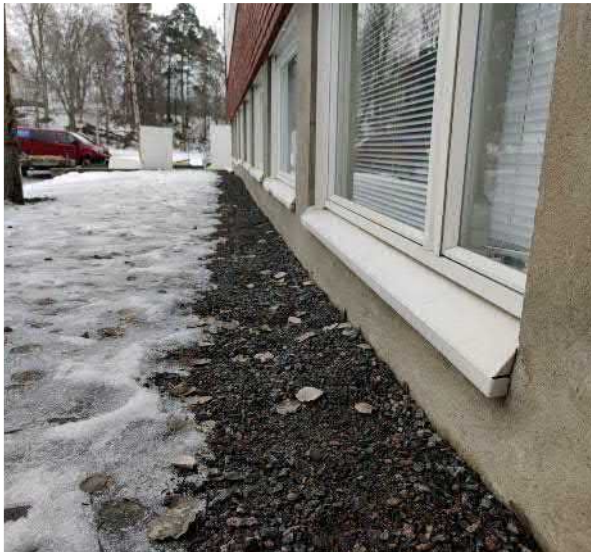
Kuva 3 Maanpinnan taso on lähellä ikkunoiden alareunaa alasteen A1 itäisivustalla.

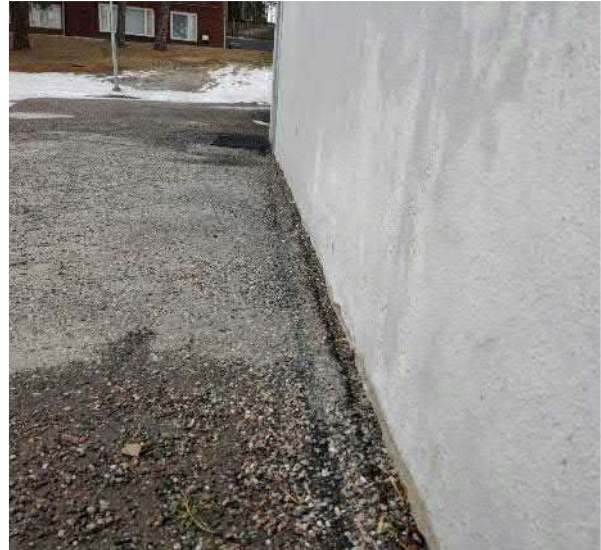
Kuva 12 Ala-asteen A2 vierustoilla asvaltin ja sokkelin liitoskohtaan on muodostunut rako.

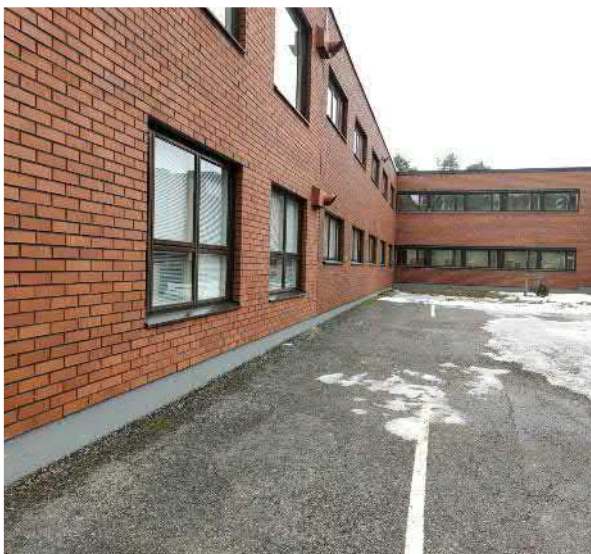
Kuva 17 Yläasteen osien C ja E2 länsisivusta. C-osalla sokkelin korkeus on matala, jopa alle 200mm.

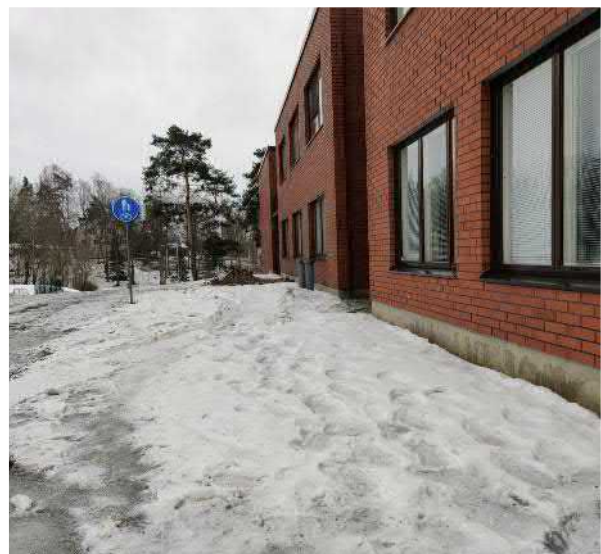
Kuva 18 Yläasteen osien B, C ja E2 pohjoissivustalla maanpinnan kallistukset ovat tasaisia ja sokkeleissa on havaittavissa kosteudesta aiheutuneita jälkiä ja värimuutoksia.

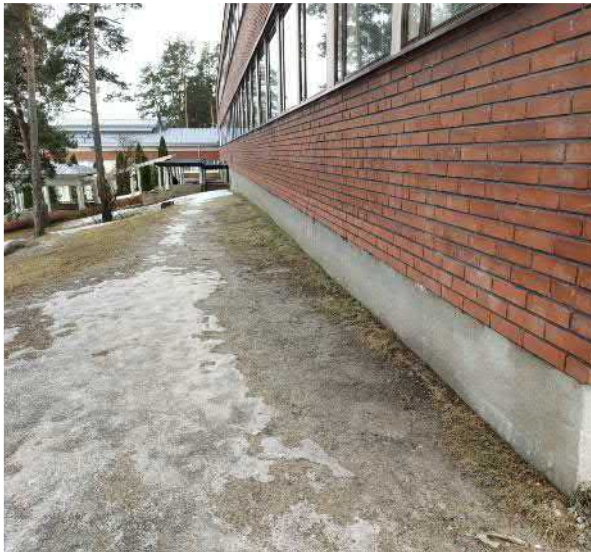
Kuva 19 Yläasteen B-osan eteläsivustalla maanpinta kallistaa voimakkaasti pois päin rakennuksesta.

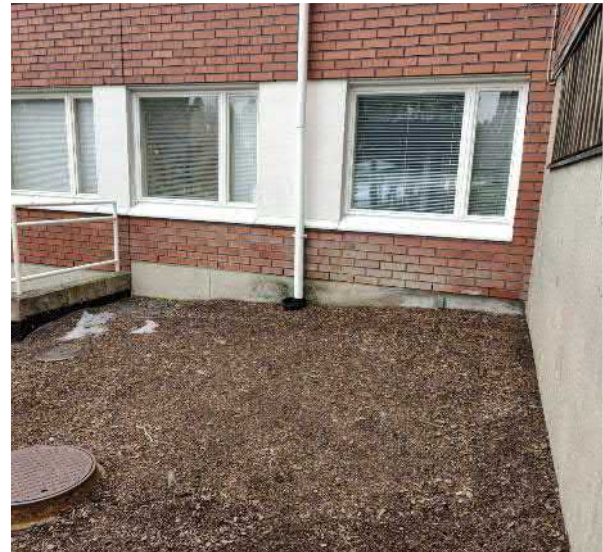
Kuva 20 Yhdyskäytävän D itäisivustalla, väestönsuojan kohdalla havaittiin kosteuden aiheuttamaa rasitusta sokkelien pintarakenteissa ja ulkoseinä rakenteen alaosassa.

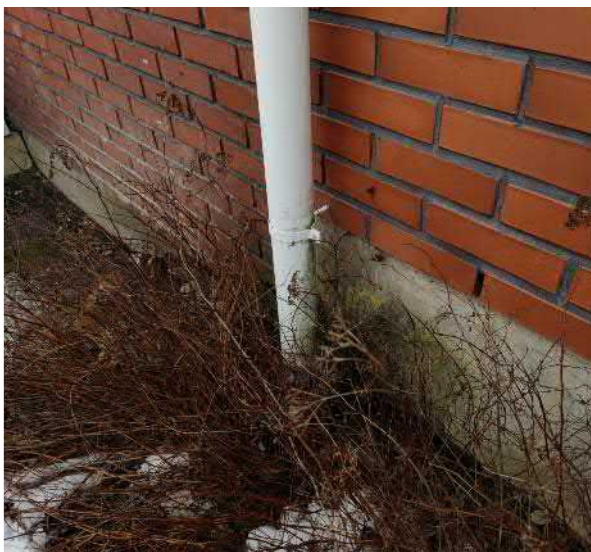
Kuva 21 Yhdyskäytävän D ja Ala-asteen A1 liitoskohdassa itäisivustalla todettiin puutteita sadevesien ohjauksessa. Sokkelissa ja tiiliverhoilun alaosissa todettiin kosteuden aiheuttamia jälkiä.

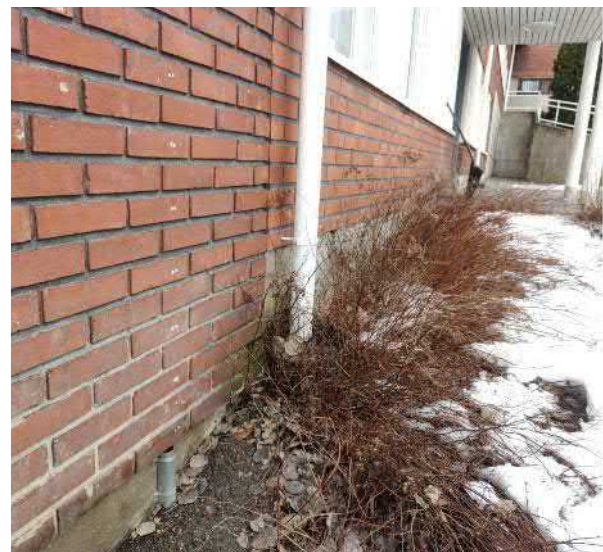
Kuva 22 D- ja A1-osien liitoskohdassa havaittiin kasvillisuutta, joka sijaitsee kiinni rakennuksessa.

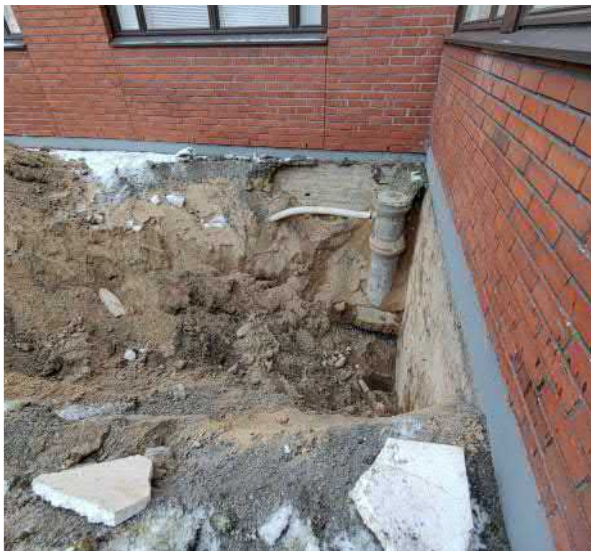
Kuva 23 Yläasteen B ja C liitoskohtaan tehty koekuoppa.

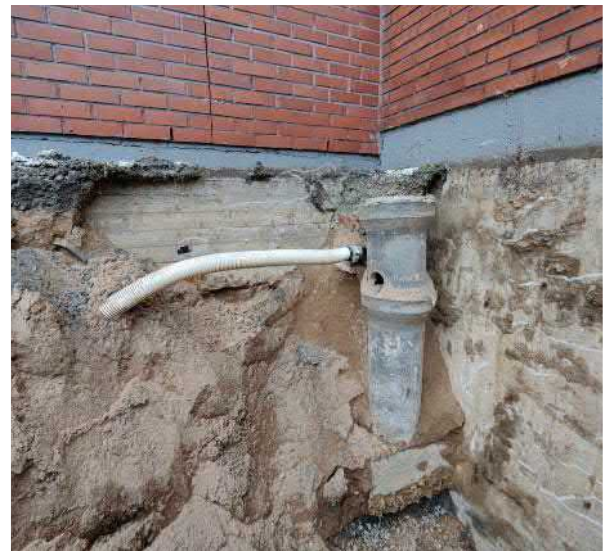
Rakennusosan C pohjoissivustalle tehdystä koekuopasta havaittiin maa-aineksen olevan suurimmaksi osaksi hienojakoista hiekkaa ja soraa. Salaojitus sijaitsee anturan alapinnan yläpuolella. Salaojitus on toteutettu muoviputkella. Rakennuksen vierustalle on asennettu EPS-routalevy, joka kallistaa hieman pois päin rakennukselta. Routalevytytys sijaitsee noin 300 mm syvyydessä maanpinnasta.

Kuva 24 Maa-aines on rakennusosien vierustoilla hienojakoista hiekkaa. Muovinen salaojaputki sijaitsee 1980-luvun osalta anturapinnan yläpuolella. Perusmuurien ulkopinnassa ei ole veden- tai lämmöneristekerroksia.

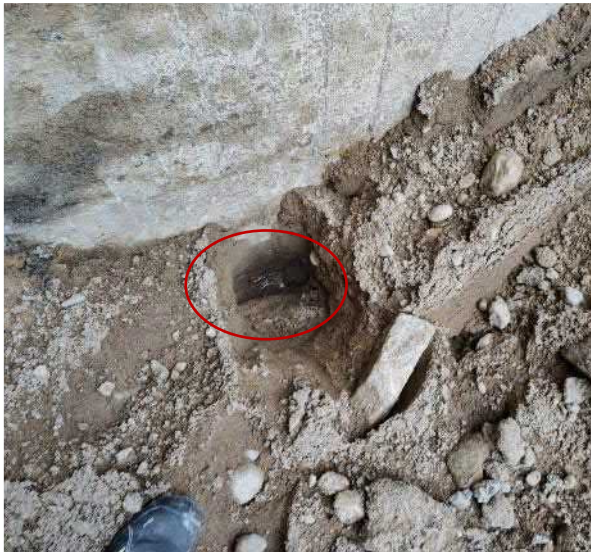
Kuva 25 Koekuoppaa ei saatu kaivettua 1970-luvun rakennusosalla perustustasoon saakka. Kuopan pohjalle kerääntyi vettä.

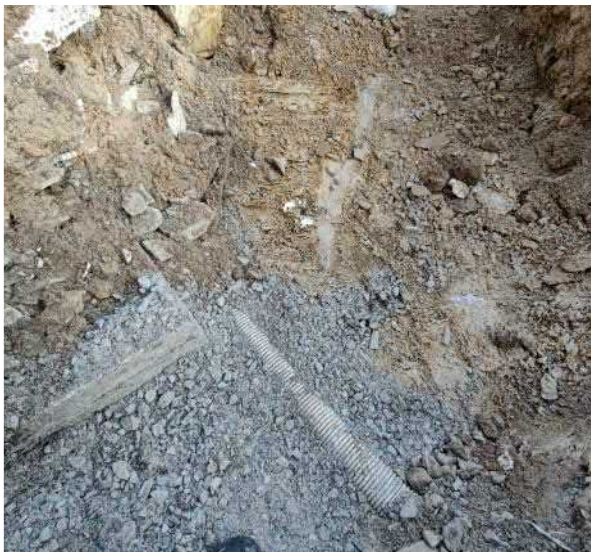
Kuva 27 Salaojitus sijaitsee anturan alapinnan yläpuolella. Salaojaputki on muovia.

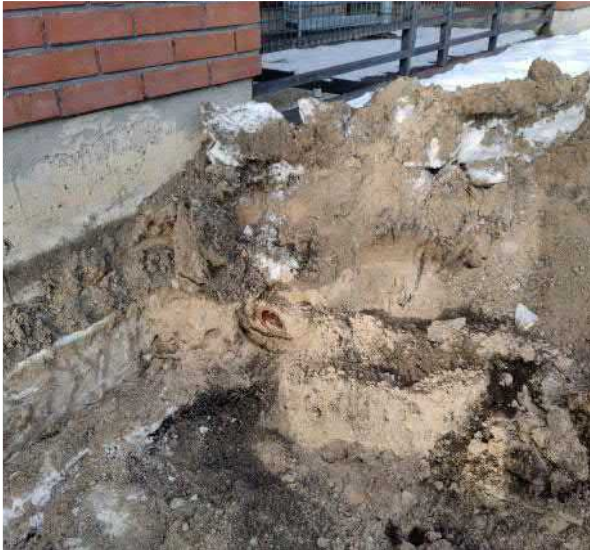
Rakennusosan B pohjoissivustalle tehdyn koekuopan kautta todettiin vierustan täyttömaan olevan hienojakoista hiekkaa. Salaojituksena on alkuperäinen tiiliputki, joka sijaitsee anturan alapinnan yläpuolella. Salaojaputken havaittiin olevan tukossa maa-aineksestä. Perusmuurissa ei ole ulkopuolista vedeneristystä. Antura on toteutettu teräsbetonisella kallioon tuetulla nauha-anturalla. Koekuopan kohdalla ei havaittu routaeristystä.

Kuva 29 1970-luvulla rakennetun B-osan itäsivustalle kaivettu koekuoppa. Salaojitus on alkuperäinen, sijaitsee anturan alapinnan yläpuolella ja se on toteutettu tiiliputkella. Maa-aines on vierustalla hienojakoista. Betoninen nauha-anturalinja tukeutuu kallioon.

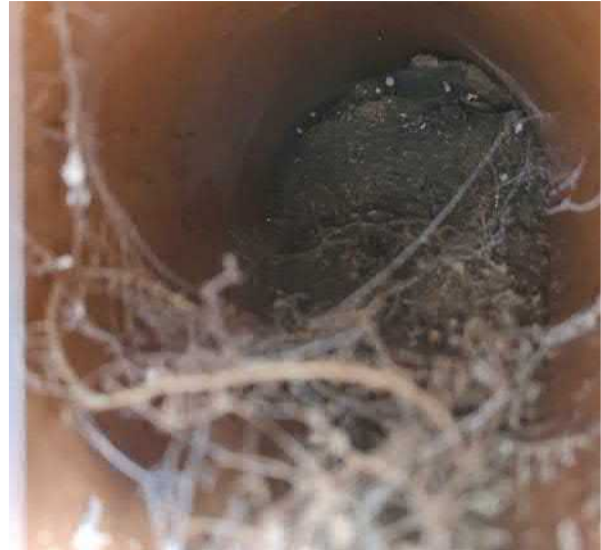
Kuva 30 Alkuperäinen salaojaputki on tukossa maa-aineksestä 1970-luvun osalla.

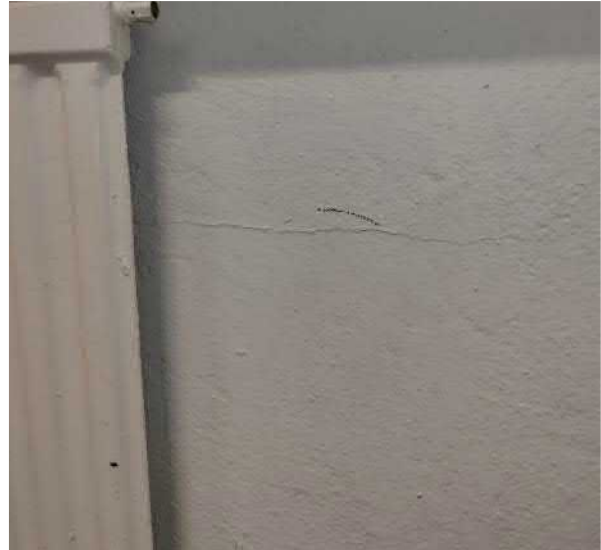
Kuva 33 Esikoulun käytävän patterisyvennyksen osalta todettiin halkeilua ja epätiiveyttä sisäpuolisessa rappaus- ja maalikerroksessa.

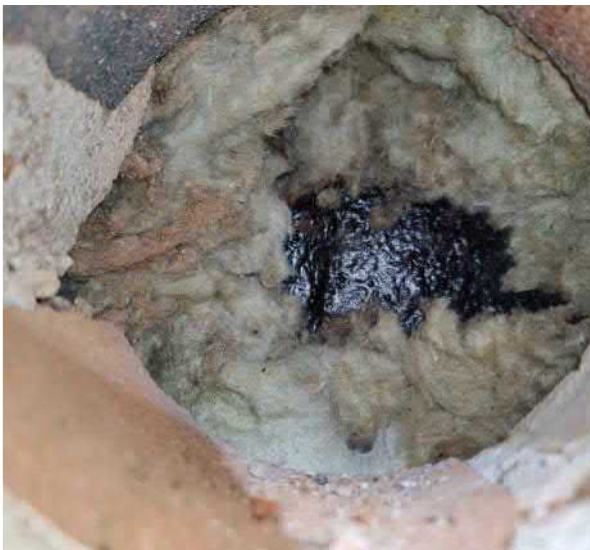
Kuva 34 Pääosa 1950-luvulla rakennetuista maanvastaisista seinärakenteista on vedeneristetty, lämmöneristetty ja tiiliverhoilu sisäpuolelta.

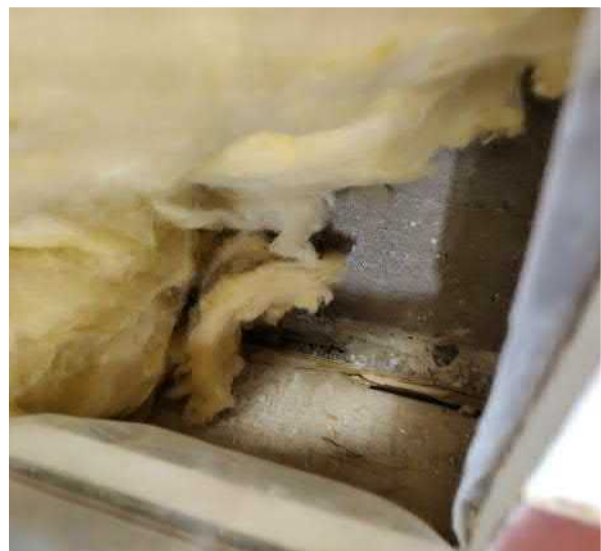
Kuva 39 Maanvastaisen seinän sisäpuolisen puukoolauksen alaohjauspuu sijaitsee alapohjan betonisen pintalaatan alapuolella. Rakenneavauksen kautta havaittiin voimakasta mikrobiperäistä hajua.

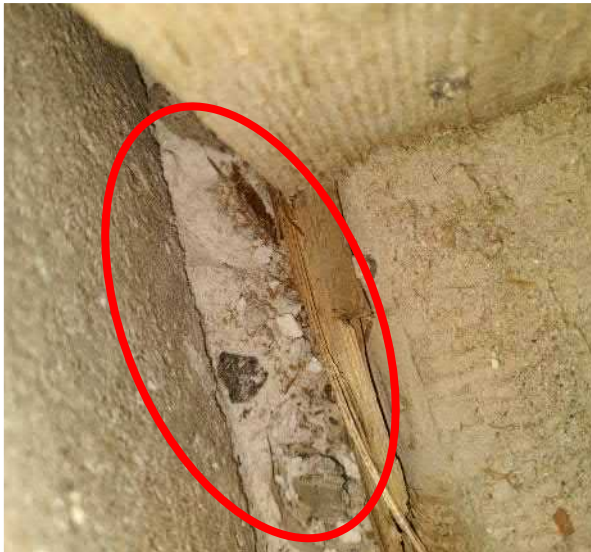
Kuva 40 Kalkkihärmää maanvastaisen betoniseinän alaosassa.

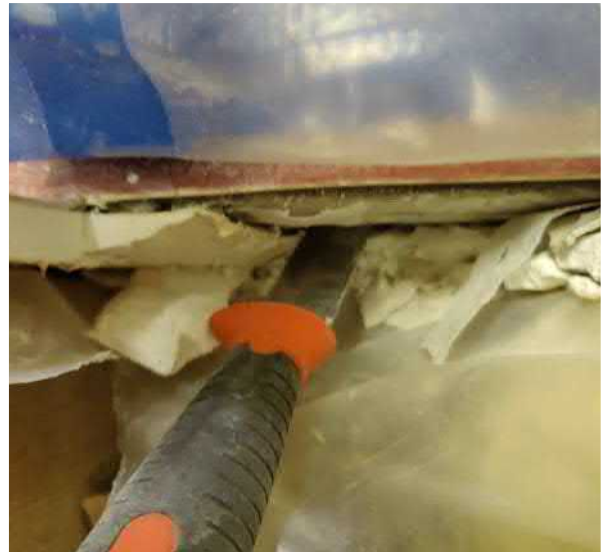
Kuva 41 Alapohjarakenteen eristetilasta on ilmayhteys sisätilaan maanvastaisen seinärakenteen liitoskohdassa.

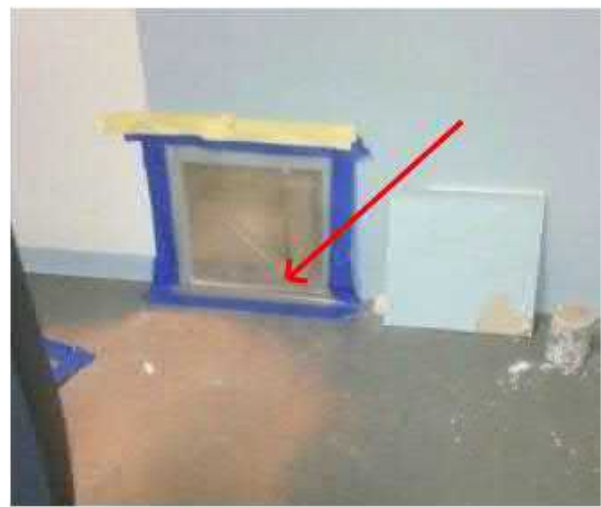
Kuva 42 Maanvastaisen seinärakenteen lämmöneristävyydessä todettiin merkittäviä puutteita. Lämpökuvatun alueen minimilämpötila -4.6 astetta.

Kuva 43 Valokuva lämpökuvatusta rakenteesta.

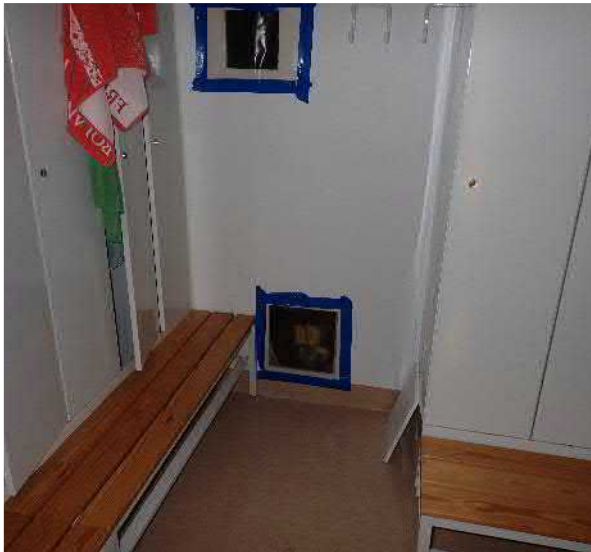
Kuva 44 Yläasteen pohjakerroksen lämmönjakuhuoneen vieressä sijaitsevan pukuhuoneen maanvastaiseen seinään tehtiin kaksi rakenneavausta.

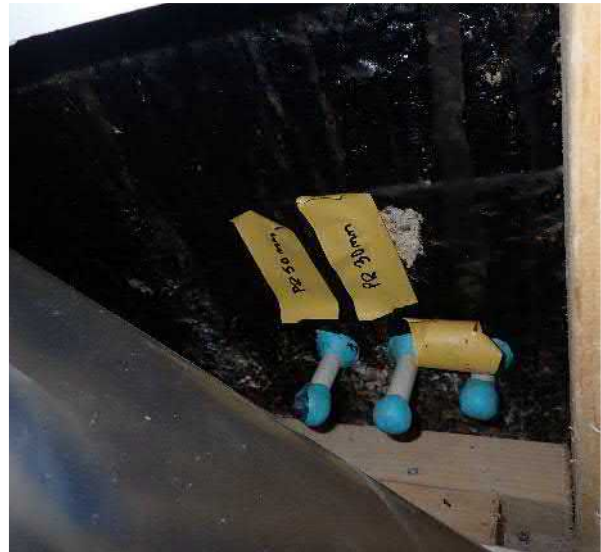
Kuva 45 Rakenteen MS2 kantavan ulkokuoren sisäpinnassa on vedeneristekerros. Vedeneristeen alaosassa todettiin puutteita kuten vedeneristeen irtoamista. Ulkokuoren betonirakenne on mittausten perusteella kostea.

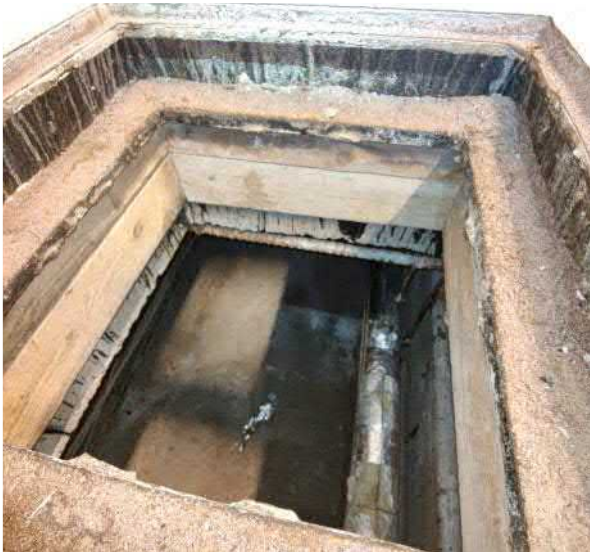
Kuva 48 Alkuperäisten 1950-luvulla rakennettujen rakennusosien alapohjassa kulkee useita tekniikkakanaaleita. Osaan kanaaleista on kulkuyhteys ja osa on matalampia, vanhojen lämpölinjojen asennuskanavia.

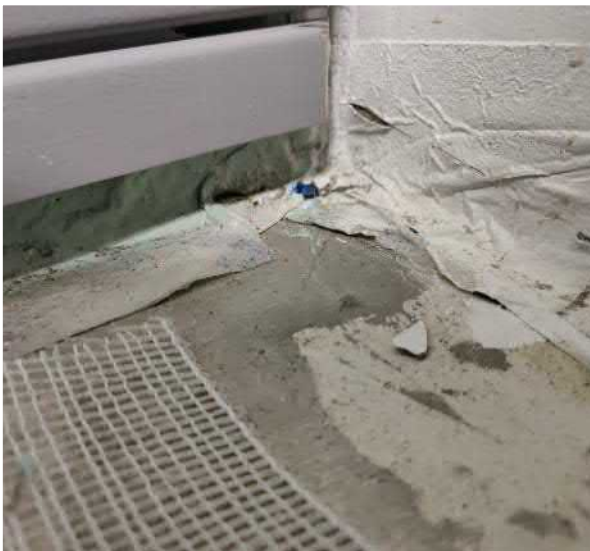
Alapohjarakenteisiin tehtyjen merkkiainekokeiden yhteydessä todettiin ilmavuotoja matalien tekniikkakanaalien kautta sisäilmaan. Vuotoja havaittiin alapohjan ja maanvastaisten seinien liitospinnoissa. Lisäksi tekniikkakanaaleista todettiin ilmayhteys maanvastaisten seinien sisäpuoliseen lämmöneristekerrokseen ja sitä kautta epätiivien ikkunaliittymien ja halkeamien kautta sisätiloihin. Alapohjarakenteen ja ulkoseinän liitospinnoissa todettiin merkittävää ilmavuotoa.

Kuva 50 Tilan 011 maanvastaisen seinärakenteen ja alapohjan liitoskohdassa havaittiin tiivistysnauha, joka ei ollut alapohjarakenteeseen tehtyjen merkkiainekokeiden perusteella tiivis.

- Kellarikerroksen sisäpuolelta puukoolattujen ja lämmöneristettyjen rakenteiden uusiminen kosteusteknisesti paremmin toimivaksi rakenteeksi erikseen laaditun suunnitelman mukaisesti.
- Alapohjarakenteiden ilmatiiveyden varmistaminen kokonaisvaltaisesti sisäilman suhteen.
 - Kaasutiiviiden luukkujen asentaminen kanaaleihin
 - Epätiiviiden rakenneliittymien tiivistyskorjaukset erikseen laadittujen suunnitelmien mukaisesti. Korjauksilla estetään ilmayhteys vaurioituneista rakennekerroksista sisäilmaan.
 - Tiivistyskorjauksissa tulee ottaa huomioon alapohjarakenteiden, maanvastaisten seinärakenteiden / ulkoseinärakenteiden välinen ilmayhteys, tiivistyskorjaukset tulee ulottaa myös maanvastaisten seinien sekä ulkoseinärakenteiden liitoksiin.
 - Korjausten onnistuminen tulee varmentaa laadunvarmistusmerkkiainekokein.

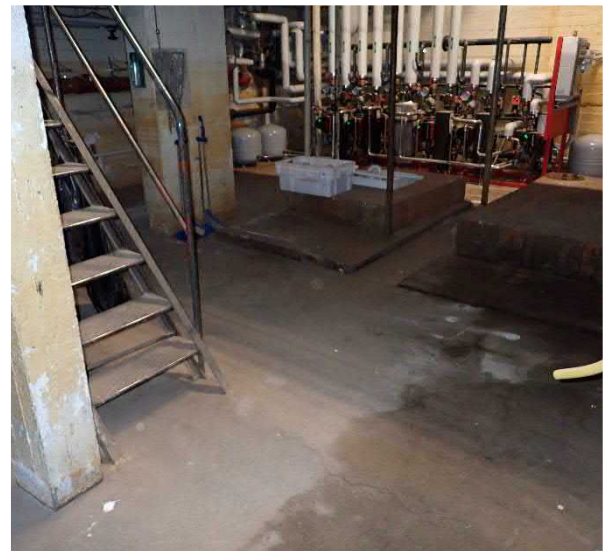
Kuva 51 Pannuhuoneessa todettiin alapohjaan imeytyneitä öljyhiilivetyjä.

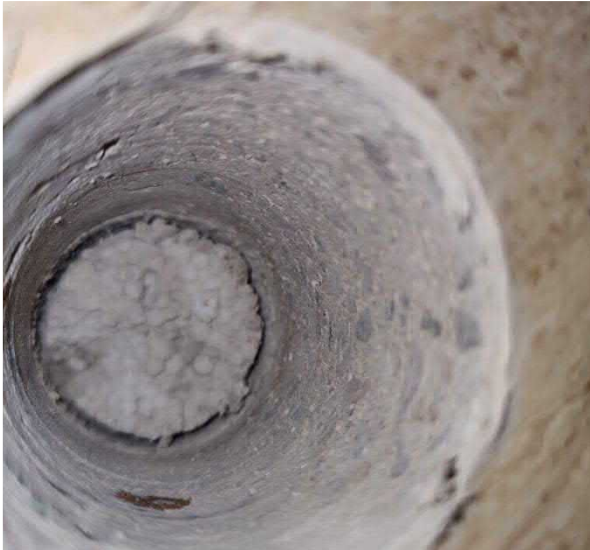
Kuva 77 Väestönsuojan kattorakenteen pinnassa on EPS-eriste ja betonilaatta.

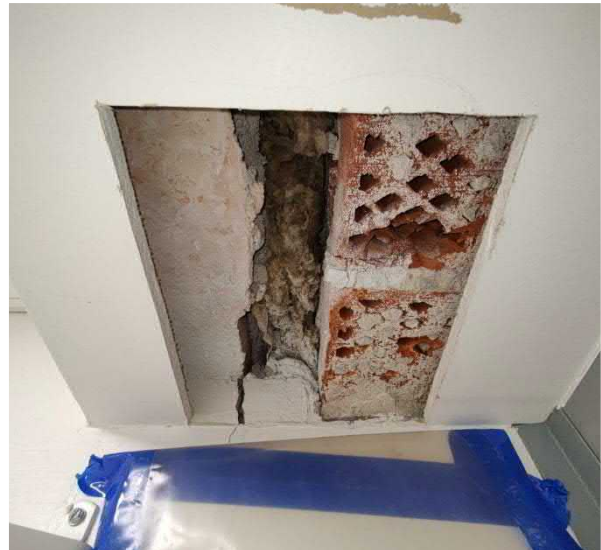
Eristeessä havaittiin värimuutoksia useassa avauspisteessä. Yhdessä (1) mikrobinäytteessä todettiin selvä mikrobivaurio. Viidessä (5) näytteessä ei todettu mikrobivaurioita. Rakennekerroksien kautta todettiin ilmayhteys sisätilojen suuntaan mm. halkeamien, kevytrakenteisten kotelointien sekä käytävillä avoimien alakattorakenteiden kautta.

Kuva 86 Vanhan ulkoseinärakenne käytävällä B- ja C-osan välissä 1.kerroksessa. Rakenteen eristekerroksien kautta on suora ilmayhteys sisätiloihin mm. käytävien epätiiviyden alakattorakenteiden kautta.

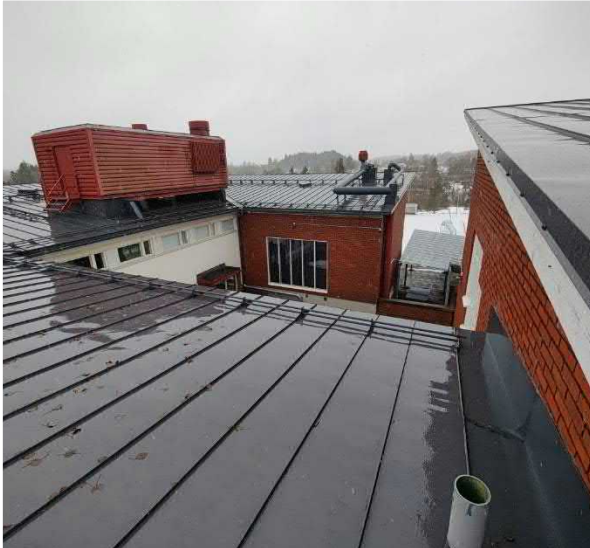
Rakennusosan A1 vesikatteena on peltikatto, jonka alla on aluskate. Peltikate on tarkasteluiden perusteella hyväkuntoinen. Vesikattotyyppinä on pulpettikatto. Sadevedet on ohjattu sadevesikourujen kautta sadevesisyöksyille. Sadevedenohjauksen toiminnassa vesikatolla ei todettu puutteita. Vesikatolla sijaitsee IV-konehuone. Yläpohjan eristeenä on mineraalivillaa. Eristekerroksen paksuus vaihteli 150 mm...300 mm. Kantavassa betonirakenteessa ei havaittu höyrynsulkukerrosta. Yläpohjatila tuulettu havaintojen perusteella räystäiltä. Tuulettuvuus on tarkasteluiden perusteella kohtalaista.

Kuva 88 Yleiskuva rakennusosan A1 vesikatolta.

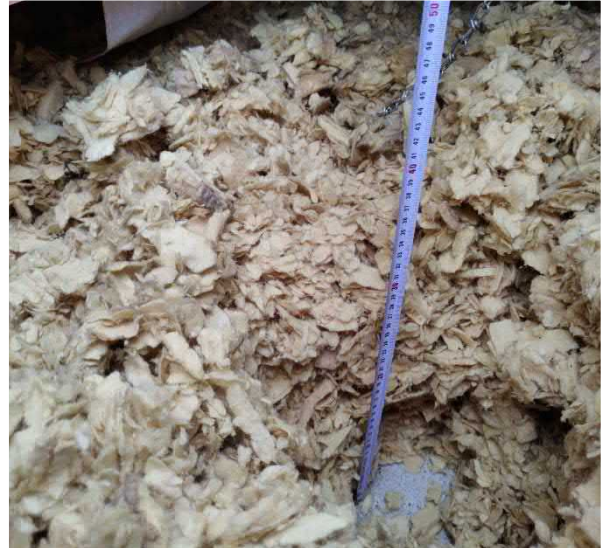
Kuva 89 Yläpohjan kantavana rakenteena on betonilaatta. Eristeenä on mineraalivilla.

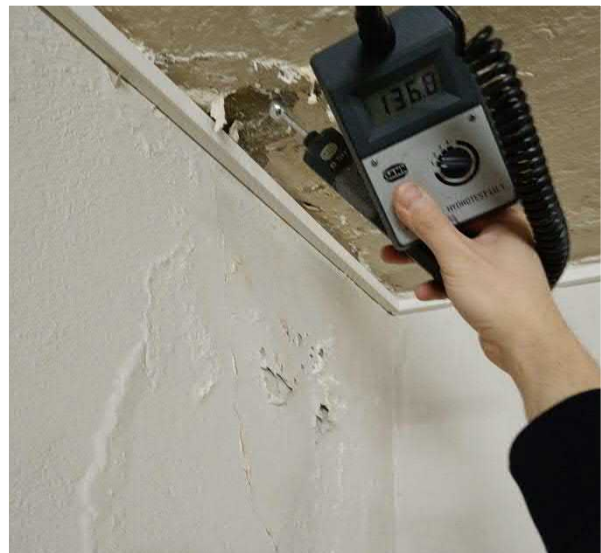
Kuva 93 Kohonneita pintakosteudenkartoituksen lukemia käännetyn kattorakenteen ja maanvastaisen seinän liitoskohdassa A1-osan kellarikerroksessa.

A1 osan käännettyyn kattorakenteeseen on suoritettu peruskorjaustasoisia toimenpiteitä lähivuosina, mutta rakenneliittymien kohdalla todettiin edelleen kosteusvaurioita, jotka johtuvat mahdollisesti puutteista seinän ja käännetyyn katon liitoskohdan vedeneristyksestä. Sisäpuolisissa pintarakenteissa A1-osan kellaritiloissa havaittiin kosteusvauriojälkiä ja vaurioituneita akustiikkalevyjä, jotka tulee korjata vuotokohtien korjausten jälkeen.

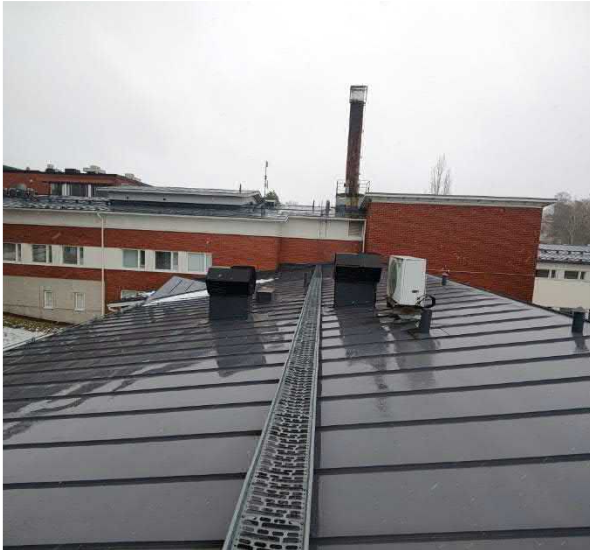
Kuva 94 Yleiskuva rakennusosan A2 vesikatolta. Peltikate on hyväkuntoinen.

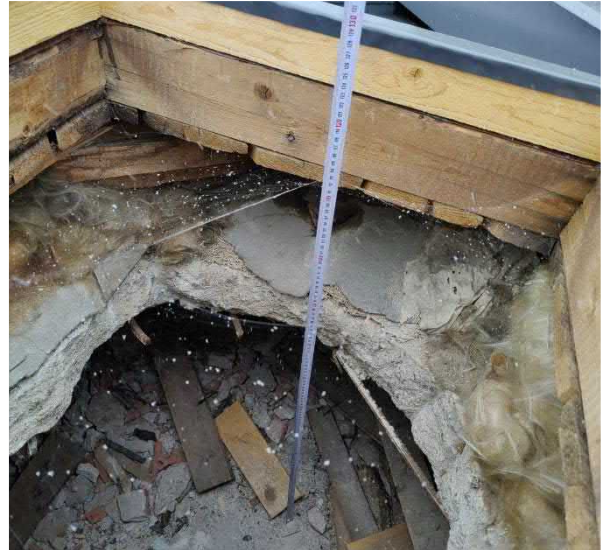
Kuva 95 Esikoulutilojen yläpohjarakenne on pääosin alkuperäinen ja koostuu useasta eri kerroksesta.

A2 yläpohjarakenteessa on vaurioituneita rakennekerroksia ja rakenteen energiatehokkuuden arvioidaan olevan heikkoa. Rakenne ei ole tarkasteluiden perusteella tiivis ja yläpohjassa olevat vauriot voivat heikentää myös sisäilman laatua.

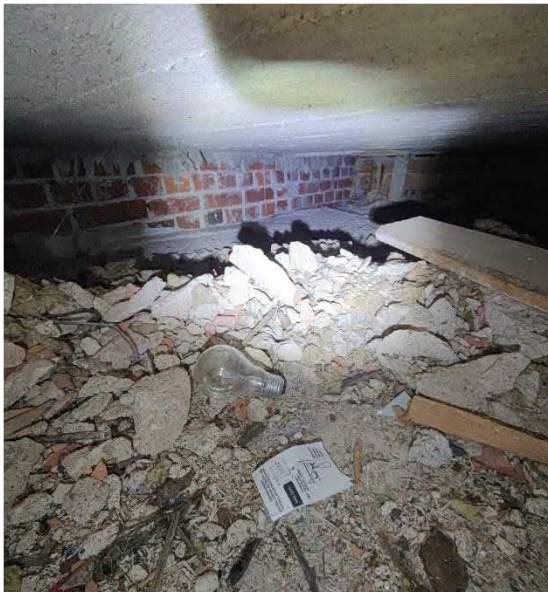
Kuva 96 Yläpohjatilassa havaittiin olevan runsaasti rakennusjätettä.

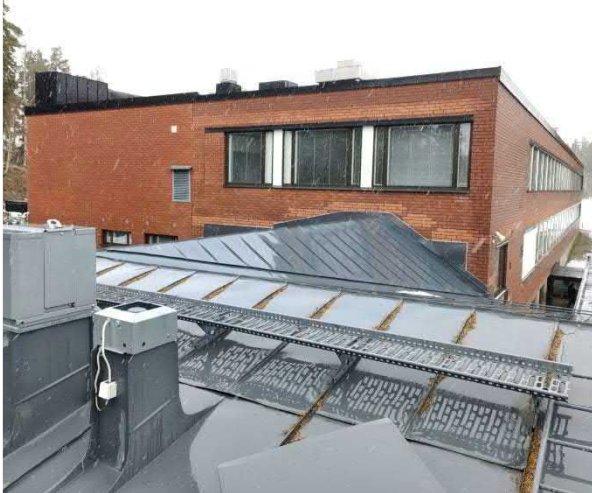
Rakennusosan D vesikatteena on peltikatto, jonka alla on aluskate. Peltikate on tarkasteluiden perusteella hyväkuntoinen. Vesikattotyyppinä on harjakatto. Sadevedet on ohjattu sadevesikourujen kautta sadevesisyyöksyille. Sadevedenohjauksen toiminnassa ei todettu puutteita. Vesikatolla sijaitsee IV-konehuone. Yläpohjan eristeenä on mineraalivillaa. Eristekerroksen paksuus vaihteli 150 mm...300 mm. Kantavassa betonirakenteessa ei havaittu höyrynsulkukerrosta. Yläpohjatila tuulettuu havaintojen perusteella räystäiltä. Tuulettuvuus on tarkasteluiden perusteella kohtalaista. Harjan osalla ei havaittu alipainetuulettimia.

Kuva Yleiskuva rakennusosan D vesikattorakenteesta ja liitoksesta B-osalle.

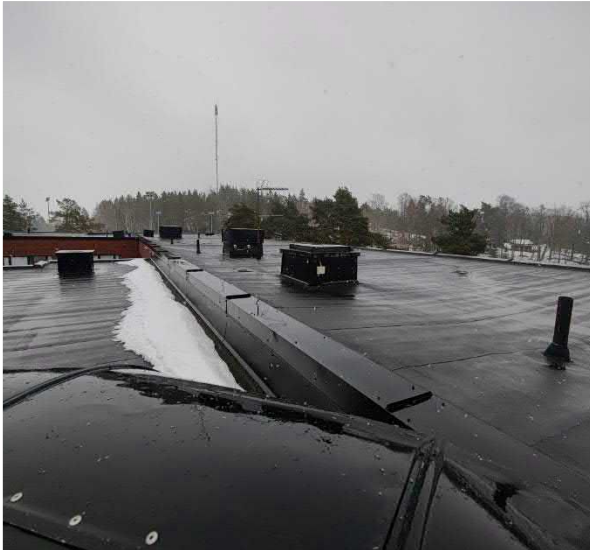
Kuva 100 Yleiskuva rakennusosan B-vesikatolta.

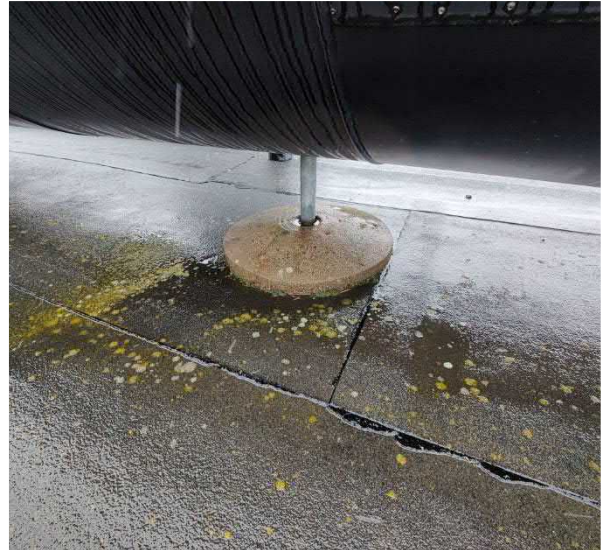
Kuva 101 Huopakate on havaintojen perusteella ikääntynyttä ja sen pinnalla todettiin sammalkasvustoa useassa pisteessä.

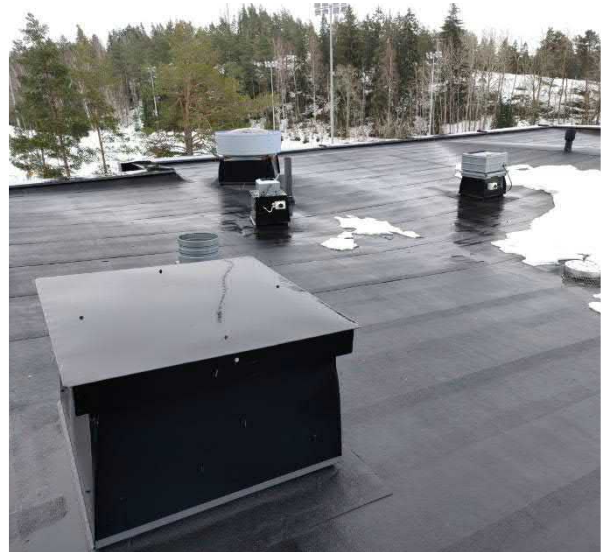
Rakennusosan C bitumikate on hyväkuntoinen. Sadevedet ohjautuivat tarkasteluiden perusteella hyvin sisäpuoliseen sadevesijärjestelmään. Yläpohjan eristekerrokset ovat havaintojen perusteella alkuperäisiä. Yläpohjatila on tuuletettu reuna-alueille ja keskelle katetta asennetuilla alipainetuulettimilla. Tuulettuvuus on yläpohjan tarkastusluukusta tehtyjen havaintojen perusteella hyvää. Kantavan betonirakenteen pinnassa ei havaittu höyrynsulkukerrosta. Sisäpuolisissa kattopinnoissa ei havaittu merkkejä kosteusrasituksesta. Yläpohjarakenteen eristekerroksen kautta todettiin ilmapuotoreittejä sisäilmaan B- ja C-osien välisen välipohjarakenteen, ulkoseinärakenteen sekä yläpohjan kantavan ontelolaattarakenteen liitoskohdassa.

Kuva 105 Yleiskuva rakennusosan C vesikatolta.

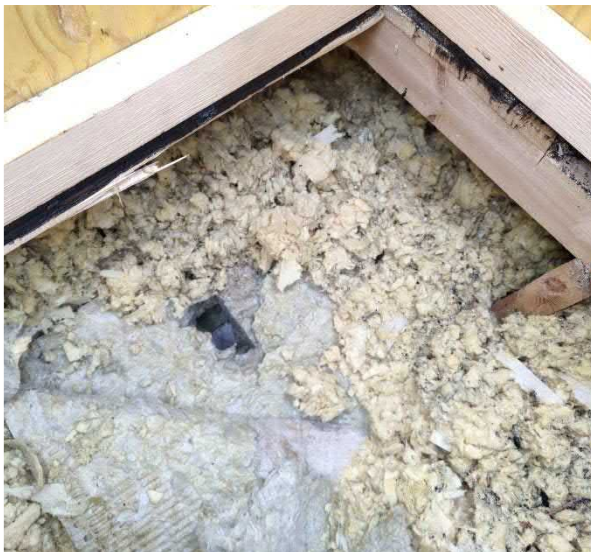
Kuva 106 Rakennusosan C yläpohjarakenteen levyristeiden pinnassa on puhallusvillaa.

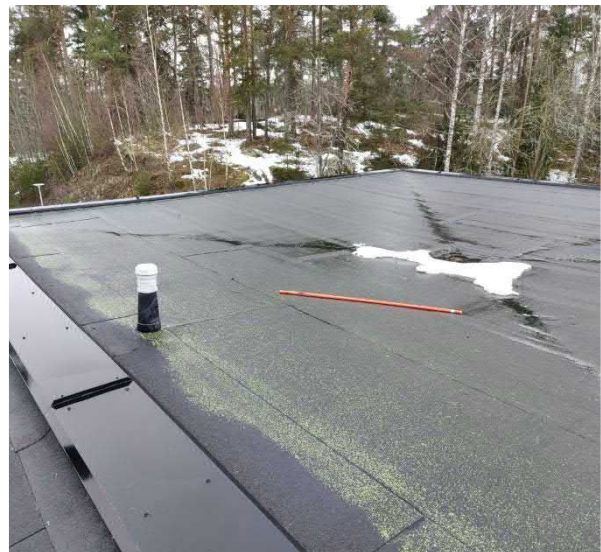
Rakennusosan E2 vesikatteen pinnassa havaittiin runsaasti sammalkertymää. Sadevedet ohjautuvat hyvin sisäpuolisiin sadevesikaivoihin. Yläpohjatila tuulettuu havaintojen perusteella räystäältä sekä kahden rakennusosien E2 ja C yhdyskohdan läheisyyteen asennetun alipainetuulettimen kautta. Vesikatolla ei ole tarkastusluukua yläpohjatilaan. Rakennusosan sisäpuolisissa kattopinnoissa ei havaittu merkkejä kosteusrasituksesta. Yläpohjarakenteen reuna-alueilla ulkoseinärakenteen ja kantavan betonirakenteen liitoskohdassa todettiin merkittäviä ilmapuotopaikkoja merkkiainekokeissa yläpohjatilasta sisätilojen suuntaan.

Kuva 107 Yleiskuva rakennusosan E2 vesikatolta. Vesikatteen pinnassa on huomattavasti sammalkertymää. Sadevedet ohjautuvat hyvin sisäpuoliseen sadevesijärjestelmään.

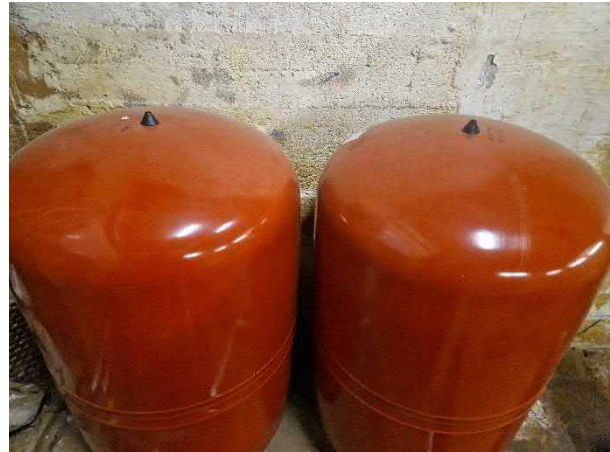
Kuva 109. Kalvopaisunta-astiat on uusittu jakokeskuksen uusimisen yhteydessä.

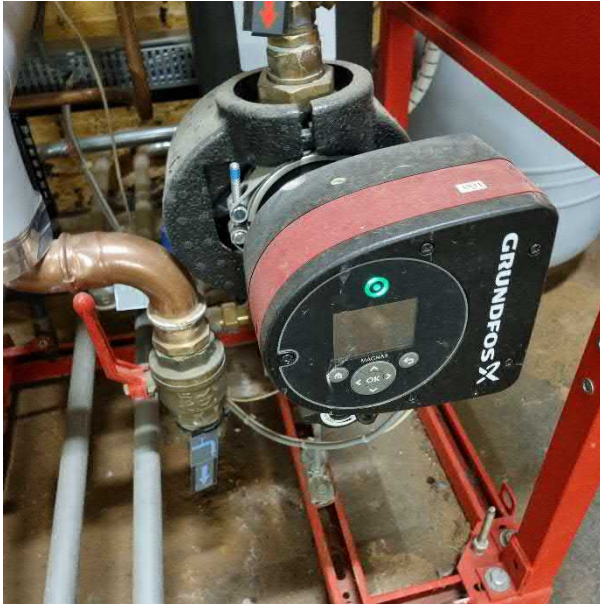
Kuva 110. Kiertovesipumput on uusittu keskusosien uusimisen yhteydessä.

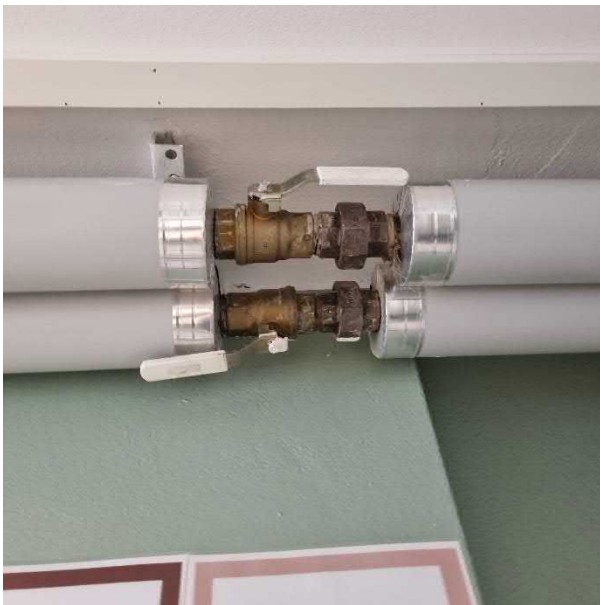
Kuva 112. Lämmitysverkoston sulkua ja säätöventtiilit ovat palloventtiileitä peruskorjausajankohdalta.

- Lämmitysverkoston sulku- ja säätöventtiileiden, patteriventtiileiden ja niiden termostaattiosien uusiminen ja lämmitysjärjestelmien tasapainotus ja perussäätö. Suositeltavaa uusia samassa yhteydessä alajakokeskus
- Lämpöjohtoverkoston putkistojen tekninen käyttöikä on tyypillisesti 60-100 vuotta. Todelliseen käyttöikään vaikuttavat useat eri tekijät, alla esitettyinä tärkeimmät toimenpiteet, joilla voidaan verkoston käyttöikää lisätä:
 - Verkoston ei saa olla jatkuvaa vedenlisästarvetta. Huollon tulee seurata verkoston painetasapainoa ja jos verkostoon joudutaan jatkuvasti lisäämään hapellista vettä, tulee tähän puuttua.
 - Mahdolliset vuotokohdat tulee selvittää
 - Verkostossa olevat osat ovat diffuusiosuojattuja, verkostoon ei saa päästä happea.
 - Verkostoon tulee lisätä nestettä tarvittaessa, vajaatäyttö lisää sisäpuolista korroosiota.

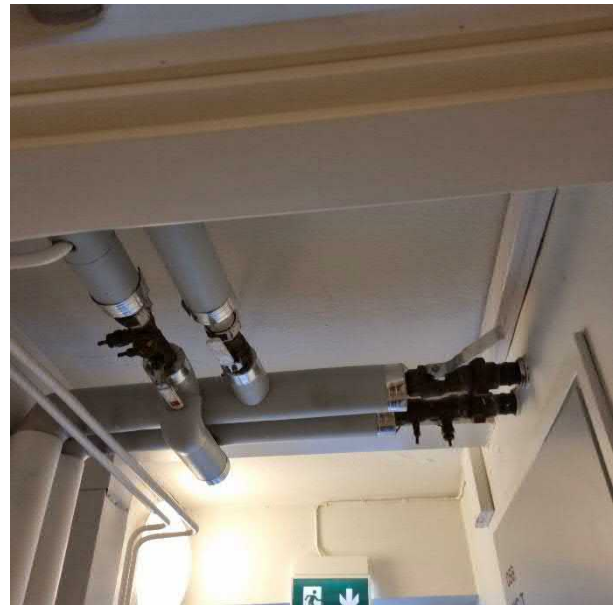
Kuva 113. Lämmitysverkoston sulkua ja säätöventtiilit ovat palloventtiileitä ja ne on havaintojen perusteella tasapainotettu.

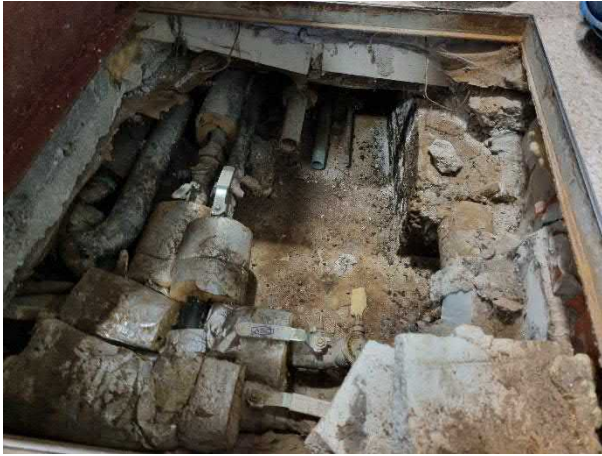
- Osin lämmityksen putkistoja kulkee myös alapohjarakenteessa kulkevissa kanaaleissa. Lattiarakenteessa putkistot voivat altistua ulkopuoliselle kosteusrasitukselle.

Kuva 114. Vanhempia lämmitysputkistoja kulkee lattiarakenteessa kanaalissa.

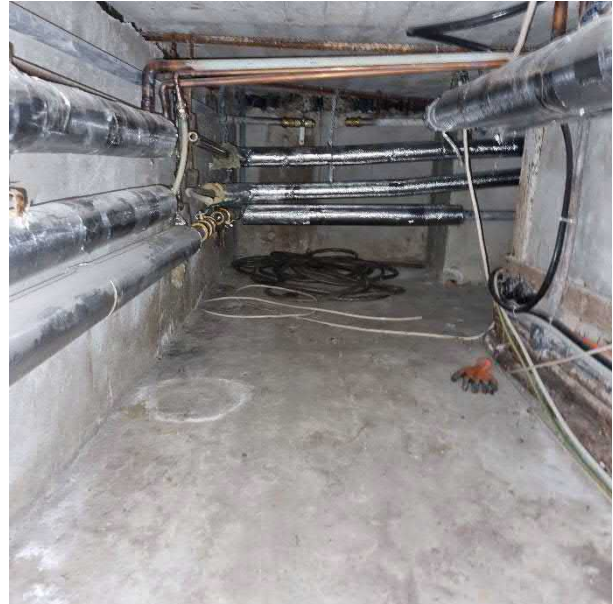
Kuva 115. Kanaalissa kulkevia putkistoja uusittu.

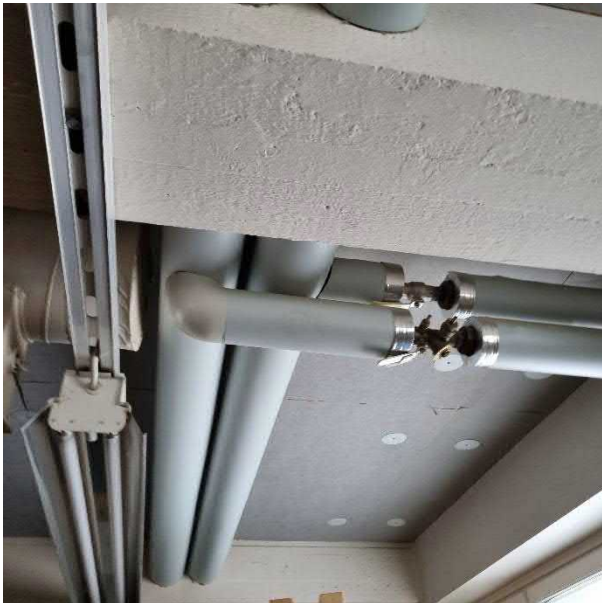
Kuva 116. Lämmitysverkoston putkieristeinä käytetty mineraalivillaa ja pinnoitettu pvc-pinnoite.

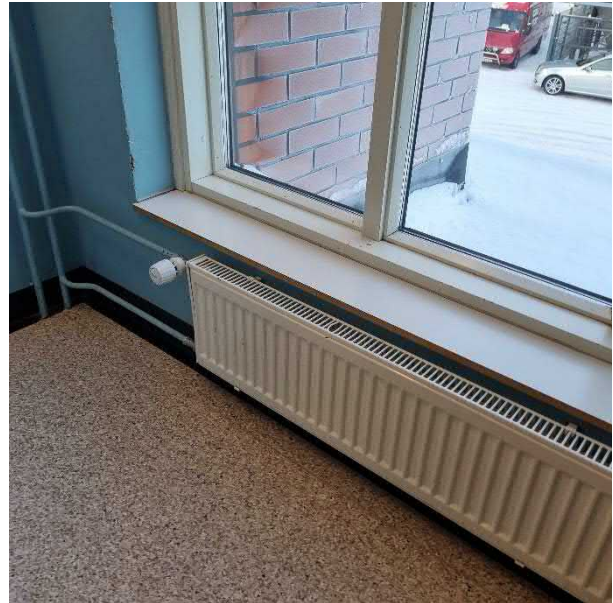
Kuva 117. Lämmitysverkoston pääteosat teräslevypatterit ovat alkuperäiskuntoisia sekä peruskorjausajankohdalta. Patteriventtiileitä ja niiden termostaattiosia on osin uusittu.

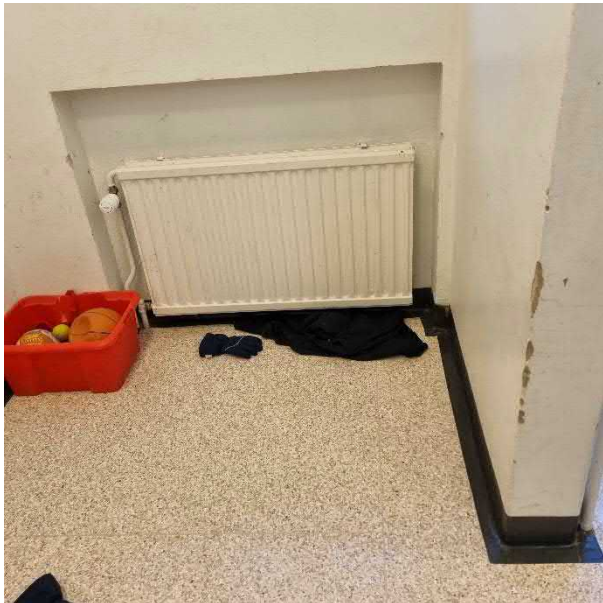
Kuva 118. Patteriventtiilit ja termostaattiosat uusittu

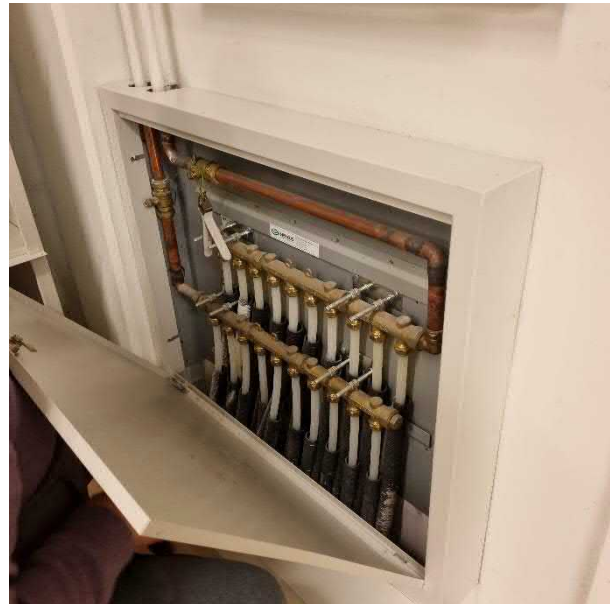
Kuva 119. Lattialämmityksen jakotukki. Lattialämmityspotket ovat materiaailtaan muovia.

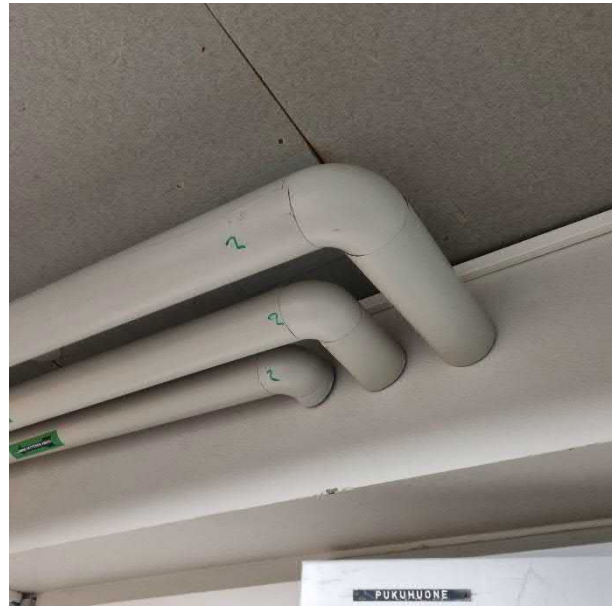
Kuva 121. Käyttövesiputket on eristetty mineraalivilloin ja päällystetty näkyvillä osin pvc-pinnoittein.

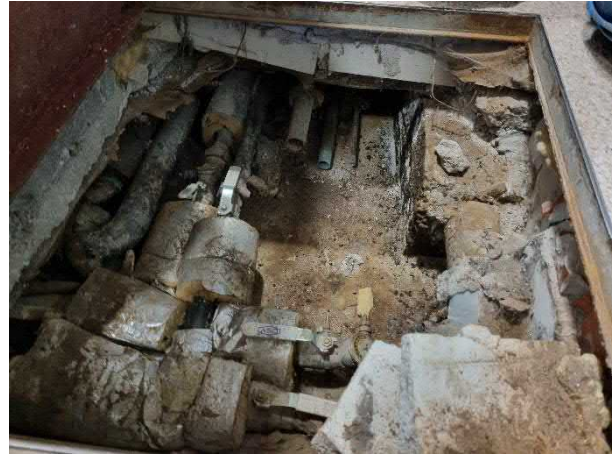
Kuva 123. Lattiarakenteessa vanhempia käytöstä poistettuja vesijohtoja.

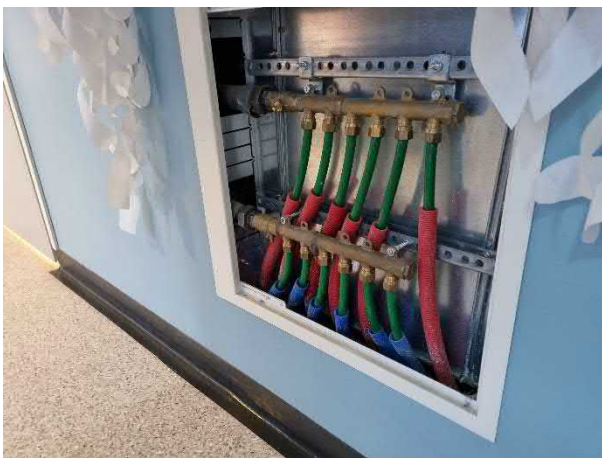
Kuva 124. Uusimmalla osalla käyttövesijohtoja toteutettu myös muoviputkin suojaputkissa.

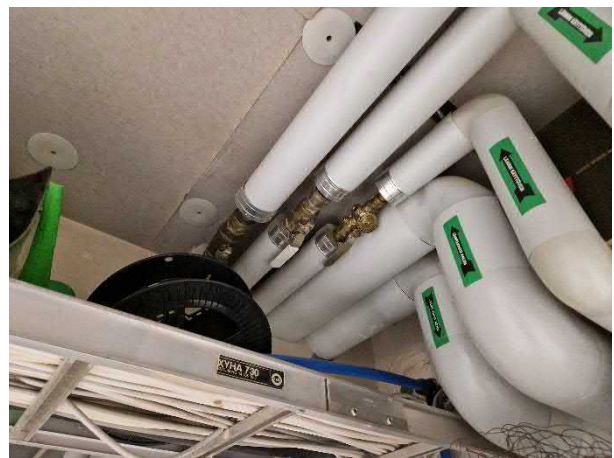
Kuva 125. Käyttövesiverkoston sulku- ja säätöventtiilit ovat peruskorjausajalta olevia palloventtiileitä.

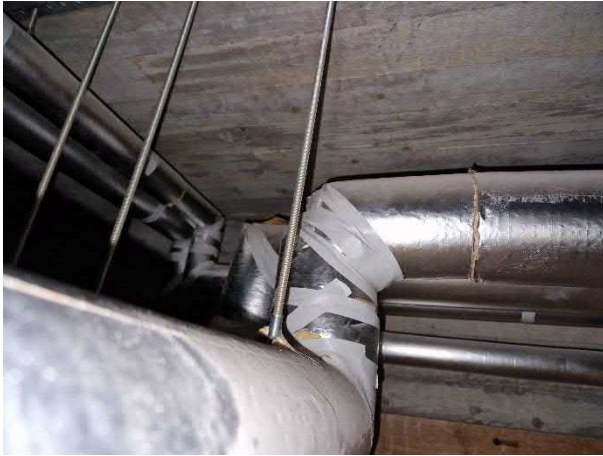
Kuva 126. Laajennusosalla putkia pinnoitettu alakattojen yläpuolella myös foliopinnoitein. Kannakoinnit paikoin ei täytä nykymääräyksiä.

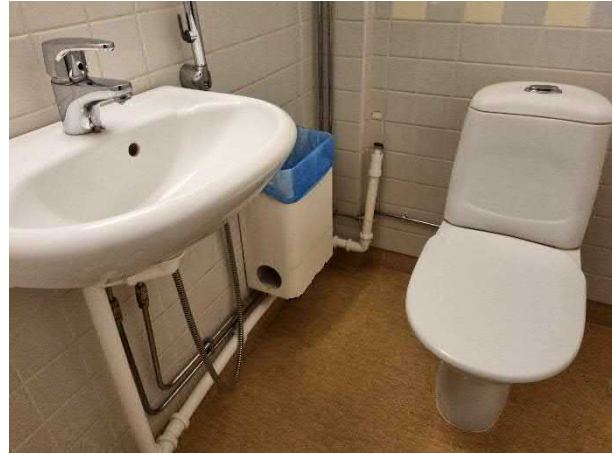
Kuva 127. Vesikalusteet ovat eri-ikäisiä. Paikoin vesikalusteita uusittu tarpeen mukaan.

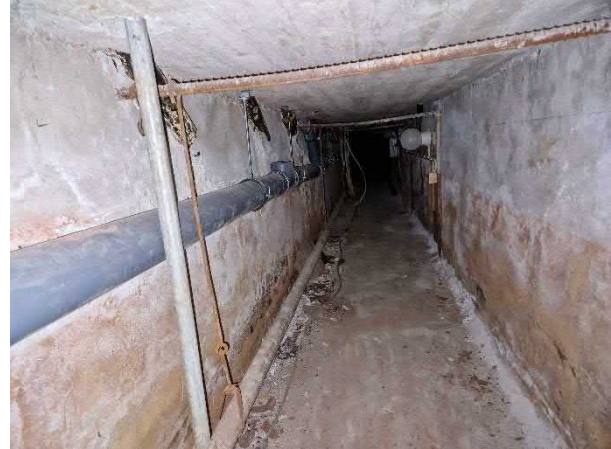
Kuva 130. Vanhalla osalla putkikanaalista huomaa, että suurelta osin vanhat viemärit poistettu ja korvattu muoviviemäreillä.

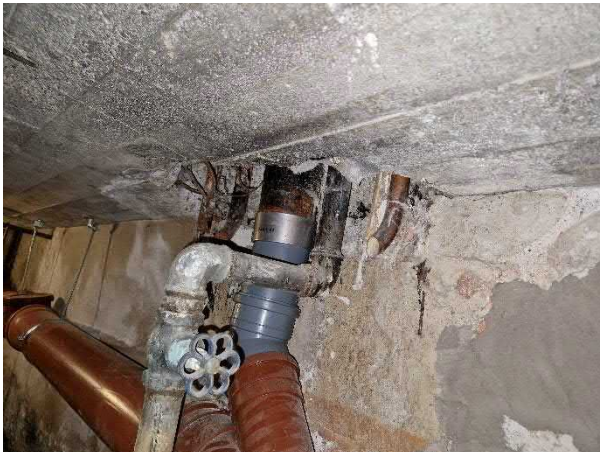
Kuva 131. Vanhemmalla osalla myös sukitettu vanhempia viemäreitä, joita liitetty muoviviemäriin.

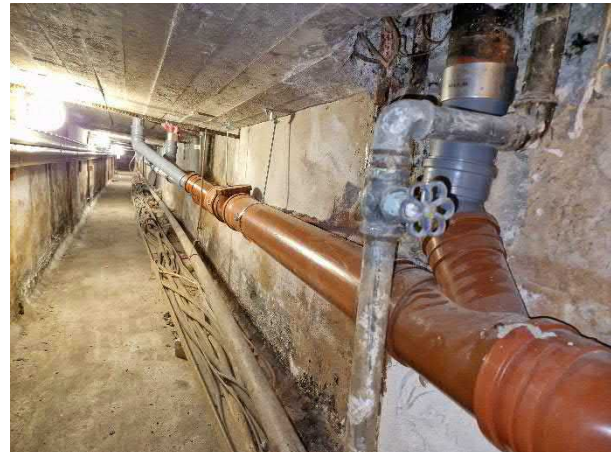
Kuva 132. Kannakoiteja ei kaikilta osin ole tehty nykymääräysten mukaisesti. Haaraliitoksien molemmin puolin tulisi olla kannakoinnit.

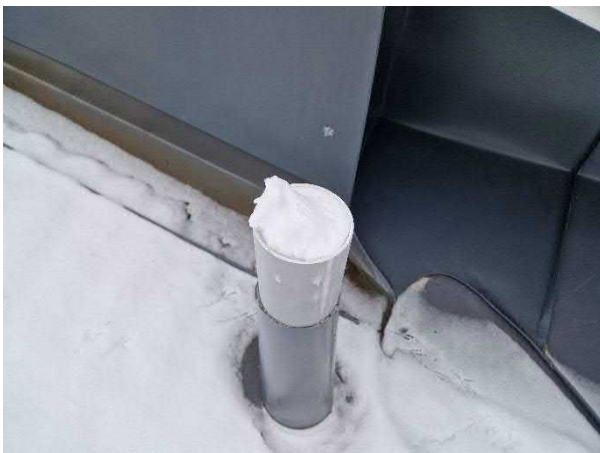
Kuva 133. Tuuletusviemäreitä on havaintojen mukaan riittävä määrä, mutta osa oli jäänyt umpeen.
