Kosteus- ja sisäilmatekninen kuntotutkimus

Piikkiön yhtenäiskoulu

Kaarinan kaupunki

26.4.2024

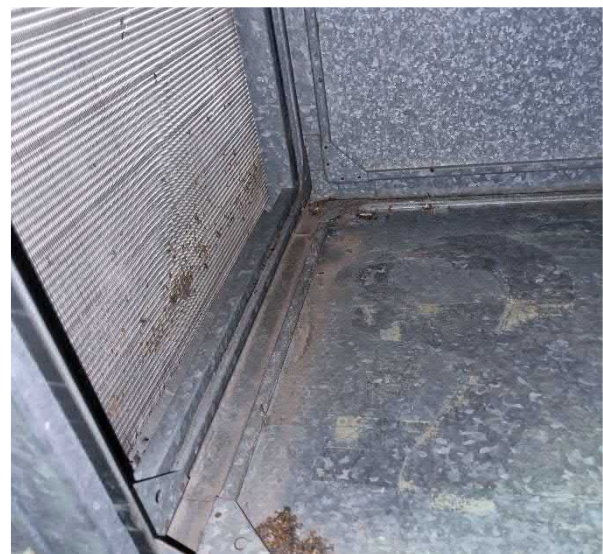
Kuva 146 Kammiot ja koneosat ovat tehostetun puhdistuksen tarpeessa. Kuvassa TK-3 tuloilmaosa.

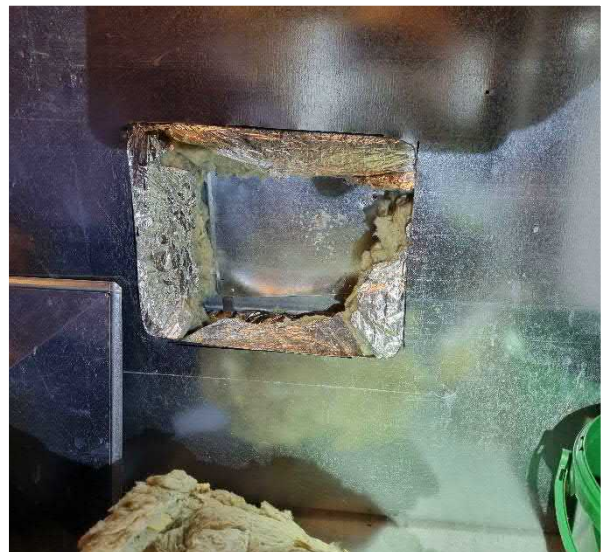
Kuva 149 TK01 raitisilmakammion tarkastusluukku on pieni ja hankalakäyttöinen.

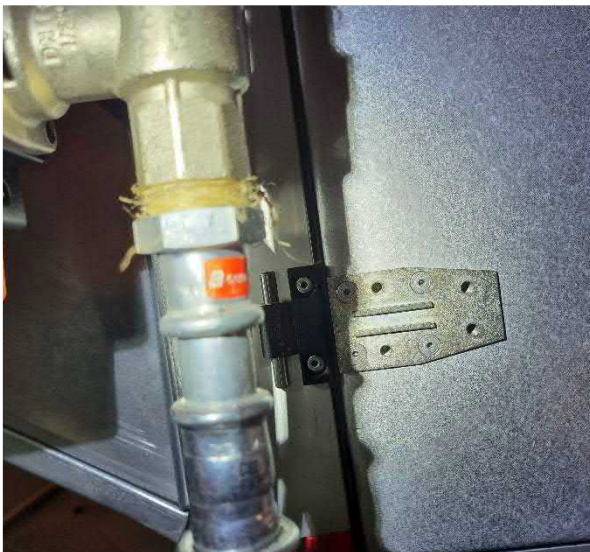
Kuva 152 TK03 huoltoluukun salpa on rikki.

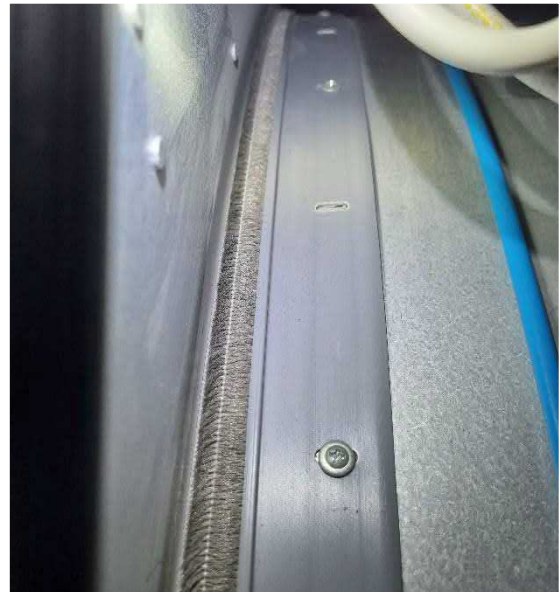
Kuva 153 TK03 LTO-kiekon harjakset kuluneet, LTO:ssa tapahtuu ohivuotoa.

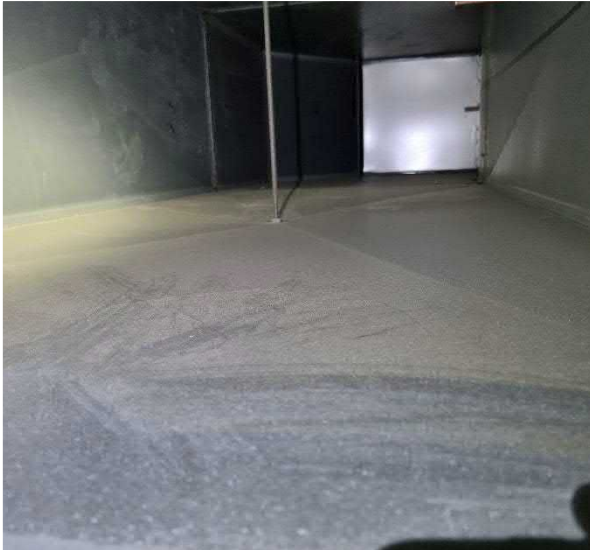
Kuva 154 TK03 kammioissa havaittiin pölyä.

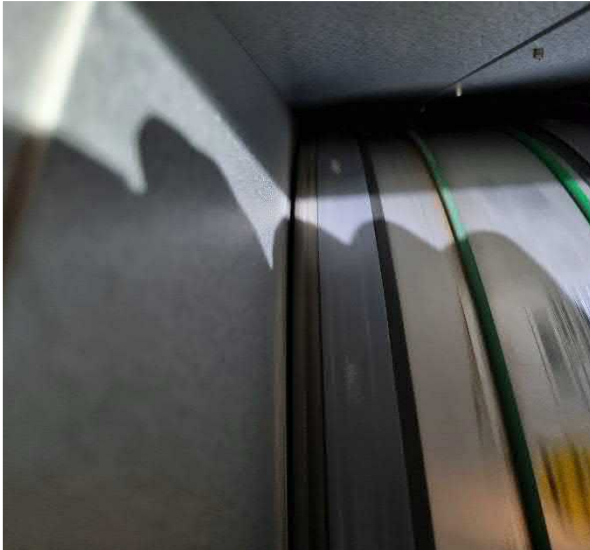
Kuva 158 TK02 LTO-roottorin harjakset kuluneet, LTO-osan ohi tapahtuu ohivuotoa ja lämmöntalteenoton hyötysuhde heikkenee.

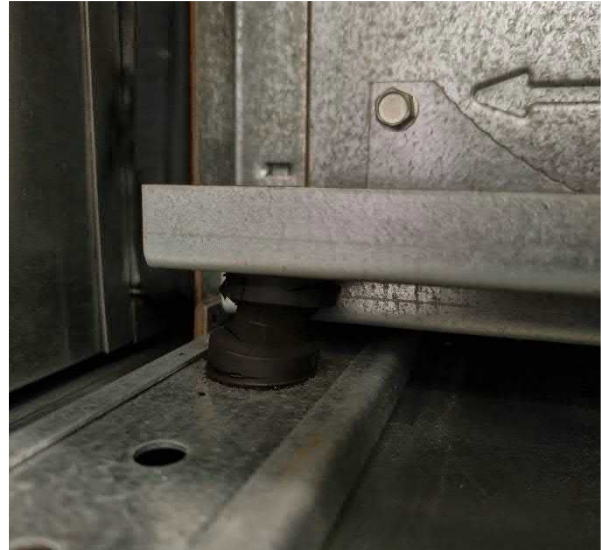
Kuva 159 TK3 puhallinjaluksen vaimennuskumi rikki.

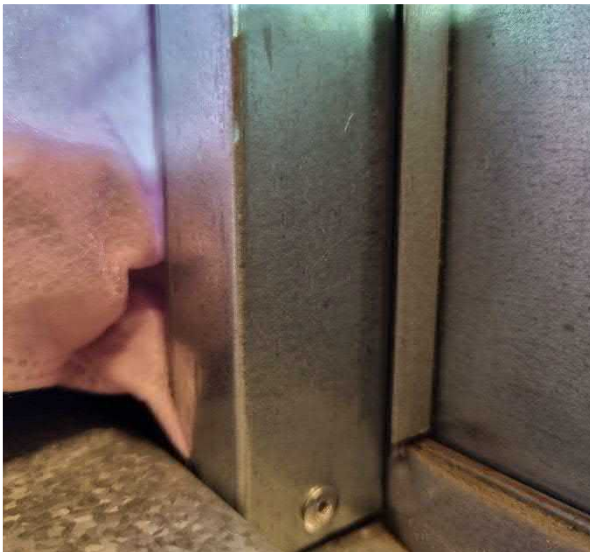
Kuva 160 TK3 suodatinosassa havaittiin epätiiveyttä ja ohivuotoa.

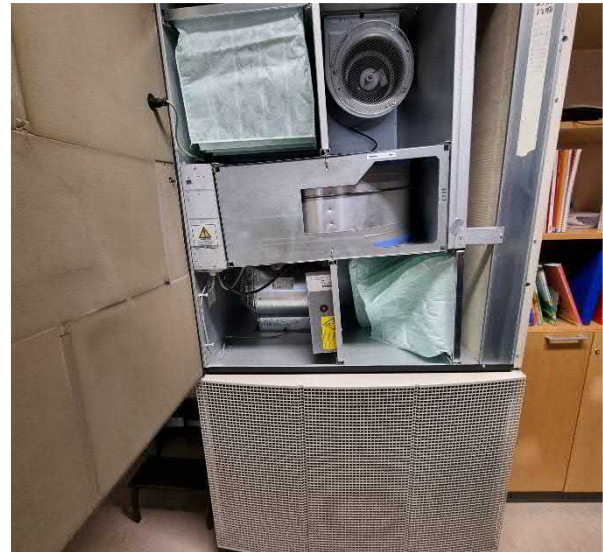
Kuva 164 Kiinteistönhuollon mukaan viimevuosina puhaltimia on jouduttu vaihtamaan useisiin CACA-mallin koneisiin.

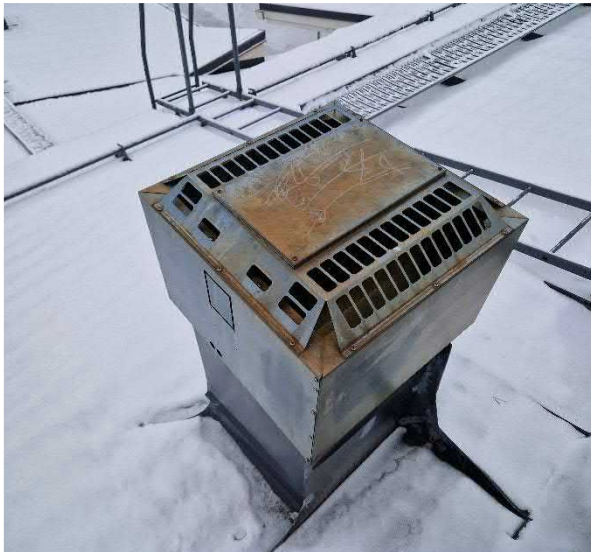
Kuva 171 Huippuimureiden laatat ovat kuluneet ja niiden tunnuksset/palvelualueet eivät ole vesikatol

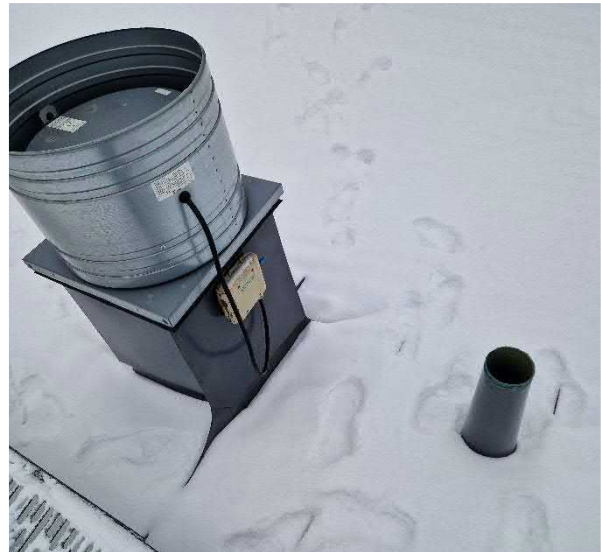
Kuva 172 lältään uudempi huippuimuri.

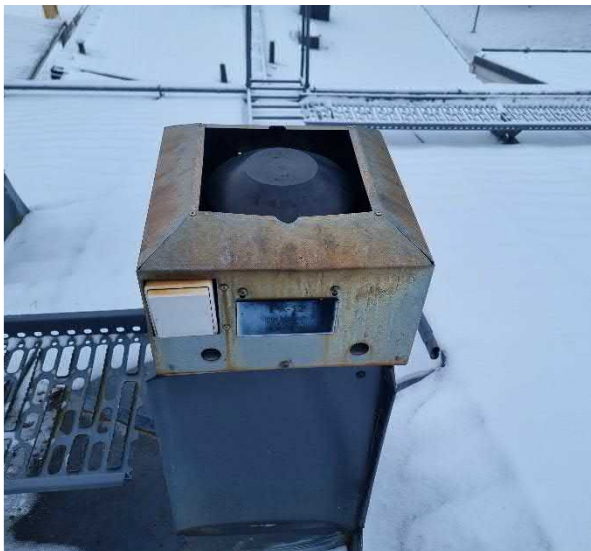
Kuva 173 PK-12 hissikuilun erillispoistopuhallin.

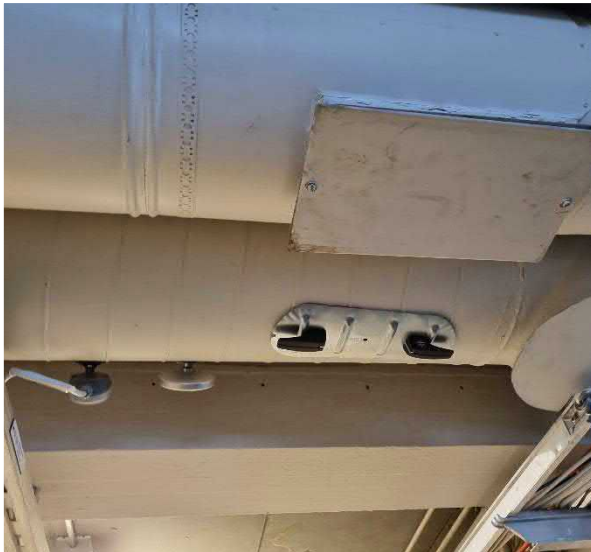
Kuva 175 Ala-asteen kellarikerroksen teknisten työn tilojen siirtokanavistoja. Puhdistusluukku on lisätty jälkeinpäin.

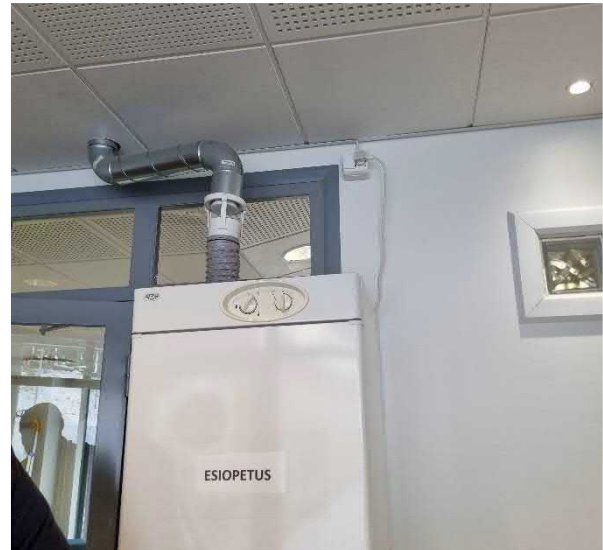
Kuva 176 A2-osalla kuivauskaappien poistokanavistoja on lisätty laitteille.

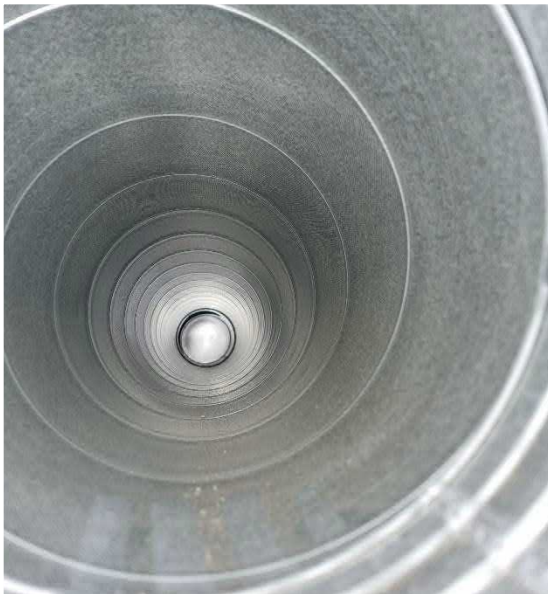
Kuva 177 Luokan 140 tulokanavisto oli aistinvaraisesti tarkastellen melko puhdas.

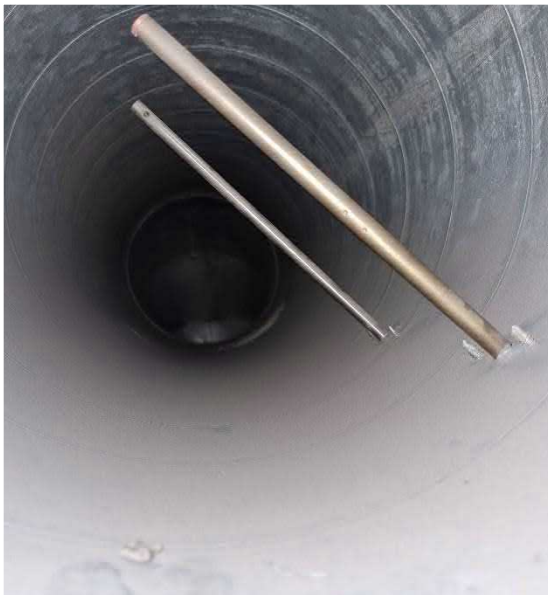
- Alkuperäisiin kanavalinjoihin on tehty useampaan otteeseen pieniä muutoksia ja kanavisto-osia on uusittu.
- Kanavistojen puhtaustaso oli tarkastetuilta osin vaihtelevassa kunnossa. Kellarikerroksen teknisten työn luokkien kanavistoissa havaittiin merkittävää pölykertymää kanavistossa. 1. ja 2. kerroksen luokkatiloja palvelevissa kanavistoissa aistinvaraisesti tarkastellen kanaviston puhtaustaso oli hyvällä tasolla.

Kuva 181 Teknisen työn luokkien poistoilmakanavat ovat puhdistuksen tarpeessa.

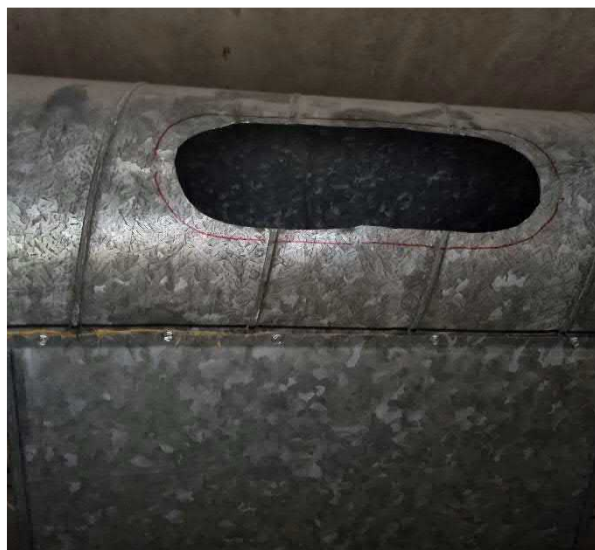
Kuva 184 Käytävän alakatosta paljastui ilman puhdistusluukku oleva kanavaosa.

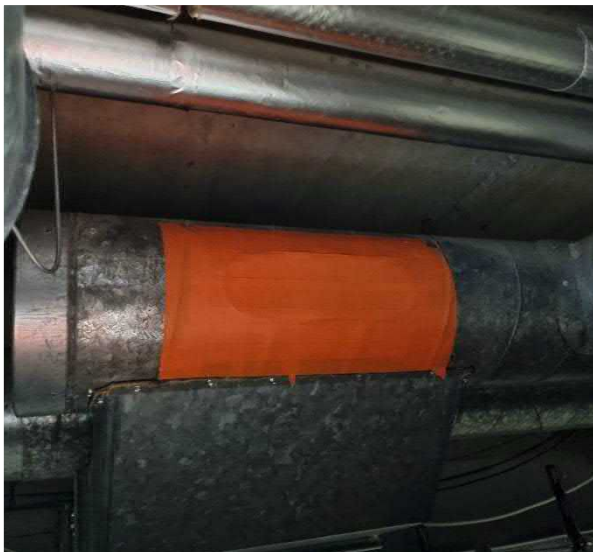
- TK10/PK10.1 vaikutusalueella olevat säätö- ja palopellit ovat alkuperäisiä ja teknisen käyttöikänsä ylittäneet.
- B-osan tarkasteltavat kanavaosat ovat pääosin TK-10/PK-10.1 ja TK03 iv-koneiden vaikutusalueella. Kanavistopuhdistustarkastuksen yhteydessä havaittaviin avoin puhdistusluukku alakatossa, joka on luultavasti jäänyt peittämättä puhdistusluukulla mittaus-, säätö- tai huoltotöissä. Avoin luukku teipattiin umpeen tutkimusten aikana.

Kuva 185 Avoin puhdistusluukku teipattiin umpeen.

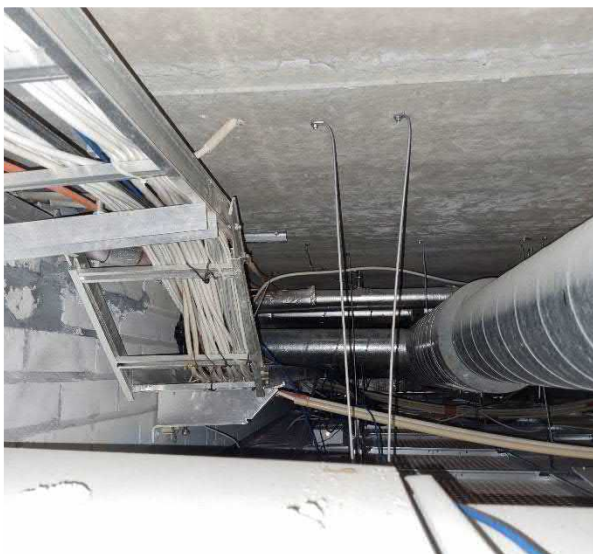
Kuva 187 C-osan 1.kerrosn käytävän alakatosta otetussa kuvassa havaittiin iv-kannakointien olevan osittain reikänauhalla kannakoituja.

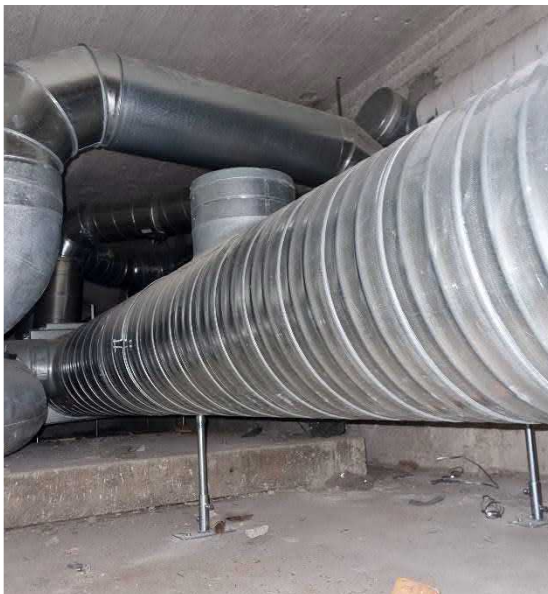
Kuva 188 D- ja A1-osan taitteen 2.kerroksen alakatosta on käynti iv-kanavatilaan. Kanavatilaan pääsy vaikeakulkuinen.

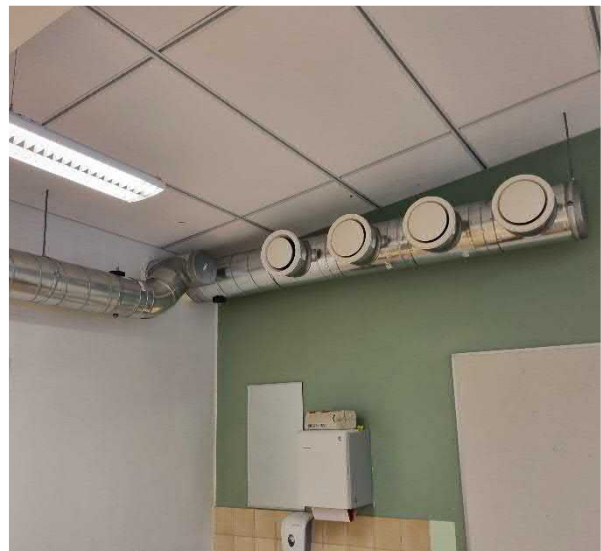
Kuva 192 A1-osan luokkatilojen ilmanvaihdon toteutusta. Kanavat ovat uudempaa tuotantoa, päätelaitemuutoksia on tehty jollain aikavälillä.

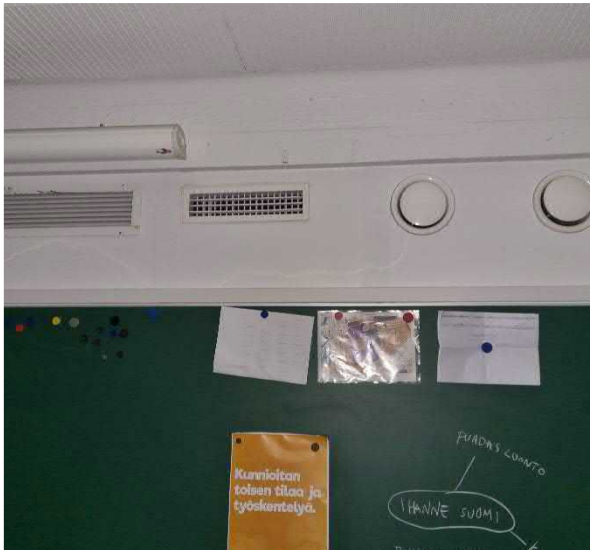
- Alkuperäisten seinämällin päätelaitteiden säädettävyys on nykyaikaisia päätelaitteita heikompi ja vaatii usein kanavahaaraan asennettavan erillisen säätölaitteen. Samalla myös laitteiden äänitaso ja ääneneristävyys ominaisuudet ovat nykyisiä laitteita selvästi heikommat.

Kuva 193 Ala-asteen kellarikerroksen opetustilan tulo- ja poistoilmapäätelaitteet seinällä vierekkäin. Tuloilman heittokuvio ei huuhtelee luokan peräosaa.

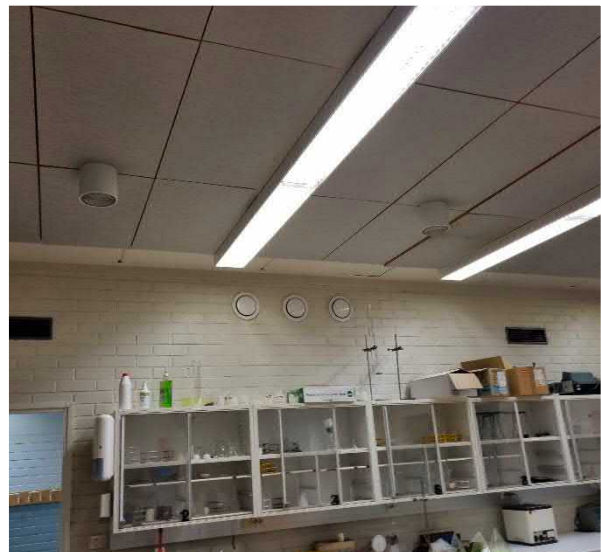
Kuva 200 Fysiikka ja kemian luokan Y111 tulo- ja poistoilmapäätelaitteet ovat alkuperäisiä seinämällisiä, joiden äänieristevillat ovat lähtötietojen perusteella uusittu/vaihdettu polyesterimateriaaliin.

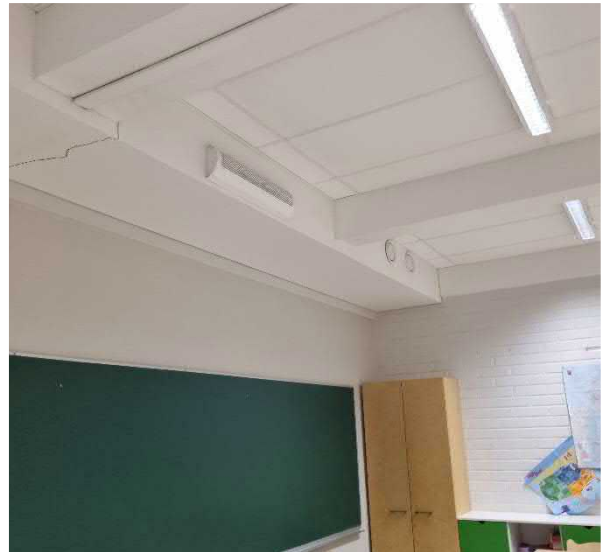
Kuva 202 B-osan 2.kerrosen luokkatilojen ilmanvaihtoventtiilit ovat seinämällisiä.

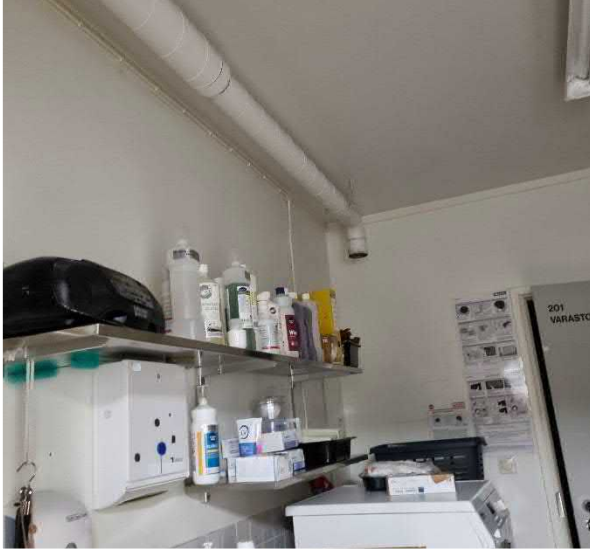
Kuva 203 Siivouskeskuksesta 202 puuttuu poistoilmaventtiili.

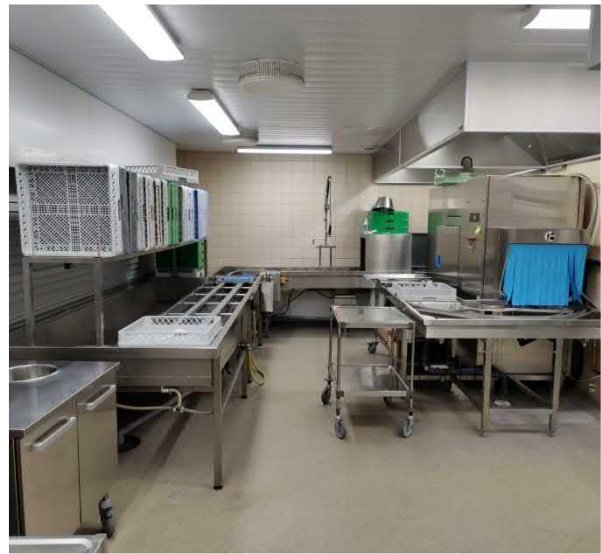
Kuva 206 Keittiön huuvat ovat Climecon-merkisiä. Aistinvaraisesti tarkestellen huuvat ovat hyväkuntoisia ja siistejä.
