Tutkimusmenetelmät

Kohteen osoite	Tilaajan tiedot
Koulutie 2, 21500 Piikkiö	Kaarinan Kaupunki
Rakennevauksen syy	
Kosteus- ja sisäilmatekninen kuntotutkimus

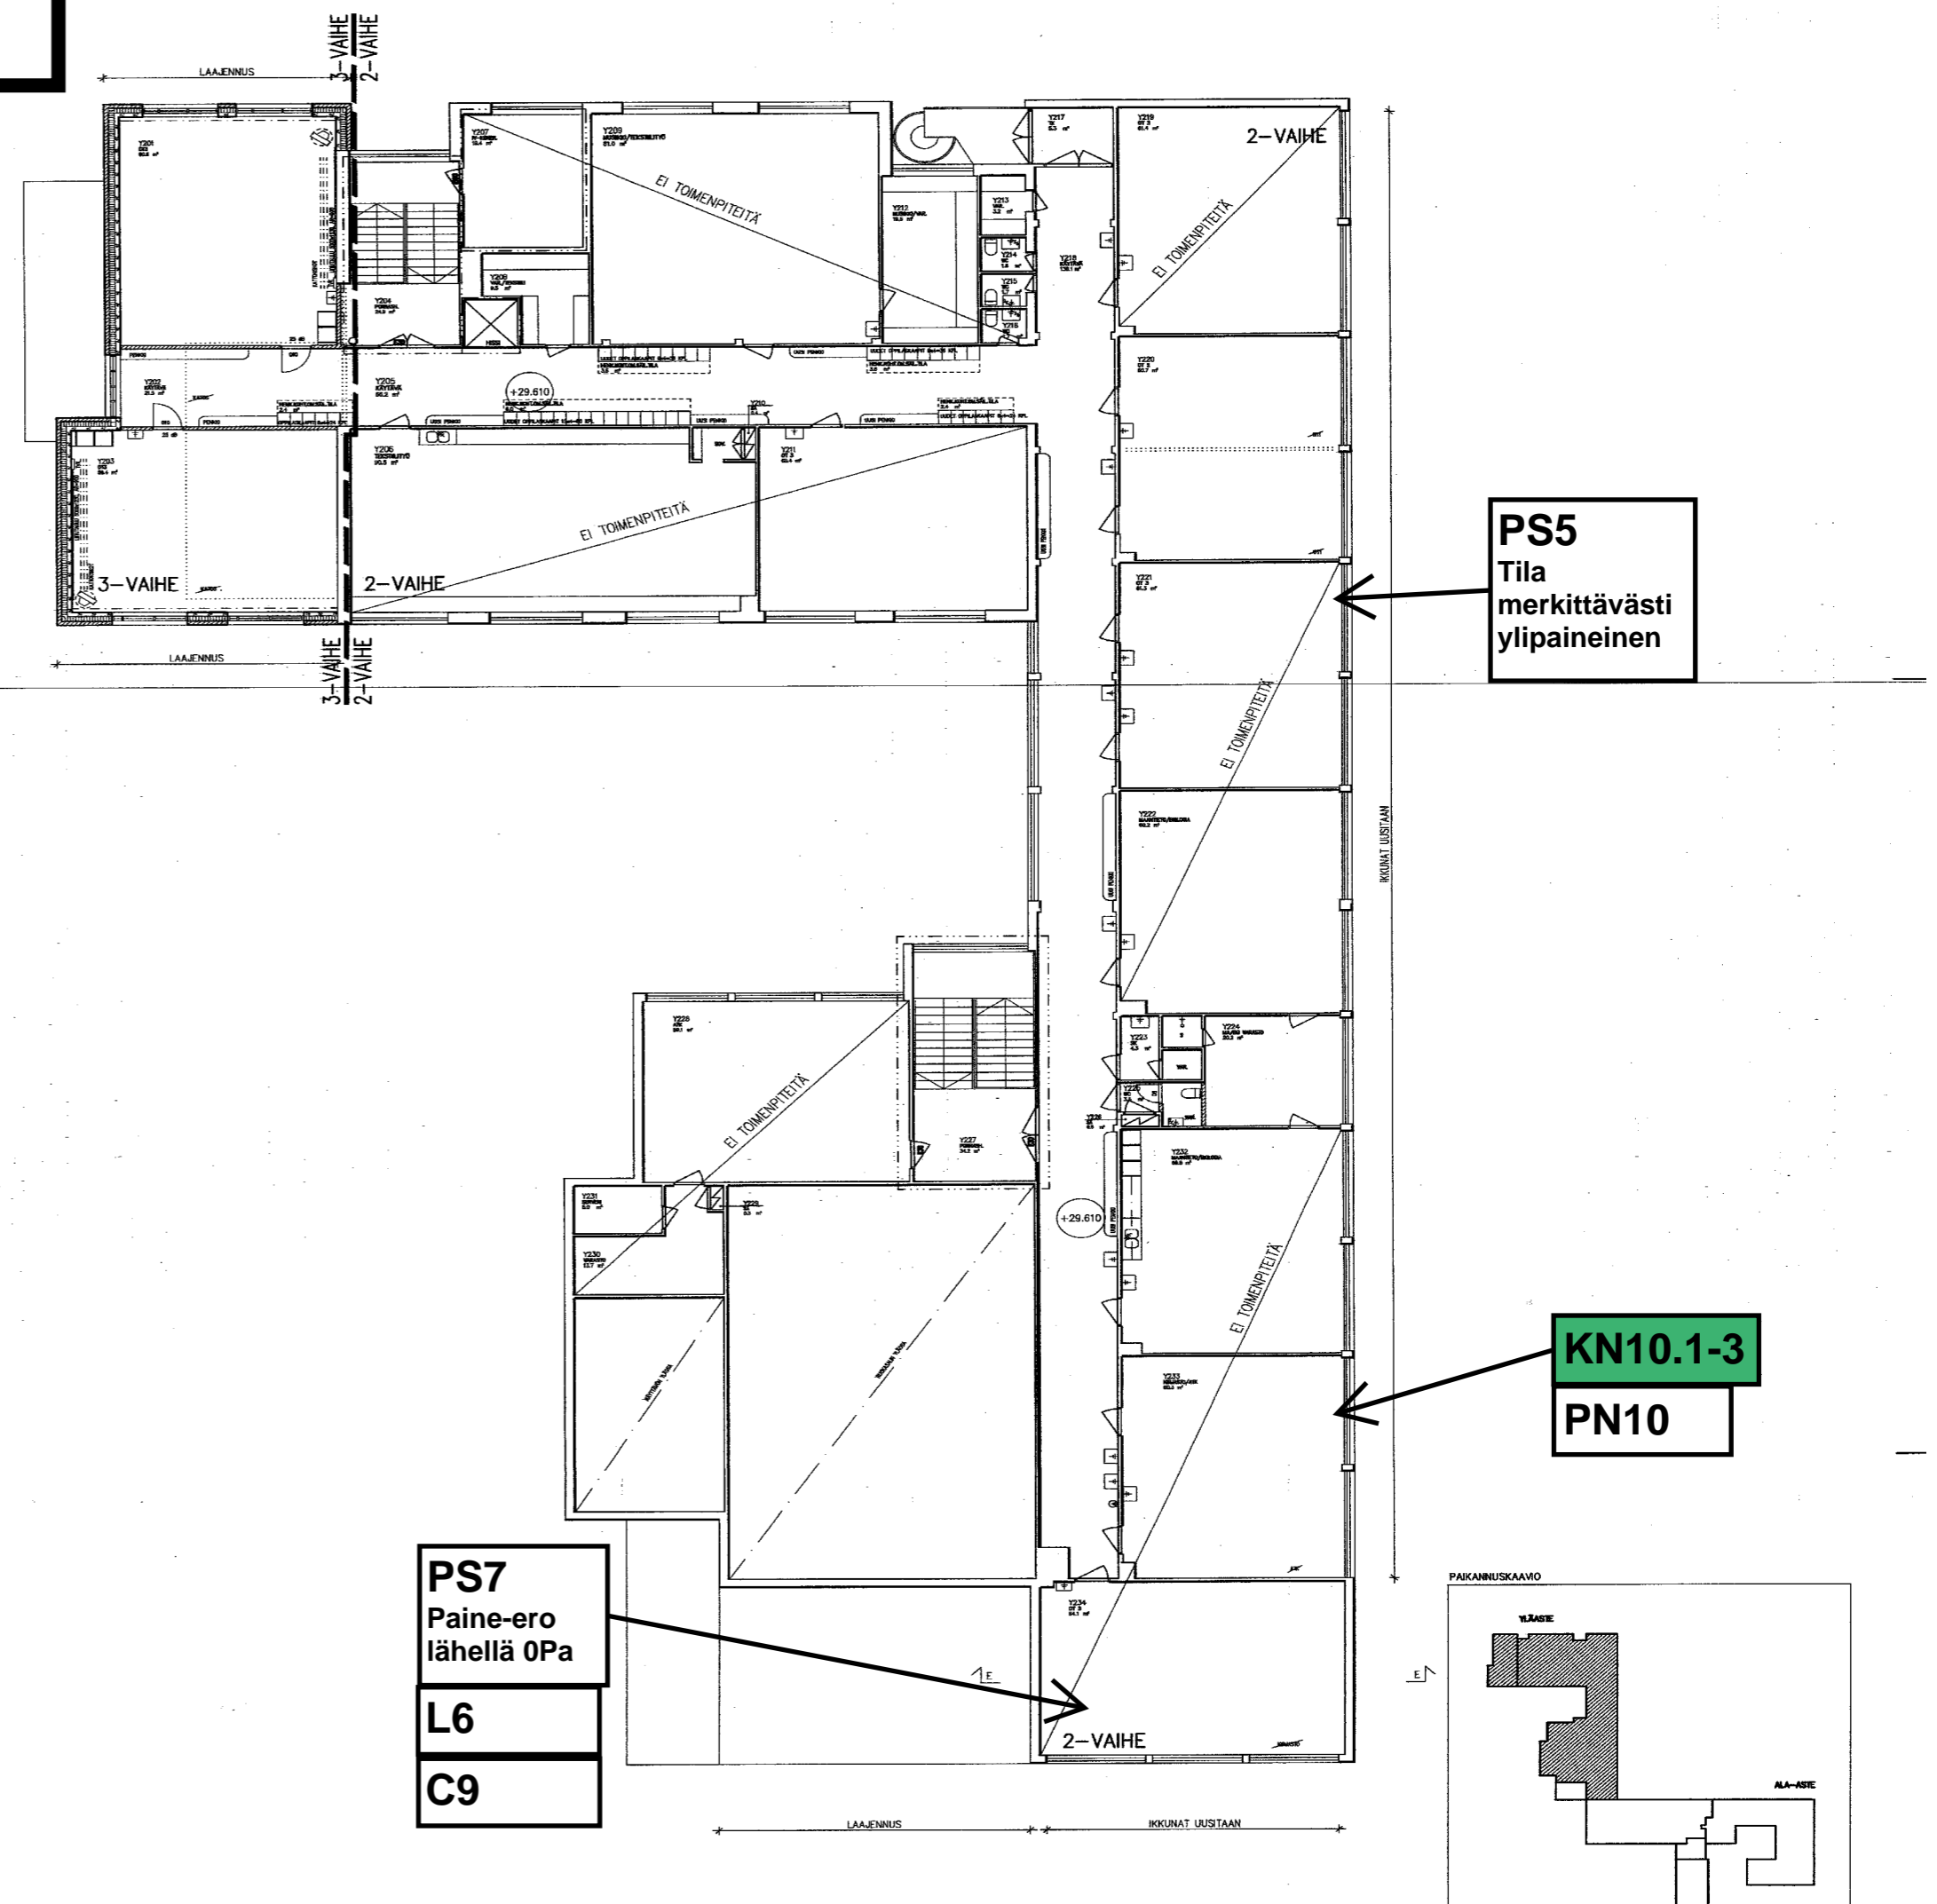
PS5
Tila
merkittävästi
ylipaineinen

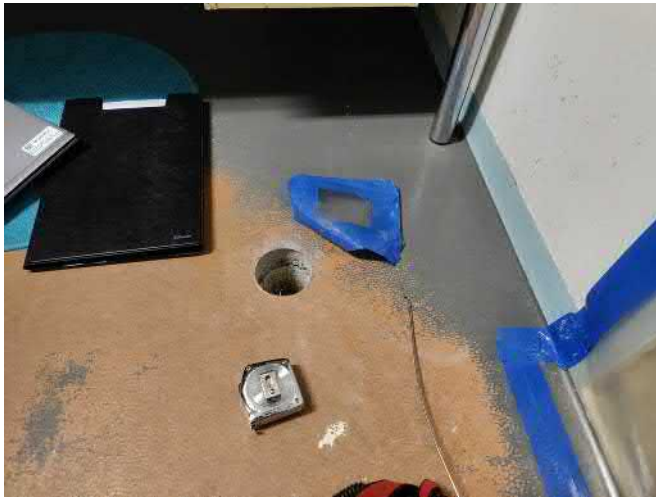
Kuva 1

Rakenneavaus nro	Tila	Avaustyyppi
AP1.1	Y003	Timanttiporaus 75 mm
Rakennetyyppi nro	Vastaako suunnitelmia	Rakennekuvaus
AP1	-	Muovimatto 60mm pintabetonilaatta 80mm eps 100mm pohjabetoni Täyttöaines (sora / hiekka)

Täyttöaines hienojakoista maa-ainesta.
 Ilmayhteys eristetilasta maanvastaisten seinien sisäpuoliseen eristetilaan.

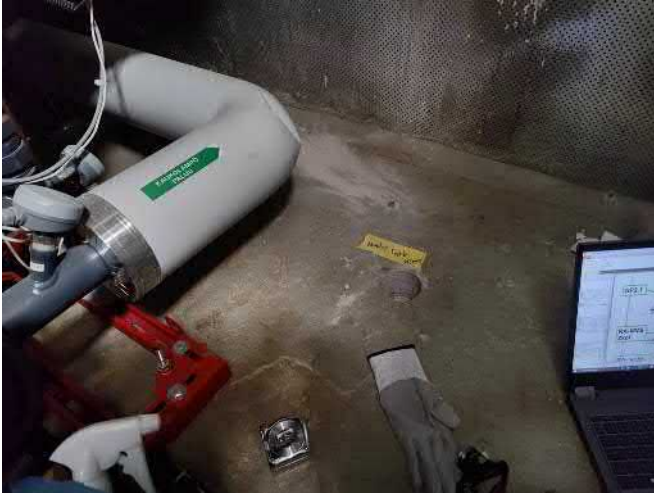
Kuva 3

Rakenneavaus nro	Tila	Avaustyyppi
AP2.1	Y024	Timanttiporaus 75 mm
Rakennetyyppi nro	Vastaako suunnitelmia	Rakennekuvaus
AP2	-	90mm Betoni 50mm eps 100mm betoni Täyttöaines (sora)

Täyttöaines painunut hiukan.

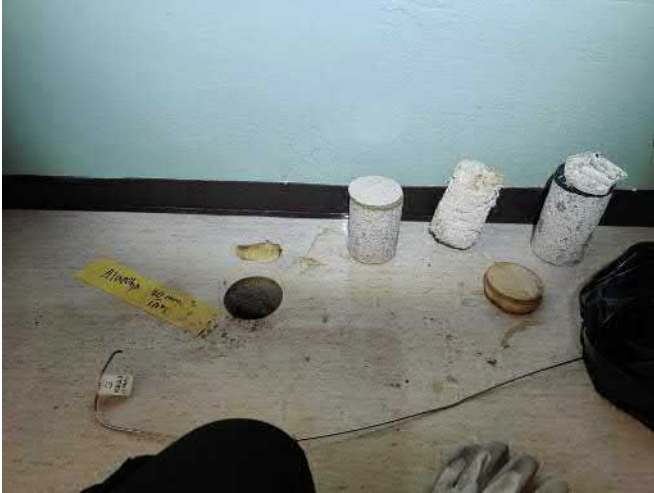
Kuva 5

Rakenneavaus nro	Tila	Avaustyyppi
AP3.1	046 ot3	Timanttiporaus 75 mm
Rakennetyyppi nro	Vastaako suunnitelmia	Rakennekuvaus
AP3	-	Muovimatto 100mm betonilaatta Rakennuspaperi N. 120mm kevytbetoni Bitumisively 120mm betoni Lauta / puu Tyhjä tila / tekniikkakanaali

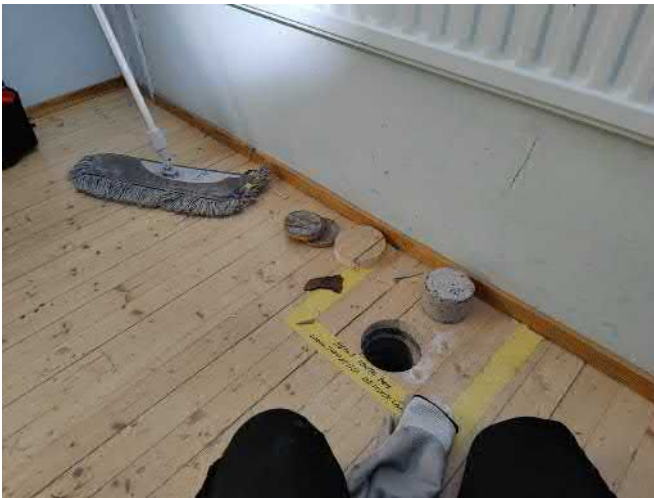
Kuva 14

Avauskohdassa kulkee tekniikkakanaali. Mikrobiperäistä hajua kanaalissa. Ruosteista putkea kanaalissa. Kosteusvaurioituneita rakennekerroksia kanaalissa.

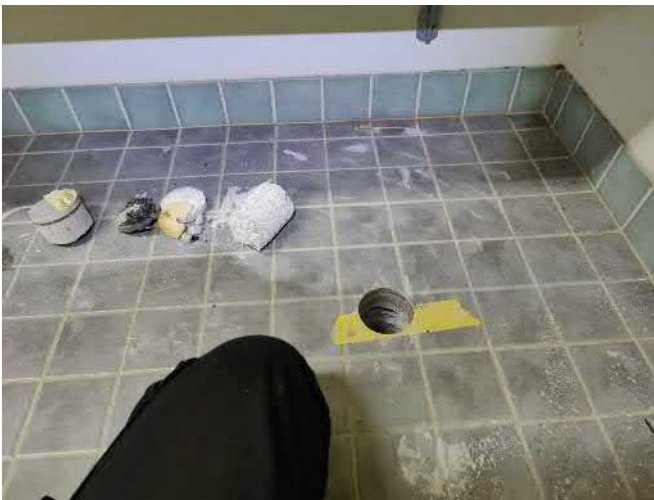
Kuva 16

Ei poikkeavaa. Maa- aines painunut.

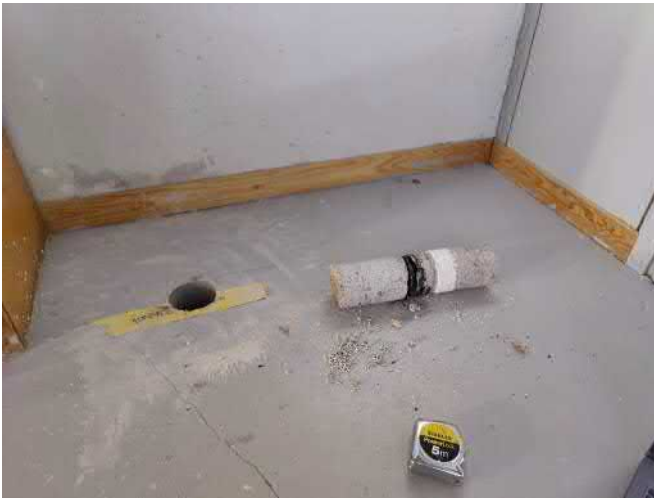
Kuva 19

Ilmanvirta sisätilojen suuntaan avauksesta. Täyttöaines painunut hieman. Hienojakoista maa-ainesta.

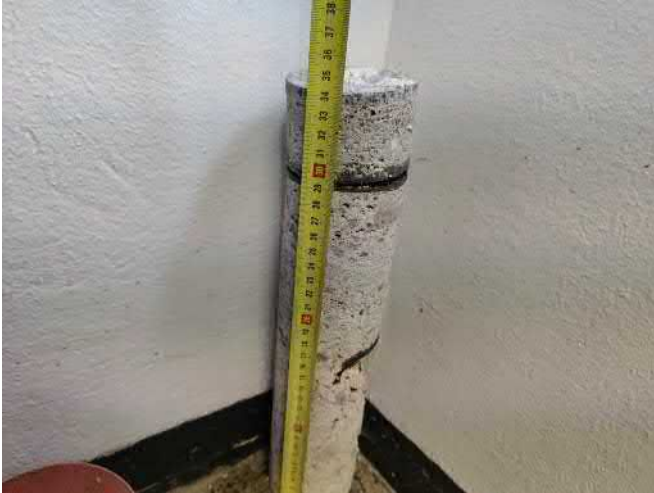
Kuva 21

Lastusementtilevy pohjalla.

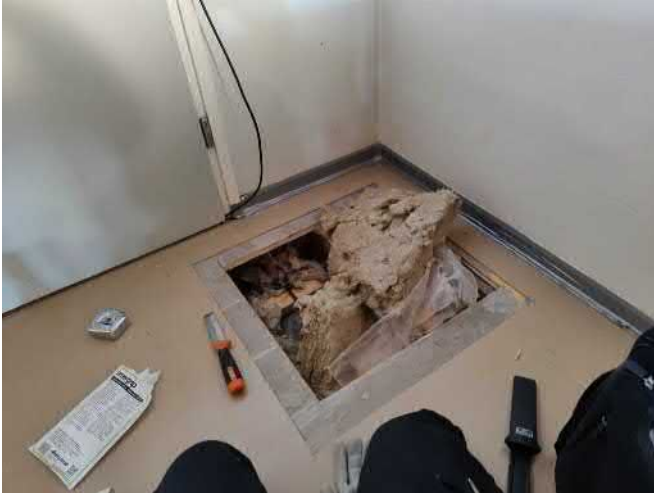
Kuva 23

Mikrobiperäistä hajua. Ei ilmatiivis rakenne. Reuna-alueilta ilmayhteys sisätiloihin. Villassa vauriojälkiä, värimuutoksia. Bitumisively ei ulotu reuna-alueelle asti. Pintakosteuskartoituksessa poikkeavaa lukemaa .

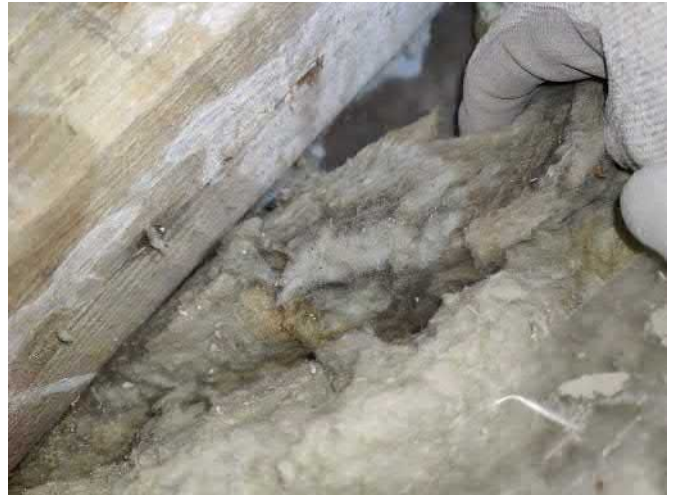
Kuva 26

Huomio/havainto
Epätiivis rakenne. Vauriojälkiä värimuutoksia eristeessä. Muovikalvo alapinnalla ja yläpinnassa. Kosteusjälkiä puurakenteissa.

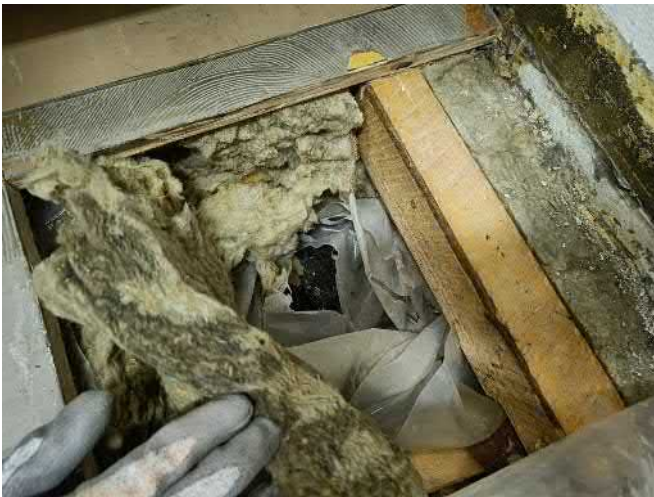
Kuva 27

Eristeessä värimuutoksia ja kosteusjälkiä. Rakenne on epätiivis reuna-alueilta. Eristekerroksesta ilmayhteys sisätiloihin. Ulkoseinäliittymä kohdassa vanhaa vaurioitunutta puutavaraa.

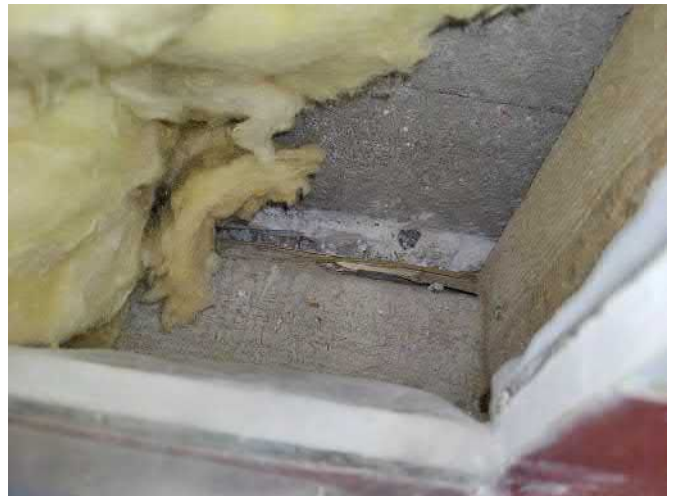
Kuva 41

Viitteitä kosteusrasituksesta kuten kalkkihärmää ulkokuoren betonirakenteen sisäpinnassa. Mikrobiperäistä hajua. Ilmavirta sisätiloihin päin. Höyrynsulku taitettu alaohjauspuun alle. Alaohjauspuu sijaitsee lattiapinnan alla. Alapohjan EPS-eristetilaan ilmayhteys kipsilevyn taustalta.

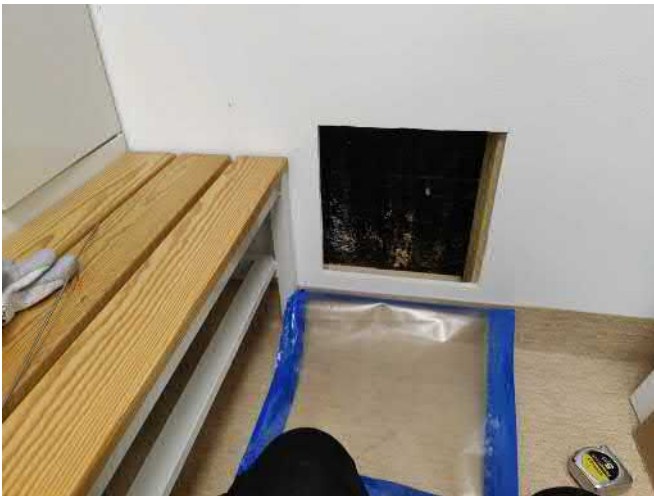
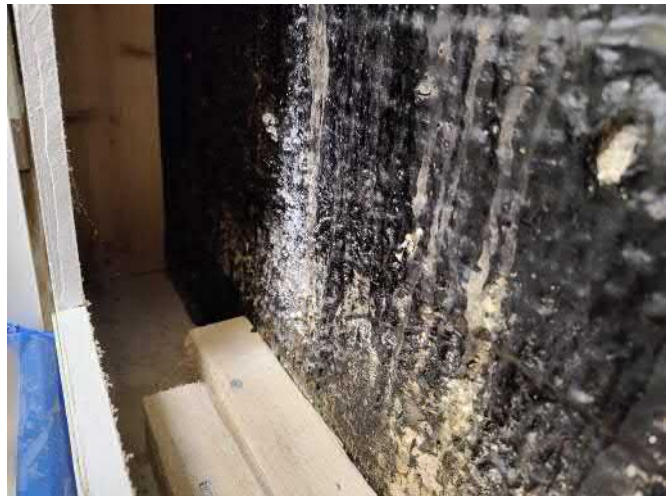
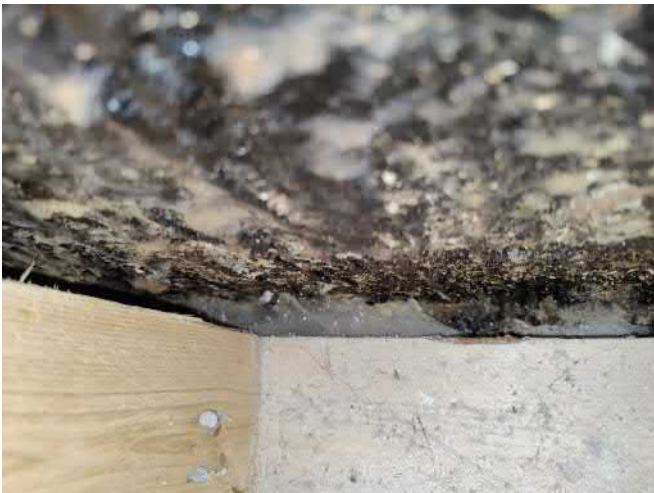
Voimakas mikrobiperäinen / kostea haju. Ilmayhteys sisätiloihin mm alakattorakenteen kautta.

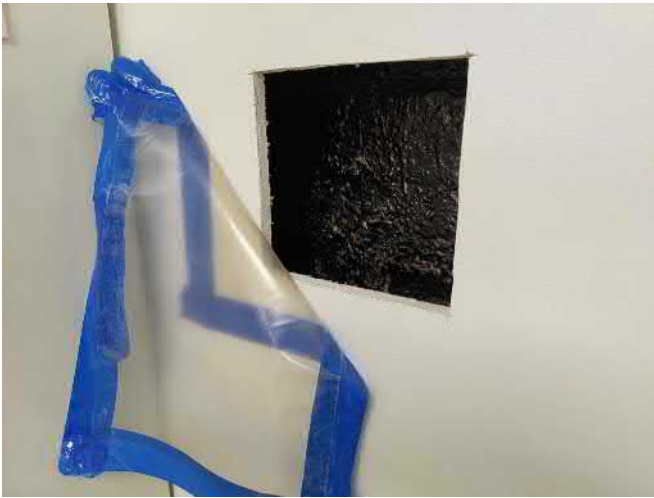
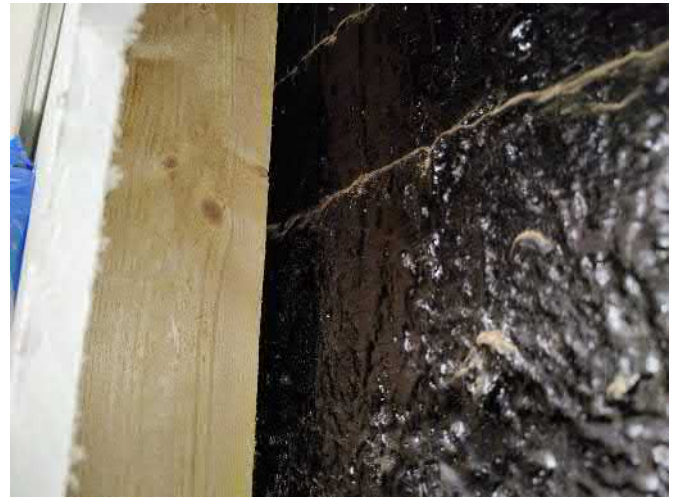
Huomio/havainto
Voimakas mikrobiperäinen haju.

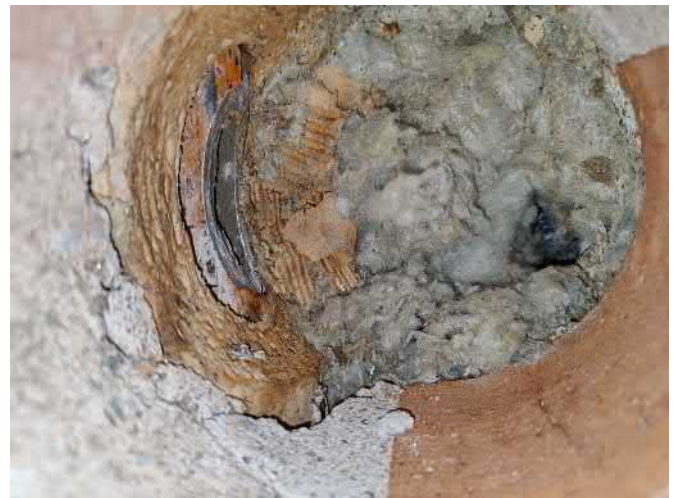
Kuva 55

Eristeessä värimuutoksia, kosteusjälkiä. Avauskohdassa kulkee vanha lämmitysputki. Eriste jatkuu lattiapinnan alapuolelle.

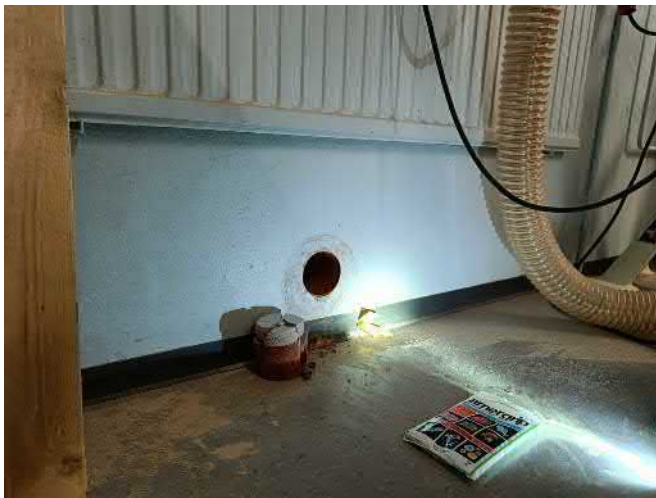
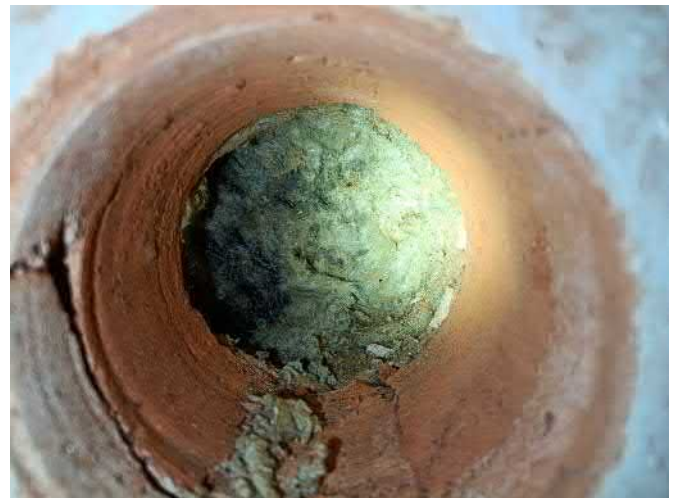
Eristekerroksessa värimuutoksia ja kosteus jälkiä. Rakenneavauksessa mikrobiperäinen haju.

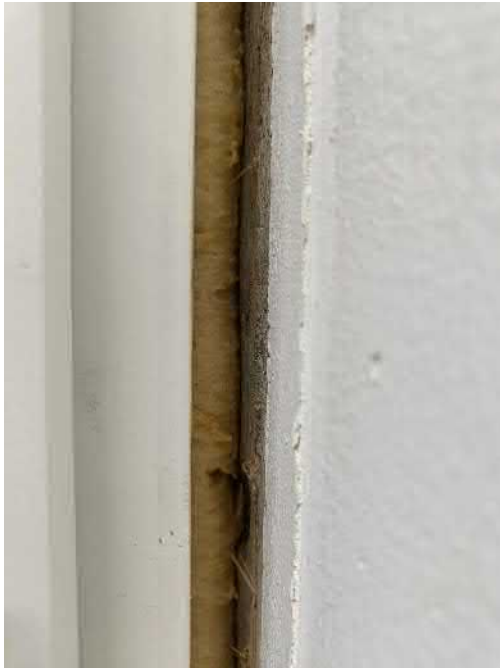
Kuva 70

Ikkunat uusittu 2006, tilkemateriaali uusittu vaihdon yhteydessä uretaaniksi. Ikkuna liittymät aistinvaraisten havaintojen mukaan epätiivit. Ikkunaliittymiä osittain tiivistetty silikonilla.

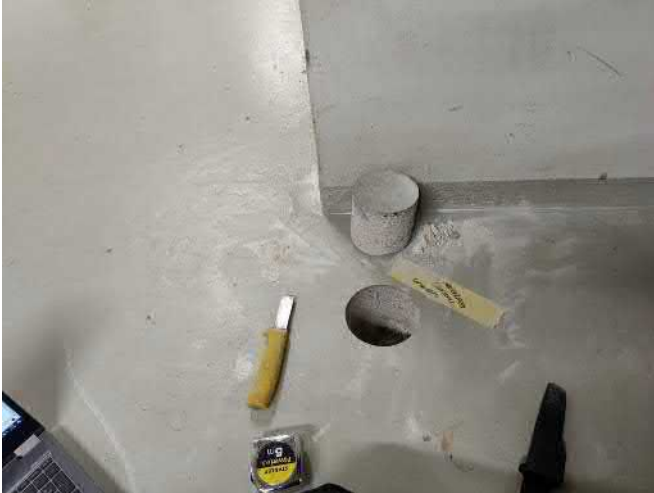
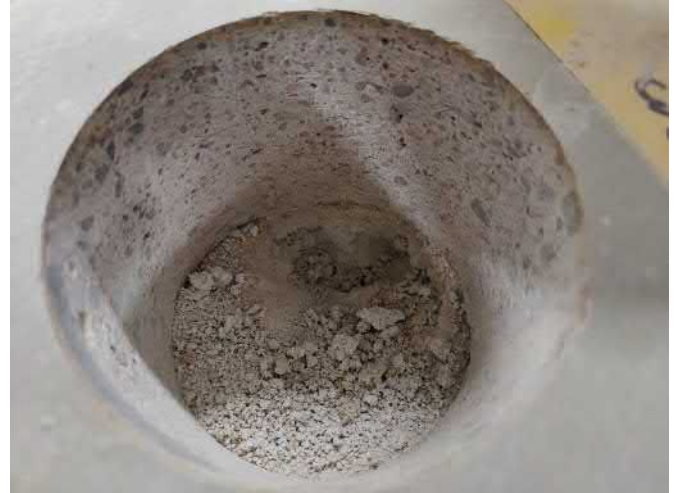
Kuva 73

Ei merkkejä vaurioista.

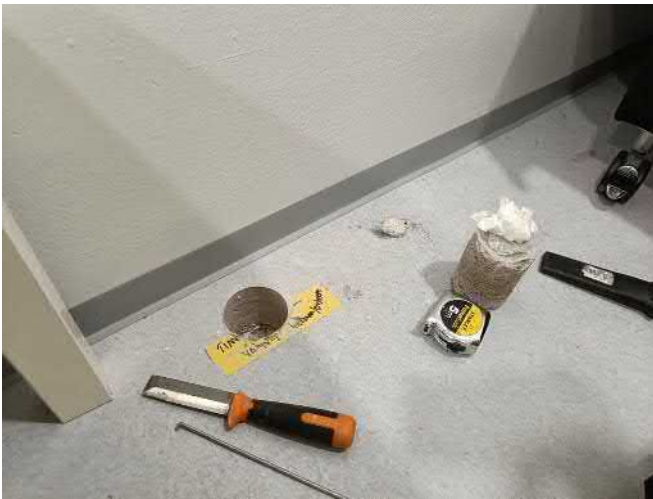
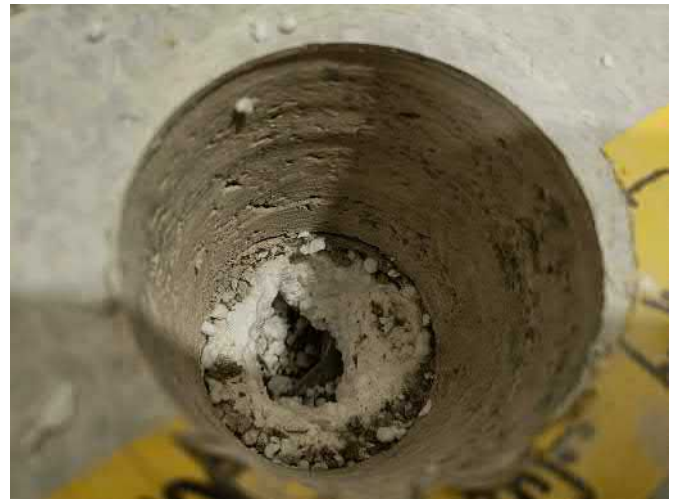
Kuva 77

Avauksen kautta ei havaittu poikkeavaa hajua tai merkkejä kosteusrasituksesta

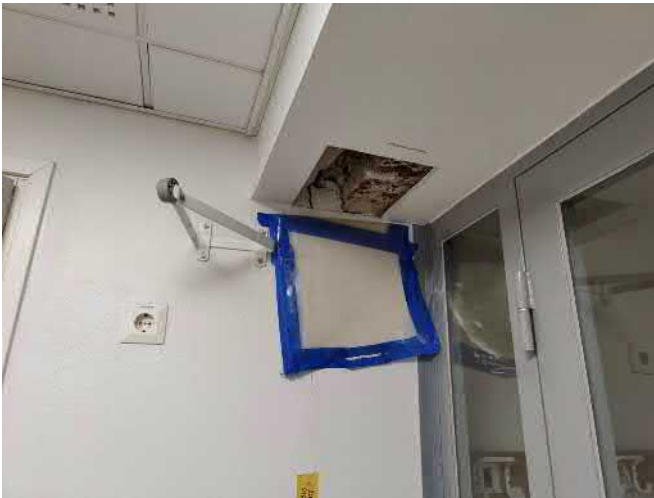
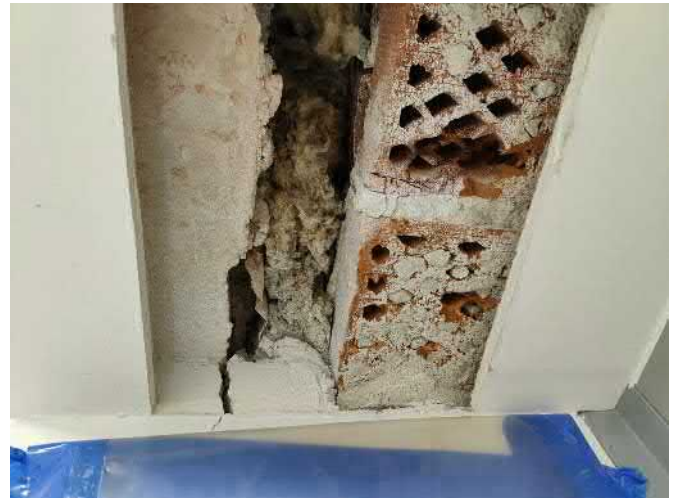
Kuva 90

Vanha ulkoseinä, nykyään väliseinä .Ilmayhteys ulkoseinästä sisätiloihin. Pystyhalkeama eristetilan kohdalla käytävällä seinässä. Tummentumaa eristeessä.

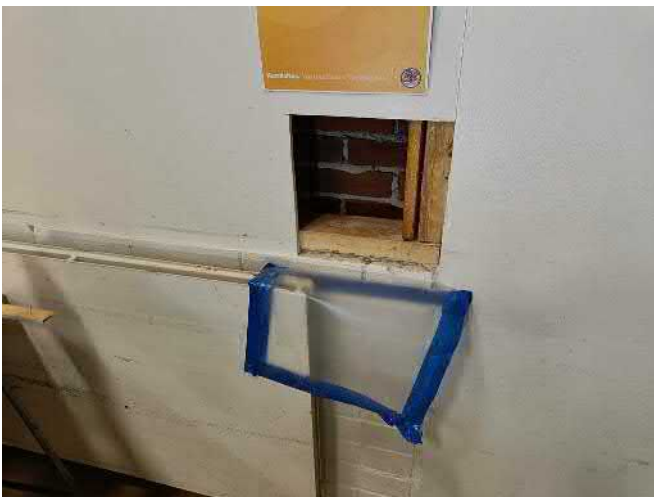
Kuva 96

Avauksen alaosassa eriste. Eristeessä värimuutoksia, tummentumaa, likaa. Rakenteessa kylmä ilmavirta. Väliseinästä todettu ilmayhteys ruokasalin alapohjarakenteeseen.

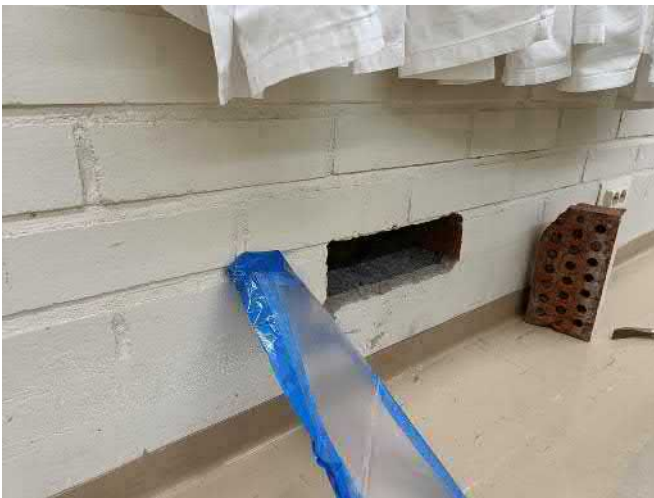
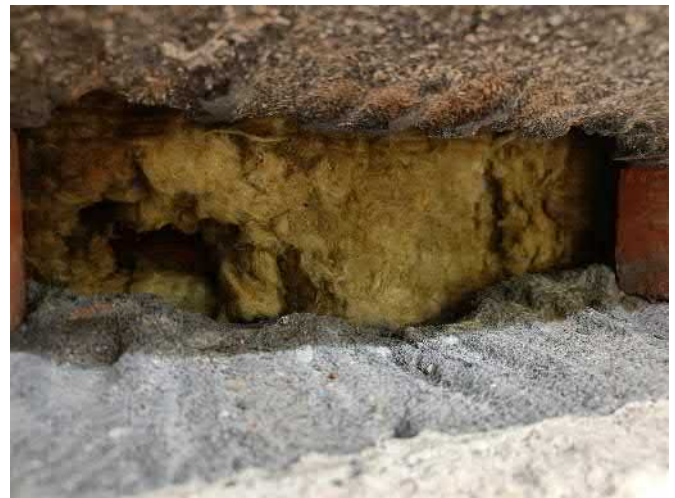
Kuva 98

Voimakas mikrobiperäinen haju avauksesta. Eristekerroksesta ilmayhteys tiiliverhouksessa olevien halkeamien kautta. Eristeessä värimuutoksia.

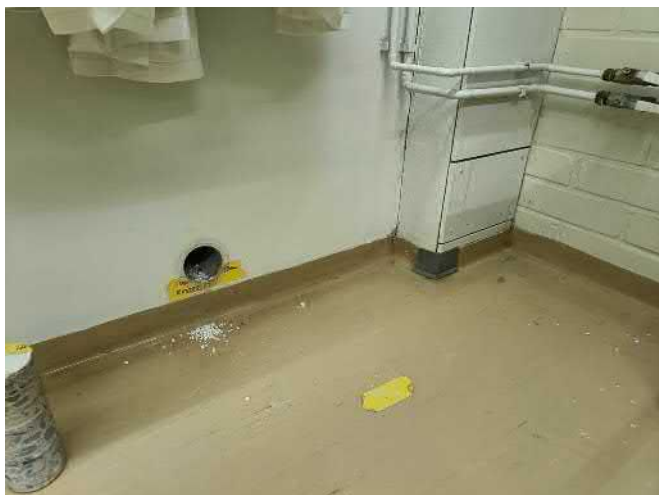
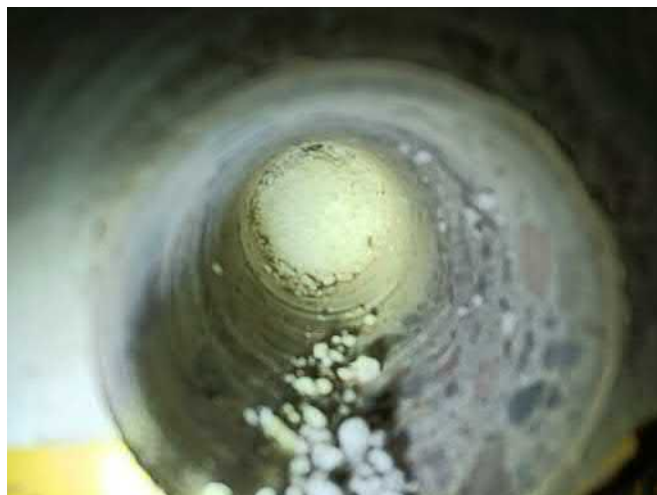
Kuva 110

Näytenumero	Näytelaji	Näytteen kuvaus
M44	Mikrobinäyte	Mineraalivilla
Tulos	Erittely näytetuloksista	
Ei mikrobivauriota

Rakennevaus nro	Tila	Avaustyyppi
VS7.3	Y106	Timattiporaus 100 mm
Rakennetyyppi nro	Vastaako suunnitelmia	Rakennekuvaus
	-	Betoni 200 EPS-eriste 100 mm

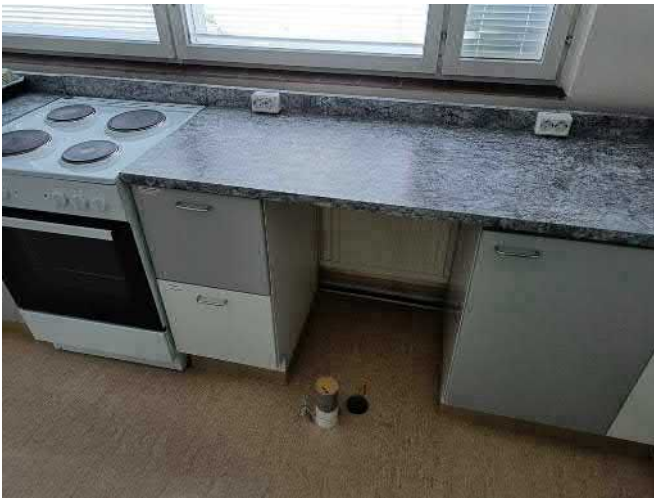
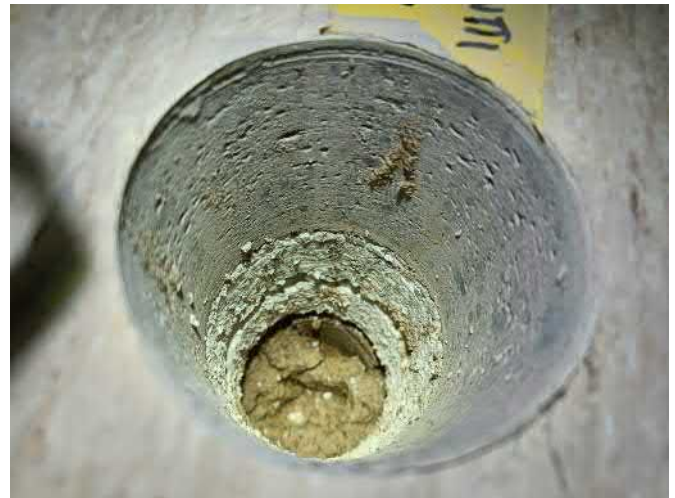
Kuva 1

Rakenneavaus nro	Tila	Avaustyyppi
AP 15.1	Y107	Timanttiporaus 75 mm
Rakennetyyppi nro	Vastaako suunnitelmia	Rakennekuvaus
AP15	-	Betoni 90 mm EPS-eriste 100 mm Täyttöaineskerros hiekka

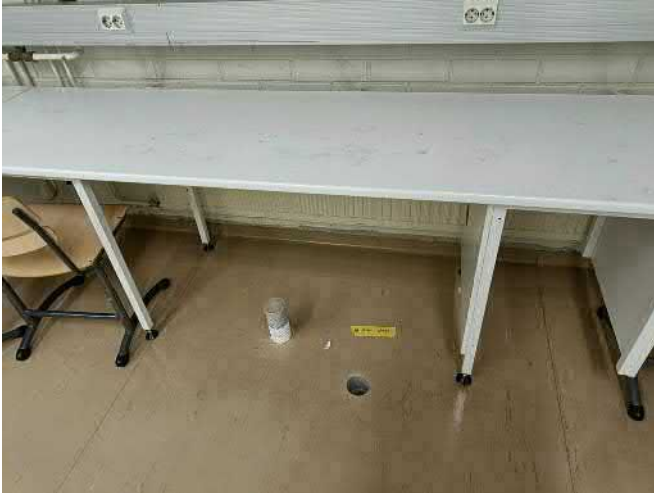
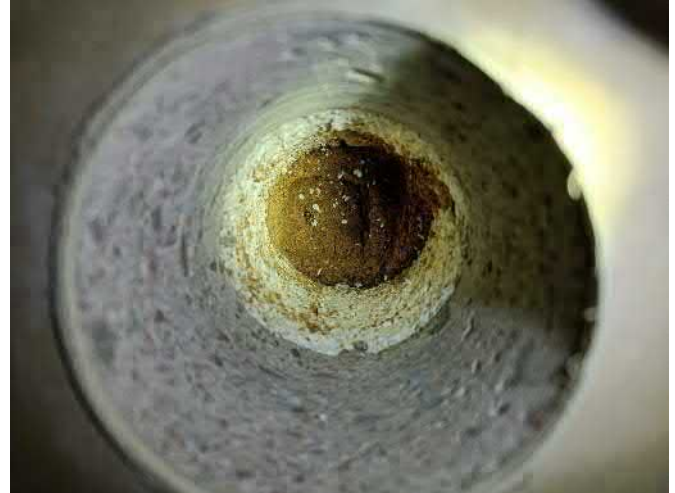
Kuva 3

Rakenneavaus nro	Tila	Avaustyyppi
AP15.2	Y106	Timanttiporaus 100 mm
Rakennetyyppi nro	Vastaako suunnitelmia	Rakennekuvaus
AP15	-	Betoni 80 mm EPS-eriste 90 mm Täyttöaines hienojakoista

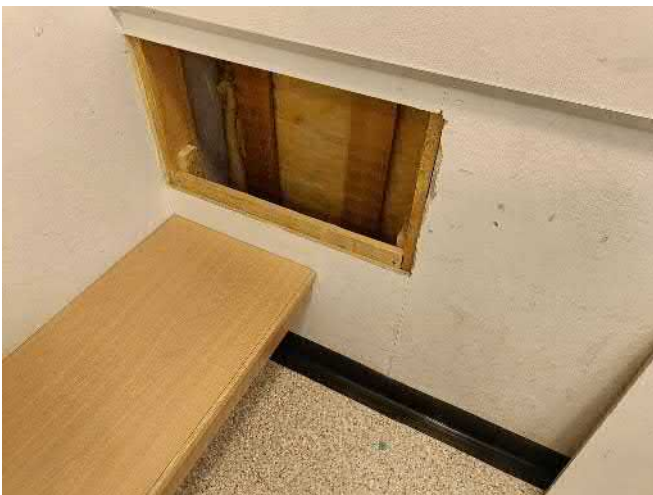
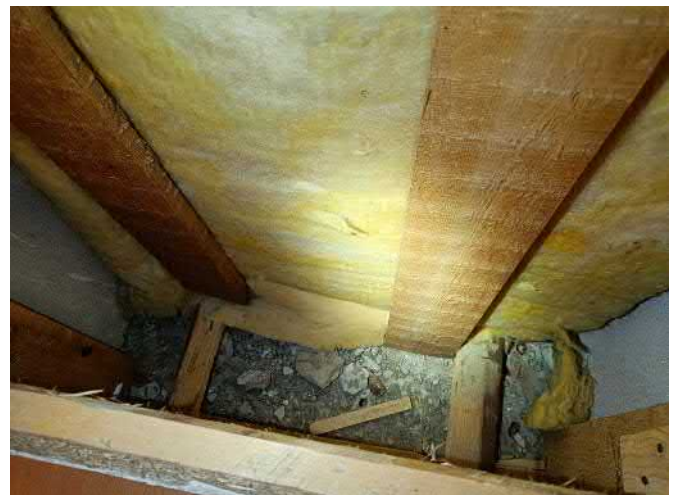
Kuva 5

Rakenneavaus nro	Tila	Avaustyyppi
US Kotelo	158 käytävä	Levyn irroitus
Rakennetyyppi nro	Vastaako suunnitelmia	Rakennekuvaus
	-	Lastulevy + Koolaus + Ilmatila 200 mm Eriste 100 mm

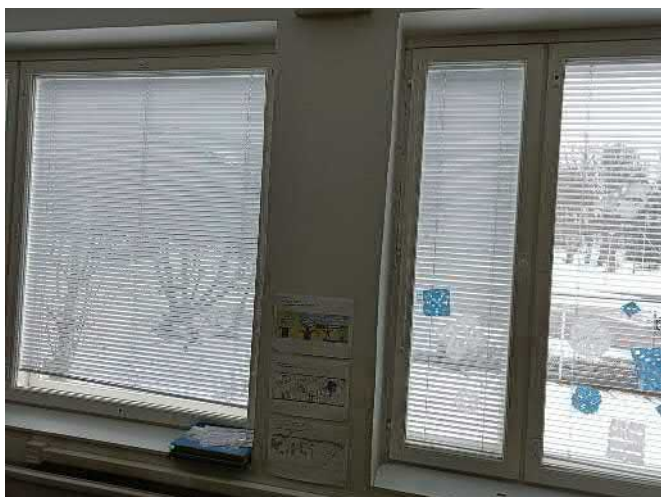
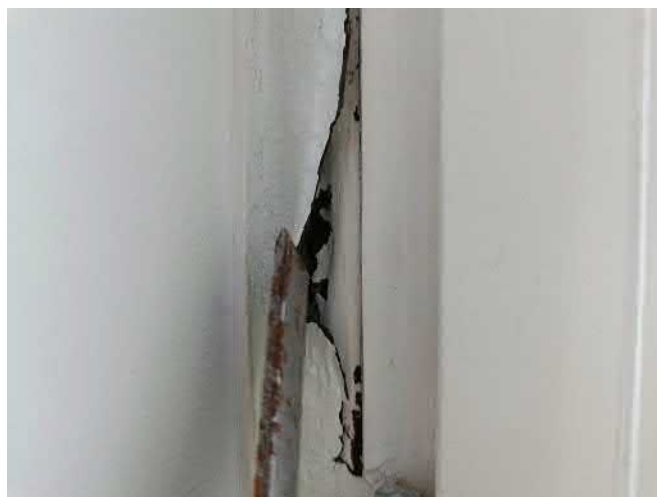
Kuva 7

Ikkunalistoituksen reuna-alueilta kittaus, joka revennyt paikoin. Havaintojen perusteella ikkunaliittymät ovat epätiivit. Tilkemateriaalina PU-vaaho

Rakenneavaus nro	Tila	Avaustyyppi
IKK8	142	Listan irroitus
Rakennetyyppi nro	Vastaako suunnitelmia	Rakennekuvaus
	-

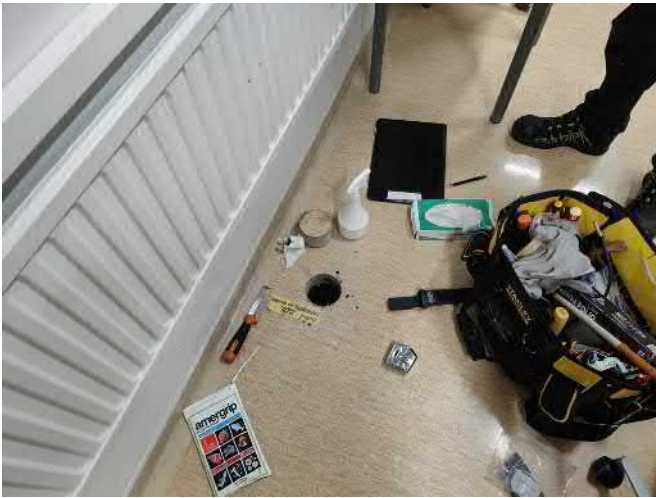
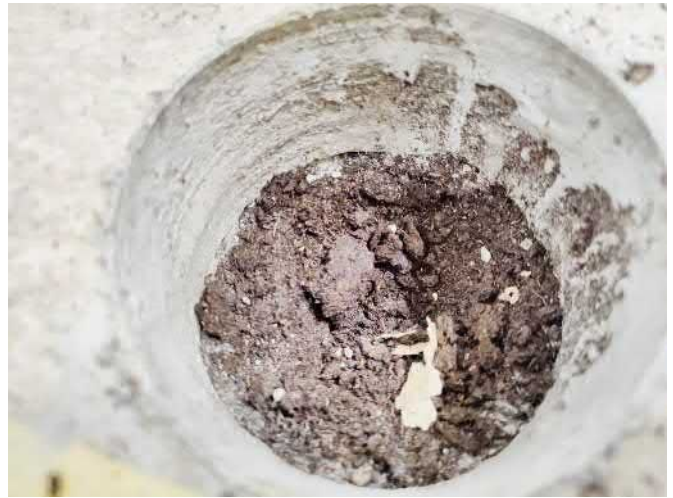
Kuva 9

Rakenneavaus nro	Tila	Avaustyyppi
VP2.1	141	Timattiporaus 100 mm
Rakennetyyppi nro	Vastaako suunnitelmia	Rakennekuvaus
VP2	-	Muovimatto Betoni 55mm Turve 30mm Betonilaatta (ei porattu läpi)

Näyttenumero	Näytelaji	Näytteen kuvaus
M54	Mikrobinäyte	Turve-eriste
Tulos	Erittely näytetuloksista	
Ei mikrobikasvua

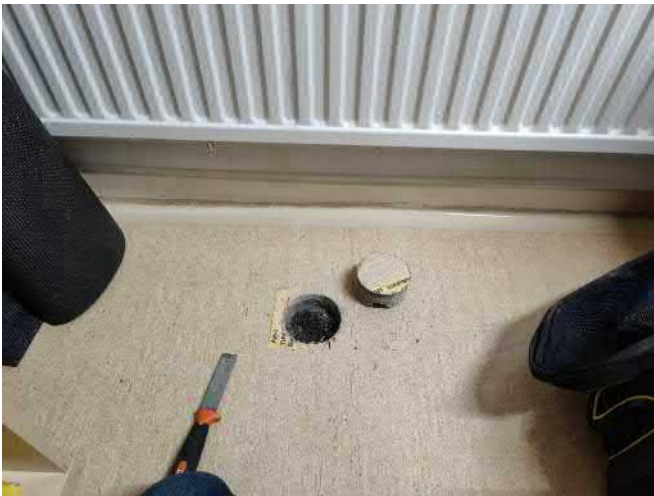
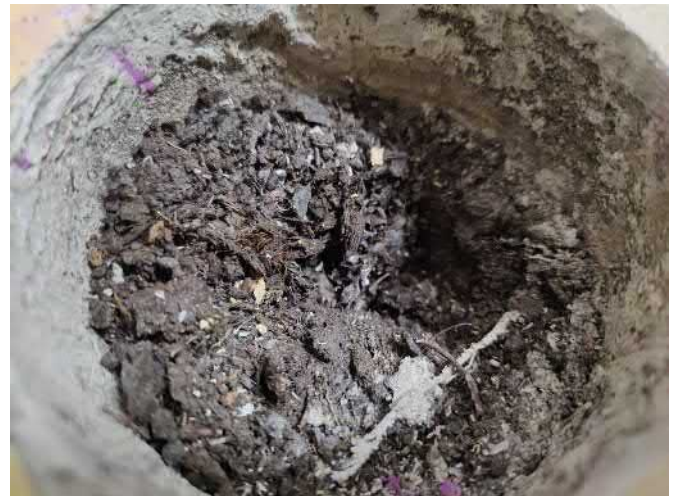
Kuva 11

Rakenneavaus nro	Tila	Avaustyyppi
VP2.2	143	Timattiporaus 100 mm
Rakennetyyppi nro	Vastaako suunnitelmia	Rakennekuvaus
VP	-	Muovimatto Betoni 55mm Turve 30mm Betoni (ei porattu läpi)

Näytenumero	Näytelaji	Näytteen kuvaus
M55	Mikrobinäyte	Turve
Tulos	Erittely näytetuloksista	
Ei mikrobikasvua

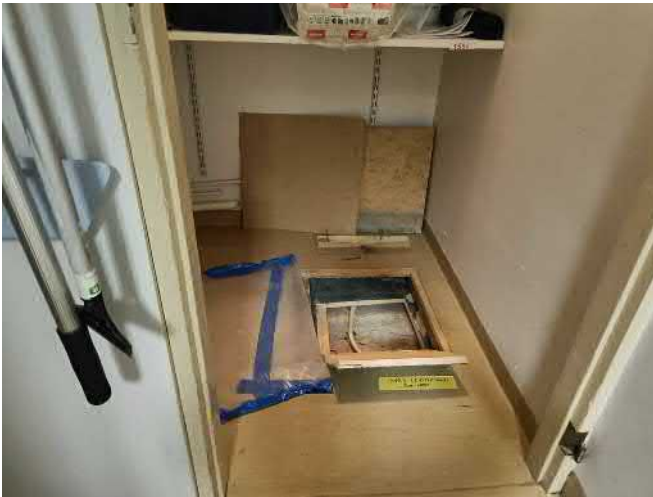
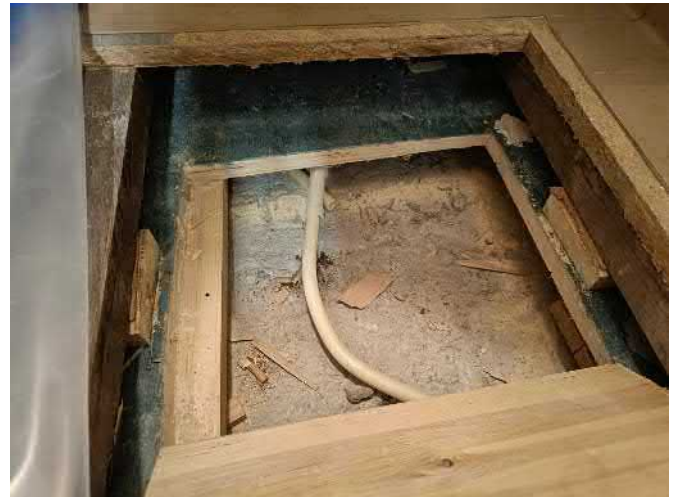
Kuva 13

Rakenneavaus nro	Tila	Avaustyyppi
VP7	Y223	Levyn irroitus
Rakennetyyppi nro	Vastaako suunnitelmia	Rakennekuvaus
	-	Muovimatto Lastulevy 21 mm Koolaus 80 mm Veden eriste Ponttilauta 22 mm Koolaus 50 mm Betoni

Ei poikkeavaa hajua tai merkkejä vaurioista.

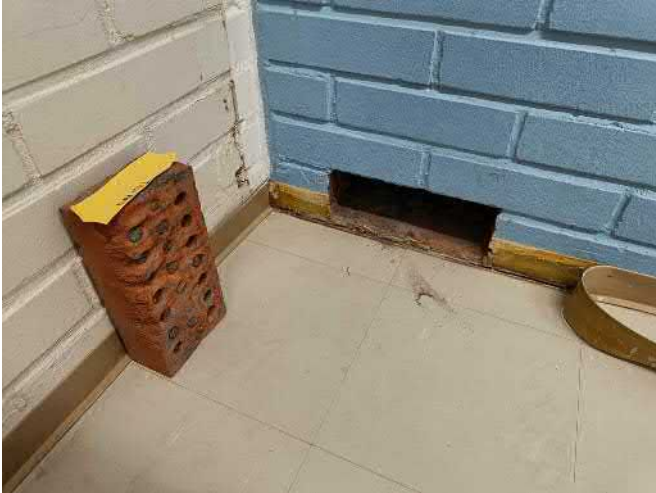
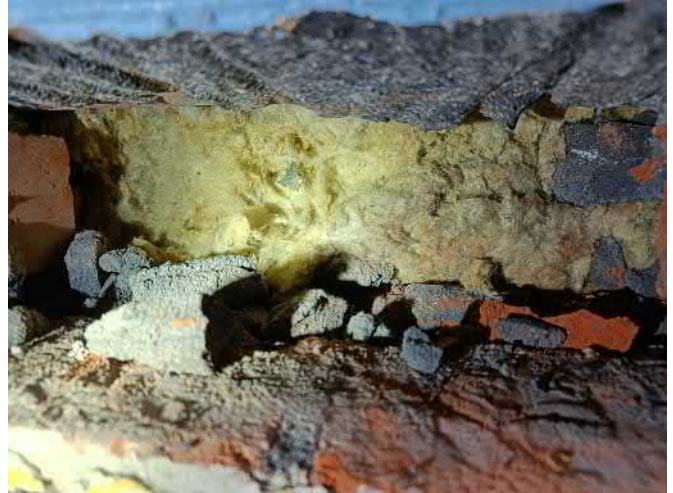
Kuva 15

Rakenneavaus nro	Tila	Avaustyyppi
VS5.4	210	Tiilen irroitus
Rakennetyyppi nro	Vastaako suunnitelmia	Rakennekuvaus
	-	Tiili 130 mm Eriste

Näytenumero	Näytelaji	Näytteen kuvaus
M49	Mikrobinäyte	Mineraalivilla
Tulos	Erittely näytetuloksista

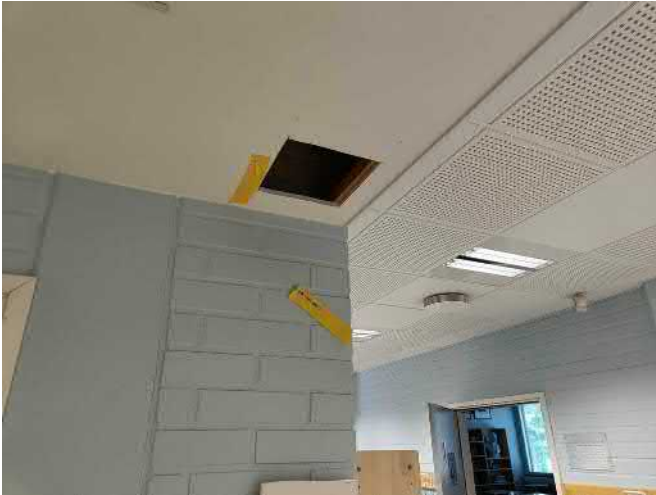
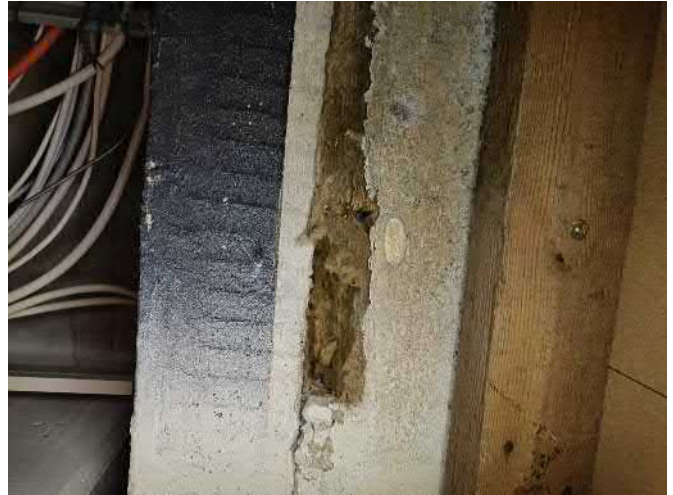
Kuva 17

Rakennevaus nro	Tila	Avaustyyppi
VS5.5		
Rakennetyyppi nro	Vastaako suunnitelmia	Rakennekuvaus
	-

Näyttenumero	Näytelaji	Näytteen kuvaus
M50	Mikrobinäyte	Mineraalivilla
Tulos	Erittely näytetuloksista

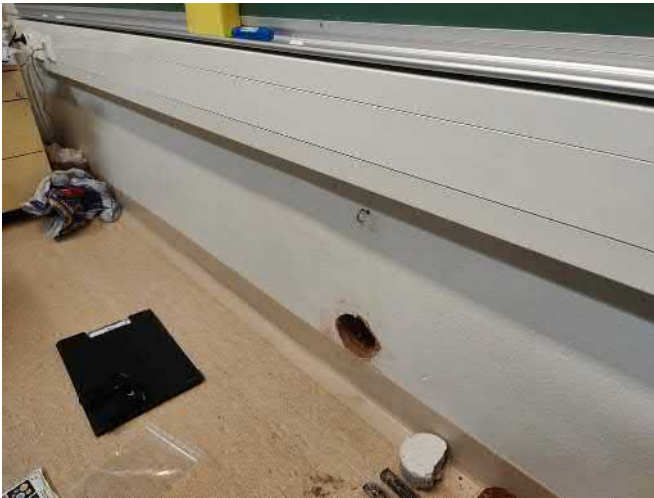
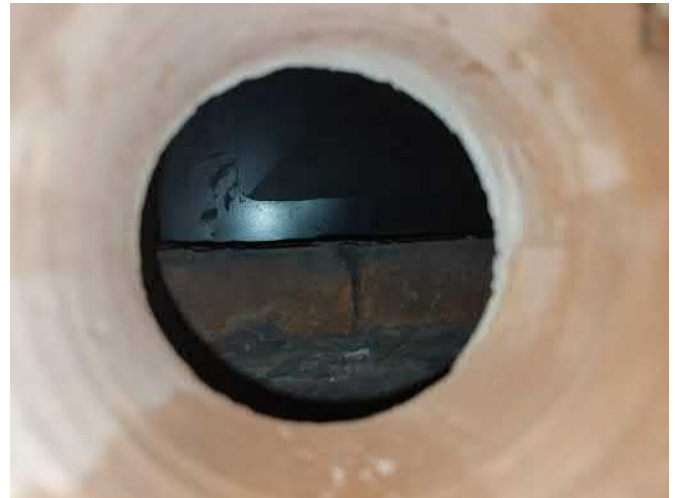
Kuva 19

Rakenneavaus nro	Tila	Avaustyyppi
VS6.3	134 ala-aste	Timattiporaus 100 mm
Rakennetyyppi nro	Vastaako suunnitelmia	Rakennekuvaus
Vs	-	Rappaus 20mm Tiili 70mm Tyhjä tila

Avauksen kautta virtaa kylmää ilmaa. Tiiliverhoilun taustalla tyhjää tilaa. Vanhan ulkoseinän eristetila, tyhjennetty hissien rakentamisen yhteydessä osittain.

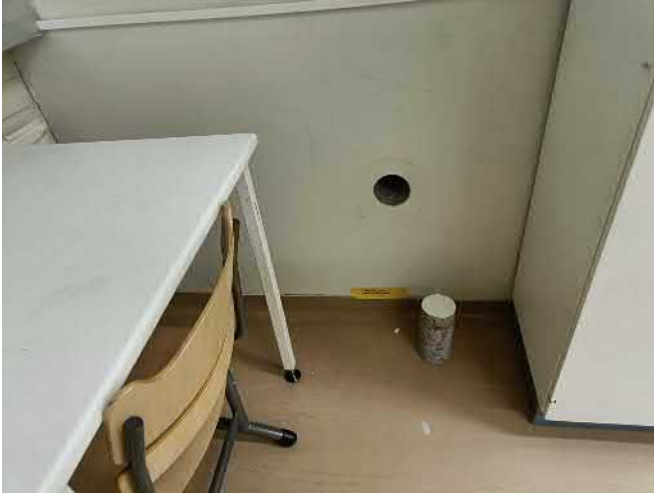
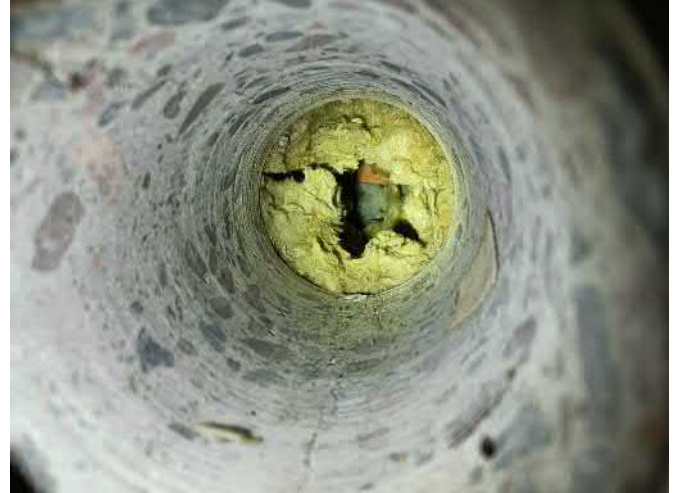
Kuva 21

Rakenneavaus nro	Tila	Avaustyyppi
VS7.2	Y106	Timattiporaus 100 mm
Rakennetyyppi nro	Vastaako suunnitelmia	Rakennekuvaus
	-	Betoni 200 mm Kovavillaeriste 150 mm Tiili

Näyttenumero	Näytelaji	Näytteen kuvaus
M45	Mikrobinäyte	Mineraalivilla
Tulos	Erittely näytetuloksista	
Ei mikrobivauriota
