Tutkimusmenetelmät

Kohteen osoite	Tilaajan tiedot
Koulutie 2, 21500 Piikkiö	Kaarinan Kaupunki
Rakennevauksen syy	
Kosteus- ja sisäilmatekninen kuntotutkimus

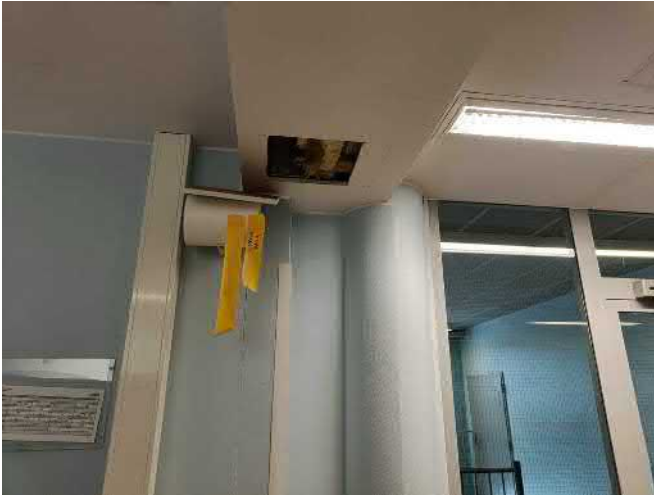
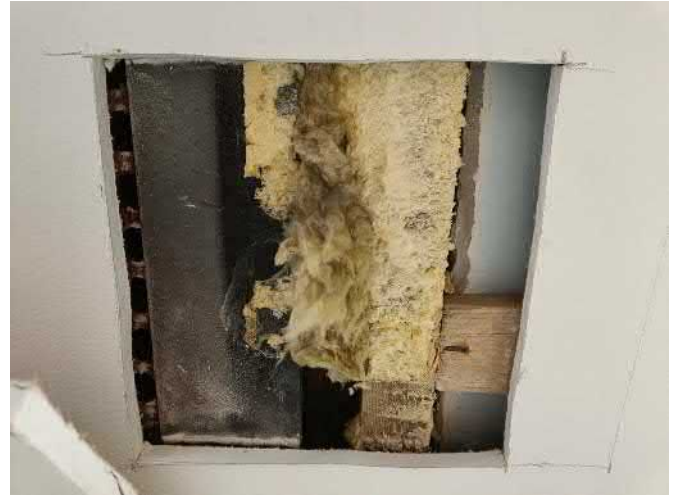
Kuva 23

Rakennevaus nro	Tila	Avaustyyppi
VS7.4		Levyn irroitus
Rakennetyyppi nro	Vastaako suunnitelmia	Rakennekuvaus
	-

Näytenumero	Näytelaji	Näytteen kuvaus
M46	Mikrobinäyte	Mineraalivilla
Tulos	Erittely näytetuloksista	
Ei mikrobivauriota

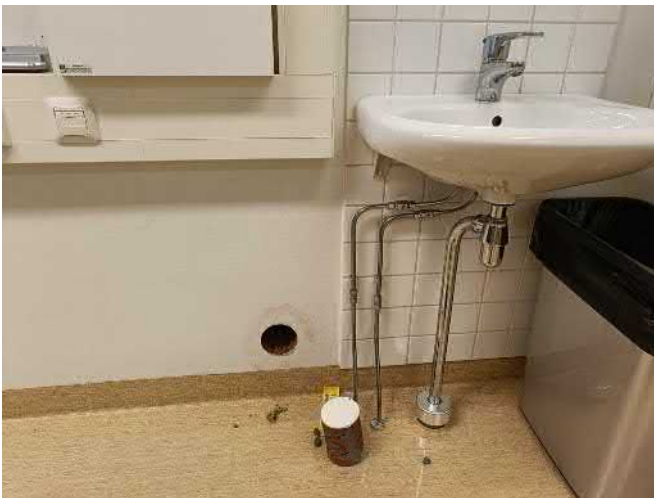
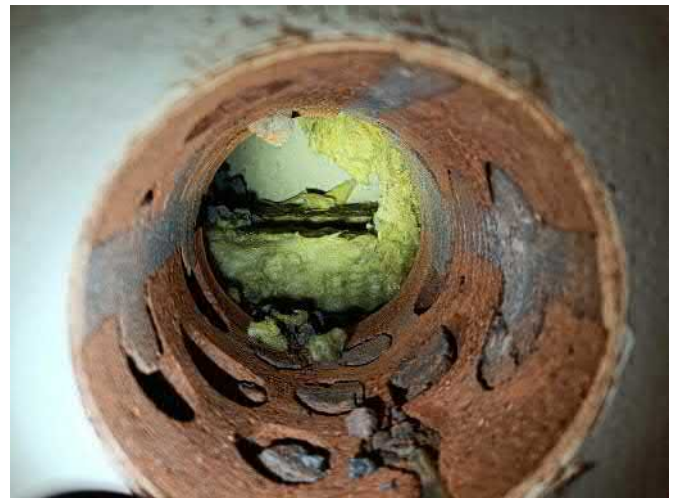
Kuva 25

Rakennevaus nro	Tila	Avaustyyppi
VS7.5	Y201	
Rakennetyyppi nro	Vastaako suunnitelmia	Rakennekuvaus
	-	Tiili 130 mm Eriste 100 mm Betoni

Näytenumero	Näytelaji	Näytteen kuvaus
M47	Mikrobinäyte	Mineraalivilla
Tulos	Erittely näytetuloksista	
Ei mikrobivauriota

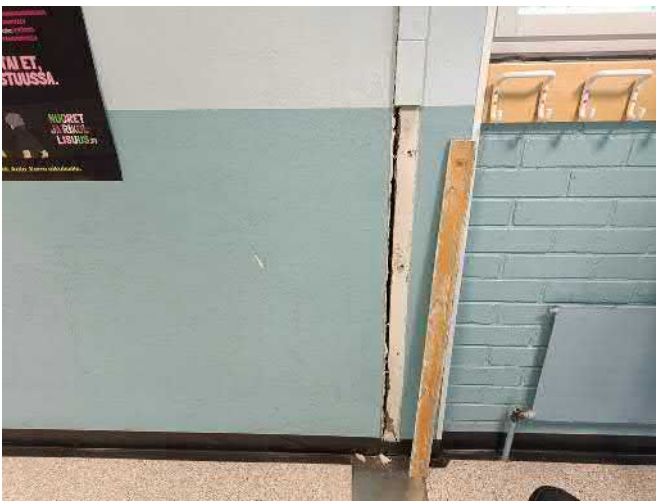
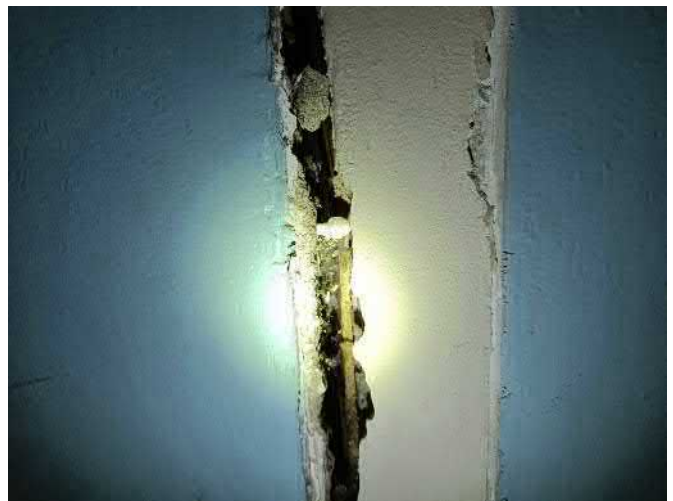
Kuva 27

Rakenneavaus nro	Tila	Avaustyyppi
LS1.1	YA käytävä 2 krs	Listan irroitus
Rakennetyyppi nro	Vastaako suunnitelmia	Rakennekuvaus
	-

Liikuntasäama on epätiivis. Säaman molemminpuolin kovalevyä.

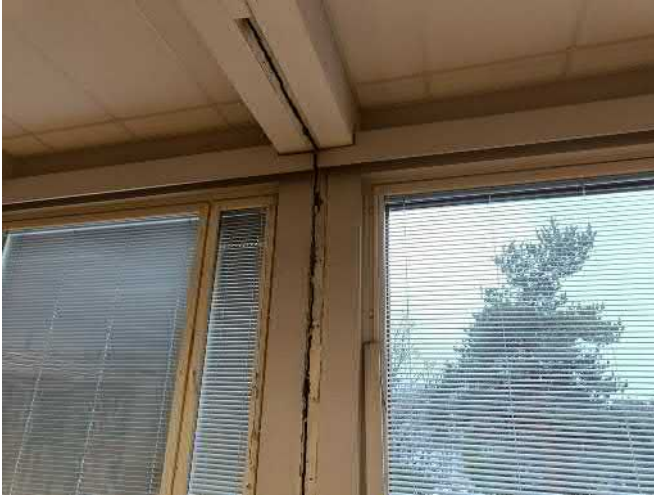
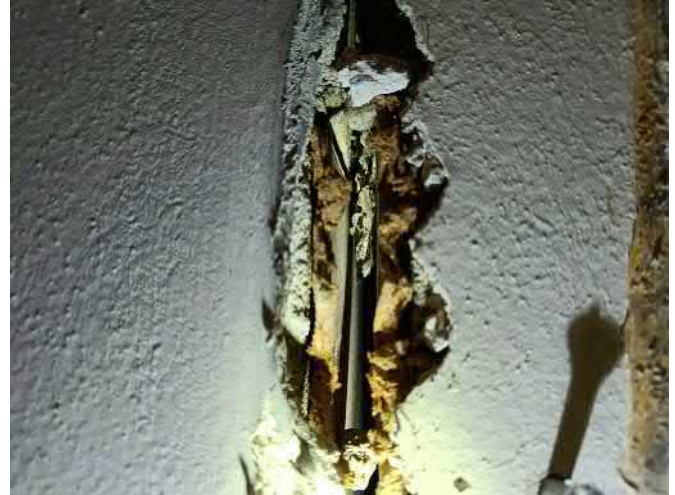
Kuva 29

Rakenneavaus nro	Tila	Avaustyyppi
LS1.2	Y222	Listan irroitus
Rakennetyyppi nro	Vastaako suunnitelmia	Rakennekuvaus
	-

Näytenumero	Näytelaji	Näytteen kuvaus
M51	Mikrobinäyte	Kovalevy
Näytetulos	Erittely näytetuloksista	
Ei mikrobivauriota

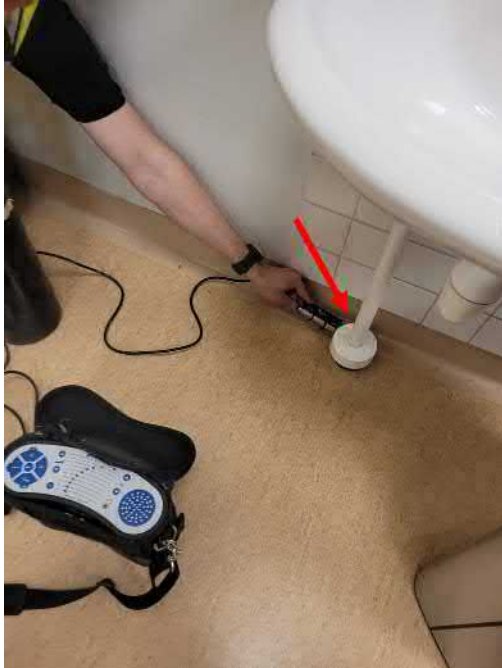
Kuva 3 Altaan läpivienny vuotaa

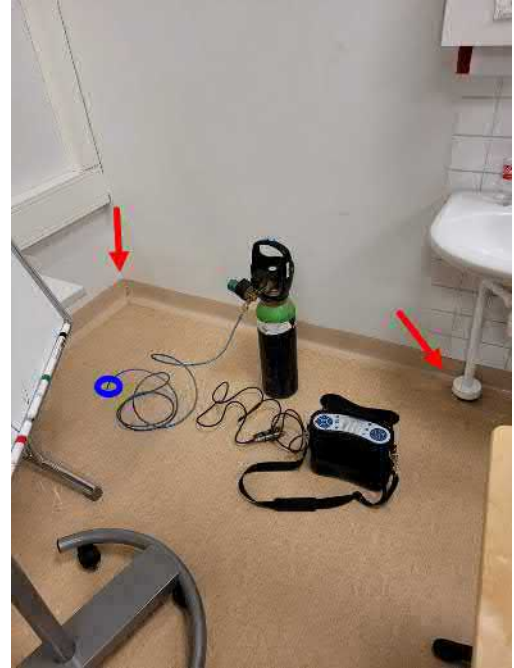
Kuva 4 Sähkökouru nurkka ja läpivienti vuotaa vähäisesti.

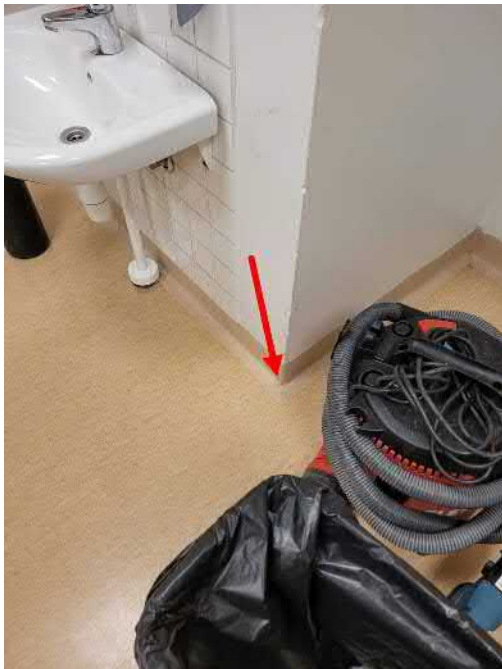
Kuva 5 Alapohja

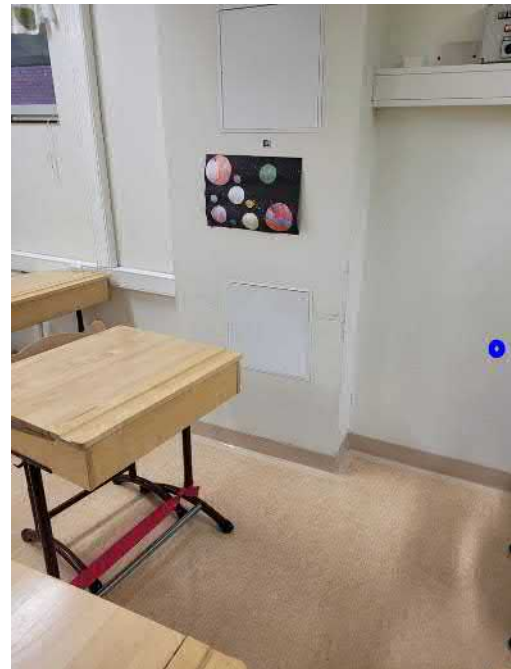
Kuva 8 Ei vuotoja

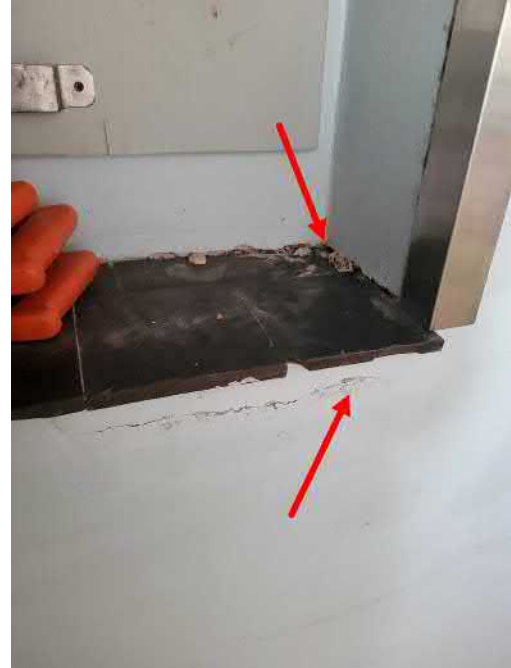
Kuva 17 Ikkunapenkit liittymät vuotavat merkittävästi

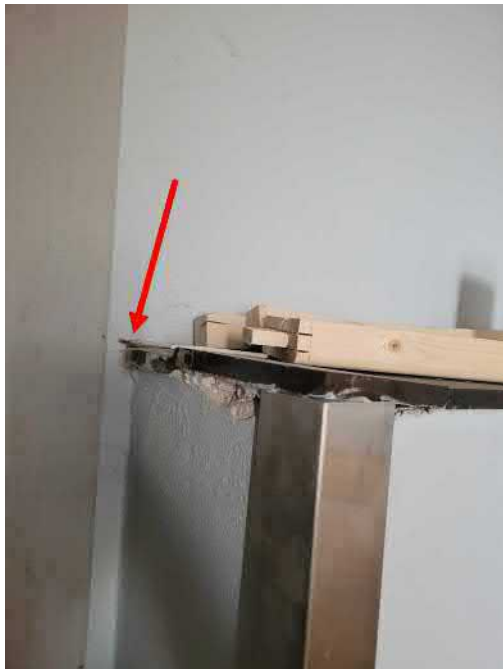
Kuva 18 Ikkunapenkit liittymät vuotavat merkittävästi

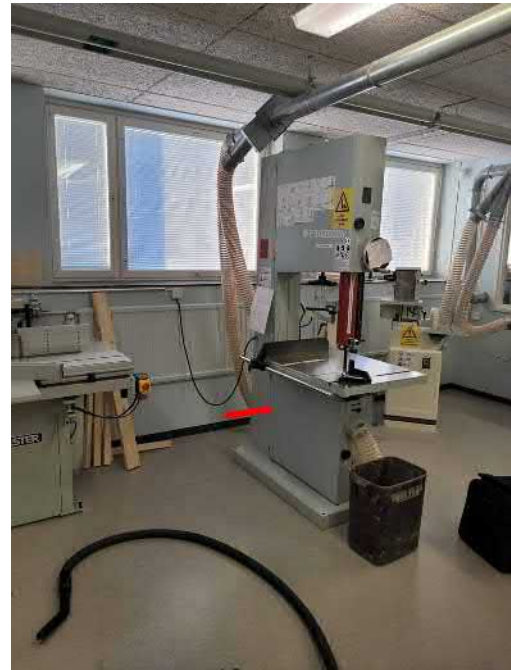
Kuva 21 Alapohjan ja seinän liittymä vuotaa merkittävästi

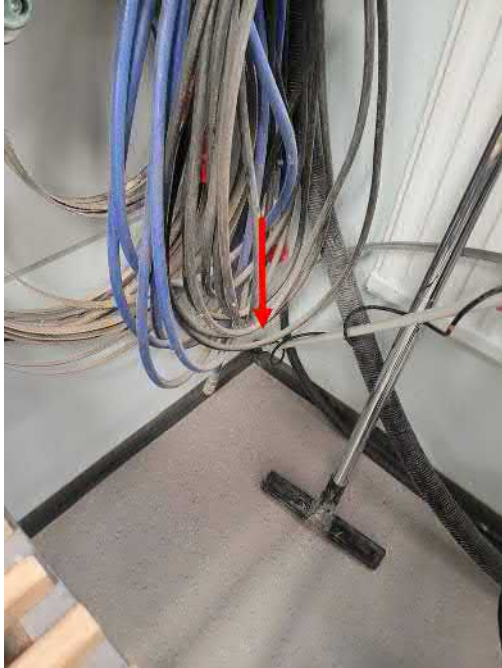
Kuva 22 Alapohjan nurkkaliitos vuotaa vähäisesti.

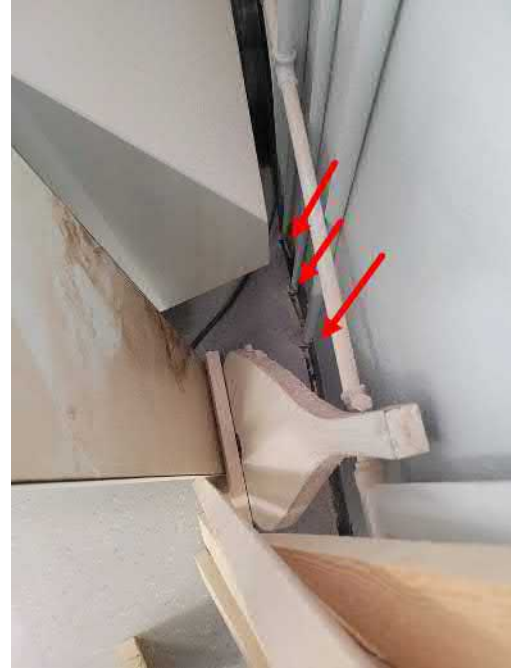
Kuva 23 Alapohjan putkiläpiviennit vuotaa merkittävästi.

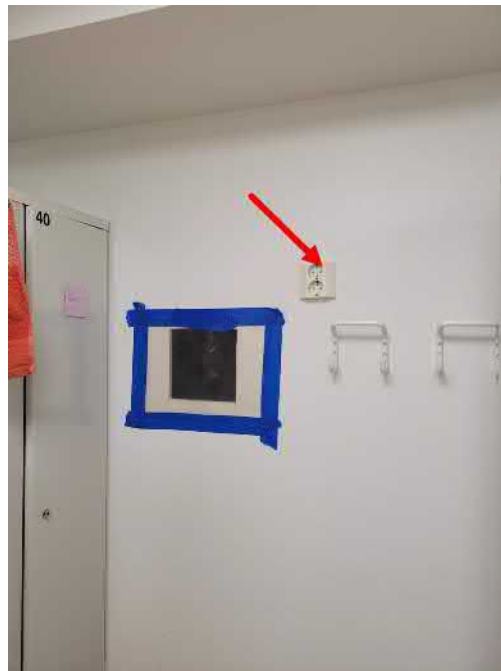
Kuva 25 Pistorasiat vuotaa pistemäisesti.

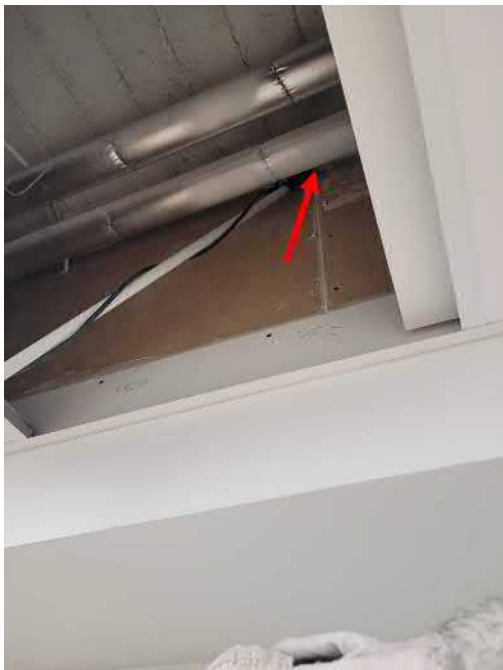
Kuva 26 Levytetty maanvastainen seinä vuotaa merkittävästi yläosasta

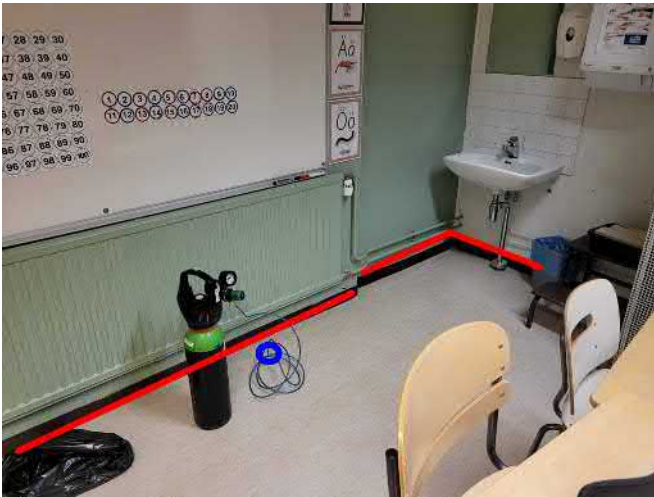
Kuva 27 Alapohjan ja ulkoseinän liittymä vuotaa merkittävästi

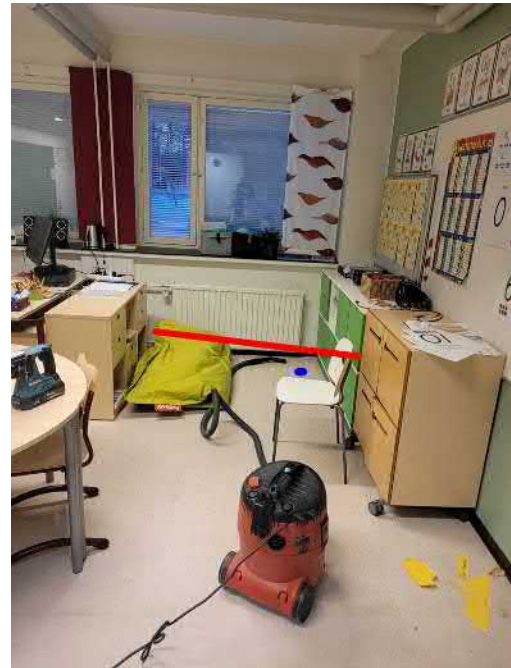
Kuva 28 Alapohjan ja ulkoseinän liittymä vuotaa merkittävästi

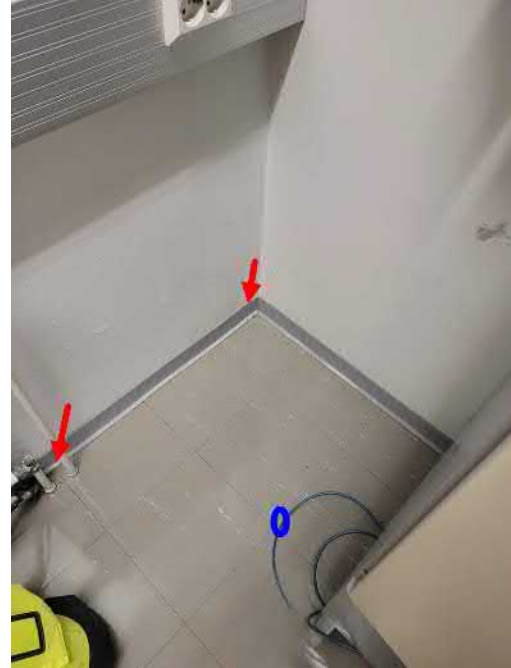
Kuva 30 Nurkka vuotaa pistemäisesti.

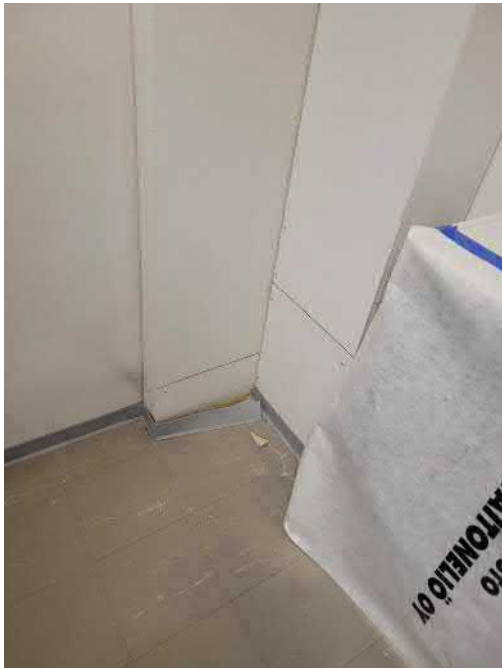
Kuva 31 Aistinvaraisesti kotelo epätiivis

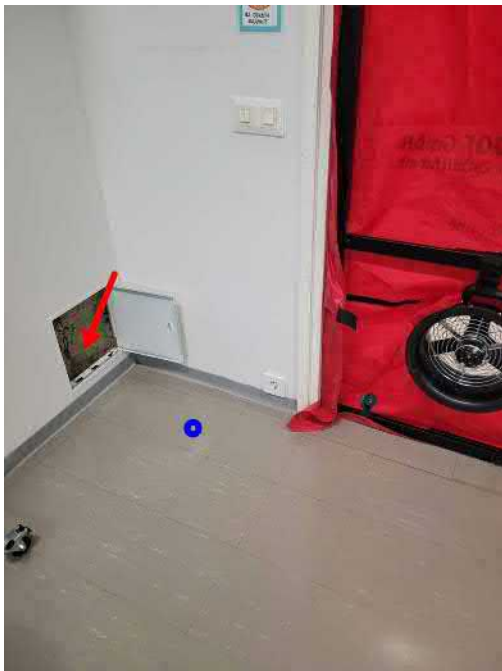
Kuva 32 Merkkiainekokeen syöttöpiste alapohjaan, tarkistus luukun sisältä vuotaa

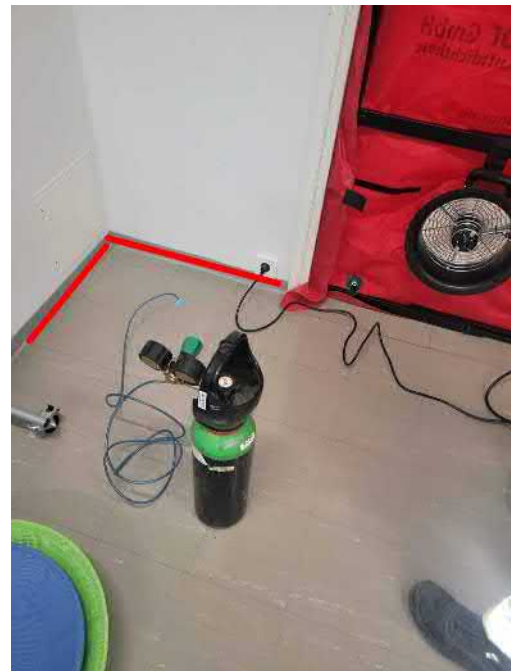
Kuva 33 Alapohja-ulkoseinä liittymä vuotaa merkittävästi

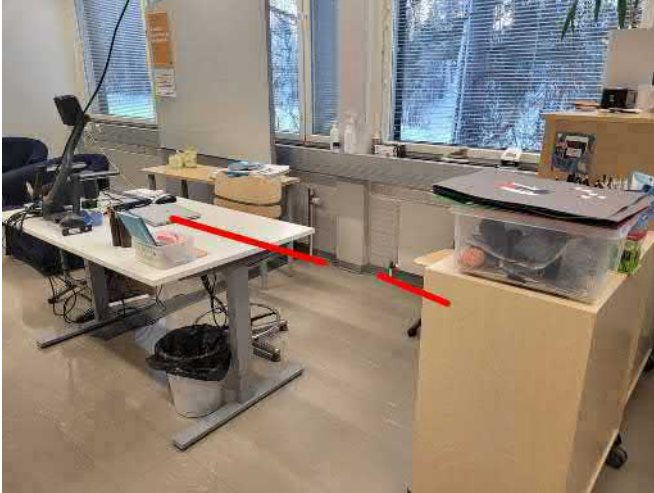
Kuva 34 Alapohja-ulkoseinä liittymä vuotaa merkittävästi

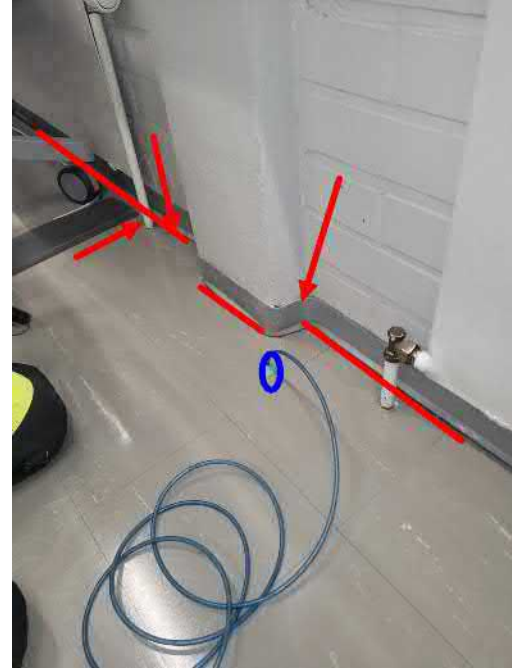
Kuva 35 Alapohja-ulkoseinä liittymä vuotaa merkittävästi. Merkkiainekokeen syöttöpiste alapohjaan

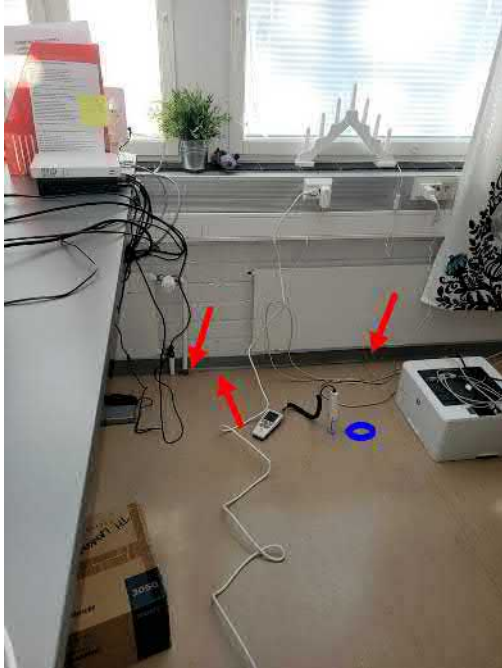
Kuva 36 Pistemäisiä vuotoja vanhan VSS välipohjan ja US liittymästä.

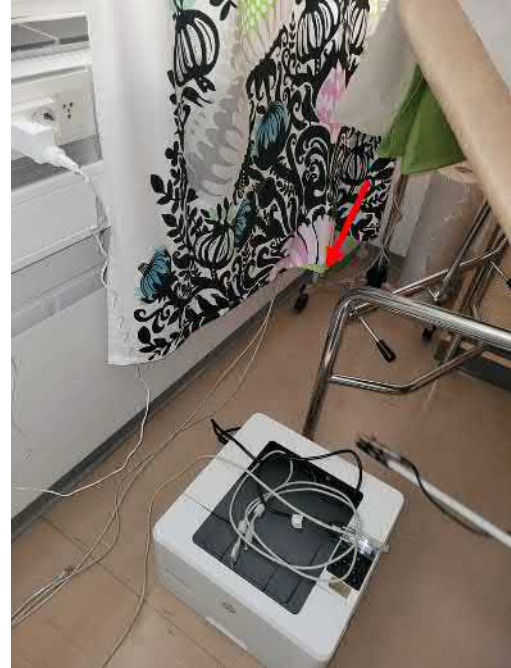
Kuva 37 Patterin läpiviennit vuotavat.

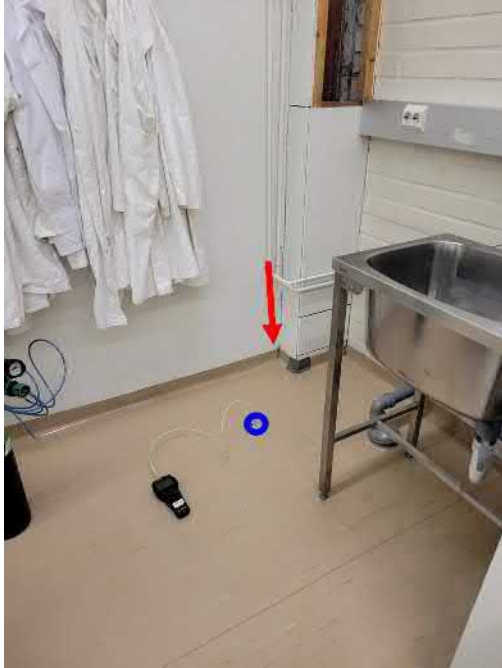
Kuva 38 Merkkiainekokeen syöttöpiste alapohjaan. Alapohja ja kotelon liittymä vuosi laajalti.

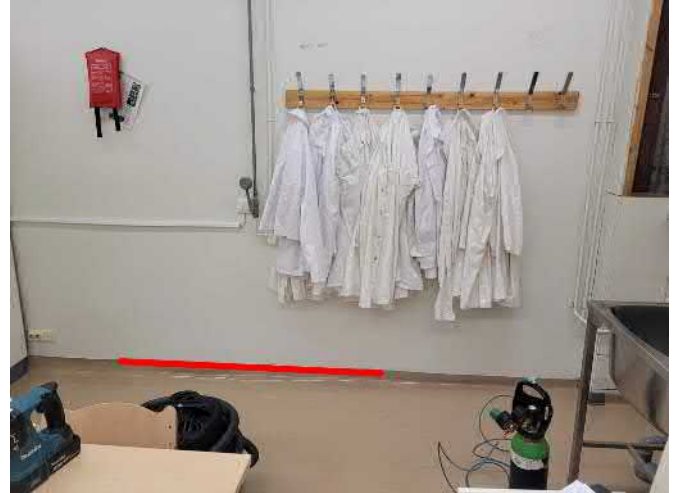
Kuva 39 Alapohja ja vanha US nykyinen VS liittymä vuotaa merkittävästi.

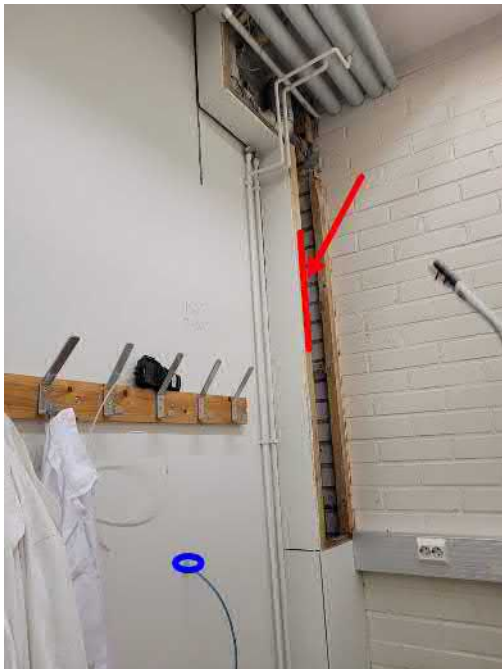
Kuva 40 Vanha US ny. VS ja muurattu väliseinän liittymät vuotavat merkittävästi

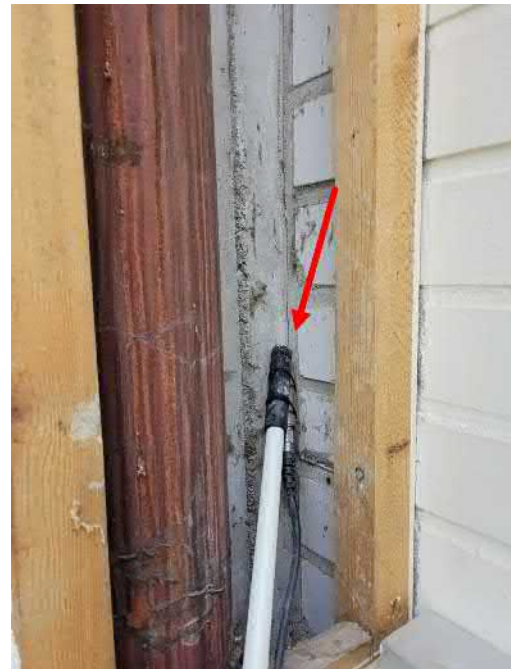
Kuva 41 Vanha US ny. VS ja muurattu väliseinän liittymän lähikuva

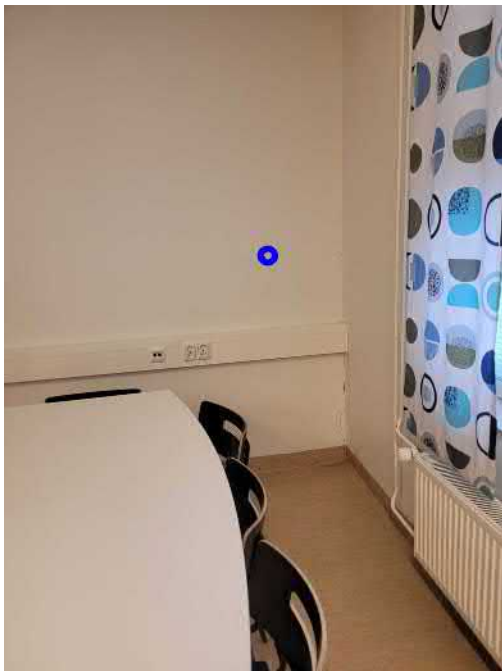
Kuva 42 Vanha US nyk.US ei vuotoja.

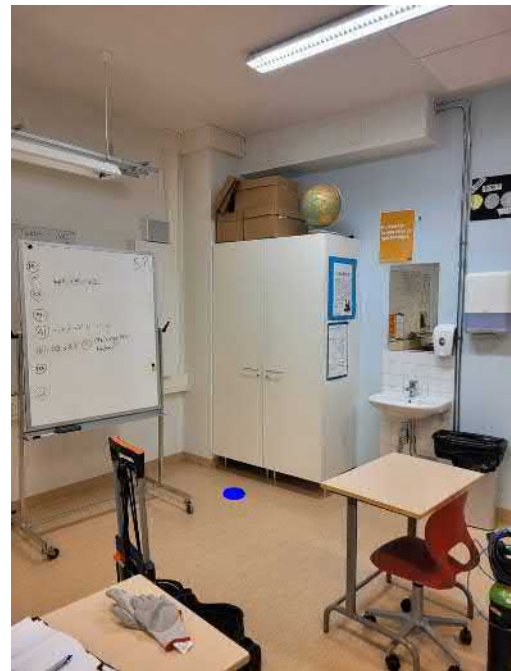
Kuva 43 Ei vuotoja alapohjasta

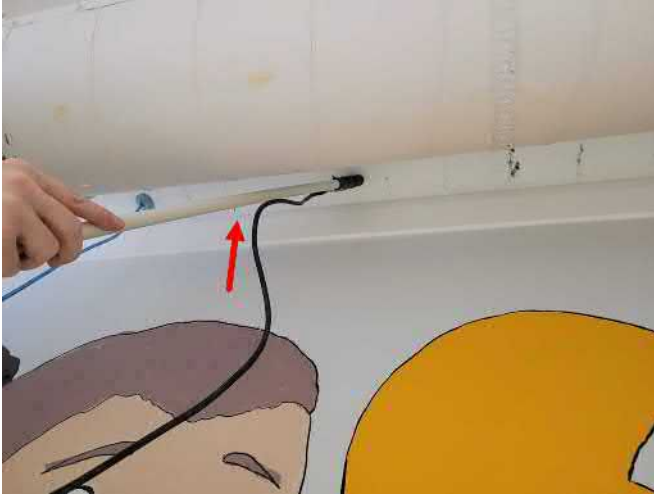
Kuva 44 Seinä ja yläpohja vuotaa myös pistemäisesti.

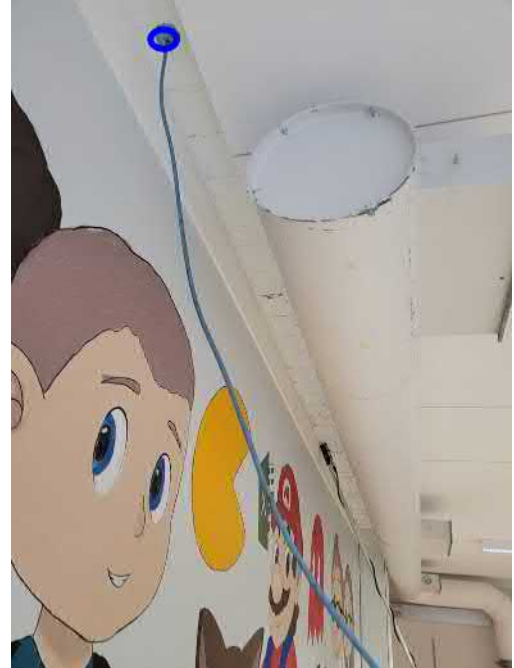
Kuva 45 Merkkiainekokeen syöttöpiste yläpohjaan.

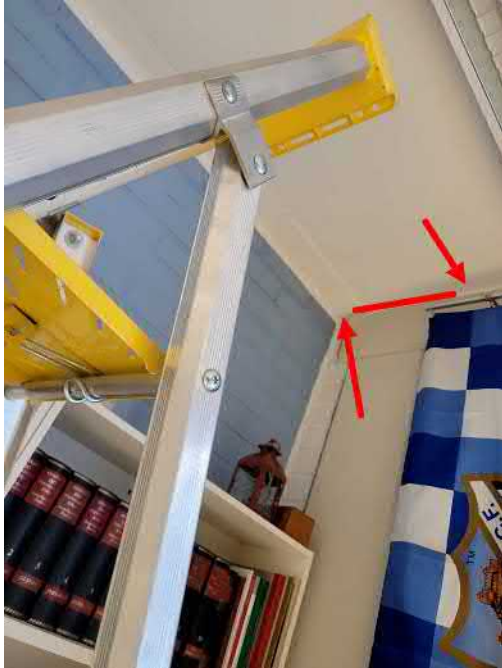
Tila	Paine-ero
Y210 luokka	-9,3 Pa
Merkkiaineen syöttöpiste	
Alapohja	
Tulos	
Ontelaattojen saumoista vähäistä vuotoa Väliseinä ja yläpohja liittymä vuotaa pistemäisesti. Ulkoseinä ja yläpohja liittymä vuotaa merkittävästi.

Kuva 46 Ulkoseinä ja yläpohja liittymä vuotaa merkittävästi.

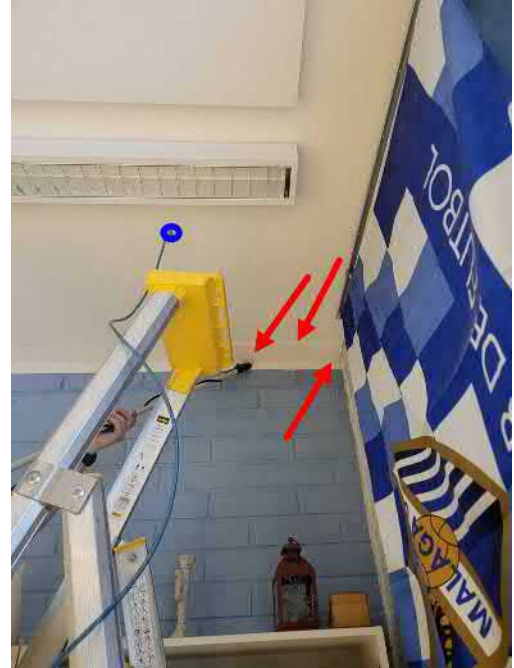
Kuva 47 Väliseinä (vanha US) ja yläpohja liittymä vuotaa pistemäisesti.

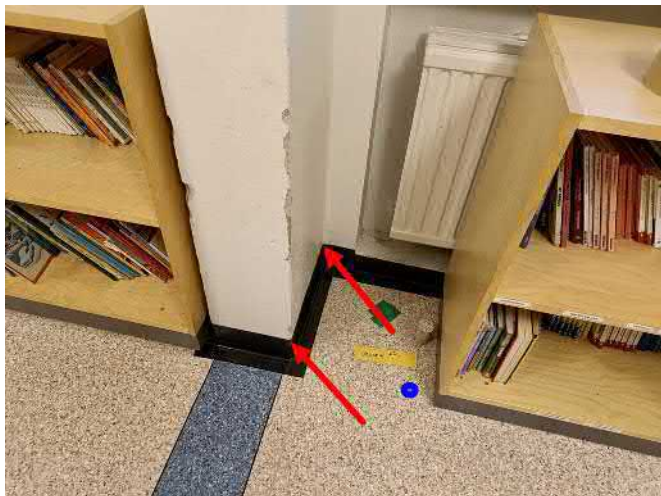
Tila	Paine-ero
158 - Kirjasto, käytävä	-5...-8 Pa
Merkkiaineen syöttöpiste	
Välipohja, Väliseinä	
Tulos	
Vuotoa pilari liittymistä, välipohja-väliseinä liittymistä.

Kuva 48 Voimakas vuoto pilarin kohdalla, jalkalistan jatkos-/liitoskohdissa.

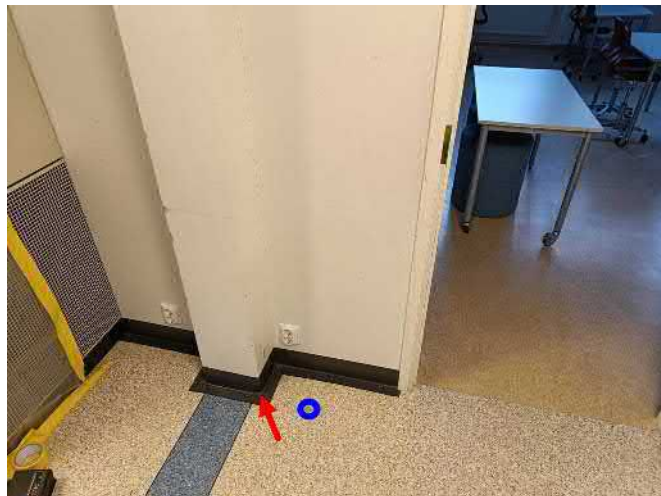
Kuva 49 Voimakas vuoto pilarin kohdalla, jalkalistan jatkos-/liitoskohdissa.

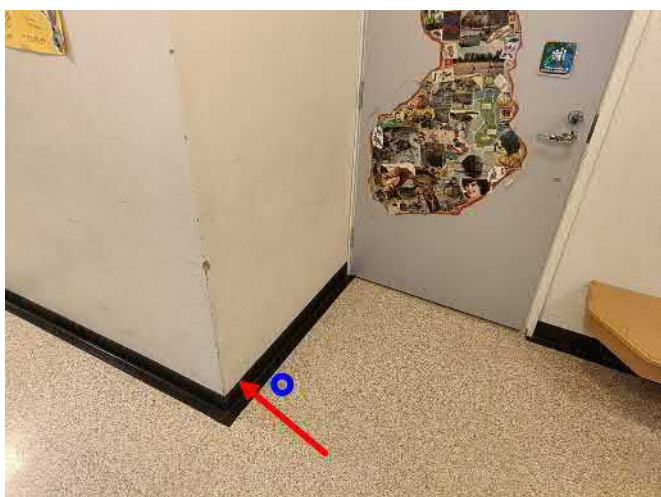
Kuva 50 Voimakas vuoto jalkalistan yläpinnasta.

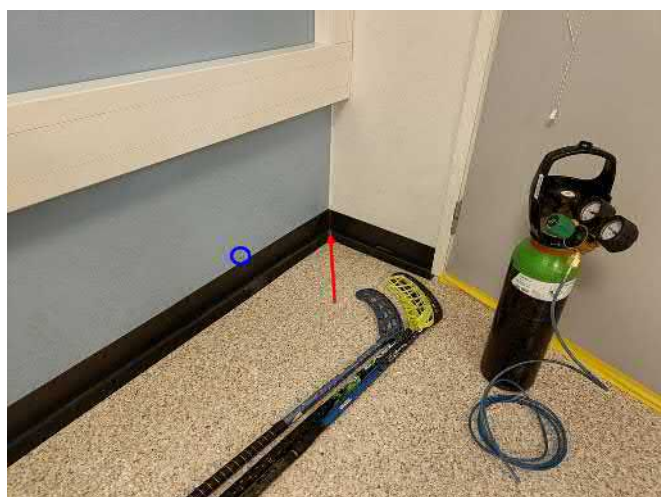
Kuva 51 Pistemäinen vuotokohta jalkalistan taitoksessa.

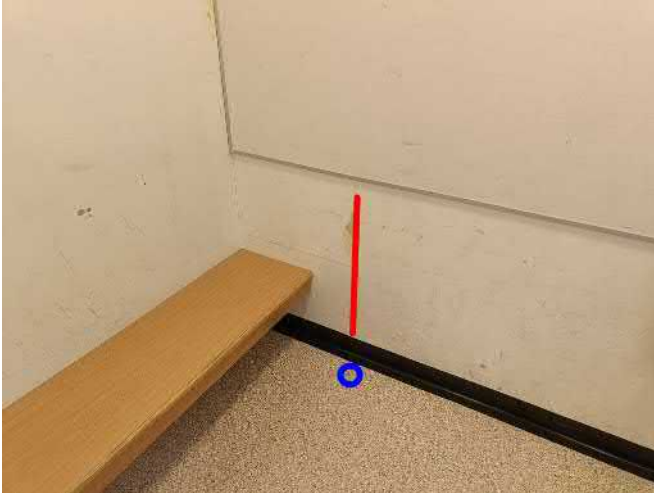
Kuva 52 Voimakasta vuotoa ulkoseinä-kotelorakentee liitoksessa.

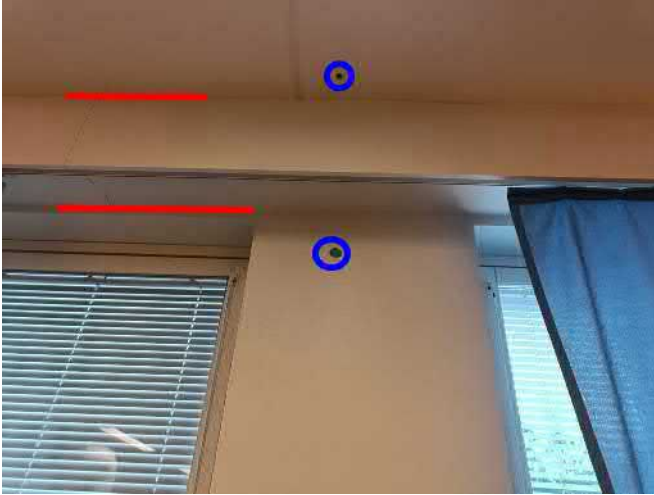
Tila	Paine-ero
Y202	-10...-15 Pa
Merkkiaineen syöttöpiste	
Ulkoseinä, sisältä, Väliseinä, Yläpohja	
Tulos	
Yläpohjan ja ulkoseinän liitoksesta ilmayhteys tarkasteltuun tilaan. Vanhan ulkoseinän ja laajennuksen välisessä liittymässä voimakkaita pistemäisiä vuotokohtia.

Kuva 53 Ulkoseinä-yläpohjaliittymä vuotaa kotelorakenteen sisälle. Vuoto havaittiin kotelorakenteen liitoksesta.

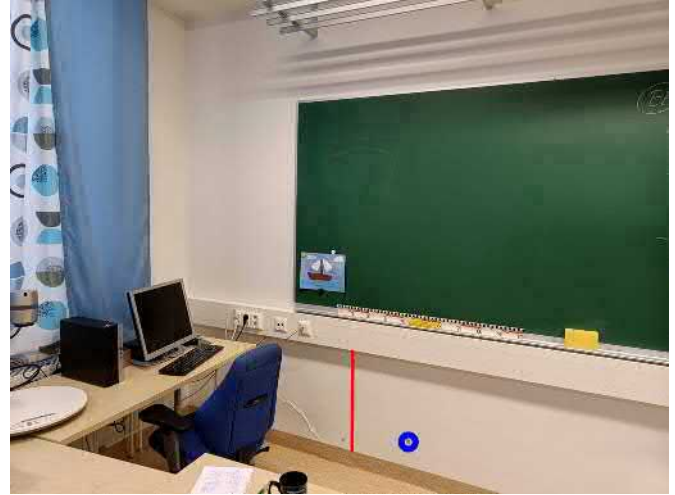
Kuva 54 Pistemäisiä, mutta voimakkaita vuotokohtia väliseinässä olevassa saumassa.

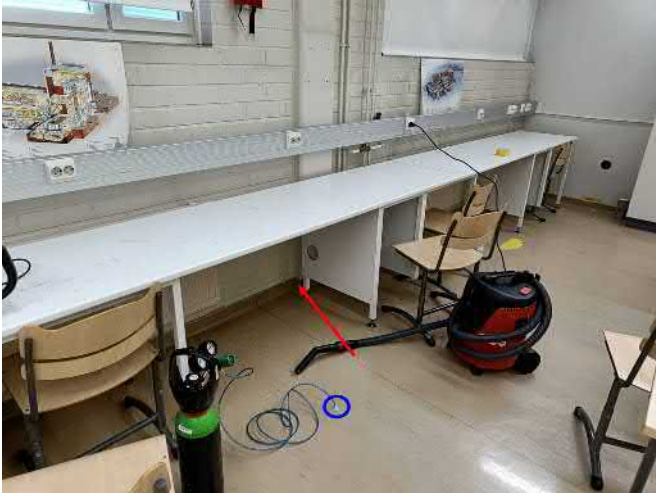
Kuva 55

Tila	Paine-ero
Y106 - Fysiikka/kemia	-10 Pa
Merkkiaineen syöttöpiste	
Alapohja	
Tulos	
Pilarin ja alapohjan liitoksessa vahvaa vuotoa. Muovimatto irti luokan päädyssä, josta voimakasta vuotoa.

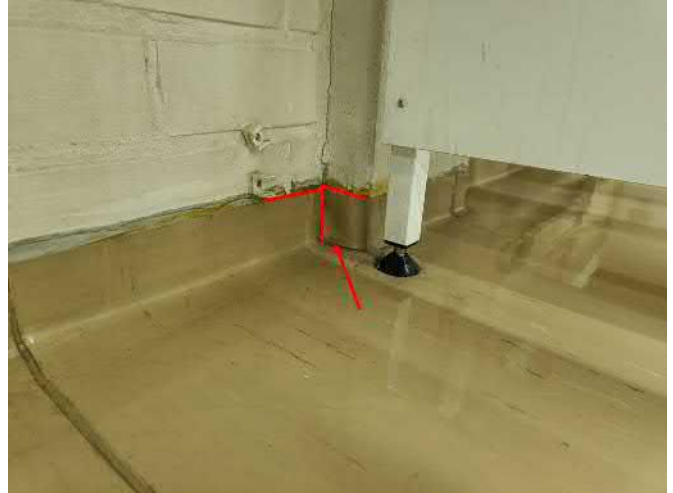
Kuva 56 Voimakasta vuotoa pilarin ja mattonoston liitoksissa. Liistoskohta hieman avonainen.

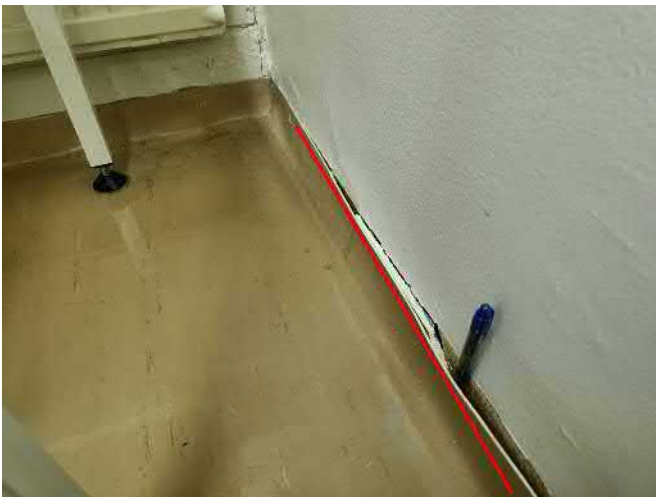
Kuva 57 Muovimaton ylösnosto irti väliseinästä.

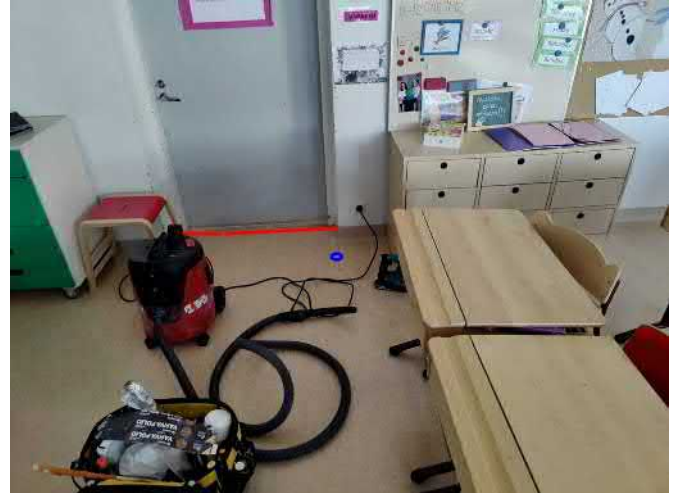
Kuva 59 Merkkiaineen syöttöpiste kynnyksen vieressä. Vuotoa kynnykseltä.

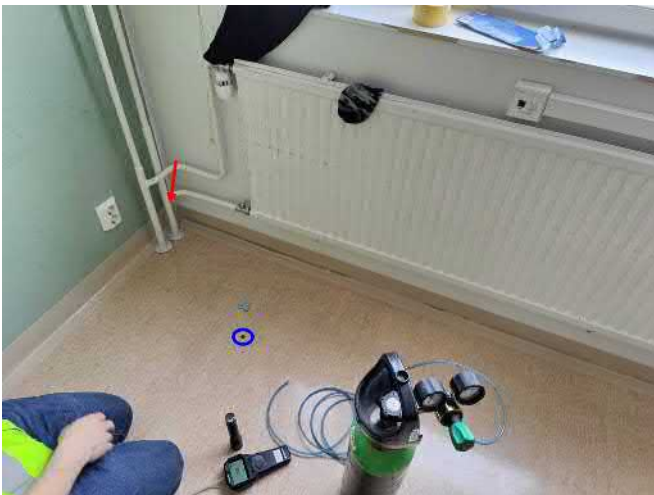
Kuva 60 Merkkiaineen syöttöpiste ulkoseinän vierustalla. Pistemäinen vuoto huoneen nurkassa ylösnostonnyläreunassa.

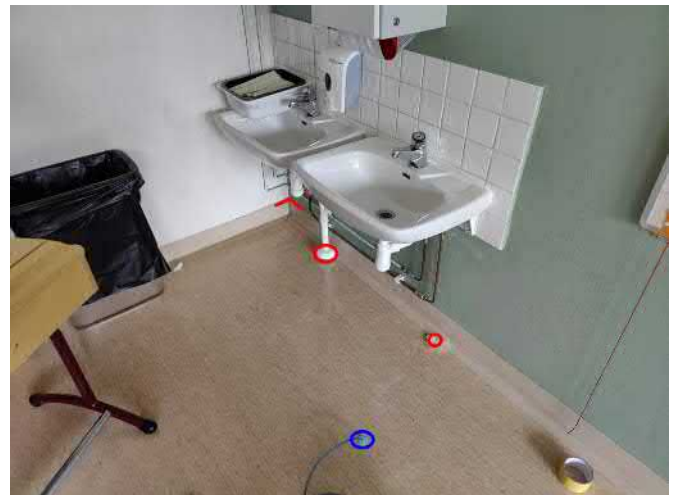
Kuva 61 Merkkiaineen syöttöpiste välipohjaläpivientien vierustalla. Vuotoa havaittiin läpivienneistä.

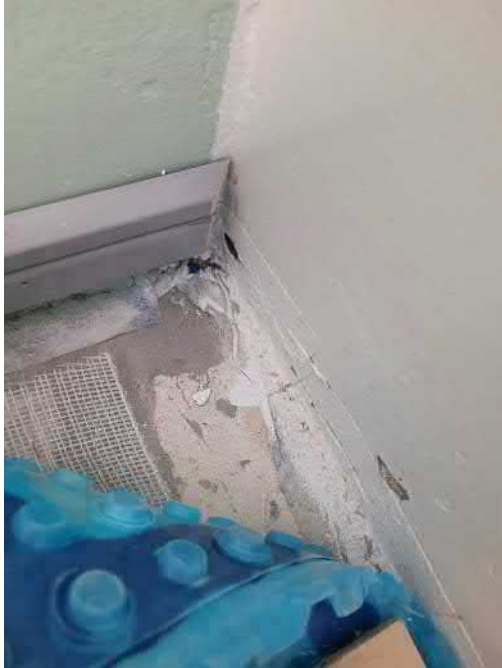
Nurkan tiivistys repsottaa Vs ja Mvs ja alapohjan liittymä luokka 011

Kuva 62 Nurkan tiivistykset repsottavat

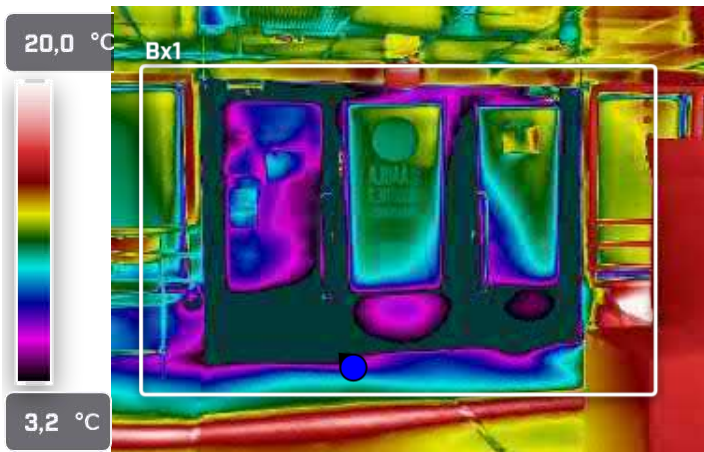
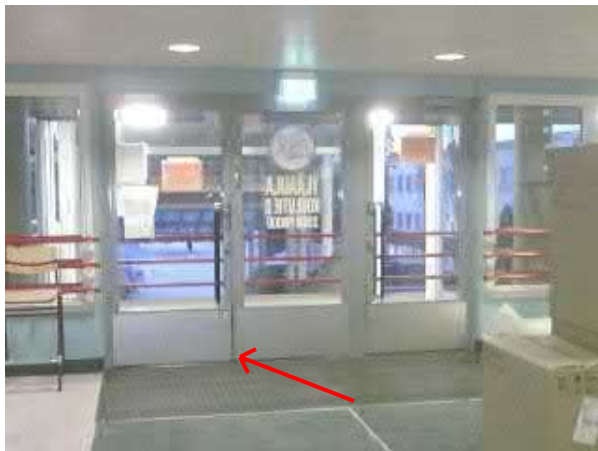
KUVA 1

Alue minimilämpötila (Bx1)	-12,0 °C
Pisteen lämpötila (Sp1)	
Paine-ero	- 13 Pa
Sisäilman lämpötila	18,0 °C

Lämpöindeksi	20,9
Paine-erokorjattu lämpöindeksi	24,9

Ulko-oven rakenteet ovat puutteellisesti eristettyjä. Ovilla myös runsaasti tiivistevuotoja. Pintalämpötila alittaa laskennallisen lämpötilaindeksin (TI) raja-arvon 61 %.

Korjausluokka: 1-2

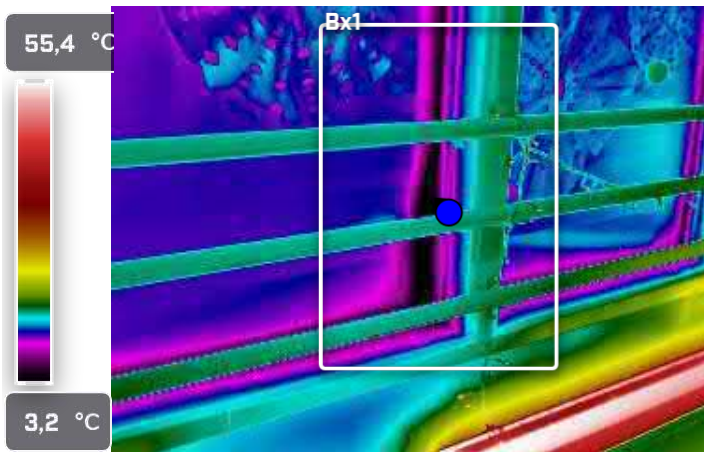
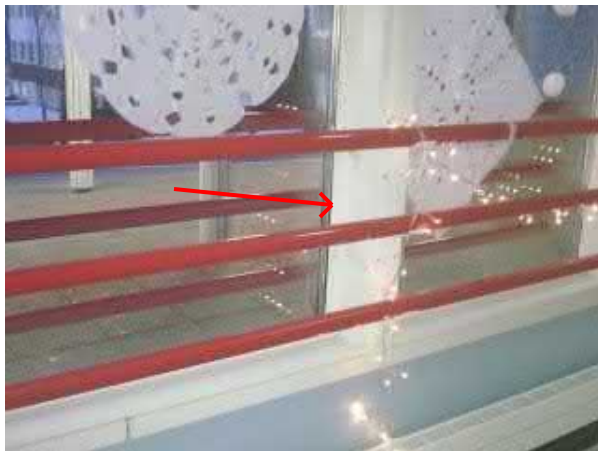
KUVA 2

Lämpöindeksi 35,2
Paine-erokorjattu lämpöindeksi 39,2

Laselementti on irti karmista tai tiiviste on puutteellinen. Pintalämpötila alittaa laskennallisen lämpötilaindeksin (TI) raja-arvon 61 %.

Korjausluokka: 1

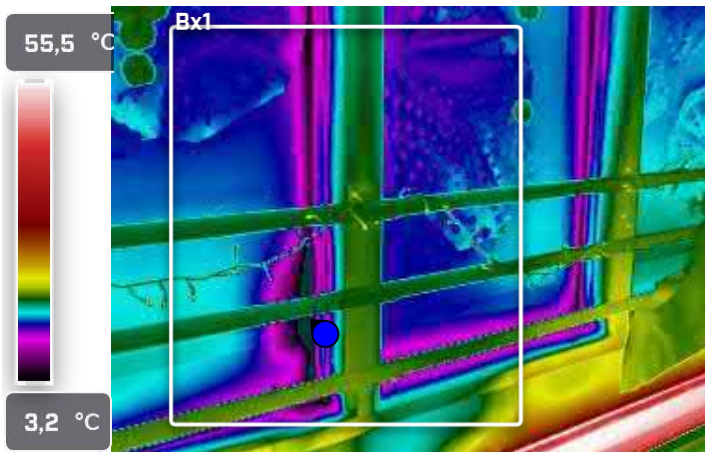
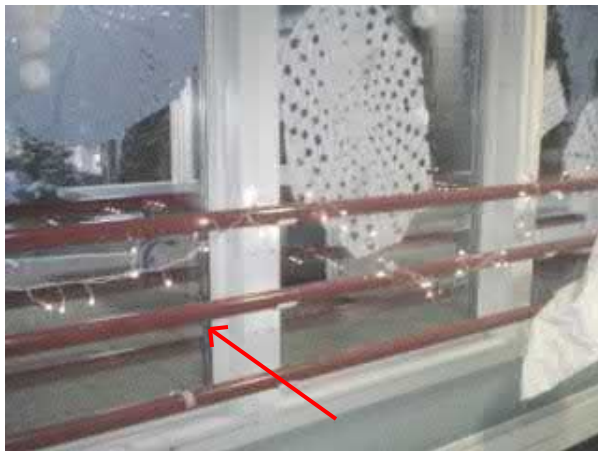
KUVA 3

Alue minimilämpötila (Bx1)	-5,2 °C
Pisteen lämpötila (Sp1)	
Paine-ero	- 13 Pa
Sisäilman lämpötila	18,0 °C

Laselementti on irti karmista tai tiiviste on puutteellinen. Pintalämpötila alittaa laskennallisen lämpötilaindeksin (TI) raja-arvon 61 %.

Korjausluokka: 1

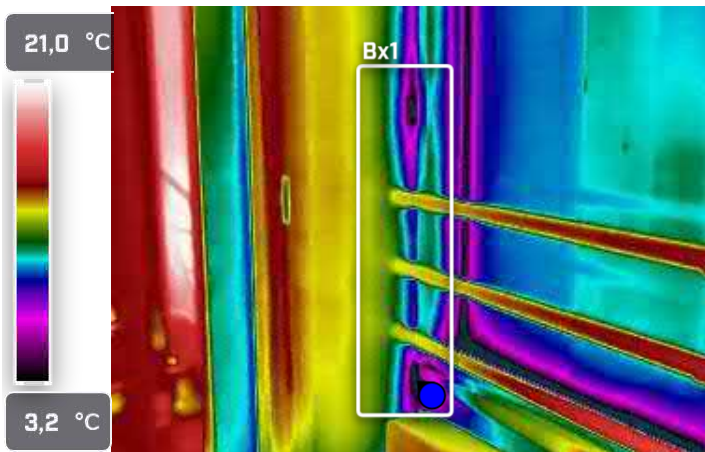
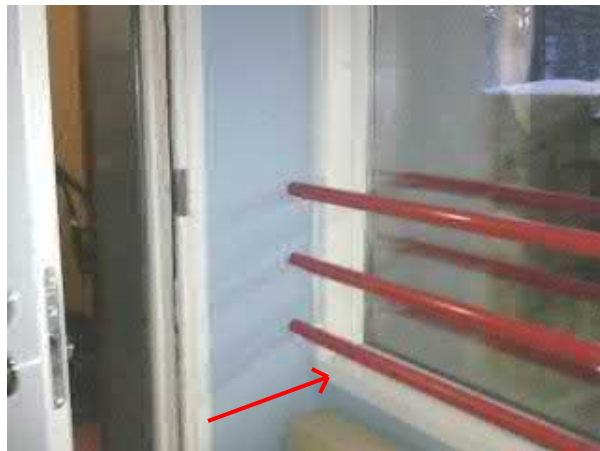
KUVA 4

Alue minimilämpötila (Bx1)	1,0 °C
Pisteen lämpötila (Sp1)	
Paine-ero	- 13 Pa
Sisäilman lämpötila	18,0 °C

Lämpöindeksi	55,4
Paine-erokorjattu lämpöindeksi	59,4

Ikkunaelementin karmin ja ulkoseinän liitoksessa ilmavuoto. Pintalämpötila alittaa laskennallisen lämpötilaindeksin (TI) raja-arvon 61 %.

Korjausluokka: 1

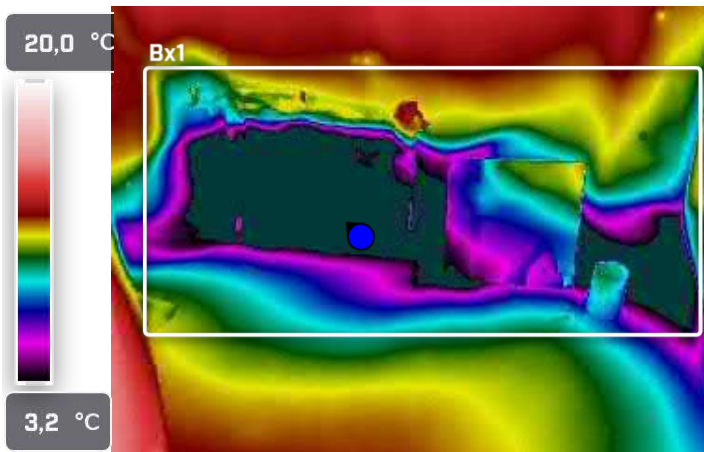
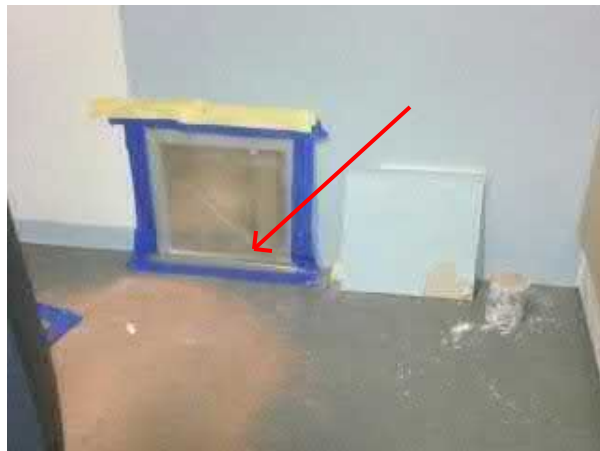
KUVA 5

Alue minimilämpötila (Bx1)	-4,6 °C
Pisteen lämpötila (Sp1)	
Paine-ero	- 13 Pa
Sisäilman lämpötila	18,0 °C

Lämpöindeksi	40,5
Paine-erokorjattu lämpöindeksi	44,5

Ulkoseinän rakenneavauskohdassa ja sen ympäristössä kylmiä pintarakenteita. Pintalämpötila alittaa laskennallisen lämpötilaindeksin (TI) raja-arvon 61 %.

Korjausluokka: 1

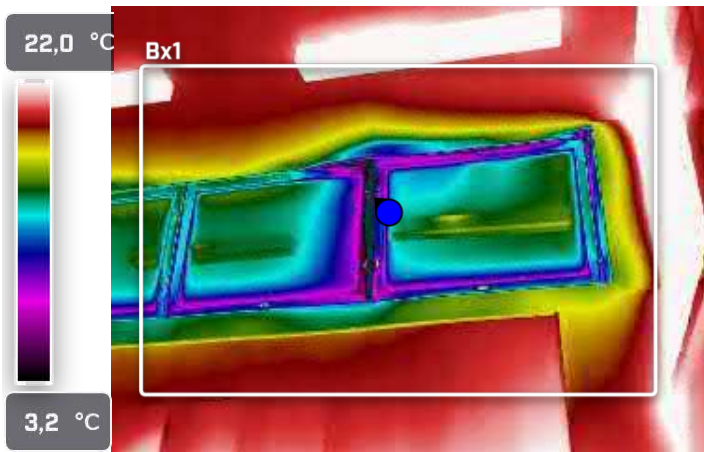
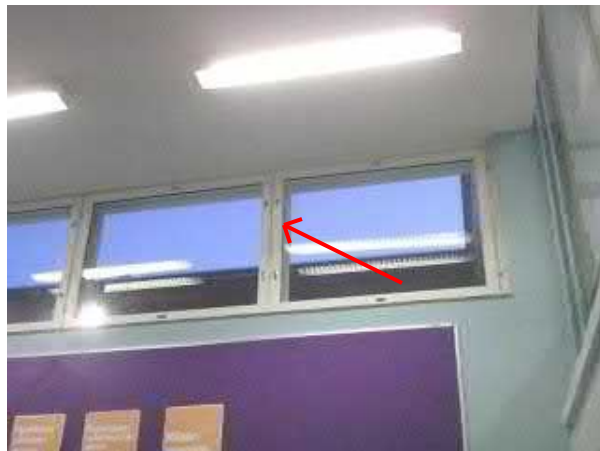
KUVA 6

Alue minimilämpötila (Bx1)	-9,7 °C
Pisteen lämpötila (Sp1)	
Paine-ero	- 13 Pa
Sisäilman lämpötila	18,0 °C

Lämpöindeksi	44,4
Paine-erokorjattu lämpöindeksi	40,4

Ikkunassa tiivistevuotoa. Ikkuna ei ole kunnolla suljettu, tiiviste on puutteellinen, tai ikkuna/kami on kierossa. Pintalämpötila alittaa laskennallisen lämpötilaindeksin (TI) raja-arvon 61 %.

Korjausluokka: 1
