Tutkimusmenetelmät

Kohteen osoite	Tilaajan tiedot
Koulutie 2, 21500 Piikkiö	Kaarinan Kaupunki
Rakennevauksen syy	
Kosteus- ja sisäilmatekninen kuntotutkimus

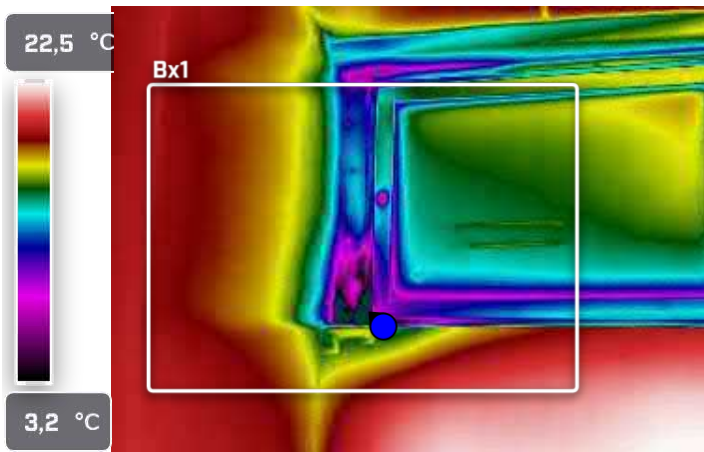
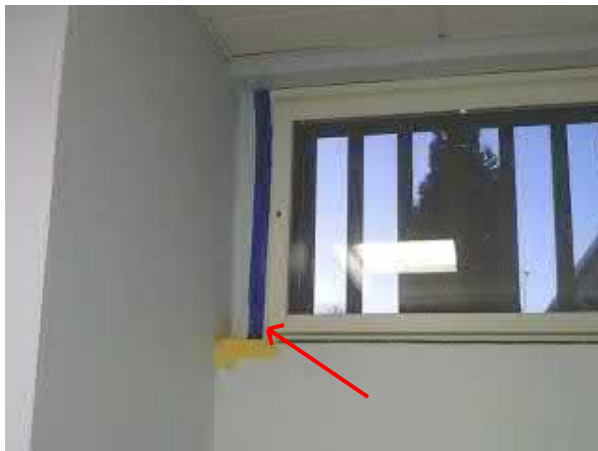
KUVA 7

Alue minimilämpötila (Bx1)	-5,8 °C
Pisteen lämpötila (Sp1)	
Paine-ero	- 13 Pa
Sisäilman lämpötila	18,0 °C

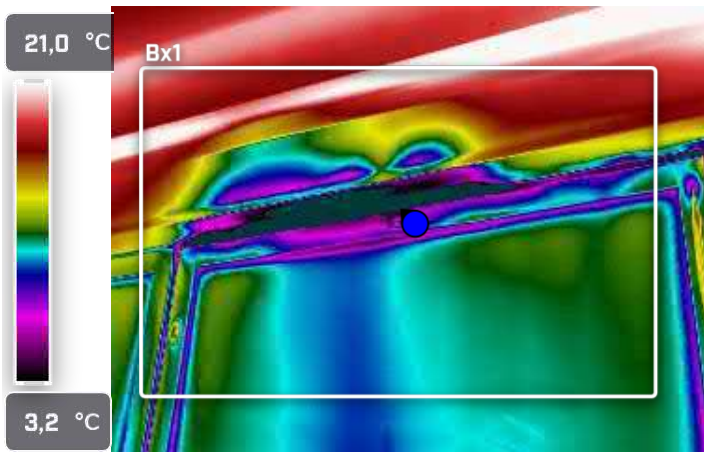
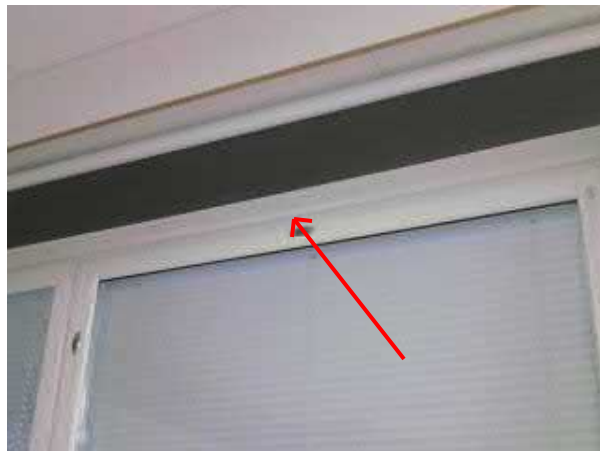
KUVA 8

Ikkunan alareunassa karmivuoto. Tiivistys on puutteellinen. Pintalämpötila alittaa laskennallisen lämpötilaindeksin (TI) raja-arvon 61 %.

Korjausluokka: 1

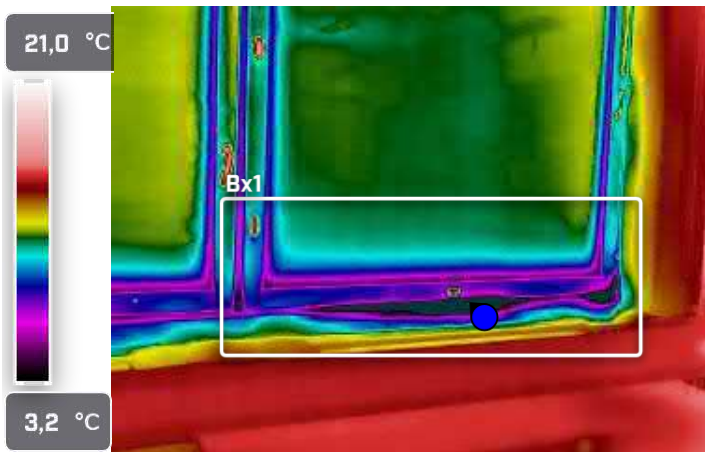
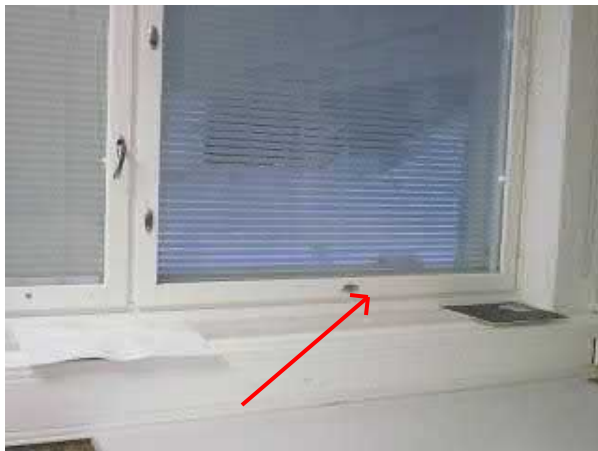
KUVA 9

Ikkunassa tiivistevuotoa. Ikkuna ei ole kunnolla suljettu, tiiviste on puutteellinen, tai ikkuna/kami on kierossa. Pintalämpötila alittaa laskennallisen lämpötilaindeksin (TI) raja-arvon 61 %.

Korjausluokka: 1

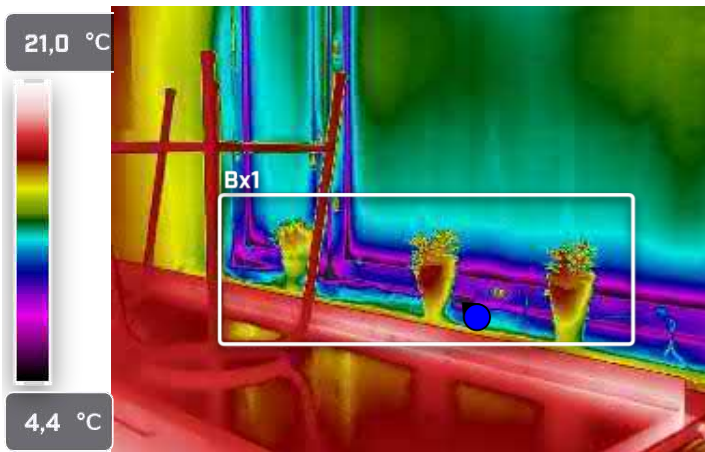
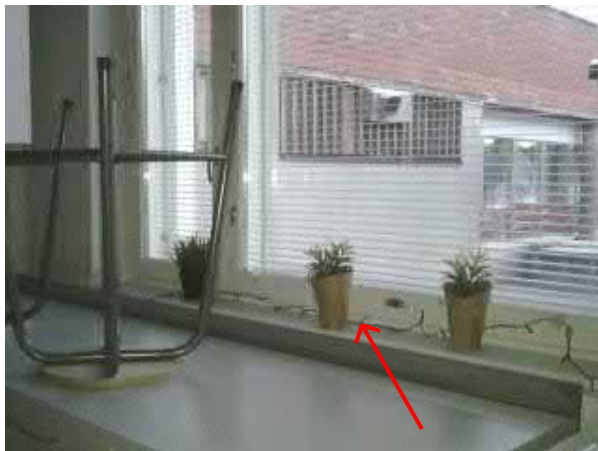
KUVA 11

Ikkunan alareunassa karmivuoto. Tiivistys on puutteellinen. Pintalämpötila alittaa laskennallisen lämpötilaindeksin (TI) raja-arvon 61 %.

Korjausluokka: 1

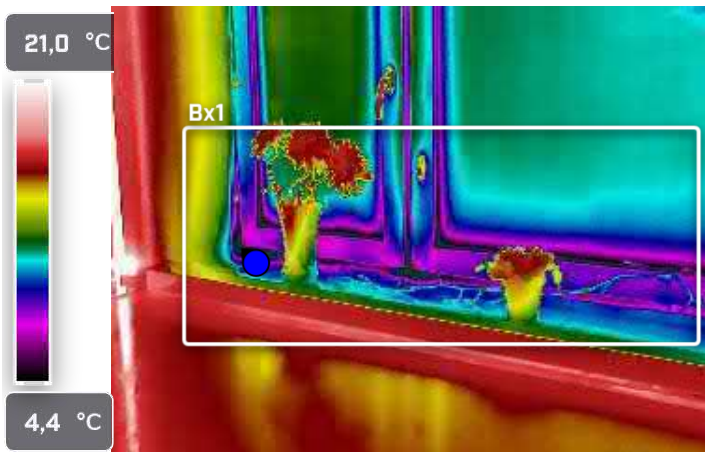
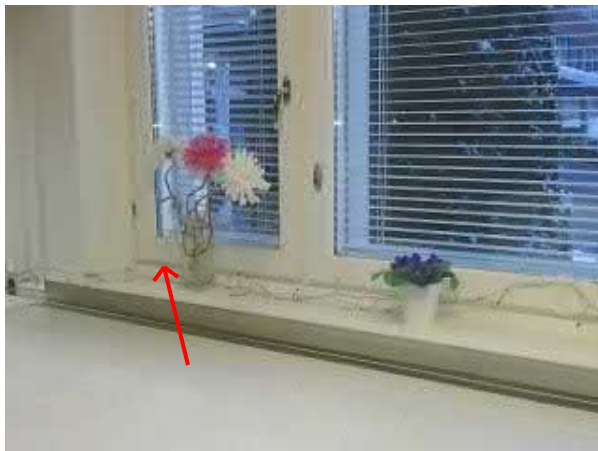
KUVA 13

Ikkunassa tiivistevuotoa. Ikkuna ei ole kunnolla suljettu, tiiviste on puutteellinen, tai ikkuna/kami on kierossa. Pintalämpötila alittaa laskennallisen lämpötilaindeksin (TI) raja-arvon 61 %.

Korjausluokka: 1

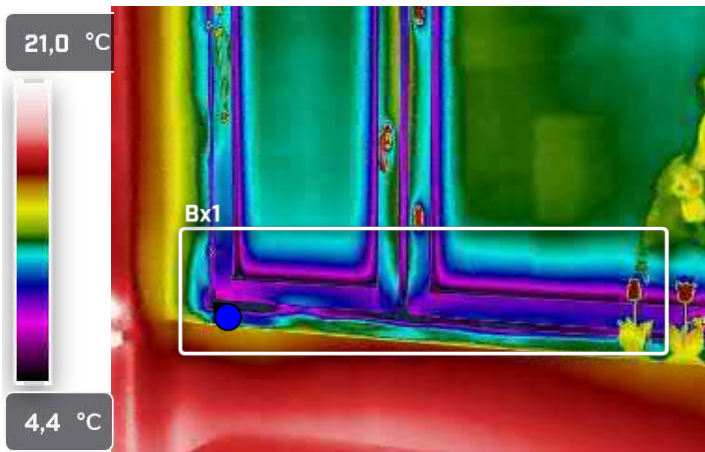
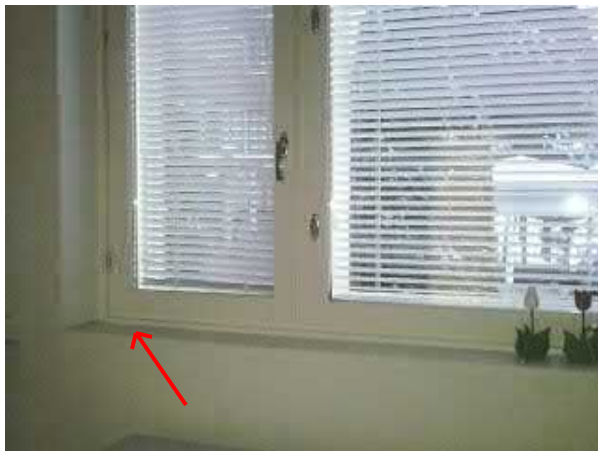
KUVA 14

Ikkunassa tiivistevuotoa. Ikkuna ei ole kunnolla suljettu, tiiviste on puutteellinen, tai ikkuna/kami on kierossa. Pintalämpötila alittaa laskennallisen lämpötilaindeksin (TI) raja-arvon 61 %.

Korjausluokka: 1

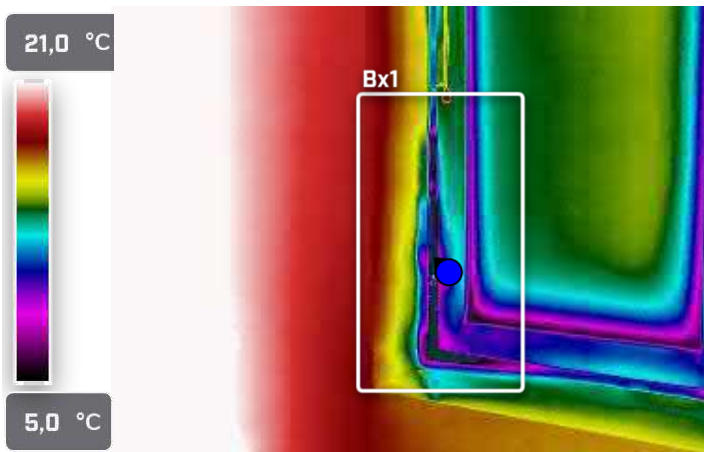
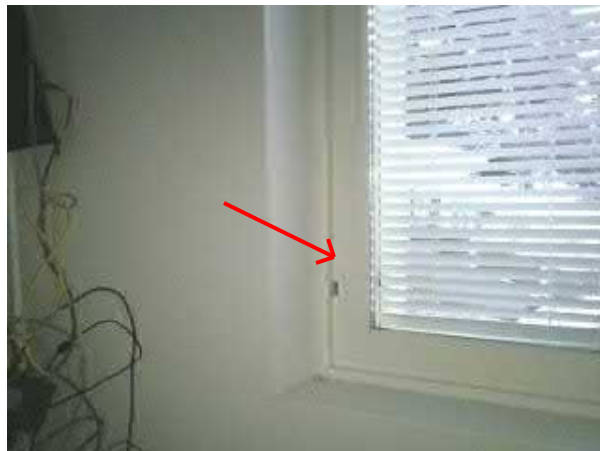
KUVA 15

Ikkunassa tiivistevuotoa. Ikkuna ei ole kunnolla suljettu, tiiviste on puutteellinen, tai ikkuna/kami on kierossa. Pintalämpötila alittaa laskennallisen lämpötilaindeksin (TI) raja-arvon 61 %.

Korjausluokka: 1

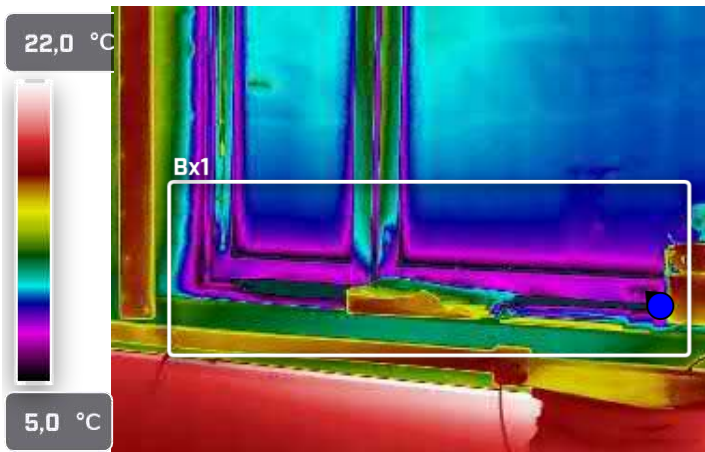
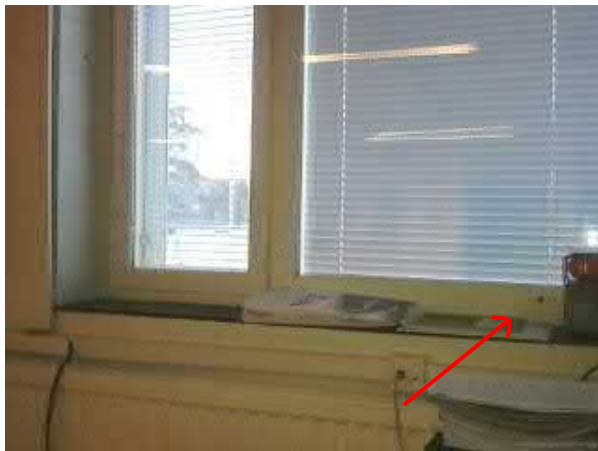
KUVA 16

Ikkunassa tiivistevuotoa. Ikkuna ei ole kunnolla suljettu, tiiviste on puutteellinen, tai ikkuna/kami on kierossa. Pintalämpötila alittaa laskennallisen lämpötilaindeksin (TI) raja-arvon 61 %.

Korjausluokka: 1

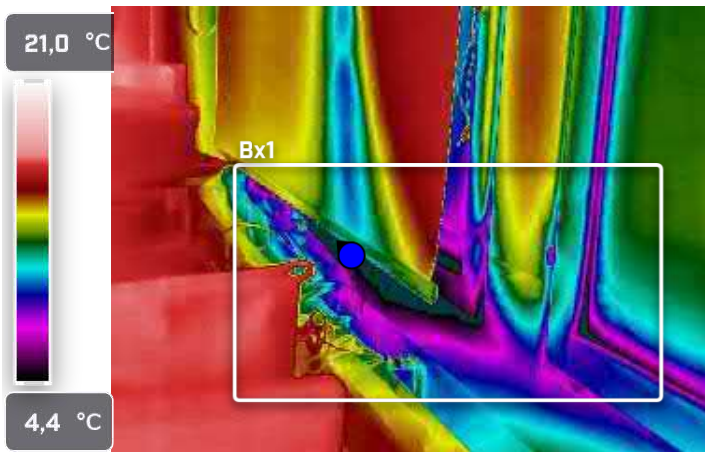
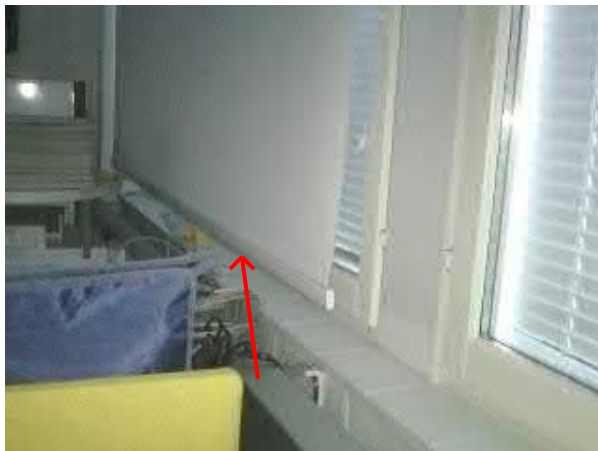
KUVA 20

Rakenteellinen ilmavuoto välipohjan ja väliseinän liitoksesta. Pintalämpötila ei alita lämpötilaindeksin raja-arvoja.

Korjausluokka: 3

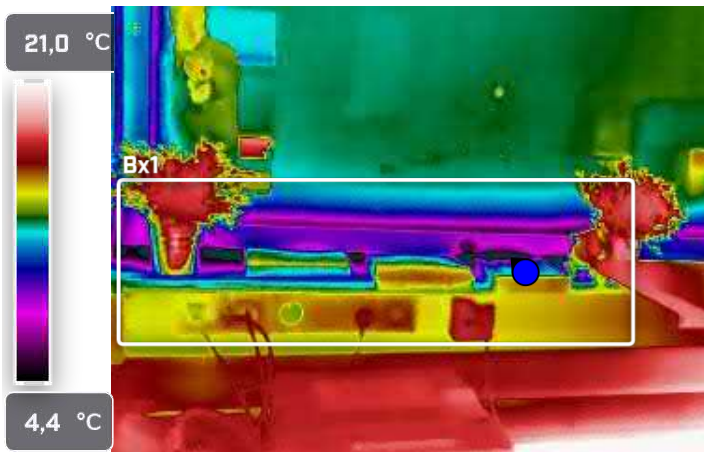
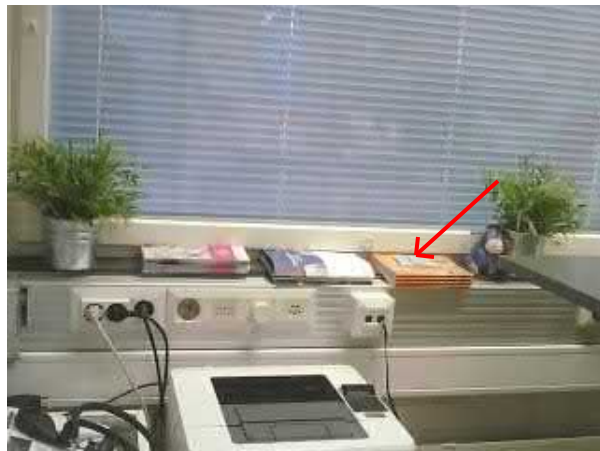
KUVA 21

Ikkunassa tiivistevuotoa. Ikkuna ei ole kunnolla suljettu, tiiviste on puutteellinen, tai ikkuna/kami on kierossa. Pintalämpötila alittaa laskennallisen lämpötilaindeksin (TI) raja-arvon 61 %.

Korjausluokka: 1

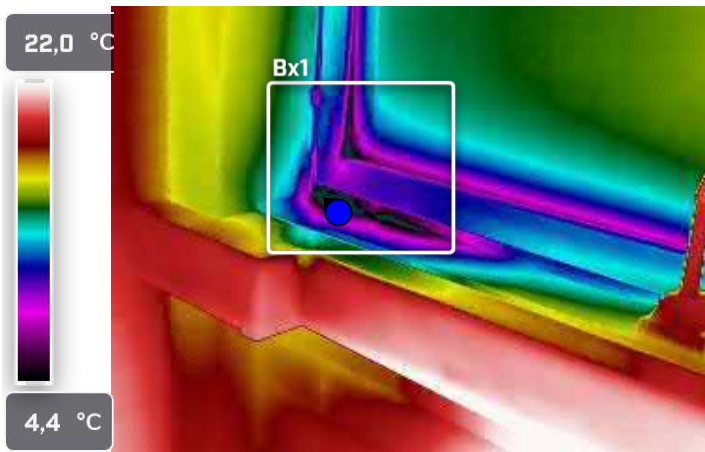
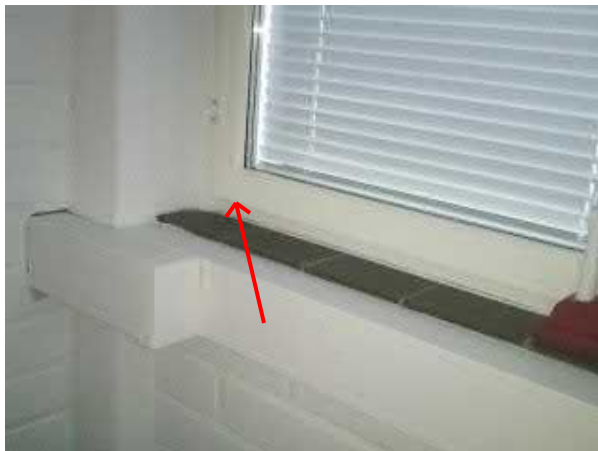
KUVA 22

Ikkunassa tiivistevuotoa. Ikkuna ei ole kunnolla suljettu, tiiviste on puutteellinen, tai ikkuna/kami on kierossa. Pintalämpötila alittaa laskennallisen lämpötilaindeksin (TI) raja-arvon 61 %.

Korjausluokka: 1

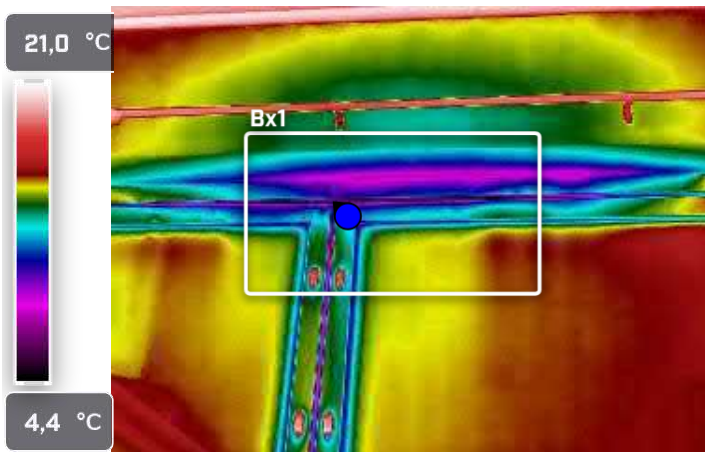
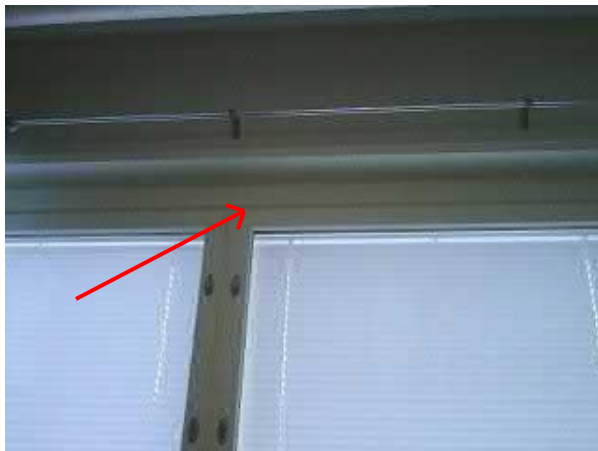
KUVA 23

Ikkunassa tiivistevuotoa. Ikkuna ei ole kunnolla suljettu, tiiviste on puutteellinen, tai ikkuna/kami on kierossa. Pintalämpötila alittaa laskennallisen lämpötilaindeksin (TI) raja-arvon 61 %.

Korjausluokka: 1

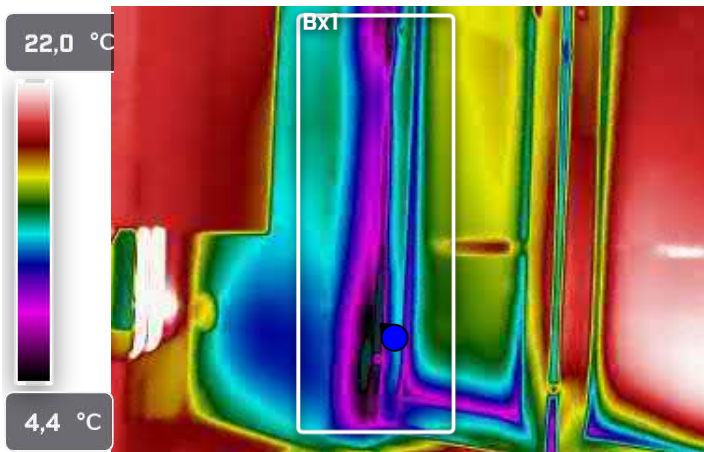
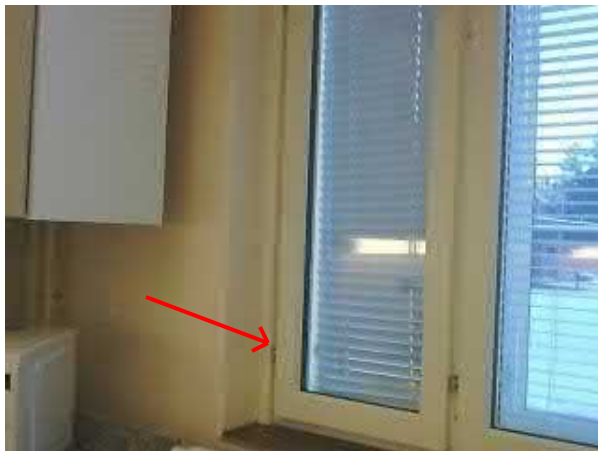
KUVA 24

Ikkunassa tiivistevuotoa. Ikkuna ei ole kunnolla suljettu, tiiviste on puutteellinen, tai ikkuna/kami on kierossa. Pintalämpötila alittaa laskennallisen lämpötilaindeksin (TI) raja-arvon 61 %.

Korjausluokka: 1

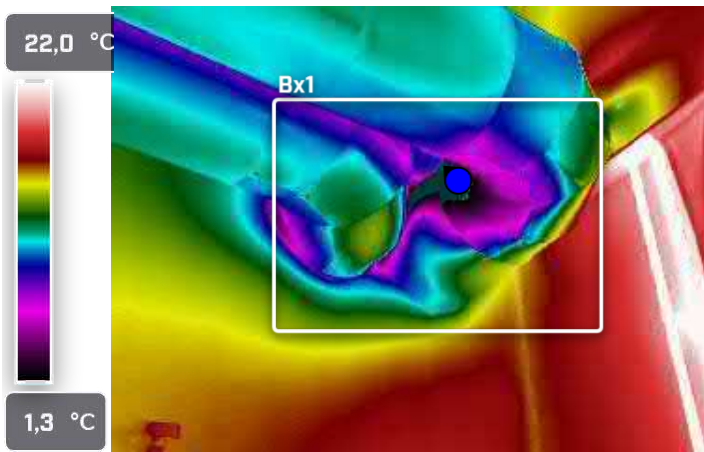
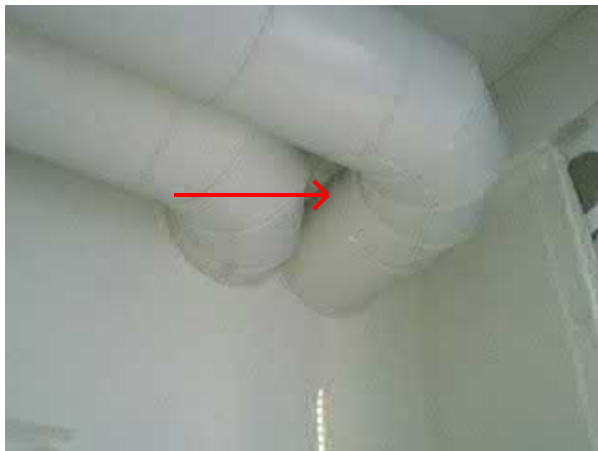
KUVA 26

Tilakohtaisesta ilmanvaihtokoneesta puhaltaa alimmillaan -9,8 C asteista ilmaa.

Korjausluokka: 3

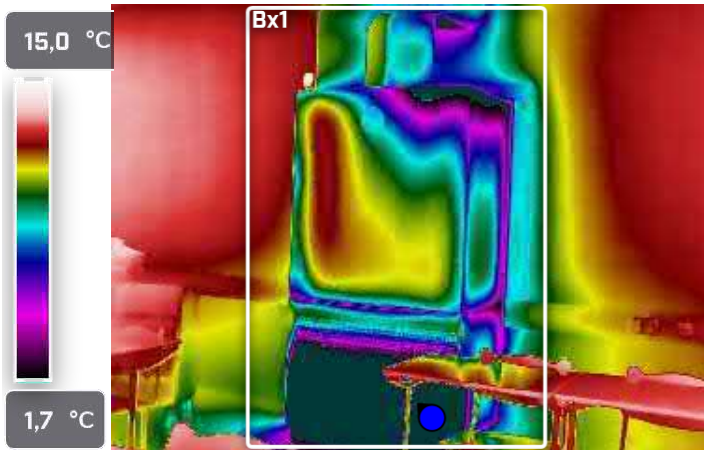
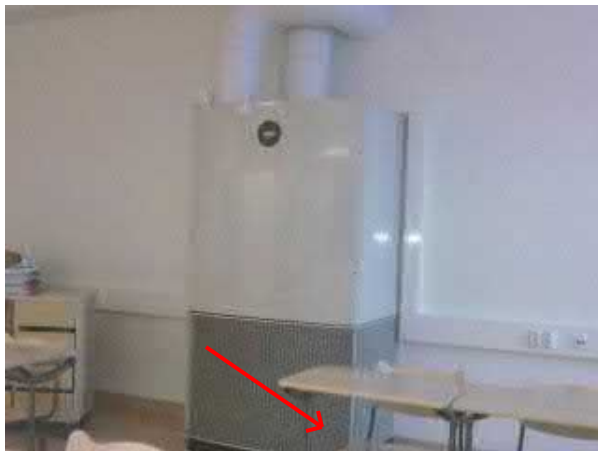
KUVA 27

Mahdollisesti putkiläpivienistä ilmavuotoa. Pintalämpötila alittaa laskennallisen lämpötilaindeksin (TI) raja-arvon 61 %.

Korjausluokka: 1

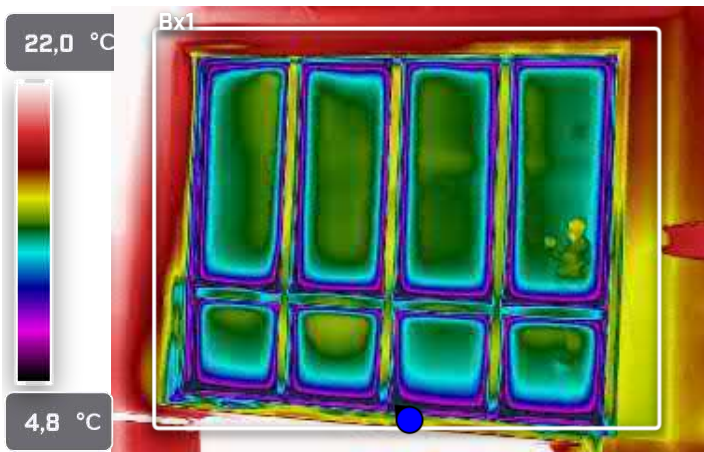
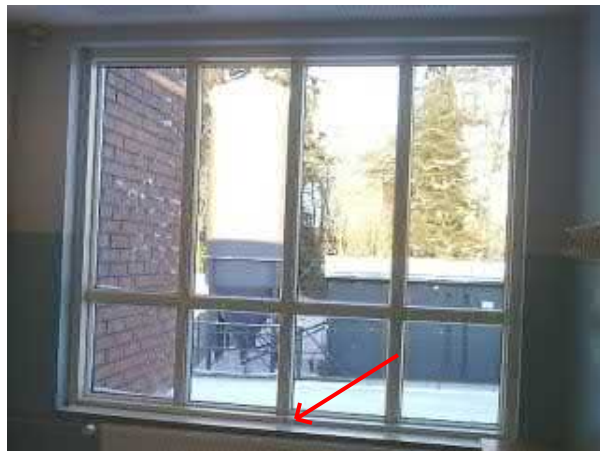
KUVA 28

Laselementtiseinän karmin ja lasin välinen reuna aiheuttavat kylmäsiltoja. Pintalämpötila alittaa laskennallisen lämpötilaindeksin (TI) raja-arvon 61 %.

Korjausluokka: 2

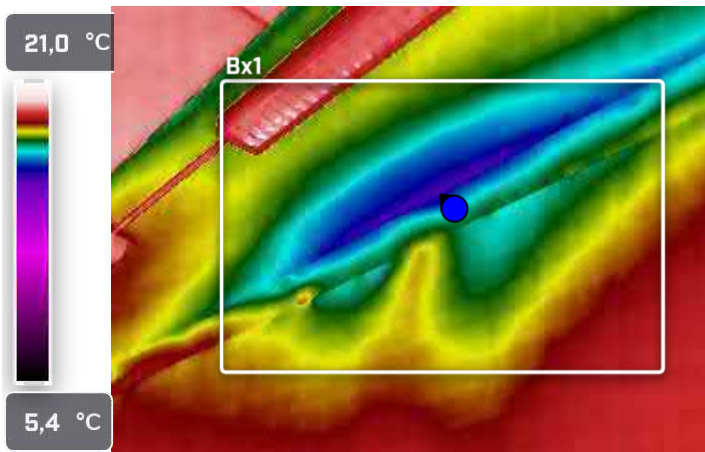
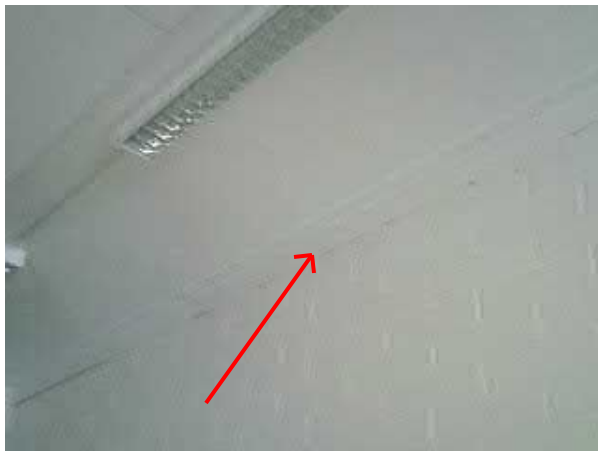
KUVA 29

Rakenteellinen ilmavuoto yläpohjan ja väliseinän liitoksesta. Pintalämpötila ei alita lämpötilaindeksin raja-arvoja.

Korjausluokka: 3

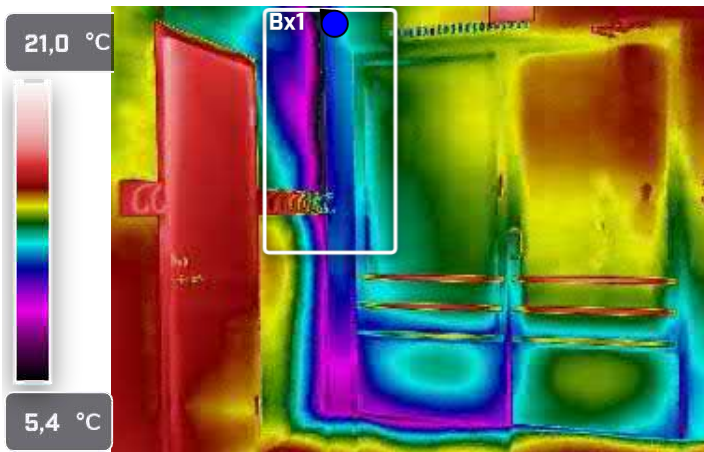
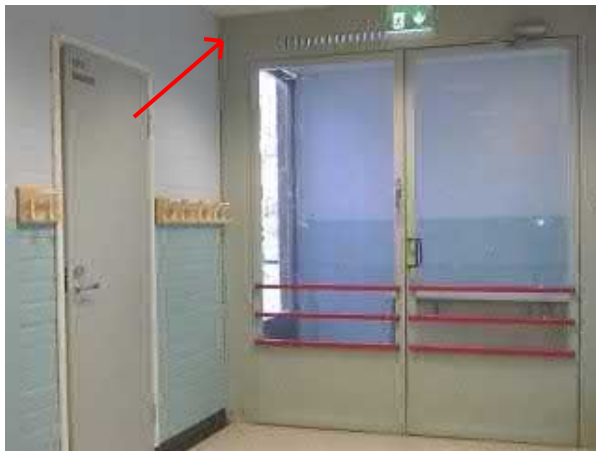
KUVA 30

Käytävän tuulikaapin välioviseinän reunassa ilmavuotoa. Pintalämpötila alittaa laskennallisen lämpötilaindeksin (TI) raja-arvon 61 %.

Korjausluokka: 1

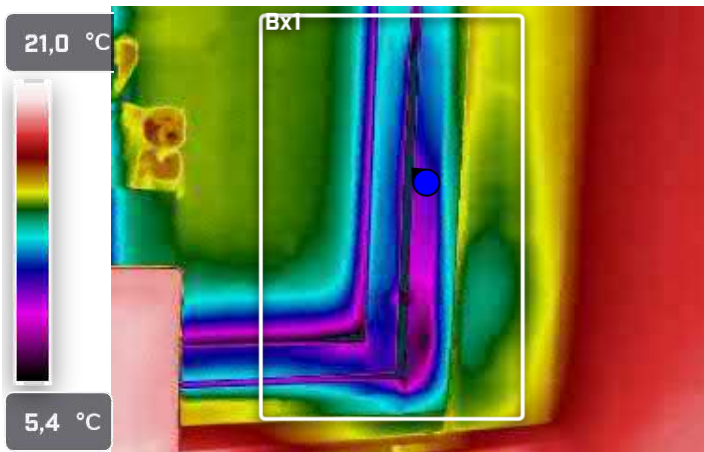
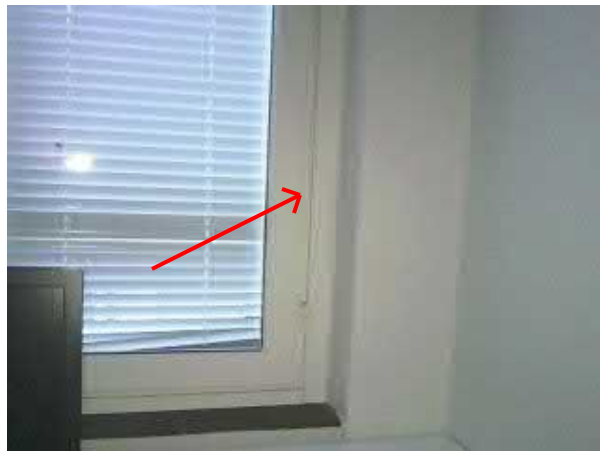
KUVA 31

Ikkunassa tiivistevuotoa. Ikkuna ei ole kunnolla suljettu, tiiviste on puutteellinen, tai ikkuna/kami on kierossa. Pintalämpötila alittaa laskennallisen lämpötilaindeksin (TI) raja-arvon 61 %.

Korjausluokka: 1

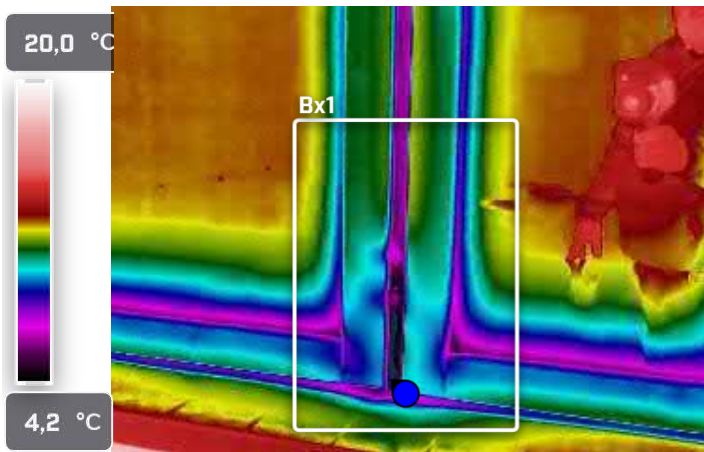
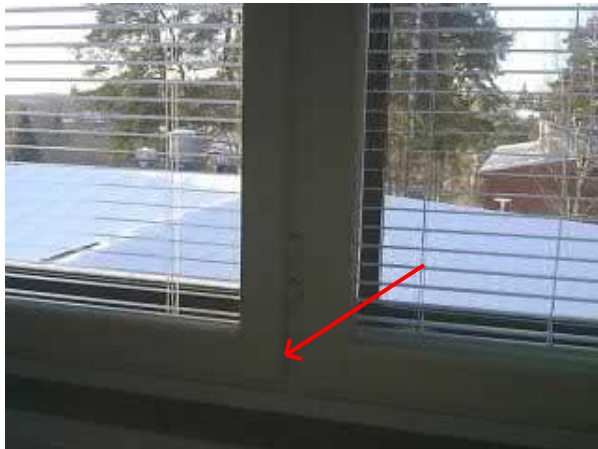
KUVA 32

Ikkunassa tiivistevuotoa. Ikkuna ei ole kunnolla suljettu, tiiviste on puutteellinen, tai ikkuna/kami on kierossa. Pintalämpötila alittaa laskennallisen lämpötilaindeksin (TI) raja-arvon 61 %.

Korjausluokka: 1

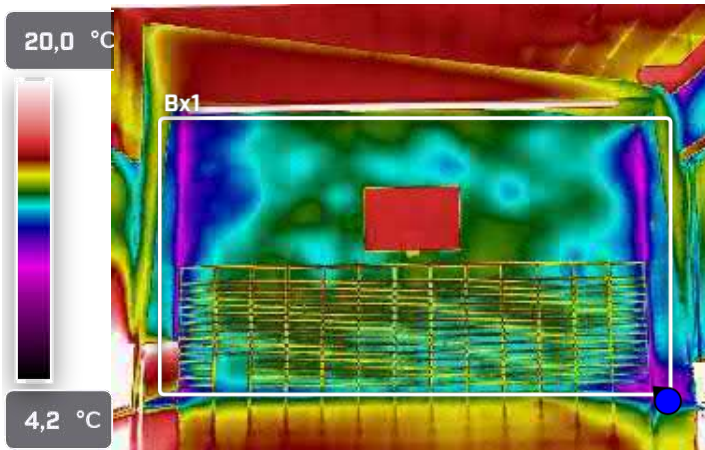
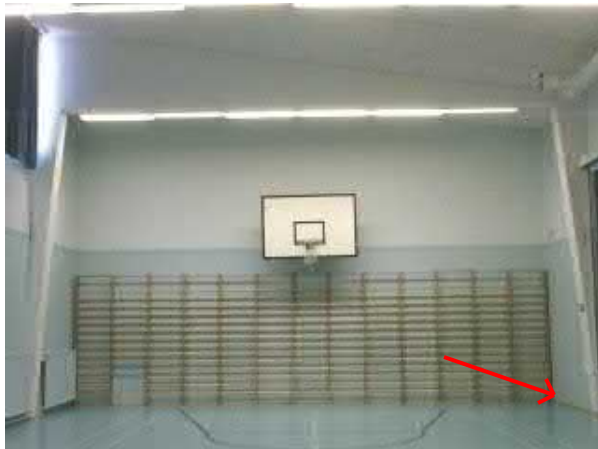
KUVA 33

Havainnekuva liikuntasalin päätyseinän eristetasosta. Ei edellytä toimenpiteitä.

Korjausluokka: 4

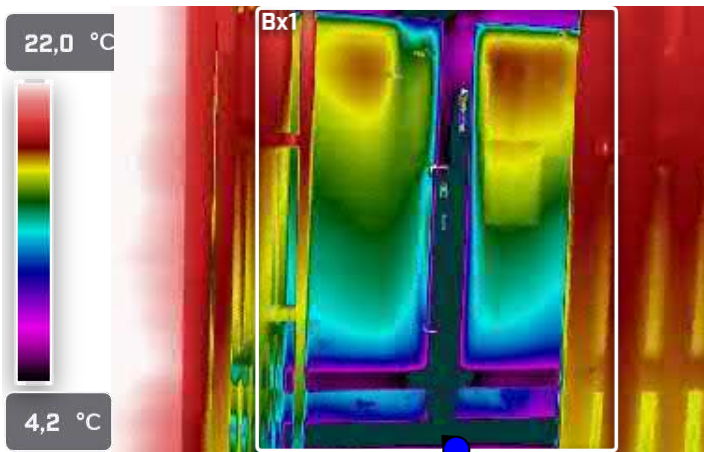
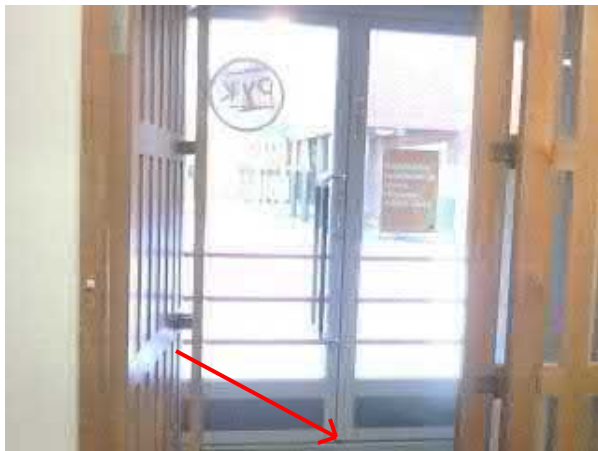
KUVA 34

Ulko-oven rakenteet ovat puutteellisesti eristettyjä. Ovilla myös runsaasti tiivistevuotoja. Pintalämpötila alittaa laskennallisen lämpötilaindeksin (TI) raja-arvon 61 %.

Korjausluokka: 1-2

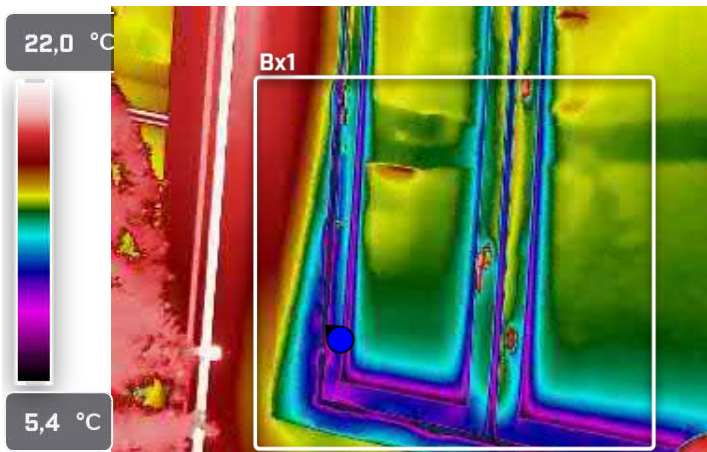
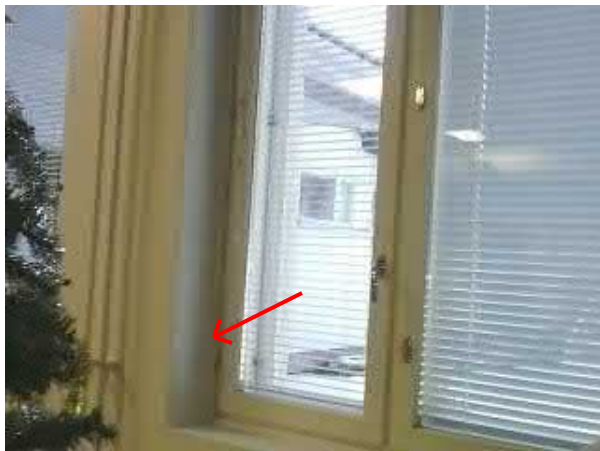
KUVA 35

Ikkunassa tiivistevuotoa. Ikkuna ei ole kunnolla suljettu, tiiviste on puutteellinen, tai ikkuna/kami on kierossa. Pintalämpötila alittaa laskennallisen lämpötilaindeksin (TI) raja-arvon 61 %.

Korjausluokka: 1

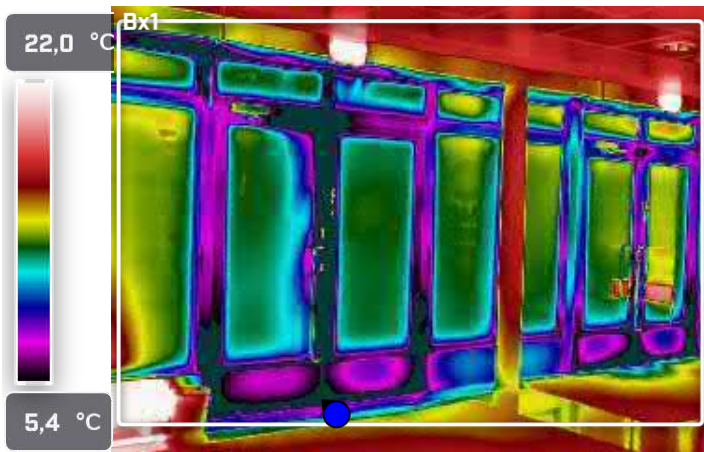
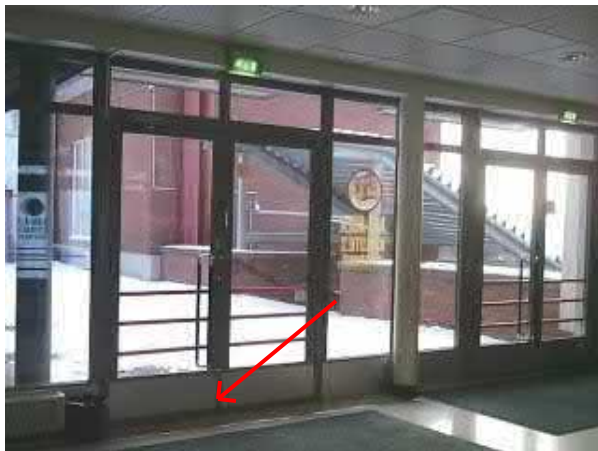
KUVA 36

Ulko-oven rakenteet ovat puutteellisesti eristettyjä. Ovilla myös runsaasti tiivistevuotoja. Pintalämpötila alittaa laskennallisen lämpötilaindeksin (TI) raja-arvon 61 %.

Korjausluokka: 1-2

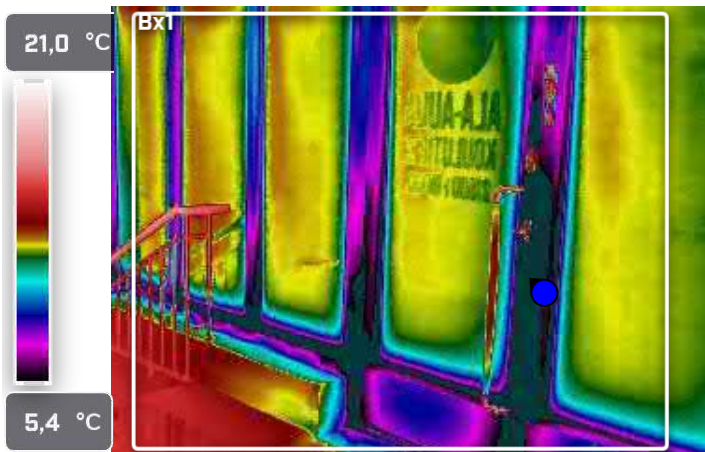
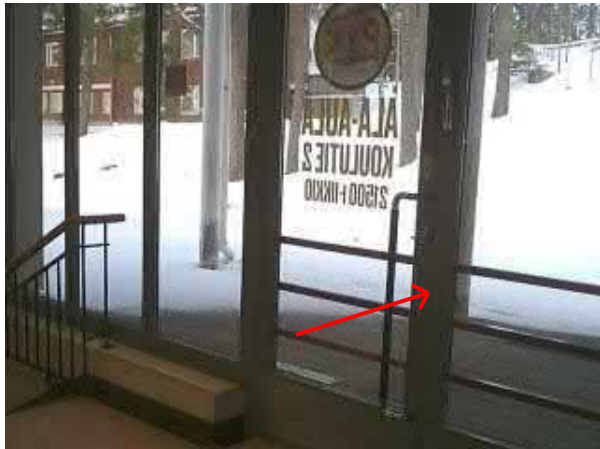
Ulko-oven rakenteet ovat puutteellisesti eristettyjä. Ovilla myös runsaasti tiivistevuotoja. Pintalämpötila alittaa laskennallisen lämpötilaindeksin (TI) raja-arvon 61 %.

Korjausluokka: 1-2

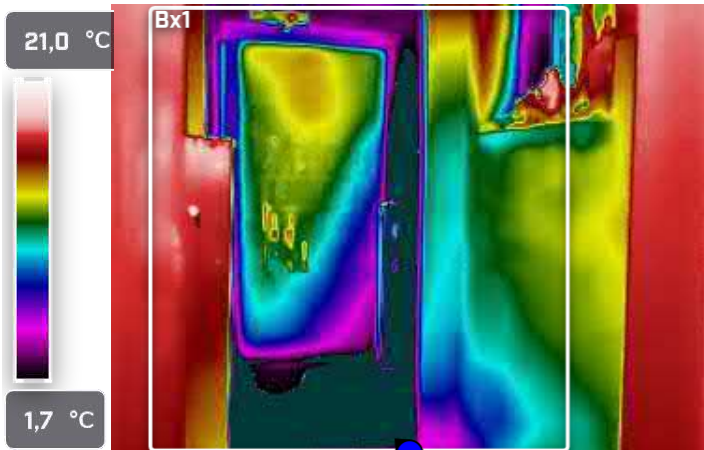
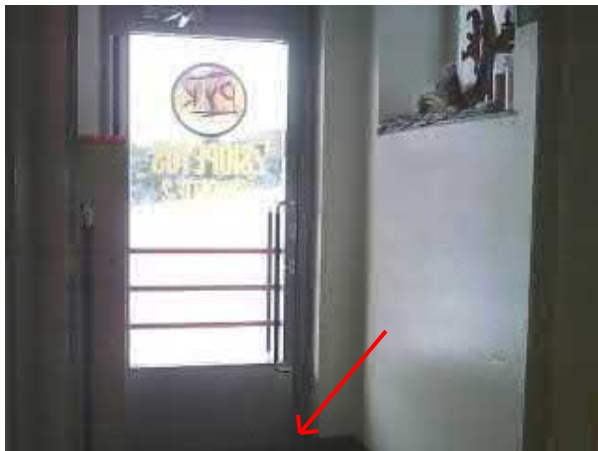
KUVA 38

Ulko-oven rakenteet ovat puutteellisesti eristettyjä. Ovilla myös runsaasti tiivistevuotoja. Pintalämpötila alittaa laskennallisen lämpötilaindeksin (TI) raja-arvon 61 %.

Korjausluokka: 1-2

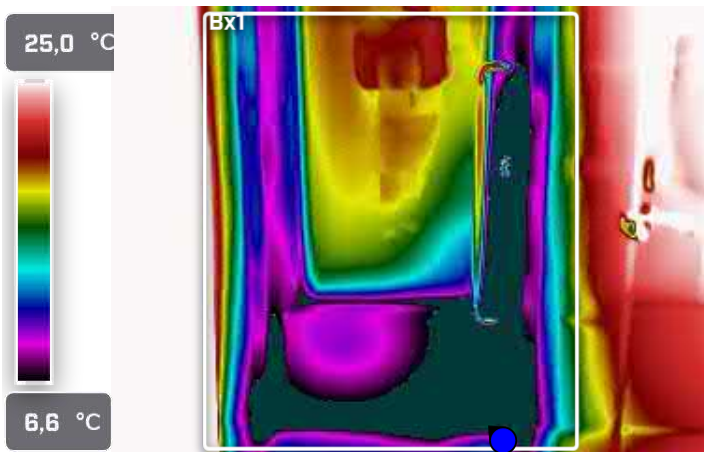
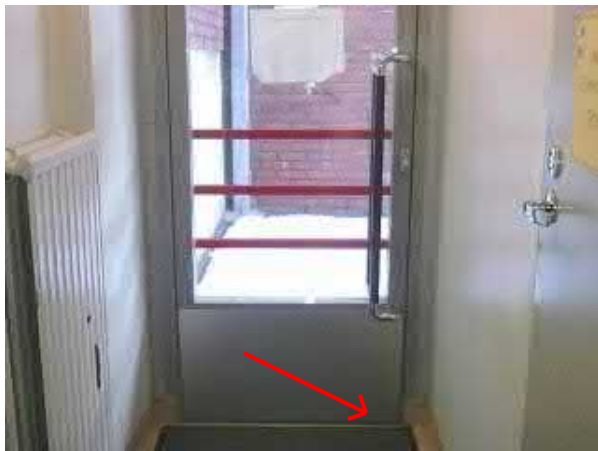
KUVA 39

Ulko-oven rakenteet ovat puutteellisesti eristettyjä. Ovilla myös runsaasti tiivistevuotoja. Pintalämpötila alittaa laskennallisen lämpötilaindeksin (TI) raja-arvon 61 %.

Korjausluokka: 1-2

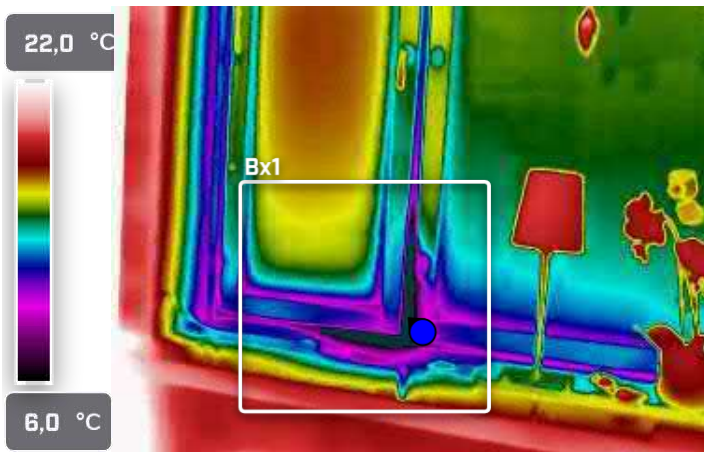
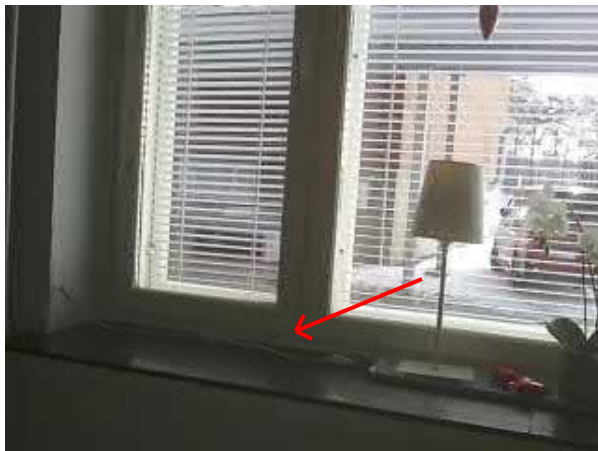
KUVA 40

Ikkunassa tiivistevuotoa. Ikkuna ei ole kunnolla suljettu, tiiviste on puutteellinen, tai ikkuna/kami on kierossa. Pintalämpötila alittaa laskennallisen lämpötilaindeksin (TI) raja-arvon 61 %.

Korjausluokka: 1

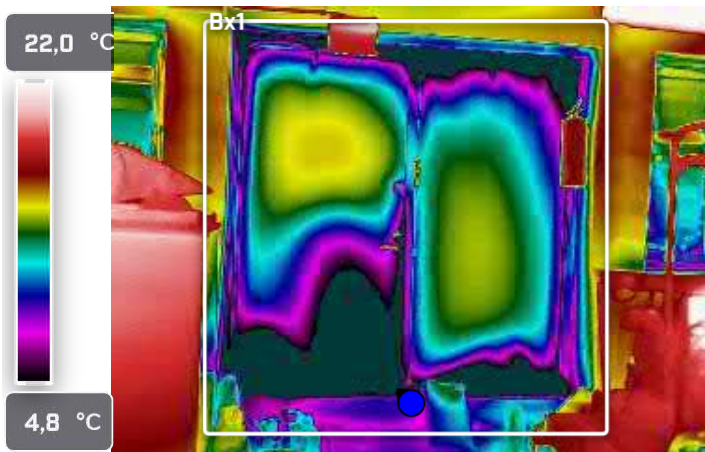
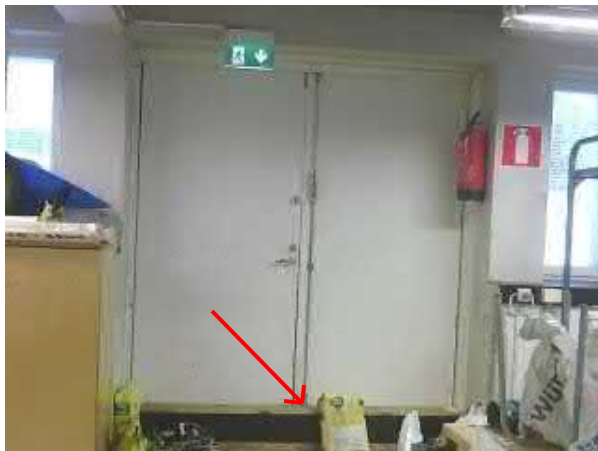
KUVA 41

Ulko-oven rakenteet ovat puutteellisesti eristettyjä. Ovilla myös runsaasti tiivistevuotoja. Pintalämpötila alittaa laskennallisen lämpötilaindeksin (TI) raja-arvon 61 %.

Korjausluokka: 1-2

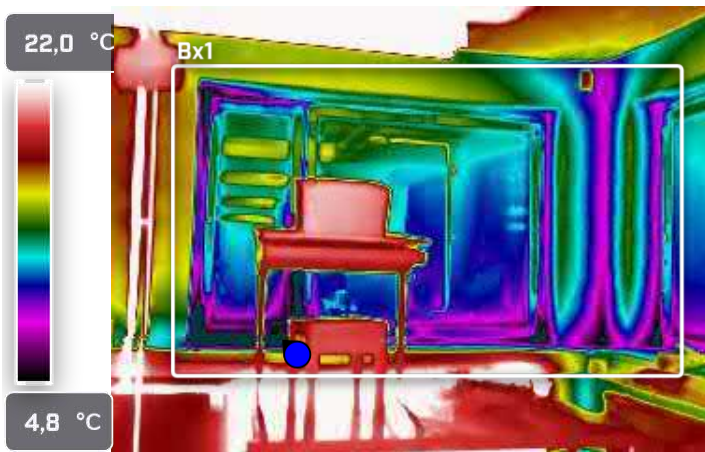
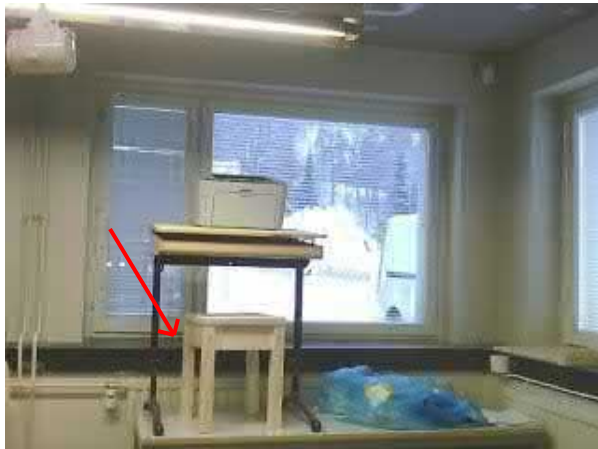
KUVA 42

Ikkunassa tiivistevuotoa. Ikkuna ei ole kunnolla suljettu, tiiviste on puutteellinen, tai ikkuna/kami on kierossa. Pintalämpötila alittaa laskennallisen lämpötilaindeksin (TI) raja-arvon 61 %.

Korjausluokka: 1

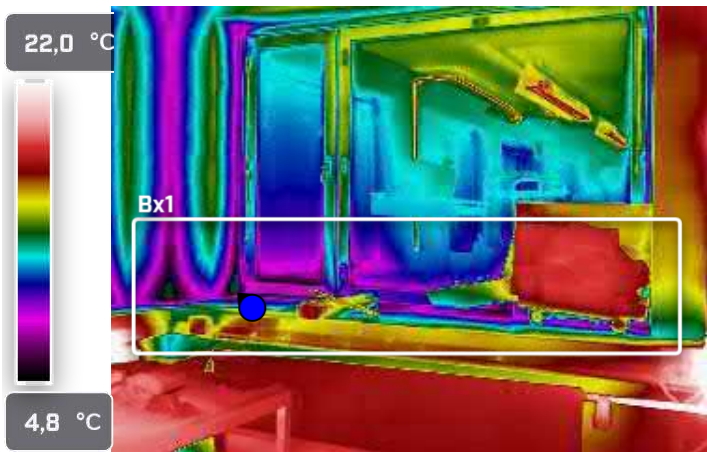
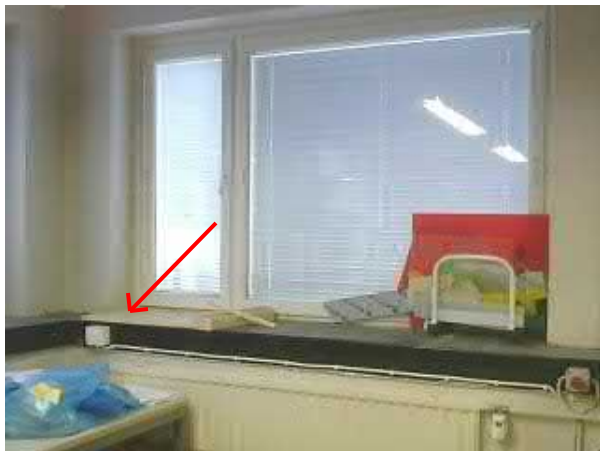
KUVA 43

Ikkunassa tiivistevuotoa. Ikkuna ei ole kunnolla suljettu, tiiviste on puutteellinen, tai ikkuna/kami on kierossa. Pintalämpötila alittaa laskennallisen lämpötilaindeksin (TI) raja-arvon 61 %.

Korjausluokka: 1

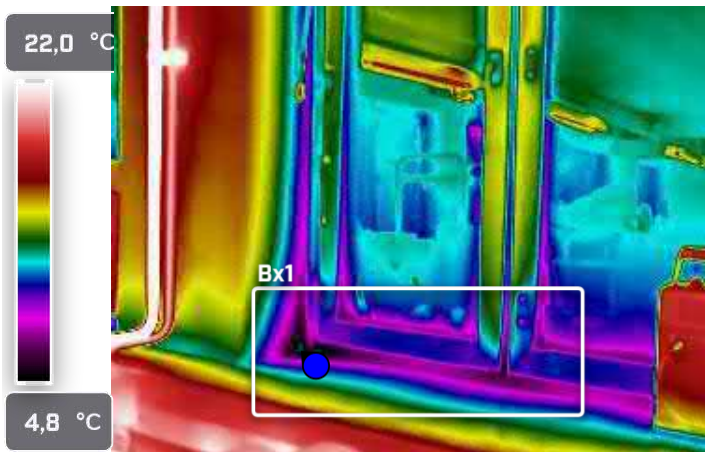
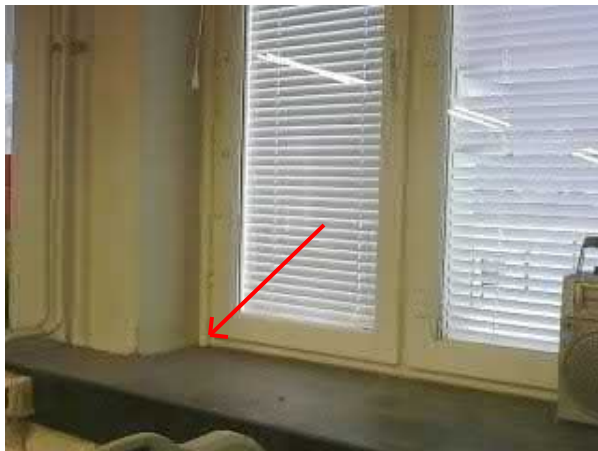
KUVA 44

Ikkunassa tiivistevuotoa. Ikkuna ei ole kunnolla suljettu, tiiviste on puutteellinen, tai ikkuna/kami on kierossa. Pintalämpötila alittaa laskennallisen lämpötilaindeksin (TI) raja-arvon 61 %.

Korjausluokka: 2

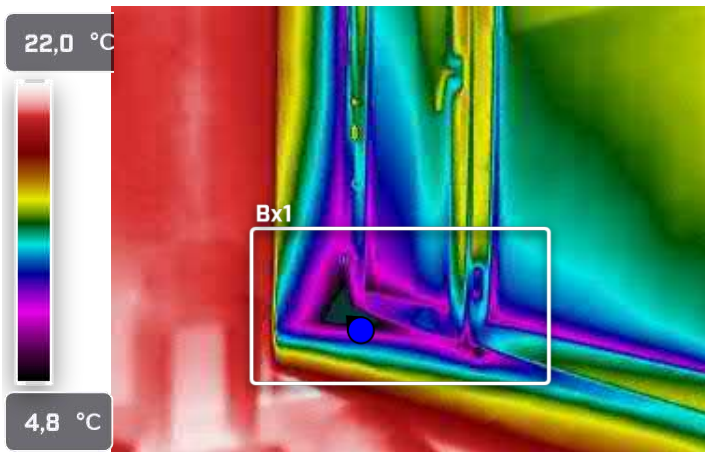
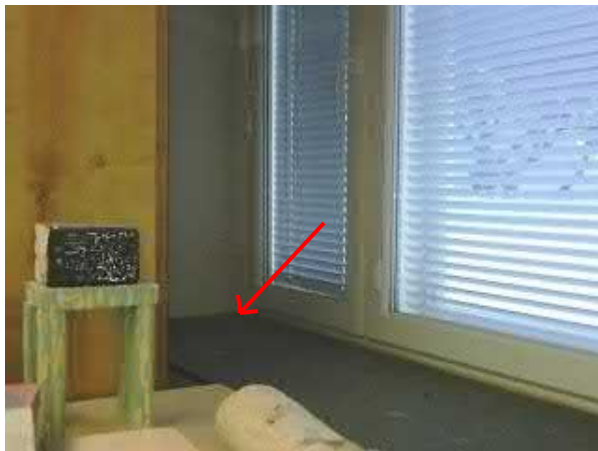
KUVA 45

Ikkunassa tiivistevuotoa. Ikkuna ei ole kunnolla suljettu, tiiviste on puutteellinen, tai ikkuna/kami on kierossa. Pintalämpötila alittaa laskennallisen lämpötilaindeksin (TI) raja-arvon 61 %.

Korjausluokka: 1

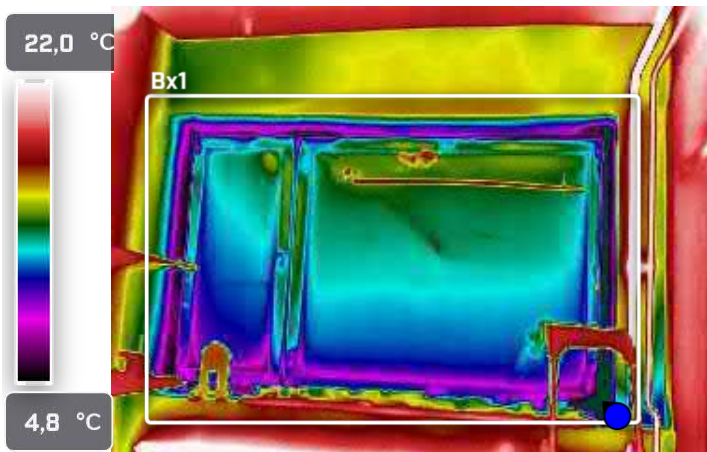
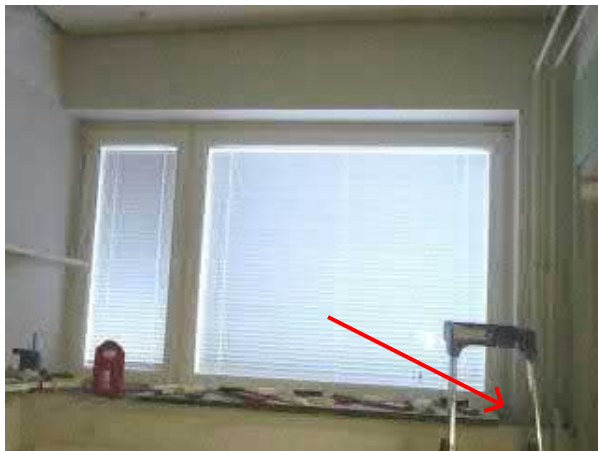
KUVA 46

Ikkunassa tiivistevuotoa. Ikkuna ei ole kunnolla suljettu, tiiviste on puutteellinen, tai ikkuna/kami on kierossa. Pintalämpötila alittaa laskennallisen lämpötilaindeksin (TI) raja-arvon 61 %.

Korjausluokka: 1

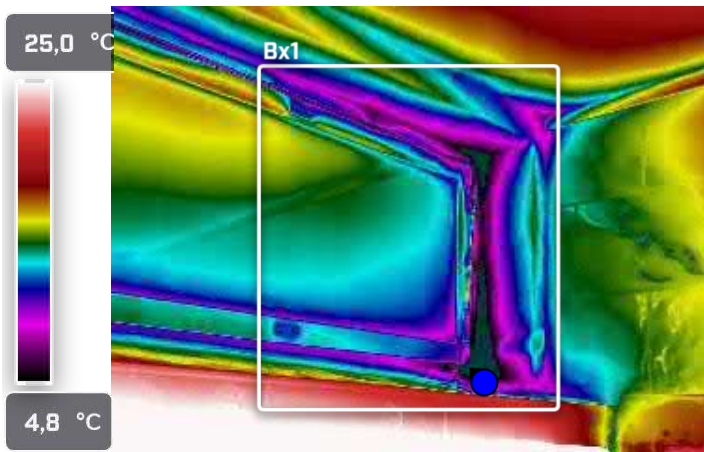
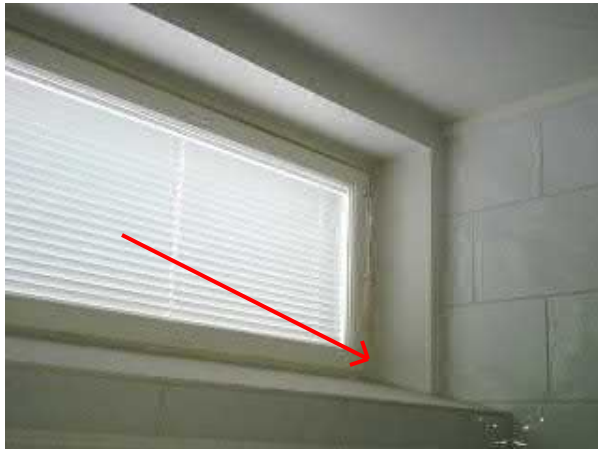
Ikkunassa tiivistevuotoa. Ikkuna ei ole kunnolla suljettu, tiiviste on puutteellinen, tai ikkuna/kami on kierossa. Pintalämpötila alittaa laskennallisen lämpötilaindeksin (TI) raja-arvon 61 %.

Korjausluokka: 1

Lämpöindeksi 40,4

Paine-erokorjattu lämpöindeksi 41,9

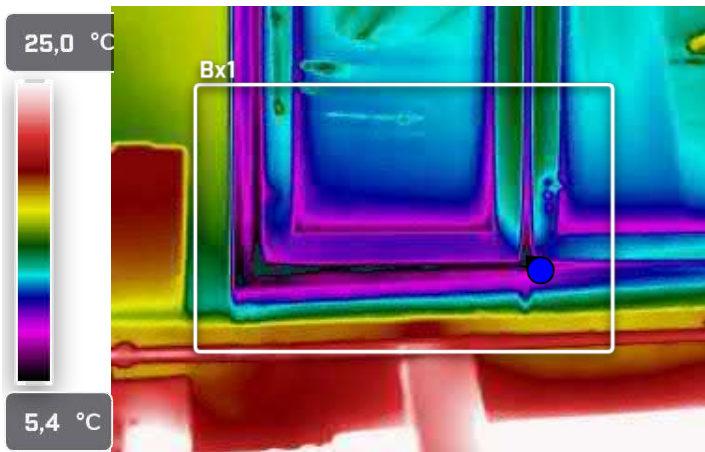
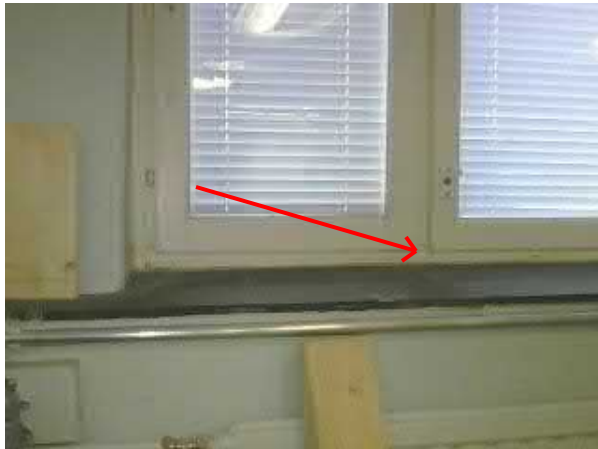
KUVA 51

Ikkunassa tiivistevuotoa. Ikkuna ei ole kunnolla suljettu, tiiviste on puutteellinen, tai ikkuna/kami on kierossa. Pintalämpötila alittaa laskennallisen lämpötilaindeksin (TI) raja-arvon 61 %.

Korjausluokka: 1

Alue minimilämpötila (Bx1)	2,1 °C
Pisteen lämpötila (Sp1)	
Paine-ero	- 9 Pa
Sisäilman lämpötila	21,0 °C
