Tutkimusmenetelmät

Kohteen osoite	Tilaajan tiedot
Koulutie 2, 21500 Piikkiö	Kaarinan Kaupunki
Rakennevauksen syy	
Kosteus- ja sisäilmatekninen kuntotutkimus

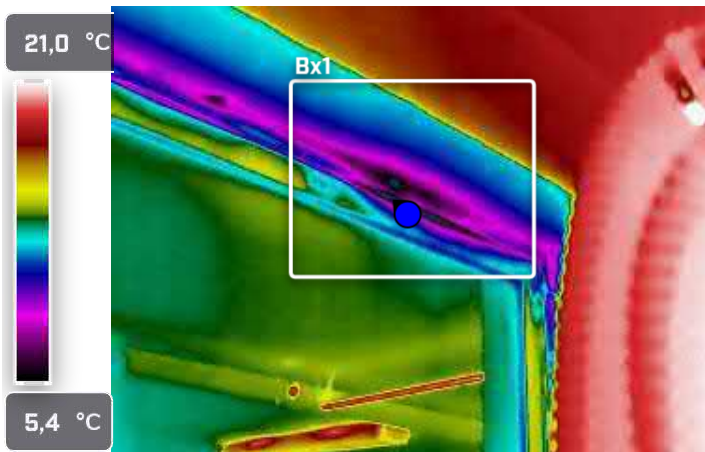
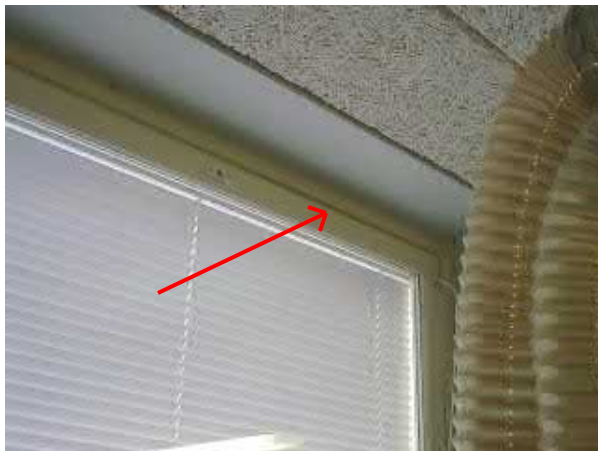
KUVA 52

Ikkunassa tiivistevuotoa. Ikkuna ei ole kunnolla suljettu, tiiviste on puutteellinen, tai ikkuna/kami on kierossa. Pintalämpötila alittaa laskennallisen lämpötilaindeksin (TI) raja-arvon 61 %.

Korjausluokka: 1

Alue minimilämpötila (Bx1)	3,4 °C
Pisteen lämpötila (Sp1)	
Paine-ero	- 9 Pa
Sisäilman lämpötila	21,0 °C

Lämpöindeksi	56,1
Paine-erokorjattu lämpöindeksi	58,1

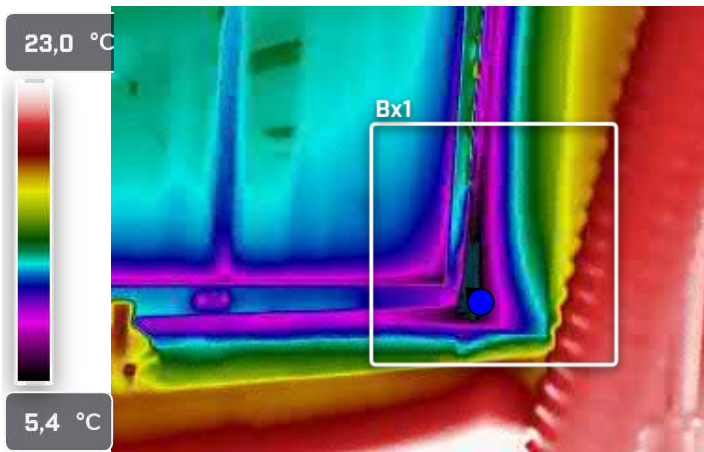
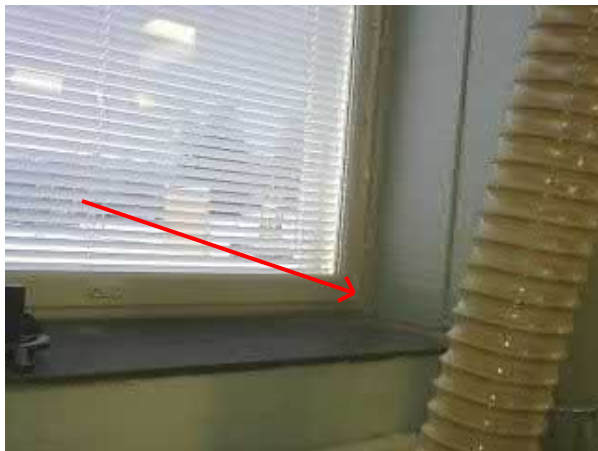
KUVA 53

Ikkunassa tiivistevuotoa. Ikkuna ei ole kunnolla suljettu, tiiviste on puutteellinen, tai ikkuna/kami on kierossa. Pintalämpötila alittaa laskennallisen lämpötilaindeksin (TI) raja-arvon 61 %.

Korjausluokka: 1

Lämpöindeksi 52,2
Paine-erokorjattu lämpöindeksi 54,2

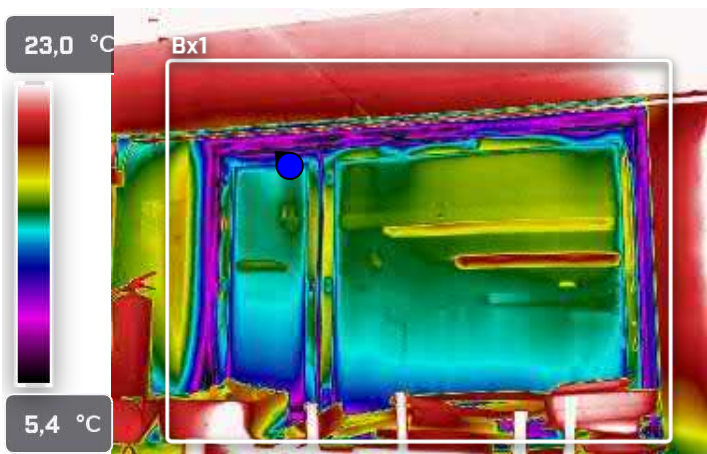
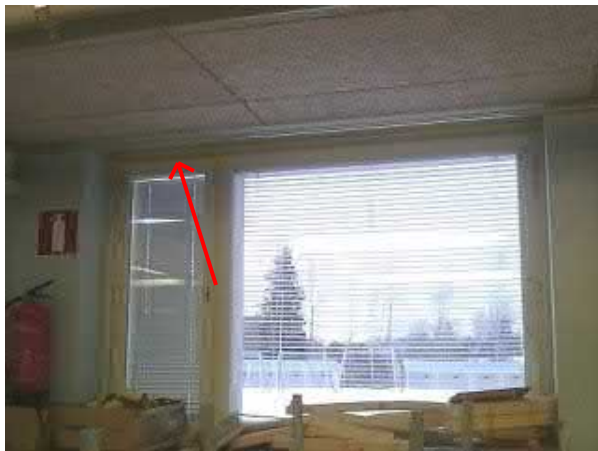
KUVA 54

Ikkunassa tiivistevuotoa. Ikkuna ei ole kunnolla suljettu, tiiviste on puutteellinen, tai ikkuna/kami on kierossa. Pintalämpötila alittaa laskennallisen lämpötilaindeksin (TI) raja-arvon 61 %.

Korjausluokka: 1

Alue minimilämpötila (Bx1)	-4,0 °C
Pisteen lämpötila (Sp1)	
Paine-ero	- 9 Pa
Sisäilman lämpötila	21,0 °C

Lämpöindeksi 37,4

Paine-erokorjattu lämpöindeksi 39,4

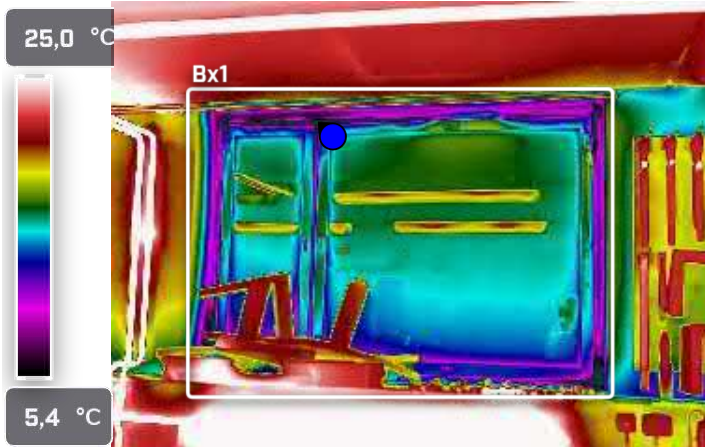
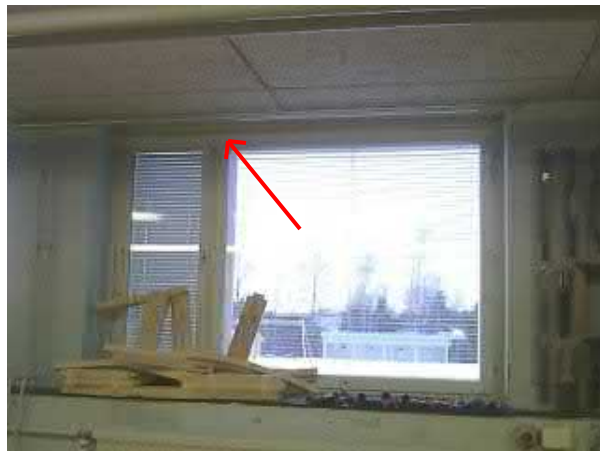
KUVA 55

Ikkunassa tiivistevuotoa. Ikkuna ei ole kunnolla suljettu, tiiviste on puutteellinen, tai ikkuna/kami on kierossa. Pintalämpötila alittaa laskennallisen lämpötilaindeksin (TI) raja-arvon 61 %.

Korjausluokka: 1

Alue minimilämpötila (Bx1)	-3,7 °C
Pisteen lämpötila (Sp1)	
Paine-ero	- 9 Pa
Sisäilman lämpötila	21,0 °C

Lämpöindeksi	38,2
Paine-erokorjattu lämpöindeksi	40,2

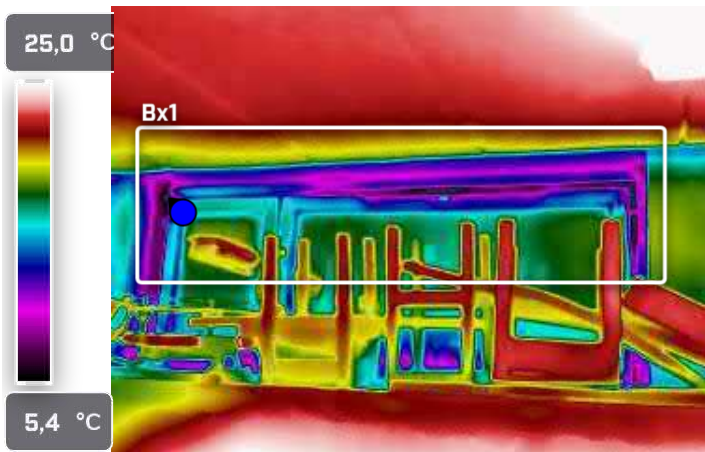
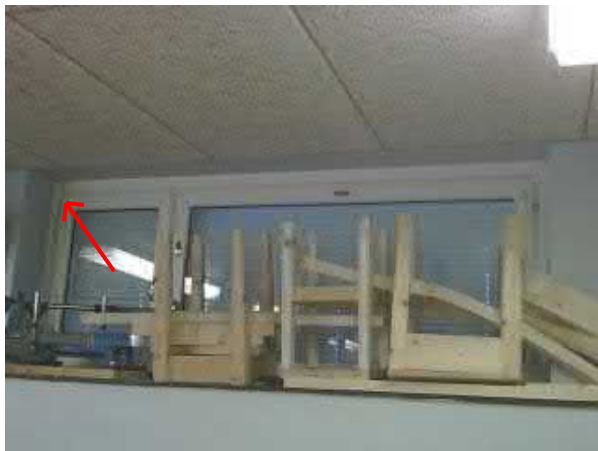
Ikkunassa tiivistevuotoa. Ikkuna ei ole kunnolla suljettu, tiiviste on puutteellinen, tai ikkuna/kami on kierossa. Pintalämpötila alittaa laskennallisen lämpötilaindeksin (TI) raja-arvon 61 %.

Korjausluokka: 1

Lämpöindeksi 54,9

Paine-erokorjattu lämpöindeksi 56,9

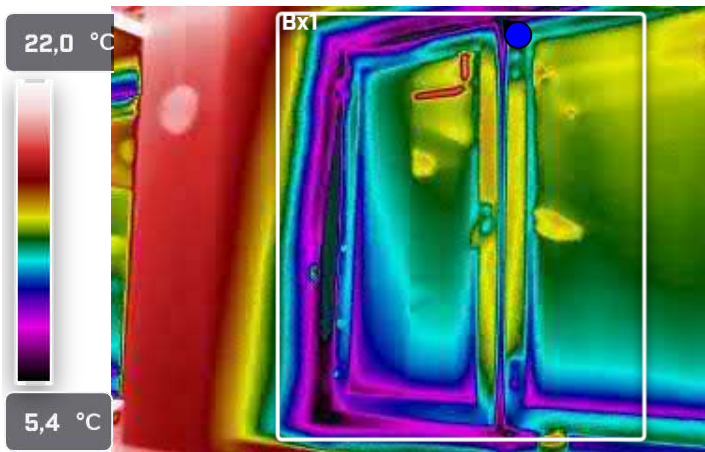
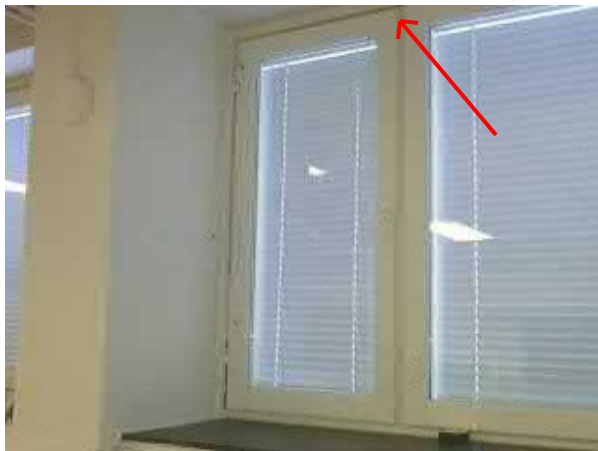
KUVA 57

Ikkunassa tiivistevuotoa. Ikkuna ei ole kunnolla suljettu, tiiviste on puutteellinen, tai ikkuna/kami on kierossa. Pintalämpötila alittaa laskennallisen lämpötilaindeksin (TI) raja-arvon 61 %.

Korjausluokka: 1

Alue minimilämpötila (Bx1)	0,7 °C
Pisteen lämpötila (Sp1)	
Paine-ero	- 10 Pa
Sisäilman lämpötila	21,0 °C

Lämpöindeksi	49,1
Paine-erokorjattu lämpöindeksi	51,6

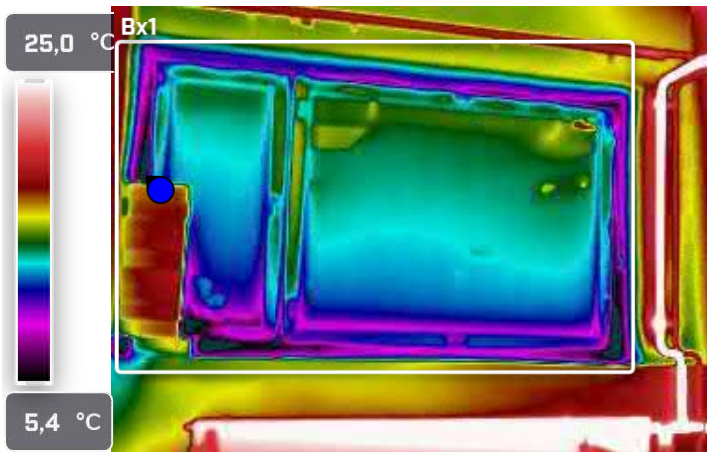
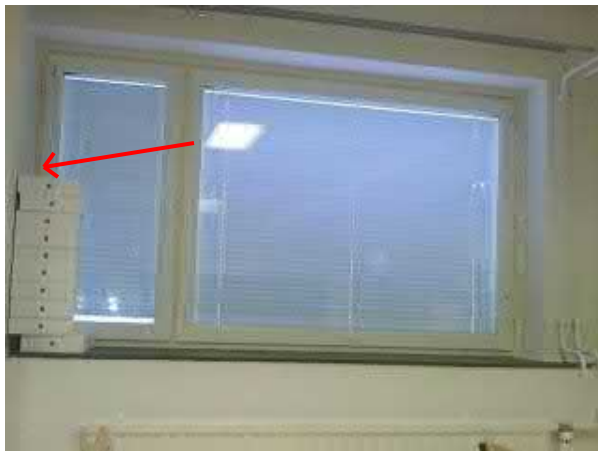
KUVA 58

Ikkunassa tiivistevuotoa. Ikkuna ei ole kunnolla suljettu, tiiviste on puutteellinen, tai ikkuna/kami on kierossa. Pintalämpötila alittaa laskennallisen lämpötilaindeksin (TI) raja-arvon 61 %.

Korjausluokka: 1

Alue minimilämpötila (Bx1)	1,2 °C
Pisteen lämpötila (Sp1)	
Paine-ero	- 10 Pa
Sisäilman lämpötila	21,0 °C

Lämpöindeksi	50,5
Paine-erokorjattu lämpöindeksi	53

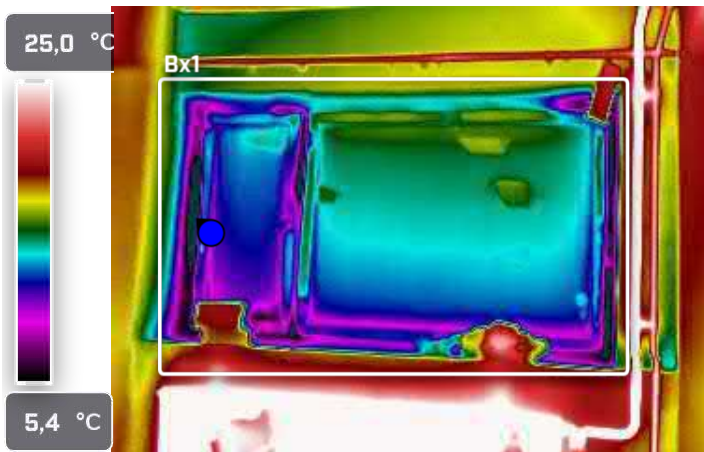
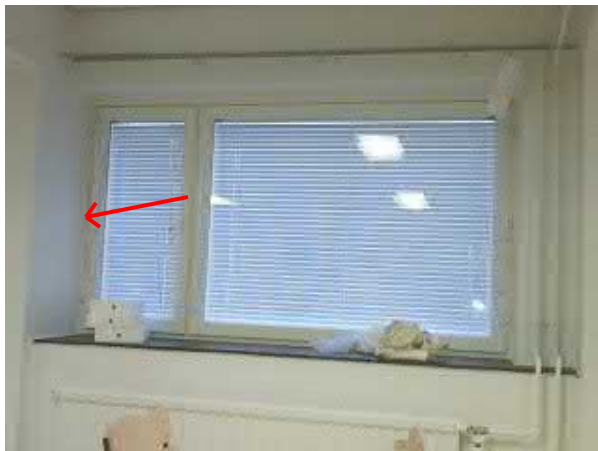
KUVA 59

Ikkunassa tiivistevuotoa. Ikkuna ei ole kunnolla suljettu, tiiviste on puutteellinen, tai ikkuna/kami on kierossa. Pintalämpötila alittaa laskennallisen lämpötilaindeksin (TI) raja-arvon 61 %.

Korjausluokka: 1

Alue minimilämpötila (Bx1)	0,7 °C
Pisteen lämpötila (Sp1)	
Paine-ero	- 10 Pa
Sisäilman lämpötila	21,0 °C

Lämpöindeksi	49,3
Paine-erokorjattu lämpöindeksi	51,8

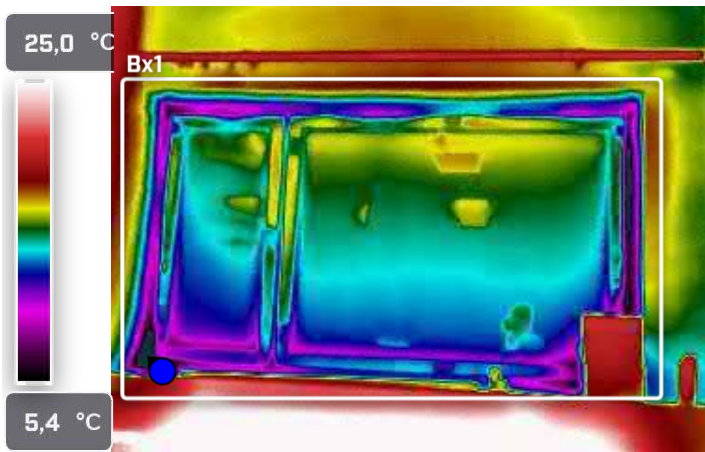
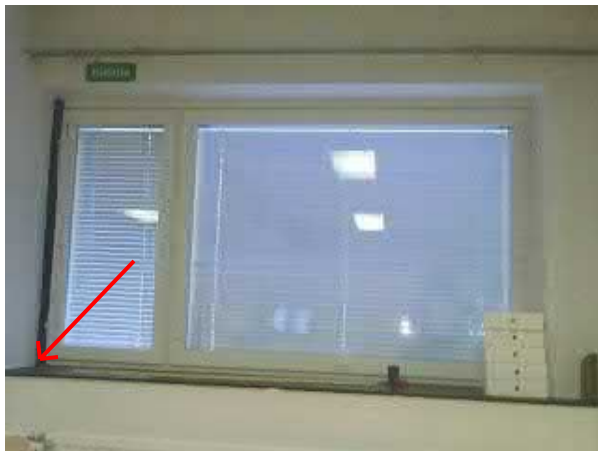
KUVA 60

Ikkunassa tiivistevuotoa. Ikkuna ei ole kunnolla suljettu, tiiviste on puutteellinen, tai ikkuna/kami on kierossa. Pintalämpötila alittaa laskennallisen lämpötilaindeksin (TI) raja-arvon 61 %.

Korjausluokka: 1

Lämpöindeksi 42,5
Paine-erokorjattu lämpöindeksi 45

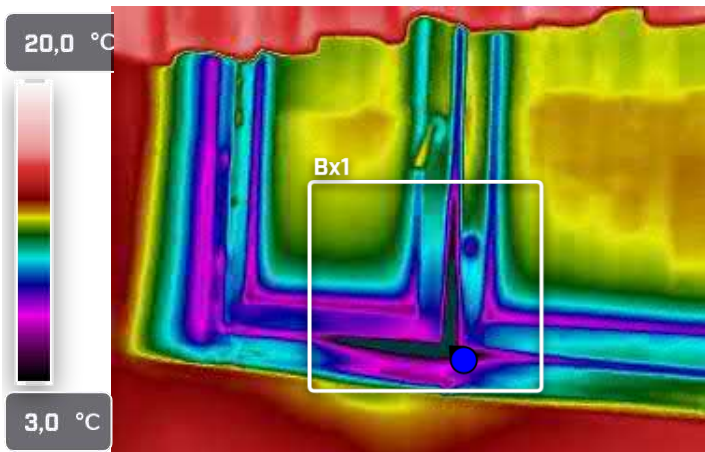
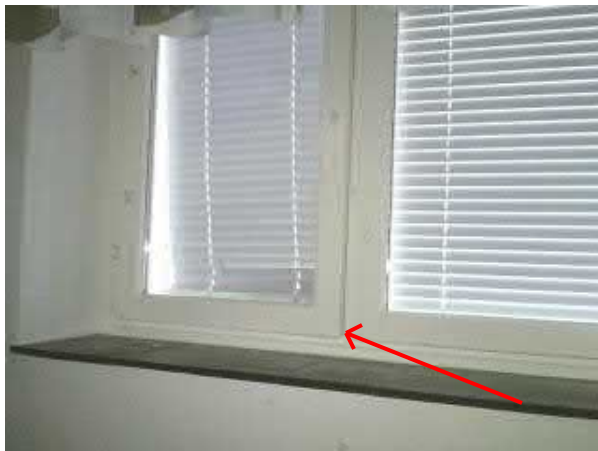
KUVA 61

Ikkunassa tiivistevuotoa. Ikkuna ei ole kunnolla suljettu, tiiviste on puutteellinen, tai ikkuna/kami on kierossa. Pintalämpötila alittaa laskennallisen lämpötilaindeksin (TI) raja-arvon 61 %.

Korjausluokka: 1

Alue minimilämpötila (Bx1)	-6,1 °C
Pisteen lämpötila (Sp1)	
Paine-ero	- 2 Pa
Sisäilman lämpötila	17,0 °C

Lämpöindeksi	35,7
Paine-erokorjattu lämpöindeksi	35,7

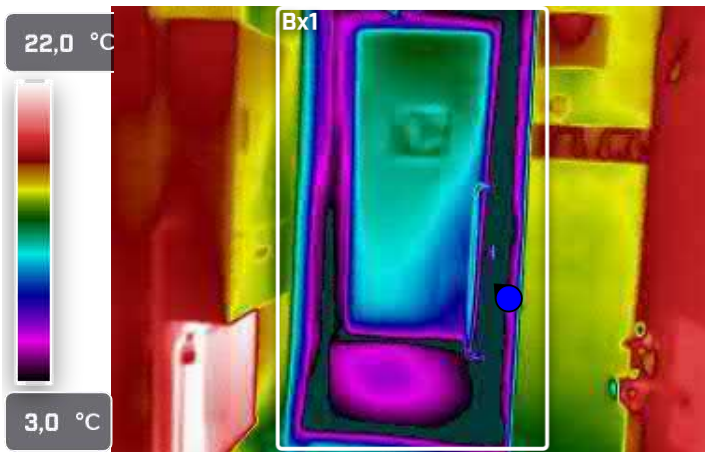
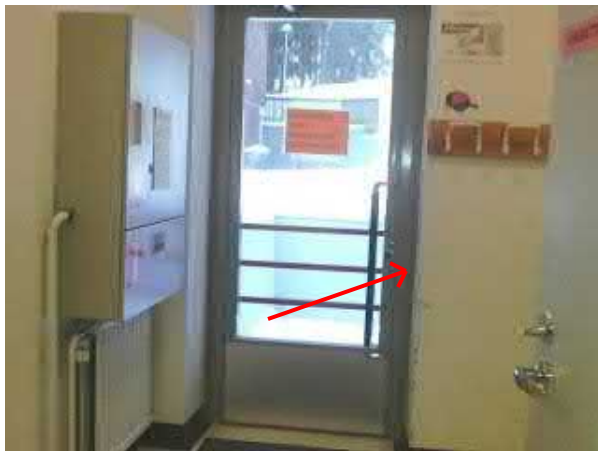
KUVA 62

Ikkunassa tiivistevuotoa. Ikkuna ei ole kunnolla suljettu, tiiviste on puutteellinen, tai ikkuna/kami on kierossa. Pintalämpötila alittaa laskennallisen lämpötilaindeksin (TI) raja-arvon 61 %.

Korjausluokka: 1

Alue minimilämpötila (Bx1)	-6,2 °C
Pisteen lämpötila (Sp1)	
Paine-ero	- 2 Pa
Sisäilman lämpötila	17,0 °C

Lämpöindeksi	35,5
Paine-erokorjattu lämpöindeksi	35,5

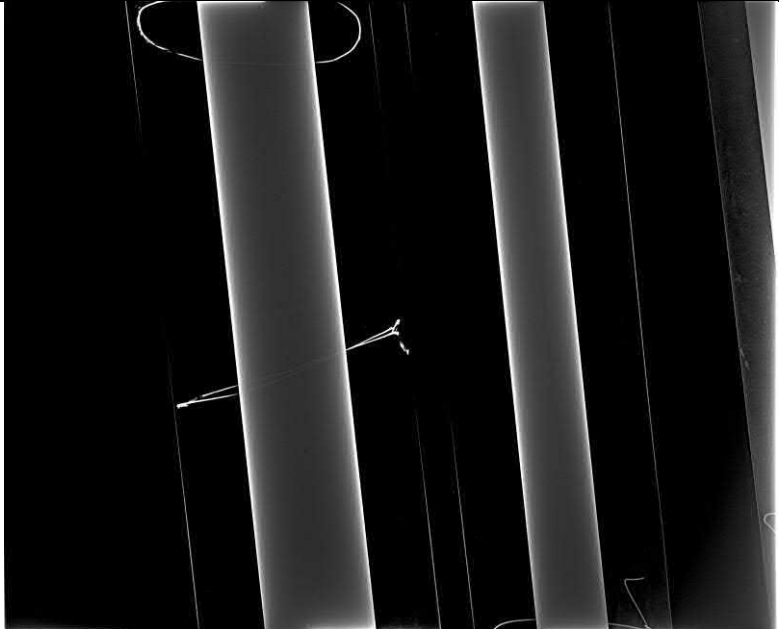
Kuvaus nro	RTG1
	Kuvattu verkosto	KV LV
	Putkimateriaali ja -koko, alkuperäinen seinämävahvuus	KV: Cu, 35 mm, 1,5 mm LV: Cu, 28 mm, 1,2 mm
	Havainnot:	KV: Ei korroosiota/syöpymiä LV: Ei korroosiota/syöpymiä
	Kuntoluokka:	KV: KL5 LV: KL5

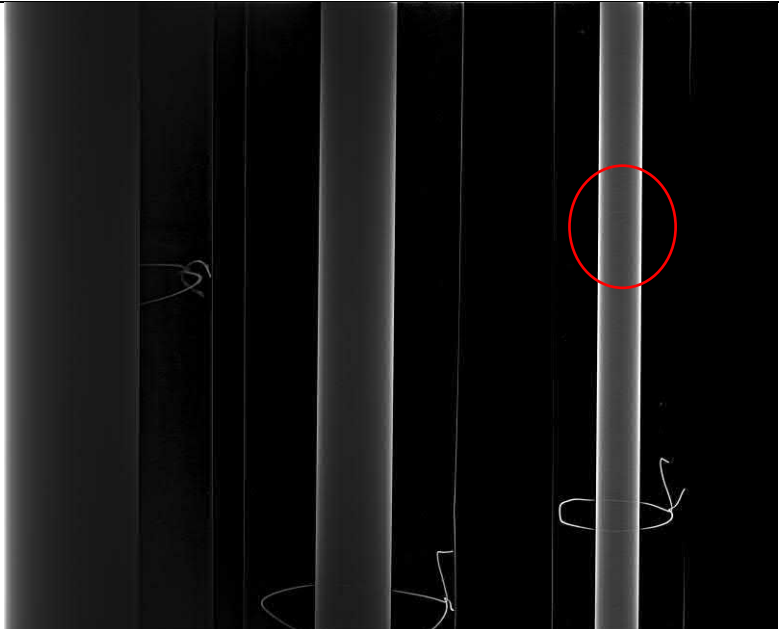
Kuvaus nro	RTG2
	Kuvattu verkosto	LVK
	Putkimateriaali ja -koko, alkuperäinen seinämävahvuus	LVK: Cu, 22 mm, 1,0 mm
	Havainnot:	LVK: Orastava pistesyöpymä
	Kuntoluokka:	LVK: KL4

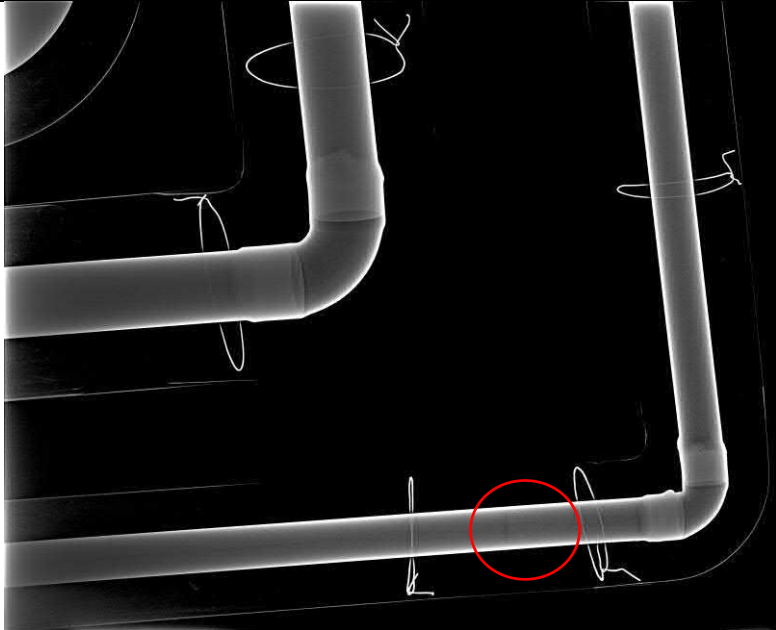
Kuvaus nro	RTG3
	Kuvattu verkosto	LVK
	Putkimateriaali ja -koko, alkuperäinen seinämävahvuus	LVK: Cu, 22 mm, 1,0 mm
	Havainnot:	LVK: Orastava pistesyöpymä
	Kuntoluokka:	LVK: KL4

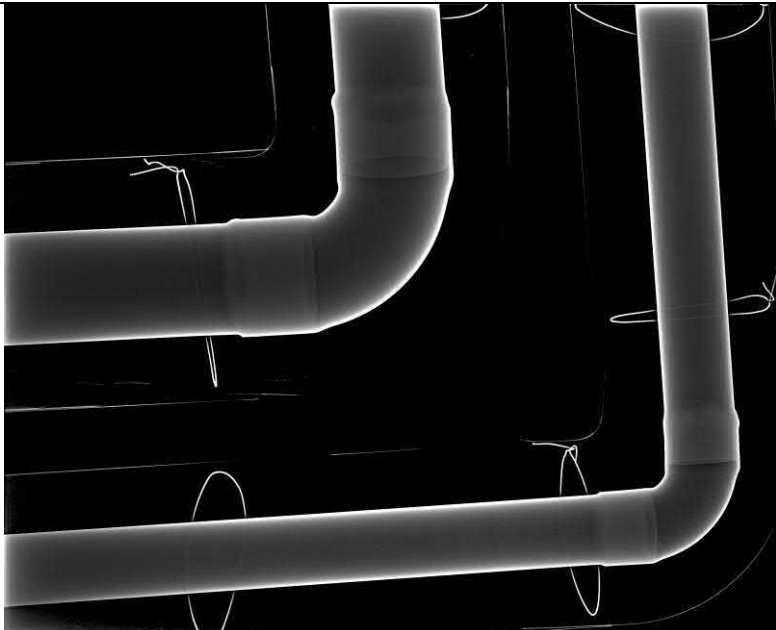
Kuvaus nro	RTG4
	Kuvattu verkosto	KV LV
	Putkimateriaali ja -koko, alkuperäinen seinämävahvuus	KV: Cu, 42 mm, 1,5 mm LV: Cu, 35/42 mm, 1,5 mm
	Havainnot:	KV: Ei korroosiota/syöpymiä LV: Ei korroosiota/syöpymiä
	Kuntoluokka:	KV: KL5 LV: KL5

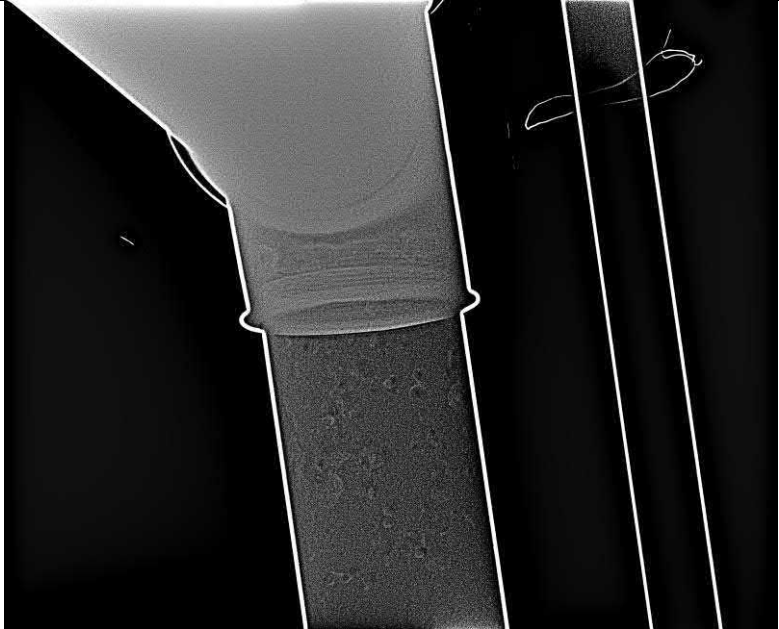
Kuvaus nro	RTG5
	Kuvattu verkosto	KV
	Putkimateriaali ja -koko, alkuperäinen seinämävahvuus	KV Zn , DN50/65, 2,9 mm
	Havainnot:	KV Korroosiota ja korroosiotuotteita
	Kuntoluokka:	KV: KL4

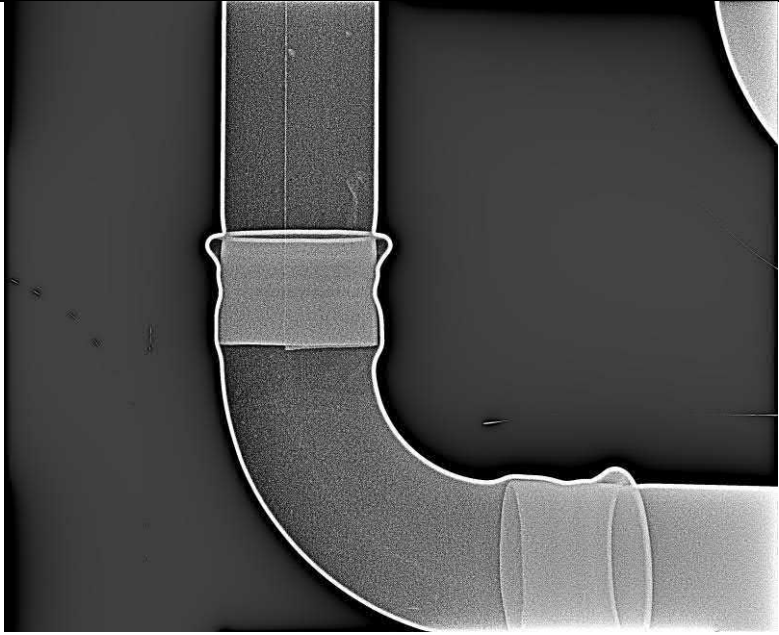
Kuvaus nro	RTG7
	Kuvattu verkosto	LJ
	Putkimateriaali ja -koko, alkuperäinen seinämävahvuus	LJ: Fe, DN50/65, 2,9 mm
	Havainnot:	LJ: Ei korroosiota/syöpymiä
	Kuntoluokka:	LJ: KL5

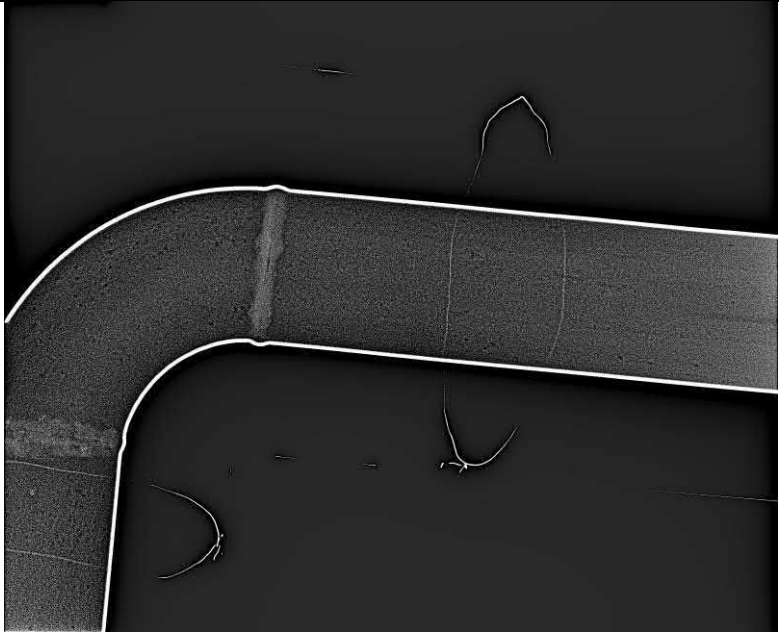
Kuvaus nro	RTG8
	Kuvattu verkosto	LJ iv
	Putkimateriaali ja -koko, alkuperäinen seinämävahvuus	LJ iv: Fe, DN50/65, 2,9 mm
	Havainnot:	LJ iv: Pistemäistä korroosiota sekä vajaa hitsisauma
	Kuntoluokka:	LJ iv: KL4

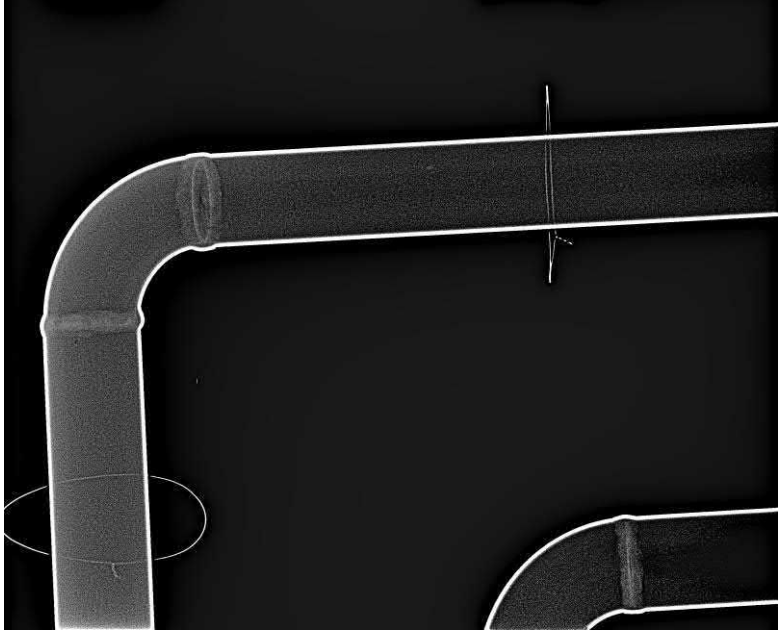
Kuvaus nro	RTG10
	Kuvattu verkosto	LJ iv
	Putkimateriaali ja -koko, alkuperäinen seinämävahvuus	LJ iv: Fe, DN50/65, 2,9 mm
	Havainnot:	LJ iv: Pistemäistä korroosiota sekä vajaa hitsisauma
	Kuntoluokka:	LJ iv: KL4

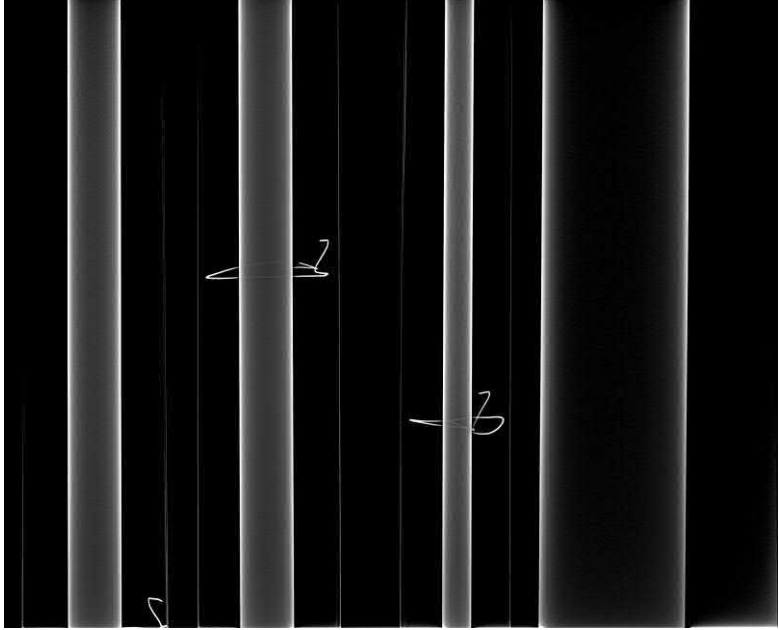
Kuvaus nro	RTG11
	Kuvattu verkosto	LVK
	Putkimateriaali ja -koko, alkuperäinen seinämävahvuus	LVK: Cu, 15/18 mm, 1,0 mm
	Havainnot:	LVK: Ei korroosiota/syöpymiä
	Kuntoluokka:	LVK: KL5

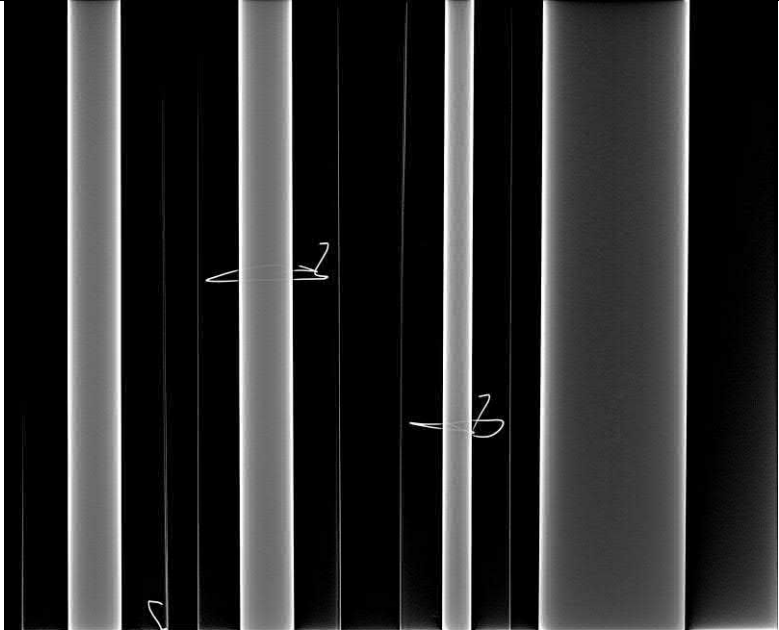
Kuvaus nro	RTG12
	Kuvattu verkosto	LV KV
	Putkimateriaali ja -koko, alkuperäinen seinämävahvuus	LV: Cu , 28 mm, 1,2 mm KV: Cu , 28 mm, 1,2 mm
	Havainnot:	LV: Ei korroosiota/syöpymiä KV: Ei korroosiota/syöpymiä
	Kuntoluokka:	LV: KL5 KV: KL5

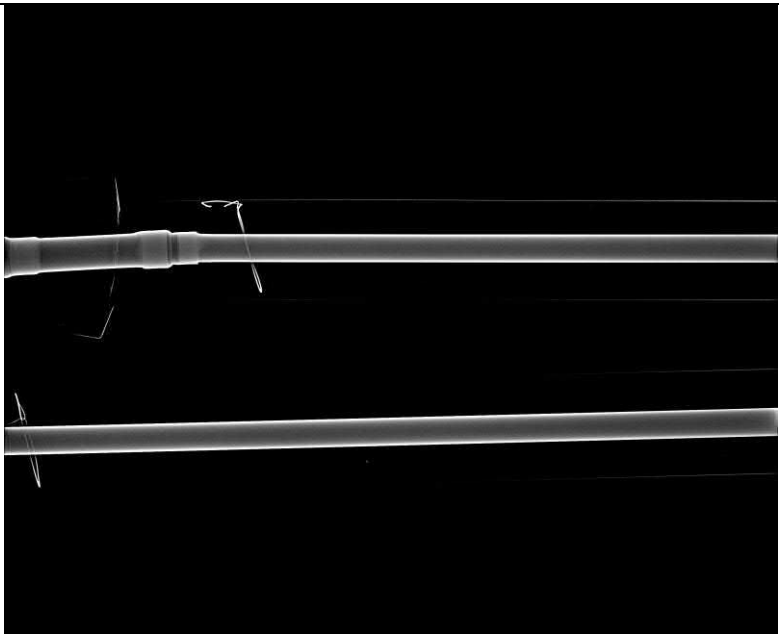
Kuvaus nro	RTG13
	Kuvattu verkosto	KV LV LVK
	Putkimateriaali ja -koko, alkuperäinen seinämävahvuus	KV: Cu , 28 mm, 1,2 mm LV: Cu , 28 mm, 1,2 mm LVK: Cu , 15/18 mm, 1,0 mm
	Havainnot:	KV: Ei korroosiota/syöpymiä LV: Ei korroosiota/syöpymiä LVK: Ei korroosiota/syöpymiä
	Kuntoluokka:	KV: KL5 LV: KL5 LVK: KL5

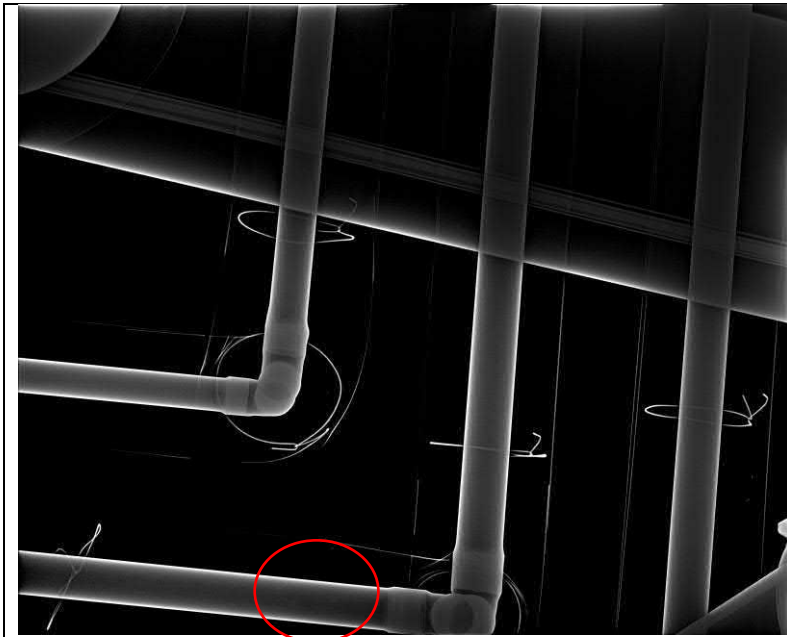
Kuvaus nro	RTG14
	Kuvattu verkosto	KV LV
	Putkimateriaali ja -koko, alkuperäinen seinämävahvuus	KV: Cu , 15/18 mm, 1,0 mm LV: Cu , 15/18 mm, 1,0 mm
	Havainnot:	KV: Ei korroosiota/syöpymiä LV: Ei korroosiota/syöpymiä
	Kuntoluokka:	KV: KL5 LV: KL5

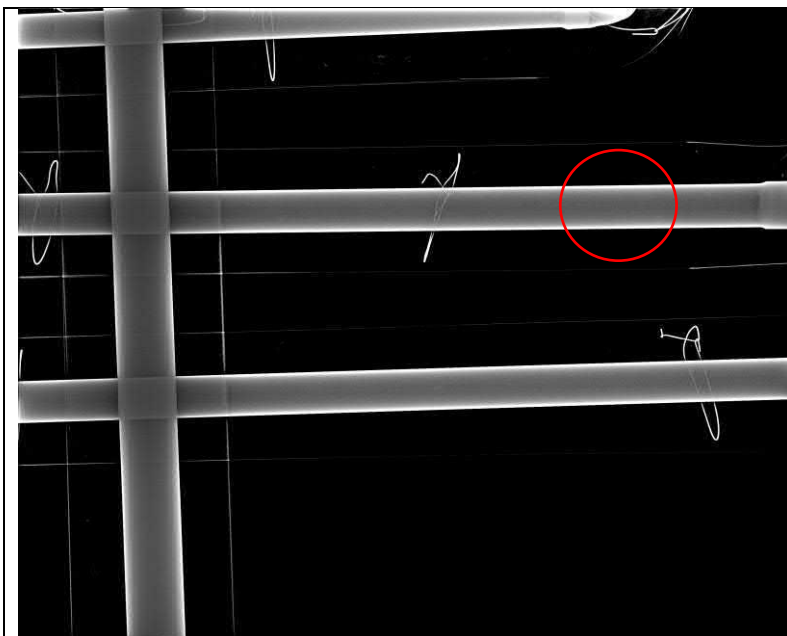
Kuvaus nro	RTG15
Kuvattu verkosto	LV LVK
Putkimateriaali ja -koko, alkuperäinen seinämävahvuus	LV: Cu , 22 mm, 1,0 mm LVK: Cu , 15/18 mm, 1,0 mm
Havainnot:	LV: Orastavaa pistesyöpymää LVK: Ei korroosiota/syöpymiä
Kuntoluokka:	LV: KL4 LVK: KL5

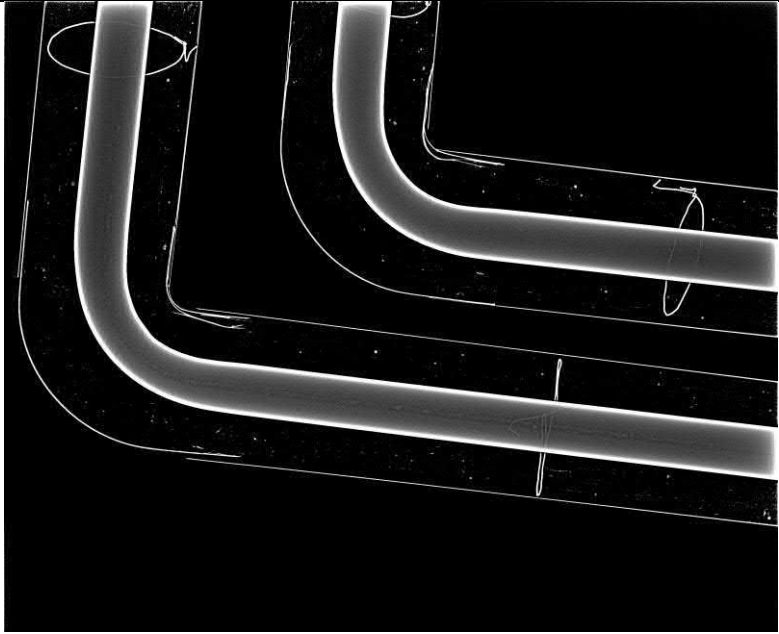
Kuvaus nro	RTG16
Kuvattu verkosto	LV KV
Putkimateriaali ja -koko, alkuperäinen seinämävahvuus	LV: Cu , 22 mm, 1,0 mm KV: Cu , 22 mm, 1,0 mm
Havainnot:	LV: Yksittäinen orastava pistesyöpymä KV: Ei korroosiota/syöpymiä
Kuntoluokka:	LV: KL4 KV: KL5

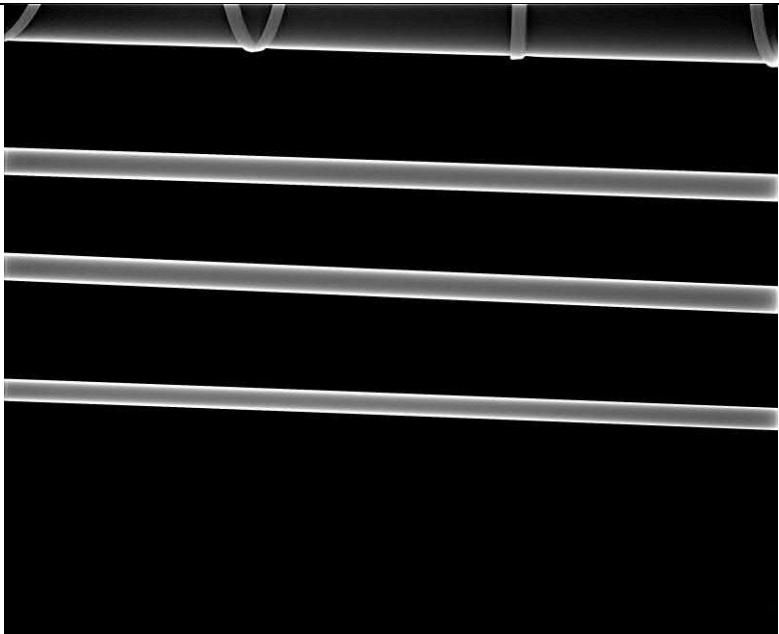
Kuvaus nro	RTG17
	Kuvattu verkosto	LJ
	Putkimateriaali ja -koko, alkuperäinen seinämävahvuus	LJ: Fe, DN 32/40, 2,6 mm
	Havainnot:	LJ: Ei korroosiota/syöpymiä
	Kuntoluokka:	LJ: KL5

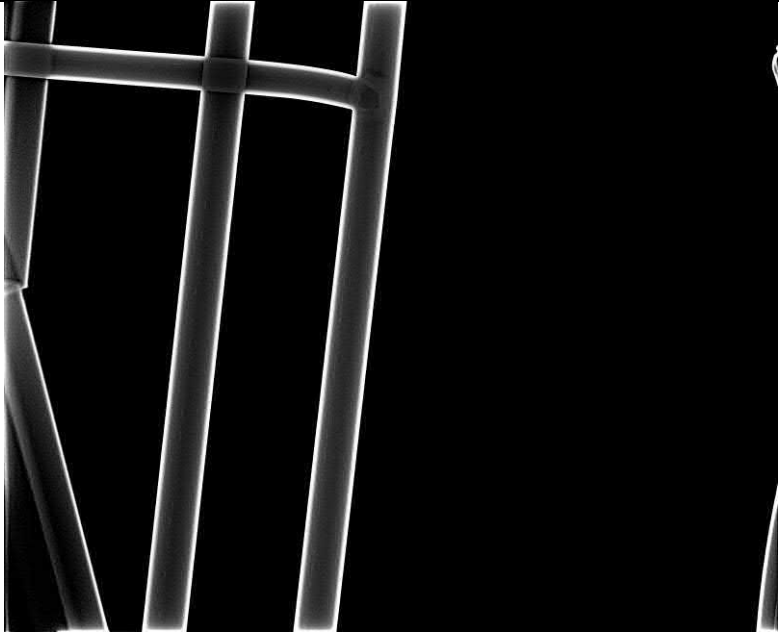
Kuvaus nro	RTG18
	Kuvattu verkosto	KV LV LVK
	Putkimateriaali ja -koko, alkuperäinen seinämävahvuus	KV: Cu, 15/18 mm, 1,0 mm LV: Cu, 15/18 mm, 1,0 mm LVK: Cu, 15/18 mm, 1,0 mm
	Havainnot:	KV: Ei korroosiota/syöpymiä LV: Ei korroosiota/syöpymiä LVK: Ei korroosiota/syöpymiä
	Kuntoluokka:	KV: KL5 LV: KL5 LVK: KL5

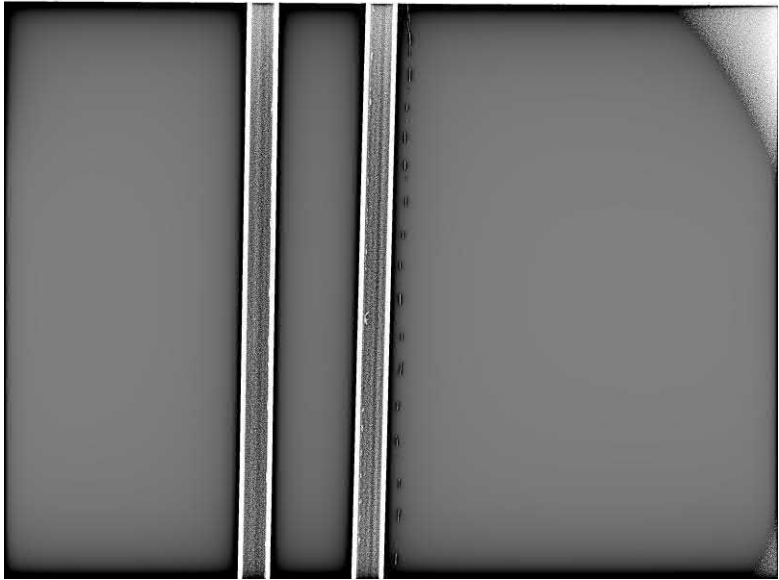
Kuvaus nro	RTG19
	Kuvattu verkosto	LJ
	Putkimateriaali ja -koko, alkuperäinen seinämävahvuus	LJ: Fe, DN 32/40, 2,6 mm
	Havainnot:	LJ: Ei korroosiota/syöpyymiä
	Kuntoluokka:	LJ: KL5

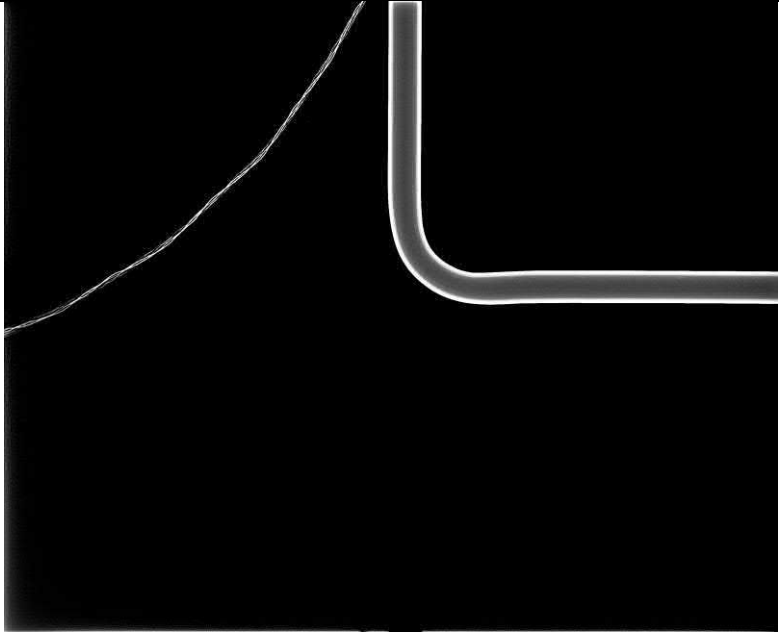
Kuvaus nro	RTG20
	Kuvattu verkosto	LJ
	Putkimateriaali ja -koko, alkuperäinen seinämävahvuus	LJ: Fe, DN25, 2,3 mm
	Havainnot:	LJ: Ei korroosiota/syöpyymiä
	Kuntoluokka:	LJ: KL5

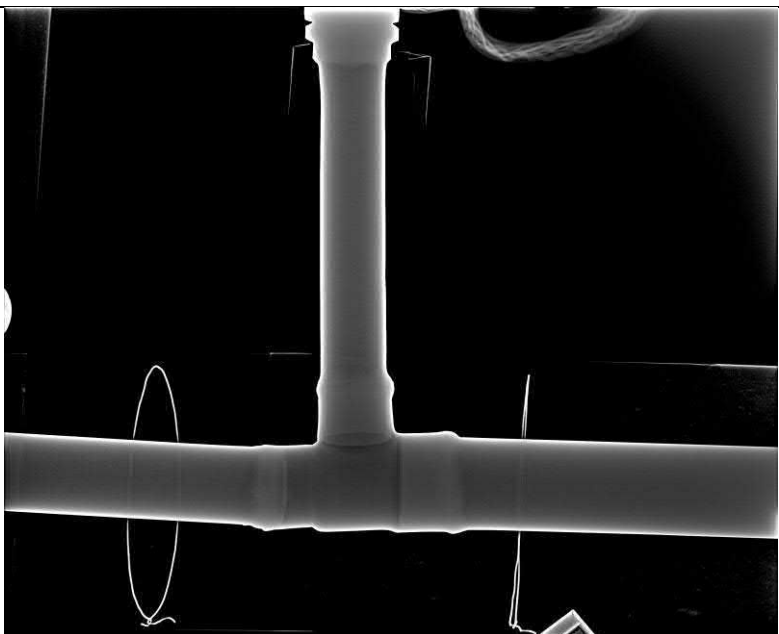
Kuvaus nro	RTG21
	Kuvattu verkosto	LJ
	Putkimateriaali ja -koko, alkuperäinen seinämävahvuus	LJ: Fe, DN25, 2,3 mm
	Havainnot:	LJ: Ei korroosiota/syöpymiä
	Kuntoluokka:	LJ: KL5

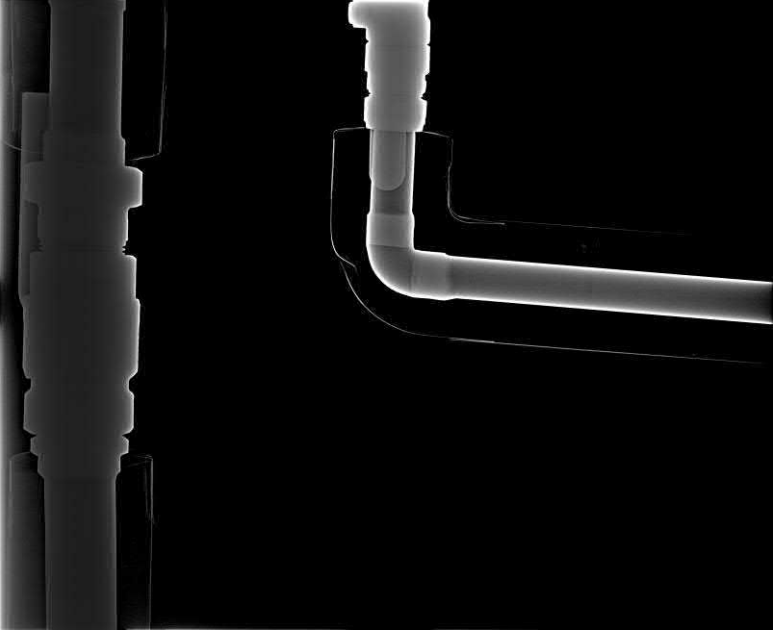
Kuvaus nro	RTG22
	Kuvattu verkosto	LV
	Putkimateriaali ja -koko, alkuperäinen seinämävahvuus	LV: Cu, 35/42 mm, 1,5 mm
	Havainnot:	LV: Ei korroosiota/syöpymiä
	Kuntoluokka:	LV: KL5

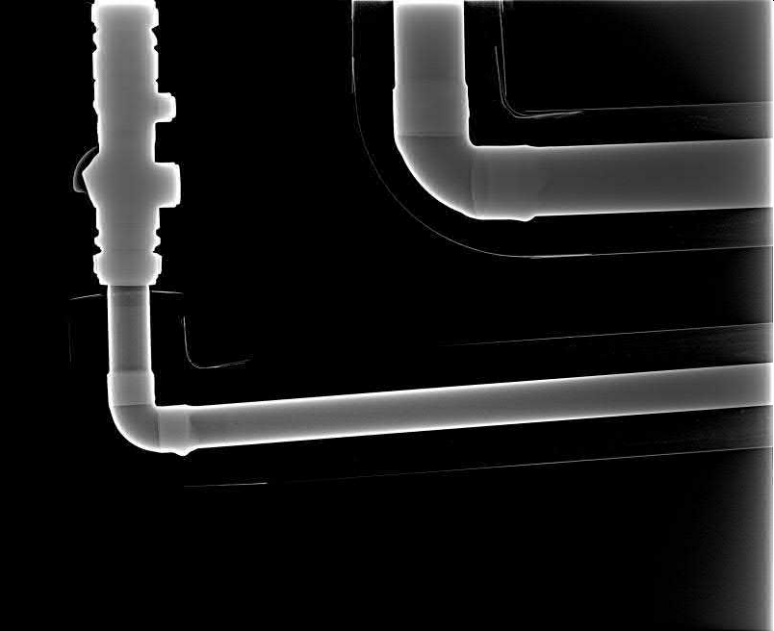
Kuvaus nro	RTG23
	Kuvattu verkosto	LVK
	Putkimateriaali ja -koko, alkuperäinen seinämävahvuus	LVK: Cu, 22 mm, 1,0 mm
	Havainnot:	LVK: Ei korroosiota/syöpymiä
	Kuntoluokka:	LVK: KL5

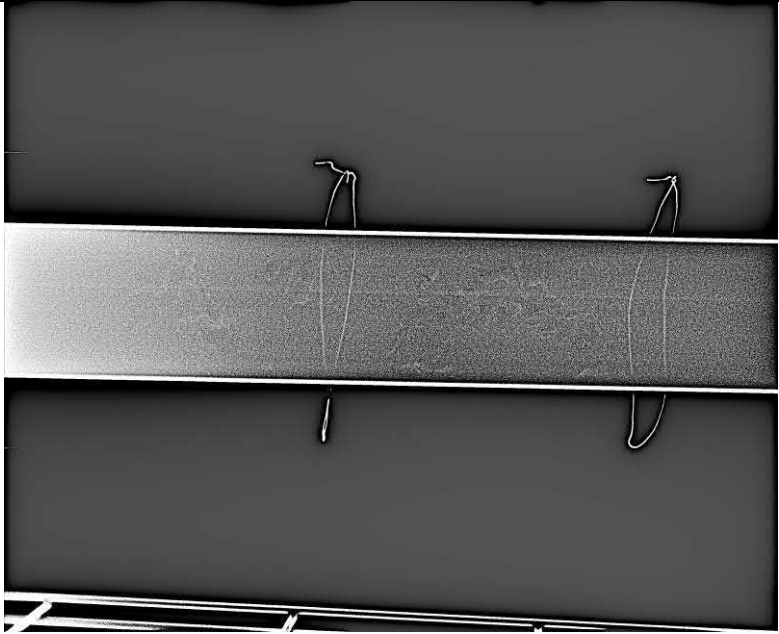
Kuvaus nro	RTG24
	Kuvattu verkosto	LVK
	Putkimateriaali ja -koko, alkuperäinen seinämävahvuus	LVK: Cu, 15/18 mm, 1,0 mm
	Havainnot:	LVK: Ei korroosiota/syöpymiä
	Kuntoluokka:	LVK: KL5

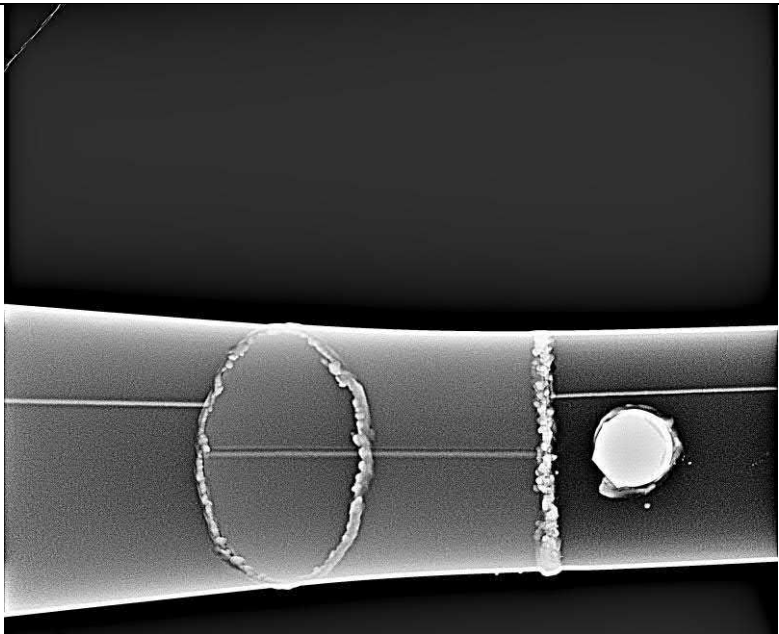
Kuvaus nro	RTG25
	Kuvattu verkosto	KV
	Putkimateriaali ja -koko, alkuperäinen seinämävahvuus	KV: Zn, DN50/65, 2,9 mm
	Havainnot:	KV: Lievää korroosiota ja korroosiotuotteita
	Kuntoluokka:	KV: KL4

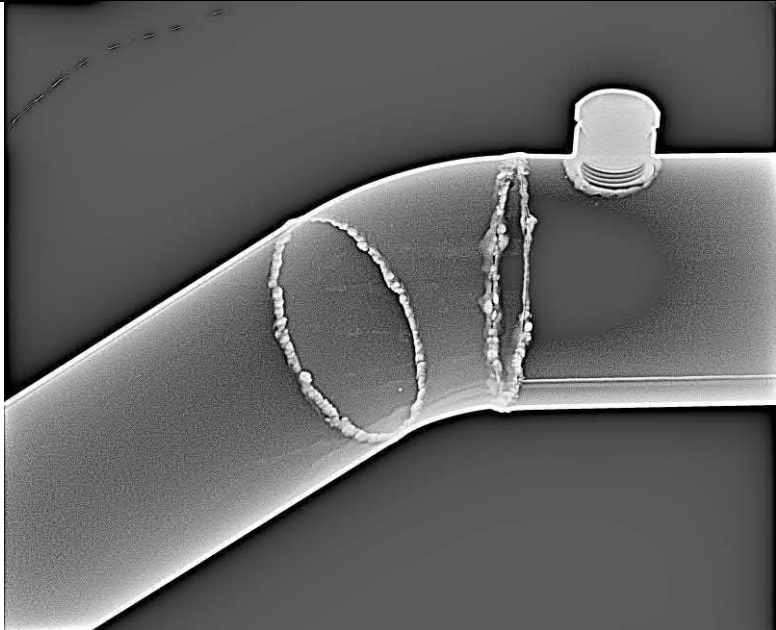
Kuvaus nro	RTG26
	Kuvattu verkosto	JV
	Putkimateriaali ja -koko, alkuperäinen seinämävahvuus	JV: Fe, DN100, 5 mm
	Havainnot:	JV: Hitsisaumat vajaita, onko putki edes käytössä?
	Kuntoluokka:	JV: KL4

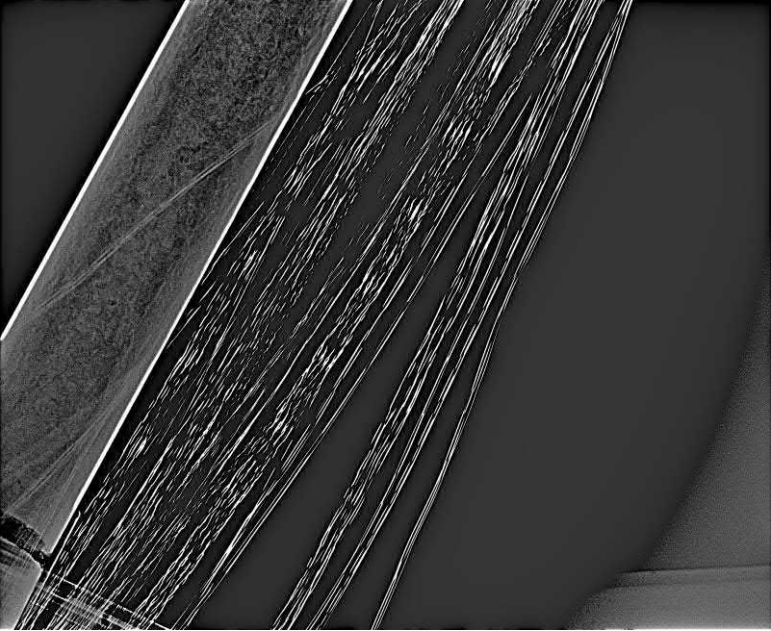
Kuvaus nro	RTG28
	Kuvattu verkosto	KV
	Putkimateriaali ja -koko, alkuperäinen seinämävahvuus	KV: GR, DN25/32/40, 3,25 mm
	Havainnot:	KV: Korroosiota ja korroosiotuotteita
	Kuntoluokka:	KV: KL3

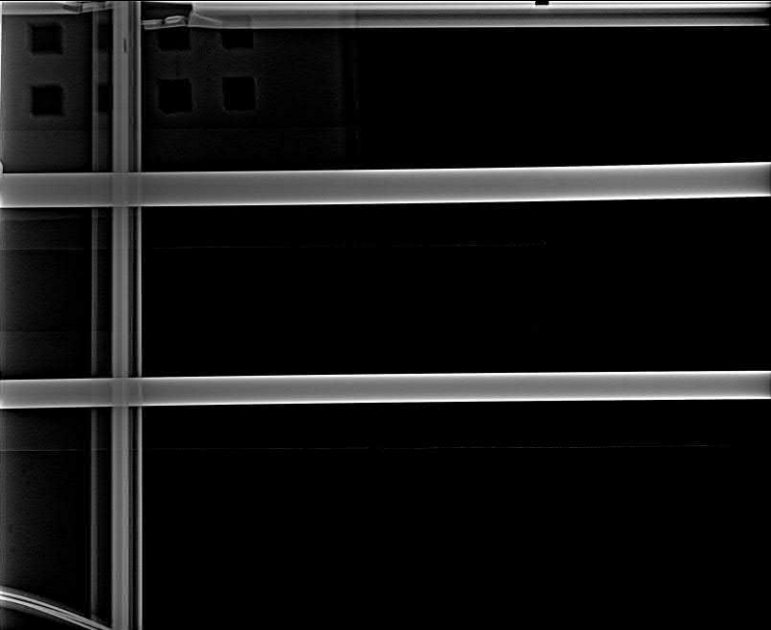
Kuvaus nro	RTG29
	Kuvattu verkosto	JV
	Putkimateriaali ja -koko, alkuperäinen seinämävahvuus	JV: Fe, DN70, 4 mm
	Havainnot:	JV: Pinnoitteet hävinneet kokonaan, korroosiota ja pistemäisiä syvempiä syöpymiä
	Kuntoluokka:	JV: KL3

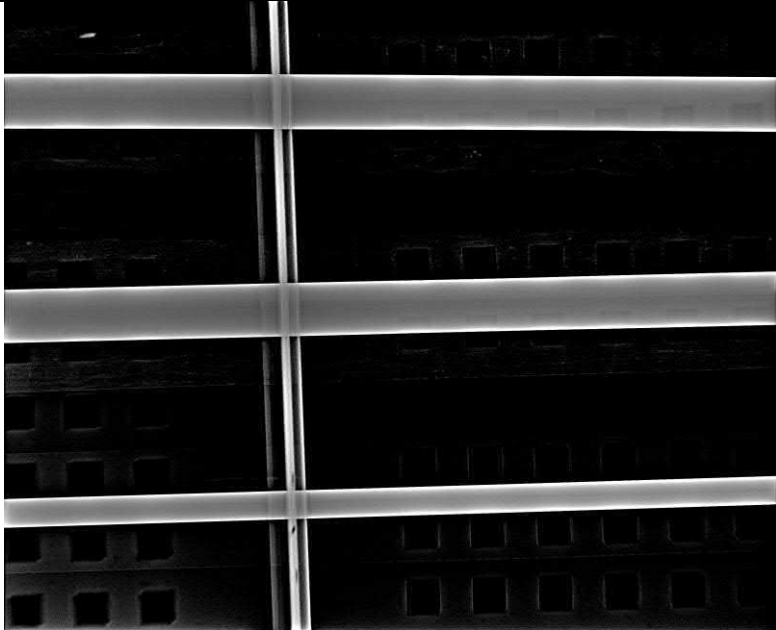
Kuvaus nro	RTG30
	Kuvattu verkosto	LV KV
	Putkimateriaali ja -koko, alkuperäinen seinämävahvuus	LV: Cu, 15/18 mm, 1,0 mm KV: Cu, 15 mm, 1,0 mm
	Havainnot:	LV: Ei korroosiota/syöpymiä KV: Ei korroosiota/syöpymiä
	Kuntoluokka:	LV: KL5 KV: KL5

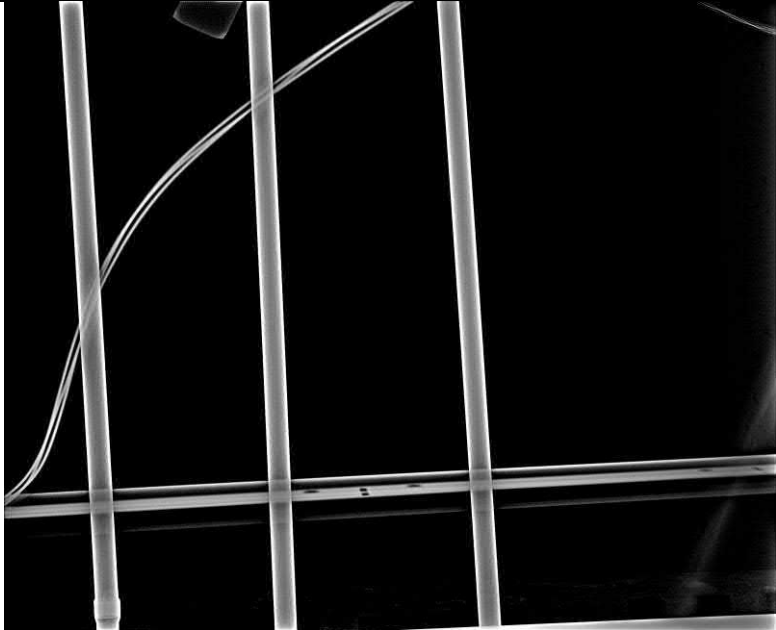
Kuvaus nro	RTG31
	Kuvattu verkosto	KV LV LVK
	Putkimateriaali ja -koko, alkuperäinen seinämävahvuus	KV: Cu, 28 mm, 1,2 mm LV: Cu, 28 mm, 1,2 mm LVK: Cu, 15 mm, 1,0 mm
	Havainnot:	KV: Ei korroosiota/syöpymiä LV: Ei korroosiota/syöpymiä LVK: Ei korroosiota/syöpymiä
	Kuntoluokka:	KV: KL5 LV: KL5 LVK: KL5
