Tutkimusmenetelmät

Kohteen osoite	Tilaajan tiedot
Koulutie 2, 21500 Piikkiö	Kaarinan Kaupunki
Rakennevauksen syy	
Kosteus- ja sisäilmatekninen kuntotutkimus

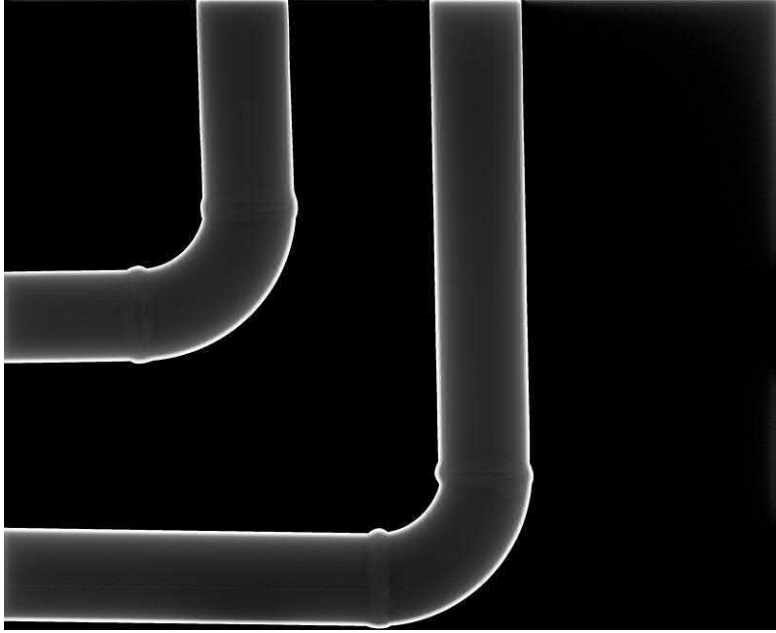
Kuvaus nro	RTG32
	Kuvattu verkosto	KV LV LVK
	Putkimateriaali ja -koko, alkuperäinen seinämävahvuus	KV: Cu, 15/18 mm, 1,0 mm LV: Cu, 15/18 mm, 1,0 mm LVK: Cu, 15 mm, 1,0 mm
	Havainnot:	KV: Ei korroosiota/syöpymiä LV: Ei korroosiota/syöpymiä LVK: Ei korroosiota/syöpymiä
	Kuntoluokka:	KV: KL5 LV: KL5 LVK: KL5

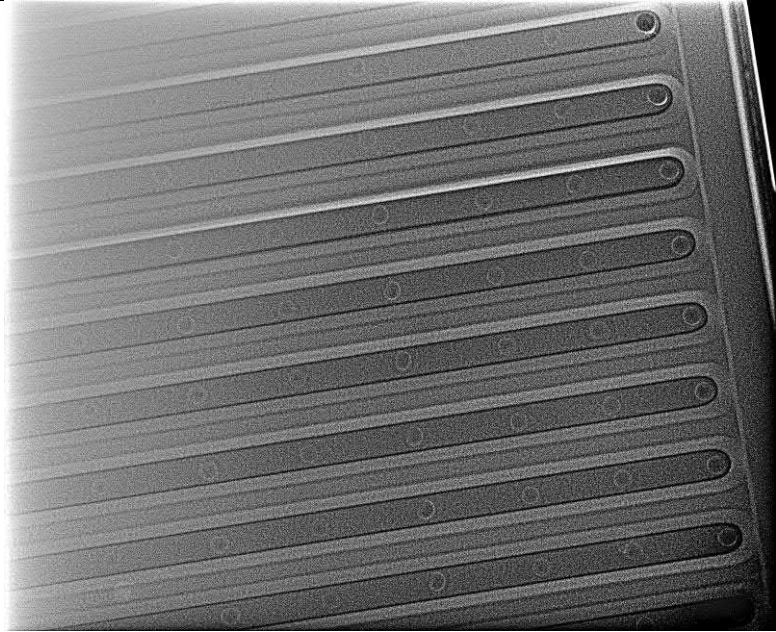
Kuvaus nro	RTG33
	Kuvattu verkosto	LJ
	Putkimateriaali ja -koko, alkuperäinen seinämävahvuus	LJ: Fe, DN50/65, 2,9 mm
	Havainnot:	LJ: Ei korroosiota/syöpymiä
	Kuntoluokka:	LJ: KL5

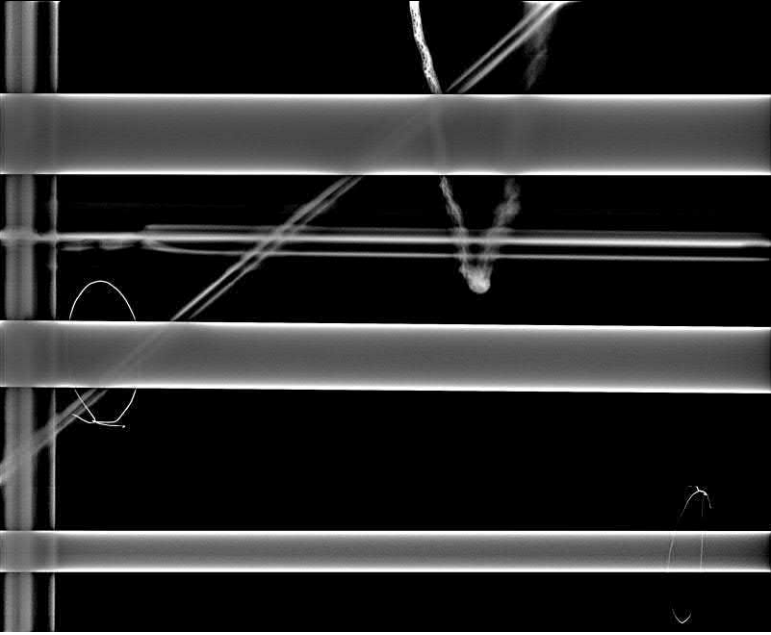
Kuvaus nro	RTG35
	Kuvattu verkosto	LP
	Putkimateriaali ja -koko, alkuperäinen seinämävahvuus	LP: Fe
	Havainnot:	LP: Ei korroosiota/syöpymiä
	Kuntoluokka:	LP: KL5

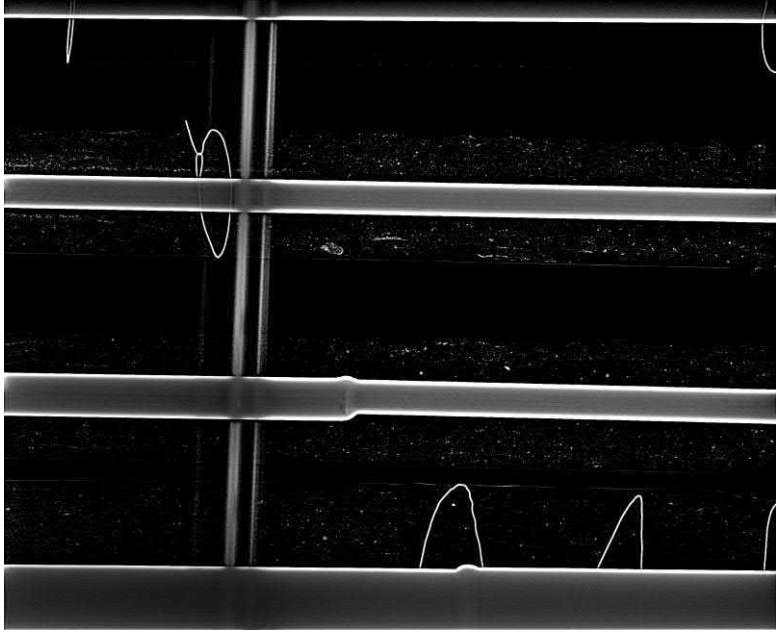
Kuvaus nro	RTG36
	Kuvattu verkosto	KV LV LVK
	Putkimateriaali ja -koko, alkuperäinen seinämävahvuus	KV: Cu, 35/42 mm, 1,5 mm LV: Cu, 28 mm, 1,2 mm LVK: Cu, 15 mm, 1,0 mm
	Havainnot:	KV: Ei korroosiota/syöpymiä LV: Ei korroosiota/syöpymiä LVK: Ei korroosiota/syöpymiä
	Kuntoluokka:	KV: KL5 LV: KL5 LVK: KL5

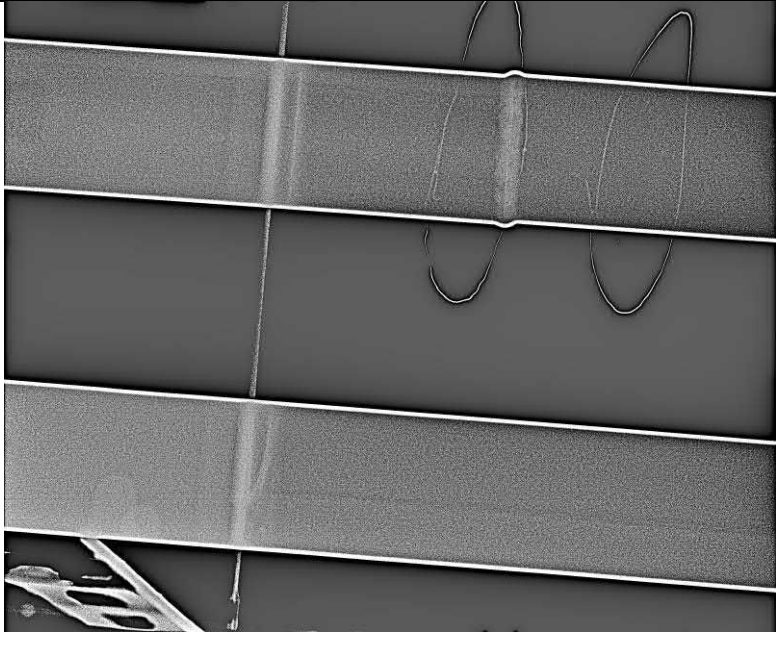
Kuvaus nro	RTG37
	Kuvattu verkosto	LJ
	Putkimateriaali ja -koko, alkuperäinen seinämävahvuus	LJ: Fe, DN25, 2,3 mm
	Havainnot:	LJ: Ei korroosiota/syöpymiä
	Kuntoluokka:	LJ: KL5

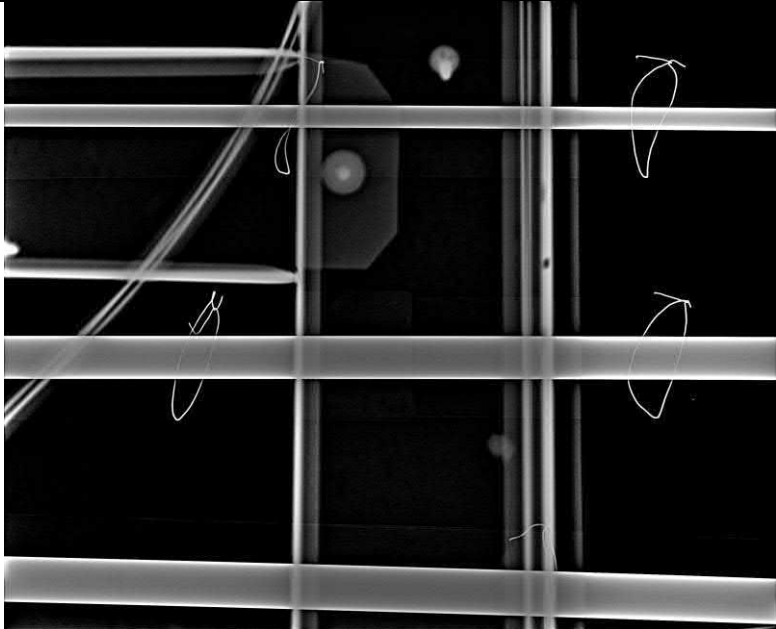
Kuvaus nro	RTG38
	Kuvattu verkosto	LJ iv
	Putkimateriaali ja -koko, alkuperäinen seinämävahvuus	LJ iv: Fe, DN50/65, 2,9 mm
	Havainnot:	LJ iv: Ei korroosiota/syöpymiä
	Kuntoluokka:	LJ iv: KL5

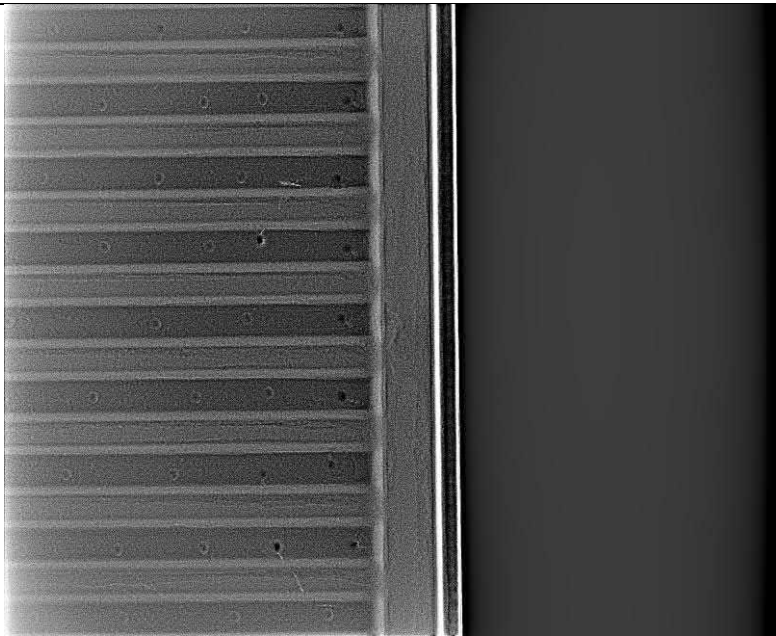
Kuvaus nro	RTG39
	Kuvattu verkosto	KV LV LVK
	Putkimateriaali ja -koko, alkuperäinen seinämävahvuus	KV: Cu , 28 mm, 1,2 mm LV: Cu , 28 mm, 1,2 mm LVK: Cu , 15 mm, 1,0 mm
	Havainnot:	KV: Ei korroosiota/syöpymiä LV: Ei korroosiota/syöpymiä LVK: Ei korroosiota/syöpymiä
	Kuntoluokka:	KV: KL5 LV: KL5 LVK: KL5

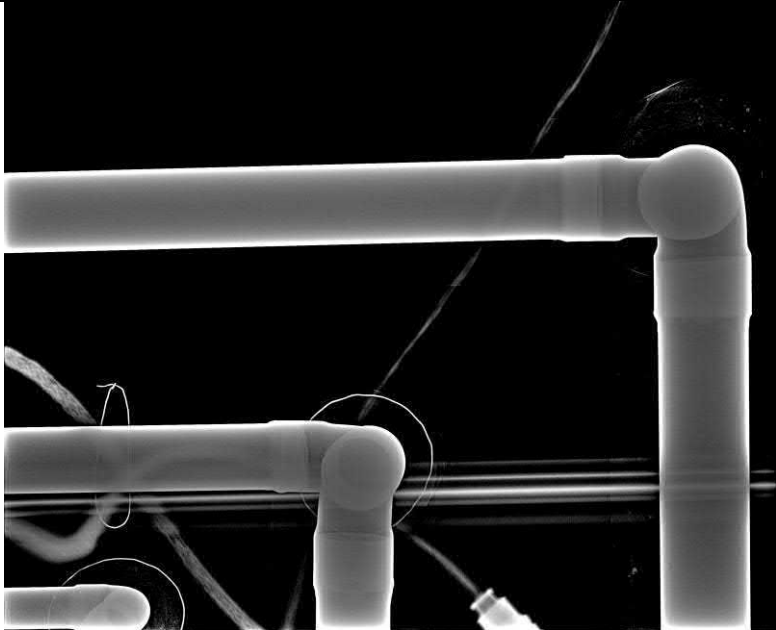
Kuvaus nro	RTG40
	Kuvattu verkosto	LP
	Putkimateriaali ja -koko, alkuperäinen seinämävahvuus	LP: Fe
	Havainnot:	LP: Ei korroosiota/syöpymiä
	Kuntoluokka:	LP: KL5

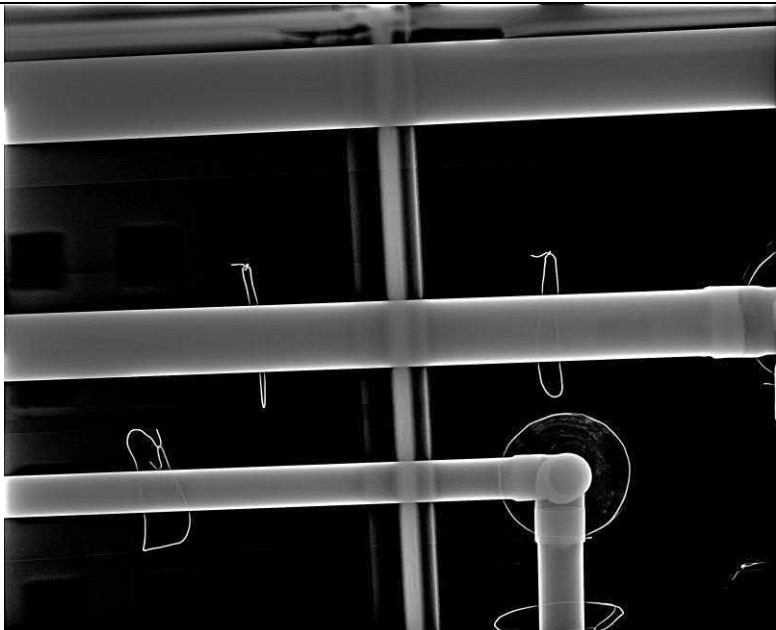
Kuvaus nro	RTG41
	Kuvattu verkosto	KV LV
	Putkimateriaali ja -koko, alkuperäinen seinämävahvuus	KV: Cu, 35/42 mm, 1,5 mm LV: Cu, 35/42 mm, 1,5 mm
	Havainnot:	KV: Ei korroosiota/syöpymiä LV: Ei korroosiota/syöpymiä
	Kuntoluokka:	KV: KL5 LV: KL5

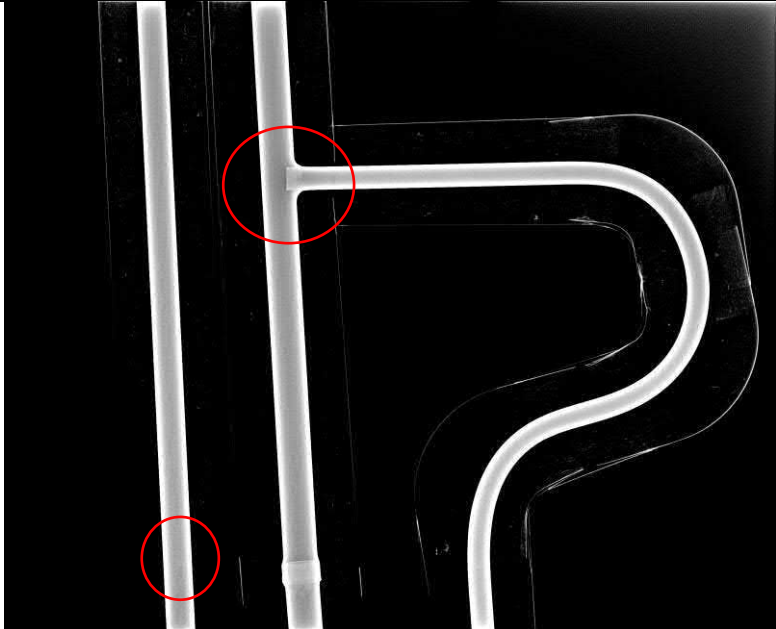
Kuvaus nro	RTG42
	Kuvattu verkosto	LVK
	Putkimateriaali ja -koko, alkuperäinen seinämävahvuus	LVK: Cu, 22 mm, 1,0 mm
	Havainnot:	LVK: Ei korroosiota/syöpymiä
	Kuntoluokka:	LVK: KL5

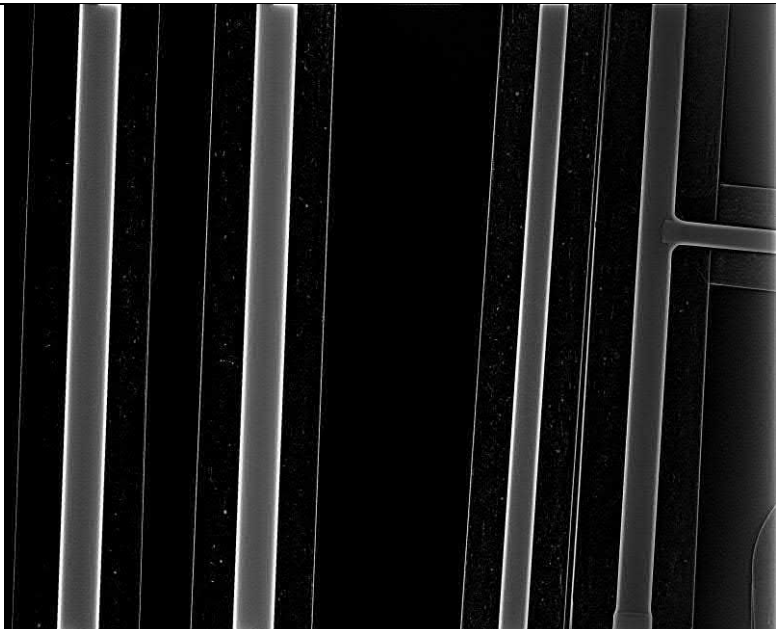
Kuvaus nro	RTG43
	Kuvattu verkosto	KV LV LVK
	Putkimateriaali ja -koko, alkuperäinen seinämävahvuus	KV: Cu , 28 mm, 1,2 mm LV: Cu , 28 mm, 1,2 mm LVK: Cu , 15 mm, 1,0 mm
	Havainnot:	KV: Orastava pistesyöpym LV: Liitosvirhe, sisäänkyöntyvä putki LVK: Ei korroosiota/syöpymiä
	Kuntoluokka:	KV: KL4 LV: KL4 LVK: KL4

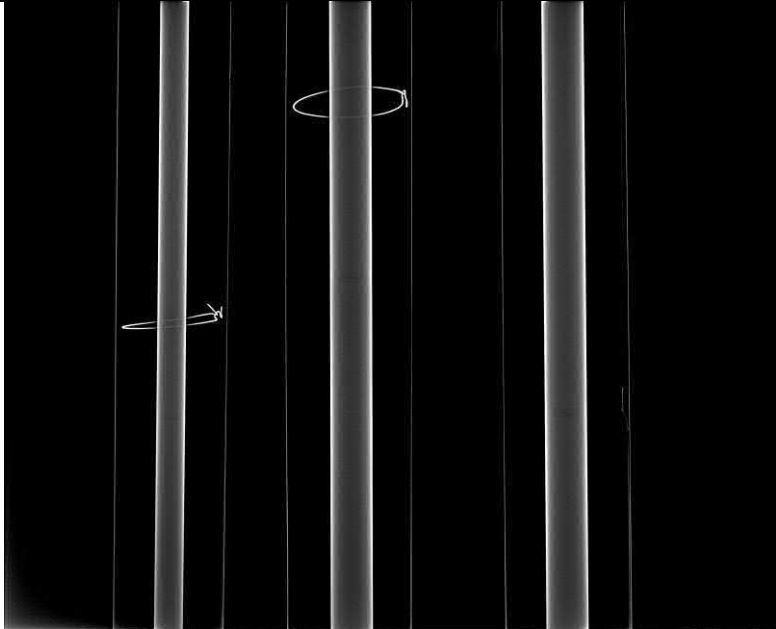
Kuvaus nro	RTG44
	Kuvattu verkosto	LJ
	Putkimateriaali ja -koko, alkuperäinen seinämävahvuus	LJ: Fe, DN 32/40, 2,6 mm
	Havainnot:	LJ: Ei korroosiota/syöpymiä
	Kuntoluokka:	LJ: KL5

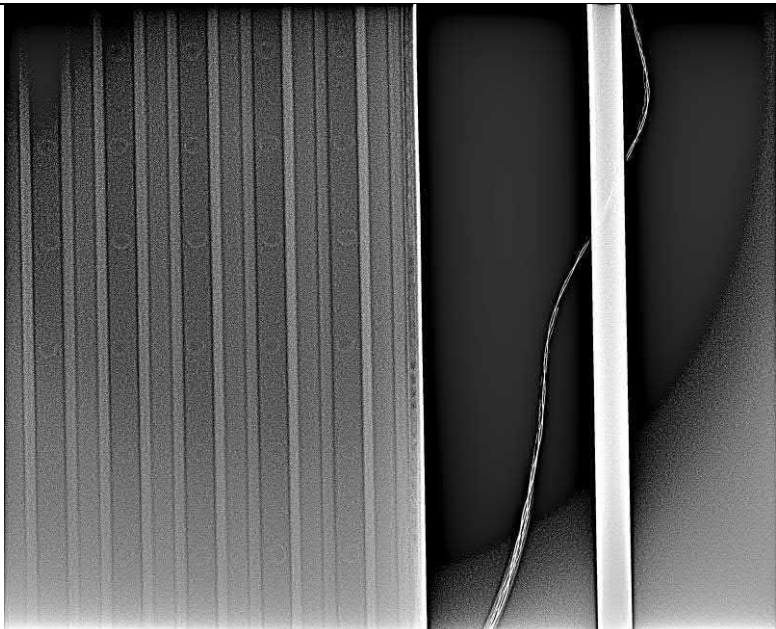
Kuvaus nro	RTG45
	Kuvattu verkosto	KV LV LVK
	Putkimateriaali ja -koko, alkuperäinen seinämävahvuus	KV: Cu , 28 mm, 1,2 mm LV: Cu , 28 mm, 1,2 mm LVK: Cu , 15/18 mm, 1,0 mm
	Havainnot:	KV: Ei korroosiota/syöpymiä LV: Ei korroosiota/syöpymiä LVK: Ei korroosiota/syöpymiä
	Kuntoluokka:	KV: KL5 LV: KL5 LVK: KL5

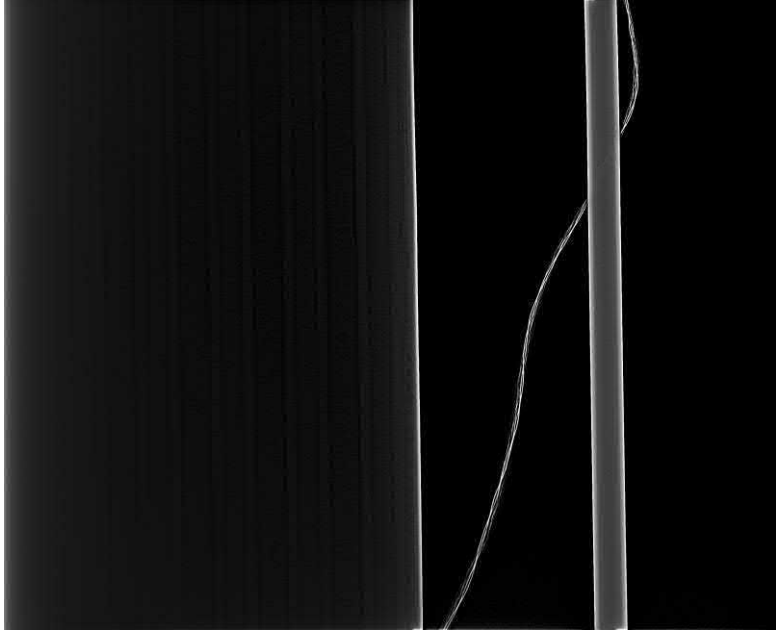
Kuvaus nro	RTG46
	Kuvattu verkosto	LP
	Putkimateriaali ja -koko, alkuperäinen seinämävahvuus	LP: Fe
	Havainnot:	LP: Ei korroosiota/syöpymiä
	Kuntoluokka:	LP: KL5

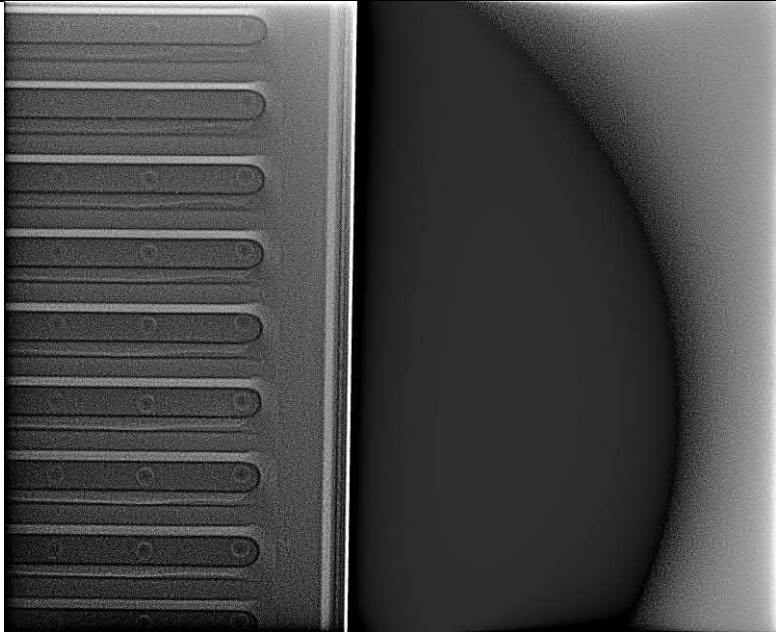
Kuvaus nro	RTG47
	Kuvattu verkosto	LJ
	Putkimateriaali ja -koko, alkuperäinen seinämävahvuus	LJ: Fe, DN25, 2,3 mm
	Havainnot:	LJ: Ei korroosiota/syöpymiä
	Kuntoluokka:	LJ: KL5

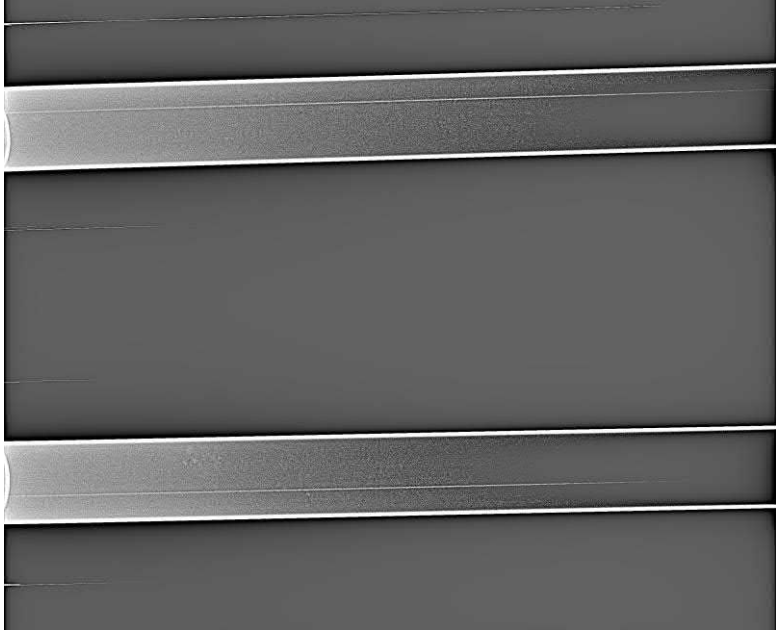
Kuvaus nro	RTG48
	Kuvattu verkosto	LP
	Putkimateriaali ja -koko, alkuperäinen seinämävahvuus	LP: Fe
	Havainnot:	LP: Ei korroosiota/syöpymiä
	Kuntoluokka:	LP: KL5

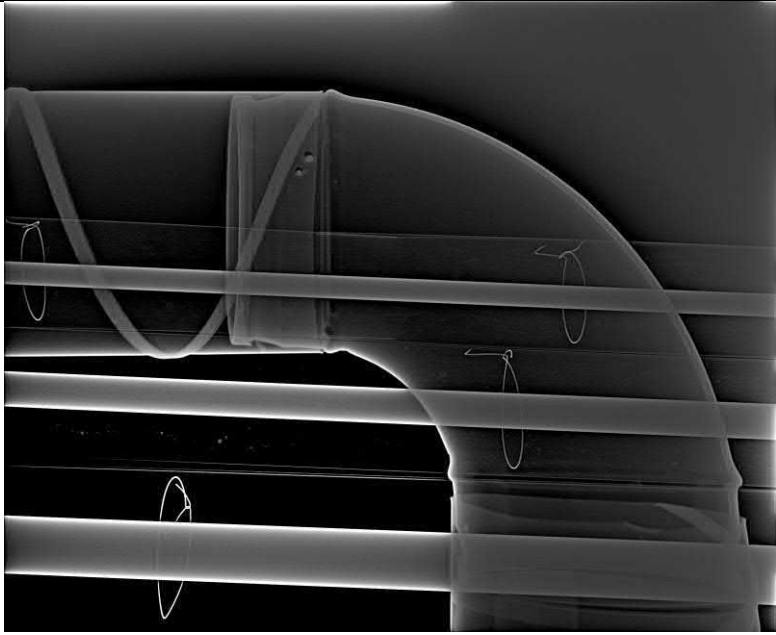
Kuvaus nro	RTG49
	Kuvattu verkosto	LJ
	Putkimateriaali ja -koko, alkuperäinen seinämävahvuus	LJ: Fe, DN50/65, 2,9 mm
	Havainnot:	LJ: Ei korroosiota/syöpymiä
	Kuntoluokka:	LJ: KL5

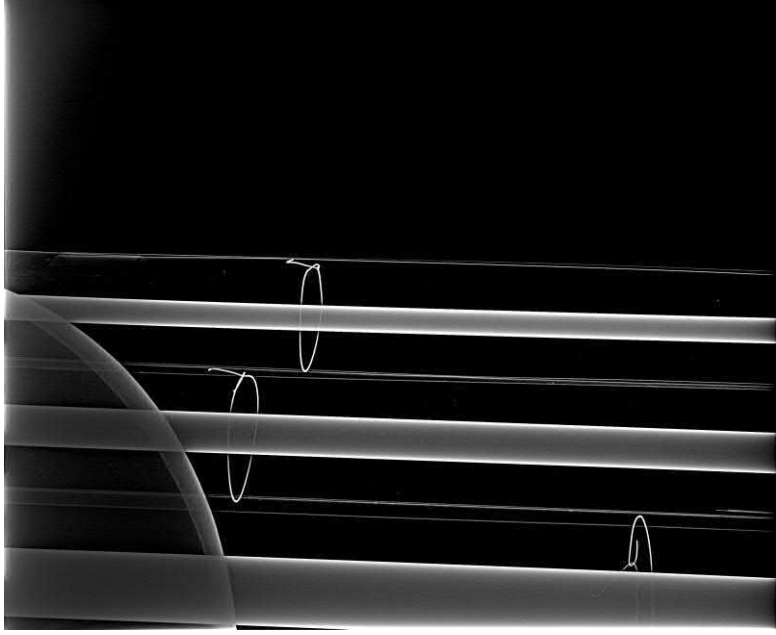
Kuvaus nro	RTG50
	Kuvattu verkosto	KV LV
	Putkimateriaali ja -koko, alkuperäinen seinämävahvuus	KV: Cu, 35/42 mm, 1,5 mm LV: Cu, 28 mm, 1,2 mm
	Havainnot:	KV: Ei korroosiota/syöpymiä LV: Ei korroosiota/syöpymiä
	Kuntoluokka:	KV: KL5 LV: KL5

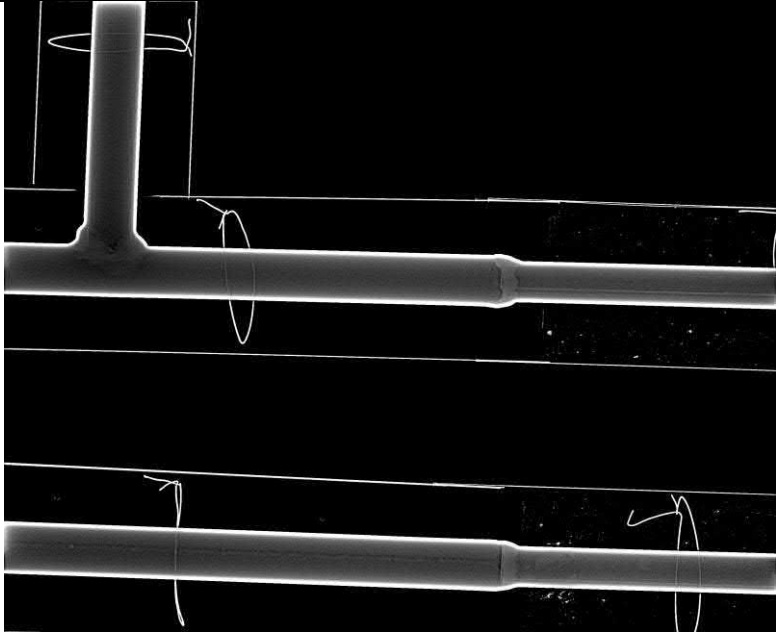
Kuvaus nro	RTG51
	Kuvattu verkosto	LVK
	Putkimateriaali ja -koko, alkuperäinen seinämävahvuus	LVK: Cu, 15/18 mm, 1,0 mm
	Havainnot:	LVK: Ei korroosiota/syöpymiä
	Kuntoluokka:	LVK: KL5

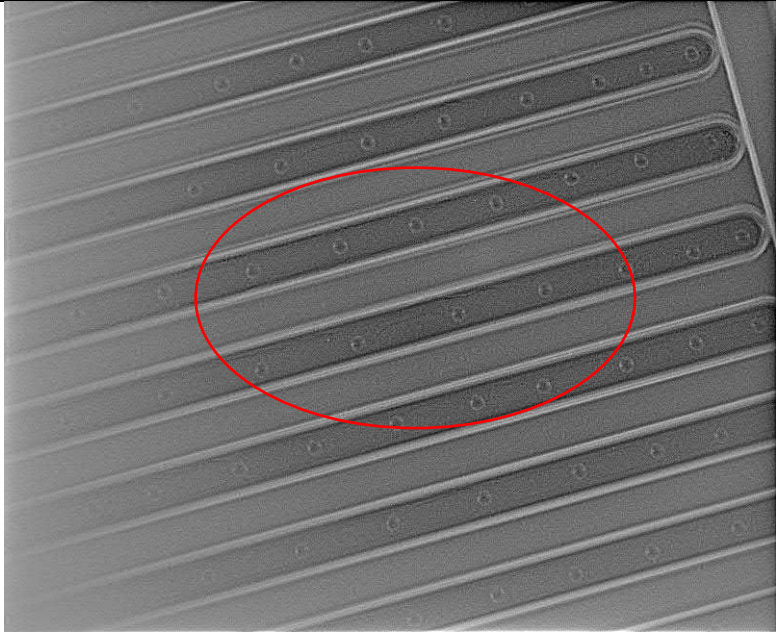
Kuvaus nro	RTG52
	Kuvattu verkosto	LJ
	Putkimateriaali ja -koko, alkuperäinen seinämävahvuus	LJ: Fe, DN 32/40, 2,6 mm
	Havainnot:	LJ: Ei korroosiota/syöpymiä
	Kuntoluokka:	LJ: KL5

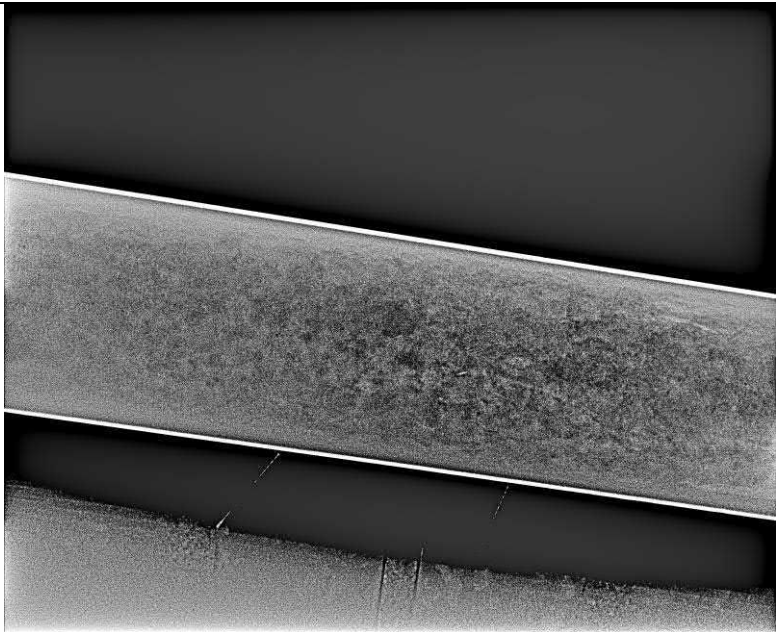
Kuvaus nro	RTG53
	Kuvattu verkosto	LP
	Putkimateriaali ja -koko, alkuperäinen seinämävahvuus	LP: Fe
	Havainnot:	LP: Lievää korroosiota
	Kuntoluokka:	LP: KL5

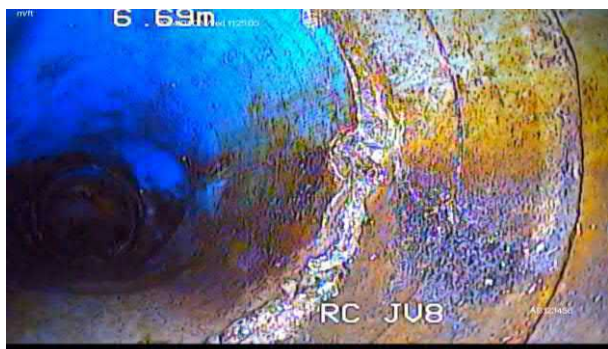
Kuva 1. Pinnoitevaurioita liitoksessa.

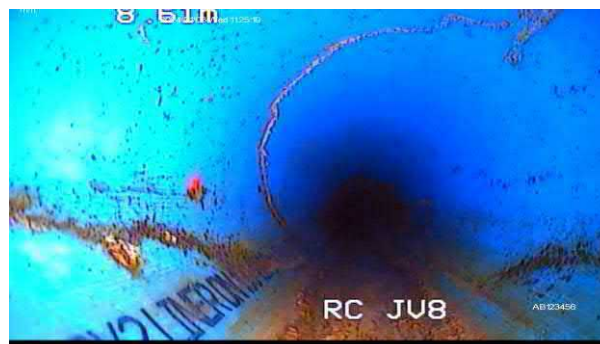
Kuva 2. Halkeama pinnoitteessa.

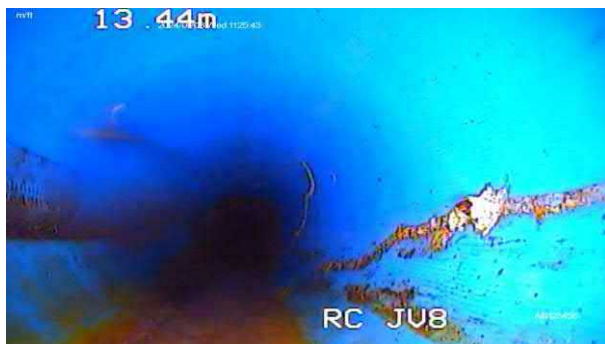
Kuva 3. Sukka mahdollisesti rikkoutunut, ruoste puskee läpi.

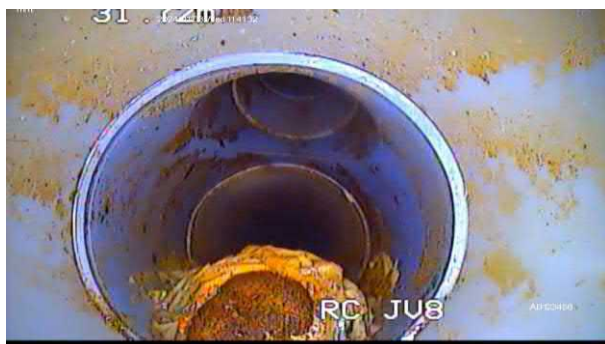
Kuva 5. Padottavaa likaa.

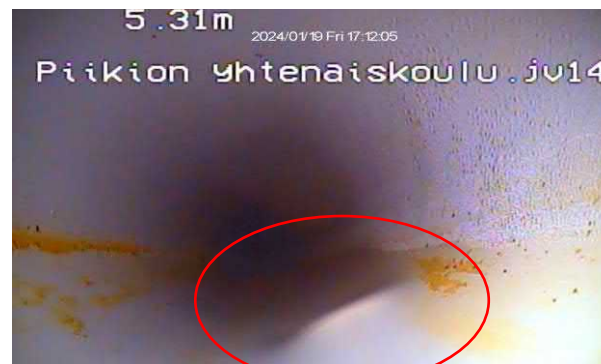
Kuva 6. Muodonmuutos

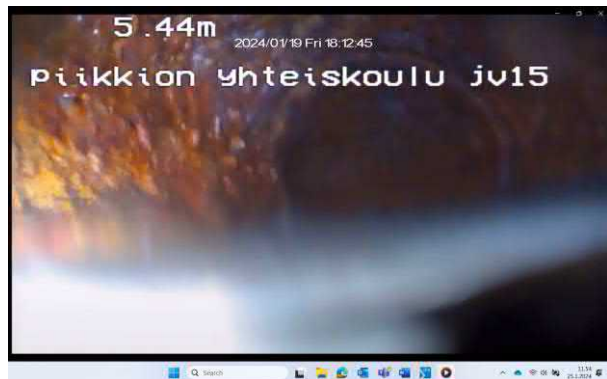
Kuva 7. Rasvoittunut putki

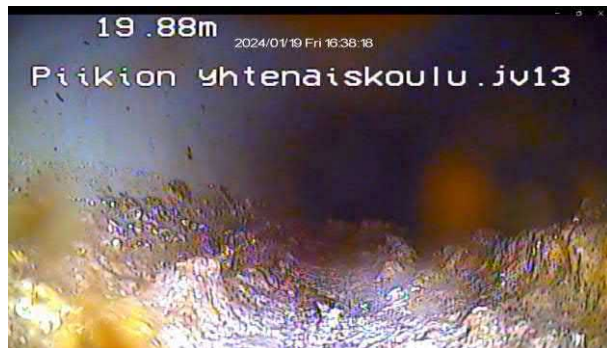
Kuva 9. Padottavaa likaa.

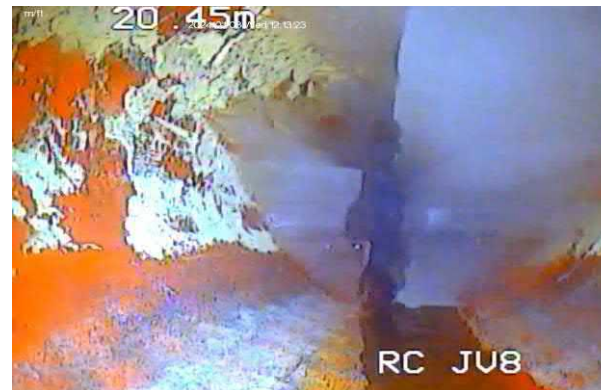
SV1	SVTK	Sadevesi	Myötävirtaan	Muovi DN160	<ul style="list-style-type: none"> • 0,5m, haara klo 12 • 20,7m, viemäriputki jäänyt lähes umpeen, kts. kuva 10. Kuvaus päättyy. 	3.1.2024	KL4

Kuva 10. Sadevesiputki jäätynyt
