Kiinteistön kuntoarvio

| Projekti | Kiinteistön kuntoarvio ja PTS |
| Tilaaaja | Kaarinan kaupunki |
| Kohde | Piikkiön Yhtenäiskoulu |

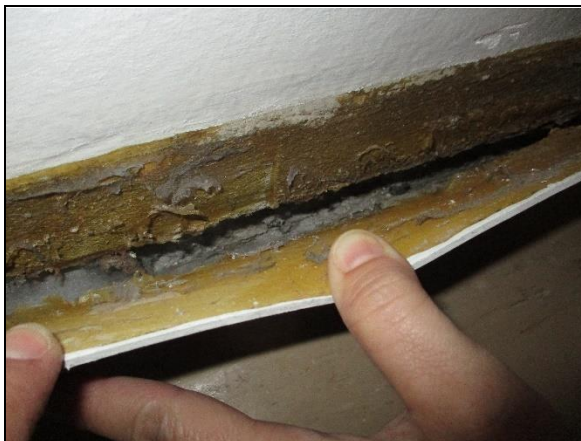
Runkorakenteissa havaittiin rakoja ja halkeamia alapohjan ja seinien liittymissä, seinien ja runkorakenteiden liittymissä sekä ontelolaattojen saumoissa. Lisäksi luokkatiloissa ja käytävillä oli viemärikanaaleiden tarkastusluukkuja, joissa ei ole kaasutiiviitä kansia. On mahdollista, että halkeamien ja rakojen kautta, sekä viemärikanaaleista voi tulla ilmavuotojen kautta epäpuhtauksia maaperästä, ulkoseinien eristetilasta tai yläpohjasta, jotka vaikuttavat sisäilmaa huonontavasti.

Lattian ja seinän liitoksen rako, yläaste (C) 1. kerros

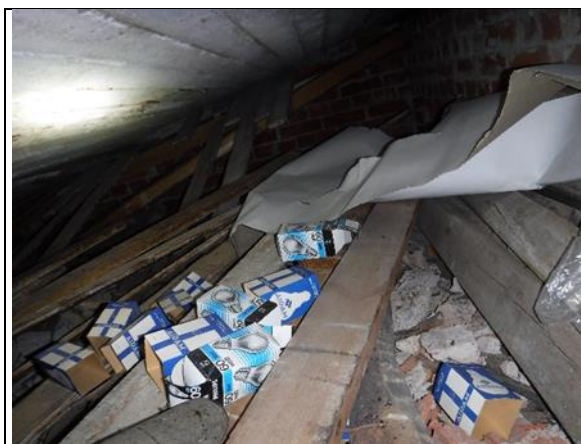
Roskaa ja lautoja ala-asteen (A2) erityisopetuksen siiven yläpohjassa

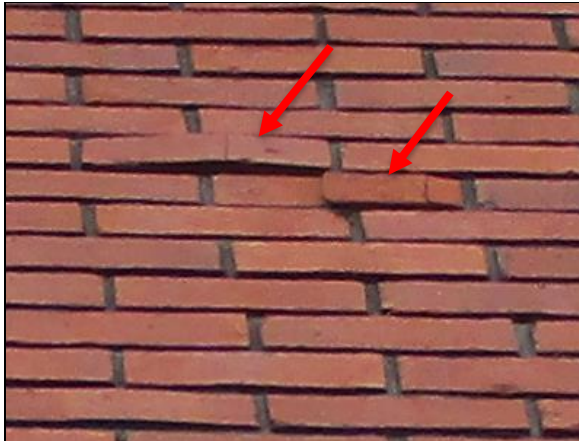
Kohdekierroksella havaittiin julkisivuissa runsaasti lohkeilleita, halkeilleita ja irtonaisia tiiliä. Irtoavat tiilet ovat vakava turvallisuusriski. Lisäksi havaittiin puutteita julkisivutiilien liikuntasaumojen saumauksissa, jotka ovat puutteellisia tai vaurioituneet. Avonaisten saumojen kautta pääsee vettä eristetilaan. Suositellaan irronneiden ja halkeilleiden tiilien ja liikuntasaumojen tiivistysten välitöntä korjausta.

Ala-asteen (A1) julkisivun irtonaisia tiiliä

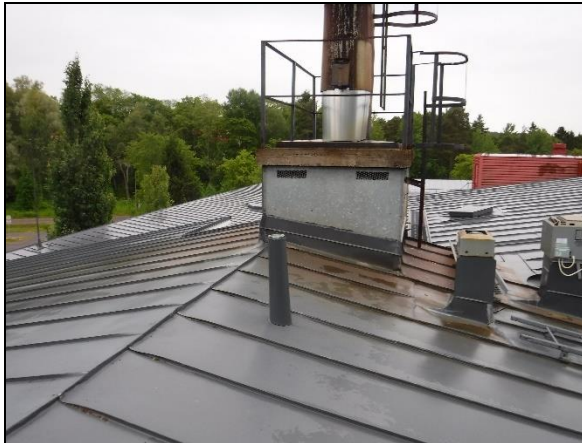
Ala-asteen (A1) vesikatto, ruostetta piipusta

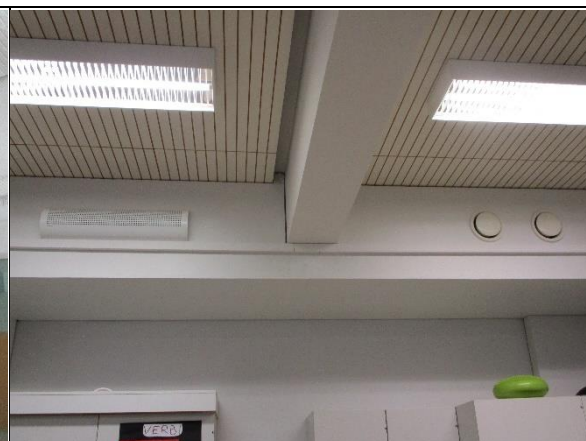
Ilmanvaihdon pääte-elimä yläasteen luokkahuoneessa

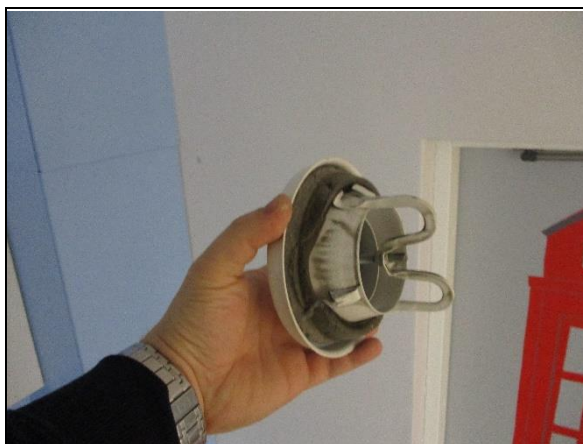
Kuva yläasteen luokkahuoneen Y233 poistoilmaventtiilistä

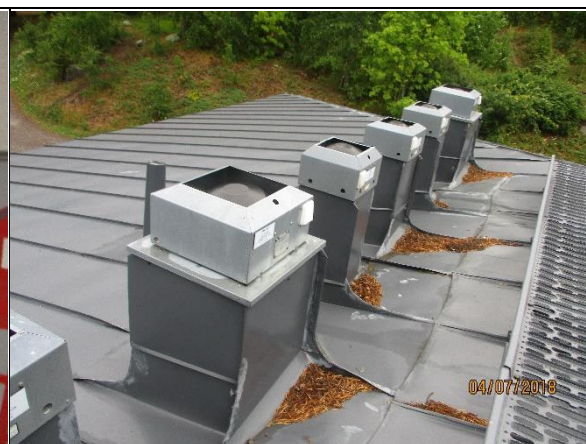
Huippumureita rakennusosan D vesikatolla

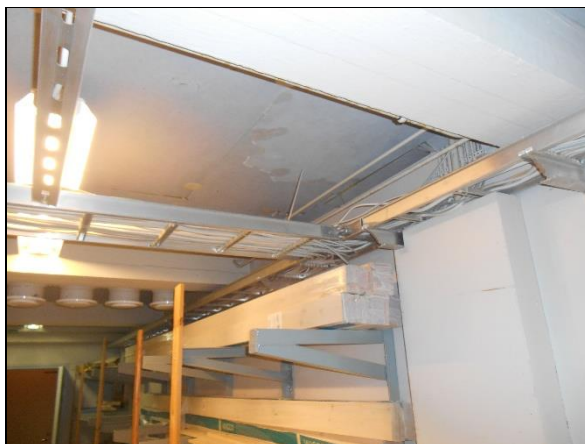
Vanhempia asennuksia (tikashylly ja valaistusripustus kisko)

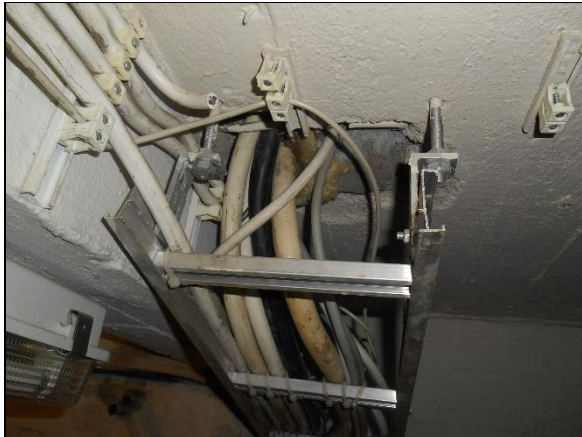
Läpivientejä kerrosten välissä.
