# KUNTOARVIO

RISTIKALLION LASTENTALO  
RISTIKALLION KOULU JA RISTIKALLION PÄIVÄKOTI

KAARINA

13.12.2018

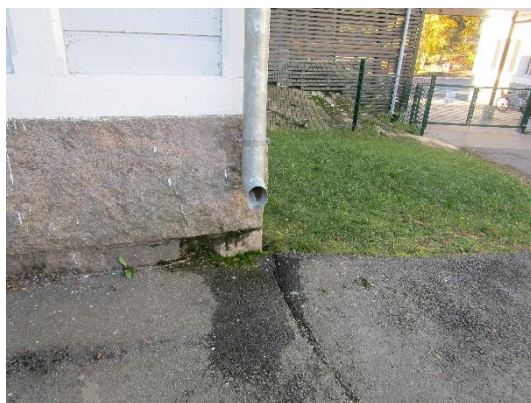
*Puukoulun kattovesien ohjaus.*

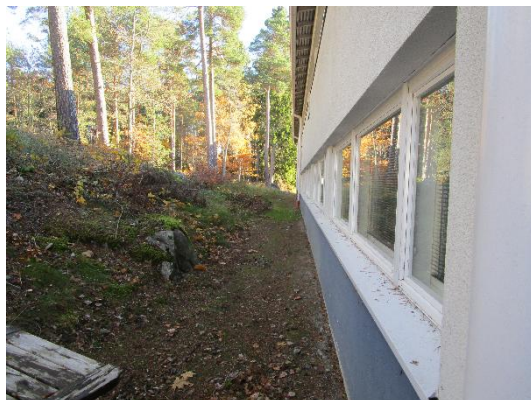
*Kivikoulun pohjoissivulla maanpinta laskee kohti rakennusta.*

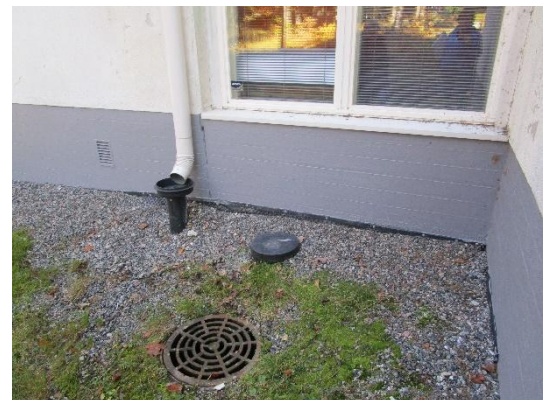
*Kivikoulun voimistelusiipeen on asennettu patolevytys ja sorakaistale.*

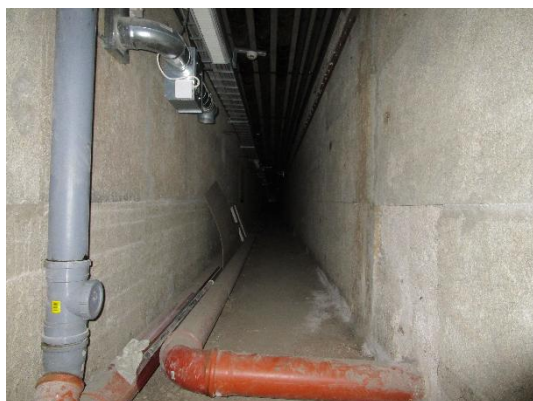
Kivikoulun varastotilasta on käyttiluukku putkikanaalin, joka johtaa rivitaloon. Kivikoulun alle jatkuvalla osuudella kanaalissa havaittiin runsaasti rakennusaikaista jätettä ja eloperäistä materiaalia, sekä kosteusjälkiä ja näkyvää mikrobikasvustoa. Kanaali tulee puhdistaa, tiivistää ja alipaineistaa, sekä määrittää materiaalinäyttein haitta-aineet. Lisäksi kanaalin johtava käyttiluukku on tiivistämätön, luukun tiivistys.

*Kivikoulussa luokkatilojen alla oleva putkikanaali.*

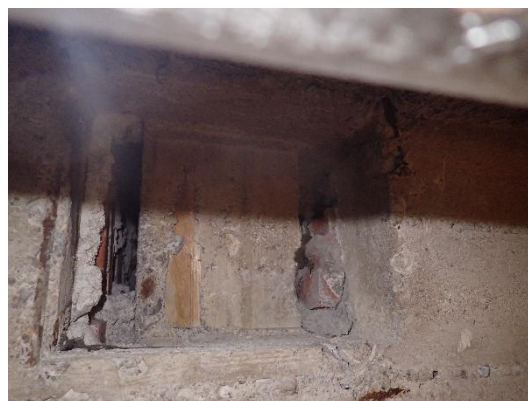
*Putkikanaalissa on tiivistämättömiä läpivientejä.*

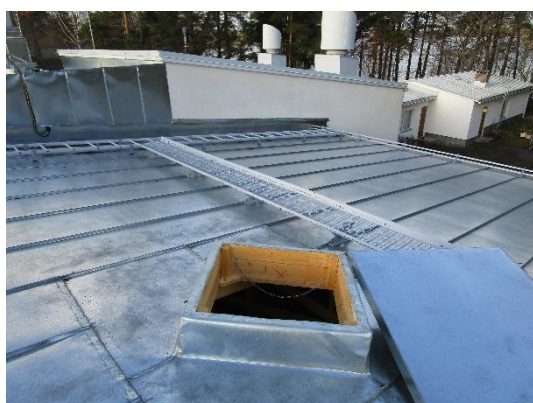
*Kivikoulun uusittua vesikatetta.*

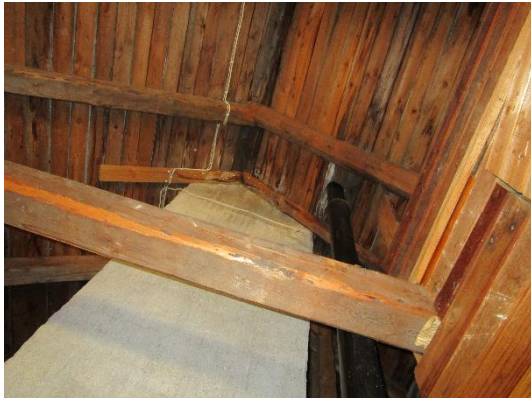
*Puukoulun kylmässä yläpohjassa vesivuotojälkiä.*

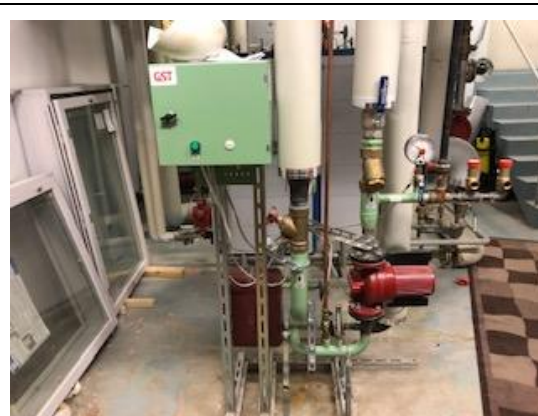
*Ilmanvaihdon lämmönvaihdin vuodelta 2005.*

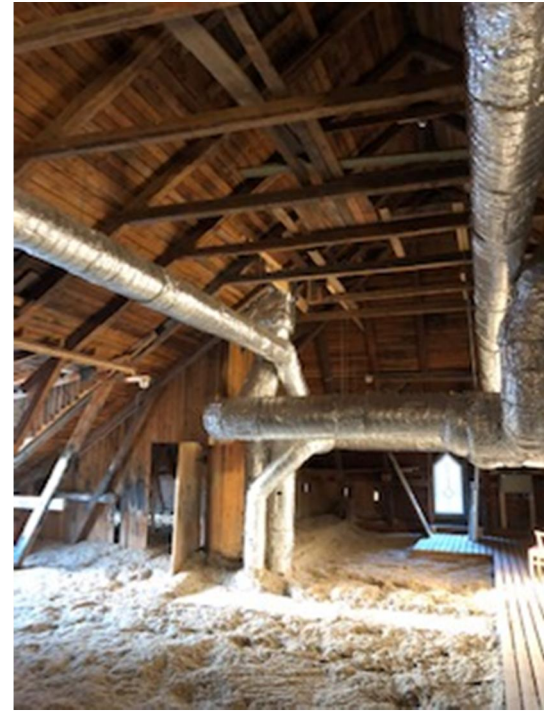
*Puukoulun yläpohjan IV-kanavia.*

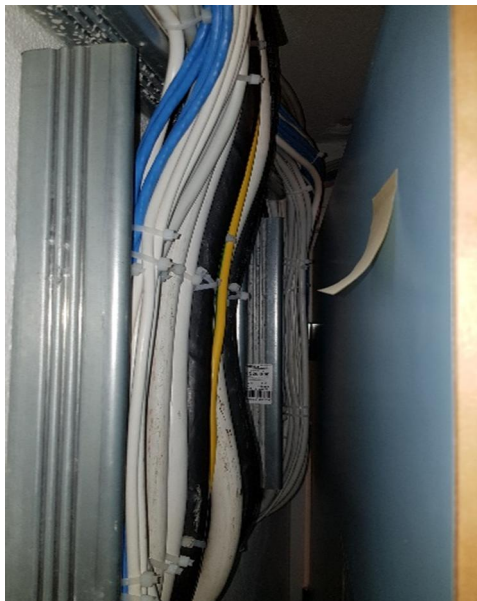
*Kaapelihyllyasennuksia teknisessä tilassa.*

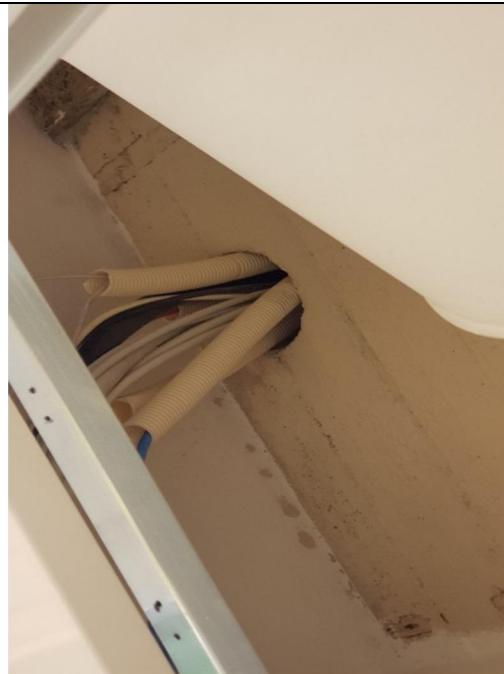
*Kerrosten välinen läpivienti.*

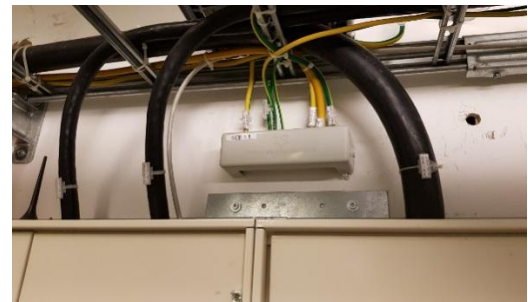
*Lisätty maadoituskisko SEB 1.1, PK-huoneessa.*

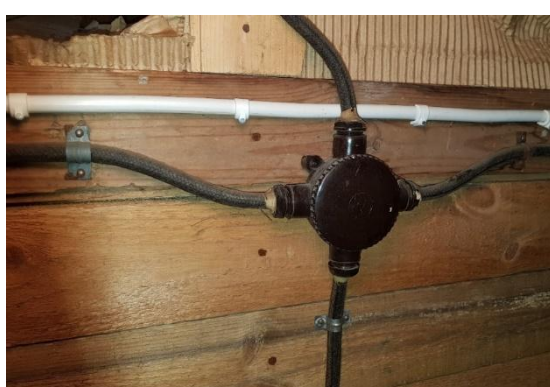
*Vanhat asennukset ullakolla.*

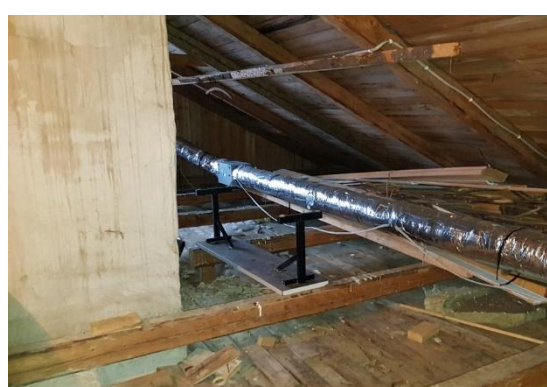
*Ullakon uudet asennukset kiinnittämättä.*
