# RAPORTTI

PIIKKIÖN YHTENÄISKOULU

SISÄILMASELVITYS JA ULKOSEINÄRAKENTEIDEN  
TUTKIMUKSET

30.1.2018

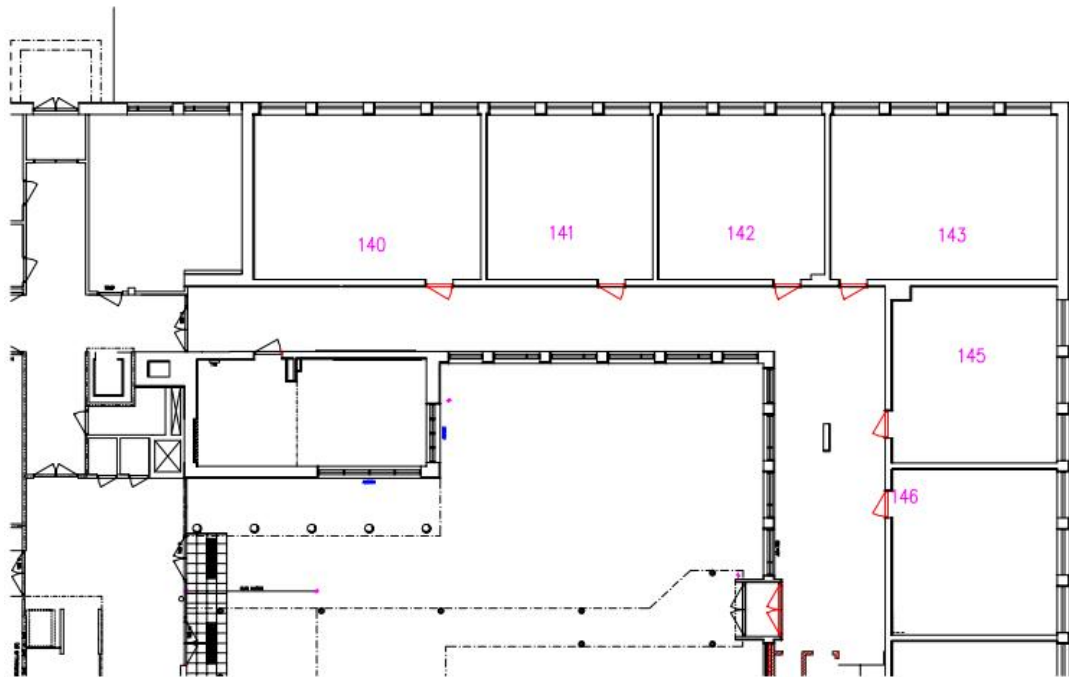
Luokkatilojen 140, 141, 142, 143, 145 ja 146 lattioihin ja ulkoseiniin tehtiin pintakosteuskartoitus rakenteissa mahdollisesti olevan kosteuden löytämiseksi. Em. luokkatilat näkyvät kuvassa 17. Tilojen rakenteista ei havaittu pintakosteusilmaisimella kohonneita kosteuslukemia.

*Kuva 17. Rakennuksen pohjapiirustus oireiluluokkien kohdalta.*

Luokkatilojen 140, 141, 142, 143, 145 ja 146 lattioihin ja ulkoseiniin tehdyssä pintakosteuskartoituksessa ei havaittu kohonneita kosteustalukemia. Pintakosteuskartoituksen tulokset eivät edellytä jatkotoimenpiteitä.
