Sisäilma- ja kosteustekninen kuntotutkimus

Ristikallion puukoulu

Nipsikuja 1, Kaarina

21.4.2023

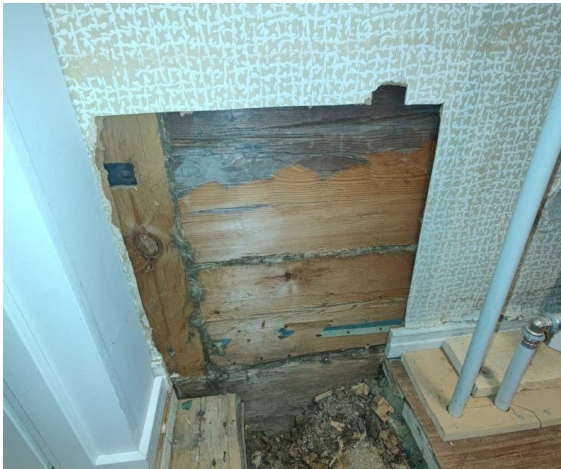
Kuva 2. Rakenne US1.

- Pinkopahvi
- Hirsirunko

Hirsirungossa havaittiin rakenneavauspaikoissa monin paikoin kosteusjälkiä. Rakenneavauksen RA1 kohdalla, joka toetutettiin nurkka-alueelle, havaittiin lahottajasienikasvustoa nurkkaliitoksen pellavariveissä. Rakenneavauksen RA1 yhteydessä havaittiin lahoa ulkoseinän hirsissä.

- Talonmiehen asunnon käytön rajoittaminen ennen korjauksia.
- Vesikattokorjausten jälkeen talonmiehen asunnossa havaittujen ulkoseinän vaurioiden korjaukset. Kosteusjälkien poistaminen mekaanisesti, riveiden poistaminen vaurioituneilta alueilta.

- Pintarakenteiden purkaminen ja hirsirungon kunnon tarkastaminen korjausten yhteydessä.
- Hirsirungossa havaittujen vaurioiden poistaminen / hirsien uusiminen tarvittavilta osin. Riveiden poistaminen vaurioituneilta alueilta.
- Ulkoseinän ilmaviiveyden parantaminen ilmansulkukerroksella korjausten yhteydessä. Ilmansulku limitetään ja liitetään teippaamalla väli- ja yläpohjan ilmansulkukerrokseen, jotta ilmansulkukerroksesta saadaan yhtenäinen. Korjaukset tulee tehdä yhdessä välipohja- / yläpohjarakenteiden korjausten kanssa.
- Ulkoseinien liittymien tiivistäminen ympäröiviin rakenteisiin ilmatiiviiksi käyttötarkoitukseen soveltuvilla menetelmillä.

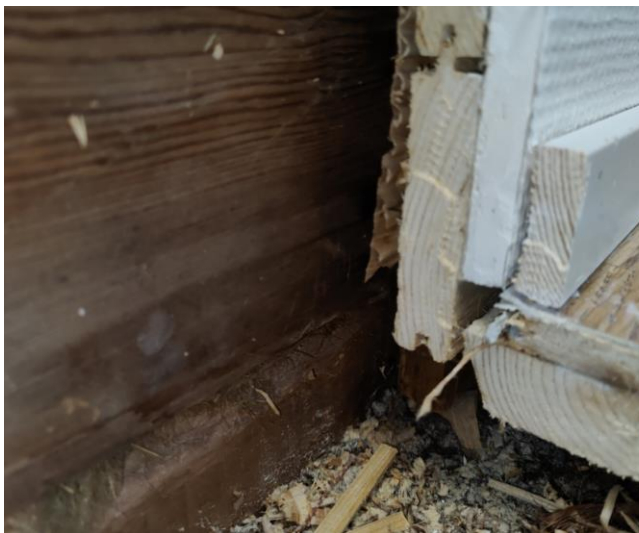
Kuva 3. Rakenne US2.

- 13 mm Kipsilevy
- 25 mm Ponttilauta
- Aaltopahvi (näyte M7)
- 28 mm Koolaus/ilmatila
- Hirsirunko

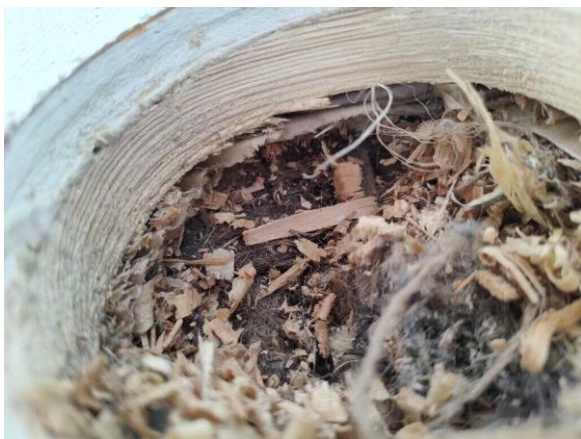
Kuva 4. Rakenne US3.

13 mm	Kipsilevy
25 mm	Ponttilauta
	Ilmansulkupaperi
160 mm	Lämmöneriste
	Pahvi
	Ulkolaudoitus

- Ikkunan yläpuolella olevien lämmöneristeiden uusiminen peruskorjauksen yhteydessä.

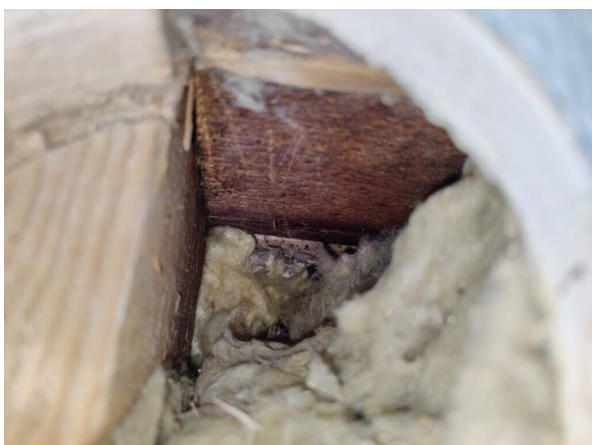
Kuva 5. Rakenne US4.

13 mm	Kipsilevy
25 mm	Ponttilauta
160 mm	Lämmöneriste

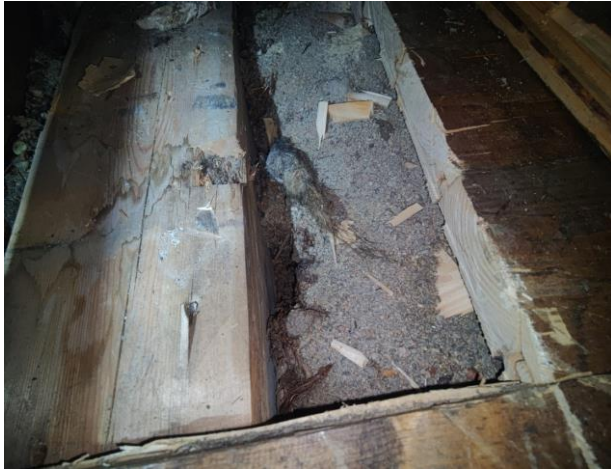
Kuva 11. Välipohjarakenne VP1, RA2

| 30 mm | Ponttilauta |
| 300 mm | Turve-eriste (näyte M2) / kannatinpalkisto |

Välipohjat ovat rakenteeltaan alkuperäisiä ja lämmöneristeenä on käytetty orgaanisia eristemateriaaleja sekä rakennusaikaista jätettä kuten tiilen palasia. Lattioiden pintamateriaaleja on saneerattu ajan saatossa. Välipohjarakenteen ilmatiiviyttä arvioitiin tutkimuksien aikana aistinvaraisesti. Rakenteessa ei ole erillistä ilman- tai höyrynsulkukerrosta.

- Laajemmassa korjauksessa suositellaan välipohjan eristemateriaalin poistamista ja korvaamista uudella eristemateriaalilla sekä välipohjarakenteen ilmatiivyyden parantamista asentamalla yhtenäinen ilmansulkukerros. Ilmansulkukerros tulee limittää ja liittää ulkoseinän ilmansulkukerroksen kanssa.
- Korjaustoimenpiteet vaativat korjaussuunnittelua

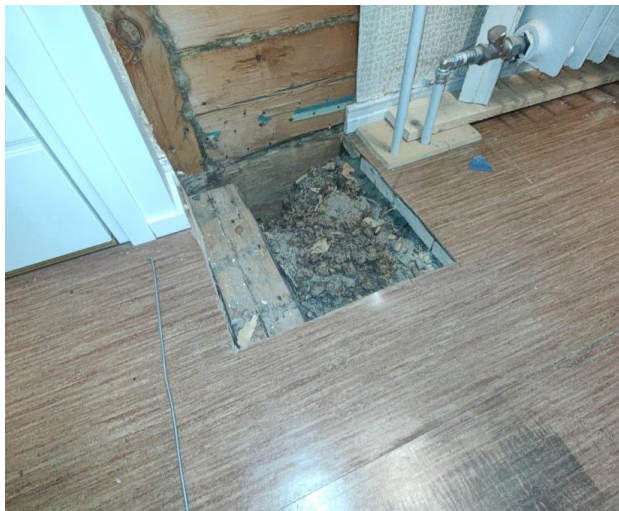
Kuva 12. Välipohjarakenne VP2, RA4

2 mm	Linoleum-matto
3 mm	Kovalevy / tasoite
30 mm	Ponttilauta
400-500 mm	Turve-eriste (näyte M4, M5, M6) / kannatinpalkisto

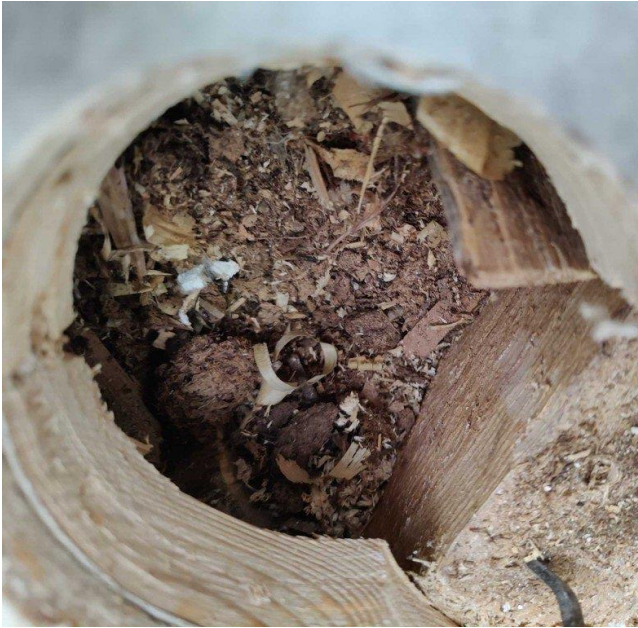
Kuva 13. Välipohjarakenteen VP3 rakenneavaus
RA10

2 x 2mm	Muovimatto, 2 kerrosta
13 mm	Lastulevy
	Tasoite

13 mm	Lastulevy
30 mm	Ponttilauta
30 mm	Koolaus
	Turve-eriste / kutterilastu (näyte M9) / kannatinpalkisto

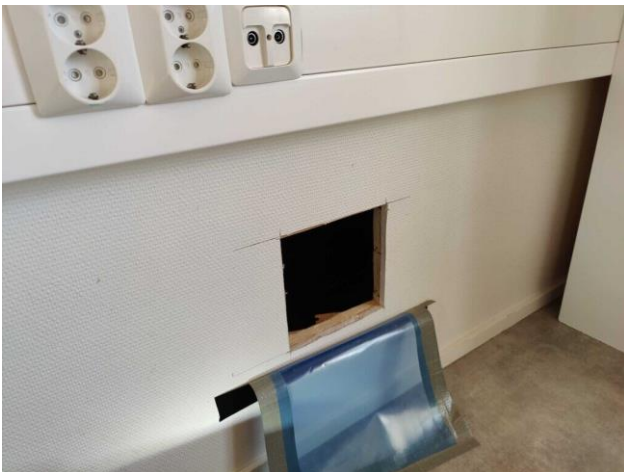
Kuva 19. Väliseinän VS2 rakenneavaus RA6

13 mm	Kipsilevy
25 mm	Lauta
	Puuranka
