KAARINAN KAUPUNKI / VALKEAVUOREN KOULUN LIIKUNTASALISIIPPI - MERKKIAINETUTKIMUKSET

1 Lähtötilanne ja tutkimuksen rajaus

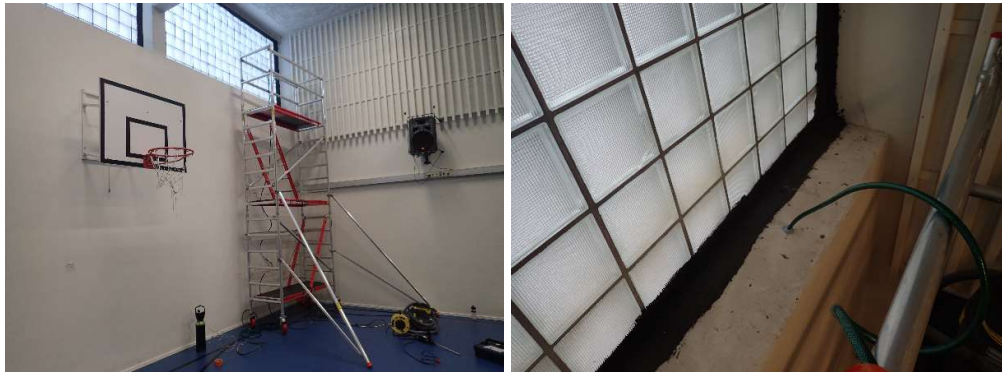
Kuvat 7-8. Liikuntasalin tutkimukset suoritettiin osin telineiden päällä. Seinän merkkiainetutkimuksessa kaasu syötettiin ulkoseinään porattujen porareikien kautta.
