## Asbesti- ja haitta-ainetutkimus

| Projekti | Salvelan Kartano |
| Kohde | Koulutie 1, Kaarina |

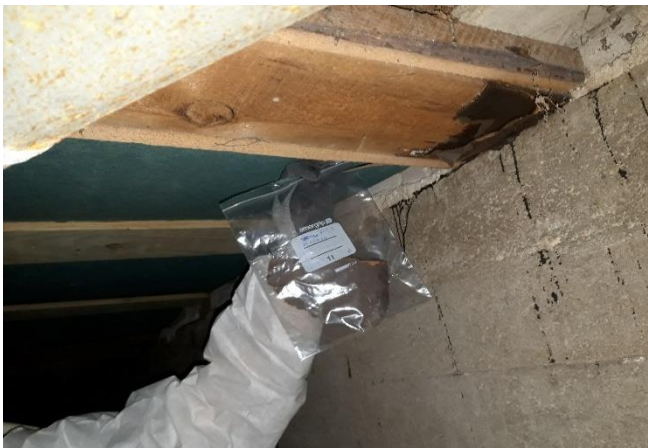
PAH raja-arvot ylittävää materiaalia esiintyi rakennuksen ryömintätilassa, lattianiskojen ja seinien liittymässä kosteussulkuna toimivassa tervapaperissa, sekä sokkelin ja ulkoseinän välissä kapilaari katkona toimivassa bitumikerroksessa.

**Kuva 7.** Materiaalinäyte 7. Ryömintätila. Katto.  
Kuitulevy/tervapähvi.

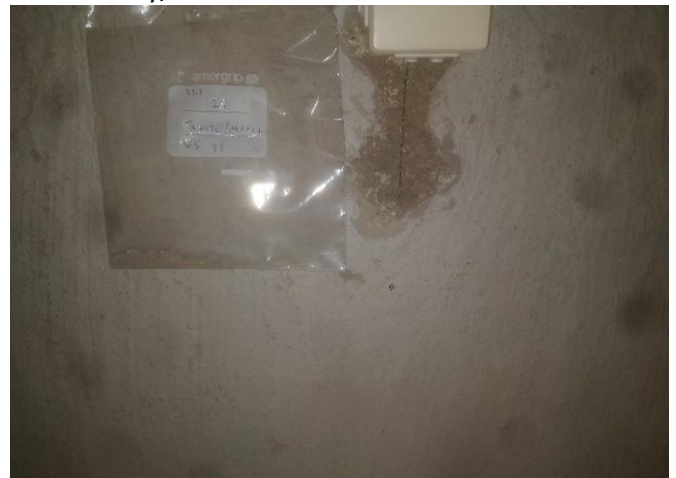
**Kuva 20.** Materiaalinäyte 21. Kellari. Seinä. Rap-  
paus.

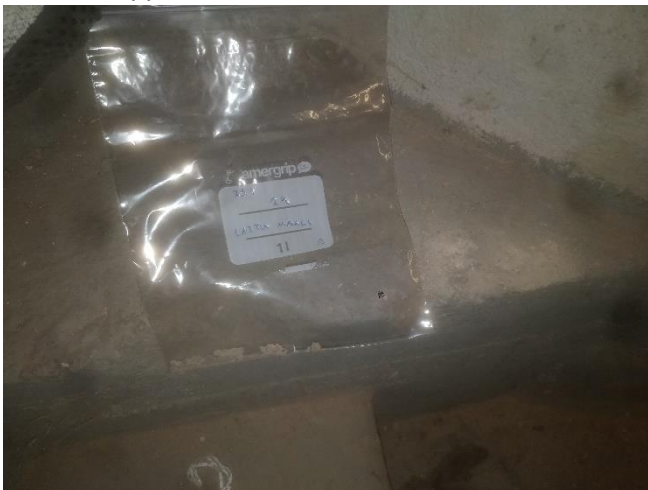
**Kuva 23.** Materiaalinäyte 24. Kellari. lattia.  
Maali/tasoite.

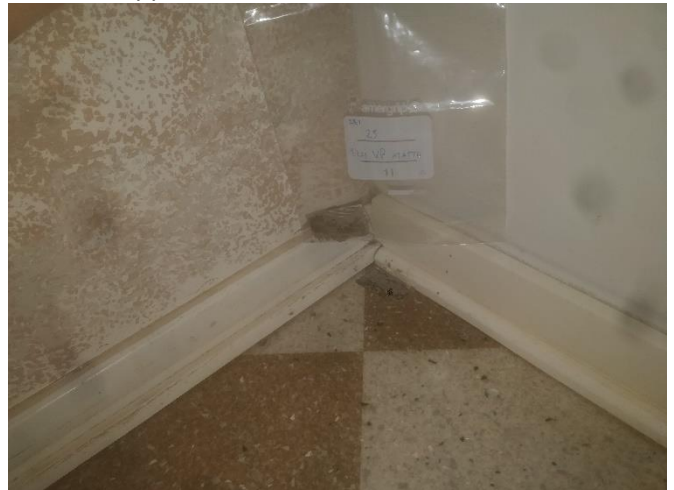
**Kuva 24.** Materiaalinäyte 25. 1.krs, eteinen.  
Lattia. Matto/laasti.

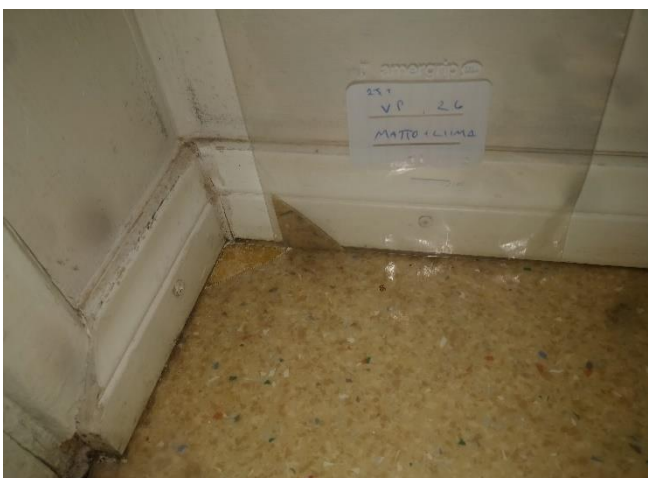
**Kuva 25.** Materiaalinäyte 26. 1.krs. Lattia.  
Matto/liima.

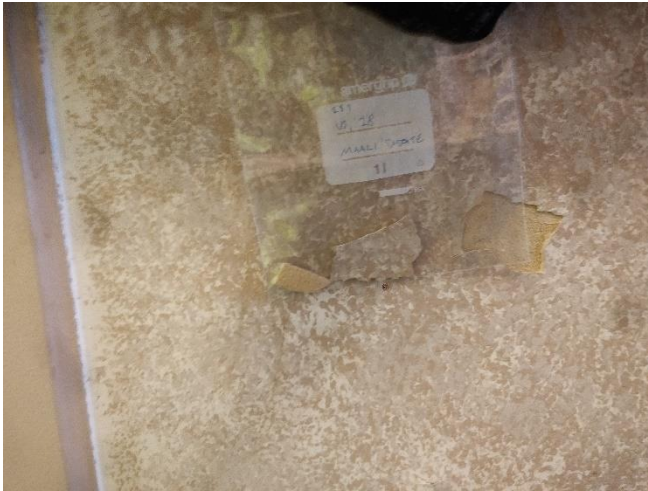
**Kuva 27.** Materiaalinäyte 28. 1.krs eteinen.  
Seinä. Maali.

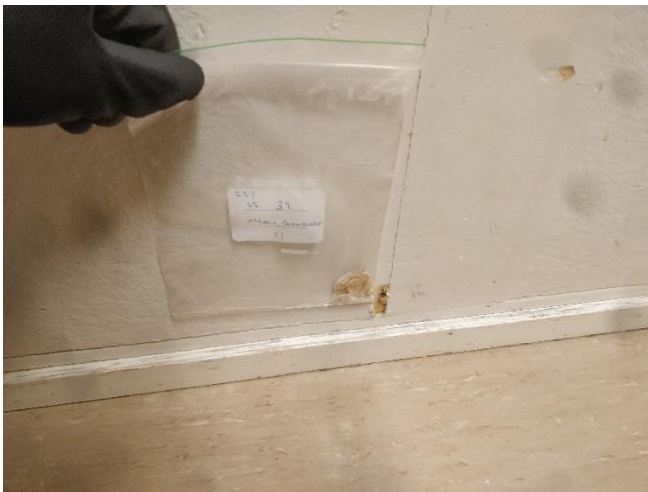
**Kuva 33.** Materiaalinäyte 34. 1.krs. Seinä.  
Maali/levy.

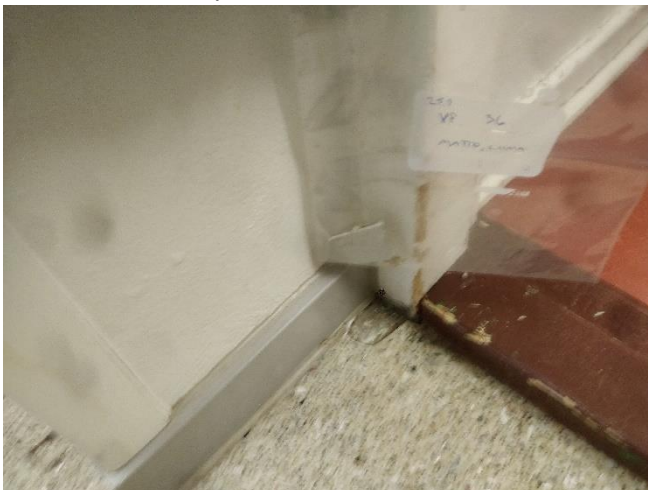
**Kuva 35.** Materiaalinäyte 36. 1.krs. Lattia, matto.

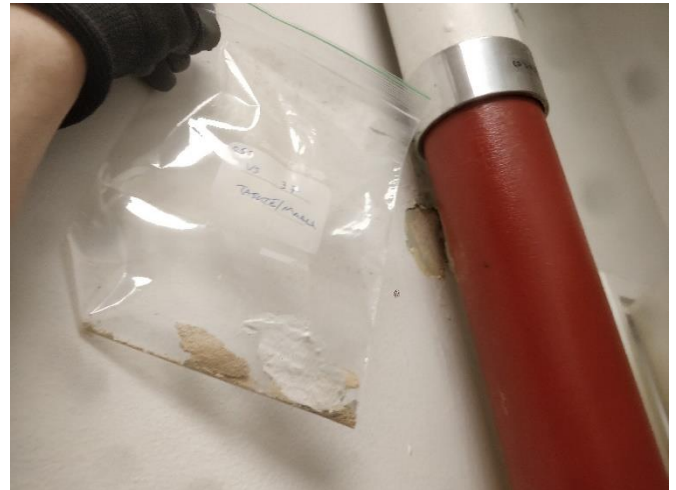
**Kuva 36.** Materiaalinäyte 37. 1.krs eteinen. Seinä.  
Maali/tasoite.

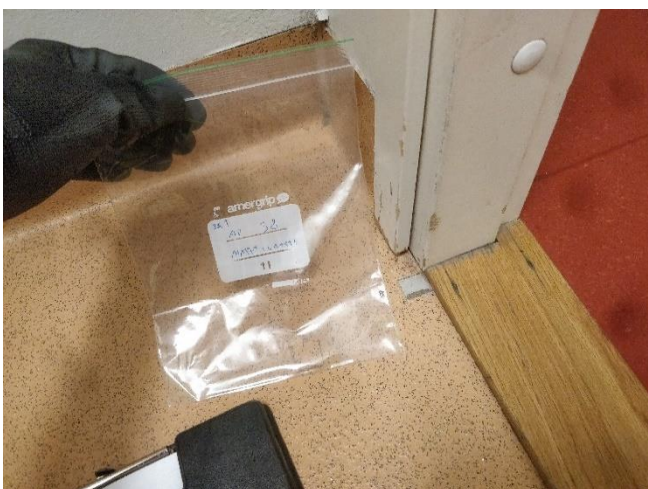
**Kuva 37.** Materiaalinäyte 38. 1.krs WC. Lattia.  
Matto/laasti.

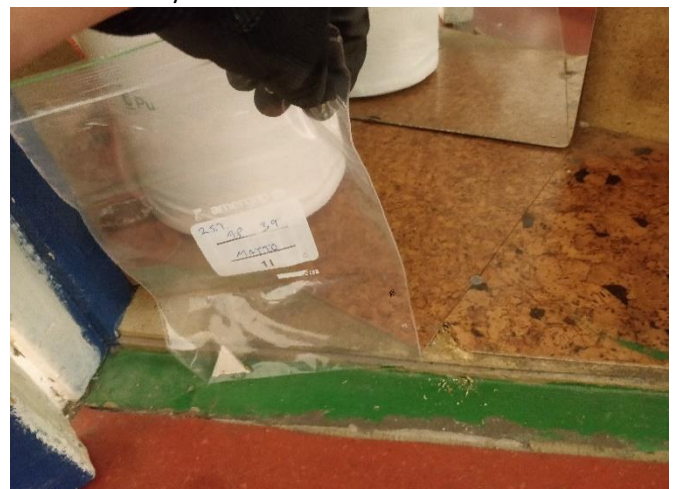
**Kuva 38.** Materiaalinäyte 39. 1.krs  
siivouskomero. Lattia. Matto.

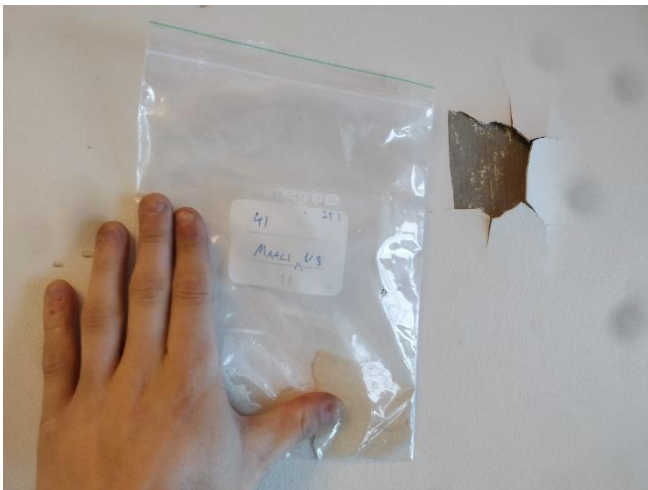
**Kuva 41.** Materiaalinäyte 42. 1.krs eteinen.  
Seinä. Maali/tasoite.

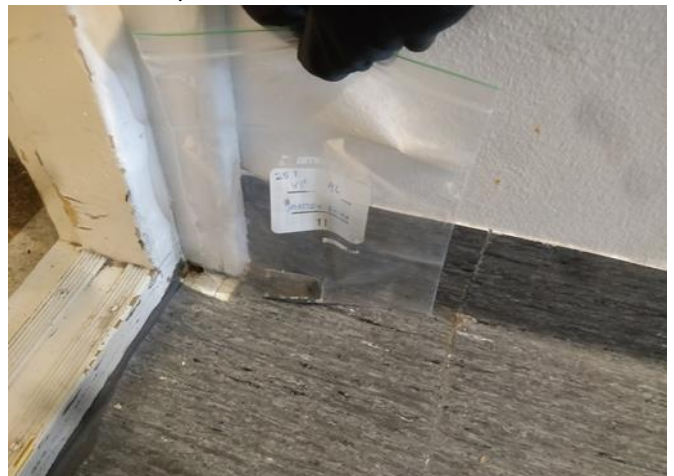
**Kuva 44.** Materiaalinäyte 46. 2.krs. Lattia.  
Matto/liima.

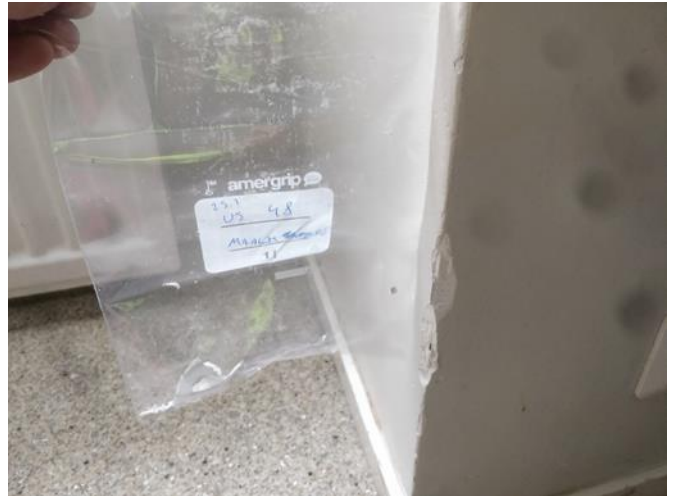
**Kuva 46.** Materiaalinäyte 48. 2.krs. Seinä. Maali

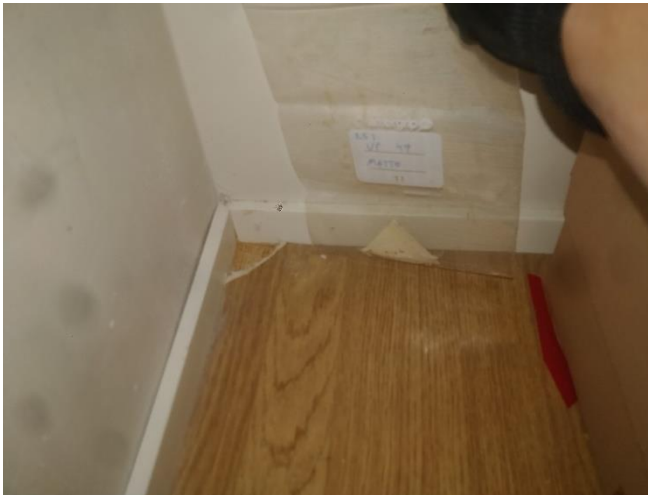
**Kuva 47.** Materiaalinäyte 49. 2.krs. Lattia.  
Matto/liima.

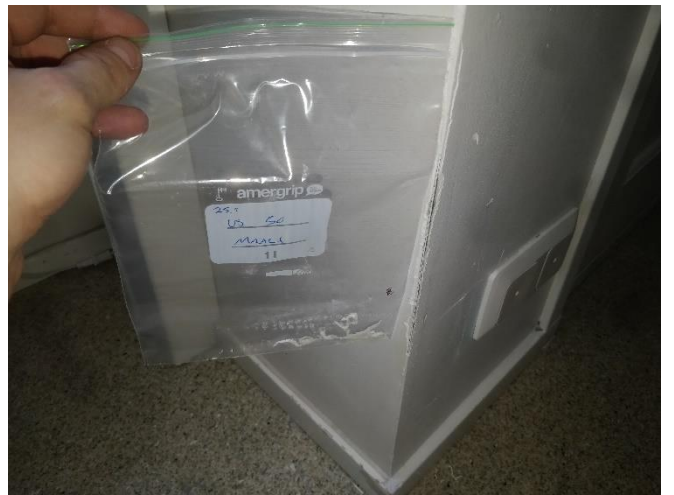
**Kuva 48.** Materiaalinäyte 50. 2.krs. Seinä. Maali.

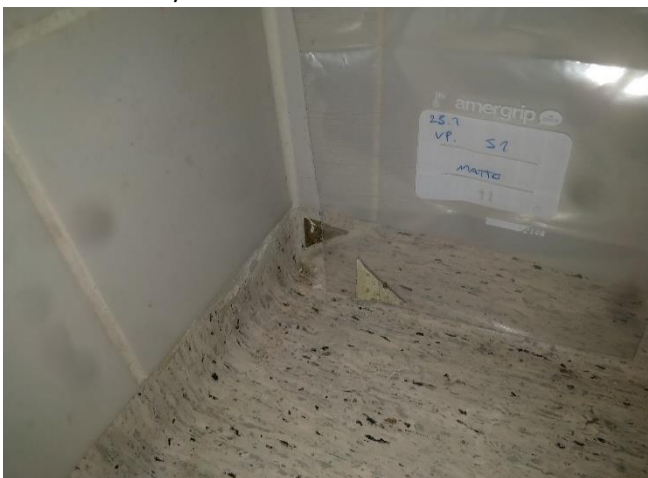
**Kuva 49.** Materiaalinäyte 51. 2.krs. WC. Lattia.  
Matto/liima.

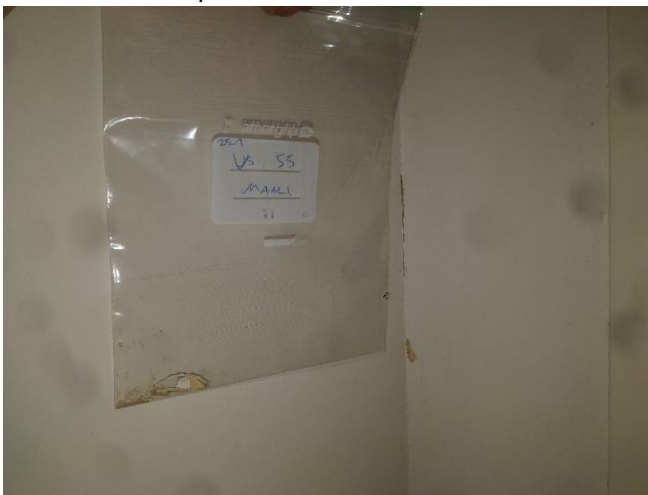
**Kuva 53.** Materiaalinäyte 55. 2.krs. Eteinen.  
Seinä. Maali/tasoite.

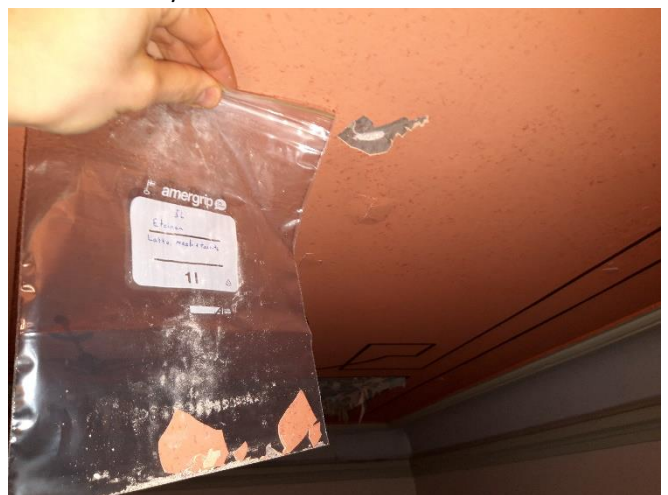
**Kuva 54.** Materiaalinäyte 56. 1.krs. Eteinen.  
Katto. Maali/tasoite.

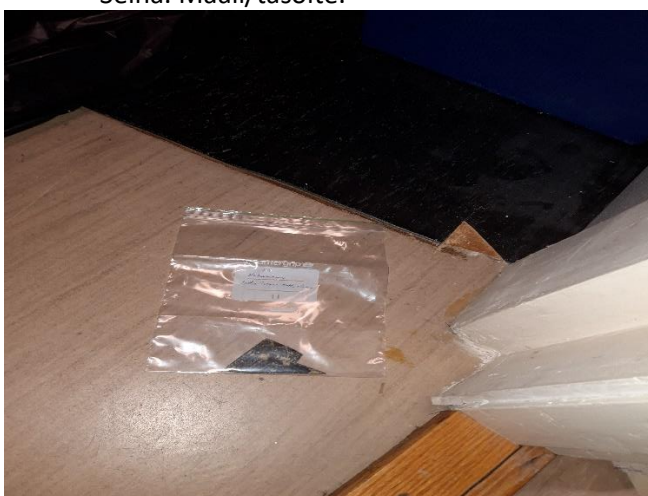
**Kuva 55.** Materiaalinäyte 57. 1.krs. Lattia.  
Matto/liima.

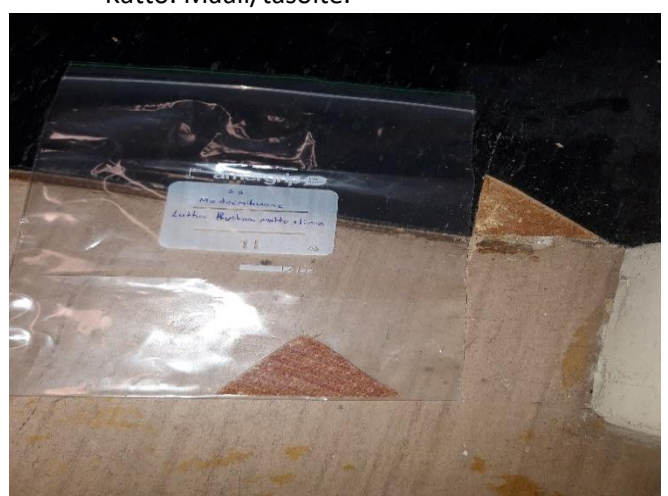
**Kuva 56.** Materiaalinäyte 58. 1.krs. Lattia.  
Matto/liima.

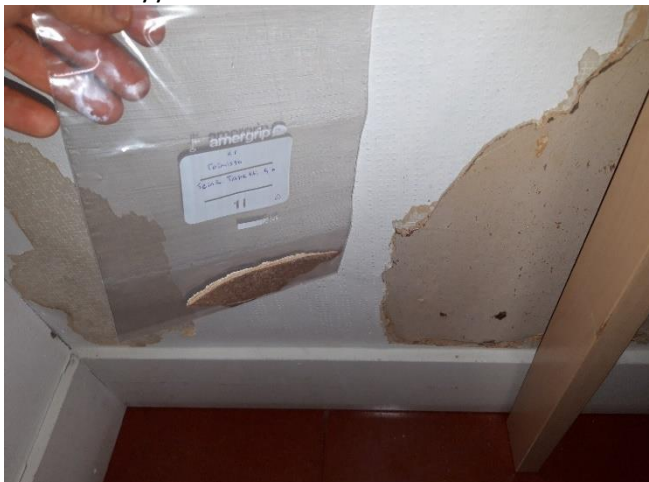
**Kuva 59.** Materiaalinäyte 61. 1.krs. Seinä. Tapetti (4kpl).

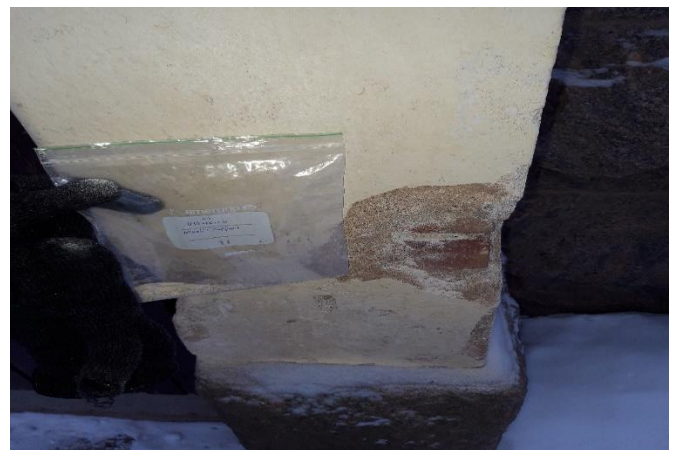
**Kuva 60.** Materiaalinäyte 65. Julkisivu. Seinä. Rappaus/maali/muurauslaasti.

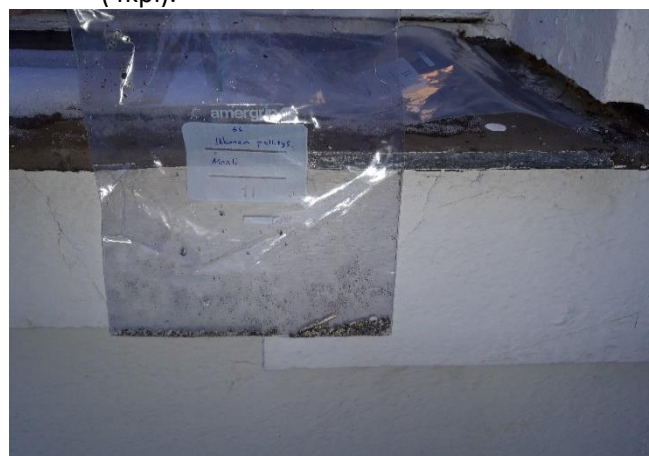
**Kuva 61.** Materiaalinäyte 66. Julkisivu. Ikkunapelti. Maali.

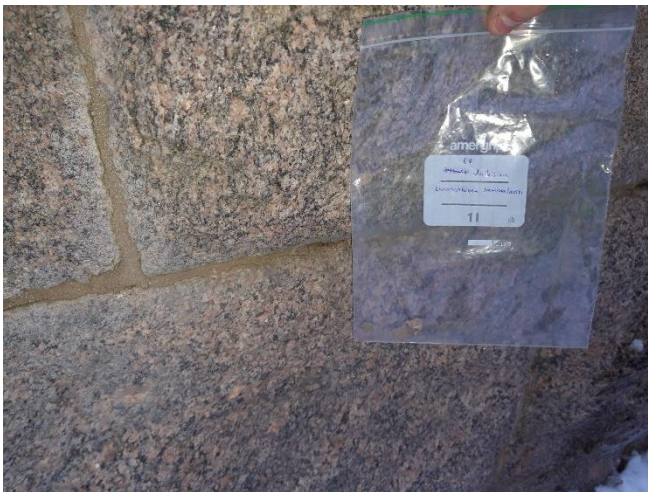
**Kuva 63.** Materiaalinäyte 68. Julkisivu. Sokkeli.  
Saumalaasti.

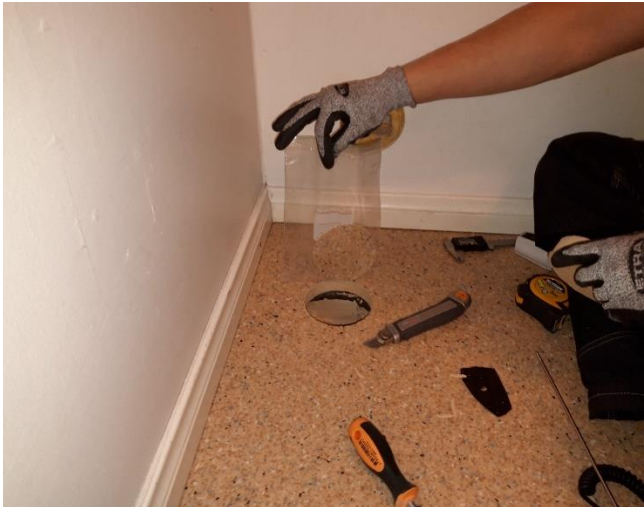
**Kuva 69.** Materiaalinäyte 74. 1.krs. Lattia.  
Matto/liima.

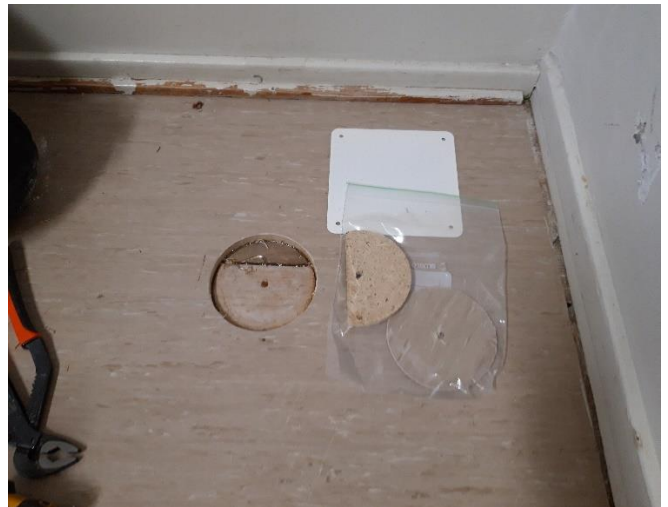
**Kuva 70.** Materiaalinäyte 75. 1.krs. Lattia.  
Matto/liima/laasti.

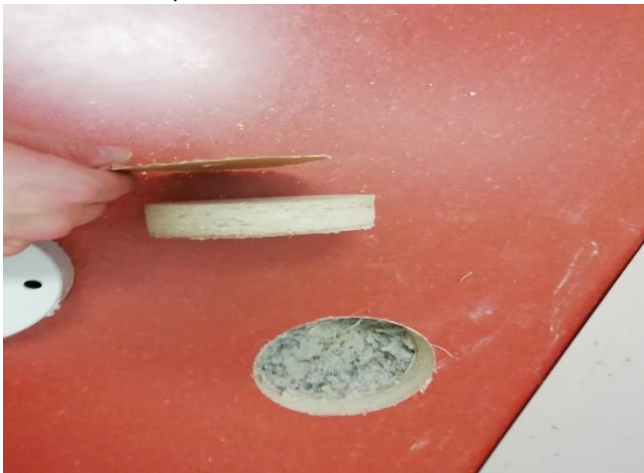
**Kuva 71.** Materiaalinäyte 76. 1.krs. Lattia.  
Matto/liima.
