Rakennuksen kuntotutkimus

Kaarinan lukio

Projekti: Kaarinan lukion rajatut kuntotutkimukset
Työnumero: 25008458-003
Asiakas: Kaarinan kaupunki
Päiväys: 26.6.2023
Tekijä: Sauli Kodisoja

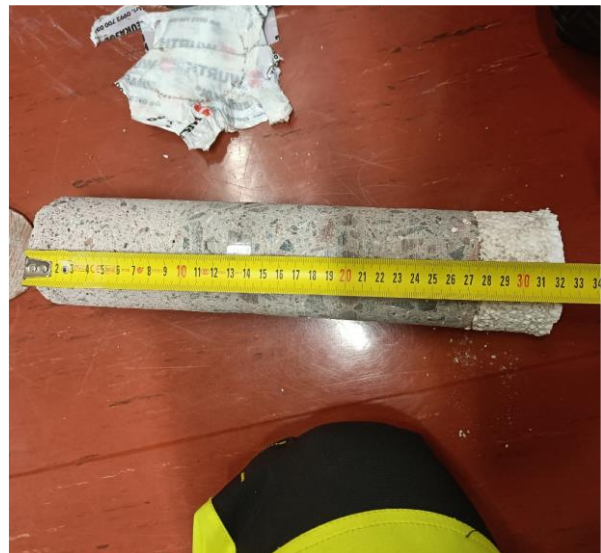
Kuva 19 Alapohjarakenteena on pääosin kantava teräsbetonilaatta, jossa on alapuolinen EPS-lämmöneriste.

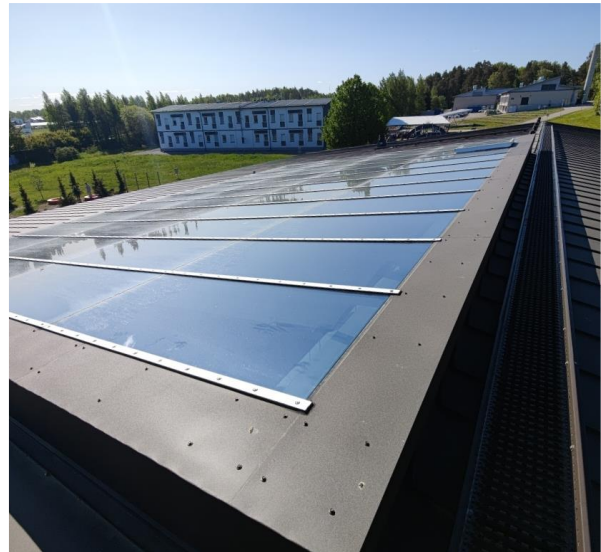
Kuva 55 Itäsiiven kattoikkunarakenne.

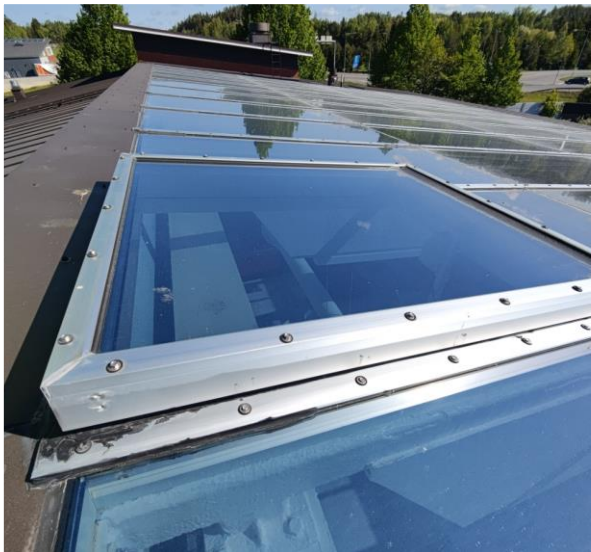
Kuva 56 Savunpoistoluukku.

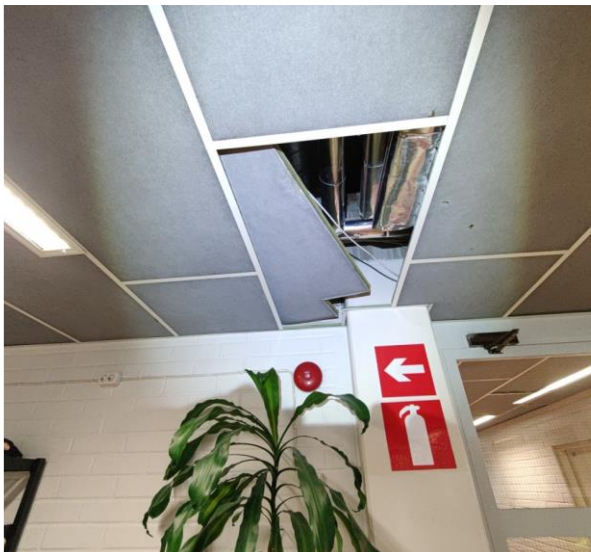
Kuva 66 Alakattojen yläpuolista tilaa tarkasteltiin pistokoeluntoisesti käytävillä ja ruokalatilassa.

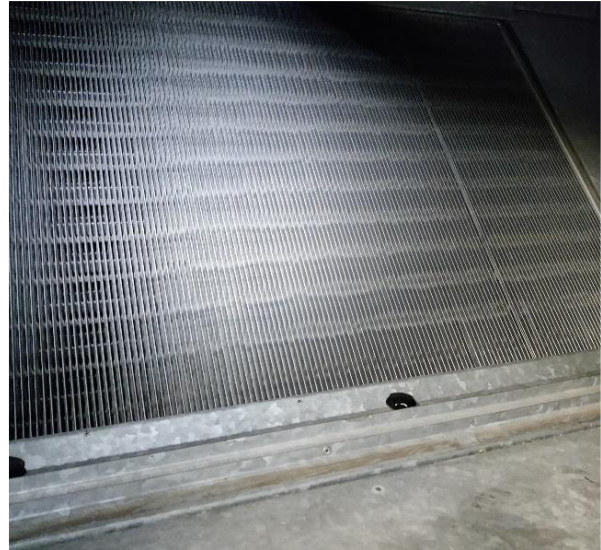
Kuva 71 Lämmöntalteenotto-patteri TK-1

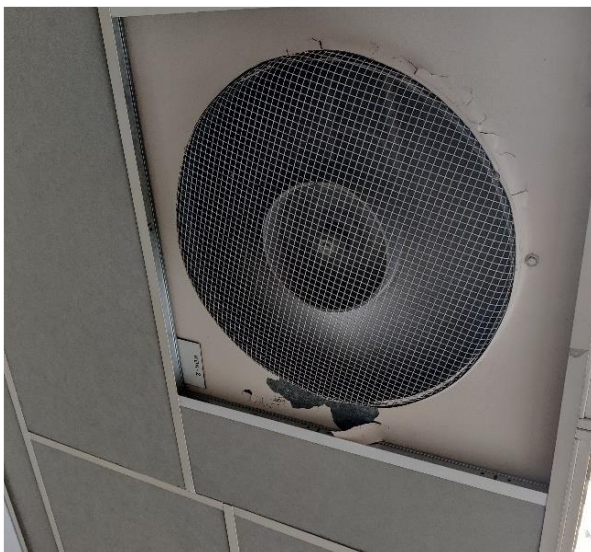
Kuva 72 Tuulikaappiin sijoitettu kiertoilmakone. KOK-2

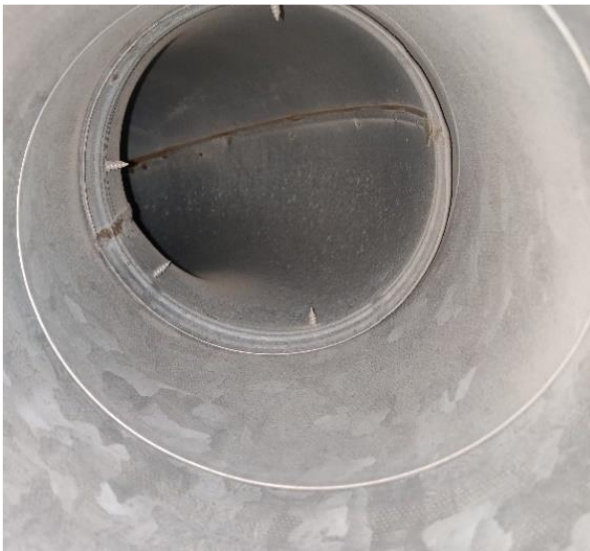
Kuva 78 Näkymä poistoilmakanavaan.

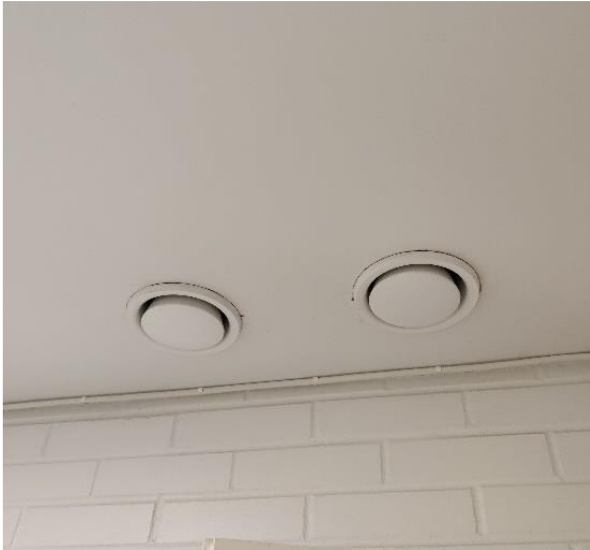
Kuva 81 Kartiomallinen poistoilmaventtiili.

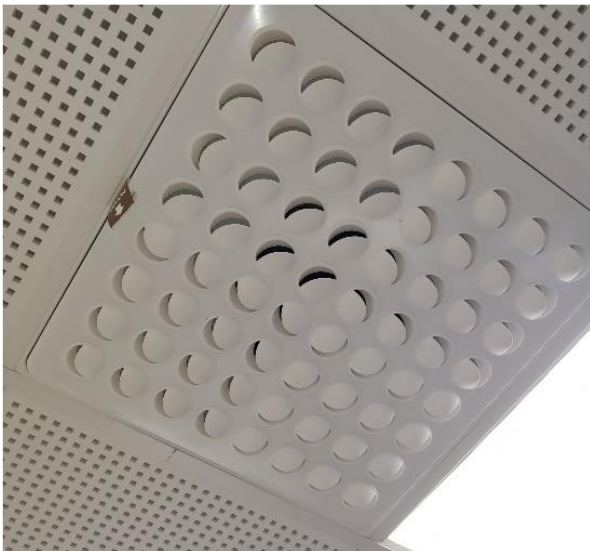
Kuva 83 Uusittu tuloilmahajotin.

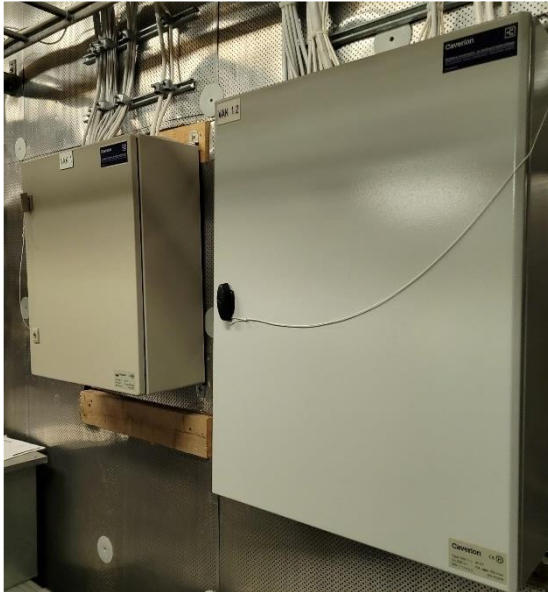
Kuva 85 Valvonta-alakeskuksia konehuoneessa.

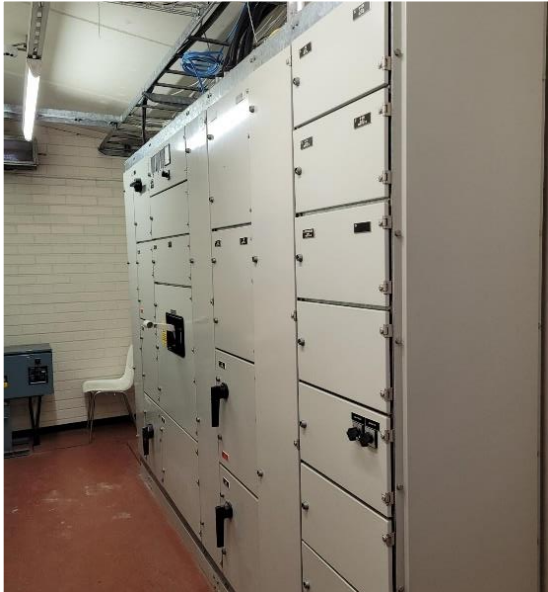
Kuva 87 Pääkeskus.

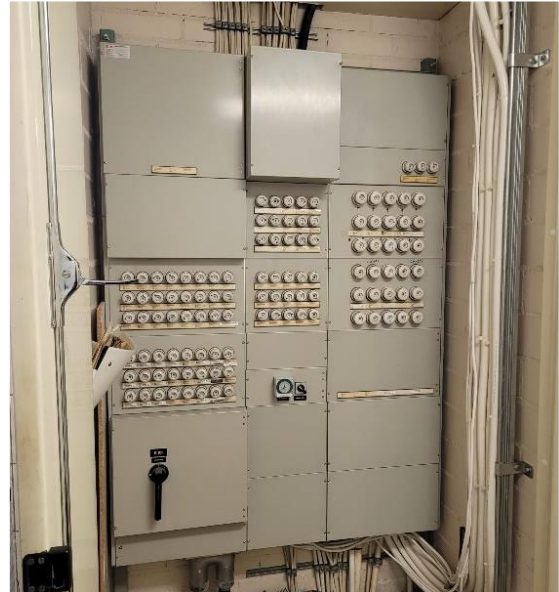
Kuva 88 Keittiötä palveleva ryhmäkeskus.

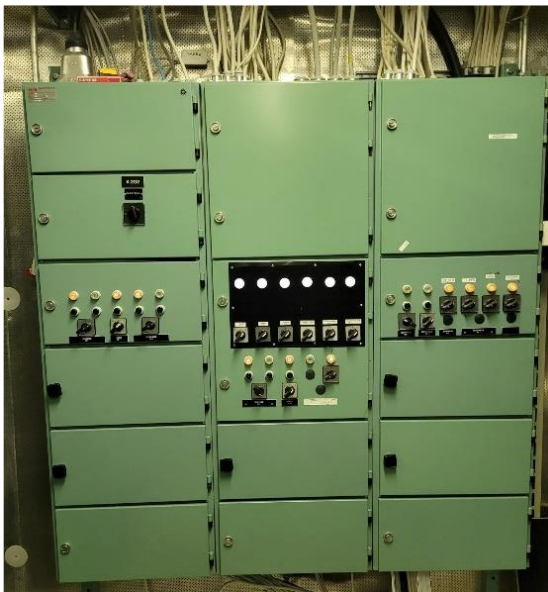
Kuva 89 Ilmanvaihdon ryhmäkeskus.

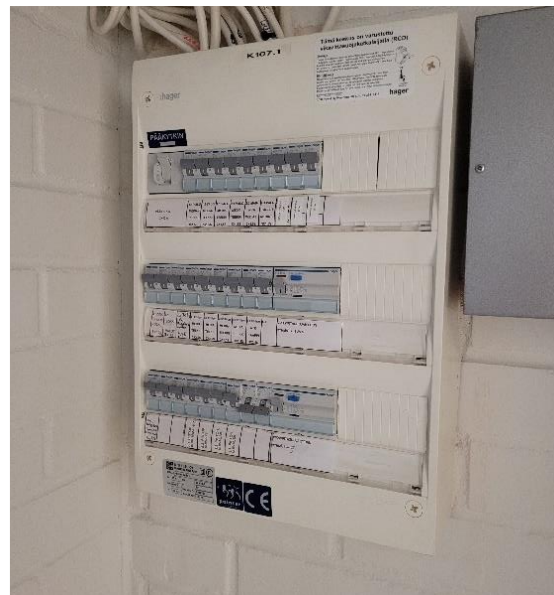
Kuva 90 Mediateekin uusi ryhmäkeskus.

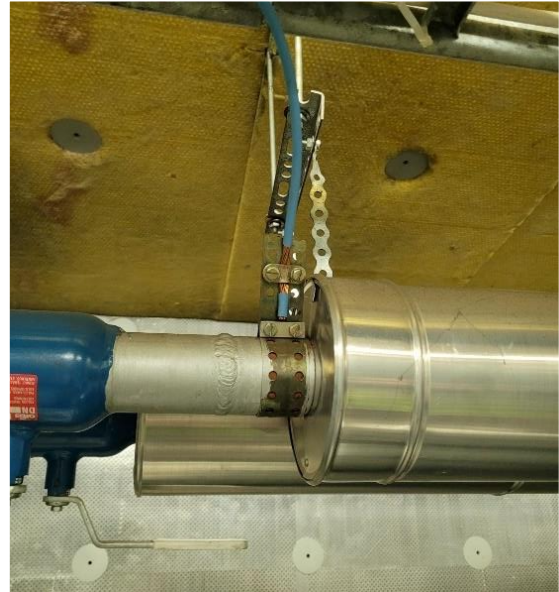
Kuva 92 Maadoitusta.

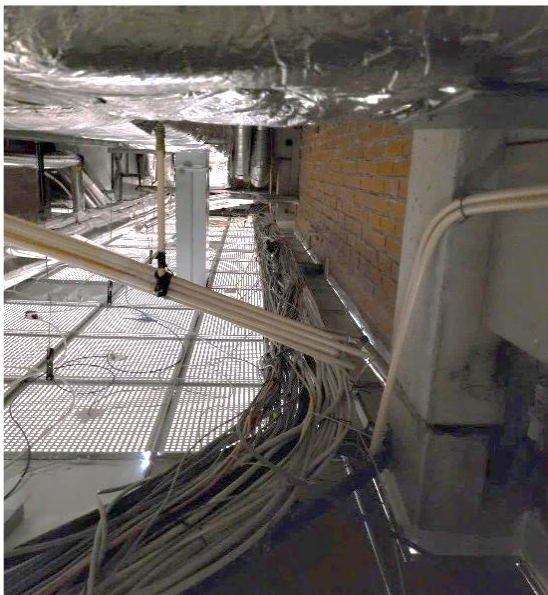
Kuva 93 Kaapelointia alakatossa.

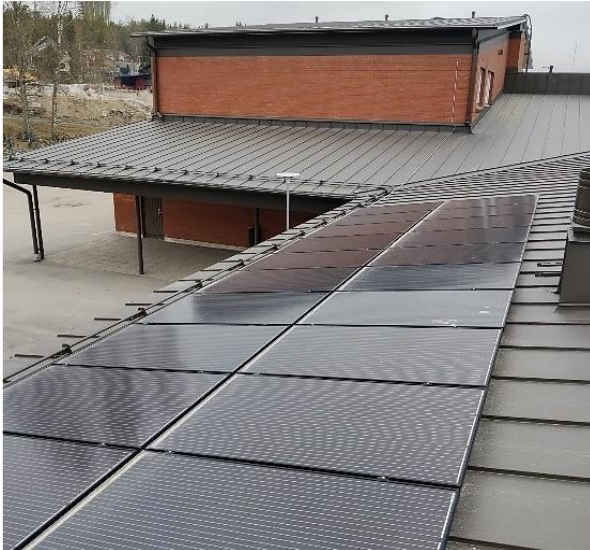
Kuva 95 Aurinkosähköpaneeleita vesikatolla.

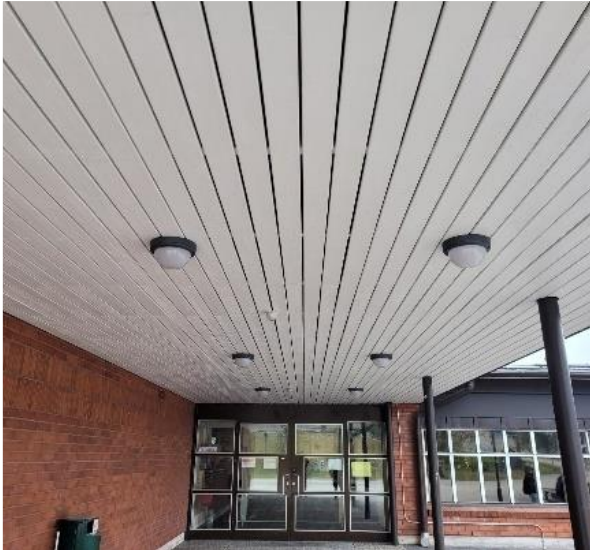
Kuva 96 Sisäänkäynnin valaistusta.

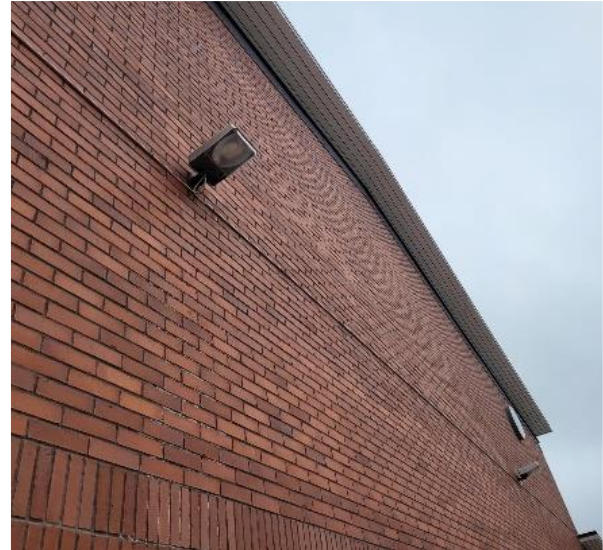
Kuva 97 Rakennuksen päädyn valaistusta.

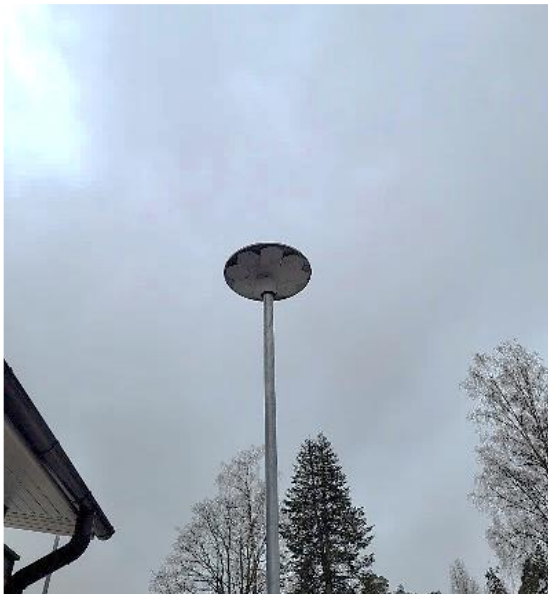
Kuva 98 Pylväsvalaisin.

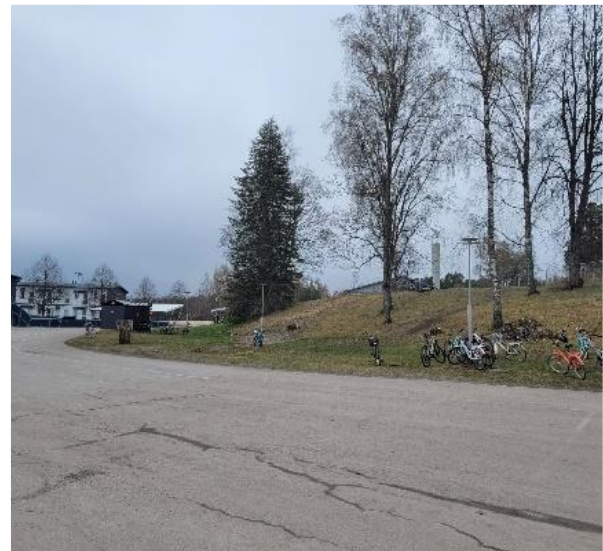
Kuva 99 Aluevalaistusta.

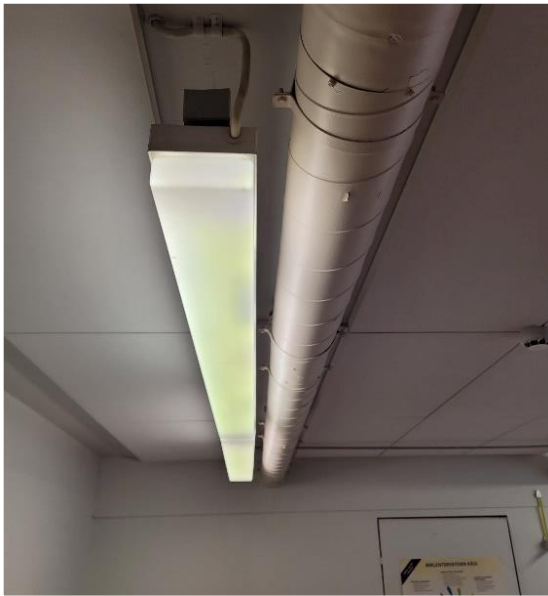
Kuva 100 Alkuperäistä loistelamppuvalaistusta.

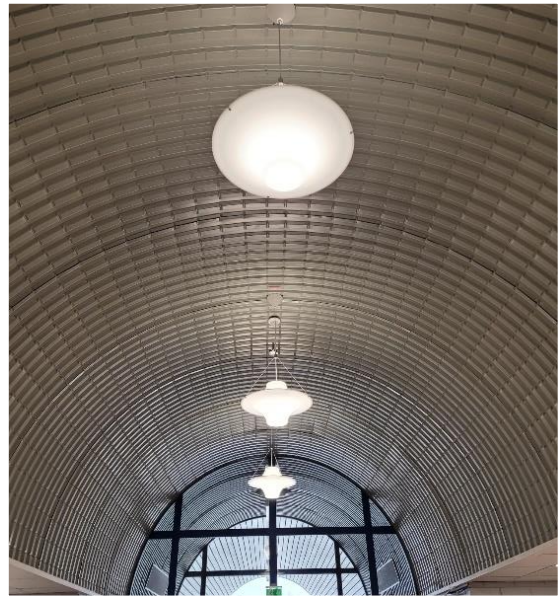
Kuva 101 Aulan valaistusta.

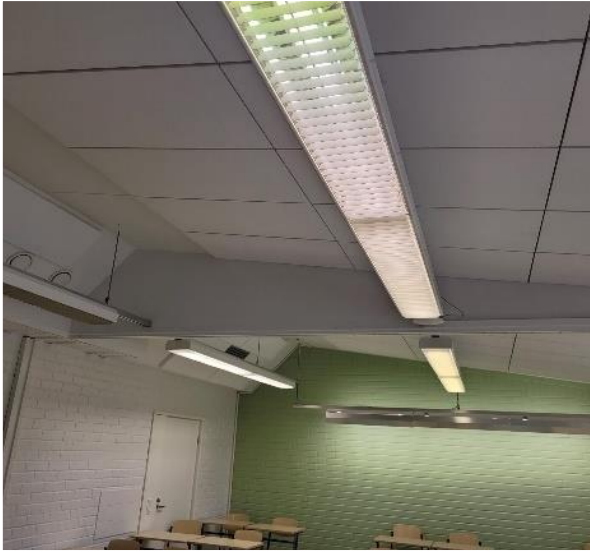
Kuva 102 Loistelamppuvalaistusta luokassa.

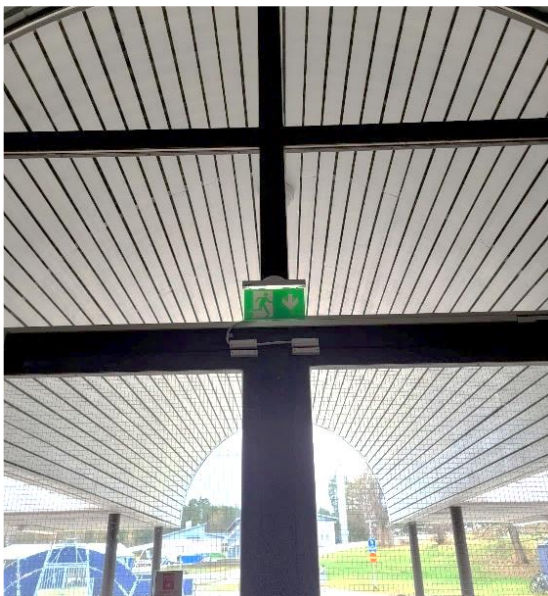
Kuva 105 Uusittu poistumisopastevalaisin.

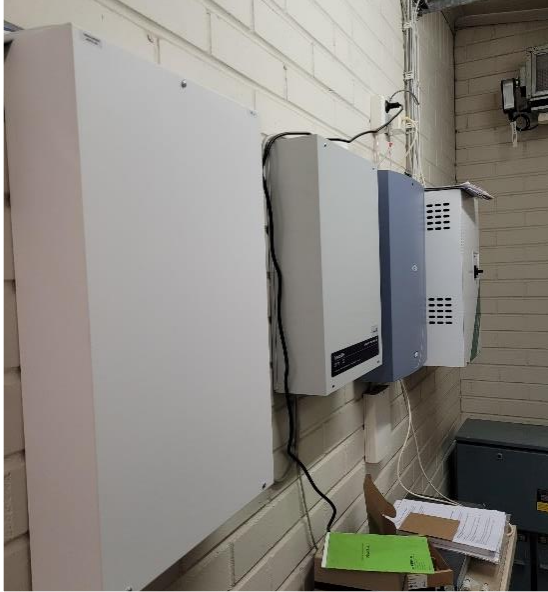
Kuva 107 Keskuksia.

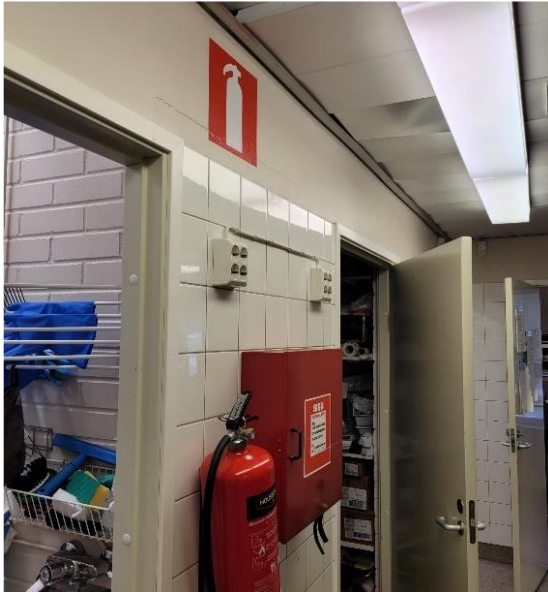
Kuva 108 Pistorasioita keittiössä.

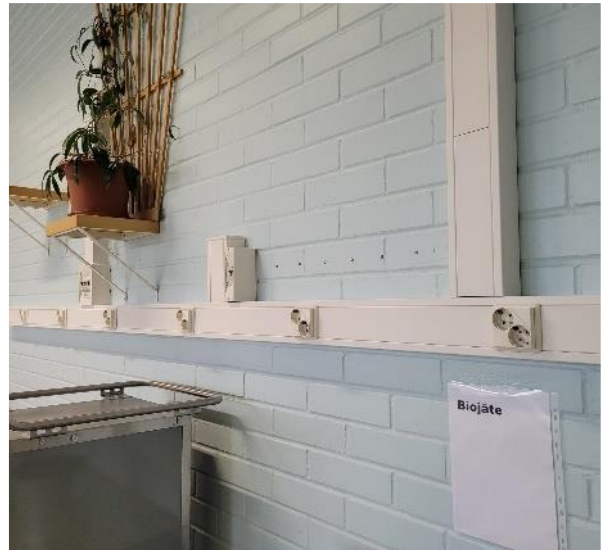
Kuva 109 Pistorasioita ruokalassa.

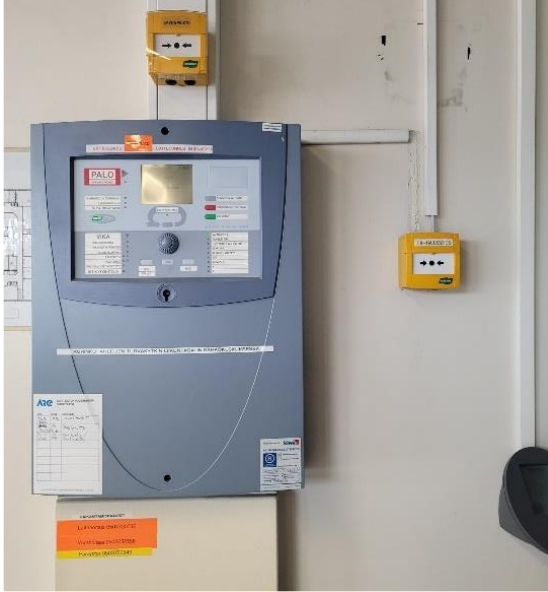
Kuva 110 Paloilmoitinkeskus.

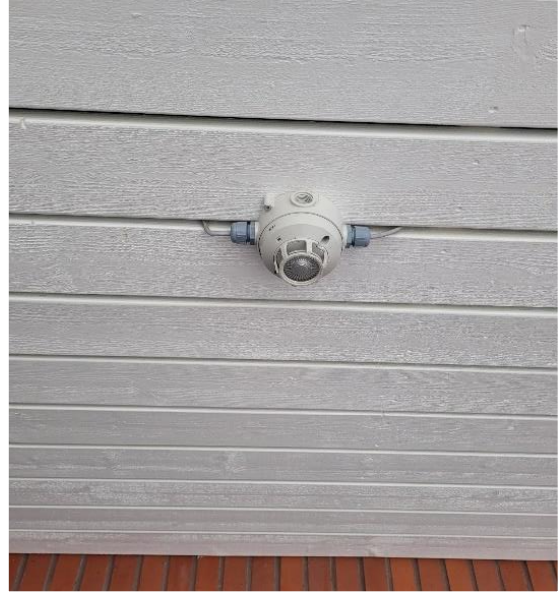
Kuva 111 Palovaroin katoksessa.

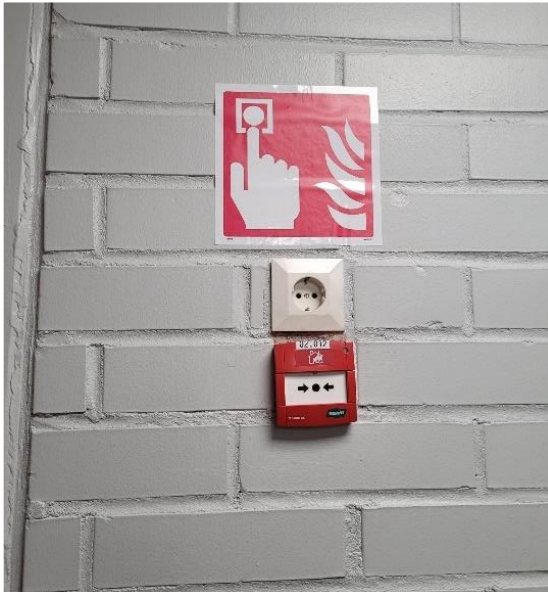
Kuva 112 Palopainike.

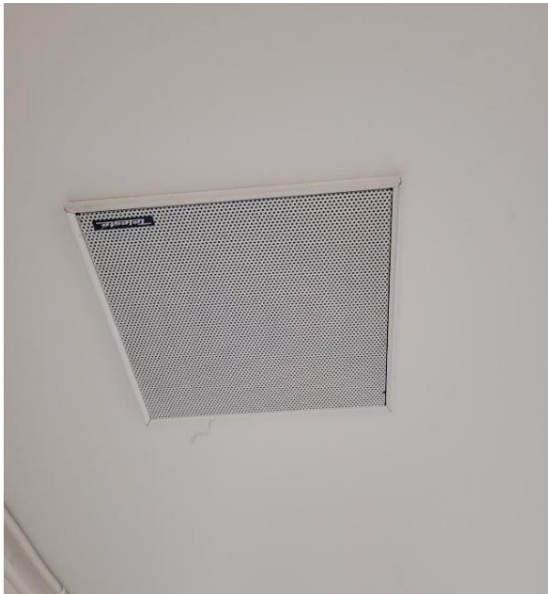
Kuva 114 Kaiutin käytävällä.

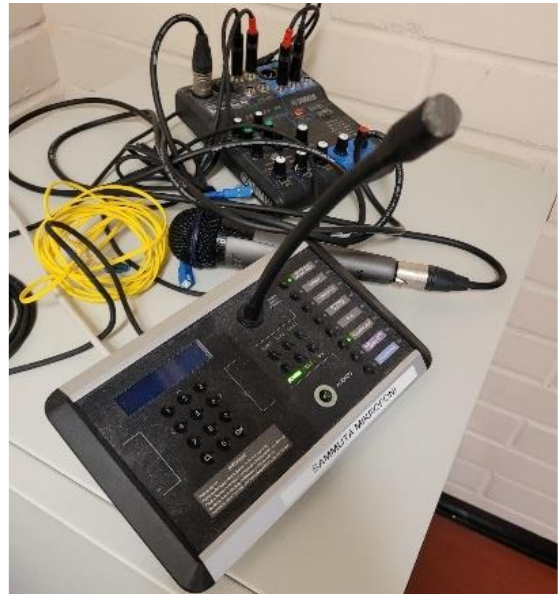
Kuva 115 Kuulutusjärjestelmä.

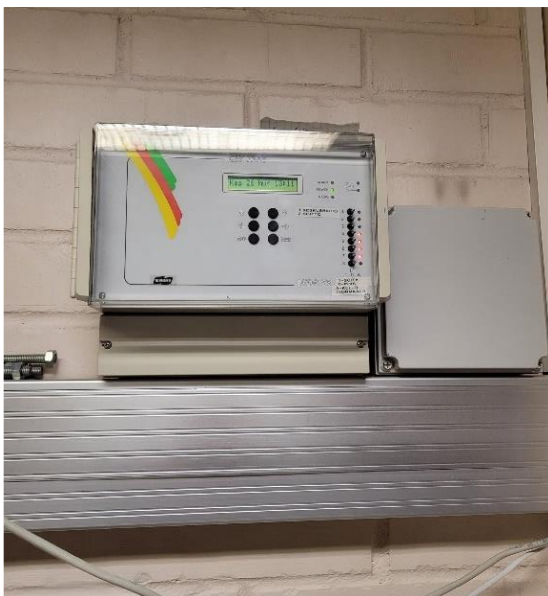
Kuva 116 Soittoyksikkö.

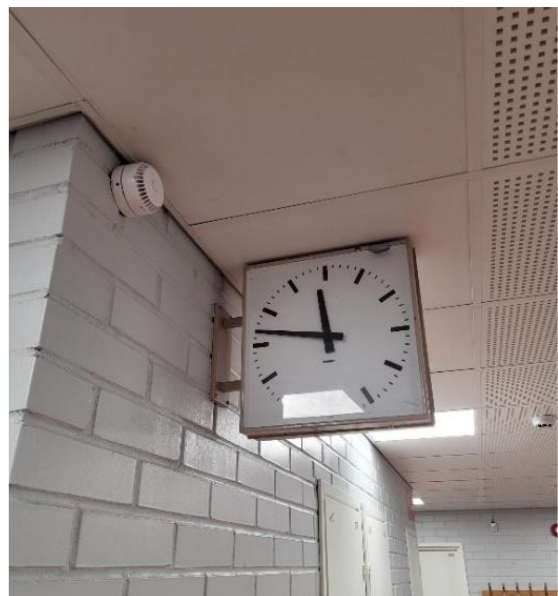
Kuva 117 Kello käytävällä.
