Kosteus- ja sisäilmatekninen kuntotutkimus

Piikkiön yhtenäiskoulu

Kaarinan kaupunki

26.4.2024

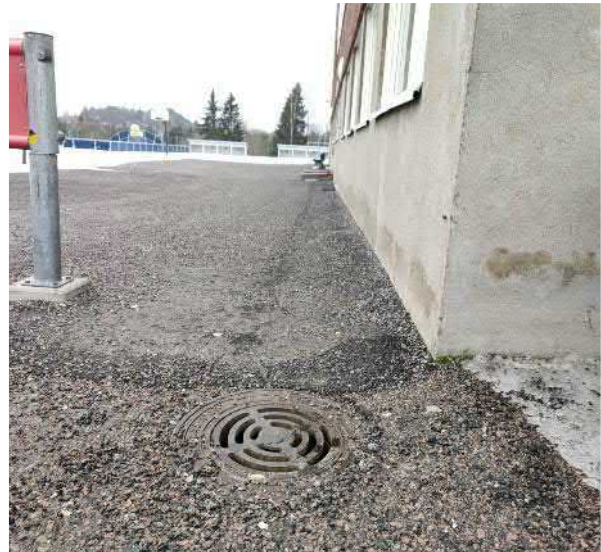
Kuva 4 Ala-asteen A1 eteläisivustalla maanpinta kallistaa loivasti pois päin rakennukselta. Sadevesikaivojen määrä on tarkasteluiden perusteella riittävä piha-alueella.

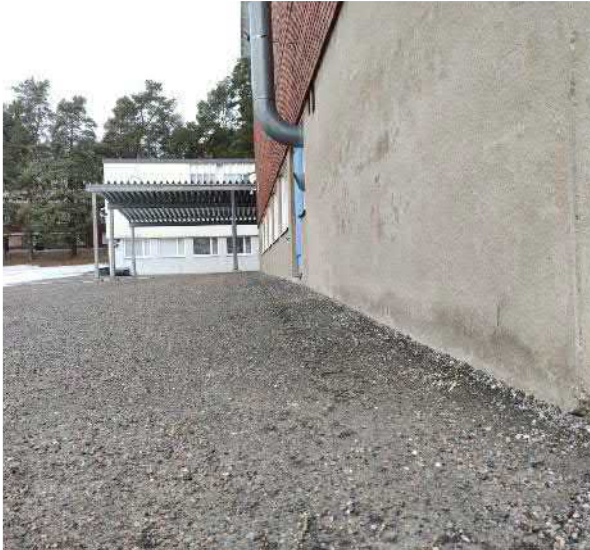
Kuva 7 Ala-aste A1 länsisivusta. Maanpinta kallistaa hieman poispäin rakennukselta.

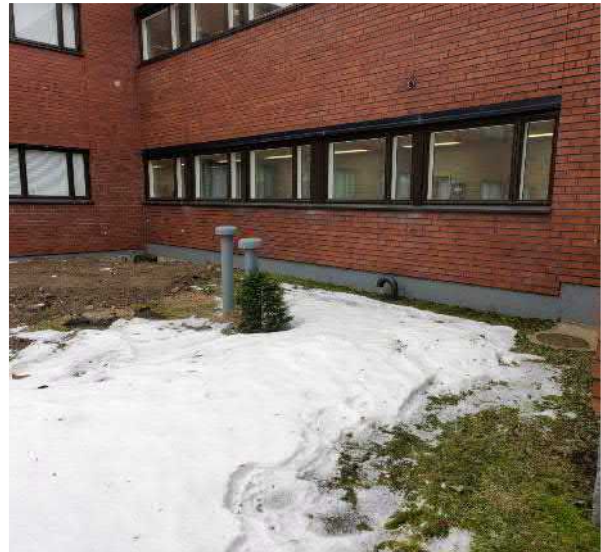
Kuva 16 Yleiskuva ruohpäälysteisestä alueesta Yläasteen B- ja C-osien liitoskohdassa.

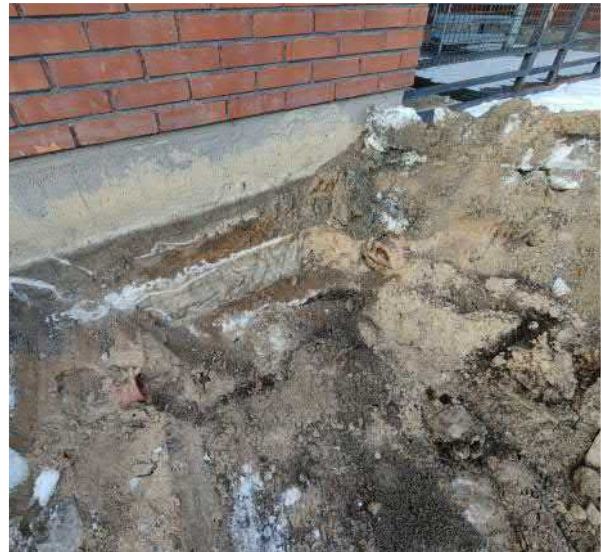
Kuva 26 1980-luvun C-osan itäisivustalle kaivetun koekuopan kautta havaittiin täyttöaineskerroksen olevan hienojakoista.

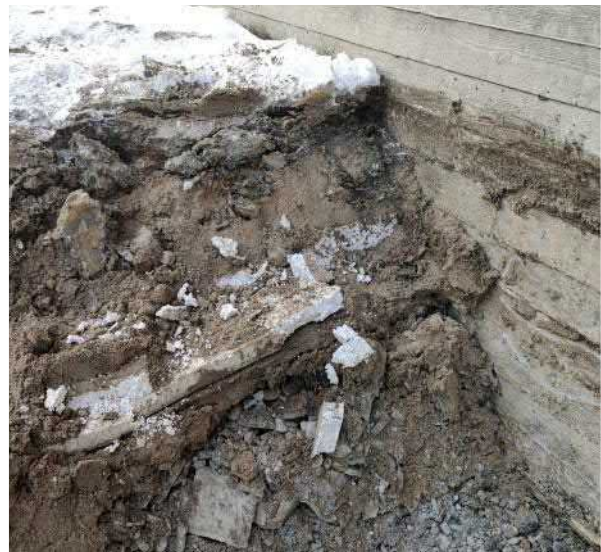
Kuva 28 1980-luvun rakennusosalla vierustoilla on routaeristykseenä n. 300mm syvyydessä maanpinnasta sijaitseva EPS-eristys.

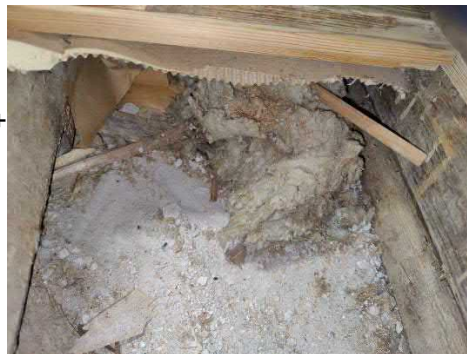
AP5, tilat 010...013 (M15, M17)

- 32 mm Lauta
- Aaltopahvi (kosteusjälkiä)
- 150...160 mm Puukoolaus + mineraalivilla + lämpöputket
- Betoni (ei porattu läpi)

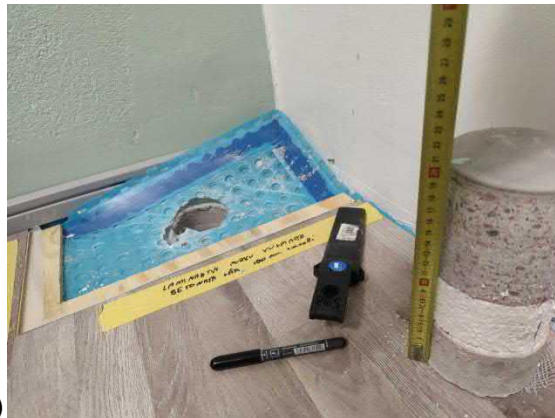
AP6, tila 011, maanvastaisen seinän vierustalla tekniikkakanaalin kohdalla

- Laminaatti
- Askeläänieriste
- 9 mm Vaneri
- Muovinen nystyrälevy
- 95 mm Betoni
- 50 mm EPS
- 40 mm Betoni
- Rakennuspaperi
- Tekniikkakanaali (mikrobiperäinen hajuj)

Tilaan 031 ja 011 tehdyissä rakenneavauksissa todettiin voimakasta mikrobiperäistä hajua alapohjarakenteessa sijaitsevassa tekniikkakanaalissa. Kanaaleissa havaittiin kosteusvaurioituneita rakennekerroksia kuten kastunutta puumateriaalia. Märkätilojen osalta alapohjarakenteissa havaittiin pintalaatan alapuolella sijaitseva vedeneristyskerros (bitumisively). Sivelykerroksissa ei todettu PAH-yhdisteitä. Eteistiloissa 009 ja 013 sekä varastotiloissa 010 ja 012 on betonirakenteen pintaan puukoolattu ja lämmöneristetty alapohjarakenne. Eristekerroksessa ja rakenteessa sijaitsevassa rakennuspaperissa todettiin kosteusjälkiä ja värimuutoksia. Eristekerroksesta otettiin kaksi (2) mikrobinäytettä, joissa molemmissa todettiin selvä mikrobikasvu materiaalissa. Materiaalinäytteessä todettiin runsaasti homeita sekä kosteusindikaattorimikrobeita.

- Alapohjarakenteiden uusiminen kokonaisuudessaan. Vanhojen tekniikkakanaalien poistaminen käytöstä tai kanaalirakenteiden kosteusteknisen toimivuuden varmistaminen. Korjauslaajuutta suunniteltaessa tulee ottaa huomioon, että korjausaste nousee rakennekerrosten uusimisen yhteydessä erittäin korkeaksi.

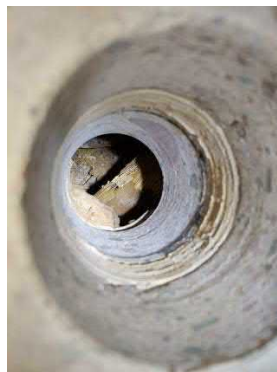
AP7, 031 puutyöluokka, putkikanaalin kohdalla

- 35 mm Lauta
- 25 mm Puukoolaus
- 70 mm Betoni
- 2x12mm Vesivaneri
- Bitumisively
- 100 mm Betoni
- Kovalevy
- Putkikanaali (mikrobiperäinen hajuj)

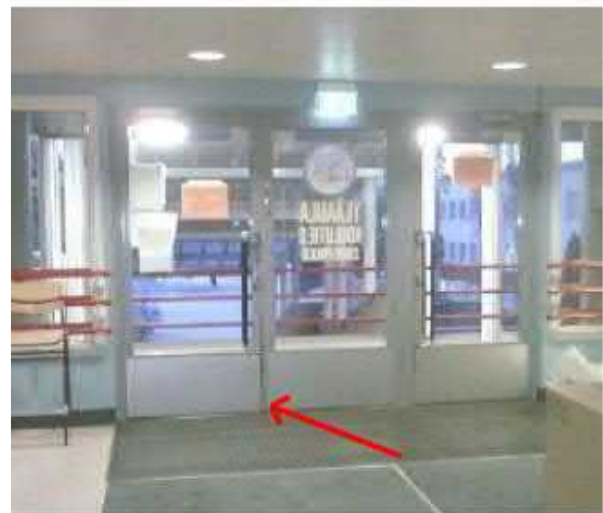
Kuva 66 Kuva lämpökuvauspisteestä.

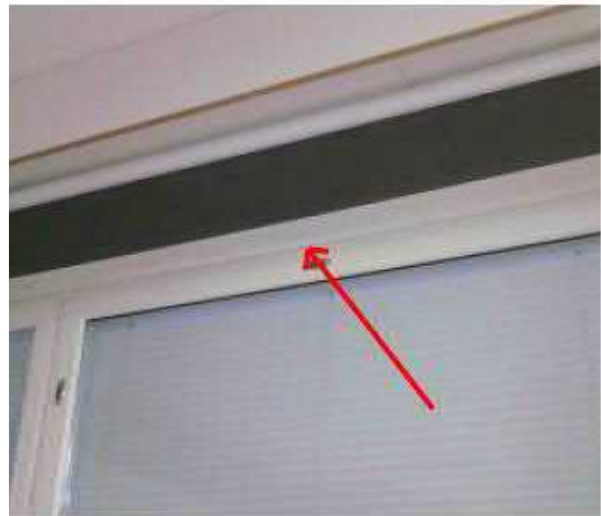
Kuva 68 Kuva lämpökuvauspisteestä

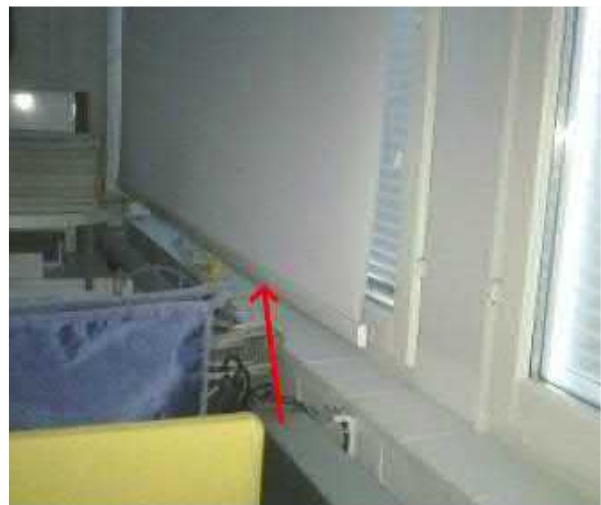
Kuva 70 Kuva lämpökuvauspisteestä.

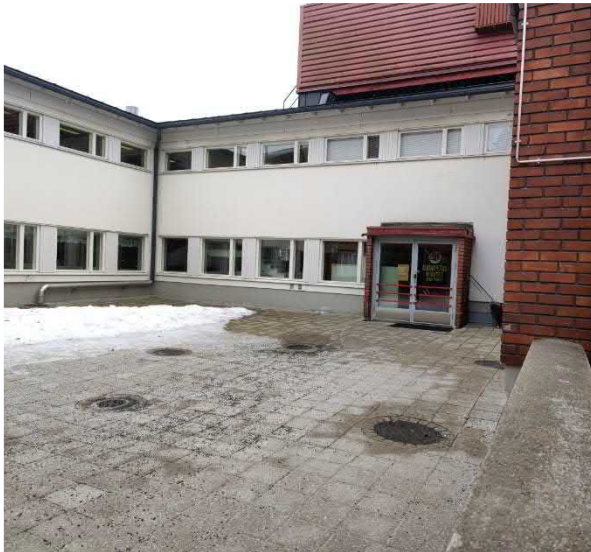
Rakennusosan A1 sisäpihalla on osittain kellaritiloja vasten sijaitseva käännetty kattorakenne. Pihakannella tehtyjen havaintojen perusteella pihalaatoituksessa on tapahtunut huomattavaa muodonmuutosta ja vedenohjauksessa pihakaivoille havaittiin puutteita. Rakennusosan A1 kellarikerroksessa havaittiin kosteusvauriojälkiä ja kohonneita pintakosteudenkartoituksen lukemia sisäkattopinnoissa käännetyn kattorakenteen ja seinän liitoskohdassa. Käännettyyn kattorakenteeseen on tehty peruskorjaus lähivuosina.

Kuva 90 Yleiskuva rakennusosan A1 sisäpihalta. Sisäänkäynnin edustalla on kellarikerroksen vastainen käännetty kattorakenne.

A1 osan käännettyyn kattorakenteeseen on suoritettu peruskorjaustasoisia toimenpiteitä lähivuosina, mutta rakenneliittymien kohdalla todettiin edelleen kosteusvaurioita, jotka johtuvat mahdollisesti puutteista seinän ja käännetyyn katon liitoskohdan vedeneristyksestä. Sisäpuolisissa pintarakenteissa A1-osan kellaritiloissa havaittiin kosteusvauriojälkiä ja vaurioituneita akustiikkalevyjä, jotka tulee korjata vuotokohtien korjausten jälkeen.

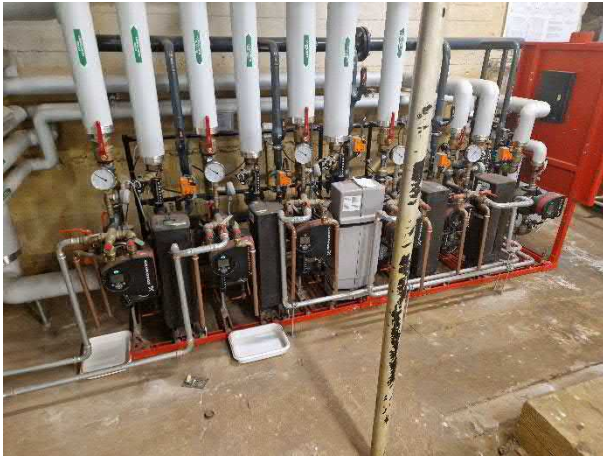
Kuva 108. Yleiskuva alajakokeskuksesta

- Alajakokeskuksen uusiminen peruskorjauksen yhteydessä tai 10-15 vuoden sisällä.

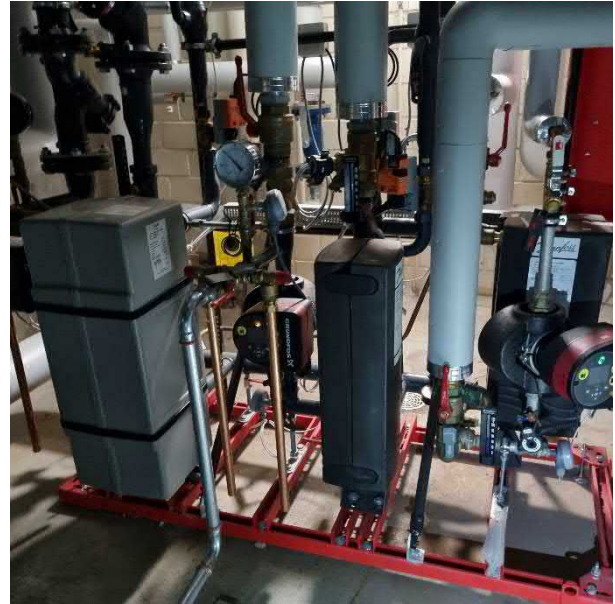
Kuva 111. Yleiskuva alajakokeskuksesta Y029

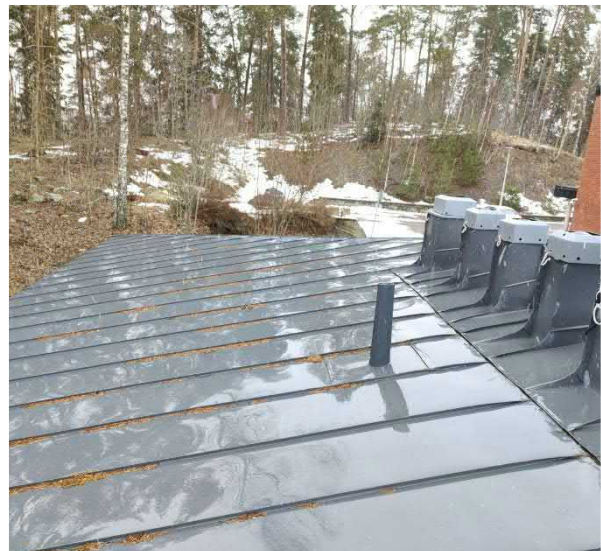
Kuva 174 Alemman vesikaton erillispoistoja.

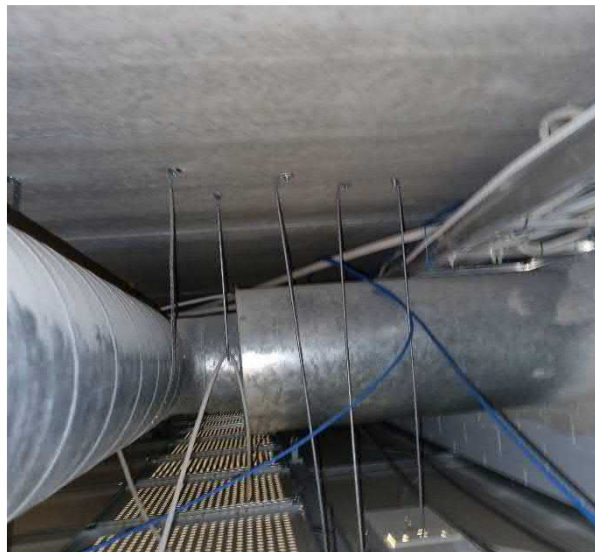
Kuva 186 C-osan 1.kerrosn käytävän alakatosta otettu kuva. Kuvassa oikealle lähtevissä kanavahaaroissa on vanhoja äänenvaimenninosia. Nämä vanhat osat saattavat sisältää mineraalivillakuitulähteitä.

- Kanavistojen puhtaustasot olivat pääosin hyvät, mutta poistokanaviston osalta oli paikoin jo kertynyt pölyä hieman enemmän.
- Mineraalivillakuitulähteiden poistaminen ja korvaaminen polyesteripinnoitteella olevilla kanavaosilla
