Kiinteistön kuntoarvio

| Projekti | Kiinteistön kuntoarvio ja PTS |
| Tilaaaja | Kaarinan kaupunki |
| Kohde | Piikkiön Yhtenäiskoulu |

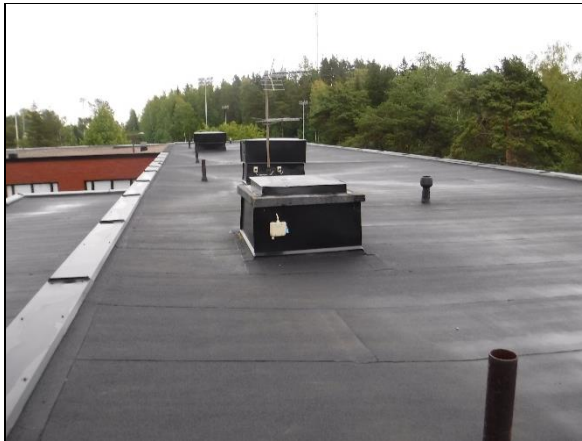
Yläasteen (B) huopakatto

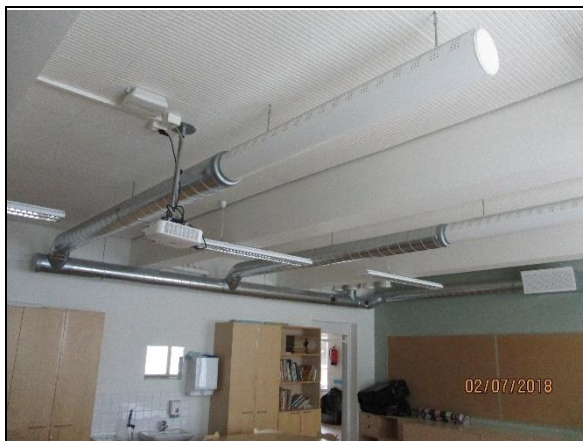
Uusittuja kanavointeja ala-asteen luokkahuoneessa

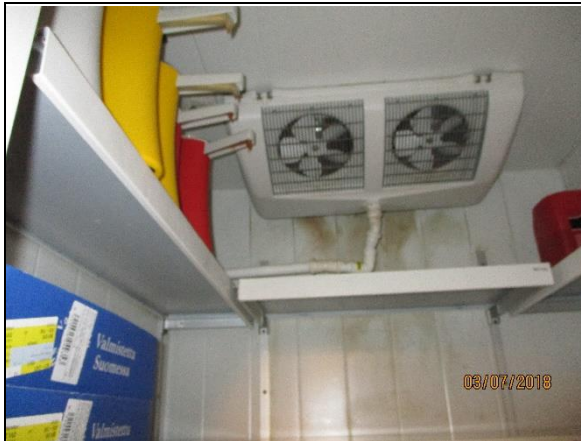
Kylmiön koneikko

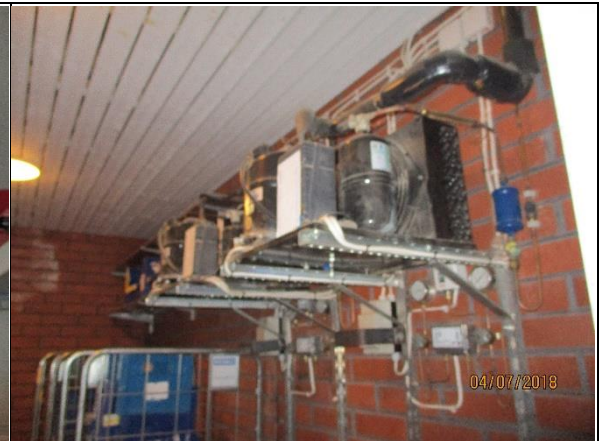
Kylmälaitteiden kompressoreita

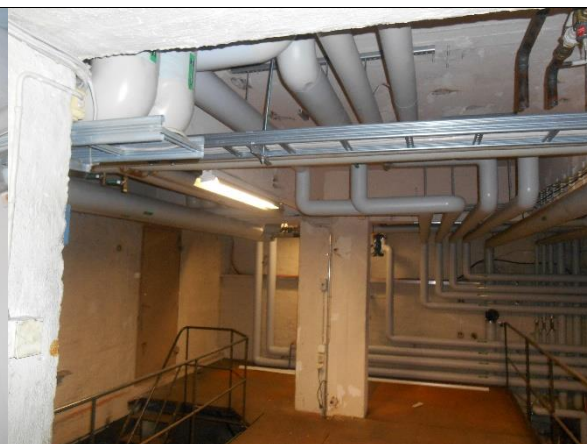
Tikashylly ala-asteen kattilahuoneessa

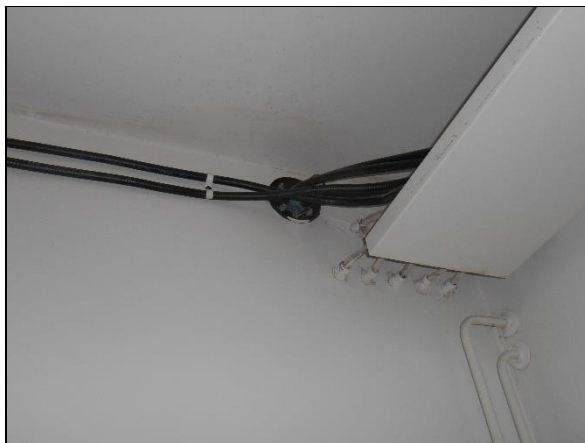
Valkoinen levyhylly ala-asteen kellaritiloissa.

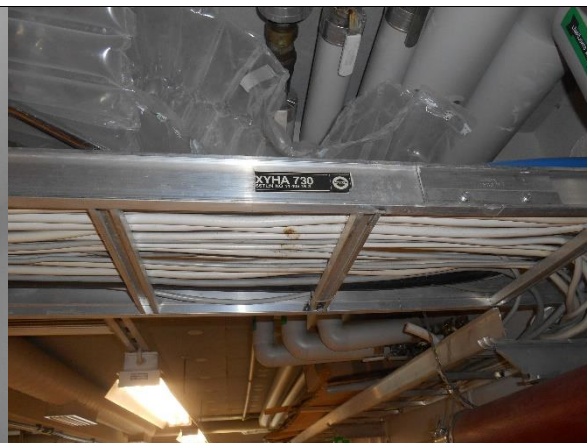
Alumiinitikashylly

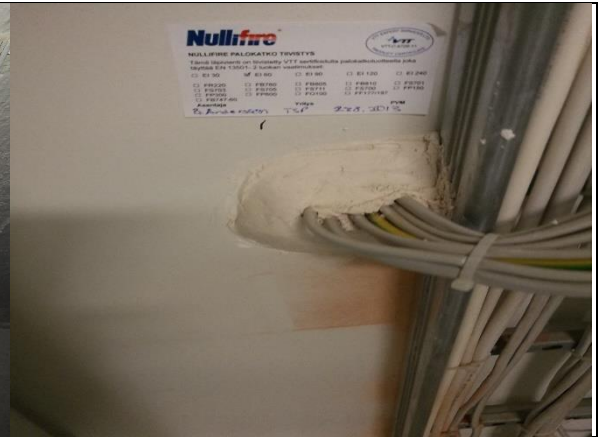
Läpivienti asianmukaisella merkinnällä

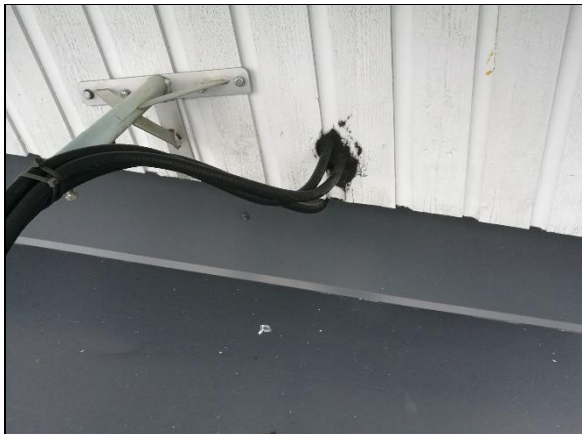
Läpivientejä vesikatolla

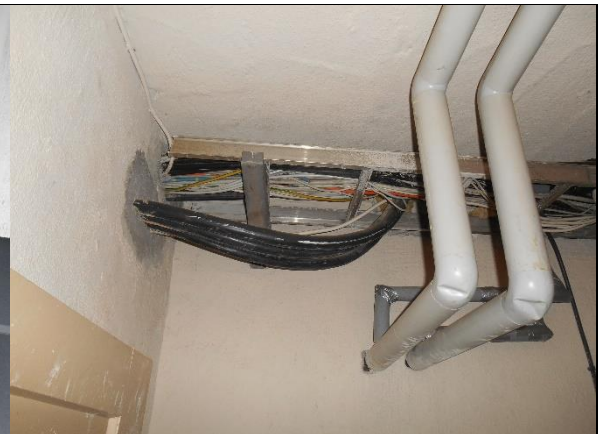
Seinänläpivientejä

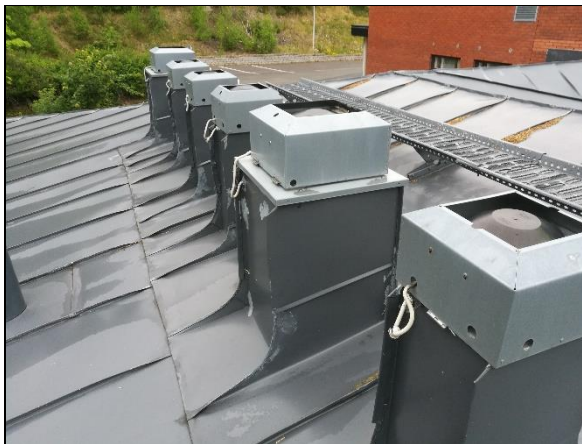
Poistopuhaltimia katolla

| Toimenpide-ehdotukset | Kustannusarvio | Muut tarkennukset |
|--|---|---|
| Ilmanvaihtojärjestelmän turvakytkimien ja läpivientien tarkastus ja uusiminen. | 4 000 € | arvioitu 20 kpl puhaltimia |

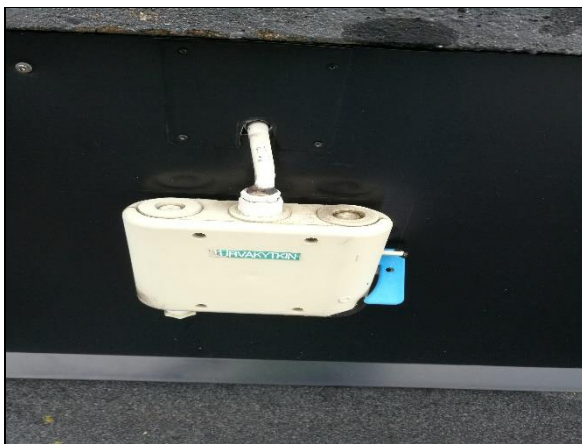
Puhaltimen turvakytkin

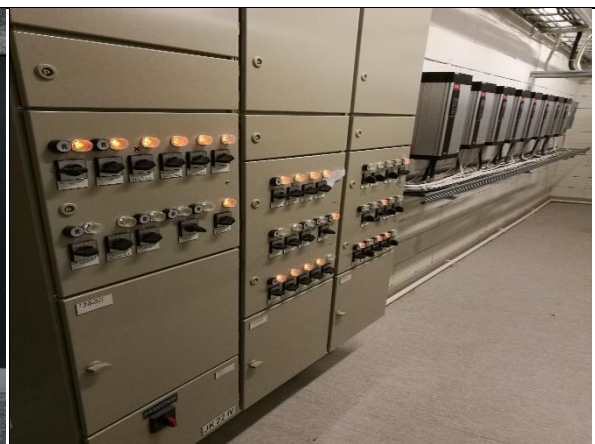
IV-keskus ja taajuusmuuttajia

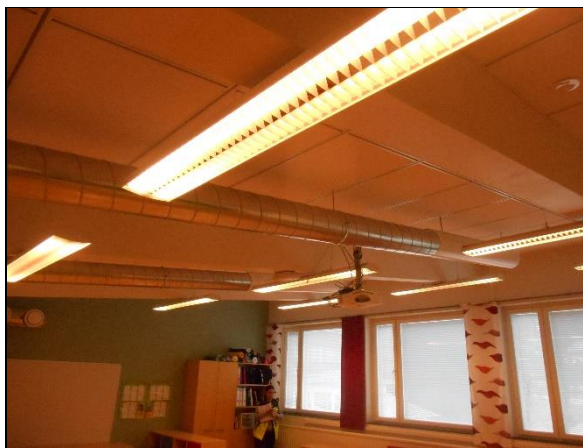
Luokkatilan loisteputkivalaisimia

| Toimenpide-ehdotukset | Kustannusarvio | Muut tarkennukset |
|---|---|---|
| Valaistusjärjestelmän kokonaisvaltainen uusiminen | 240 000 € | |

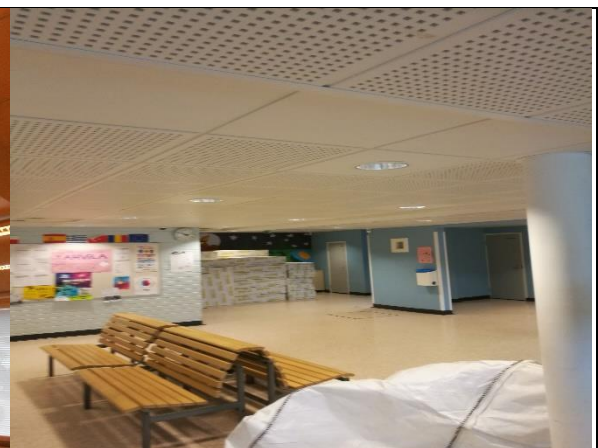
Ylä-asteen aulatilojen pienloisteputkivalaisimia

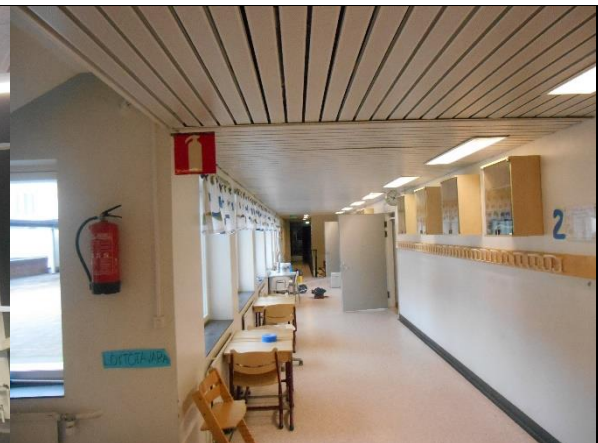
Ala-asteen käytävävalaisimia

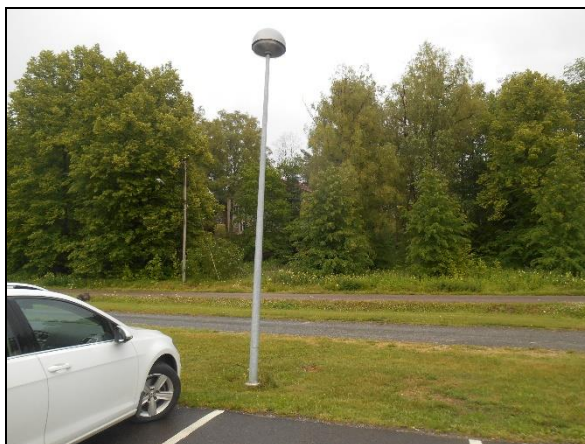
Pylväsvalaisin

| Toimenpide-ehdotukset | Kustannusarvio | Muut tarkennukset |
|---|---|---|
| Pylväsvalaisinten uusiminen | 30 000€ | |

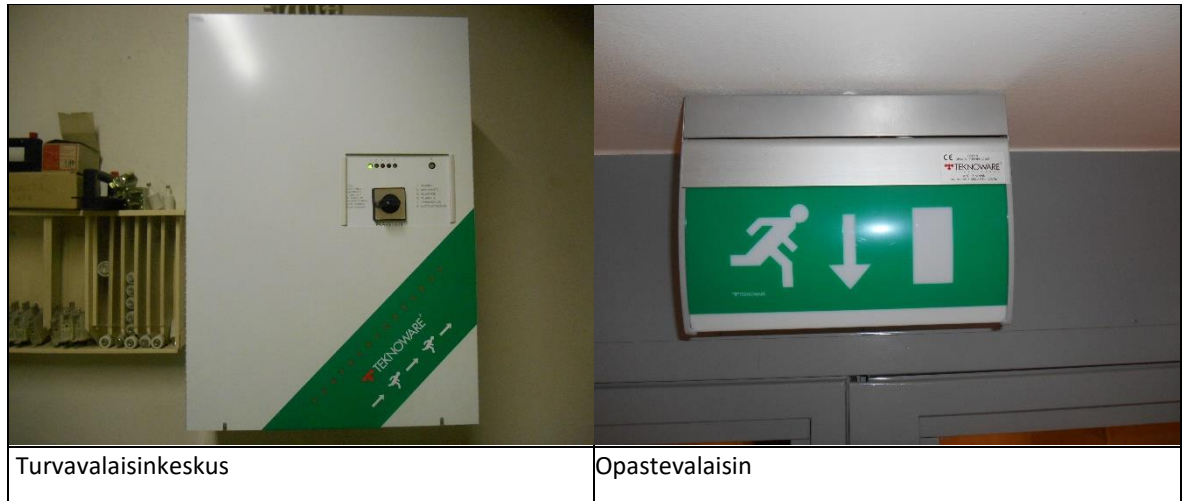
Turvavalaisinkeskus

Opastevalaisin

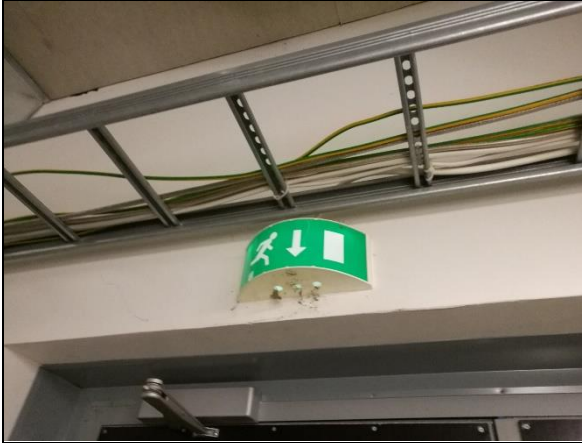
Opastevalaisin seinässä
