# KUNTOARVIO

RISTIKALLION LASTENTALO  
RISTIKALLION KOULU JA RISTIKALLION PÄIVÄKOTI

KAARINA

13.12.2018

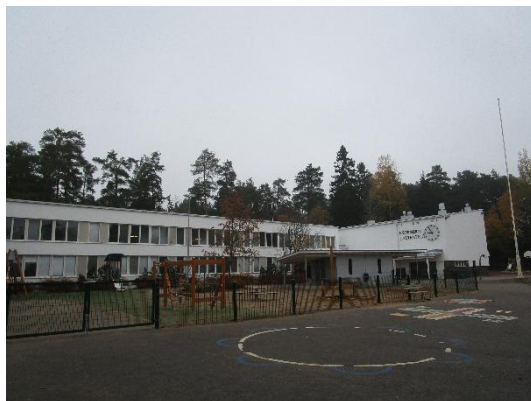
*Yleiskuva piha-alueesta.*

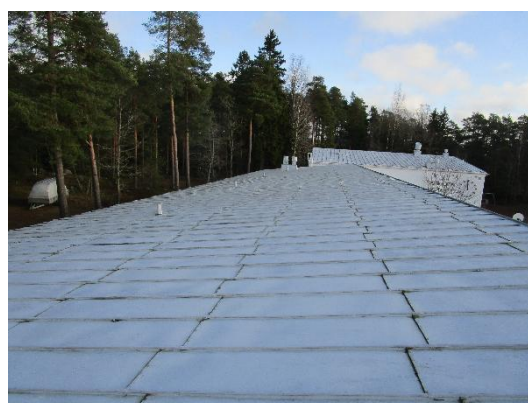
*Kivikoulun alkuperäinen vesikate.*

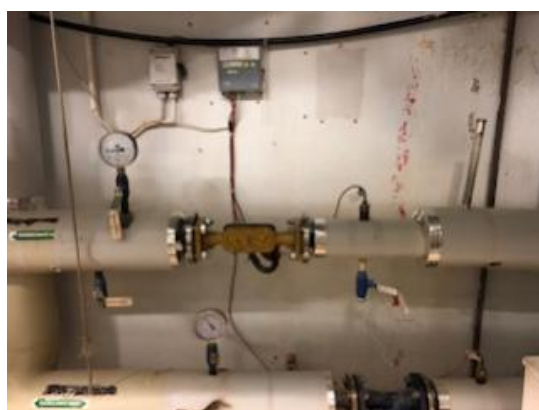
*Kaukolämmön energiamittaus.*

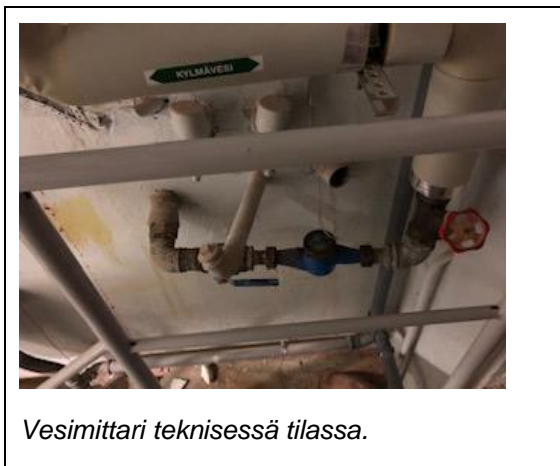
Vesimittari teknisessä tilassa.

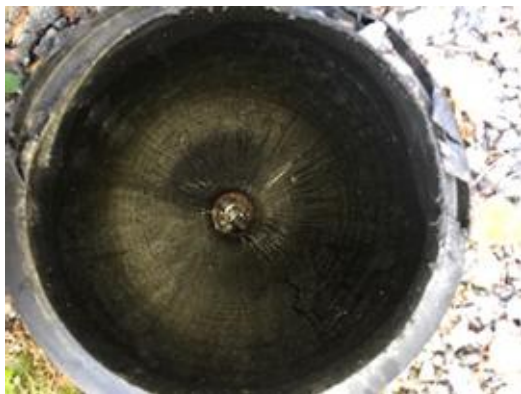
*Sadeveden tarkastuskaivo.*

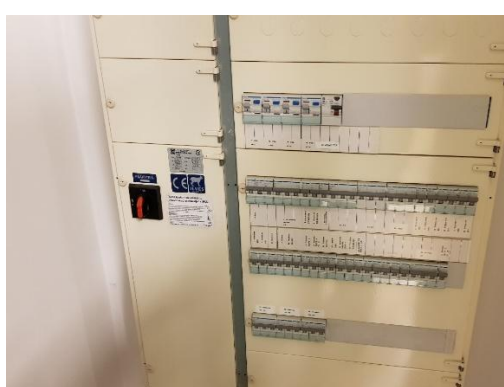
*Kivikoulun jakokeskus.*

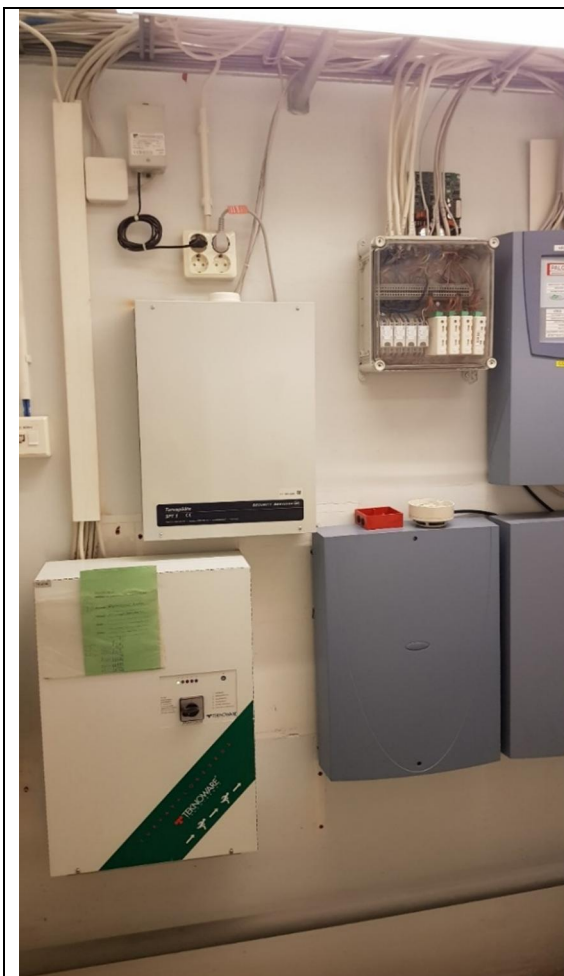
Pääkeskushuoneessa turvalokeskus.

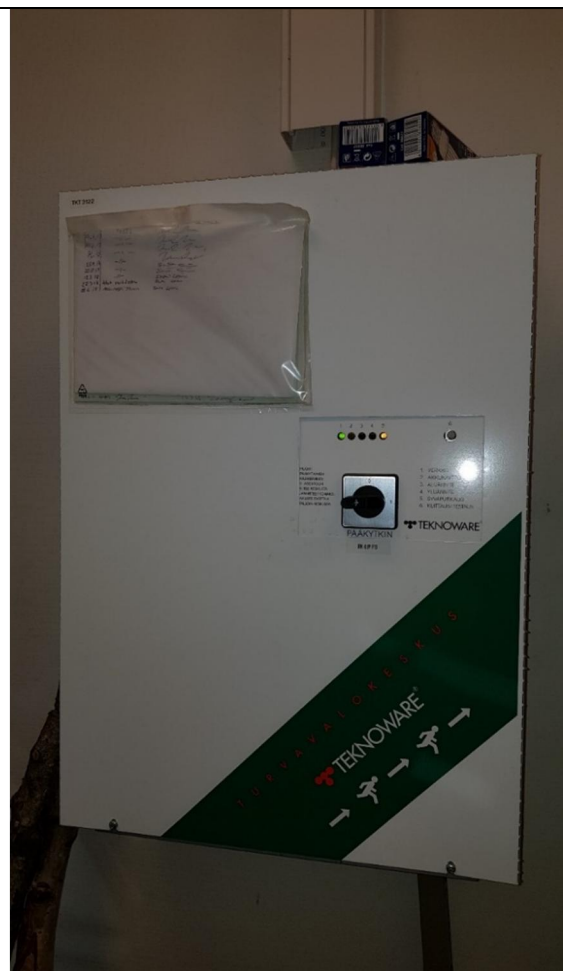
Puurakennuksen turvalokeskus, jossa syväpurkaushälytys.

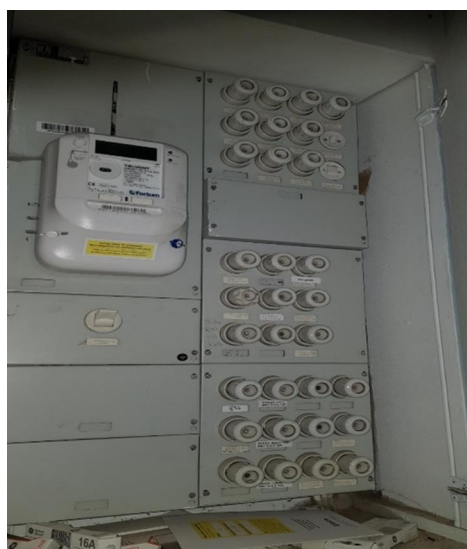
*Tallikoulun pääkeskus.*
